## Raport z oględzin pojazdu

Numer raportu	05253/4/25-15201	Data raportu	07-04-2025
Rzeczoznawcy	Radosław Brzostowski (NEW) mgr inż. Paweł Barszcz (NEW)	Data oględzin	03-04-2025
Nr zlecenia	PCM(DZS)/GDA/21639/25/03/25	Miejsce oględzin	AUTOMARKET WOLA, PRYMASA TYSI...

Numer identyfikacyjny (VIN)	<b>JMZKEN93820536248</b>
Marka, model	MAZDA CX-5 15-17
Typ, wersja	CX-5 2.5 Skypassion i-ELoop aut
Numer rejestracyjny	WD6110S
Silnik (rodz./poj./moc)	benz./2488 ccm/141 kW
Stan licznika	200 118 km
Data 1. rej./rok prod.	16-03-2017/2016
Data nast. bad. techn.	06-04-2025
Nadwozie	KOM 5/5
Lakier	szary/2-warstwowy metalizowany
Skrzynia biegów	automatyczna

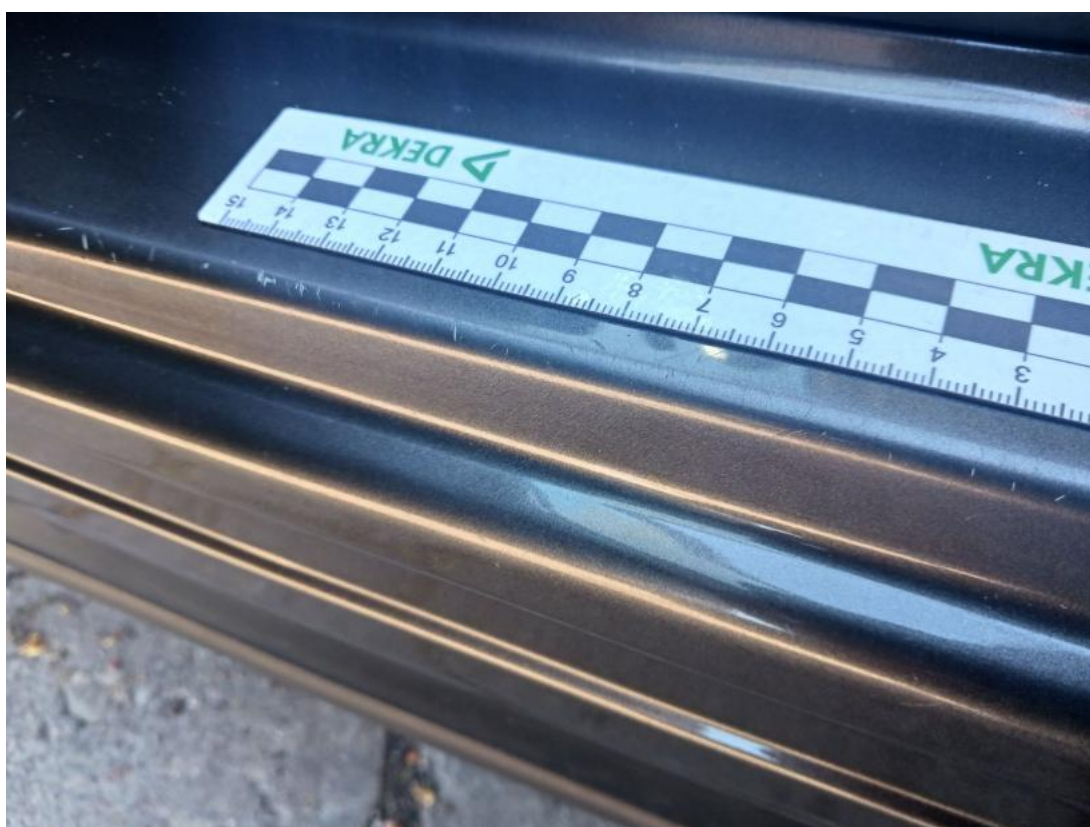
**Fot. 64**  
Próg L - Rysa/odprysk 1

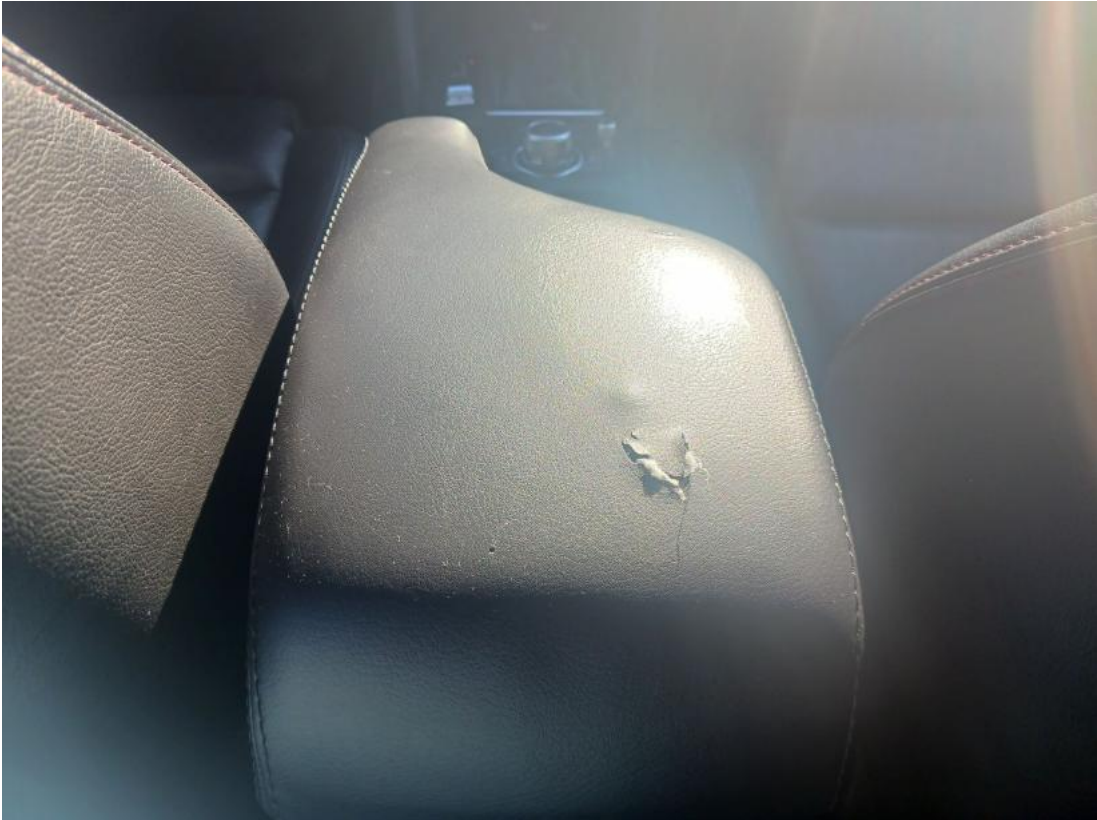
**Fot. 65**  
Podłokietnik środkowy przedni - Pęknięcie/rozerwanie 1

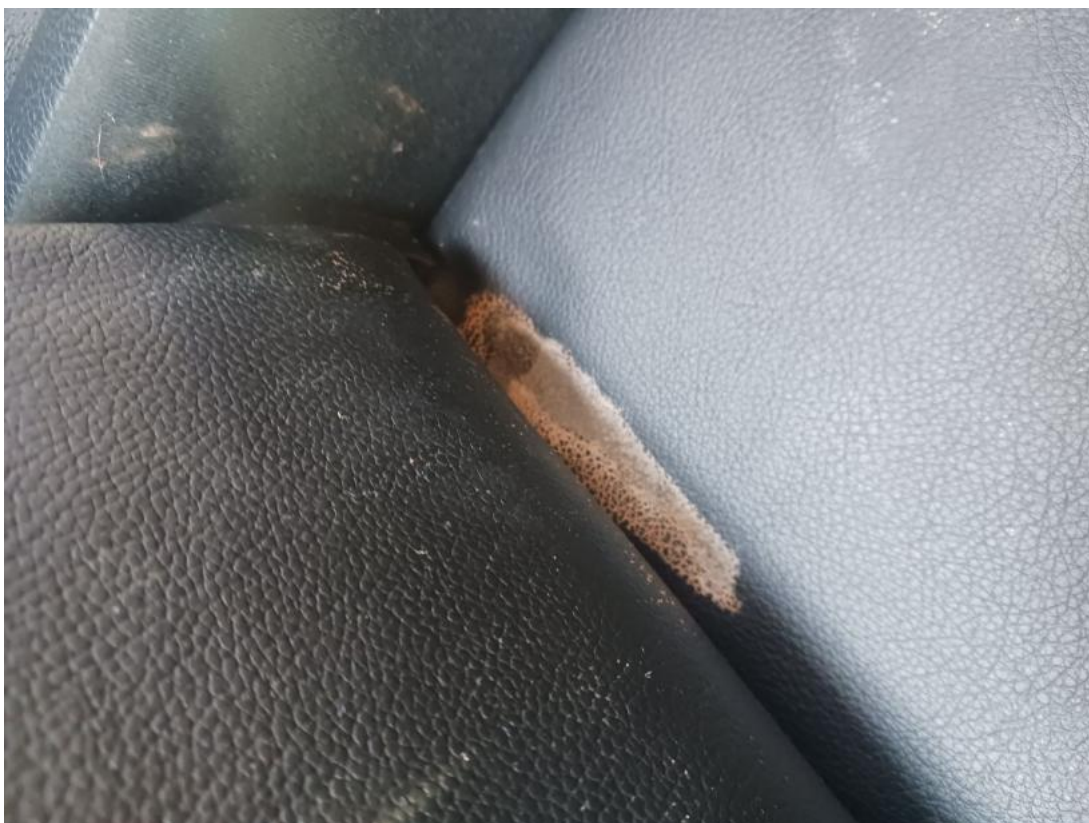
**Fot. 67**

Kanapa tyl. - Inne 1

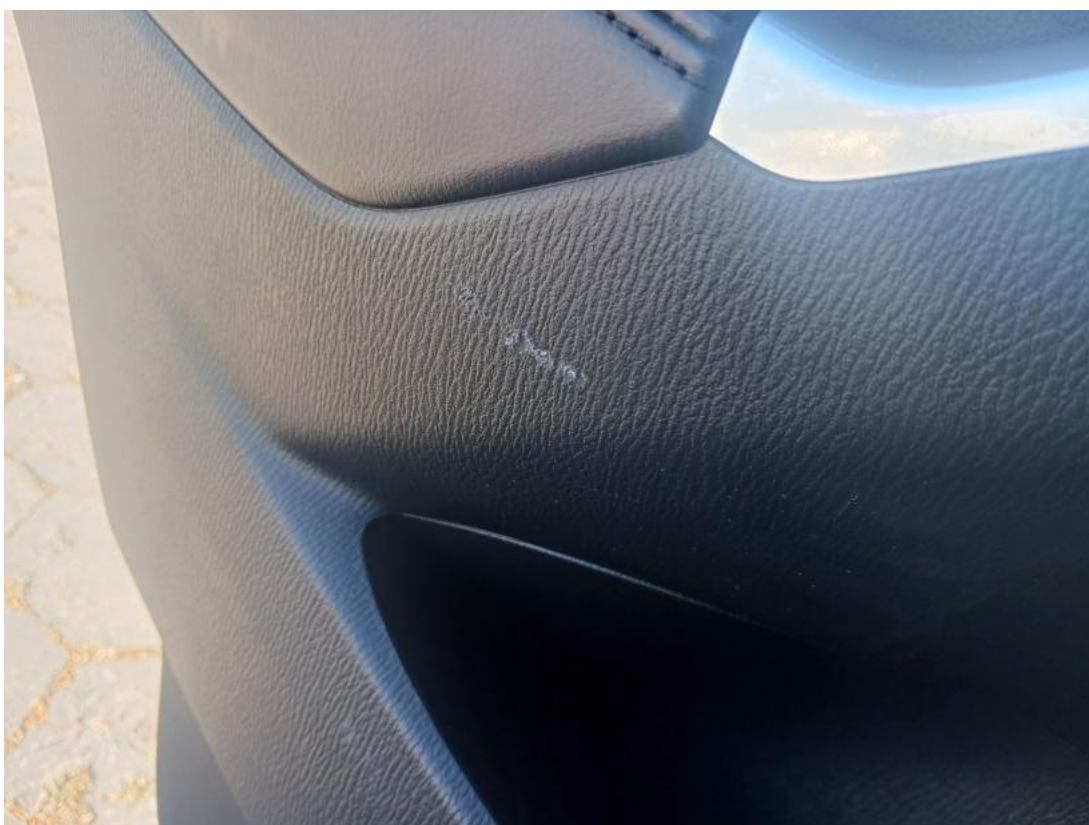
**Fot. 68**

Tapicerka drzwi tylnych L - Rysa/odprysk 1

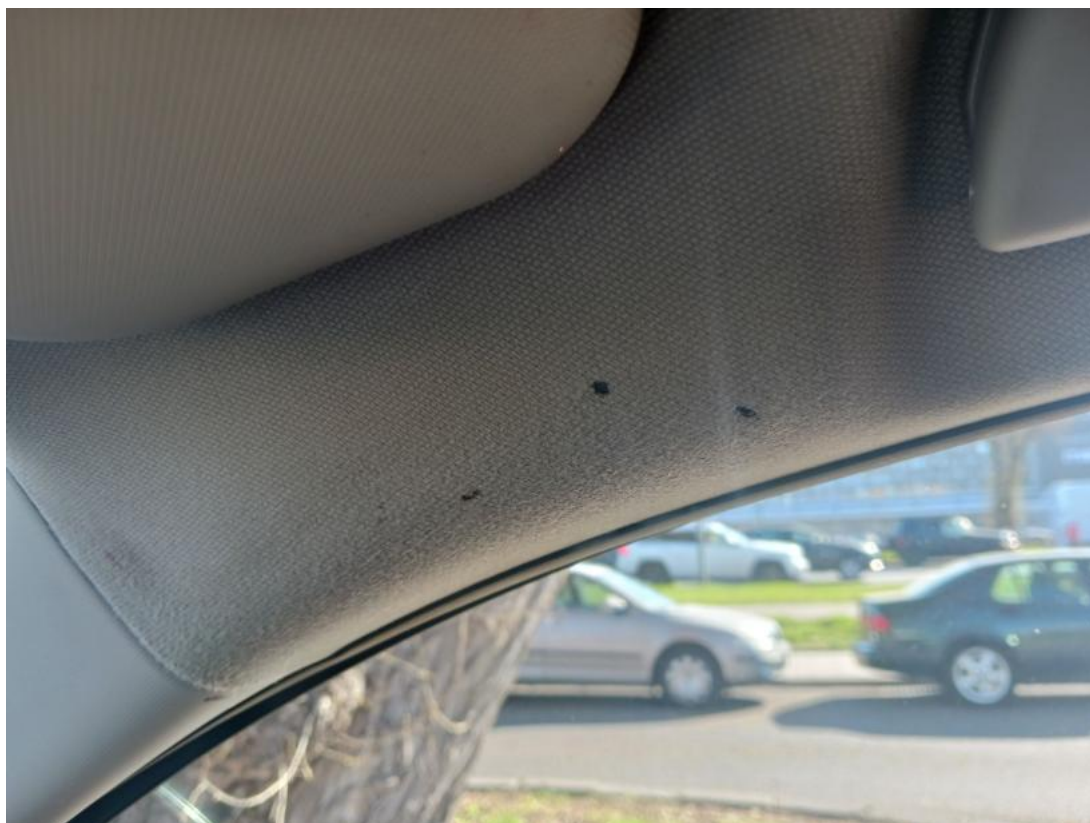
**Fot. 69**

Podsufitka - Inne 1
