## Raport z oględzin pojazdu

| Numer raportu | 214184/3/25-11401 | Data raportu | 07-03-2025 |

| Marka, model | VOLVO XC60 13-17 |
| Numer rejestracyjny | WD2693R |

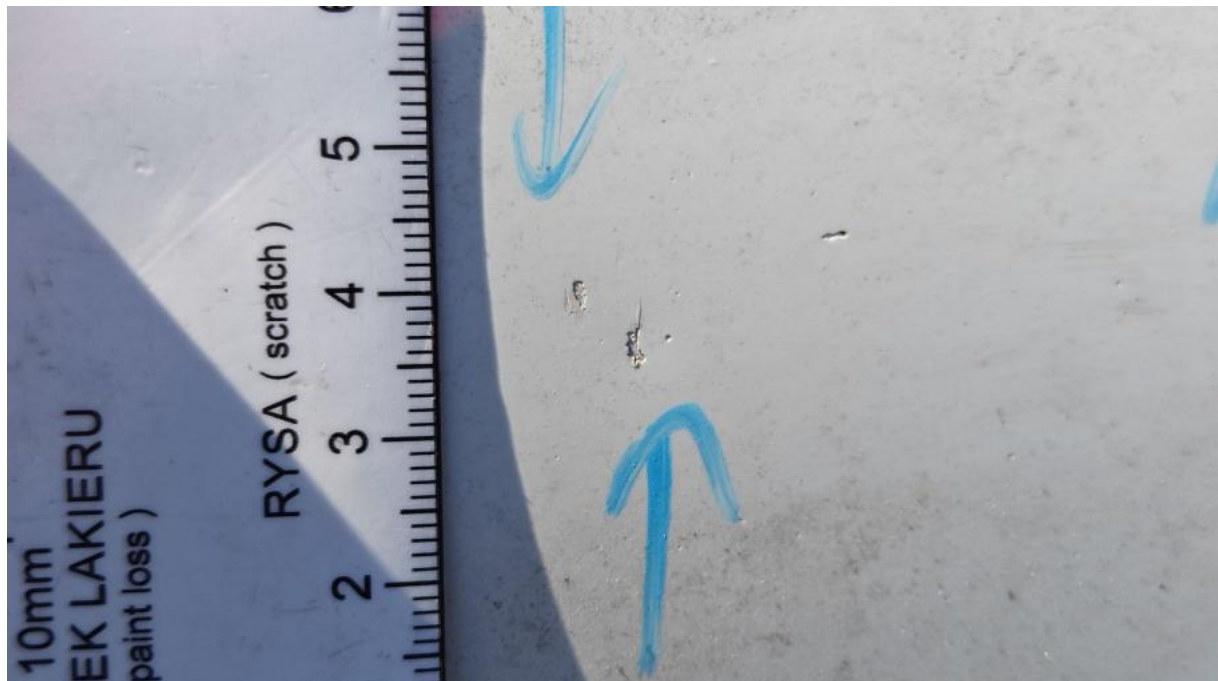
**Fot. 38**

| 11 | Pokrywa przednia | rysa/odprysk | | |

Pokrywa komory silnika - Rysa/odprysk 1

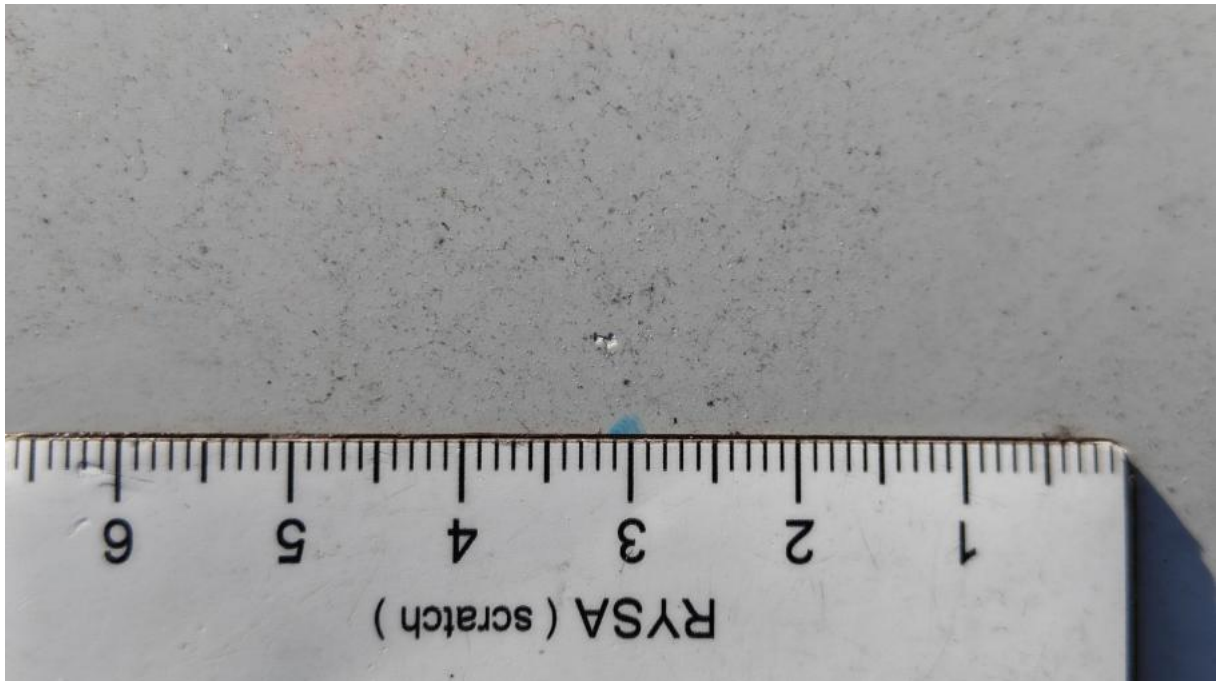
**Fot. 39**

Pokrywa komory silnika - Rysa/odprysk 2

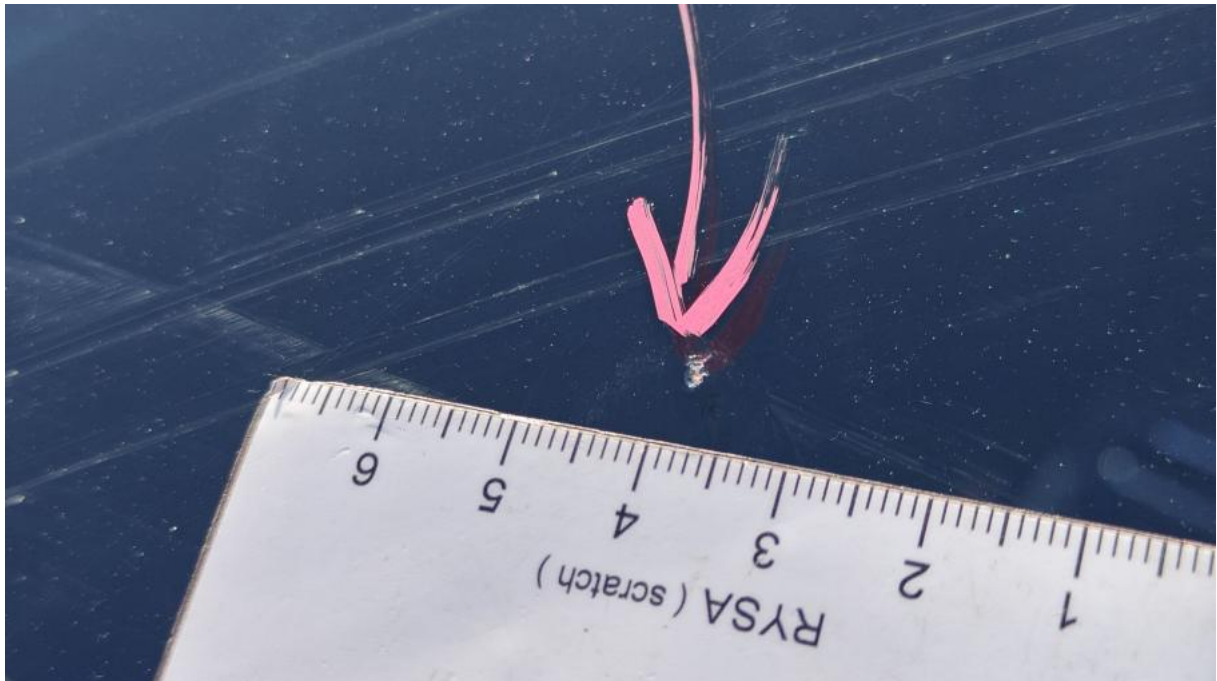
**Fot. 41**

| 12 | Szyba przednia barwiona | rysa/odprysk | | |

Szyba czołowa - Rysa/odprysk 1

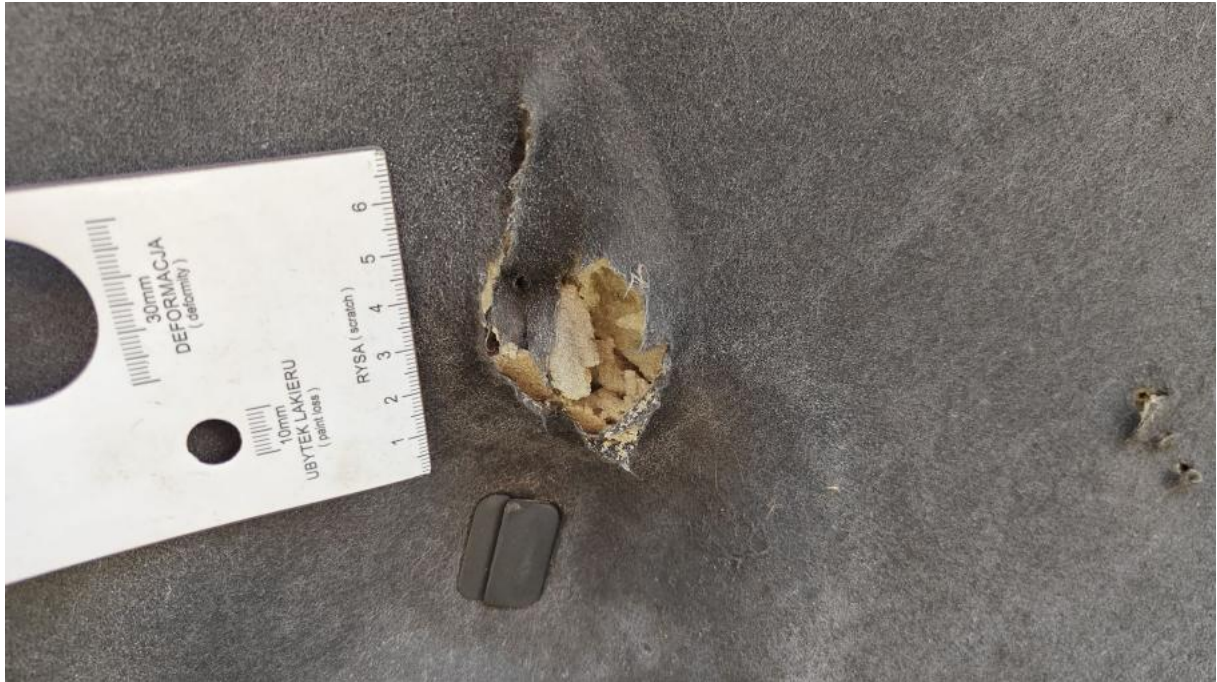
**Fot. 43**

| Poz. | Nazwa pozycji | Opis uszkodzeń | Kwalifik. | Naprawa [rbg] |
|---|---|---|---|---|
| 1 | Wykładzina tłumiąca pokrywę przedniej | rozerwanie | WY | 0.2 |

Wykładzina pokrywy komory silnika - Pęknięcie/rozerwanie 1

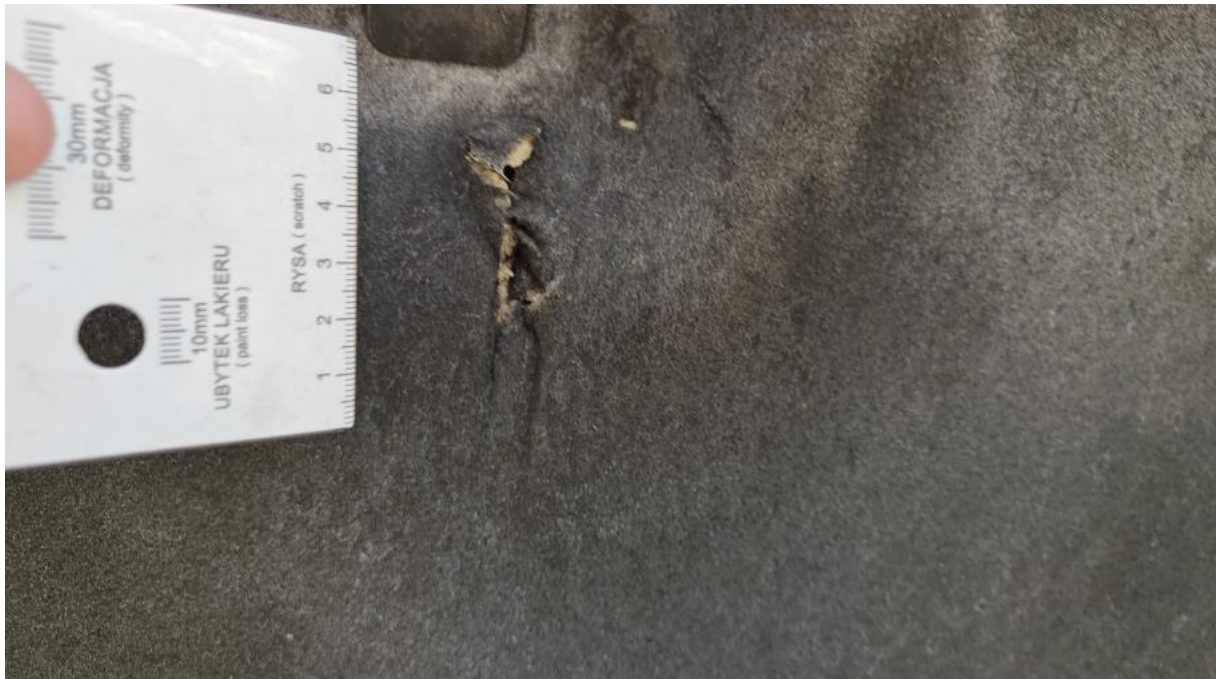
**Fot. 44**

Wykładzina pokrywy komory silnika - Pęknięcie/rozerwanie 2

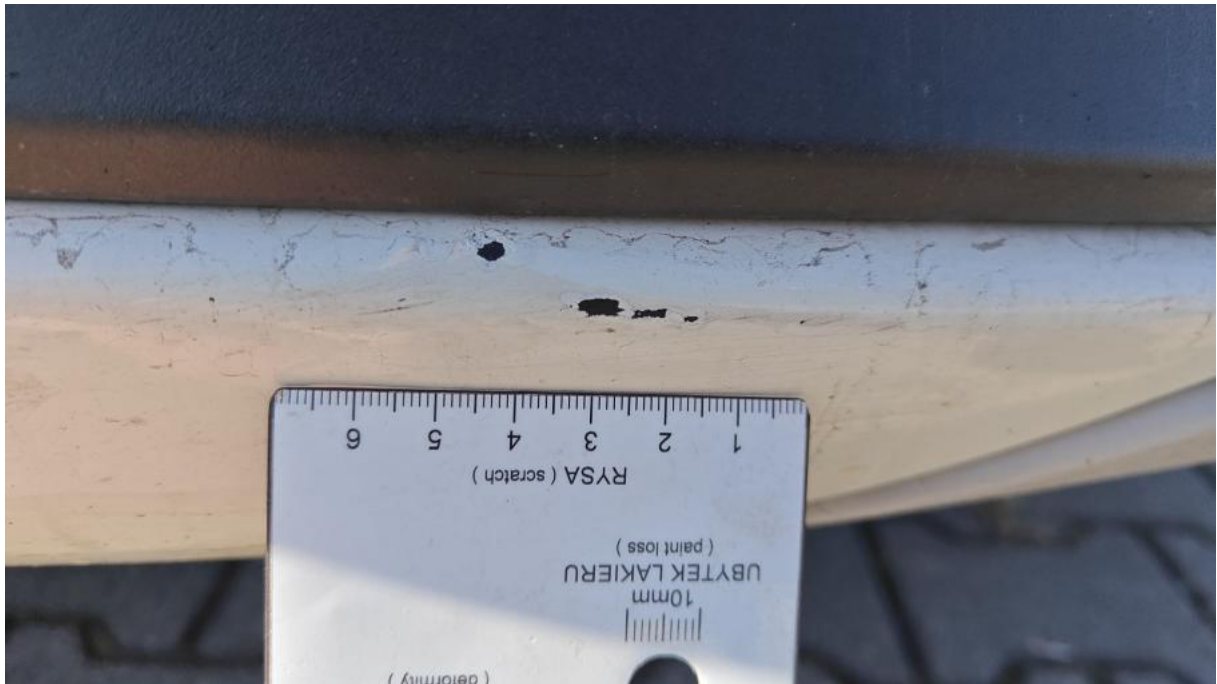
**Fot. 47**

| Poz. | Nazwa pozycji | Opis uszkodzeń | Kwalifik. | Naprawa [rbg] |
|---|---|---|---|---|
| 3 | Okładzina zderzaka przedniego | rysa/odprysk, rozerwanie | NA | 1.5 |

Zderzak - Rysa/odprysk 1

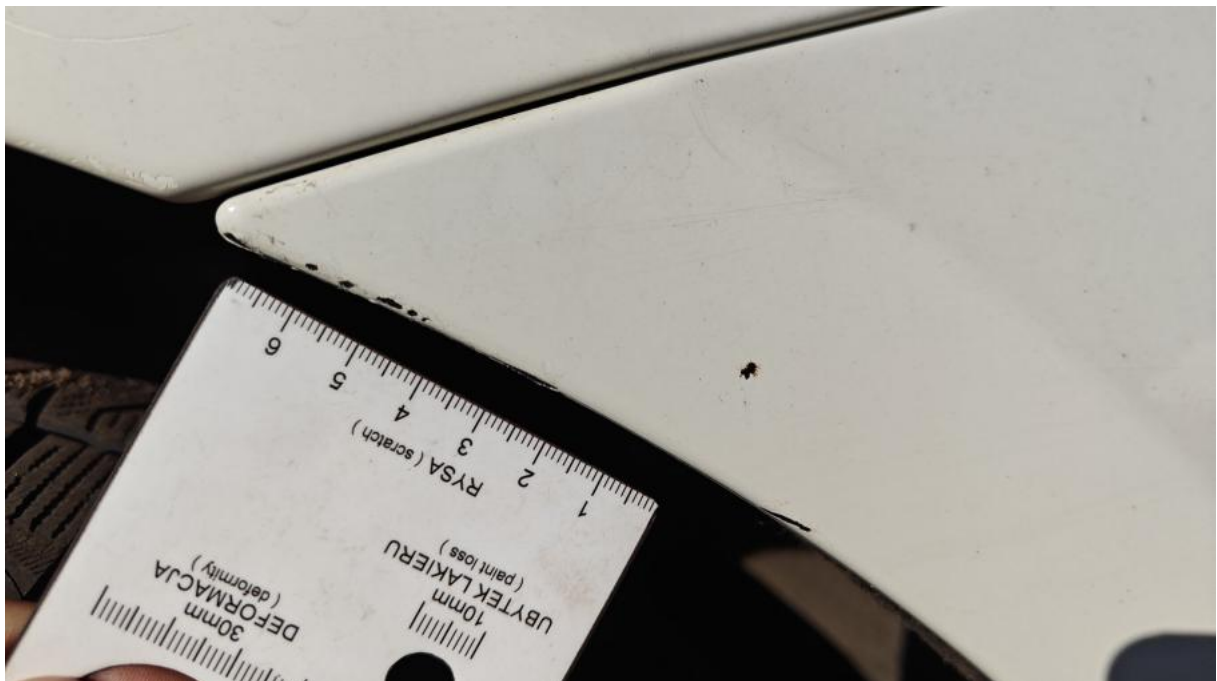
**Fot. 48**

Zderzak - Rysa/odprysk 2

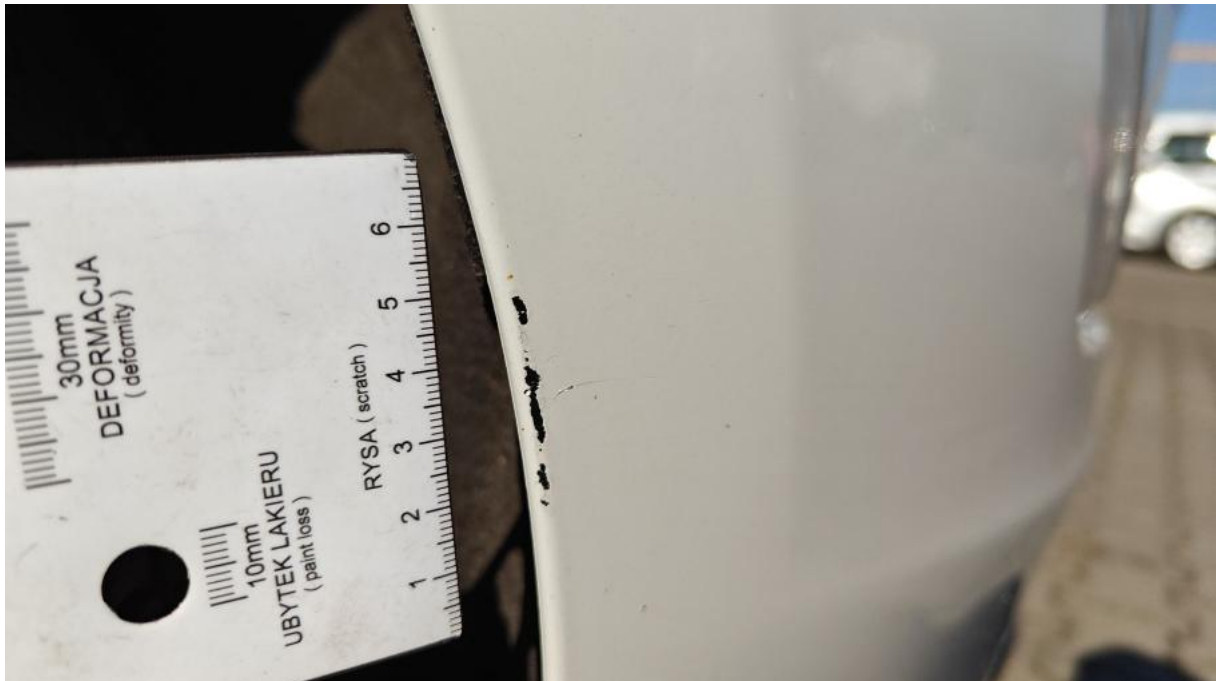
**Fot. 49**

Zderzak() - Rysa/odprysk 3

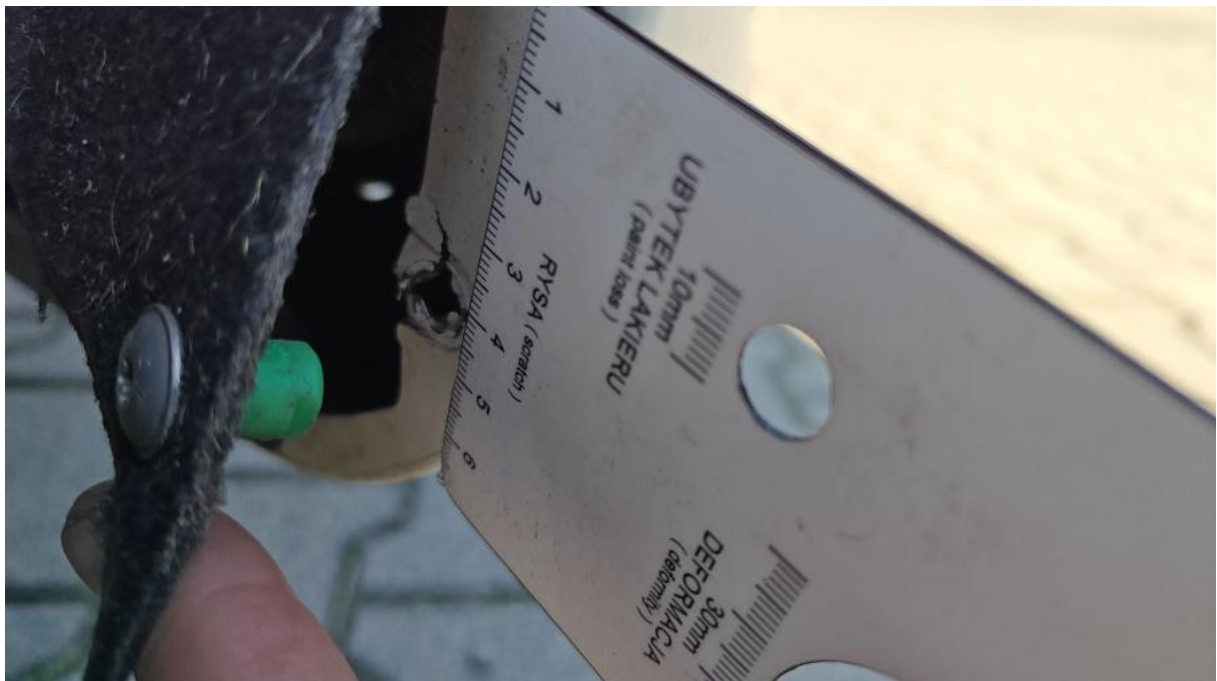
**Fot. 50**

Zderzak - Pęknięcie/rozerwanie 1

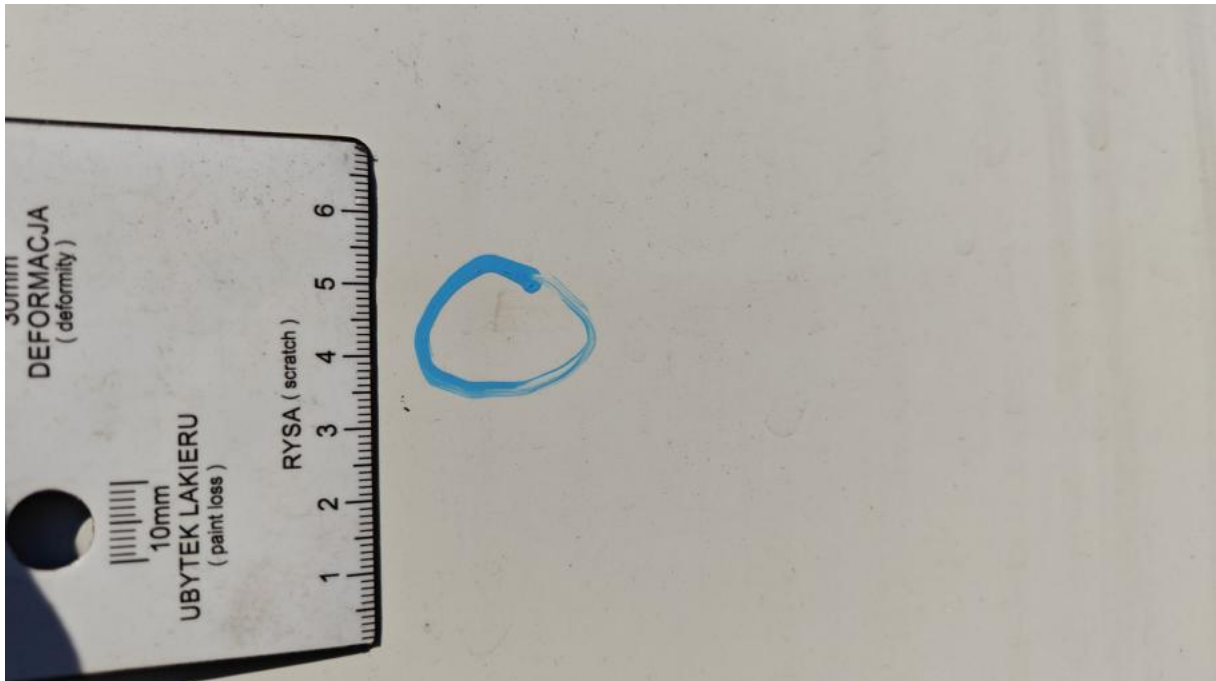
**Fot. 53**

| 14 | Drzwi tylne (nieuzbrojone) R | rysa/odprysk, wgniecenie/odkształcenie | | |

Drzwi tylne P - Wgniecenie/odkształcenie 1

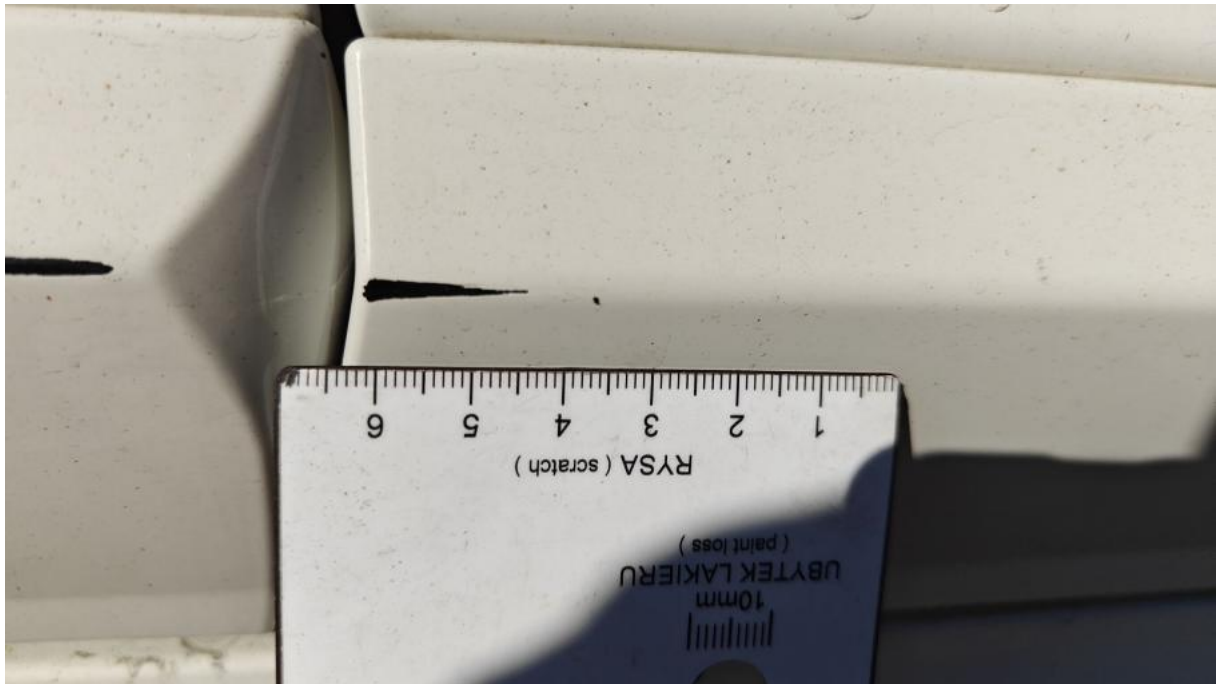
**Fot. 55**

| Poz. | Nazwa pozycji | Opis uszkodzeń | Kwalifik. | Naprawa [rbg] |
|---|---|---|---|---|
| 4 | Nakładka dolna drzwi przednich R | rysa/odprysk | NA | 0.3 |

Listwa drzwi przednich P - Rysa/odprysk 1

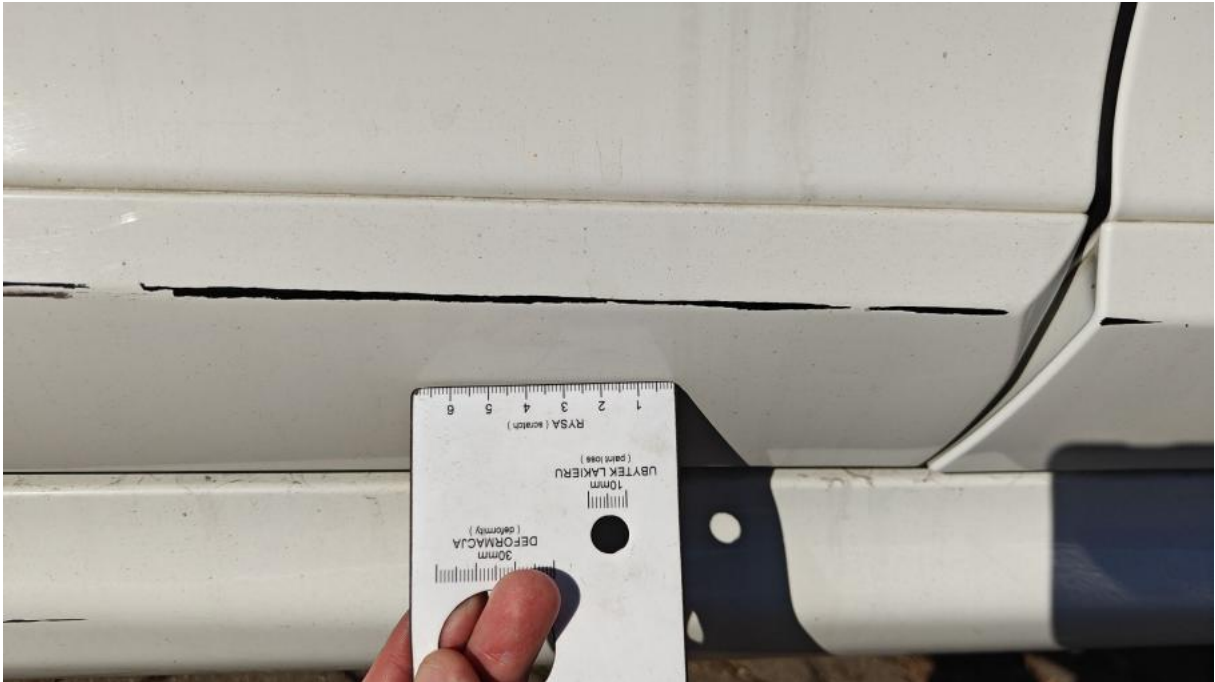
**Fot. 57**

| 5 | Nakładka dolna drzwi tylnych R | rysa/odprysk | NA | 0.3 |

Listwa drzwi tylnych P - Rysa/odprysk 1

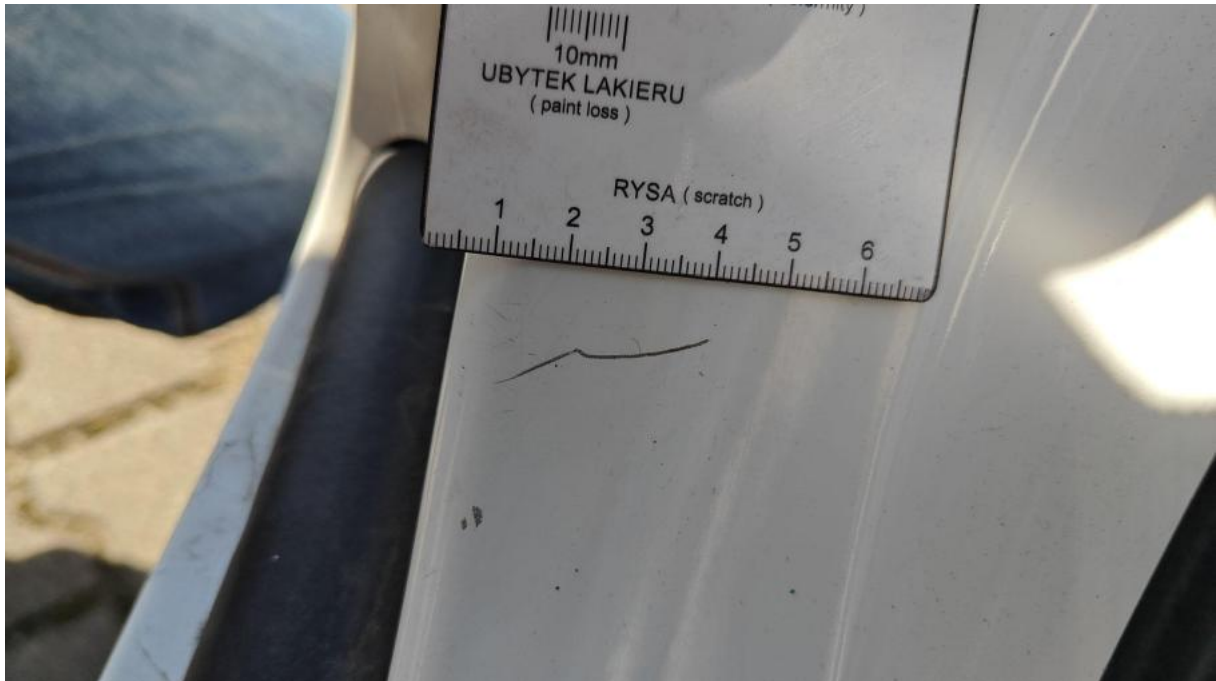
**Fot. 63**

| 8 | Ślotnik tylny R | rysa/odprysk | NA | 0.5 |

Błotnik tylny P / Ściana boczna P - Rysa/odprysk 1

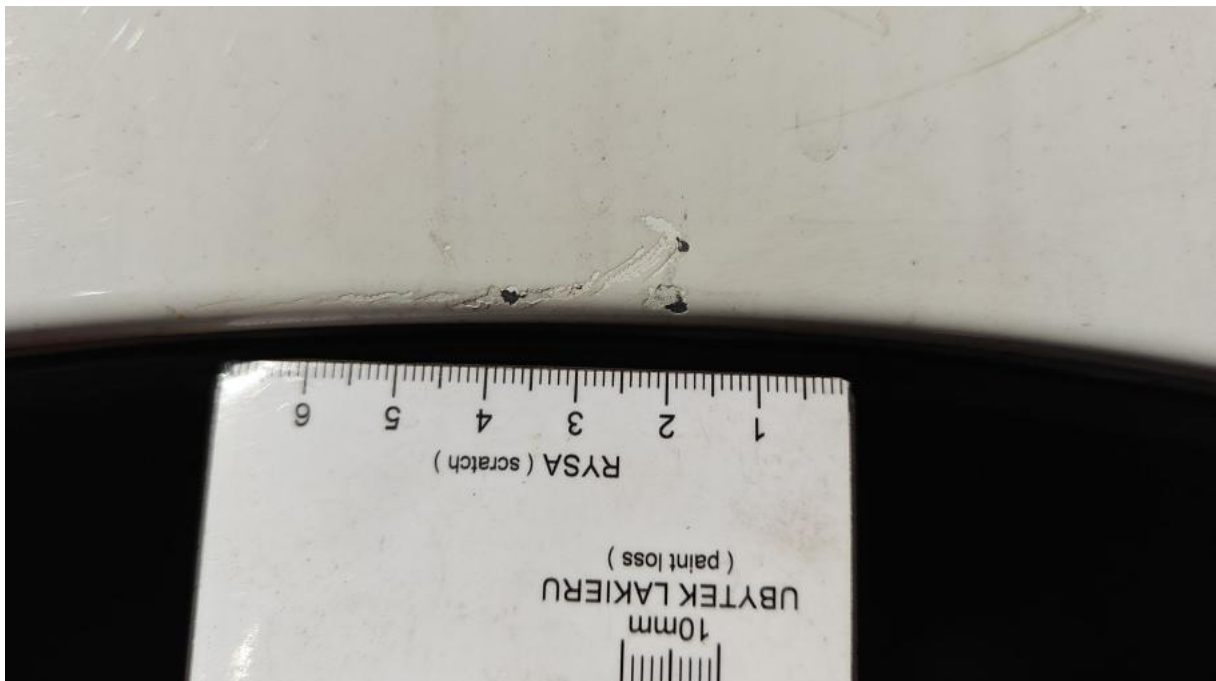
**Fot. 64**

Błotnik tylny P / Ściana boczna P - Rysa/odprysk 2

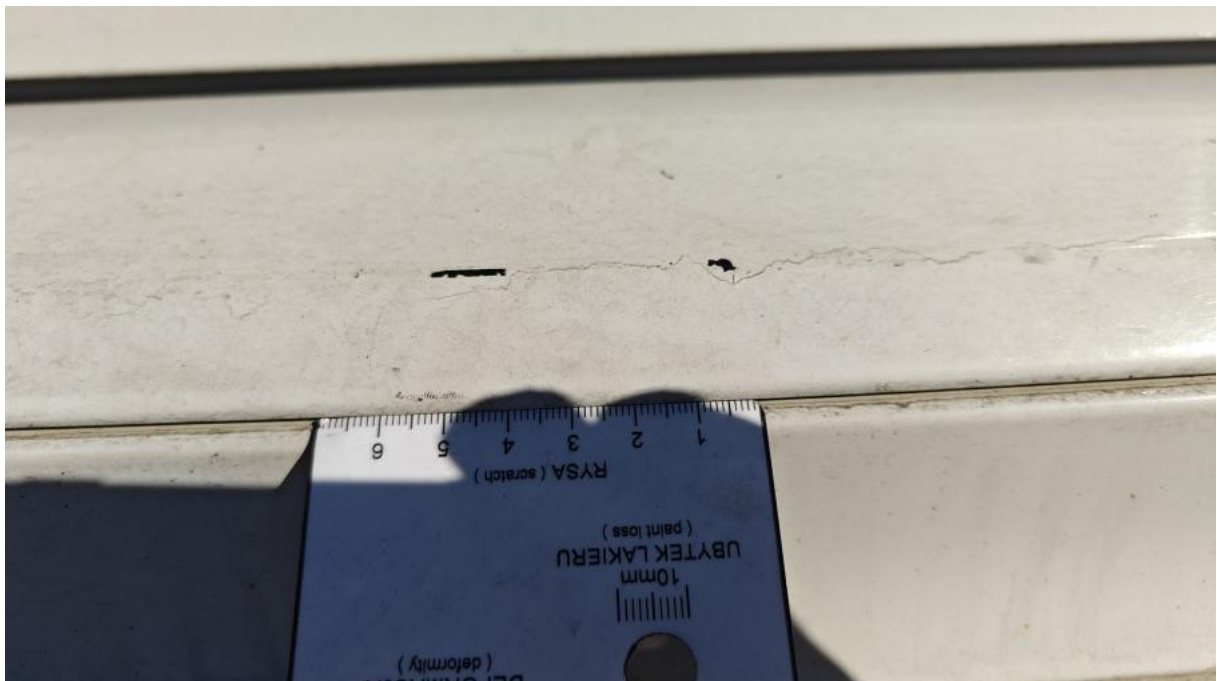
**Fot. 66**

Zderzak tylny - Rysa/odprysk 1

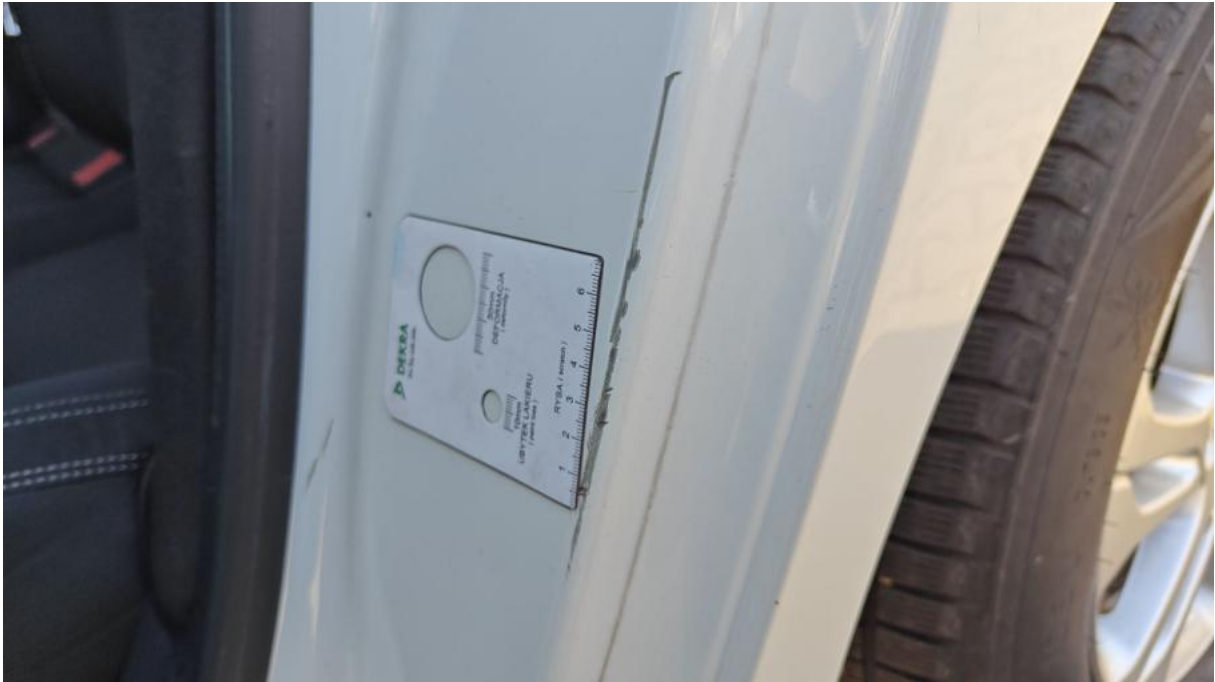
**Fot. 69**

| 7 | Ślotnik tylny L | rysa/odprysk | NA | 0.5 |

Błotnik tylny L / Ściana boczna L - Rysa/odprysk 1

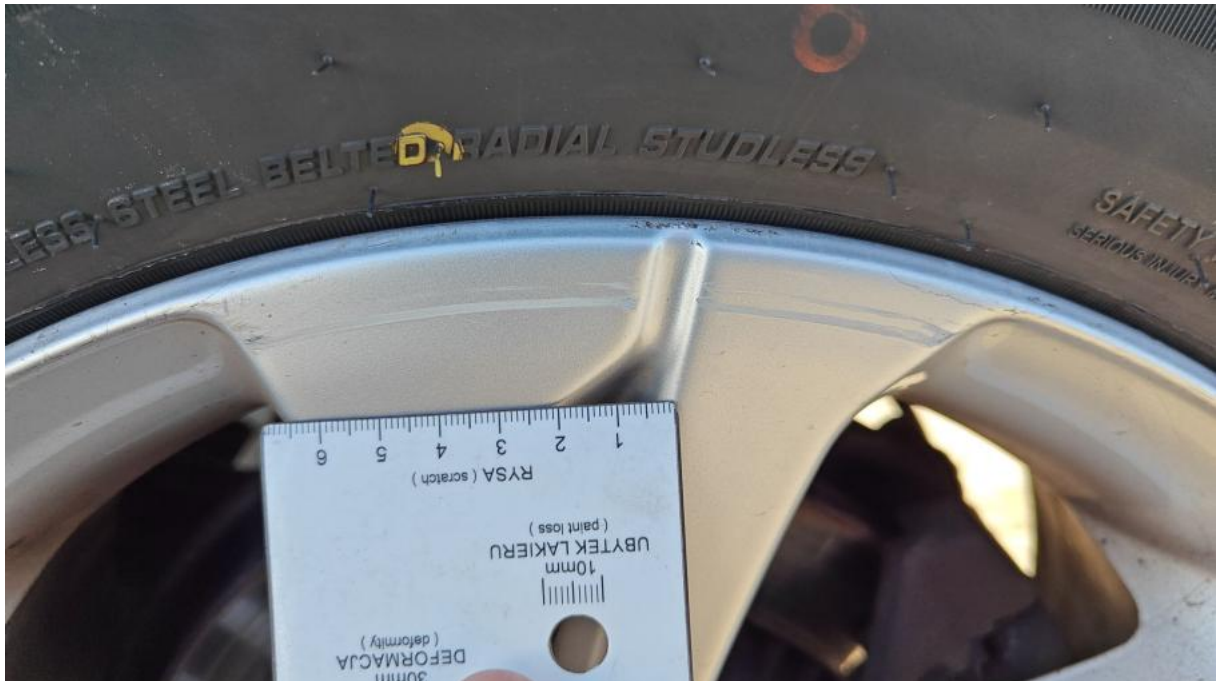
**Fot. 71**

| 22 | Felga alu tył L | rysa/odprysk | | |

Felga aluminiowa tylna L - Rysa/odprysk 1

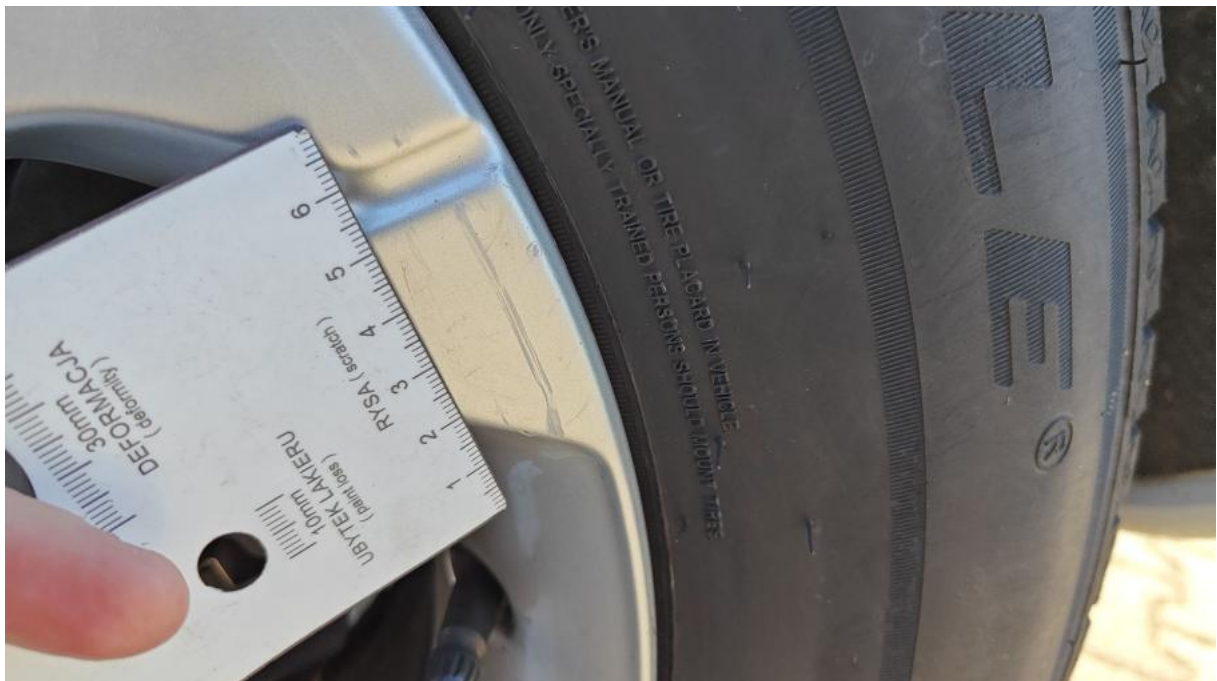
**Fot. 72**

Felga aluminiowa tylna L - Rysa/odprysk 2

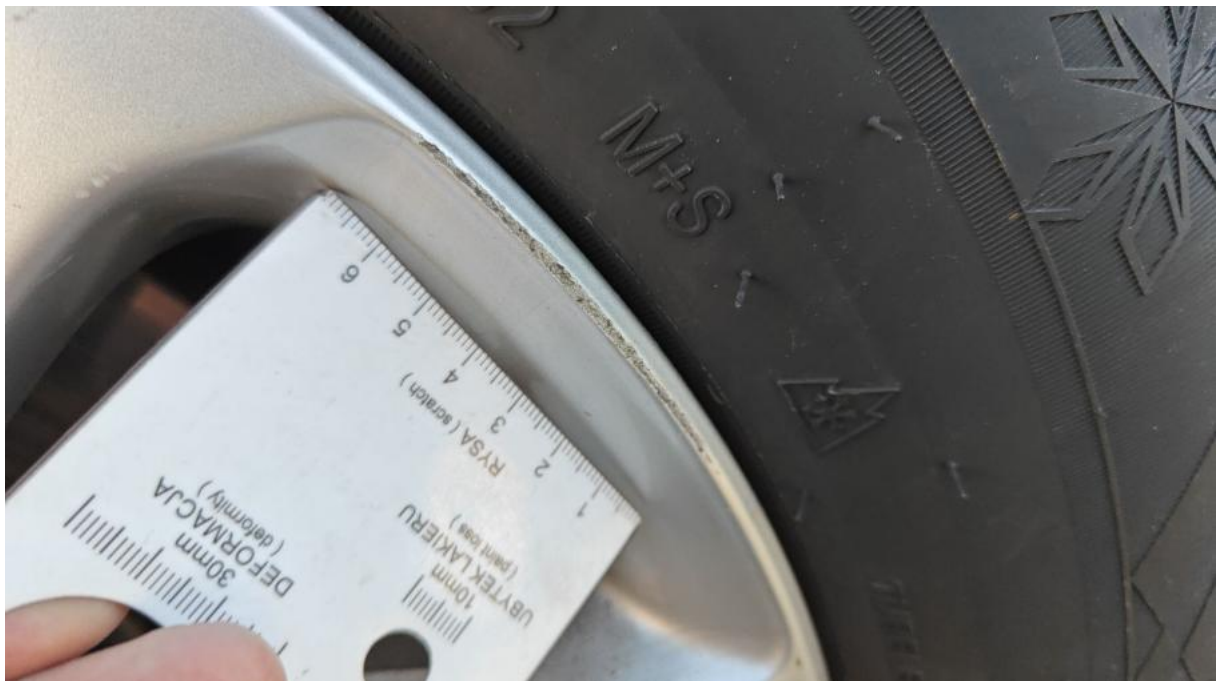
**Fot. 76**

| 21 | Felga alu przód L | rysa/odprysk | | |

Felga Aluminiowa przednia L - Rysa/odprysk 1

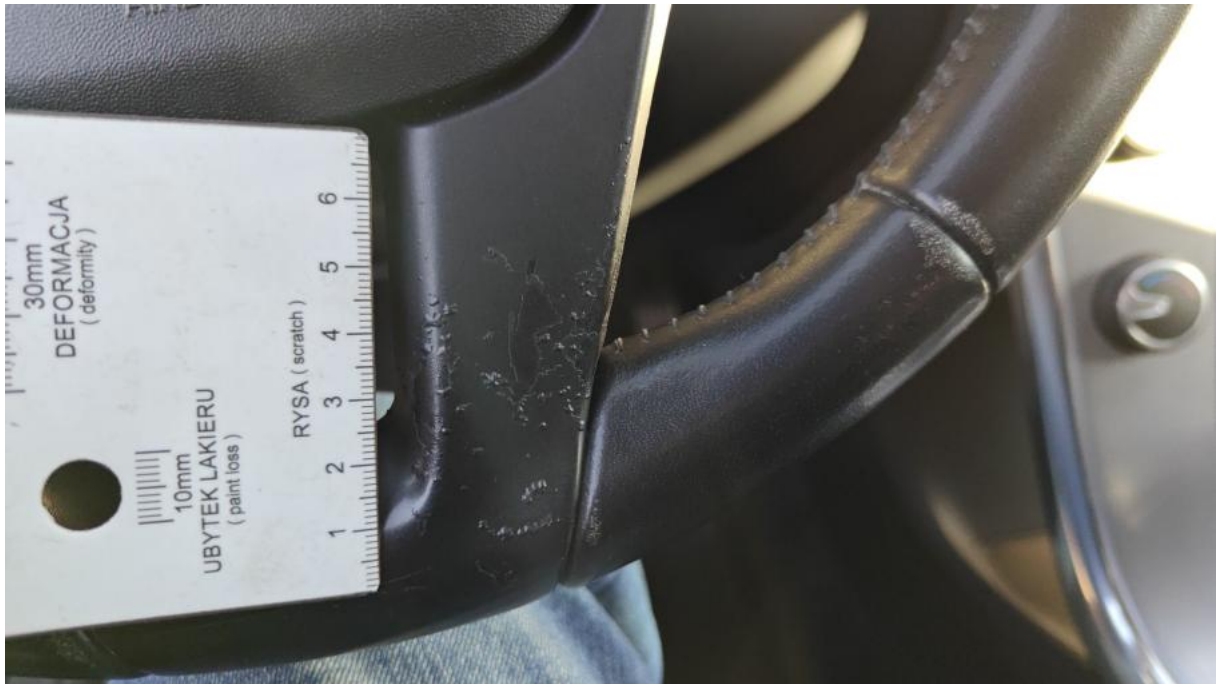
**Fot. 81**

| 17 | Kierownica przystosowana do Airbag | ubytki materiału | | |

Koło kierownicy - Rysa/odprysk 2

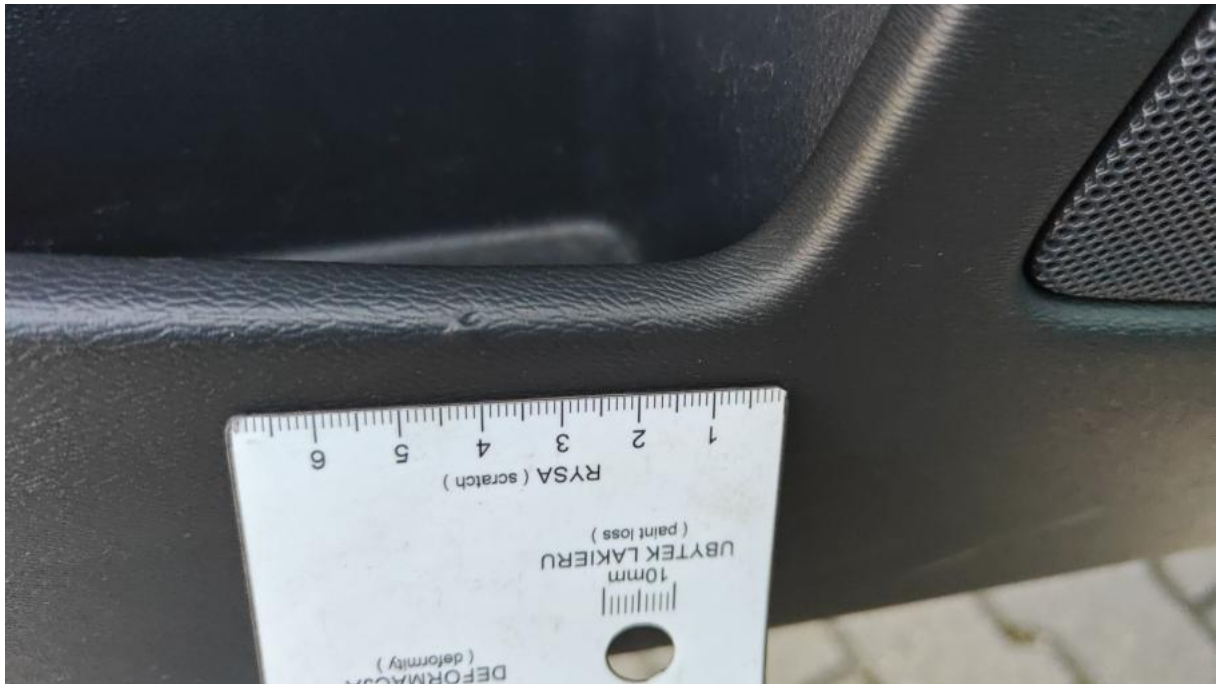
**Fot. 85**

Tapicerka drzwi przednich L - Rysa/odprysk 1

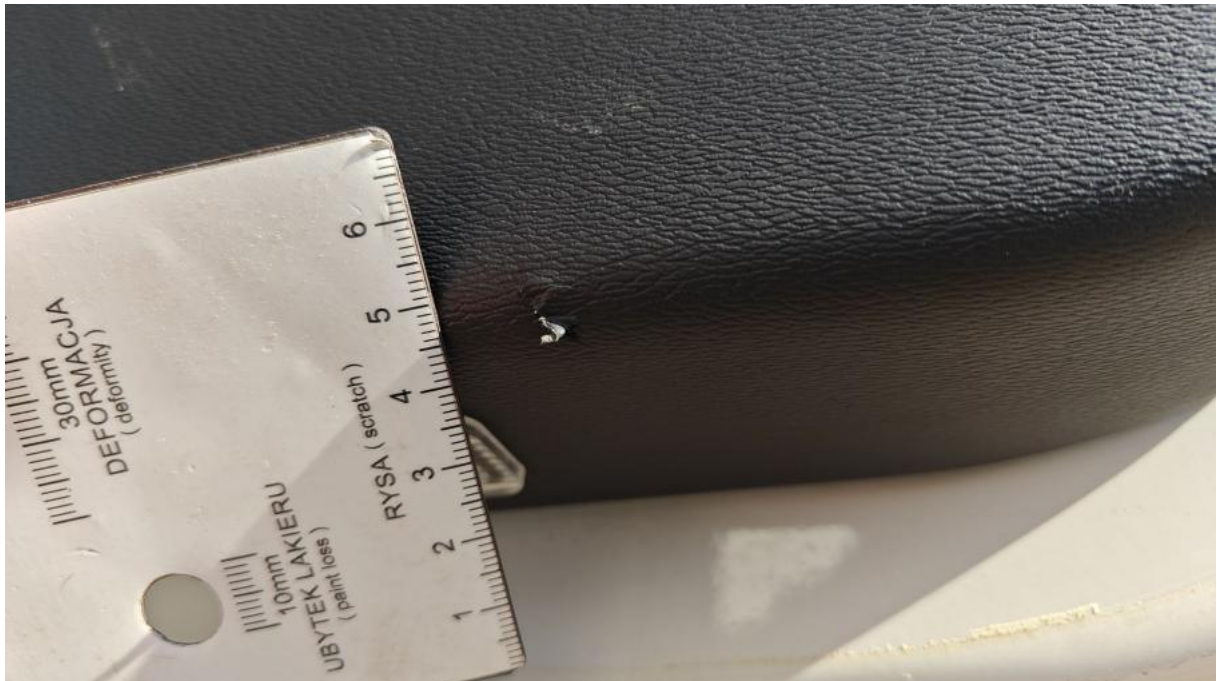
**Fot. 87**

Tapicerka drzwi przednich P - Pęknięcie/rozerwanie 1

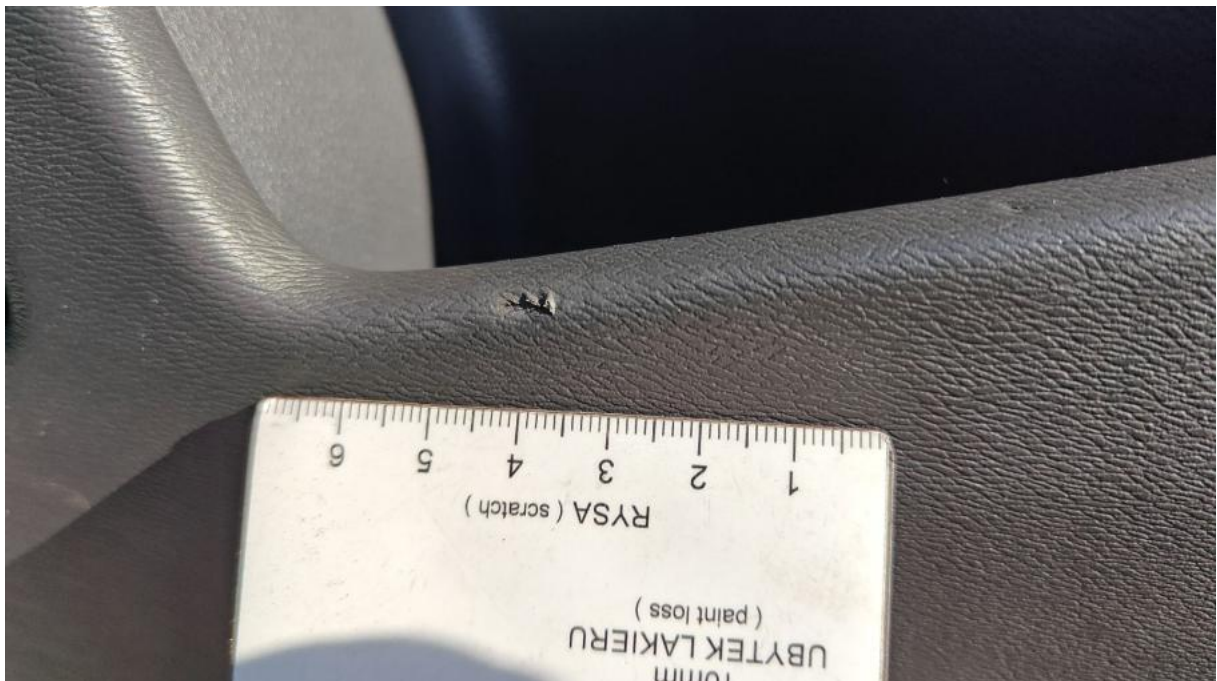
**Fot. 88**

Tapicerka drzwi przednich P - Pęknięcie/rozerwanie 2

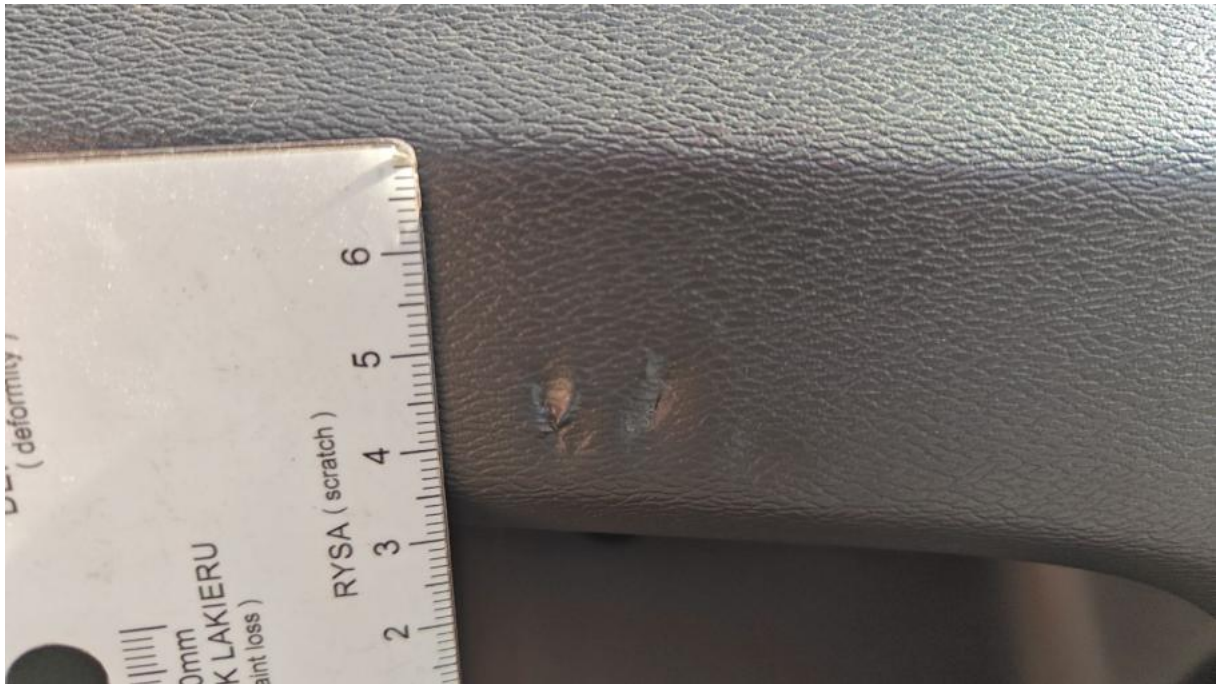
**Fot. 89**

Tapicerka drzwi przednich P() - Pęknięcie/rozerwanie 3

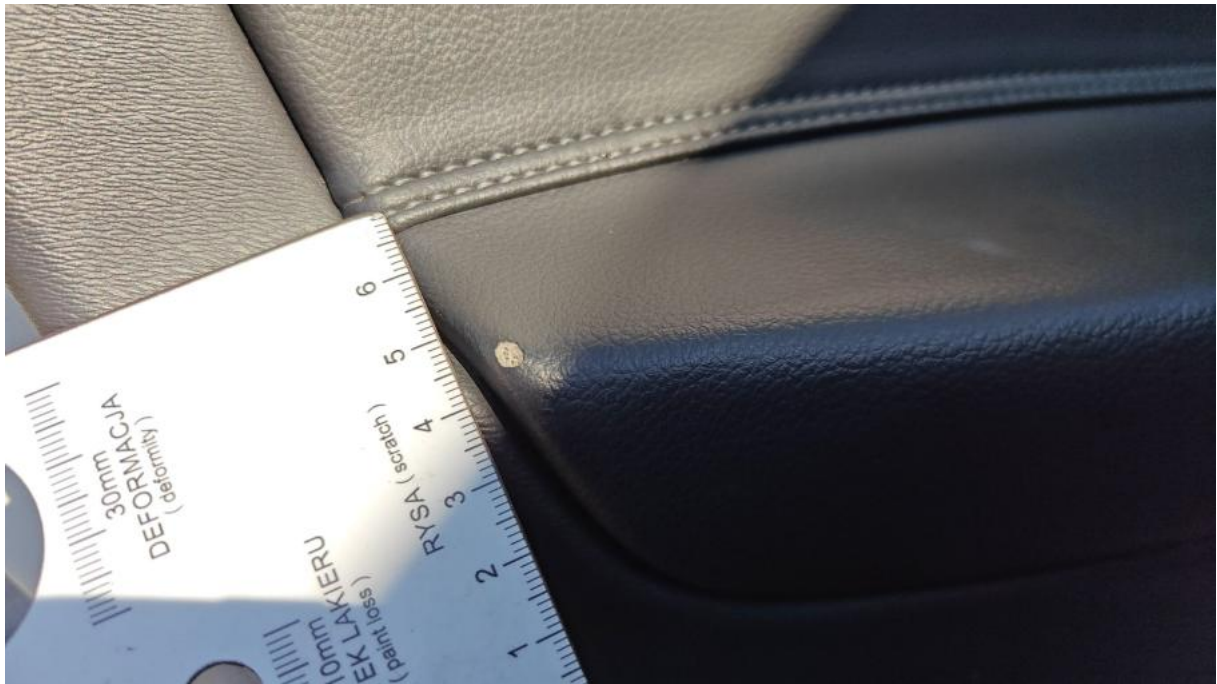
**Fot. 91**

Tapicerka drzwi tylnych L - Pęknięcie/rozerwanie 1

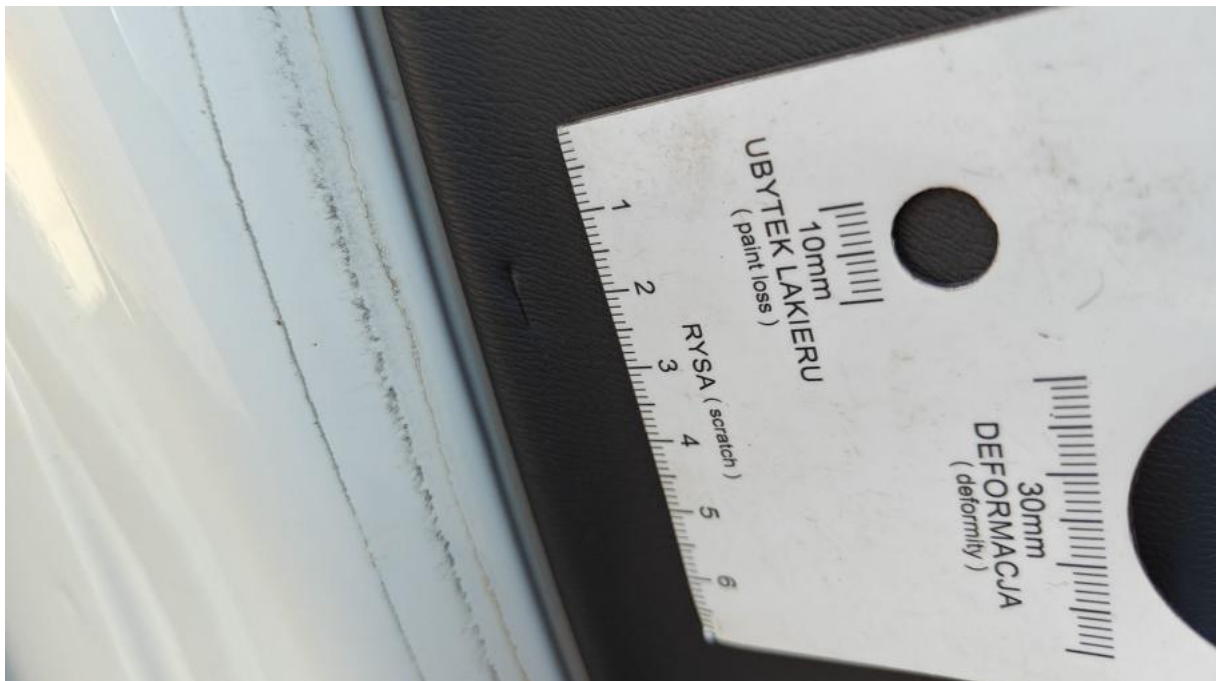
**Fot. 92**

Tapicerka drzwi tylnych L - Pęknięcie/rozerwanie 2

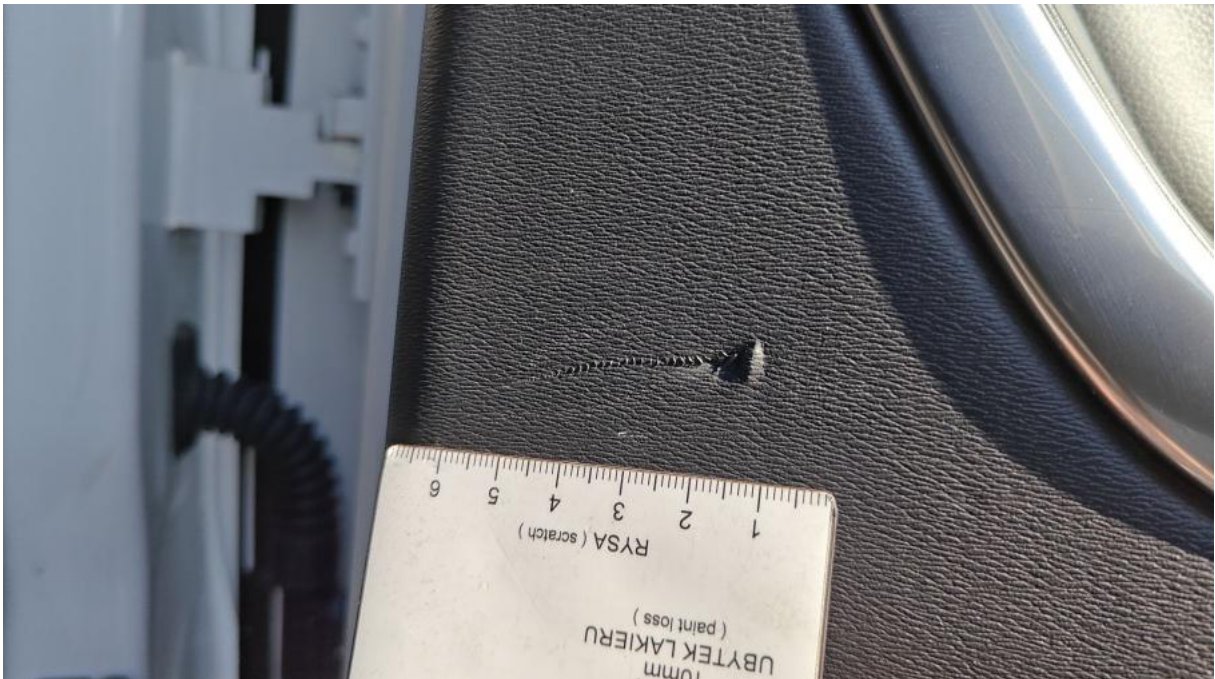
**Fot. 94**

Tapicerka drzwi tylnych P - Pęknięcie/rozerwanie 1
