## Raport z oględzin pojazdu

| Numer raportu | 214312/3/25-11401 | Data raportu | 18-03-2025 |

| Marka, model | TOYOTA Proace 2.0 D4-D Eur... |
| Numer rejestracyjny | GD8A248 |

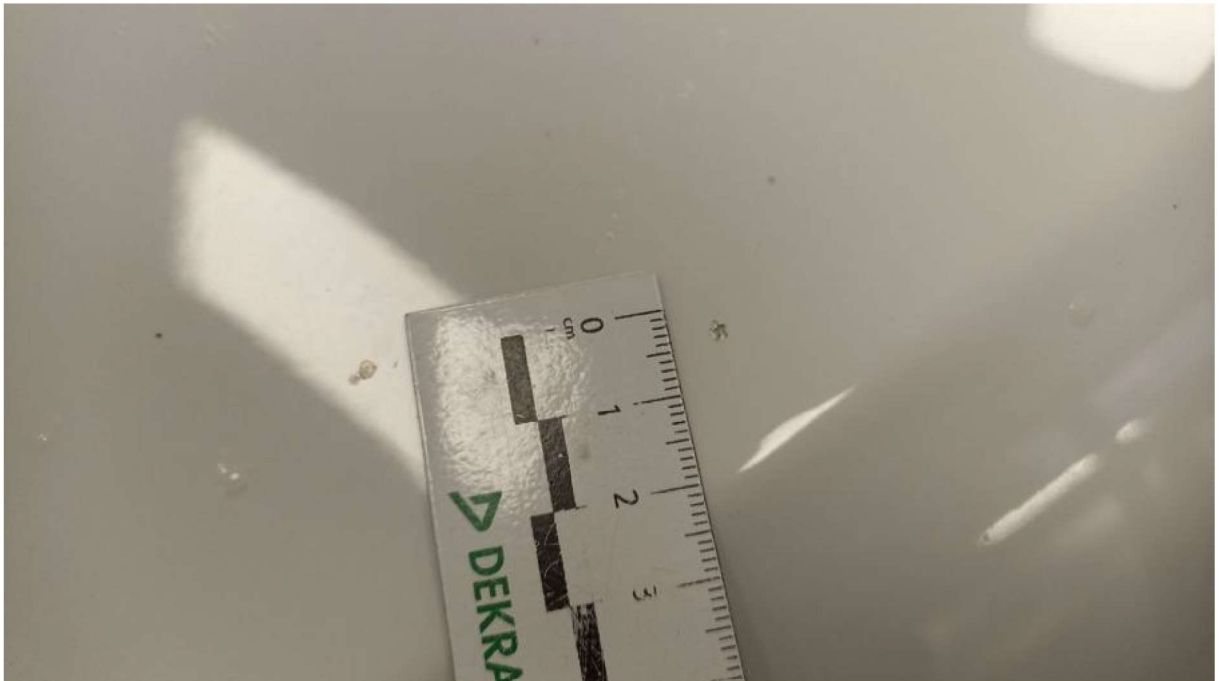
**Fot. 33**

| Poz. | Nazwa pozycji | Opis uszkodzeń | Kwalifik. | Naprawa [rbg] |
|---|---|---|---|---|
| 5 | Pokrywa przednia | rysa/odprysk | | |

Pokrywa komory silnika - Rysa/odprysk 1

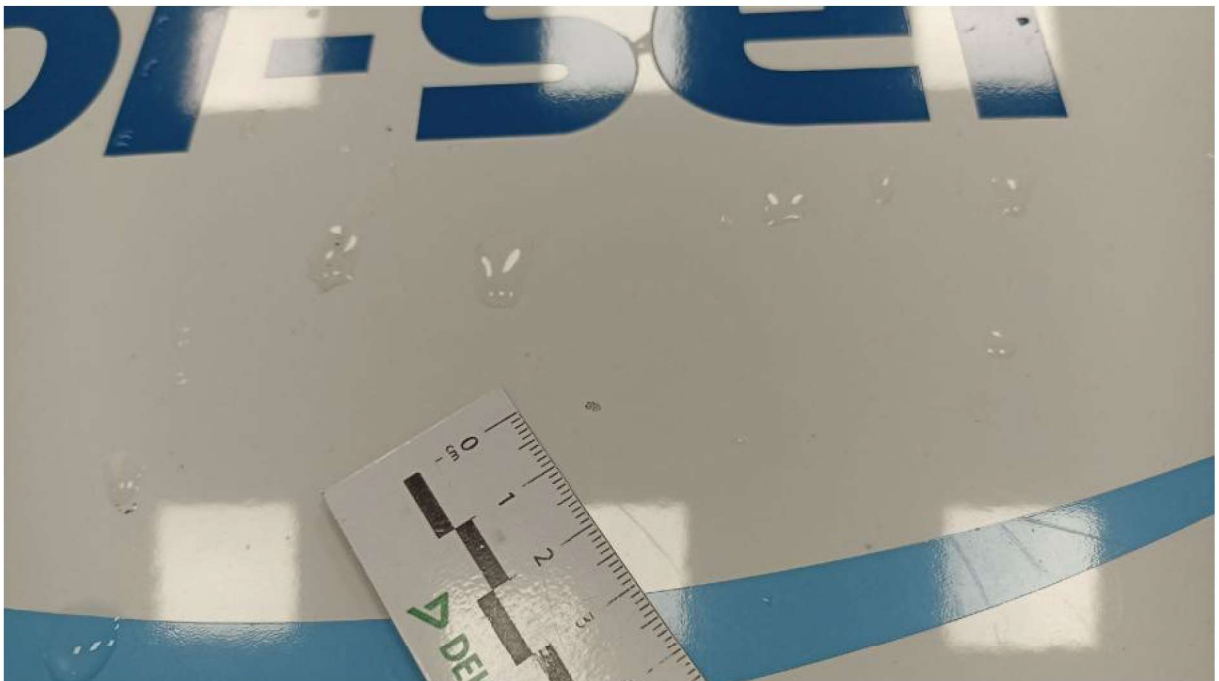
**Fot. 34**

Pokrywa komory silnika - Rysa/odprysk 2

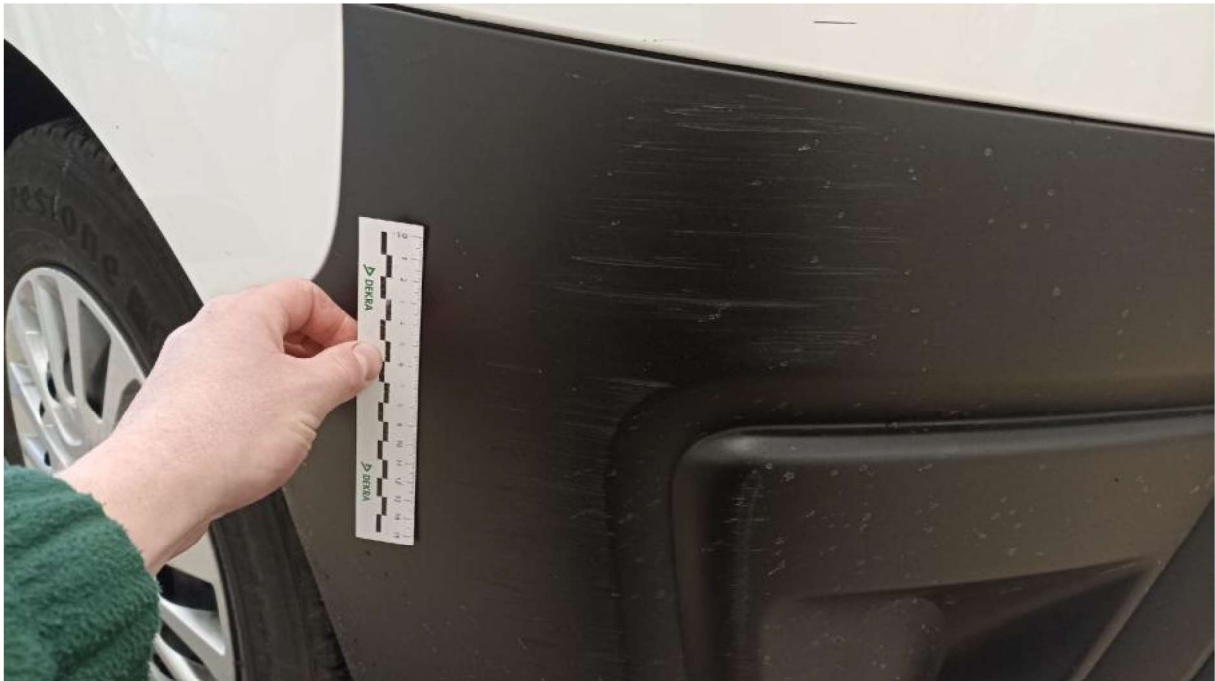
**Fot. 35**

Zderzak przedni cz dolna - Rysa/odprysk 1

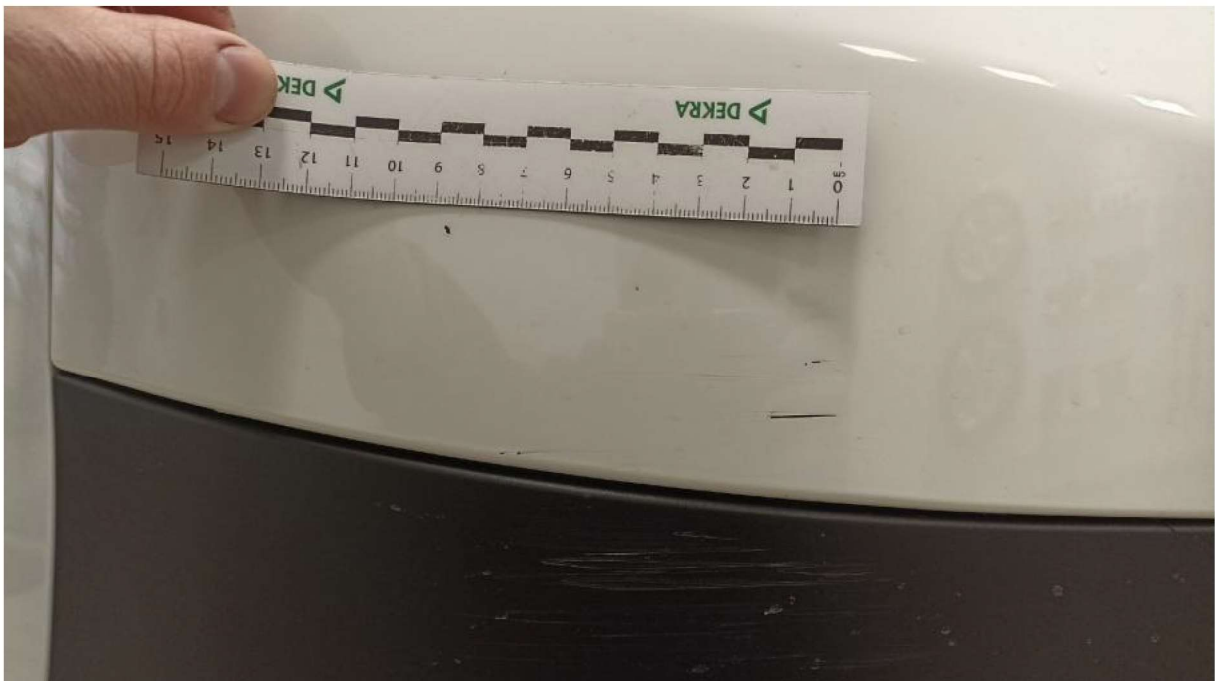
**Fot. 36**

Zderzak przedni cz górna - Rysa/odprysk 1

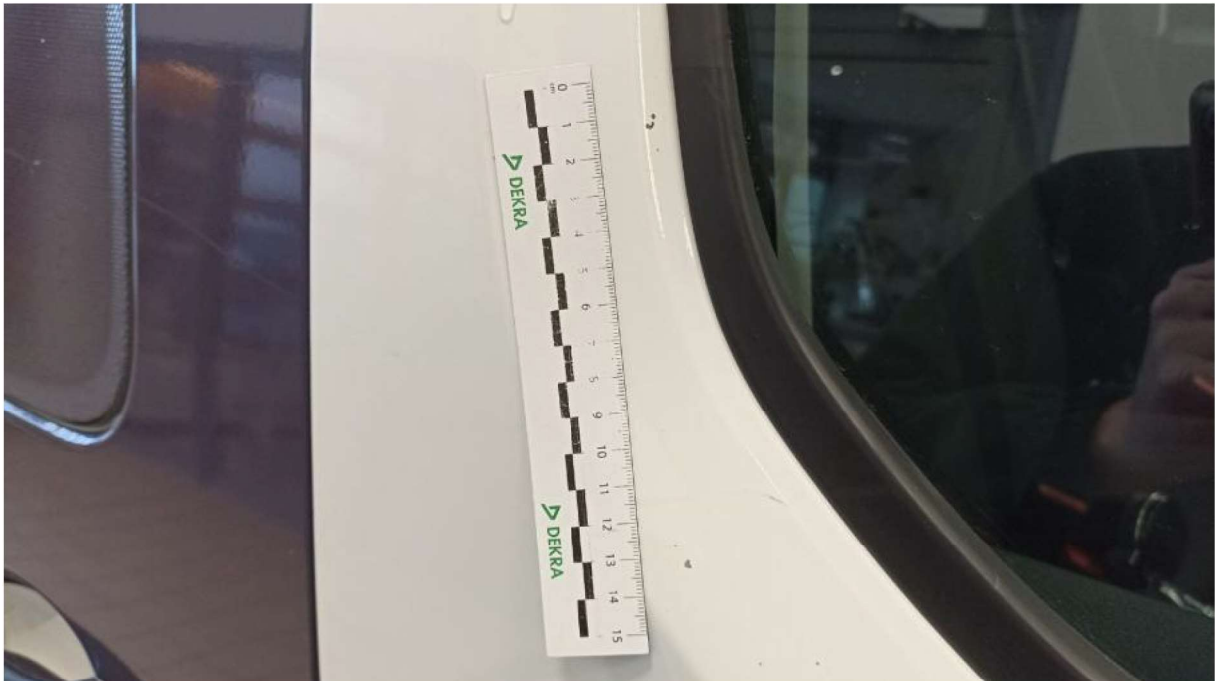
**Fot. 37**

| 7 | Drzwi przednie (nieuzbrojone) R | rysa/odprysk | | |

Drzwi przednie P - Rysa/odprysk 1

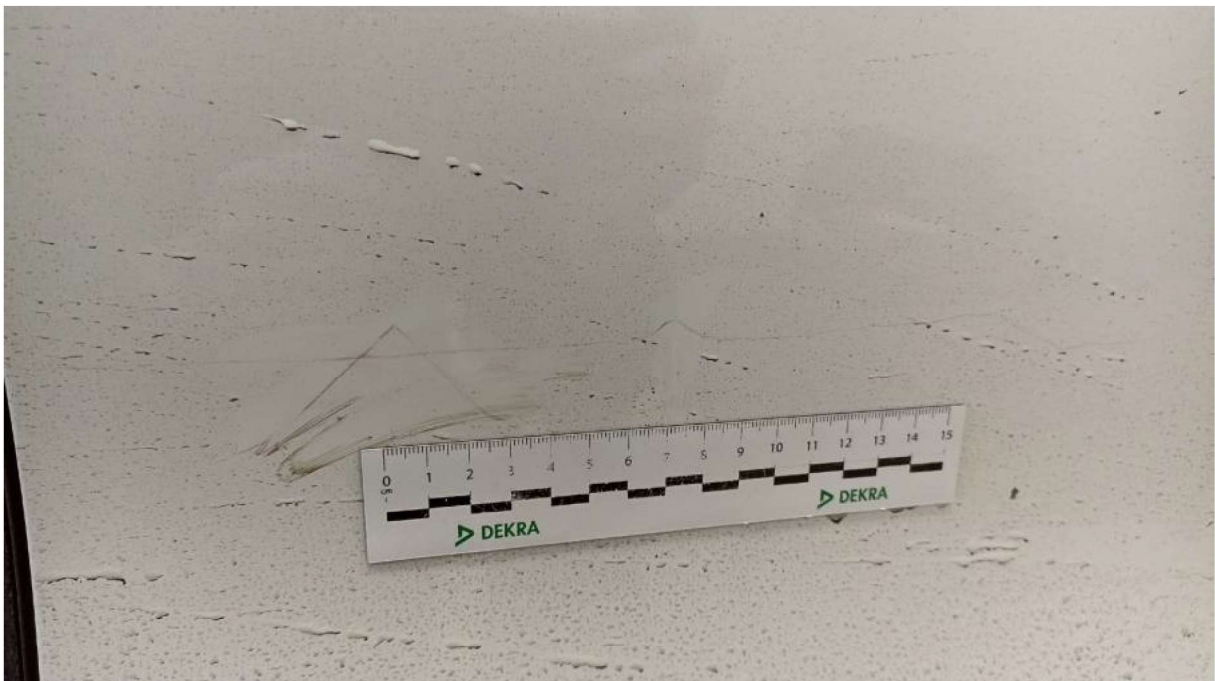
**Fot. 38**

Drzwi przednie P - Rysa/odprysk 2

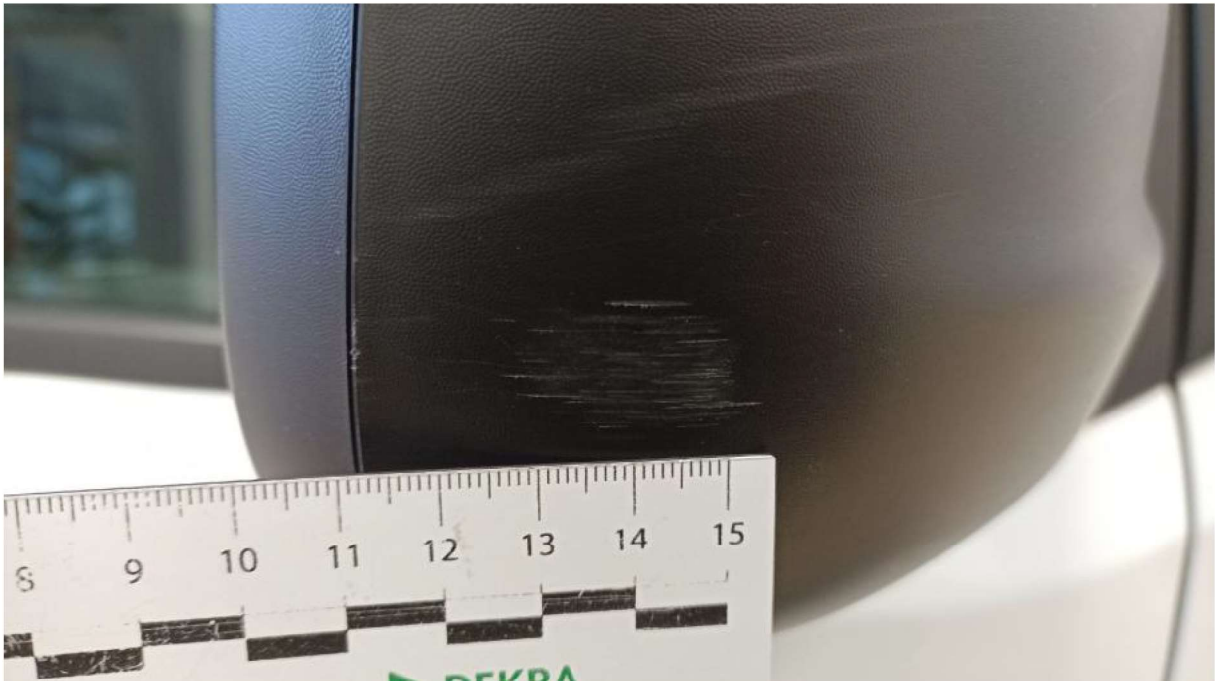
**Fot. 39**

| 8 | Osłona lusterka zewnętrznego R | zarysowanie | | |

Obudowa lusterka zew P - Rysa/odprysk 1

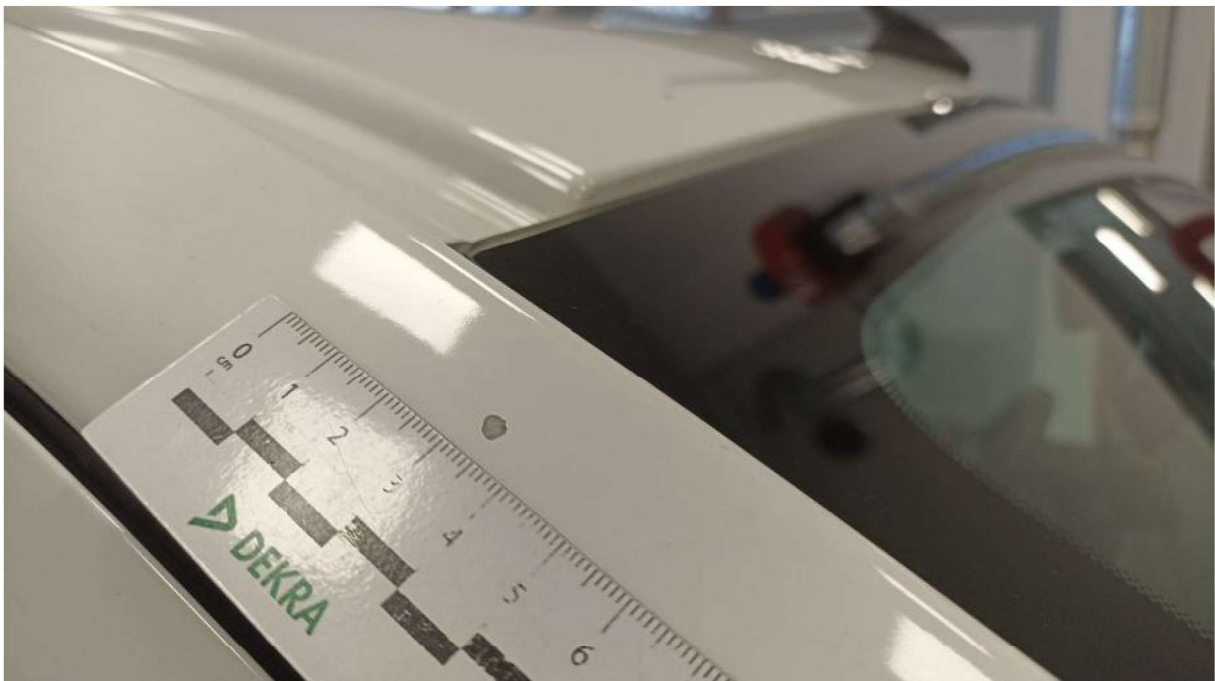
**Fot. 40**

| 9 | Rama drzwi.przód R | rysa/odprysk | | |

Słupek przedni P - Rysa/odprysk 1

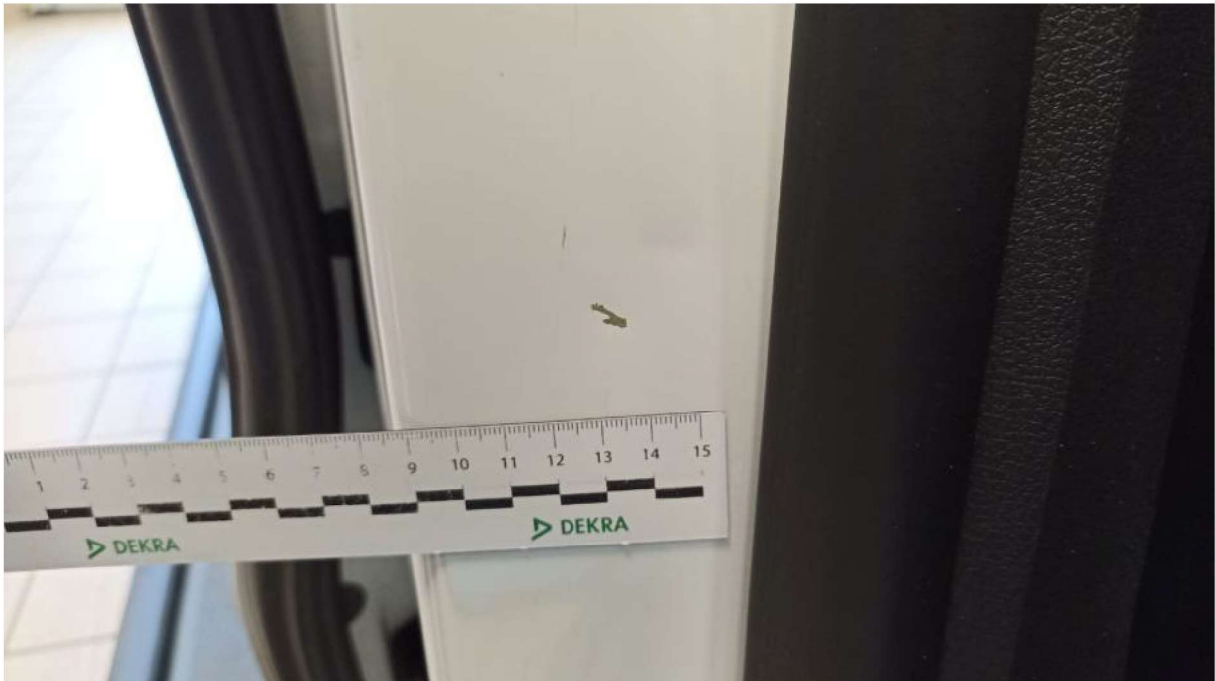
**Fot. 41**

Słupek środkowy P - Wgniecenie/odkształcenie 1

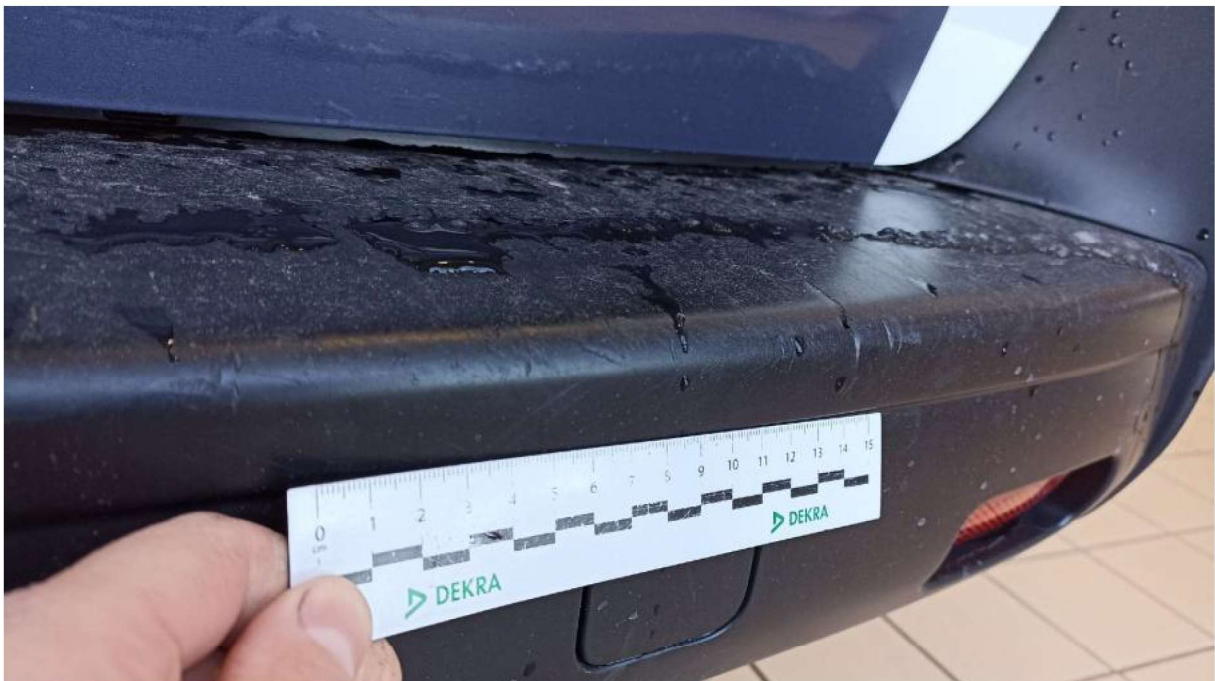
**Fot. 42**

| 10 | Zderzak, środek | zarysowanie, wgniecenie/odkształcenie | | |

Zderzak tylny - Rysa/odprysk 1

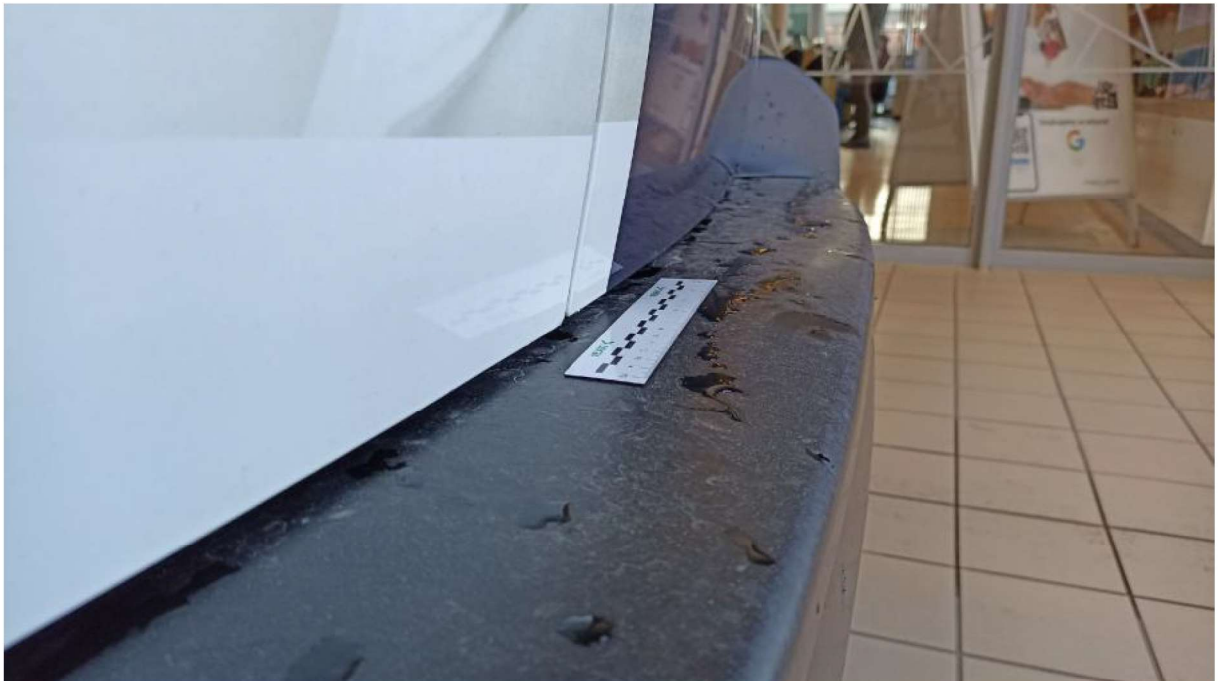
**Fot. 43**

Zderzak tylny - Wgniecenie/odkształcenie 1

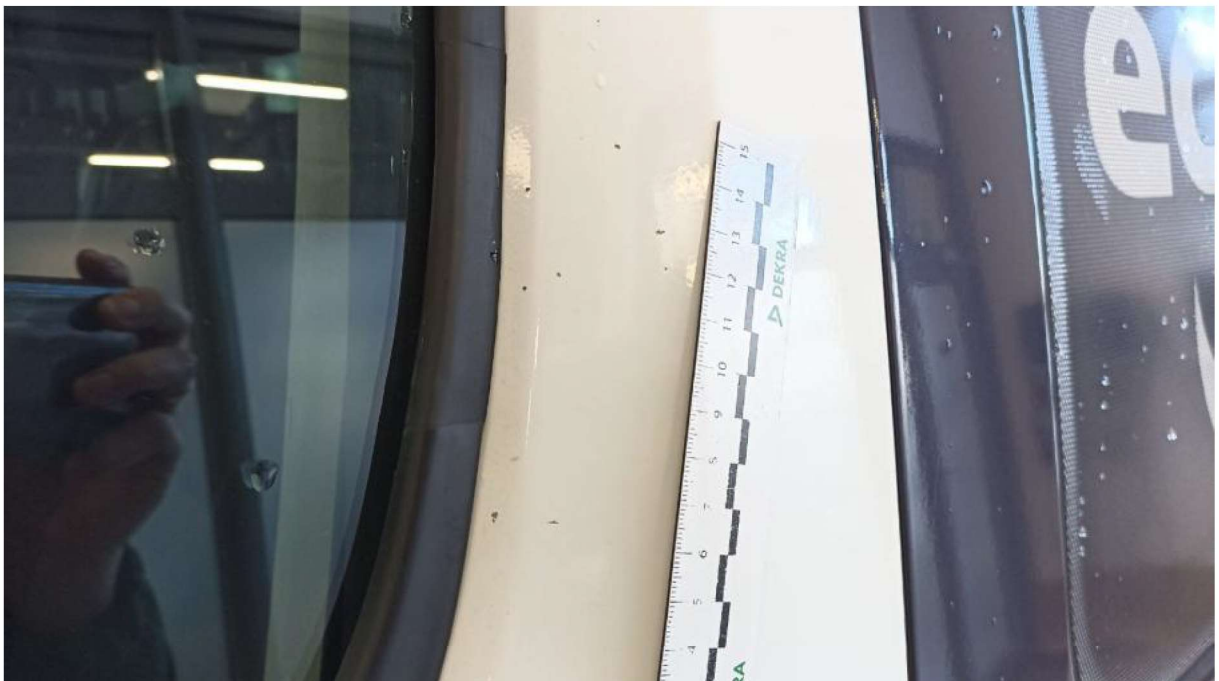
**Fot. 44**

| 6 | Drzwi przednie (nieuzbrojone) L | rysa/odprysk | | |

Drzwi przed L - Rysa/odprysk 1

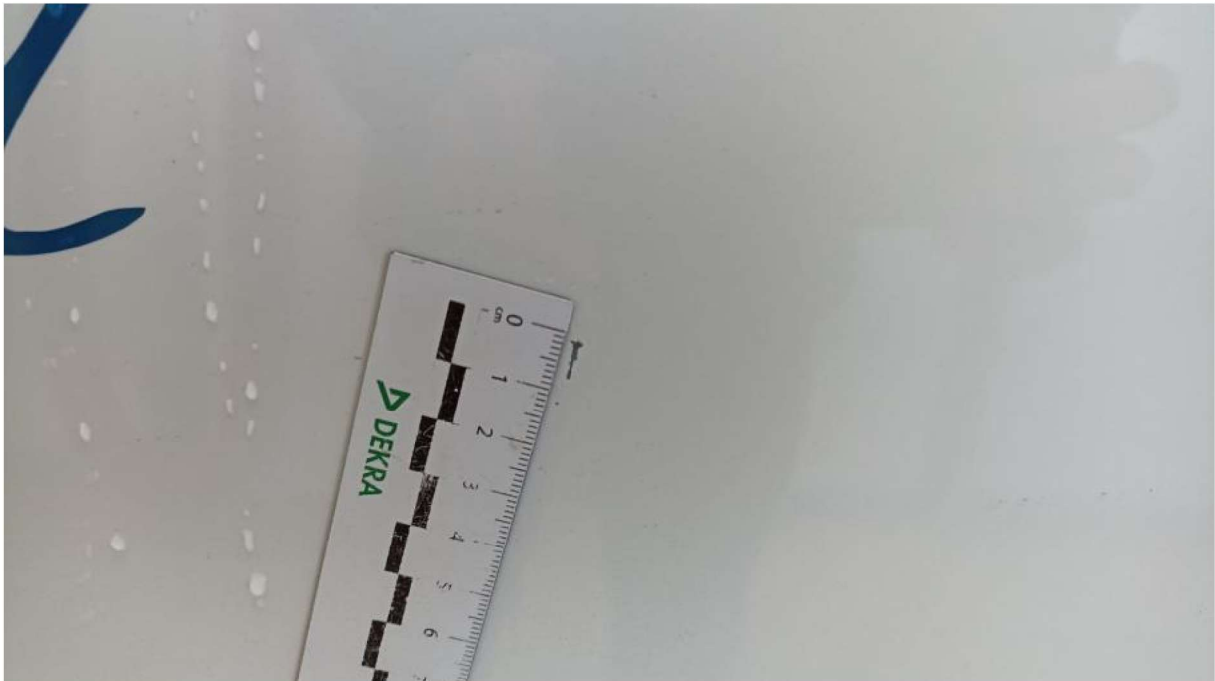
**Fot. 45**

Drzwi przed L - Rysa/odprysk 2

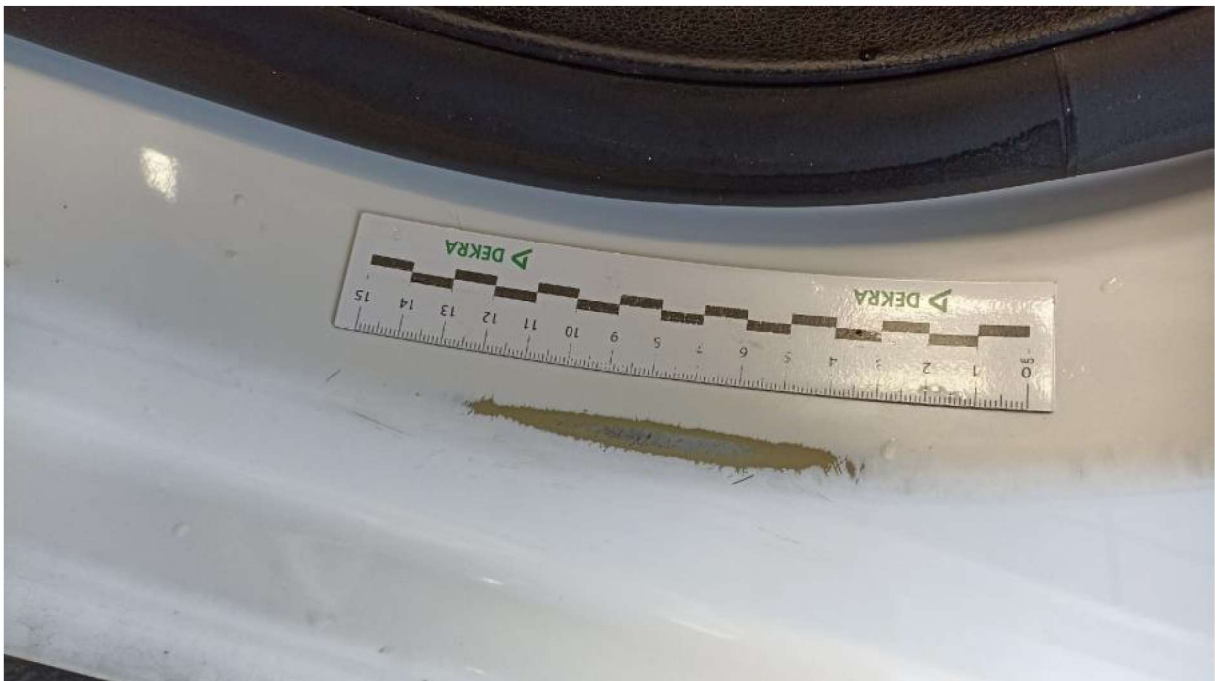
**Fot. 46**

Próg L - Rysa/odprysk 1

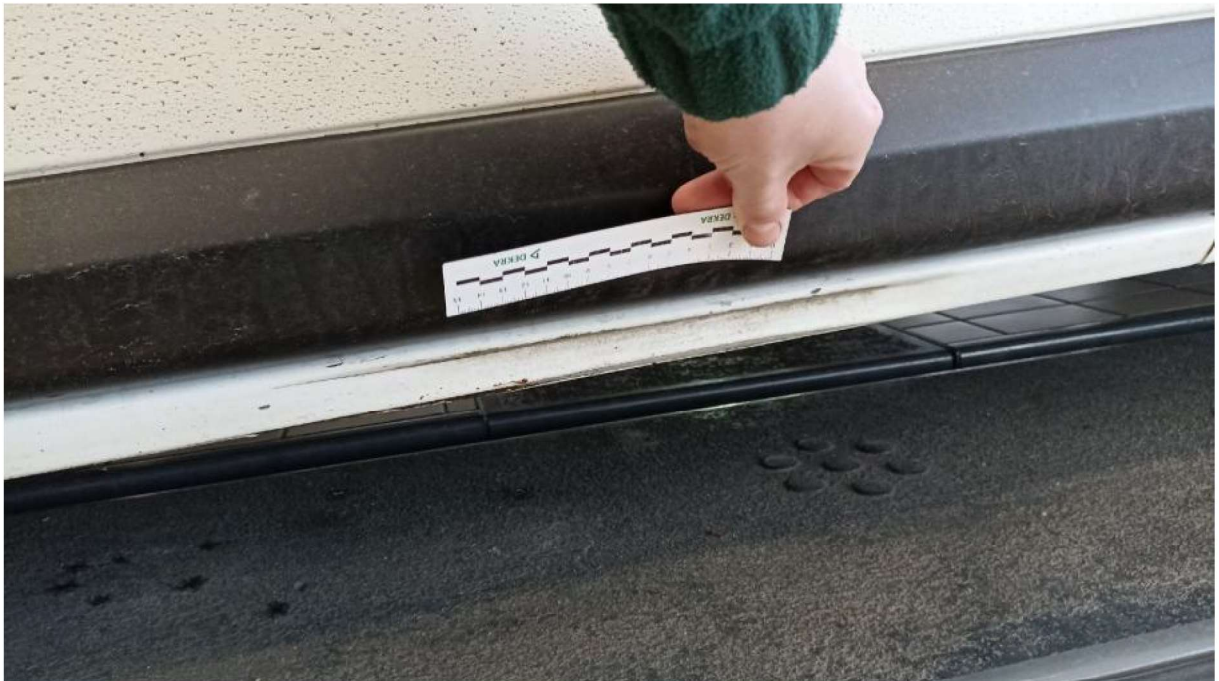
**Fot. 47**

Próg L - Wgniecenie/odkształcenie 1

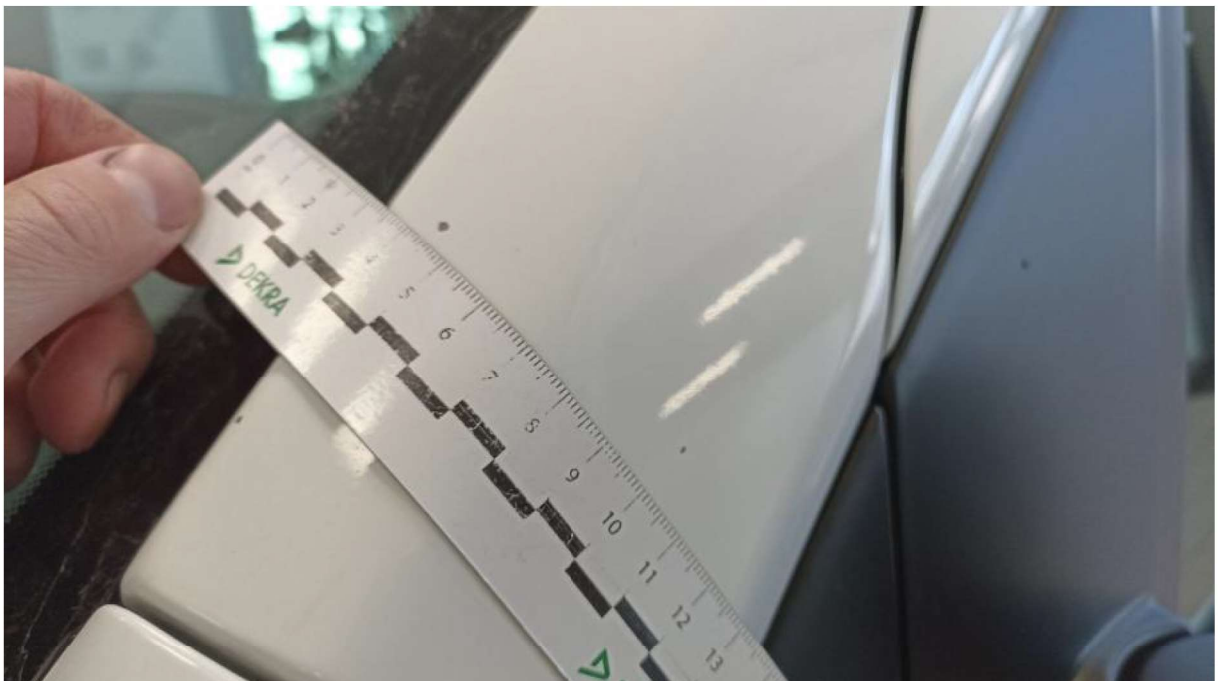
**Fot. 48**

| Poz. | Nazwa pozycji | Opis uszkodzeń | Kwalifik. | Naprawa [rbg] |
|---|---|---|---|---|
| 1 | Rama drzwi,przód L | rysa/odprysk, wgniecenie/odkształcenie | NA | 1.5 |

Słupek przedni L - Rysa/odprysk 1

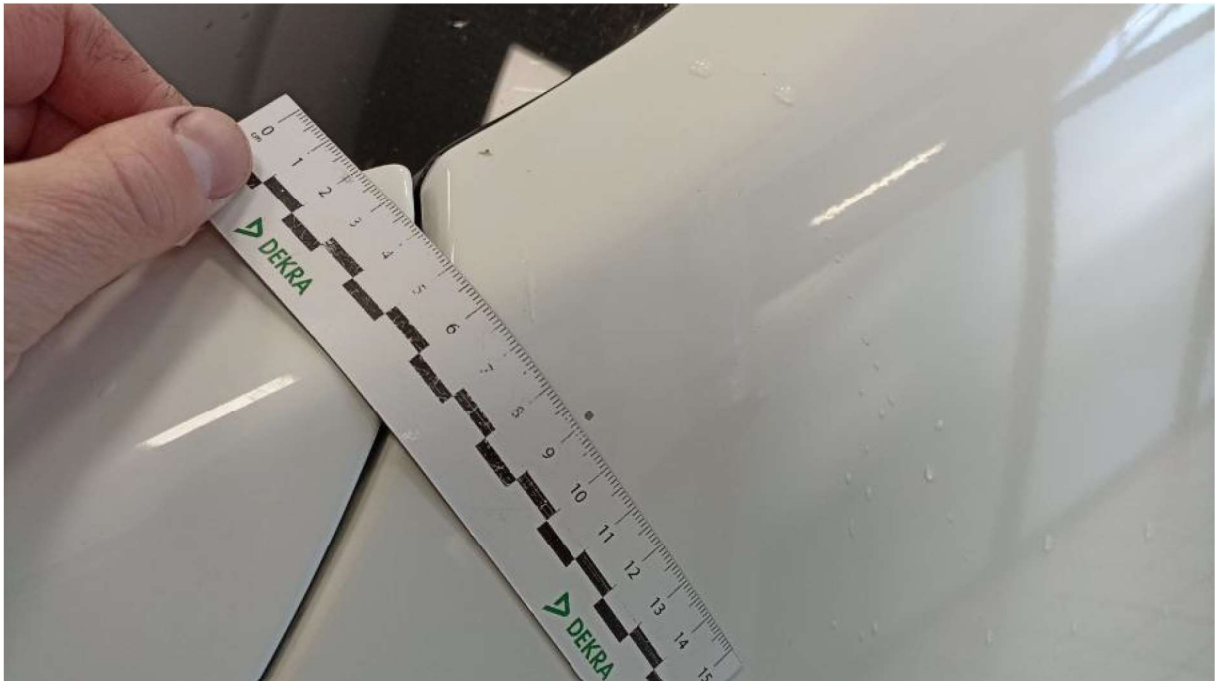
**Fot. 49**

Błotnik przedni L - Rysa/odprysk 1

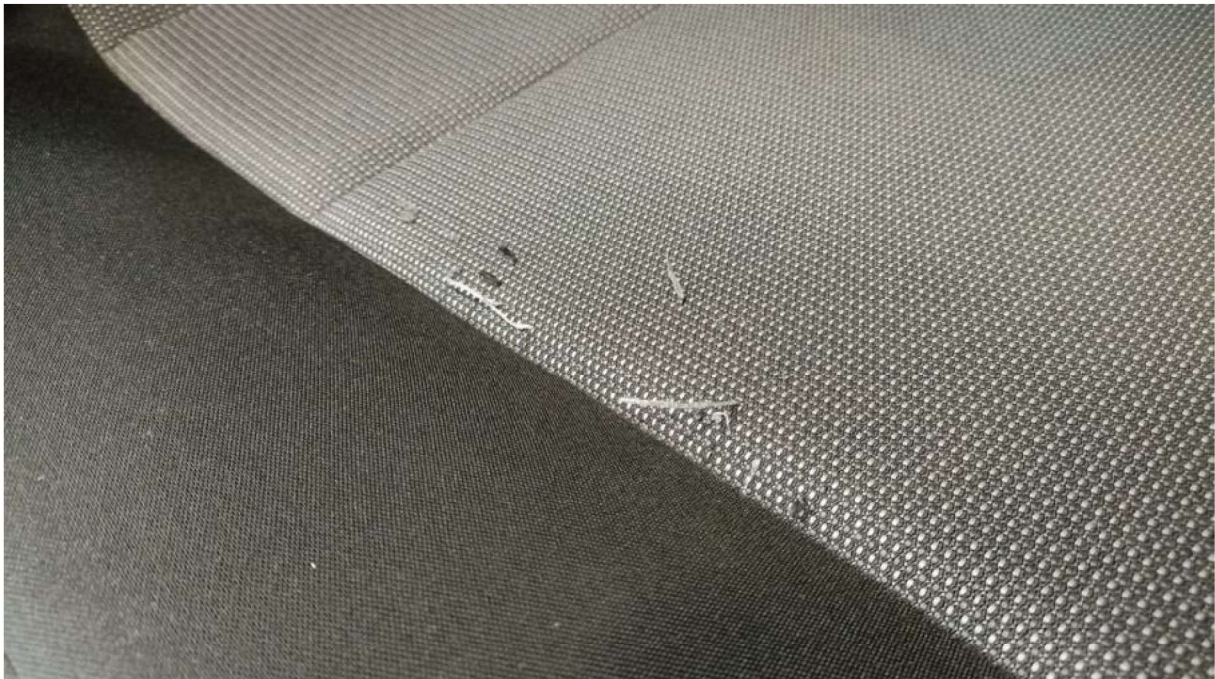
**Fot. 50**

| 13 | Tapicerka siedziska 2.rząd | zaciągnięcie | | |

Kanapa tyl. - Inne 1

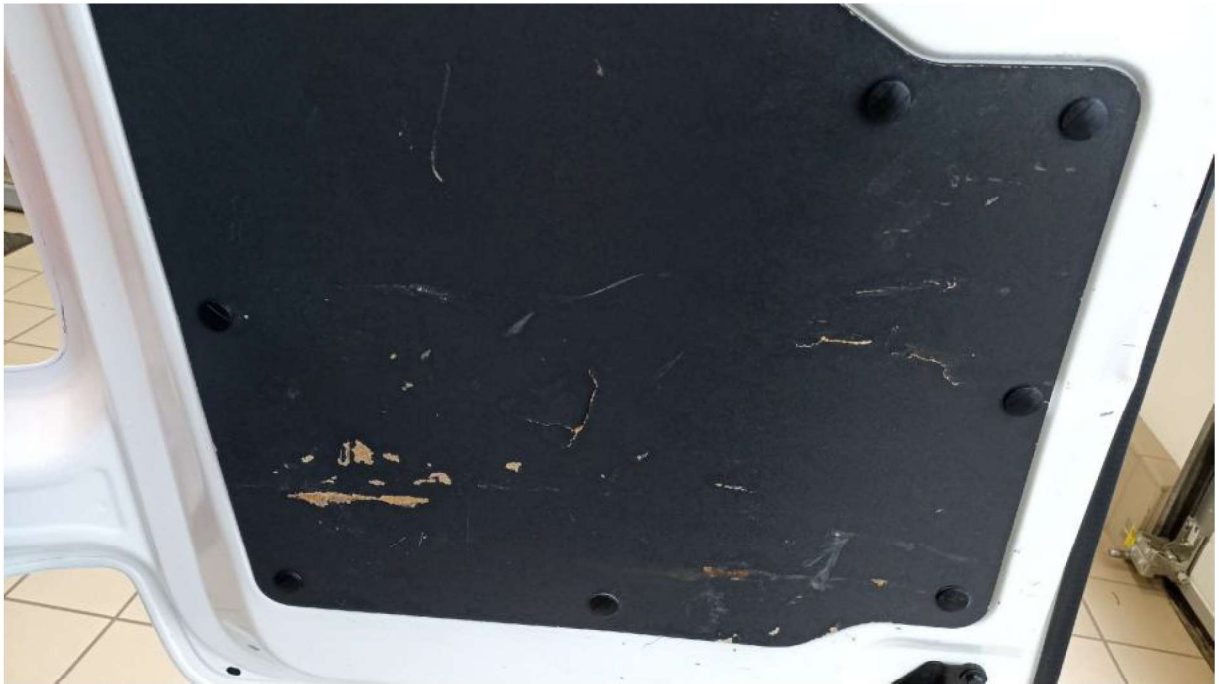
**Fot. 51**

| 12 | Nakładka pokrywy tylnej dół L | pęknięcie | | |

Wykładzina pokrywy tylnej - Pęknięcie/rozerwanie 1

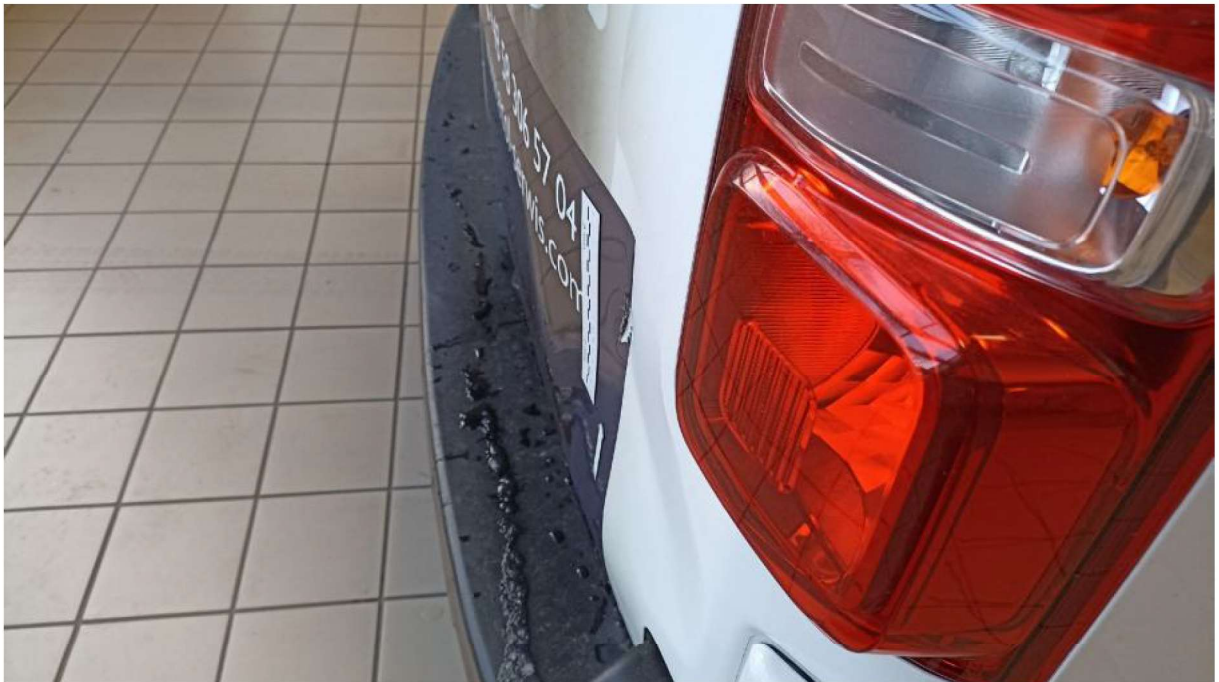
**Fot. 52**

Drzwi tyłu prawe - zdjęcie pogłądowe 1

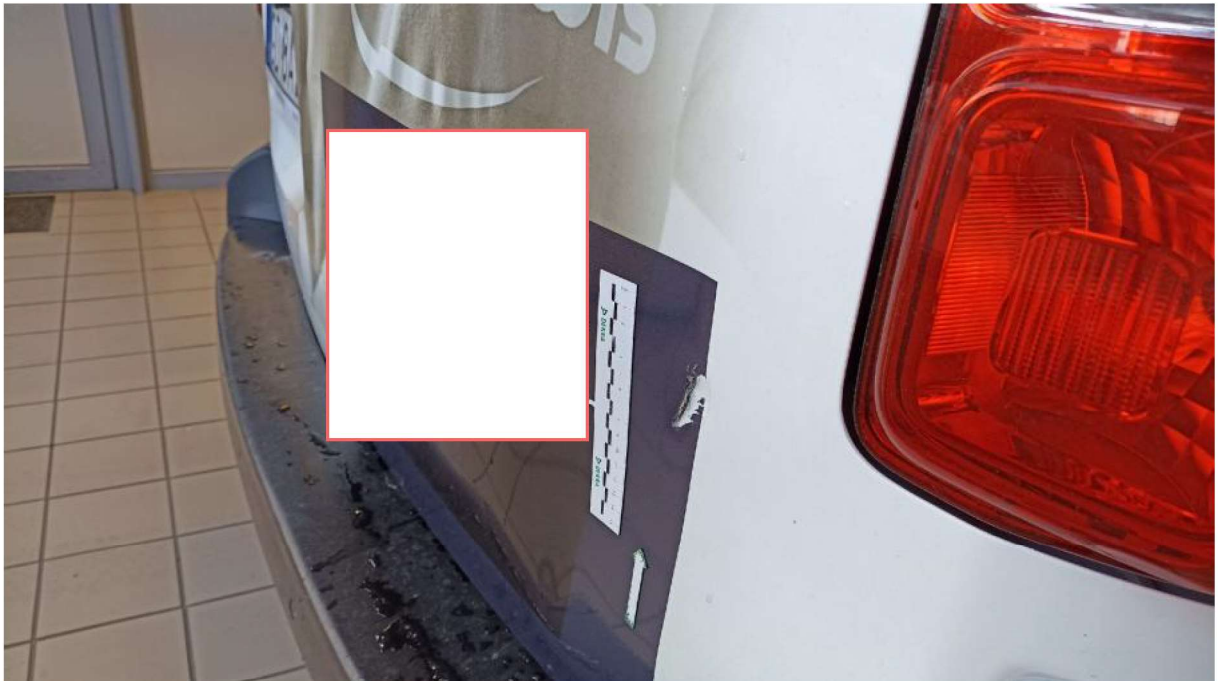
**Fot. 53**

| Poz. | Nazwa pozycji | Opis uszkodzeń | Kwalifik. | Naprawa [rbg] |
|---|---|---|---|---|
| 2 | Drzwi tylne, skrzydło prawe R | wgniecenie/odkształcenie | NA | 1 |

Drzwi tyłu prawe - Wgniecenie/odkształcenie 1

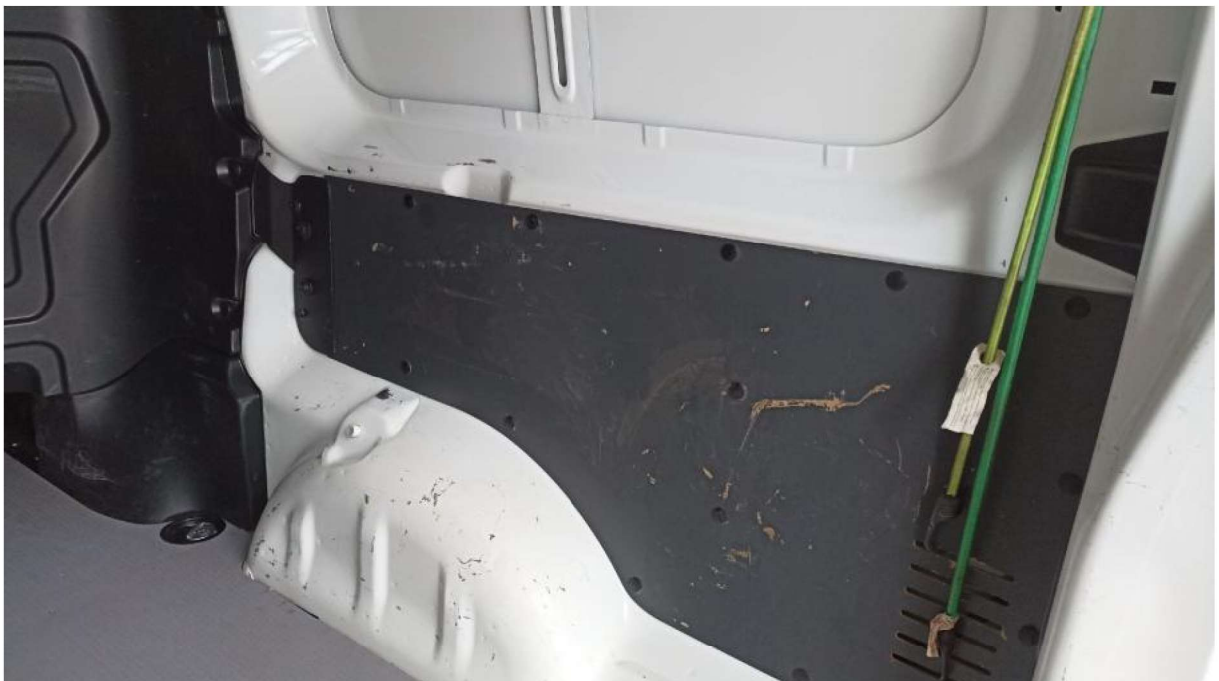
**Fot. 54**

Ściana prawa - Rysa/odprysk 1
