## Raport z oględzin pojazdu

| Numer raportu | 214082/2/25-11401 | Data raportu | 21-02-2025 |

| Marka, model | CITROEN Berlingo Van 1.6 Bl... |
| Numer rejestracyjny | WD3051M |

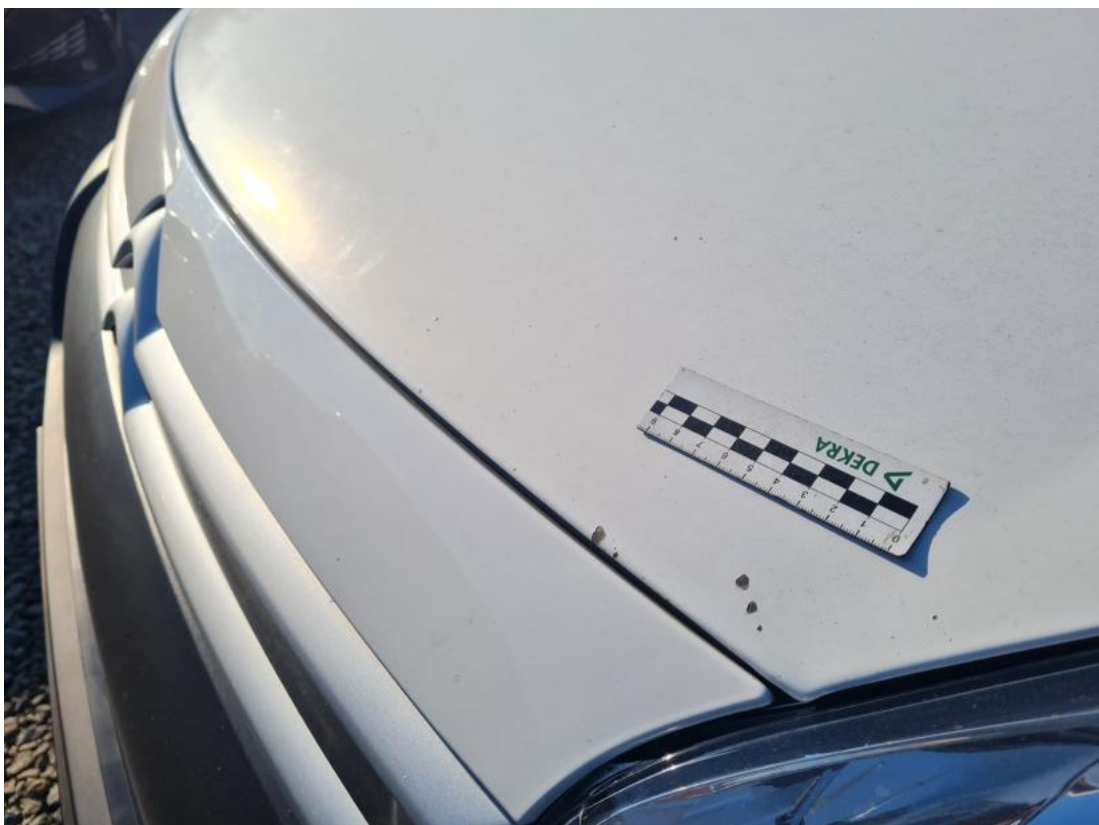
**Fot. 56**

| Poz. | Nazwa pozycji | Opis uszkodzeń | Kwalifik. | Naprawa [rbg] |
|---|---|---|---|---|
| 10 | Pokrywa przednia | rysa/odprysk, ślady korozji | NA | 0.5 |

Pokrywa komory silnika - Rysa/odprysk 1

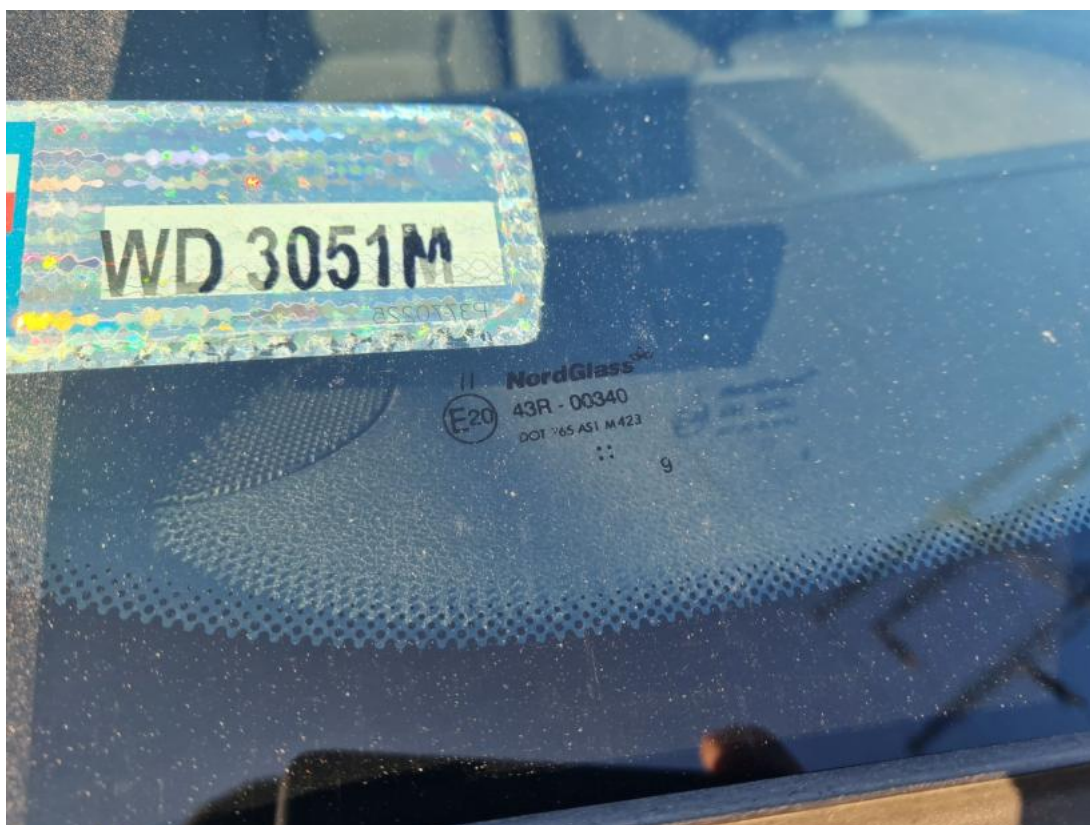
**Fot. 58**

| Poz. | Nazwa pozycji | Opis uszkodzeń | Kwalifik. | Naprawa [rbg] |
|---|---|---|---|---|
| 21 | Szyba przednia barwiona | wymieniona | | |

Szyba czołowa - Inne 1

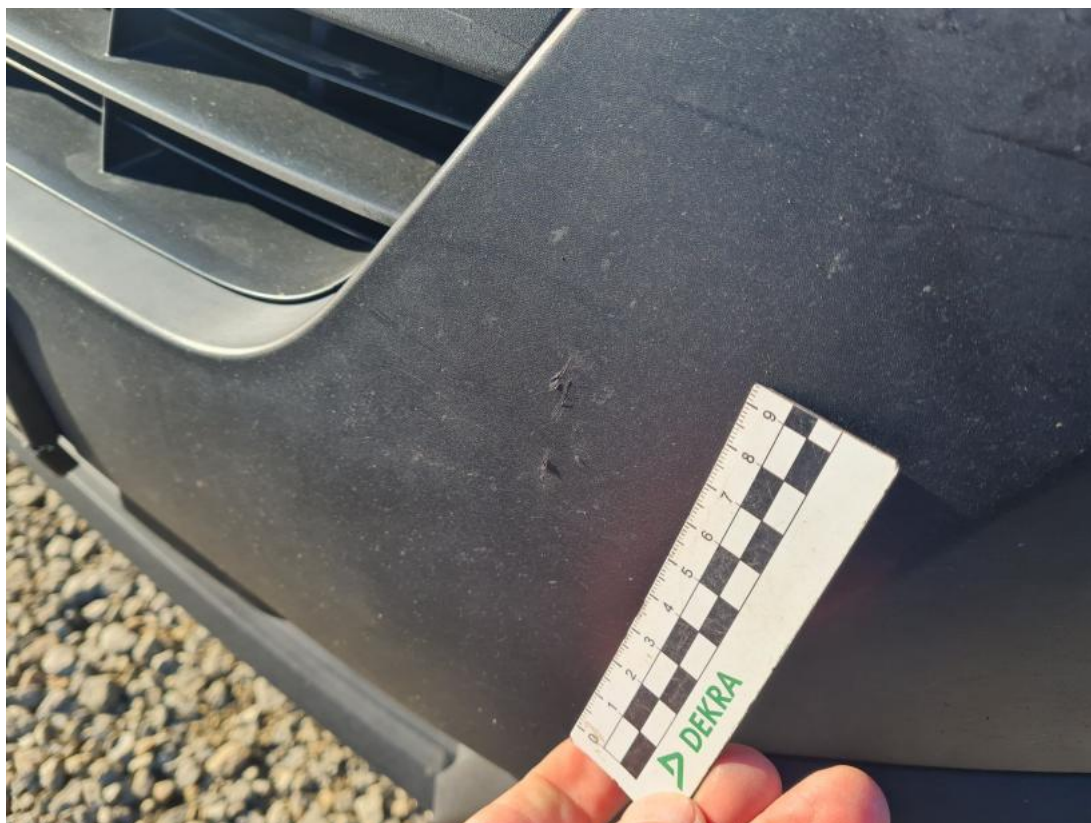
**Fot. 59**

Zderzak - Rysa/odprysk 1

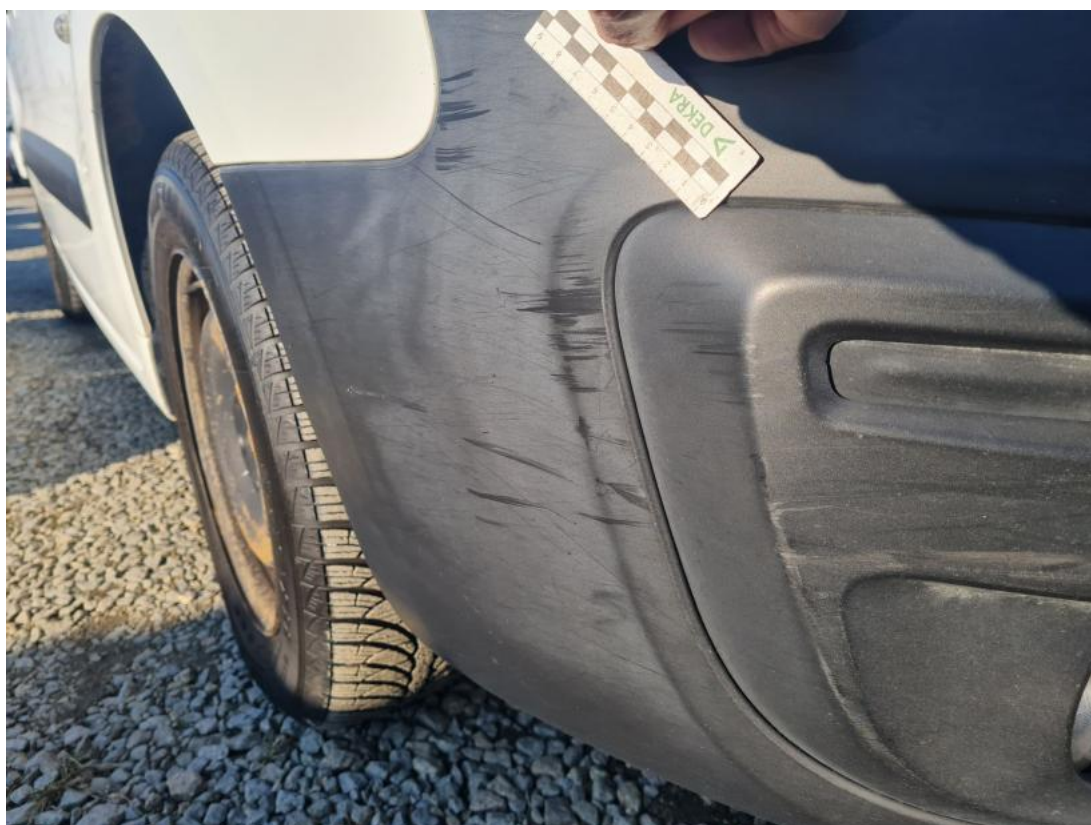
**Fot. 60**

Zderzak() - Rysa/odprysk 3

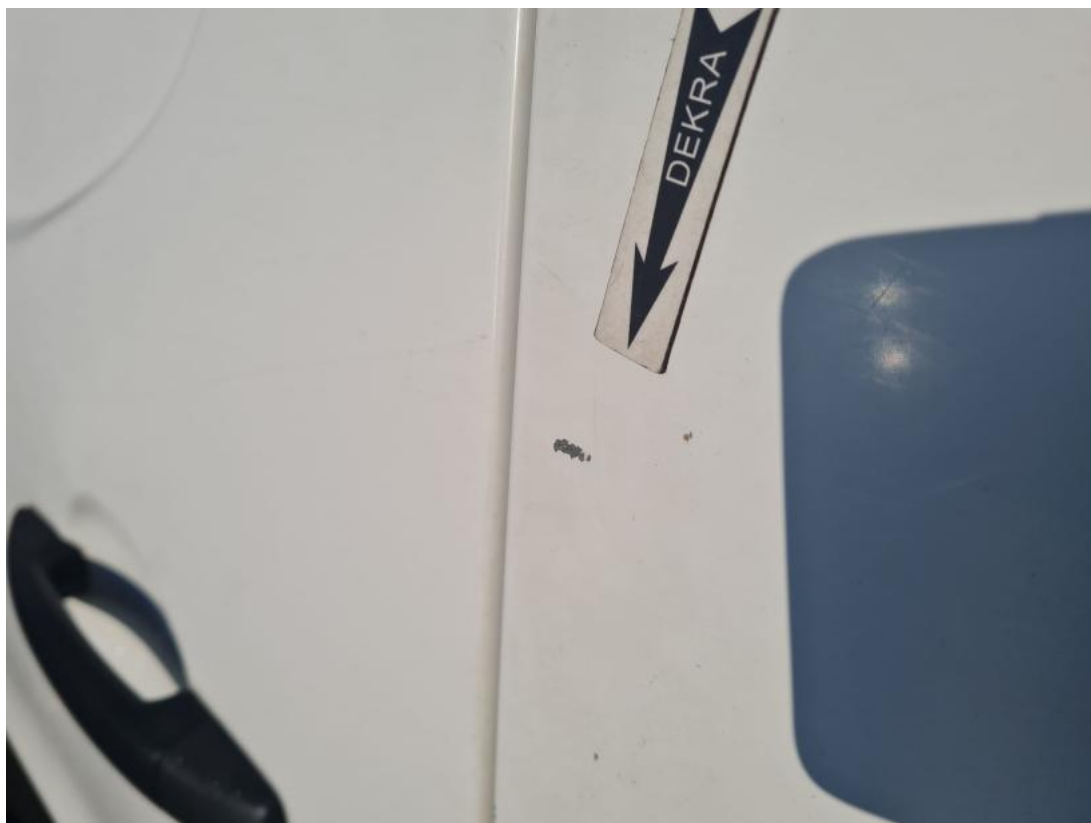
**Fot. 61**

| Poz. | Nazwa pozycji | Opis uszkodzeń | Kwalifik. | Naprawa [rbg] |
|---|---|---|---|---|
| 13 | Drzwi przednie (nieuzbrojone) R | rysa/odprysk, wgniecenie/odkształcenie | NA | 0.5 |

Drzwi przednie P - Rysa/odprysk 1

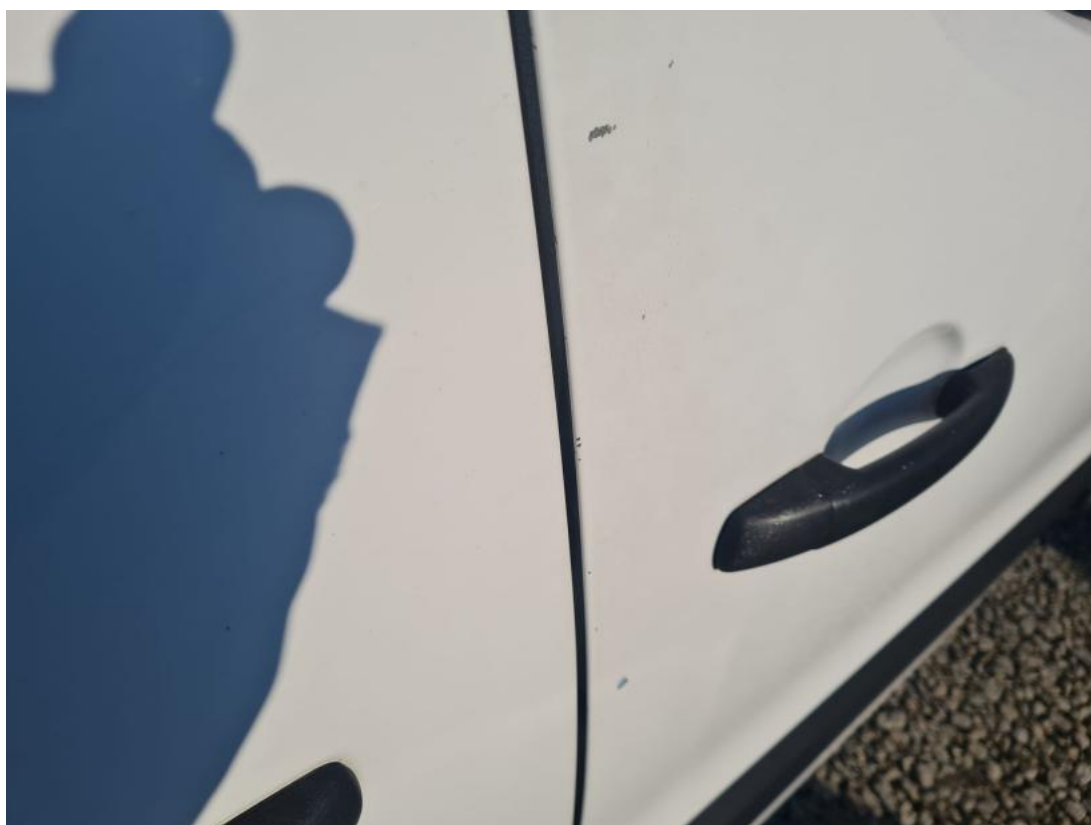
**Fot. 62**

Drzwi przednie P() - Rysa/odprysk 3

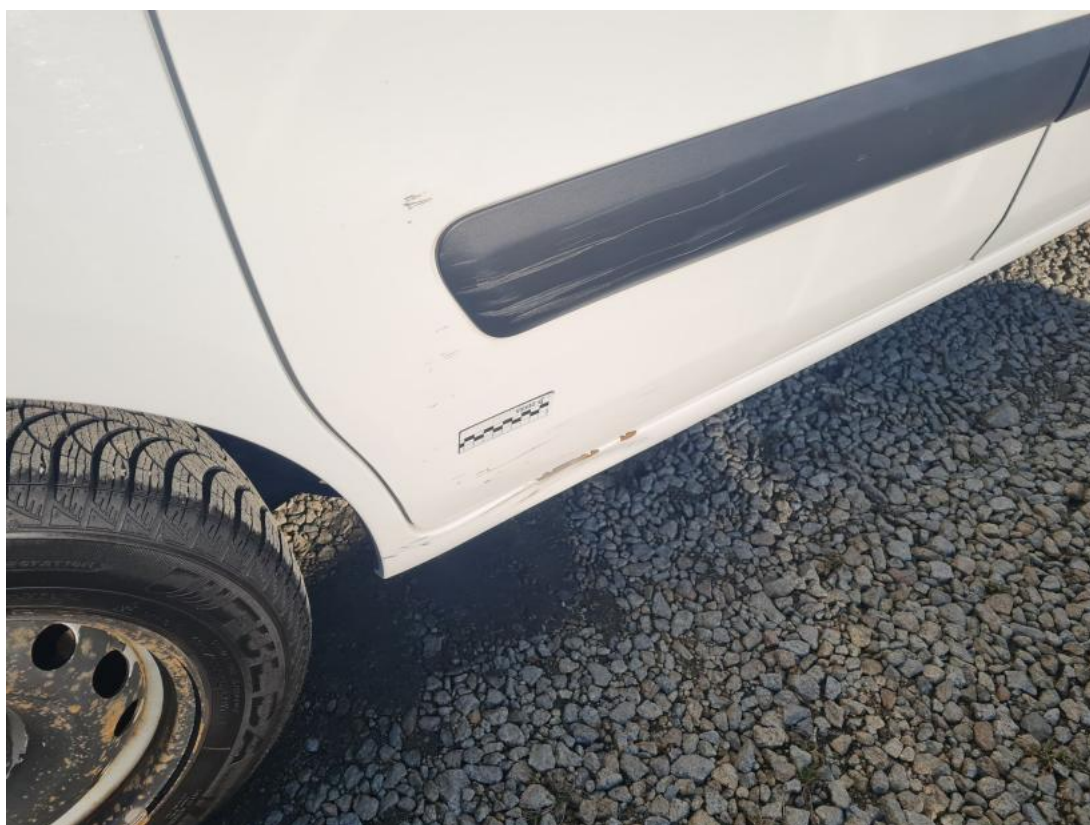
**Fot. 64**

| Poz. | Nazwa pozycji | Opis uszkodzeń | Kwalifik. | Naprawa [rbg] |
|---|---|---|---|---|
| 14 | Drzwi części ład.przesuwne R | rysa/odprysk, wgniecenie/odkształcenie | NA | 1 |

Drzwi tylne P - Rysa/odprysk 1

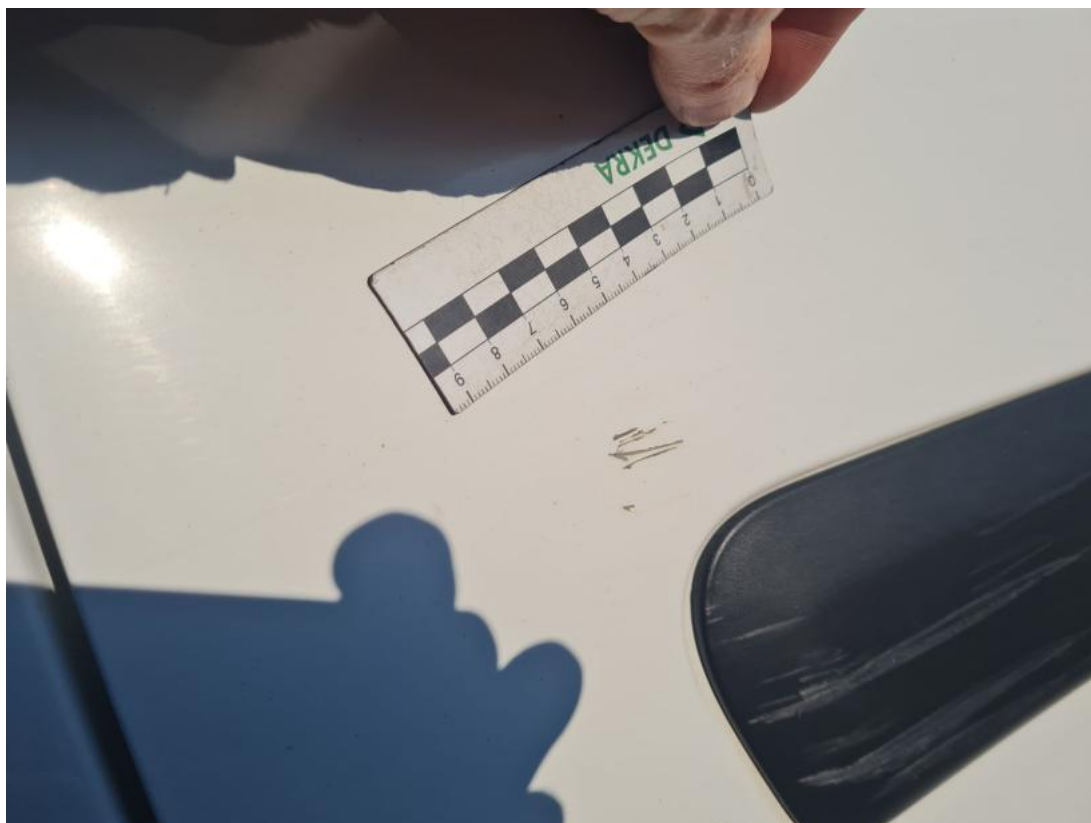
**Fot. 65**

Drzwi tylne P() - Rysa/odprysk 3

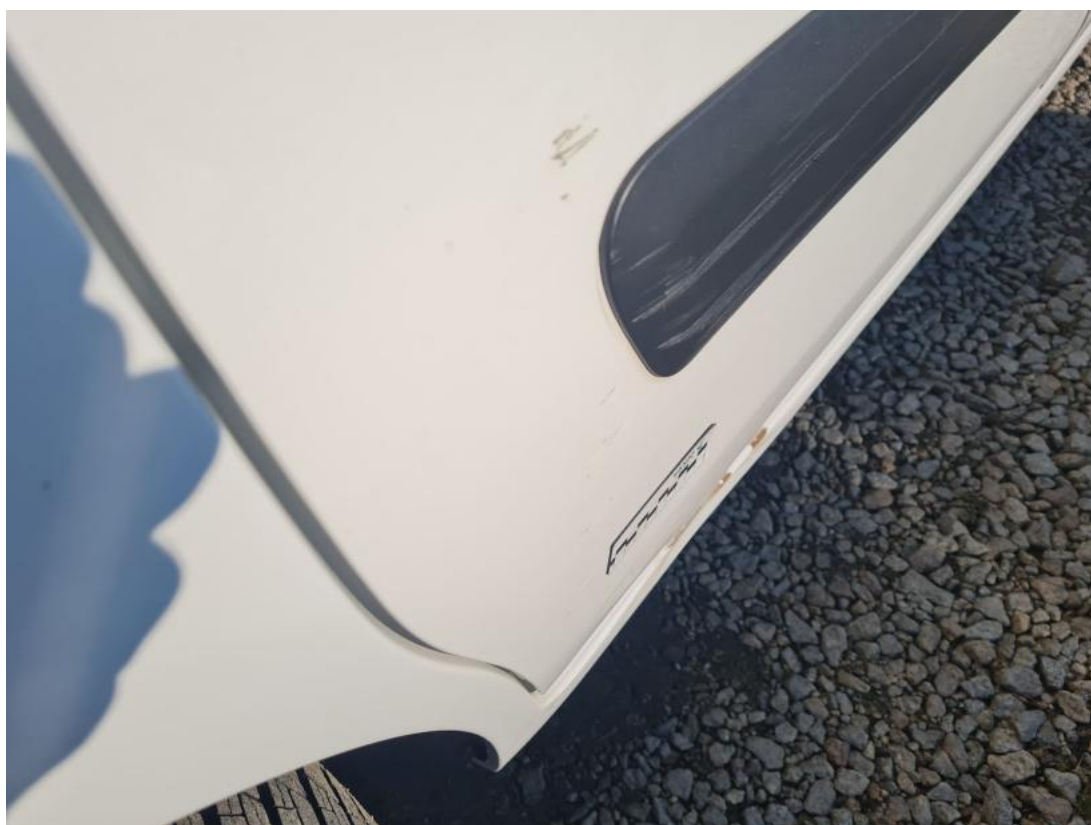
**Fot. 66**

Drzwi tylne P - Wgniecenie/odkształcenie 1

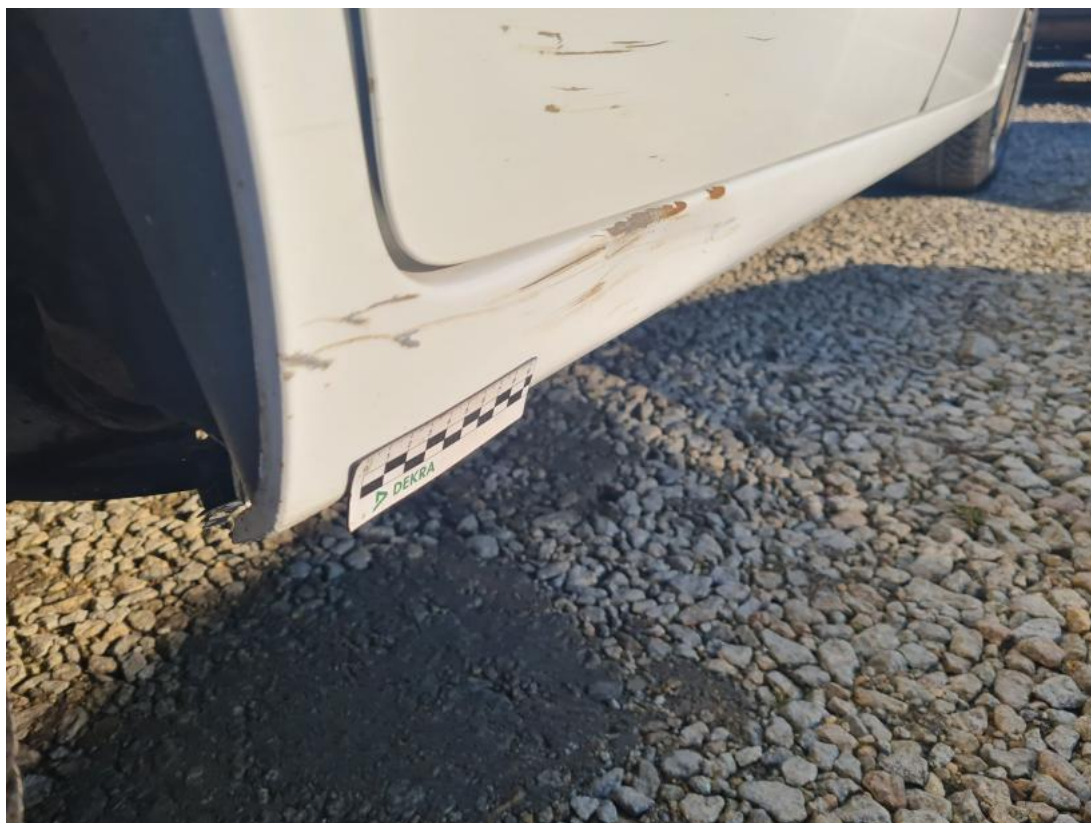
**Fot. 67**

| Poz. | Nazwa pozycji | Opis uszkodzeń | Kwalifik. | Naprawa [rbg] |
|---|---|---|---|---|
| 15 | Próg R | rysa/odprysk, wgniecenie/odkształcenie, ślady korozji | NA | 1.2 |

Próg P - Rysa/odprysk 1

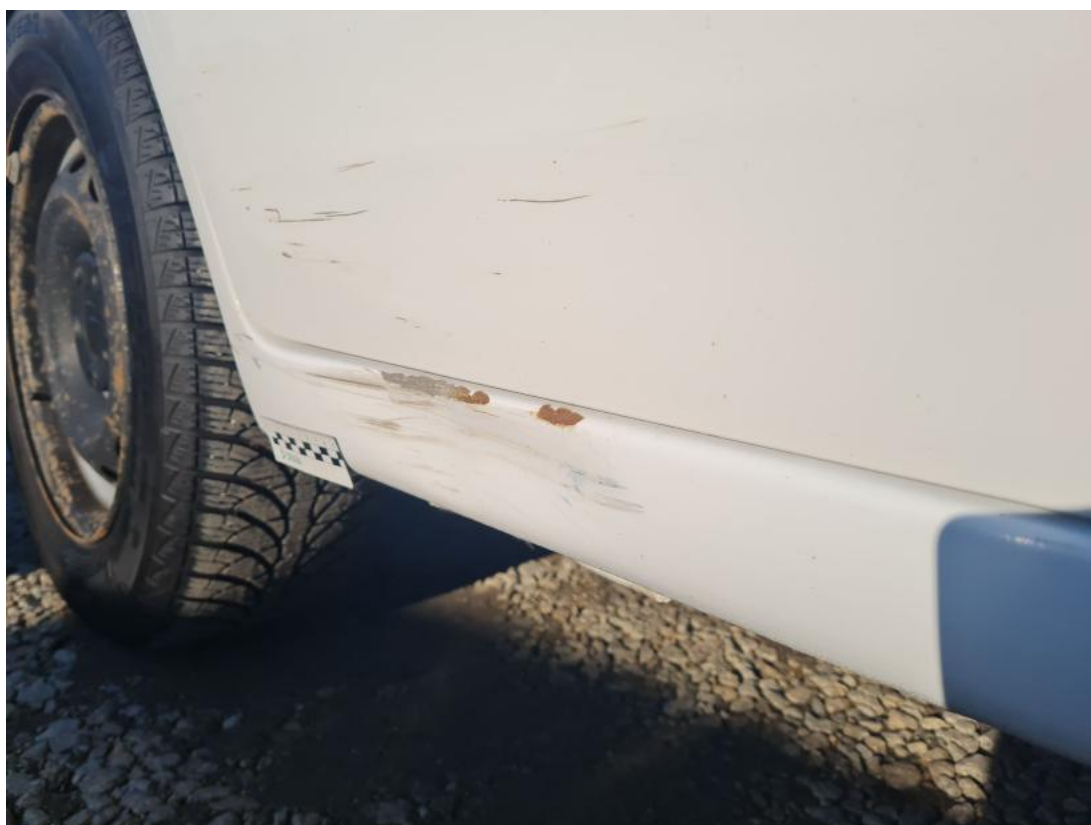
**Fot. 68**

Próg P - Wgniecenie/odkształcenie 1

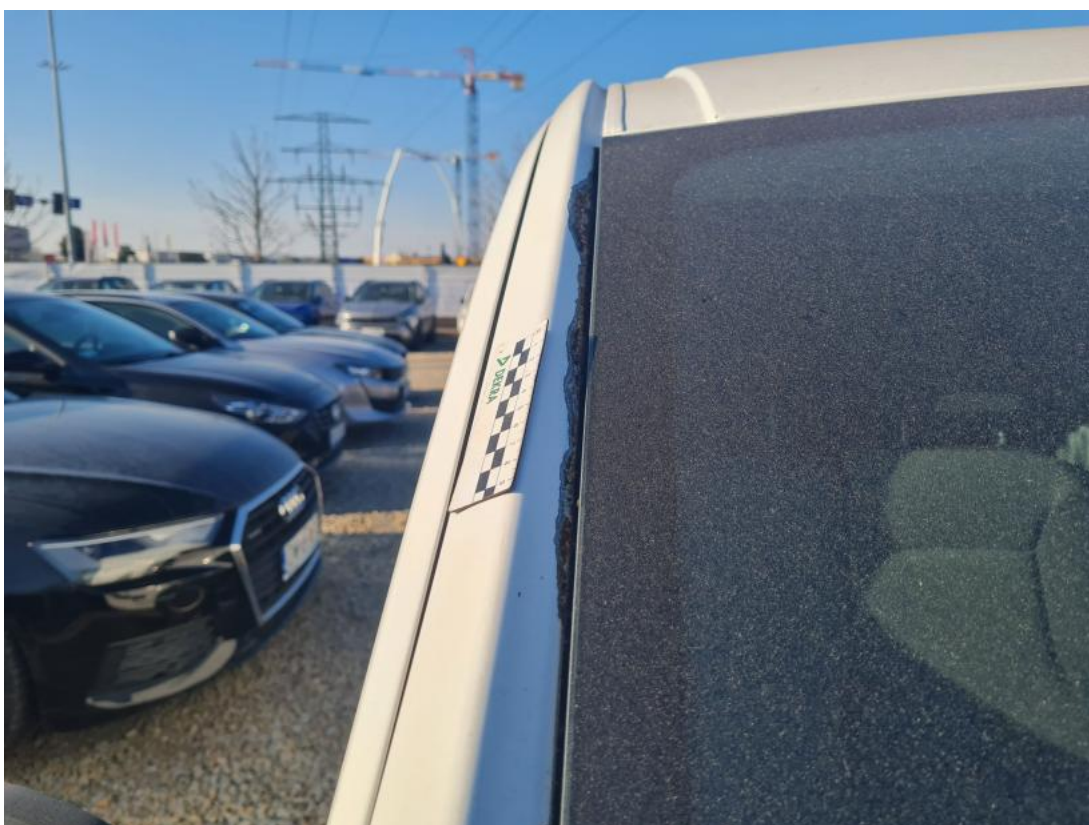
**Fot. 70**

| Poz. | Nazwa pozycji | Opis uszkodzeń | Kwalifik. | Naprawa [rbg] |
|---|---|---|---|---|
| 11 | Słupek przed A z progiem wym.czes R | ślady korozji | NA | 0.5 |

Słupek przedni P - Rysa/odprysk 1

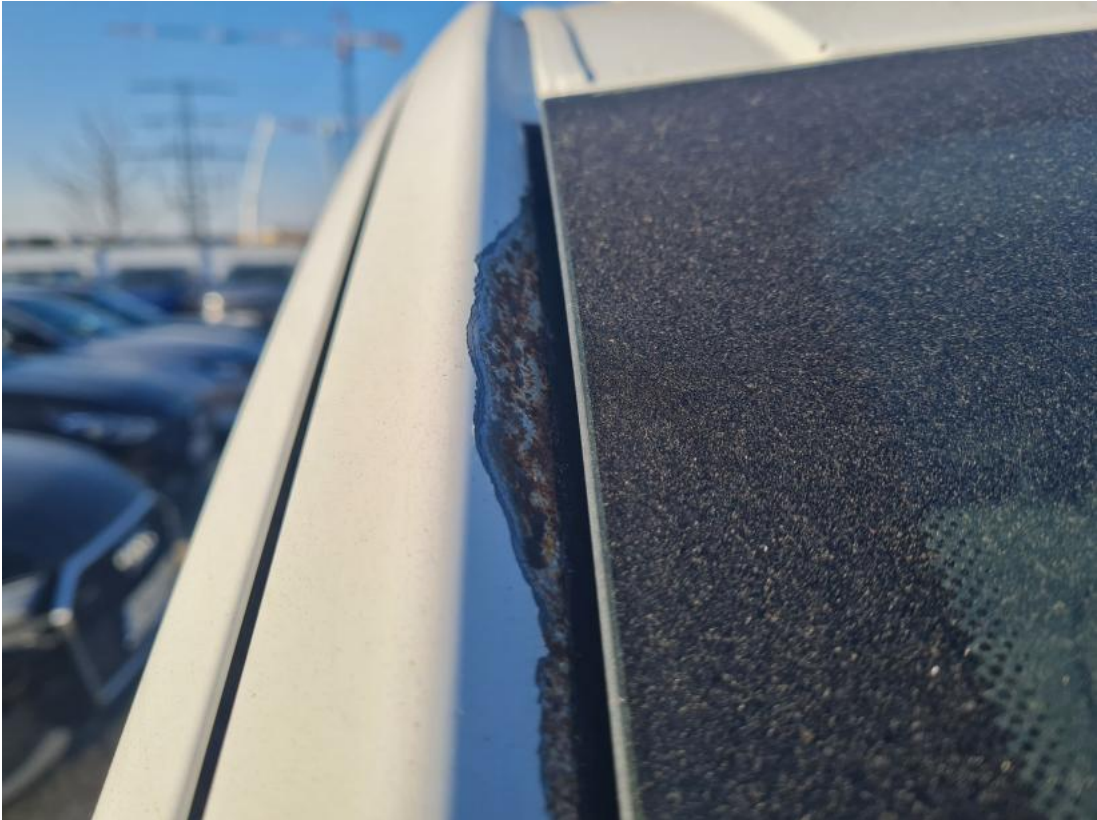
**Fot. 71**

Słupek przedni P() - Rysa/odprysk 3

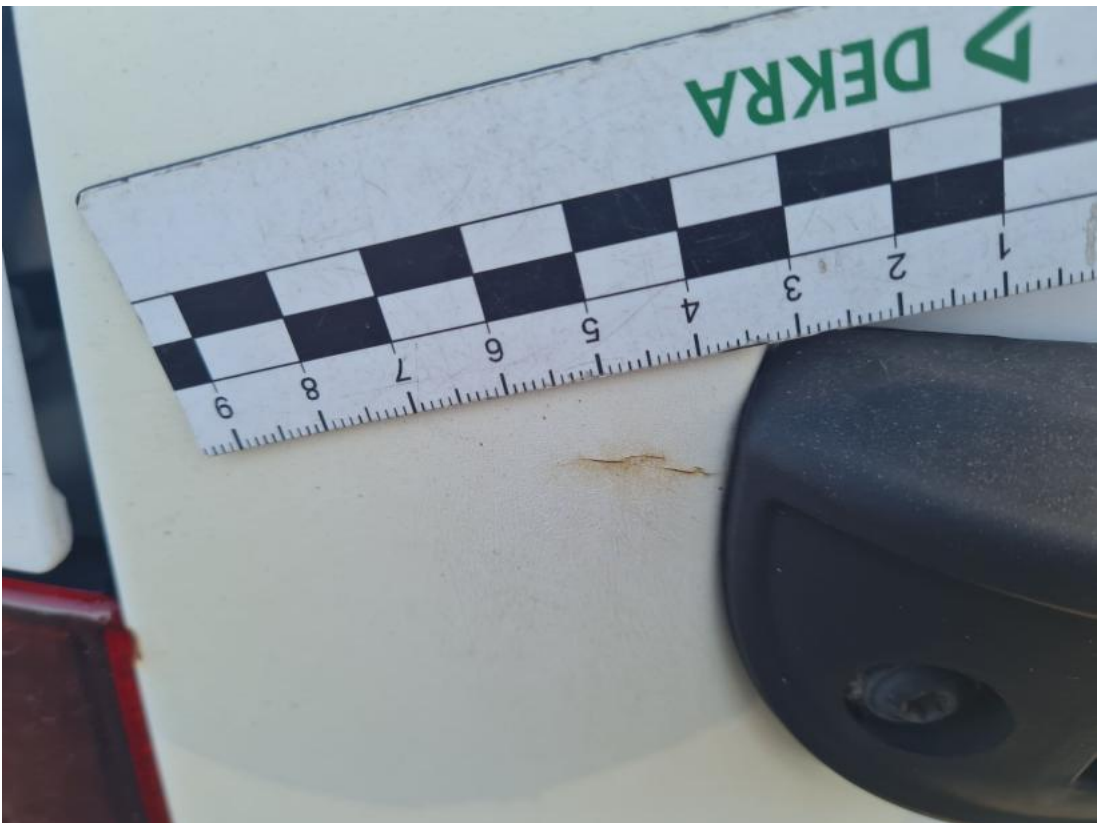
**Fot. 72**

| Poz. | Nazwa pozycji | Opis uszkodzeń | Kwalifik. | Naprawa [rbg] |
|---|---|---|---|---|
| 17 | Błotnik tylny R | ślady korozji | NA | 0.5 |

Błotnik tylny P / Ściana boczna P - Pęknięcie/rozerwanie 1

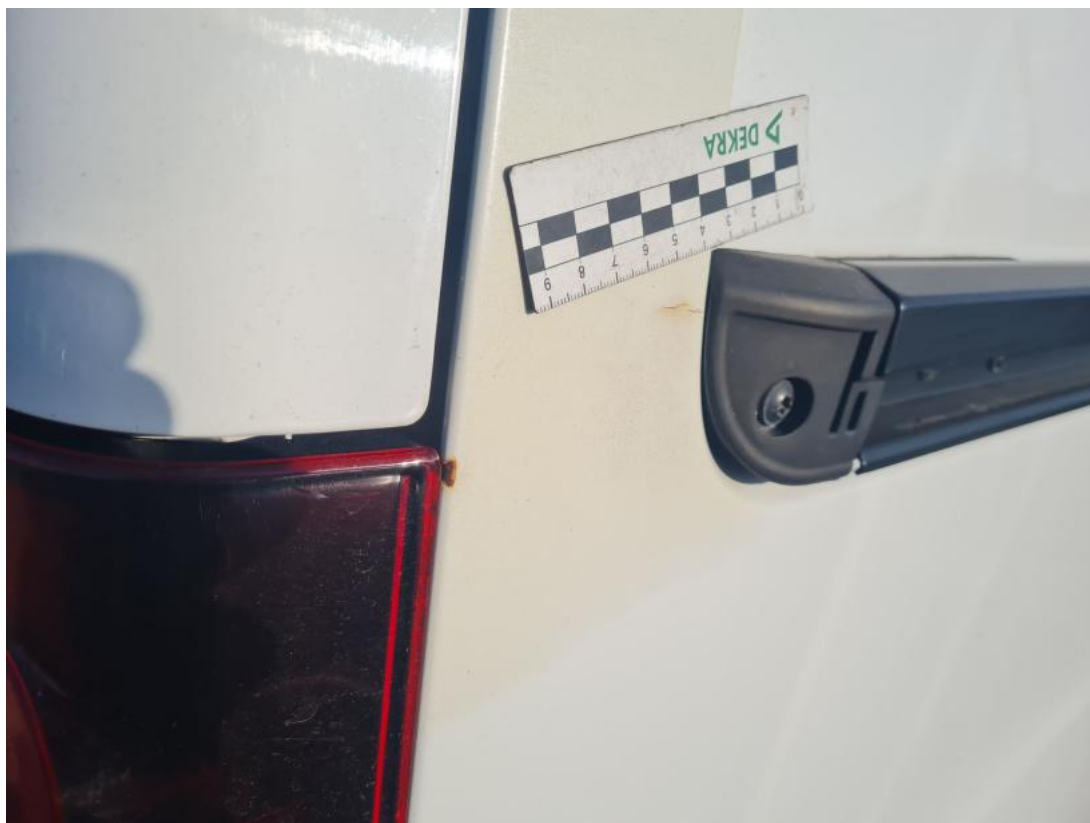
**Fot. 73**

Błotnik tylny P / Ściana boczna P - Inne 1

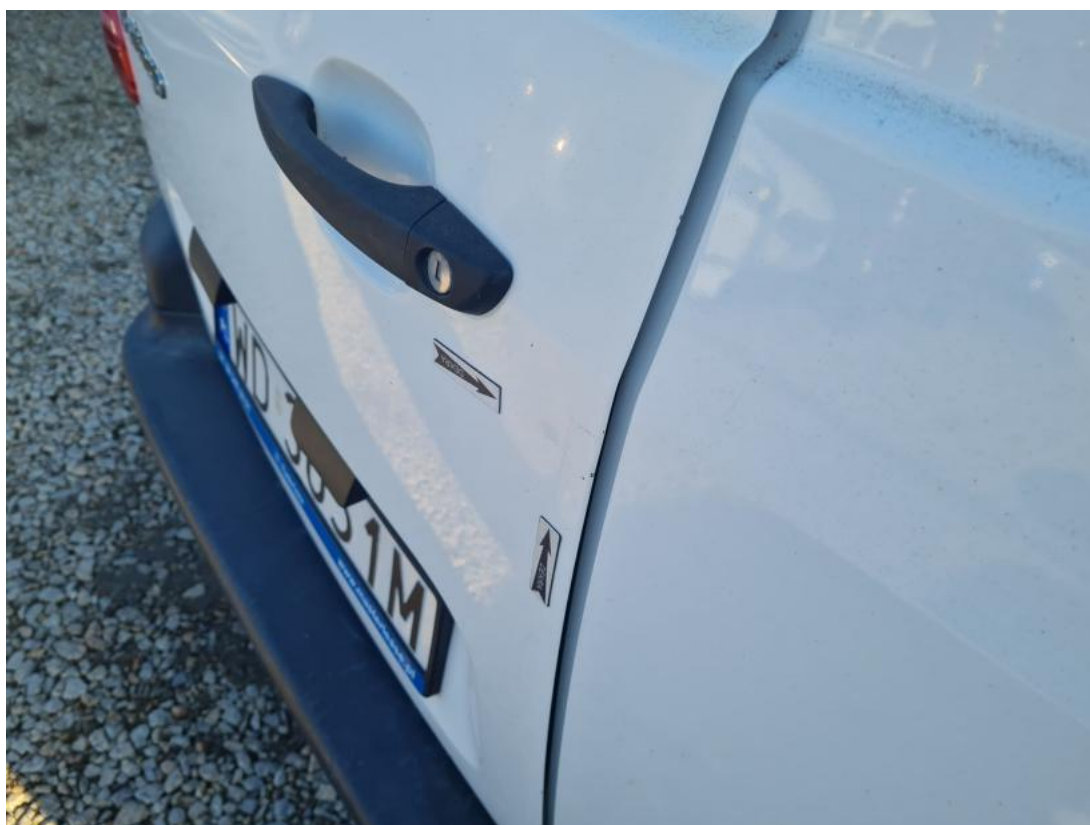
**Fot. 74**

Pokrywy bagażnika - Rysa/odprysk 1

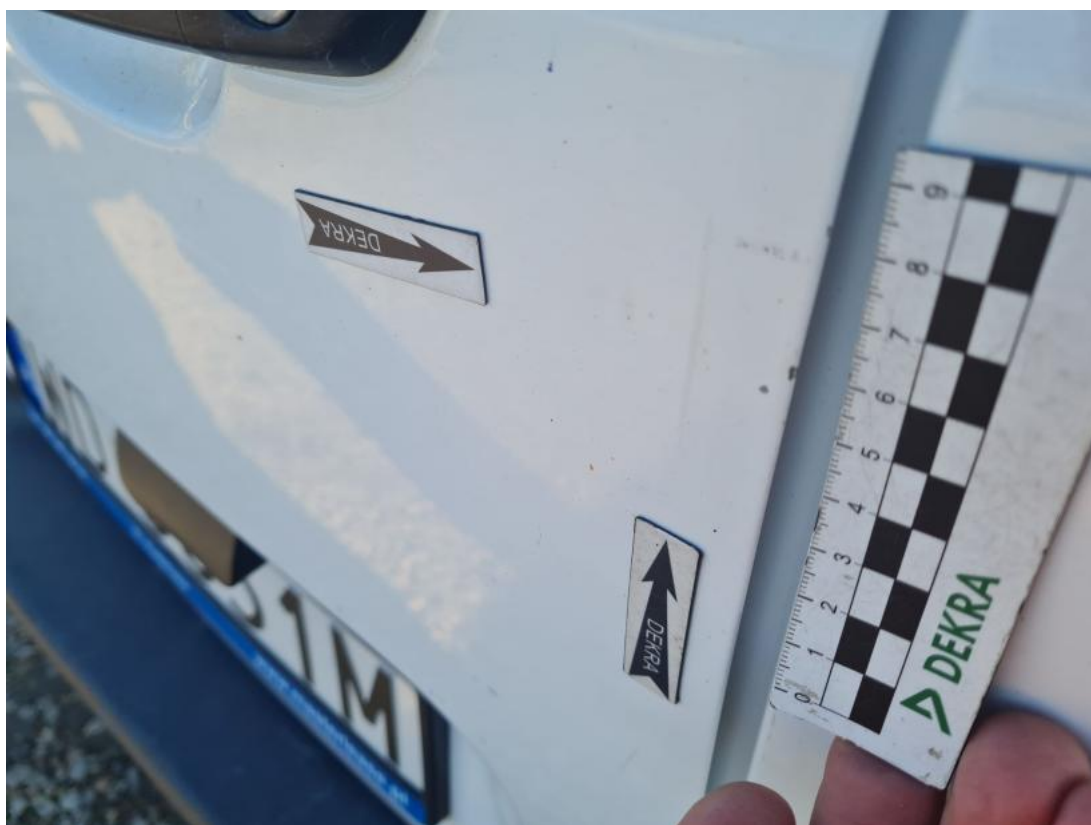
**Fot. 78**

Pokrywy bagażnika - Pęknięcie/rozerwanie 1

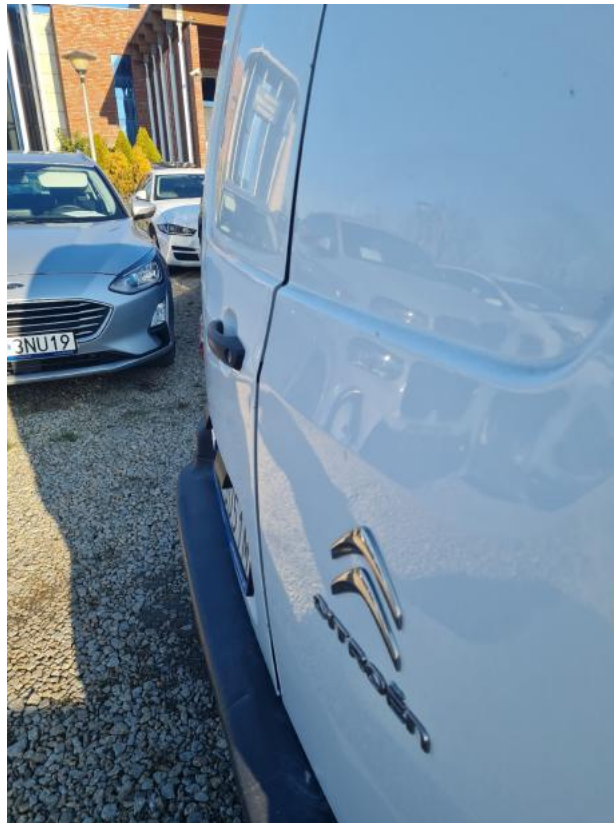
**Fot. 79**

Pokrywy bagażnika - Inne 1

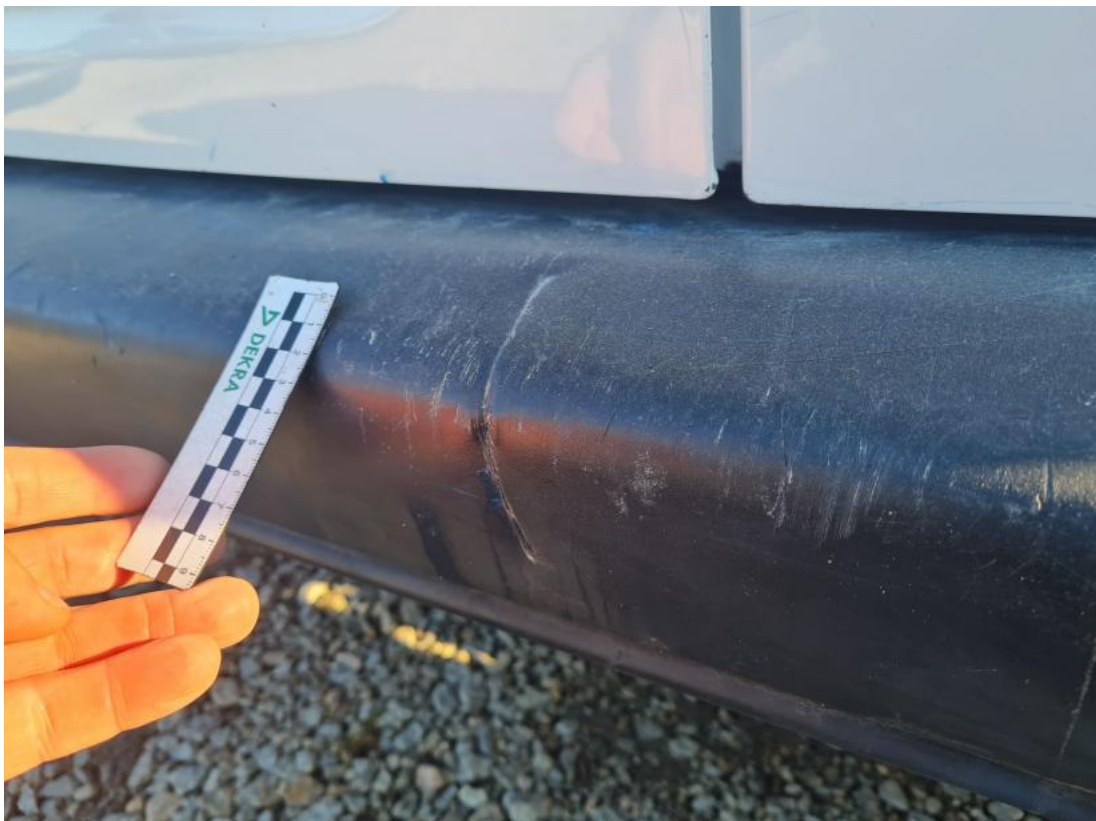
**Fot. 80**

Zderzak tylny - Rysa/odprysk 1

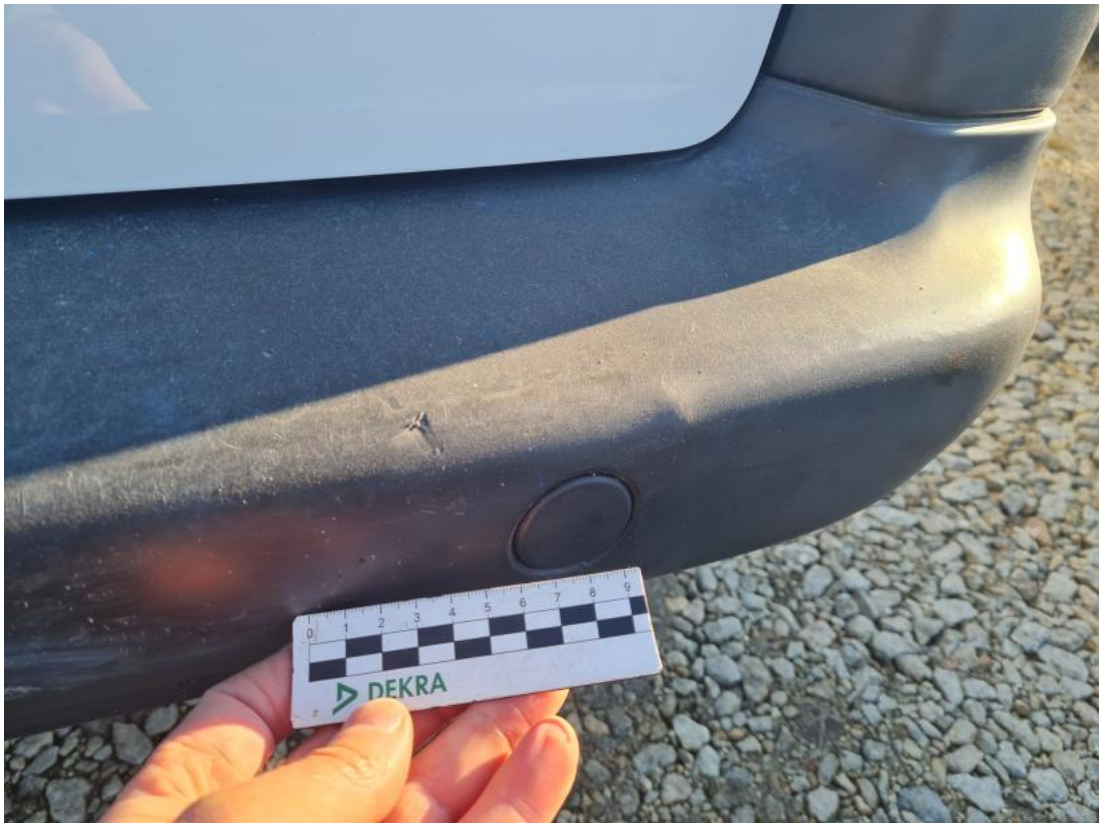
**Fot. 81**

| Poz. | Nazwa pozycji | Opis uszkodzeń | Kwalifik. | Naprawa [rbg] |
|---|---|---|---|---|
| 5 | Zderzak, środek | zarysowanie, wgniecenie/odkształcenie | WY | 0.7 |

Zderzak tylny - Wgniecenie/odkształcenie 1

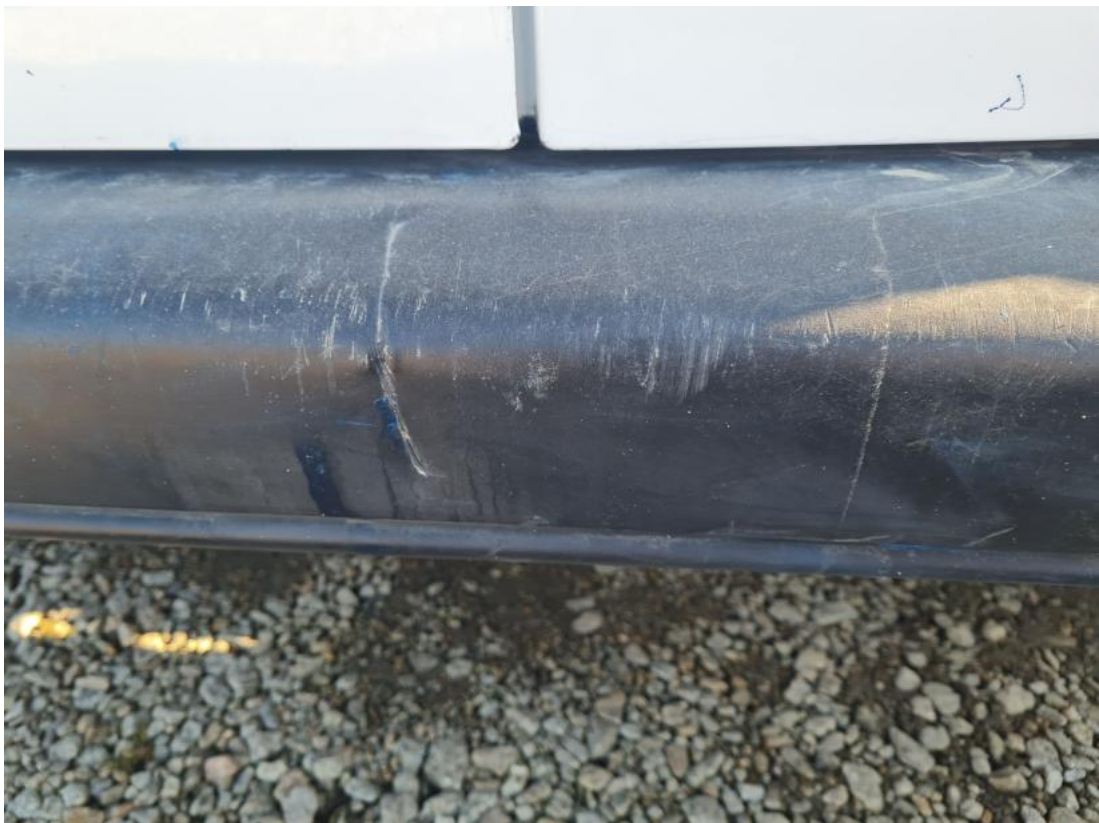
**Fot. 82**

Zderzak tylny() - Wgniecenie/odkształcenie 3

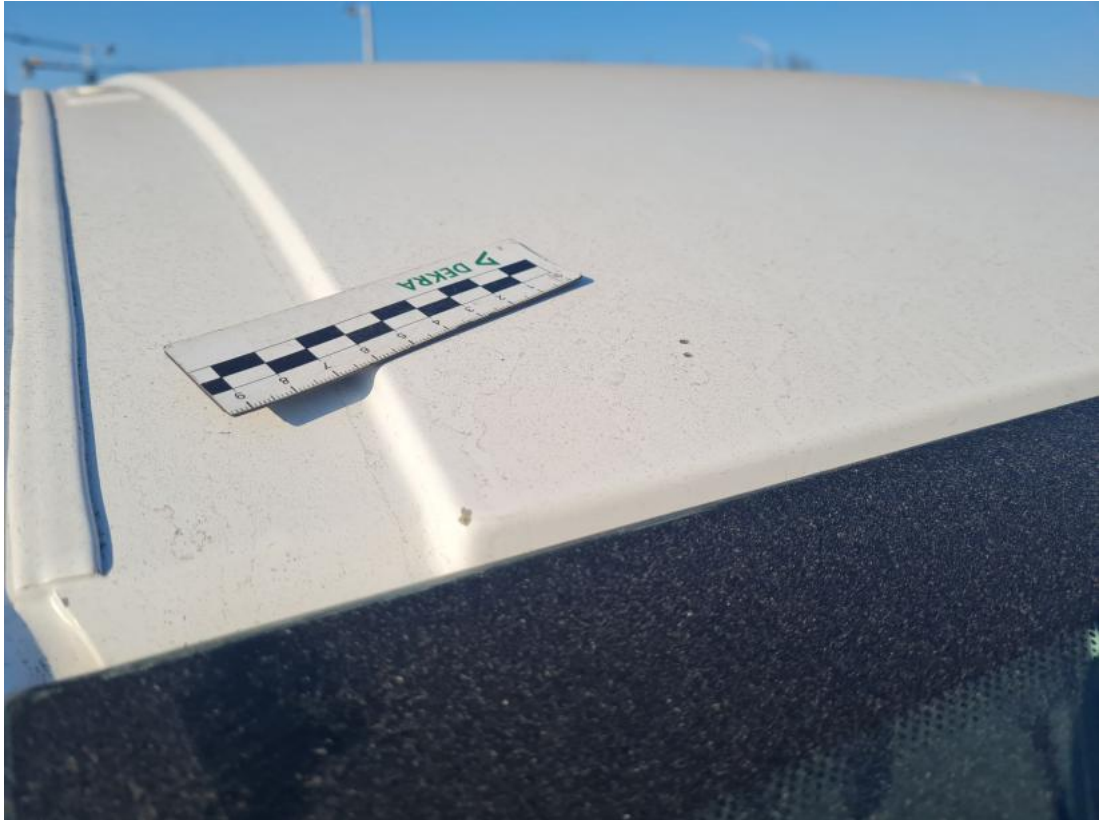
**Fot. 83**

| Poz. | Nazwa pozycji | Opis uszkodzeń | Kwalifik. | Naprawa [rbg] |
|---|---|---|---|---|
| 12 | Dach | rysa/odprysk, wgniecenie/odkształcenie, ślady korozji | NA | 0.8 |

Dach - Rysa/odprysk 1

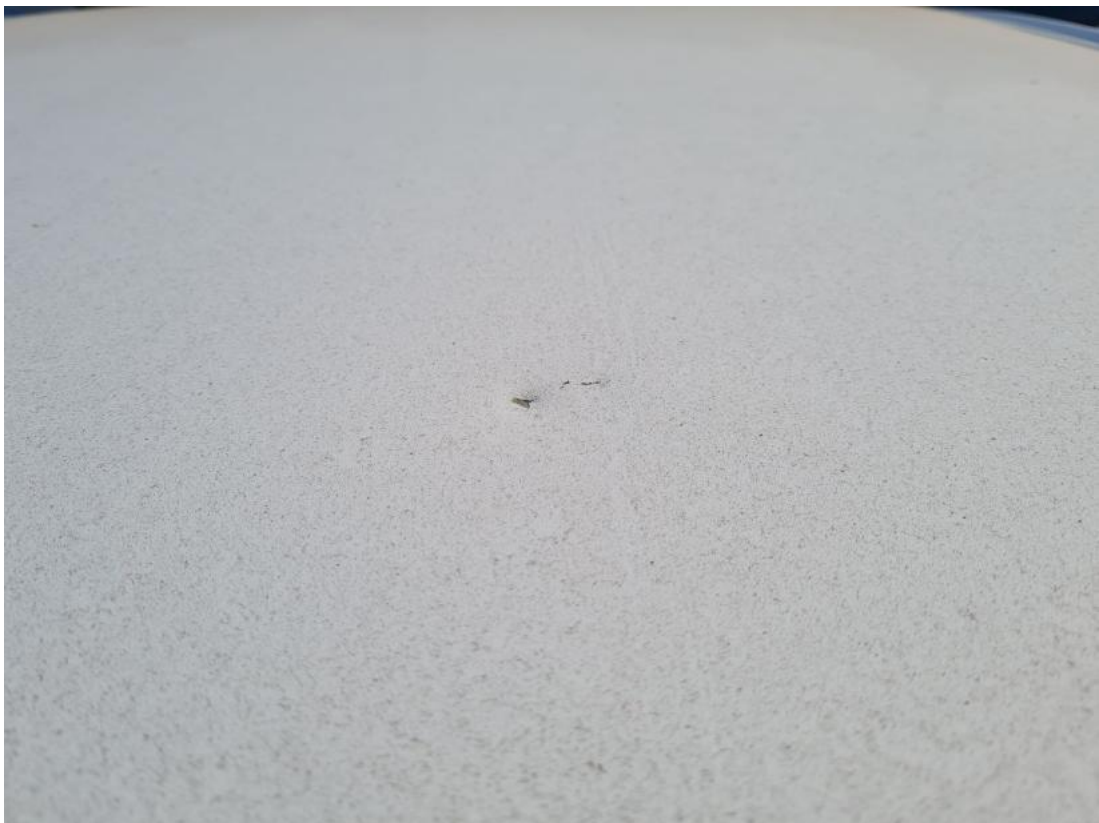
**Fot. 84**

Dach - Wgniecenie/odkształcenie 1

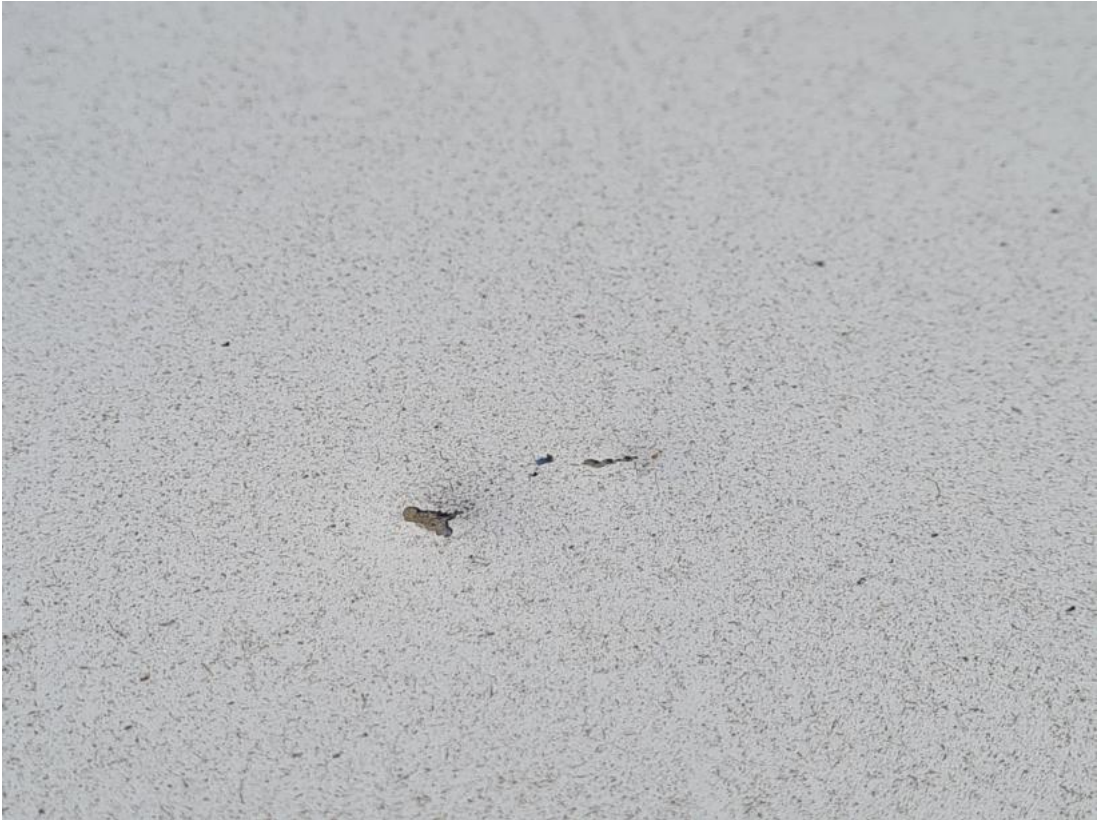
**Fot. 85**

Dach - Inne 1

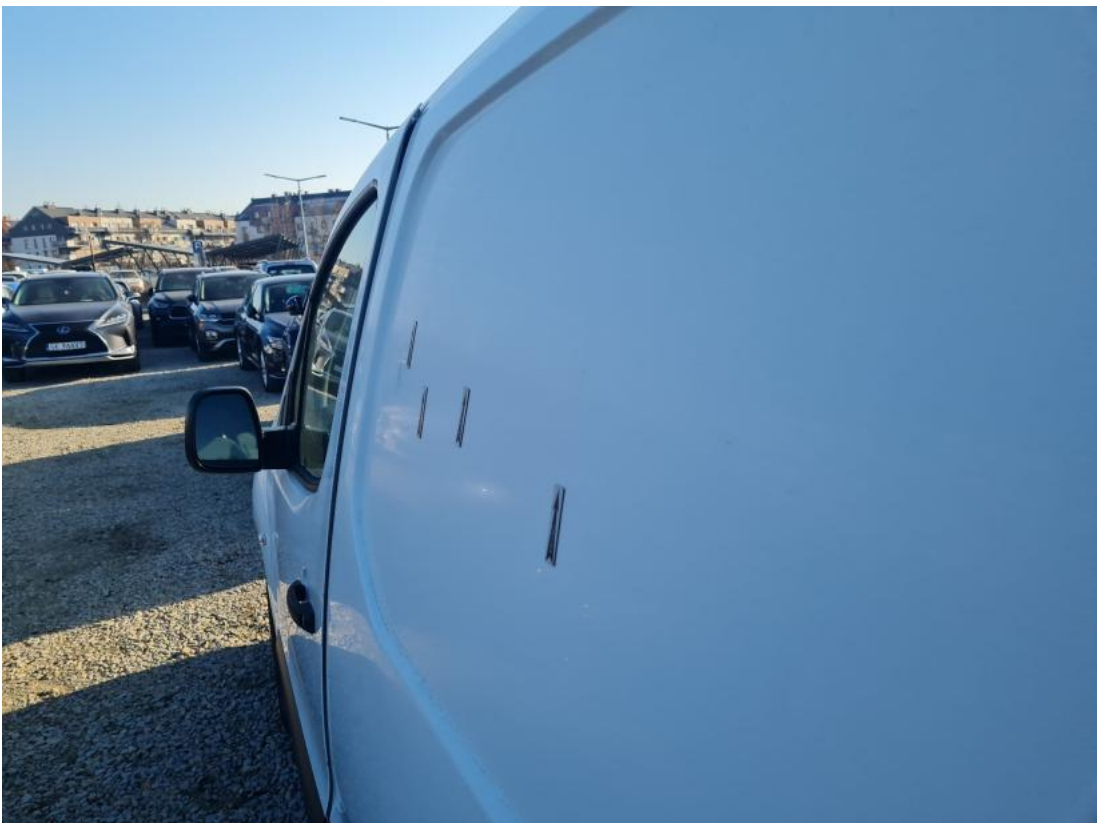
**Fot. 86**

| Poz. | Nazwa pozycji | Opis uszkodzeń | Kwalifik. | Naprawa [rbg] |
|---|---|---|---|---|
| 16 | Błotnik tylny L | rysa/odprysk, wgniecenie/odkształcenie | NA | 1 |

Błotnik tylny L / Ściana boczna L - Wgniecenie/odkształcenie 1
