## Raport z oględzin pojazdu

| Numer raportu | 214082/2/25-11401 | Data raportu | 21-02-2025 |

| Marka, model | CITROEN Berlingo Van 1.6 Bl... |
| Numer rejestracyjny | WD3051M |

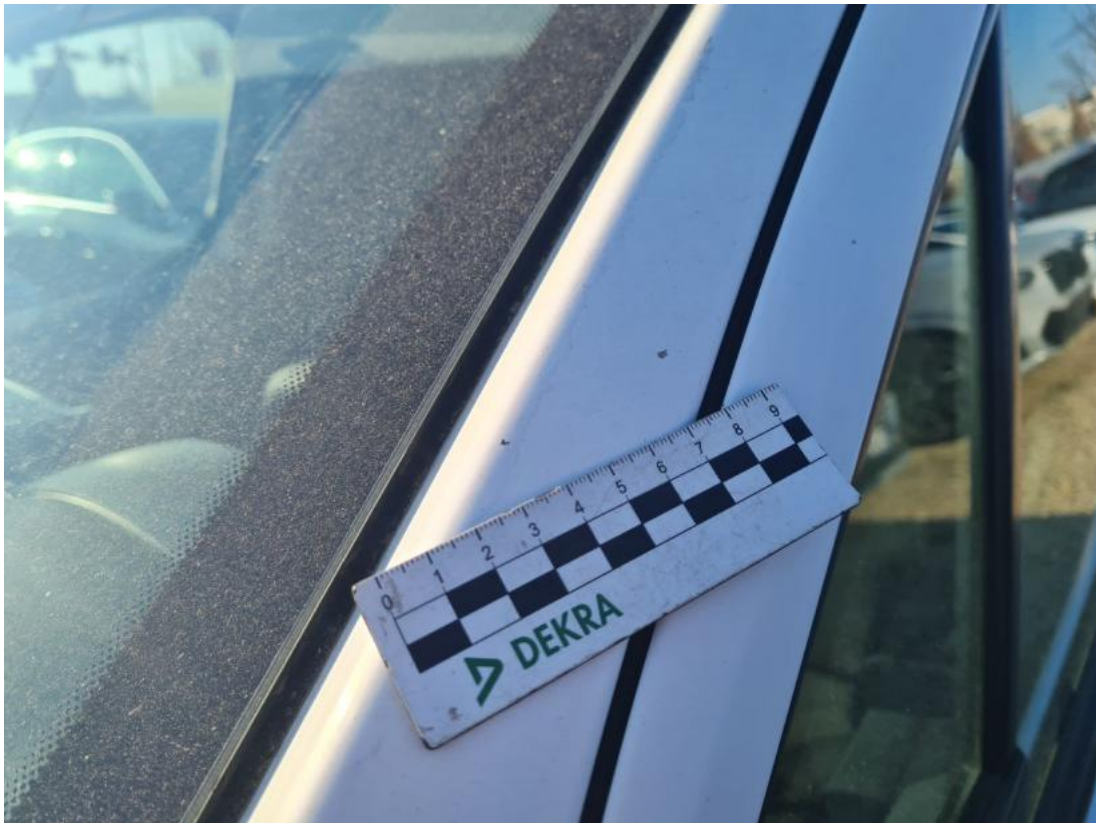
**Fot. 89**

| Poz. | Nazwa pozycji | Opis uszkodzeń | Kwalifik. | Naprawa [rbg] |
|---|---|---|---|---|
| 22 | Słupek przed A z progiem wym.czes L | rysa/odprysk | | |

Słupek przedni L - Rysa/odprysk 1

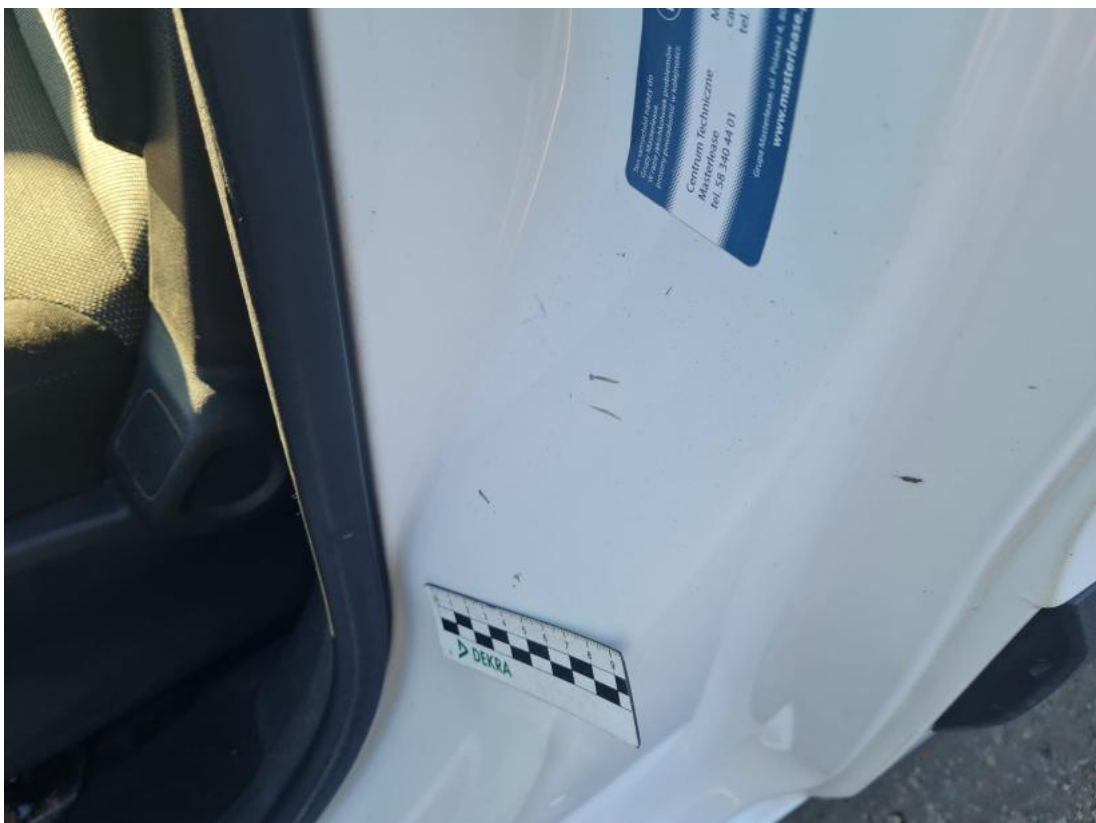
**Fot. 90**

Słupek środkowy L - Rysa/odprysk 1

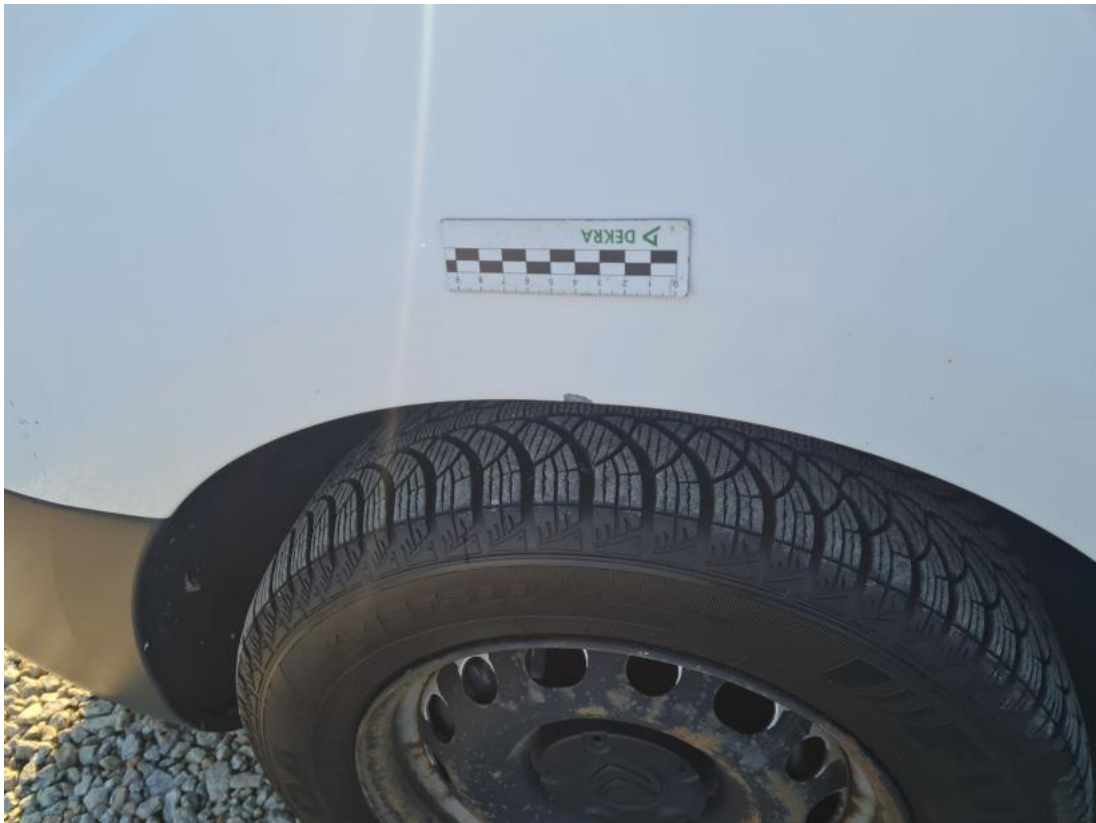
**Fot. 91**

| Poz. | Nazwa pozycji | Opis uszkodzeń | Kwalifik. | Naprawa [rbg] |
|---|---|---|---|---|
| 9 | Błotnik przedni L | rysa/odprysk, wgniecenie/odkształcenie | NA | 0.7 |

Błotnik przedni L - Rysa/odprysk 1

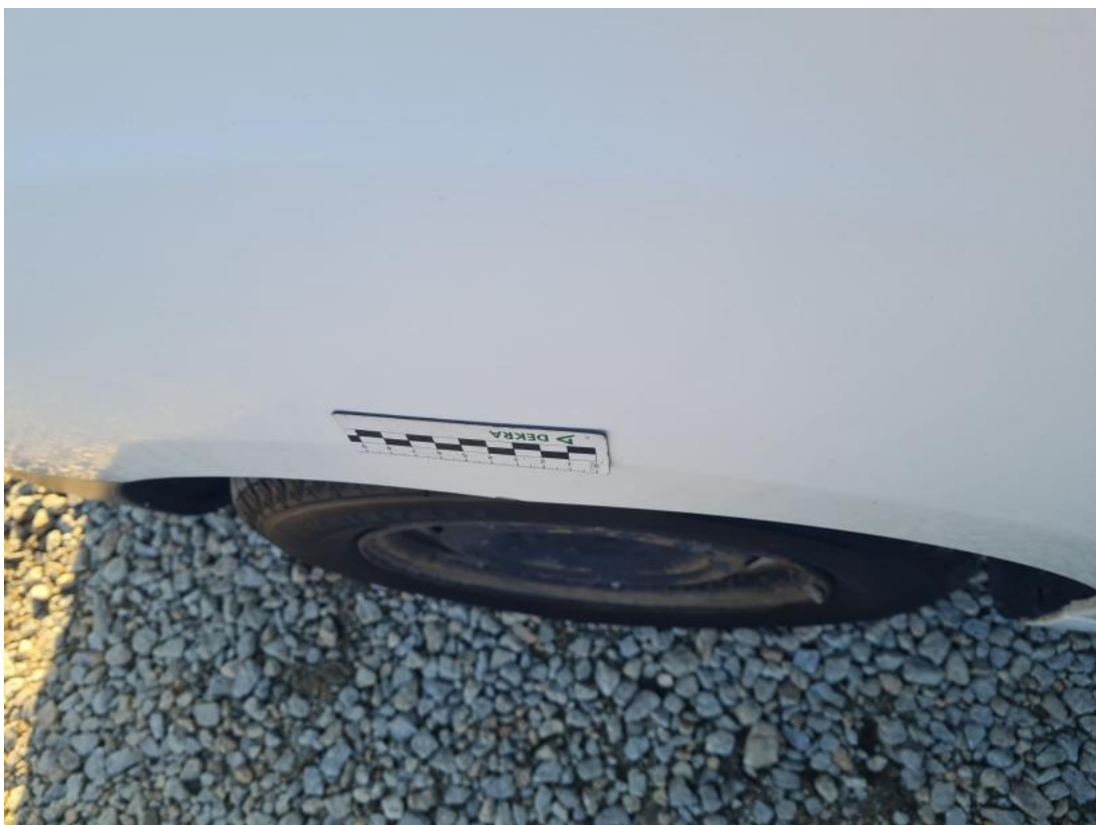
**Fot. 92**

Błotnik przedni L - Wgniecenie/odkształcenie 1

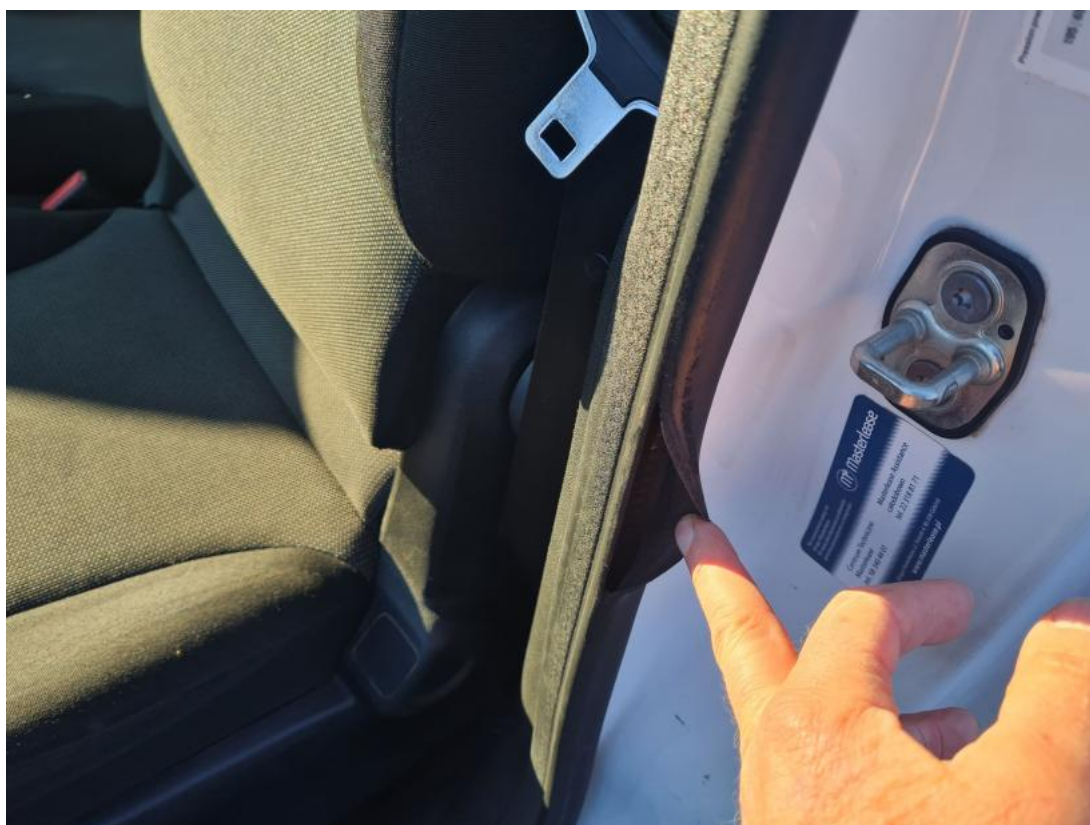
**Fot. 94**

| Poz. | Nazwa pozycji | Opis uszkodzeń | Kwalifik. | Naprawa [rbg] |
|---|---|---|---|---|
| 3 | Uszczelka drzwi wewnętrz. L | rozerwanie | WY | 0.3 |

Uszczelka drzwi przednich L - Pęknięcie/rozerwanie 1

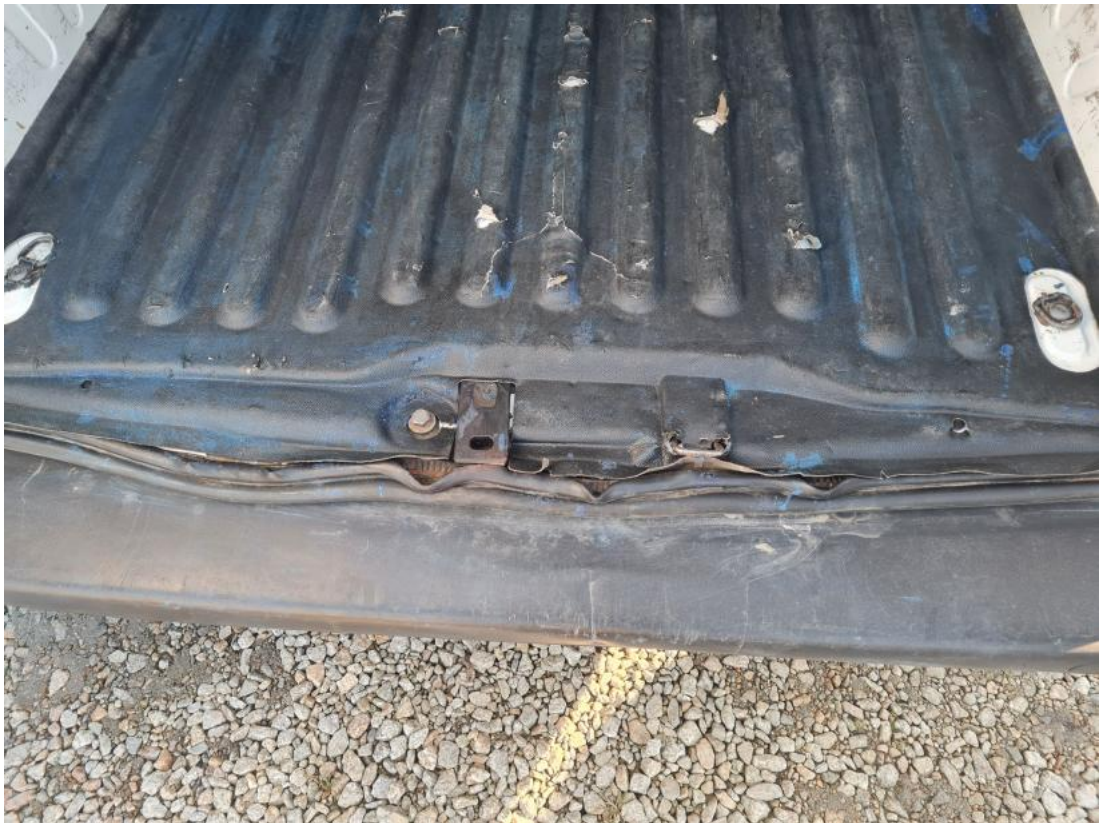
**Fot. 95**

| Poz. | Nazwa pozycji | Opis uszkodzeń | Kwalifik. | Naprawa [rbg] |
|---|---|---|---|---|
| 6 | Uszczelka drzwi/klapy | wgniecenie/odkształcenie, rozerwanie | WY | 0.2 |

Uszczelka pokrywy tylnej - Wgniecenie/odkształcenie 1

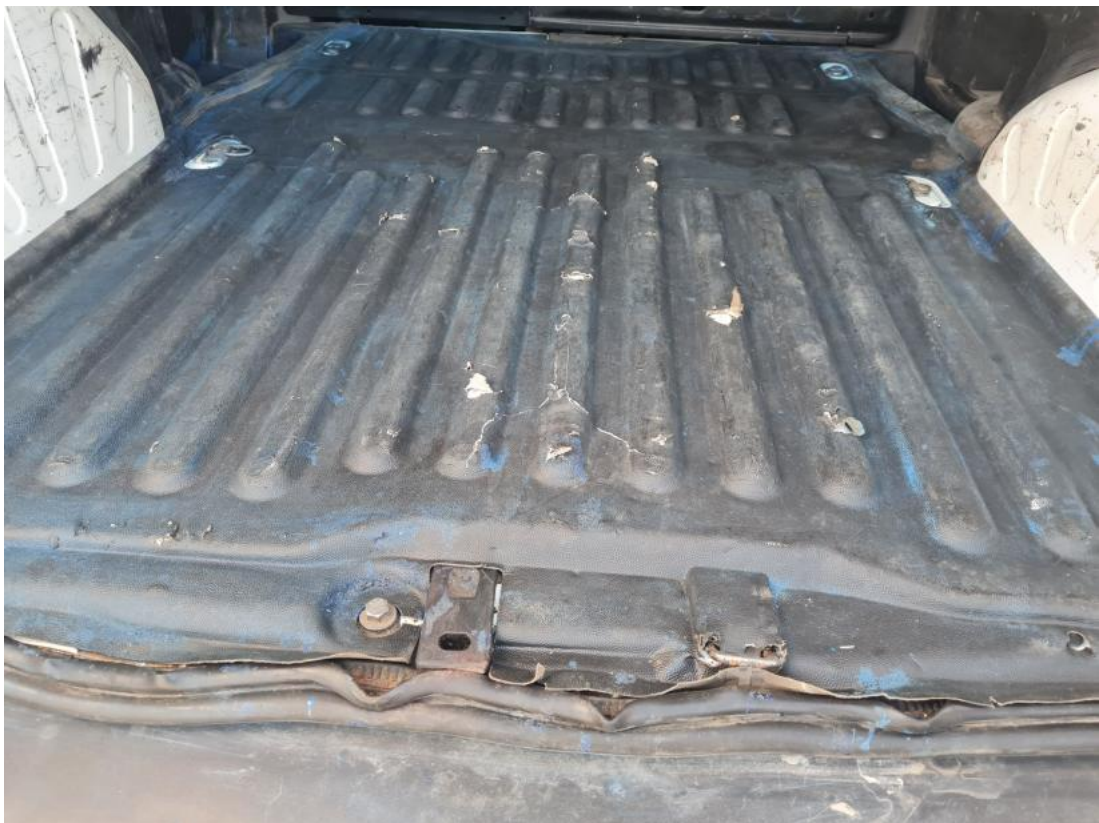
**Fot. 96**

| Poz. | Nazwa pozycji | Opis uszkodzeń | Kwalifik. | Naprawa [rbg] |
|---|---|---|---|---|
| 8 | Dywaniki podłogi tył | rozerwanie | WY | 0.5 |

Wykładzina podłogi bagażnika - Pęknięcie/rozerwanie 1
