## Raport z oględzin pojazdu

| Numer raportu | 393221/4/25-9573 | Data raportu | 02-04-2025 |

| Marka, model | FIAT Ducato 35 MultiJet3 Easy... |
| Numer rejestracyjny | DW4VT36 |

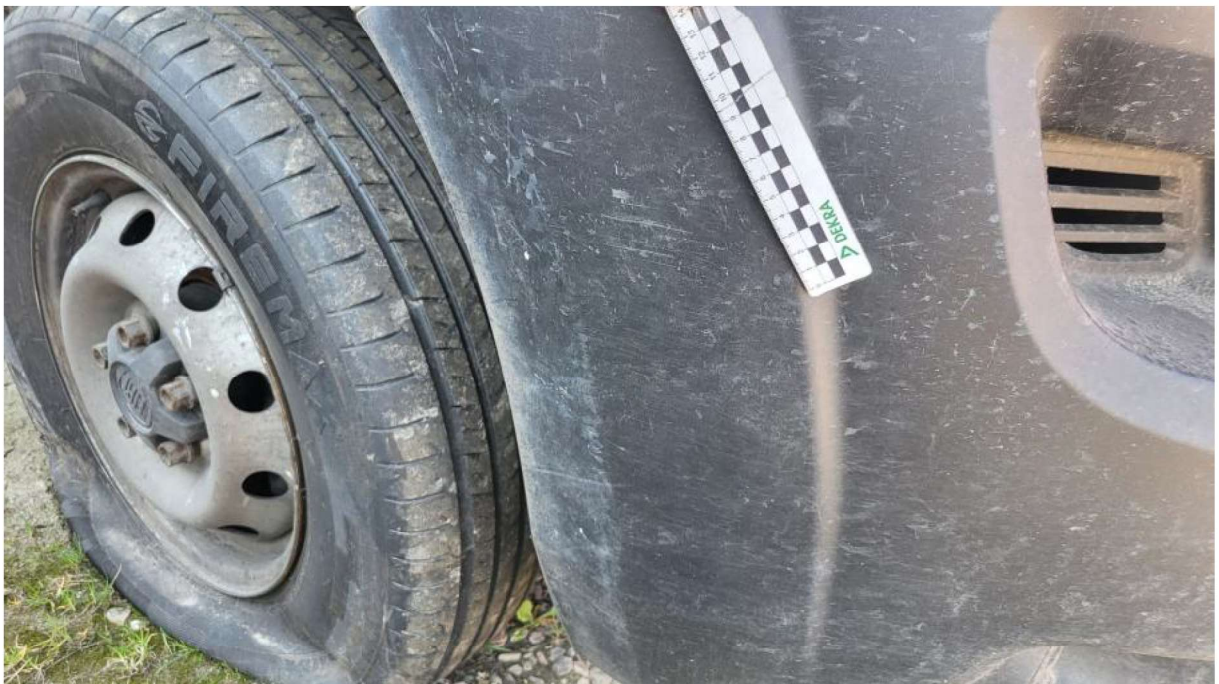
**Fot. 30**

| Poz. | Nazwa pozycji | Opis uszkodzeń | Kwalifik. | Naprawa [rbg] |
|---|---|---|---|---|
| 2 | Zderzak, róg L | rysa/odprysk | WY | 0.3 |

Zderzak - Rysa/odprysk 1

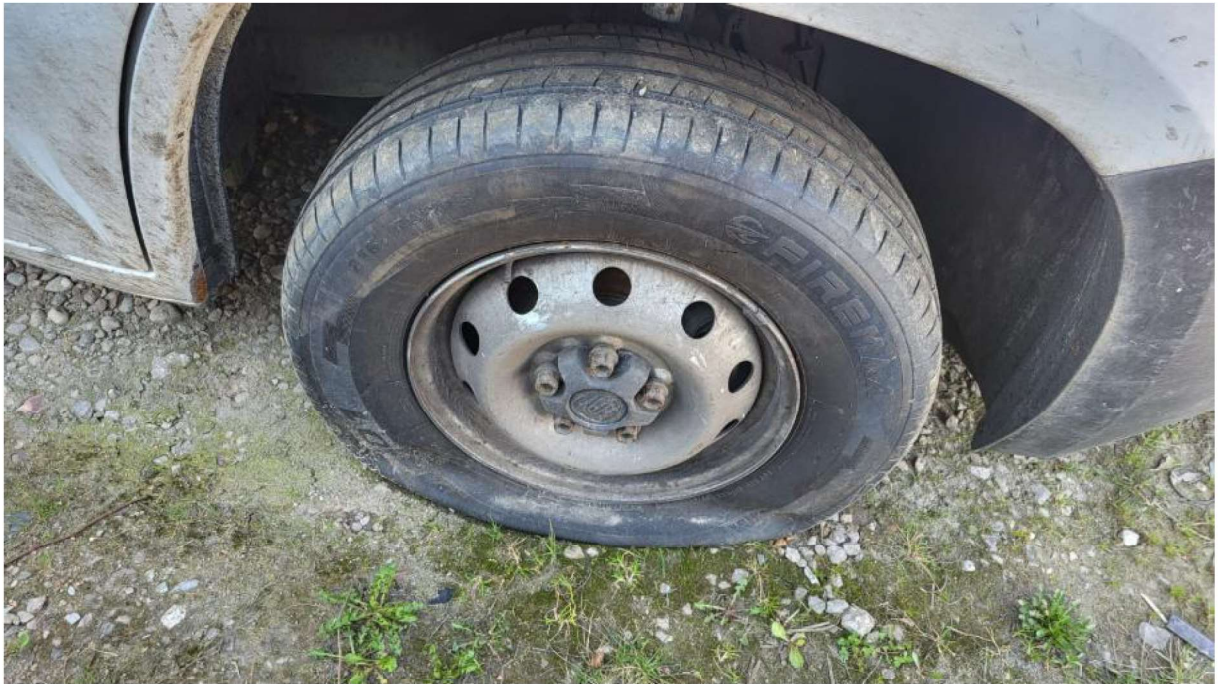
**Fot. 31**

Opona przednia P - Inne 1

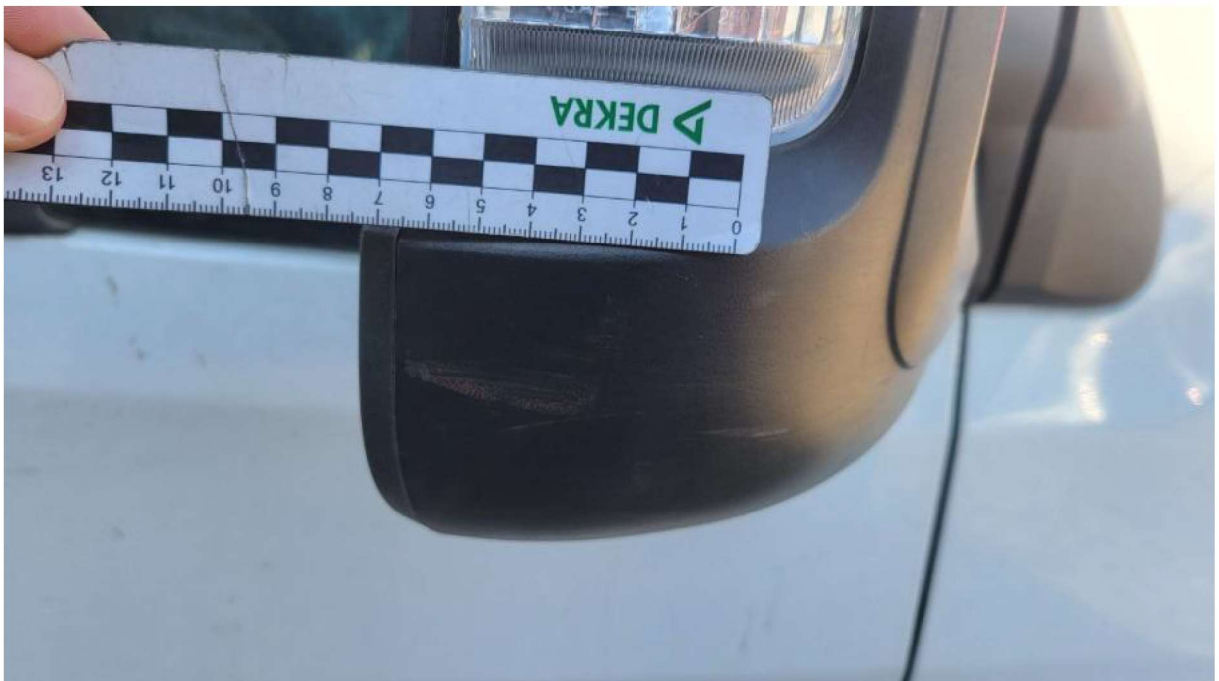
**Fot. 32**

| Poz. | Nazwa pozycji | Opis uszkodzeń | Kwalifik. | Naprawa [rbg] |
|---|---|---|---|---|
| 11 | Lusterko zewn.ustaw.elekt./ogrzew. R | rysa/odprysk | | |

Lusterko zew P - Rysa/odprysk 1

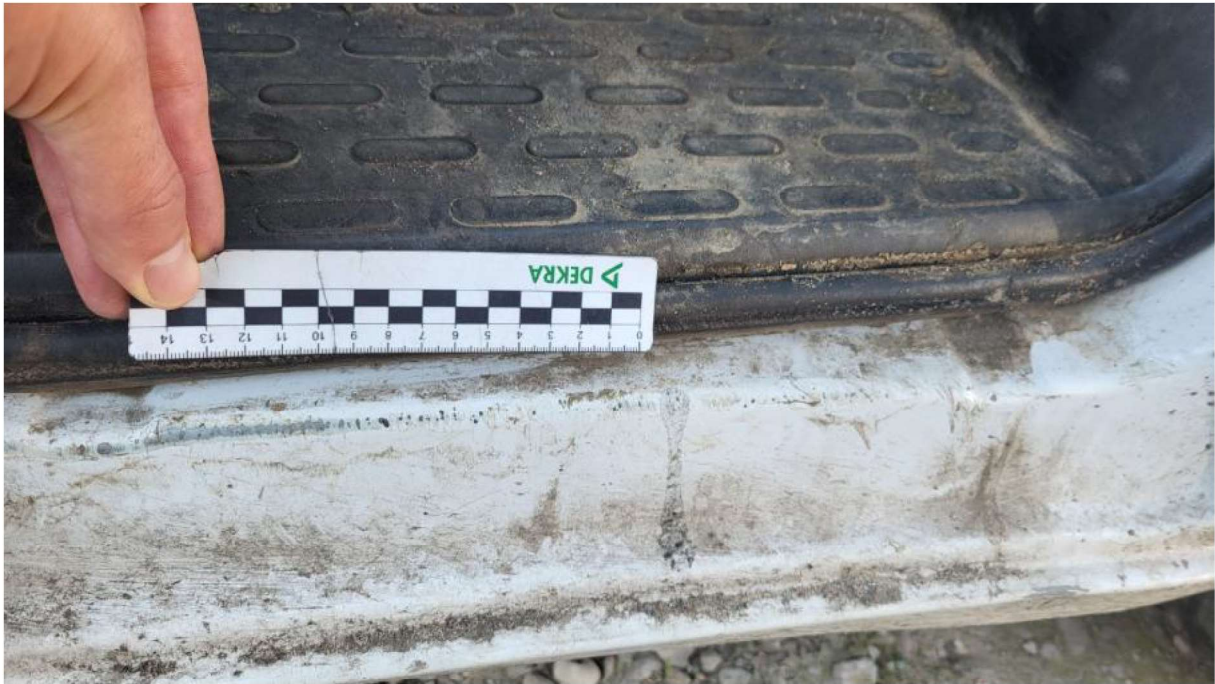
**Fot. 33**

Próg P - Rysa/odprysk 1

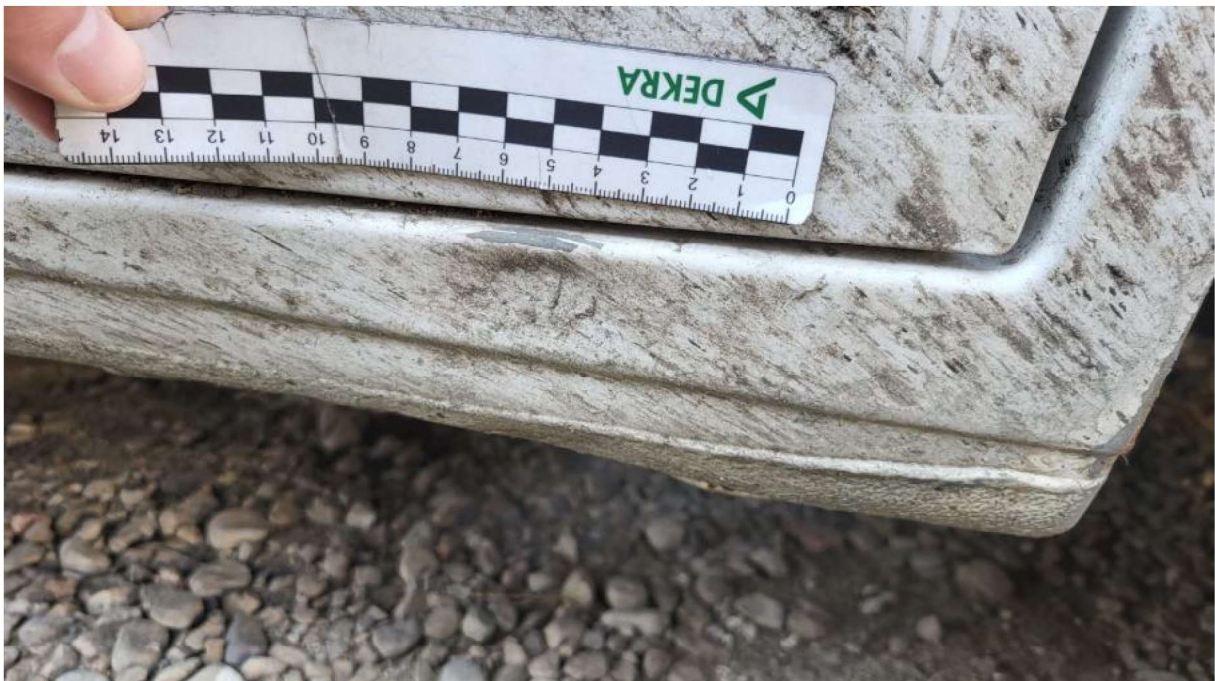
**Fot. 34**

Próg P - Wgniecenie/odkształcenie 1

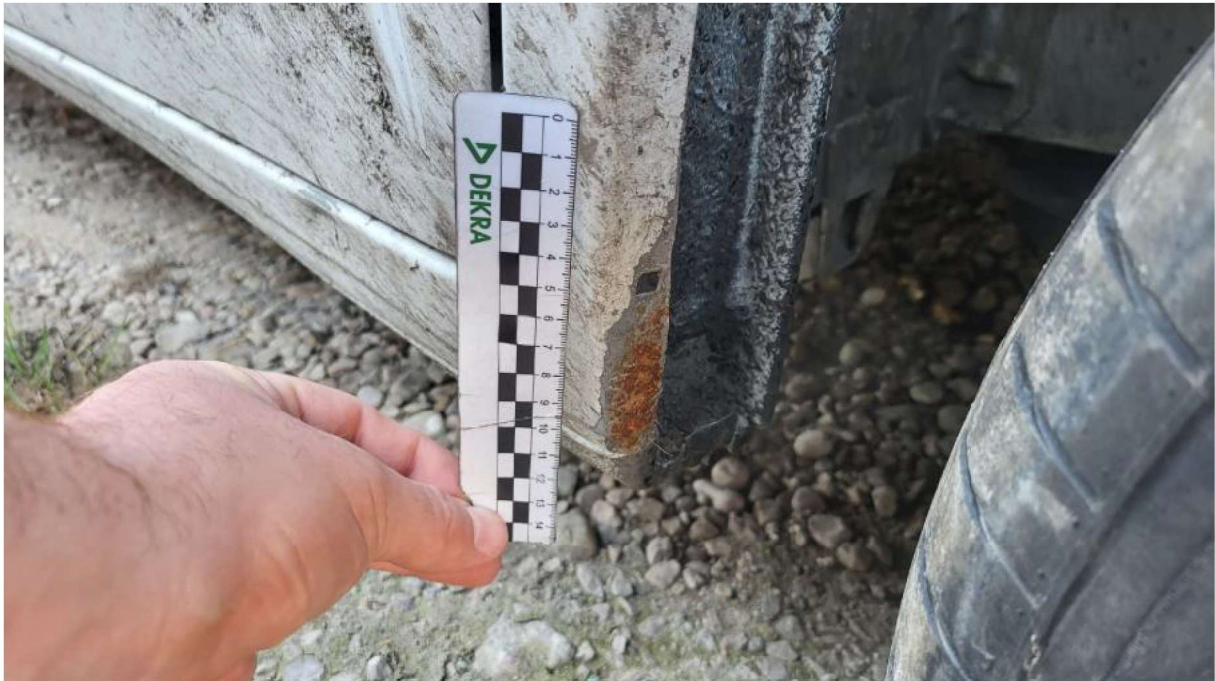
**Fot. 35**

Próg P - Inne 1

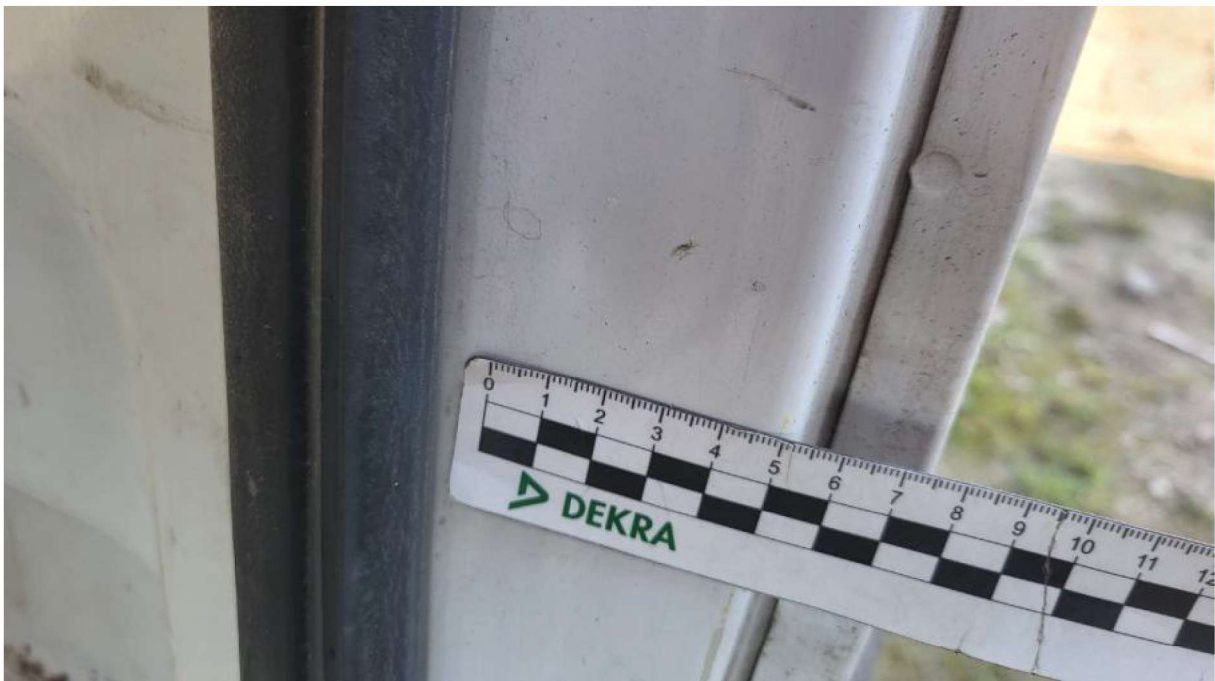
**Fot. 36**

| Poz. | Nazwa pozycji | Opis uszkodzeń | Kwalifik. | Naprawa [rbg] |
|---|---|---|---|---|
| 14 | Słupek środkowy B R | wgniecenie/odkształcenie | | |

Słupek środkowy P - Wgniecenie/odkształcenie 1

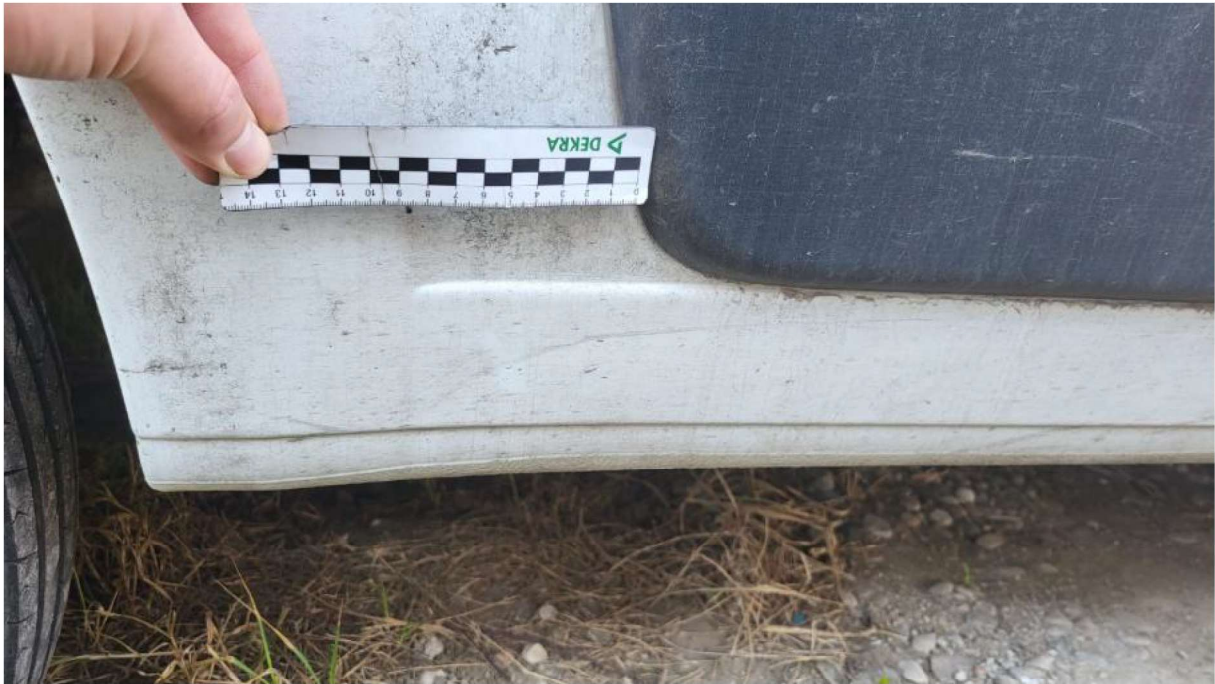
**Fot. 37**

| Poz. | Nazwa pozycji | Opis uszkodzeń | Kwalifik. | Naprawa [rbg] |
|---|---|---|---|---|
| 7 | Ściana boczna część przednia dolna R | wgniecenie/odkształcenie | NA | 1 |

Błotnik tylny P / Ściana boczna P - Wgniecenie/odkształcenie 1

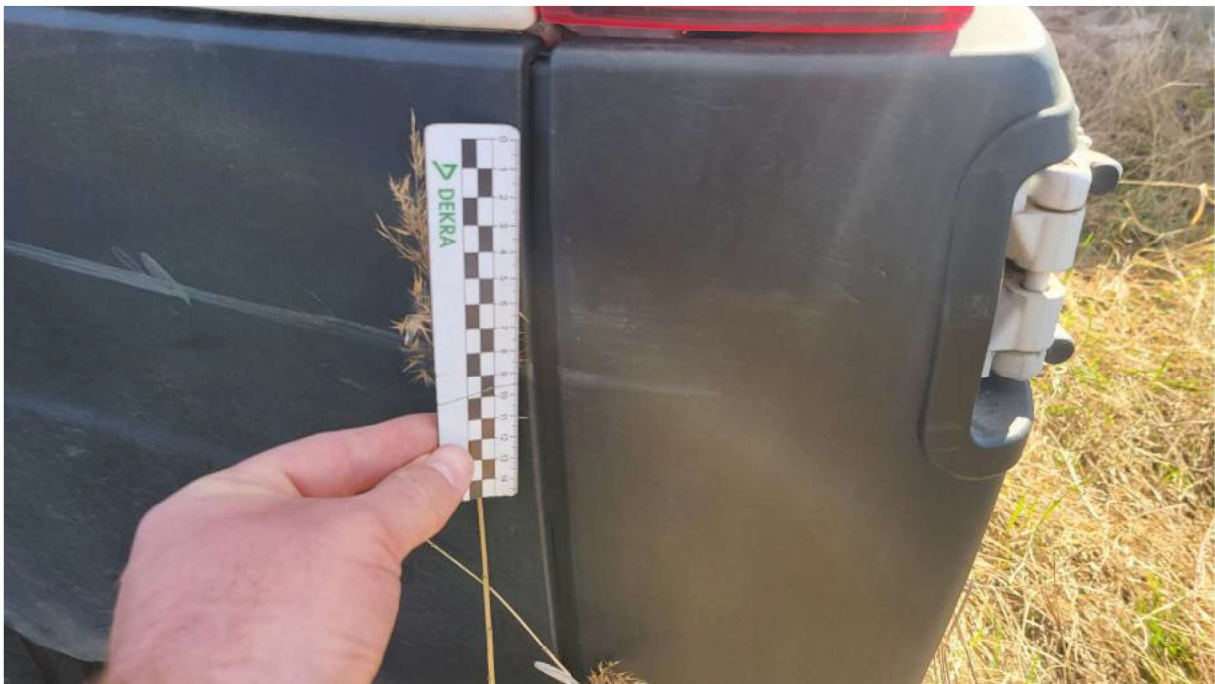
**Fot. 38**

Zderzak tylny cz L - Rysa/odprysk 1

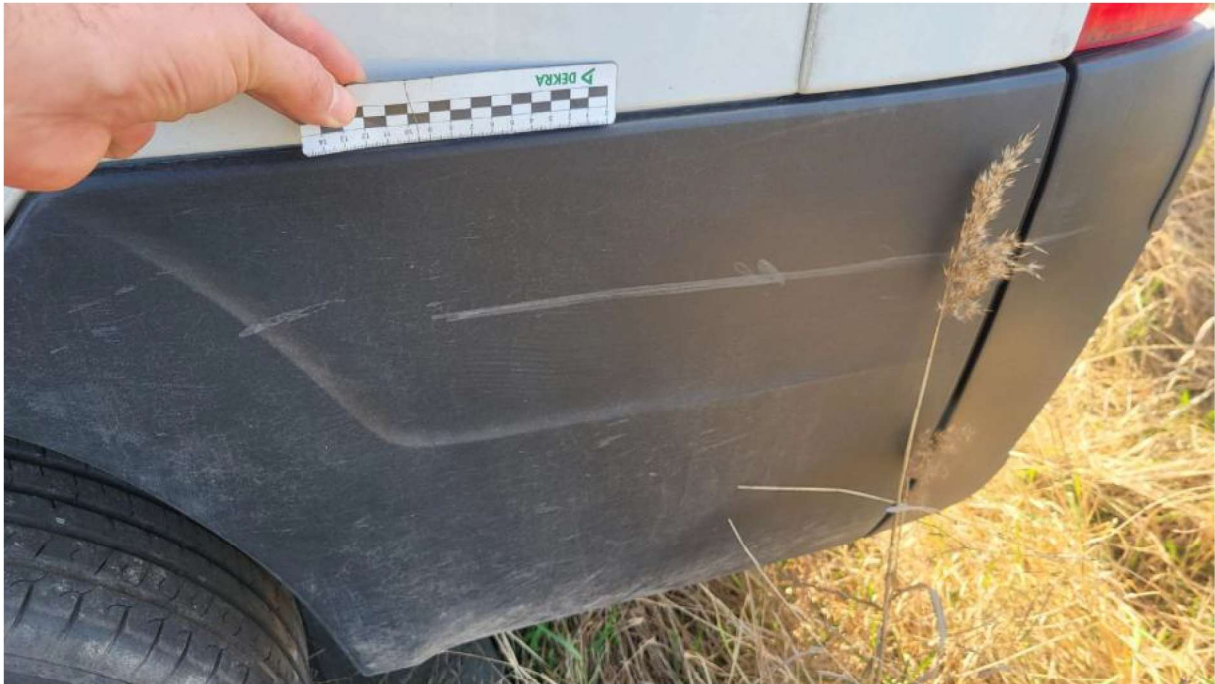
**Fot. 39**

Zderzak tylny cz L - Rysa/odprysk 2

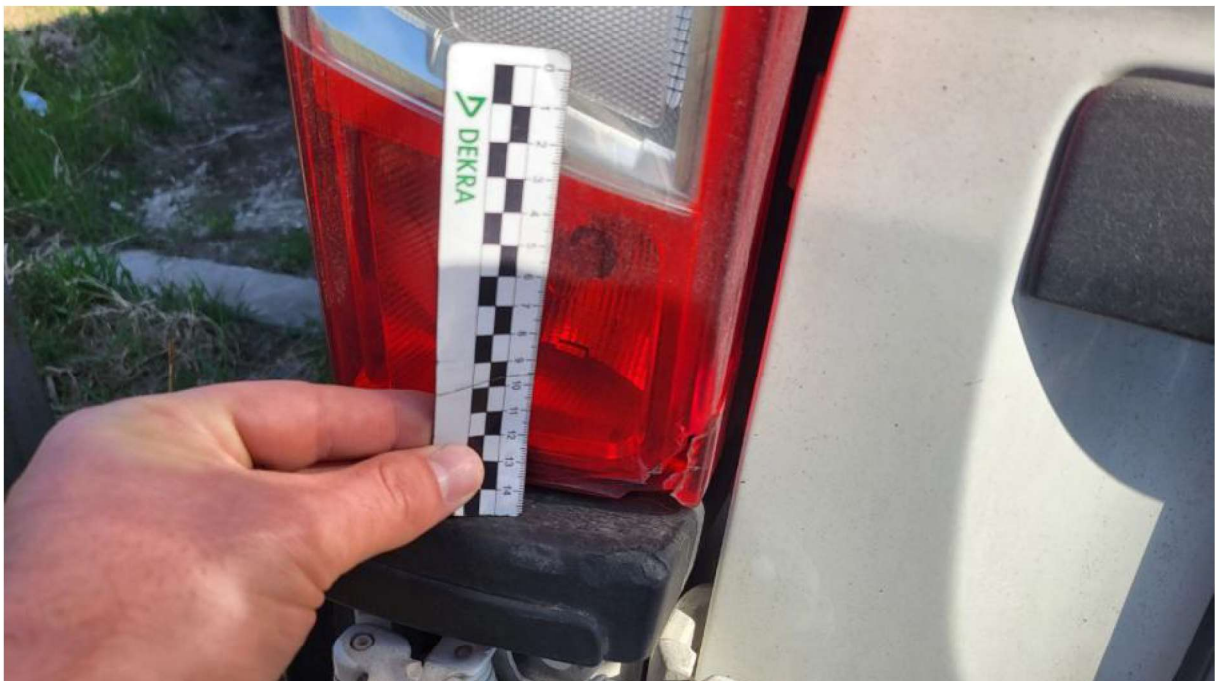
**Fot. 40**

| Poz. | Nazwa pozycji | Opis uszkodzeń | Kwalifik. | Naprawa [rbg] |
|---|---|---|---|---|
| 3 | Lampa tylna kompletna L | pęknięcie/rozerwanie | WY | 0.2 |

Lampa zespolona tylna L - Pęknięcie/rozerwanie 1

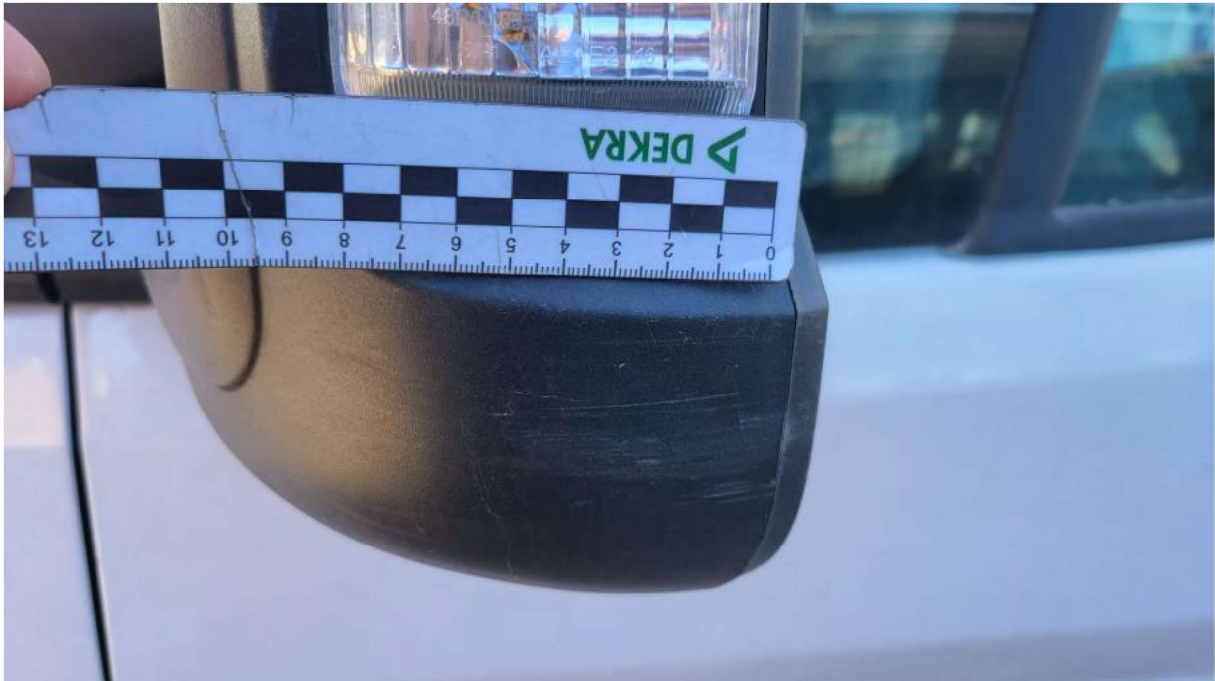
**Fot. 41**

| Poz. | Nazwa pozycji | Opis uszkodzeń | Kwalifik. | Naprawa [rbg] |
|---|---|---|---|---|
| 10 | Lusterko zewn.ustaw.elekt./ogrzew. L | rysa/odprysk | | |

Lusterko zew L - Rysa/odprysk 1

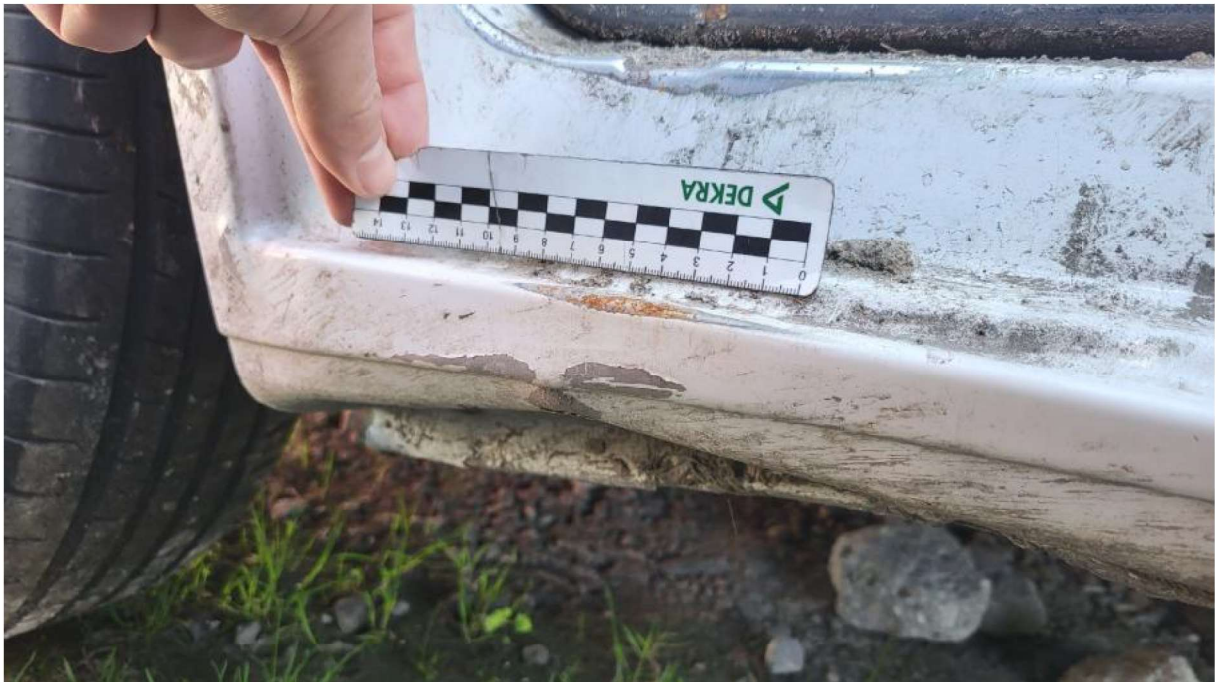
**Fot. 42**

Próg L - Wgniecenie/odkształcenie 1

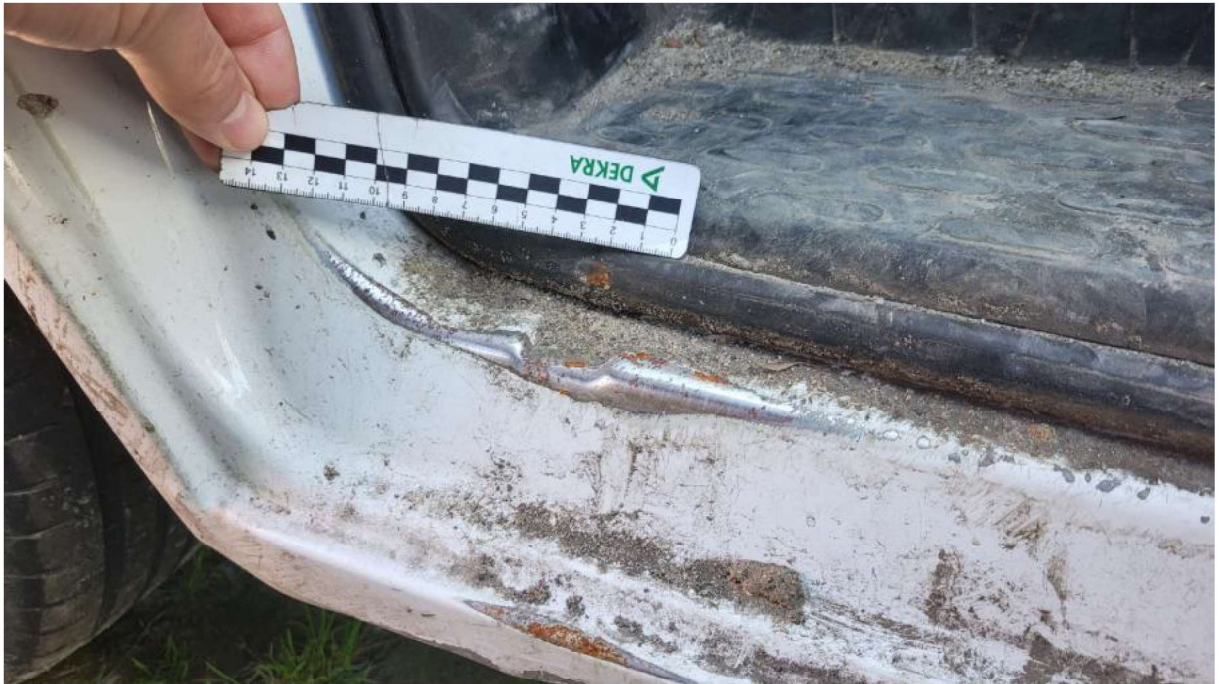
**Fot. 43**

Próg L - Wgniecenie/odkształcenie 2

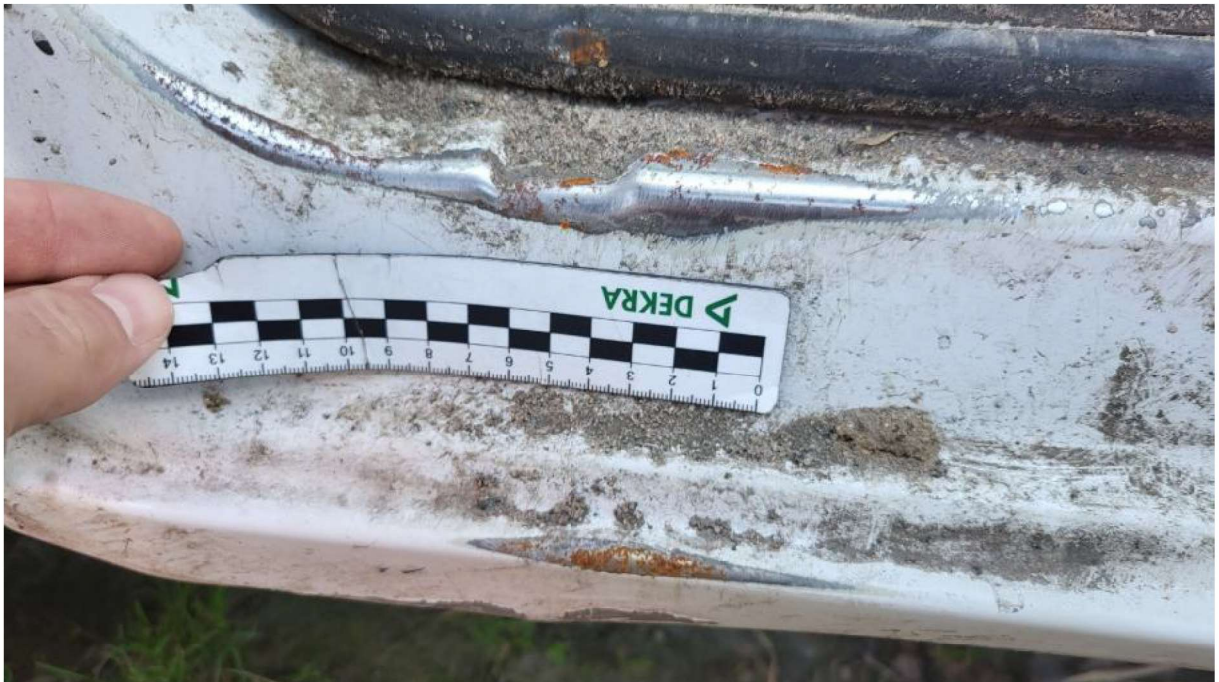
**Fot. 44**

Próg L - Inne 1

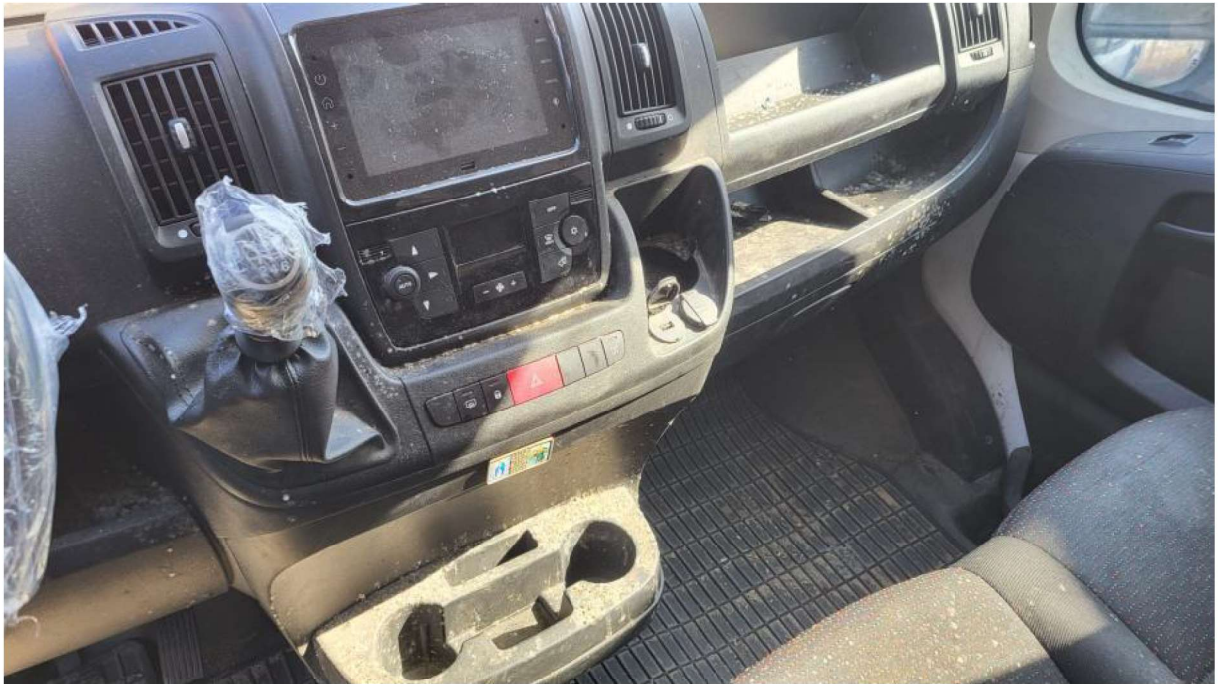
**Fot. 45**

| Poz. | Nazwa pozycji | Opis uszkodzeń | Kwalifik. | Naprawa [rbg] |
|---|---|---|---|---|
| 12 | Deska rozdzielcza | zabrudzenie | | |

Deska rozdzielcza - Inne 1

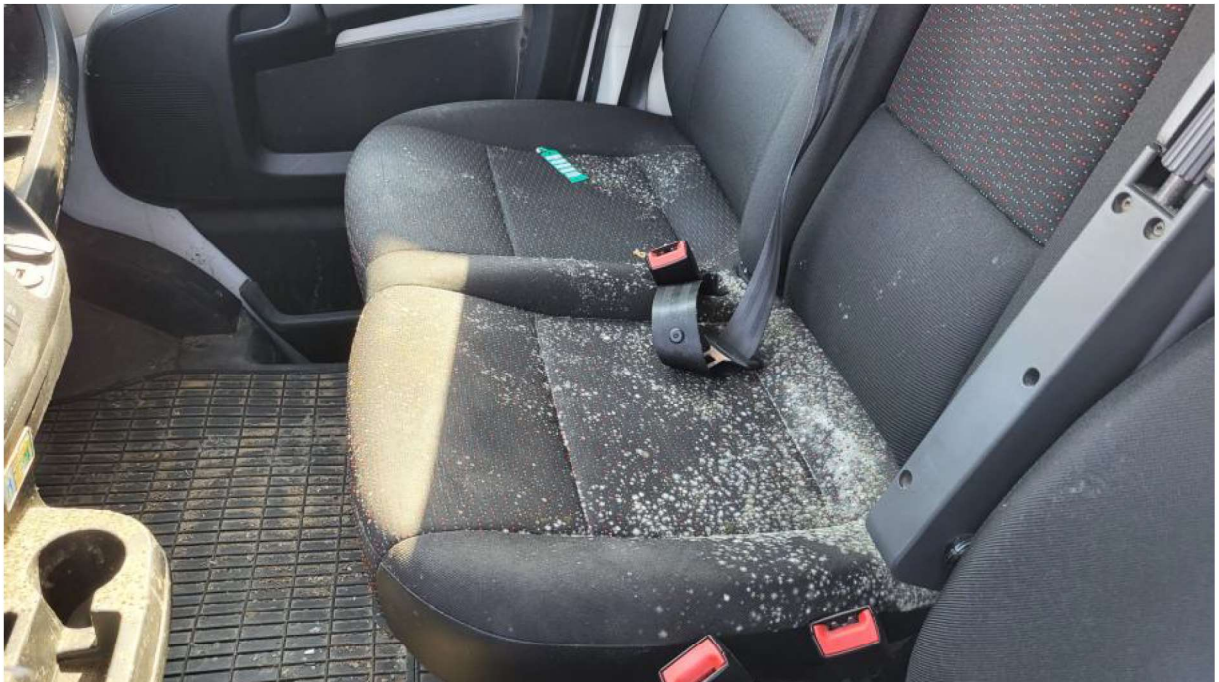
**Fot. 46**

| Poz. | Nazwa pozycji | Opis uszkodzeń | Kwalifik. | Naprawa [rbg] |
|---|---|---|---|---|
| 13 | Tapicerka siedziska 1.rząd R | zabrudzenie | | |

Fotel prz. praw. - Inne 1

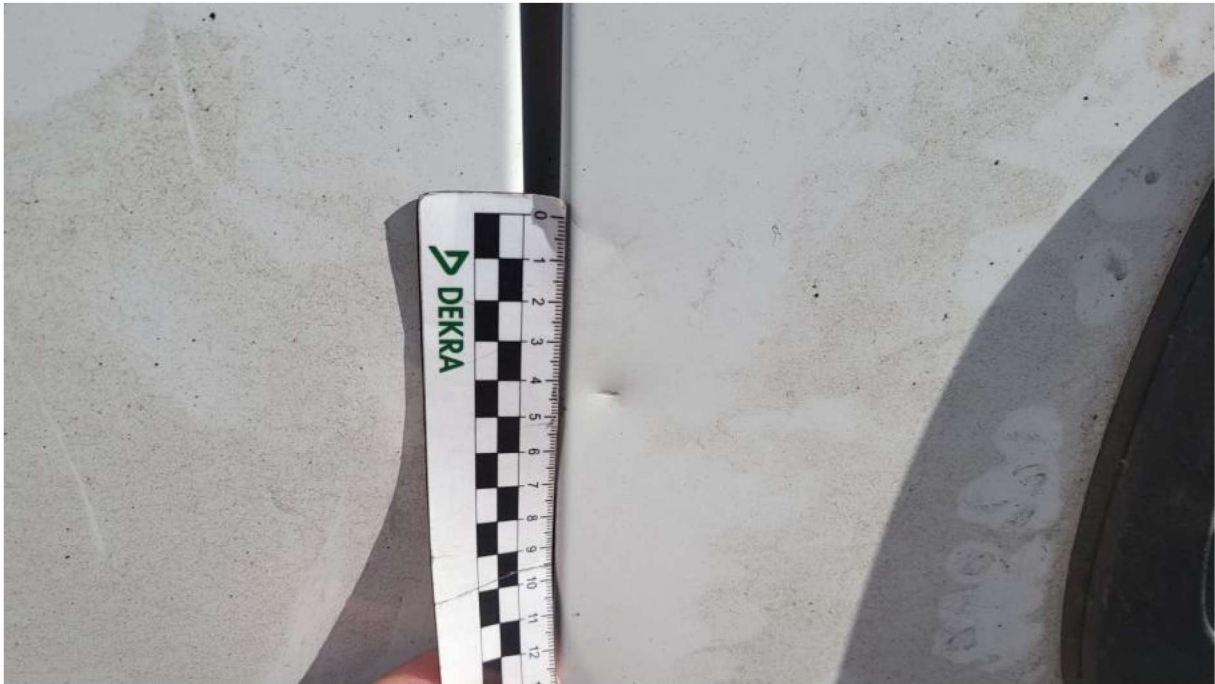
**Fot. 47**

| Poz. | Nazwa pozycji | Opis uszkodzeń | Kwalifik. | Naprawa [rbg] |
|---|---|---|---|---|
| 8 | Drzwi tylne, skrzydło prawe R | wgniecenie/odkształcenie | NA | 1 |

Drzwi tyłu prawe - Wgniecenie/odkształcenie 1
