## Expertise

Protokollnummer: 36532692  
Auftrags-Nr / Referenz: 1001715864  
Besichtigungsdatum: 18.10.2024

Hersteller: Audi

Modell: A4 Avant

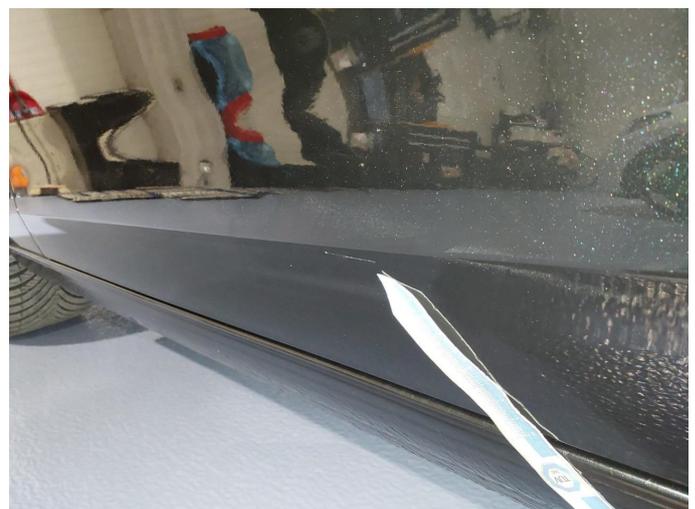
Beschädigung 1: Tür vorn links: Tür - Kratzer - auslegen / polieren

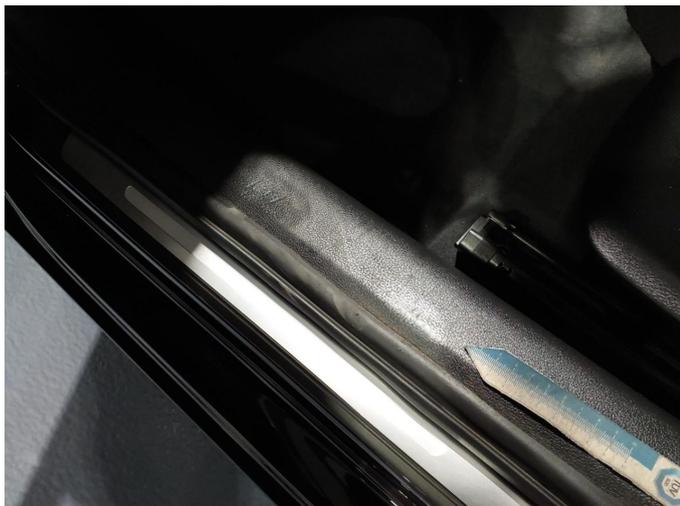
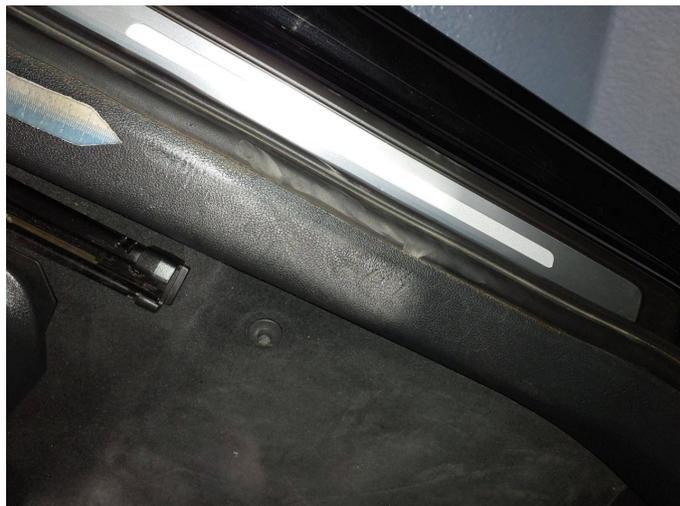
**Beschädigung 2:** Verkleidungen/Abdeckungen: Einstieg vorn links - verkratzt / verschürft - erneuern

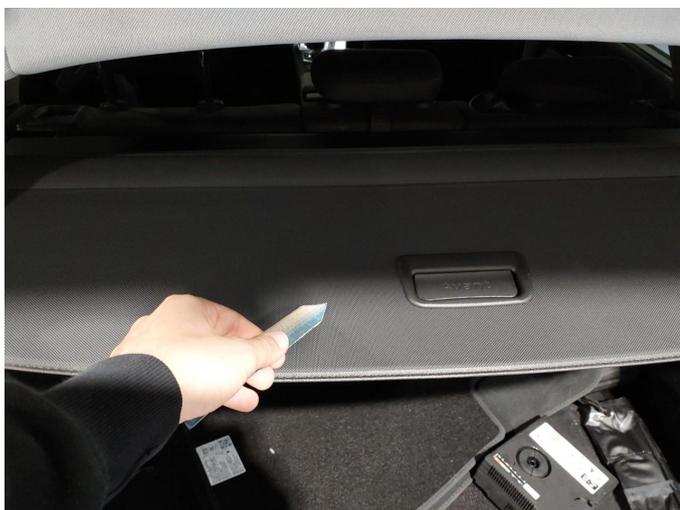
**Beschädigung 3:** Interieur: Rollo Heckfenster - ohne Funktion - instandsetzen

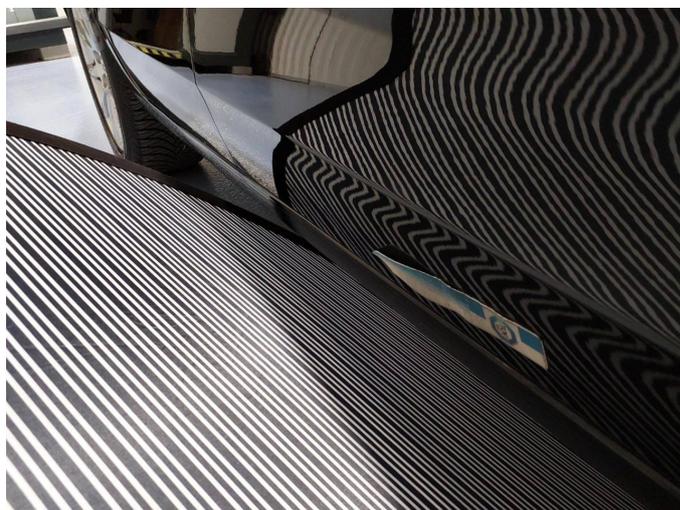
**Beschädigung 4:** Tür vorn rechts: Tür - Delle(n) - sanft instandsetzen

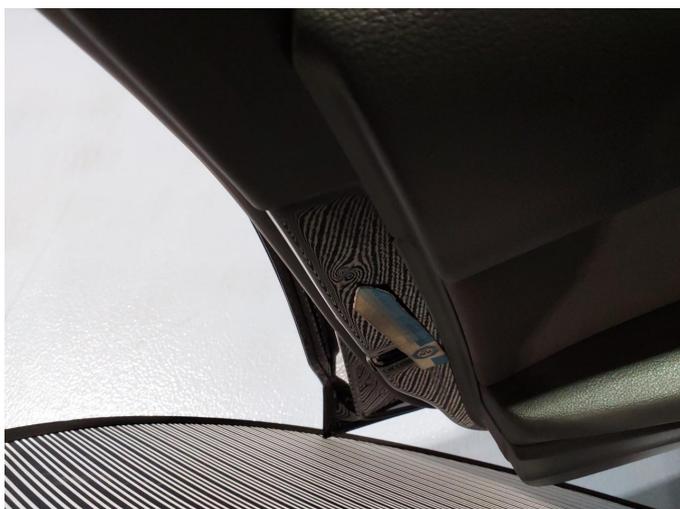
**Beschädigung 5:** Tür vorn links: Tür - Delle(n) - Smart Repair

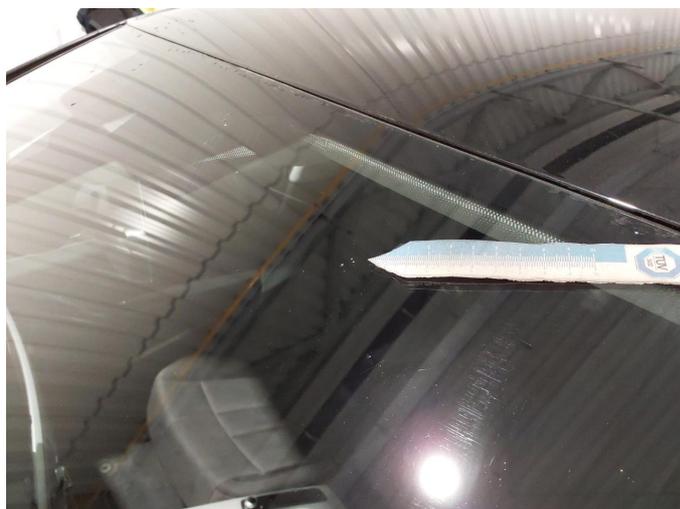
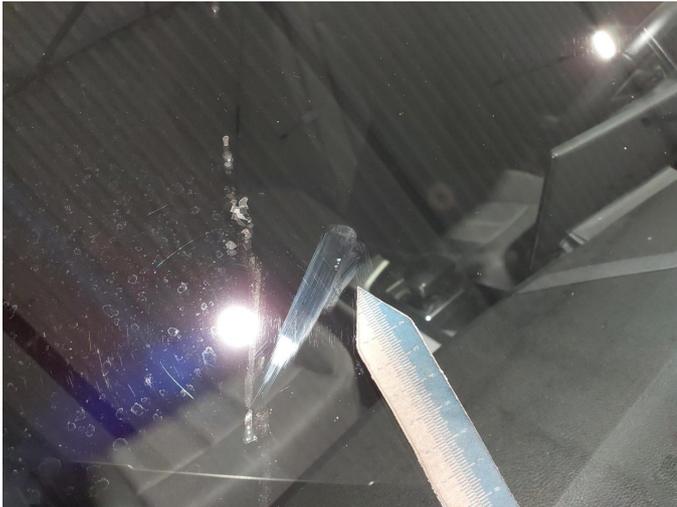
**Gebrauchsspur 1:** Verglasung: Frontscheibe - Steinschlag - kein Abzug

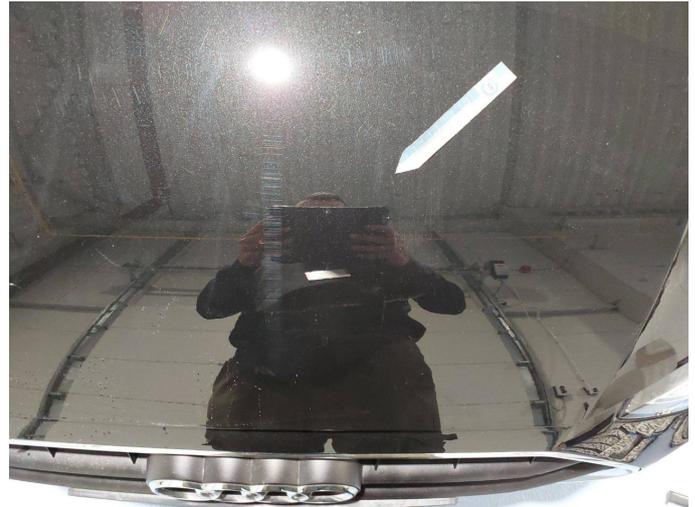
**Gebrauchsspur 2:** Motorhaube: Motorhaube - Steinschlag - kein Abzug

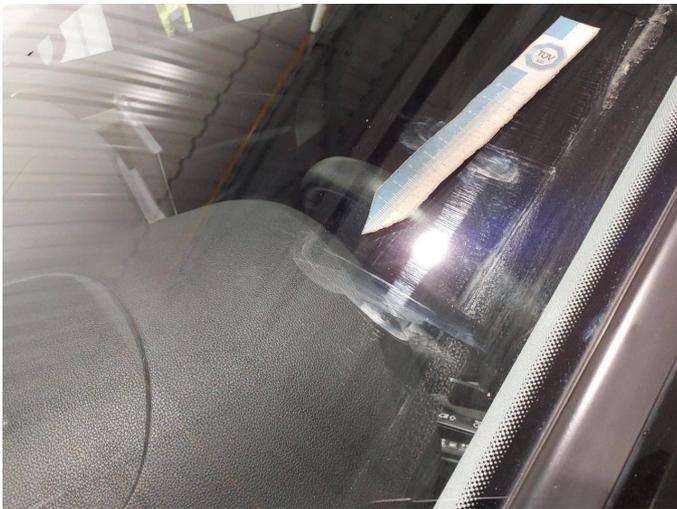
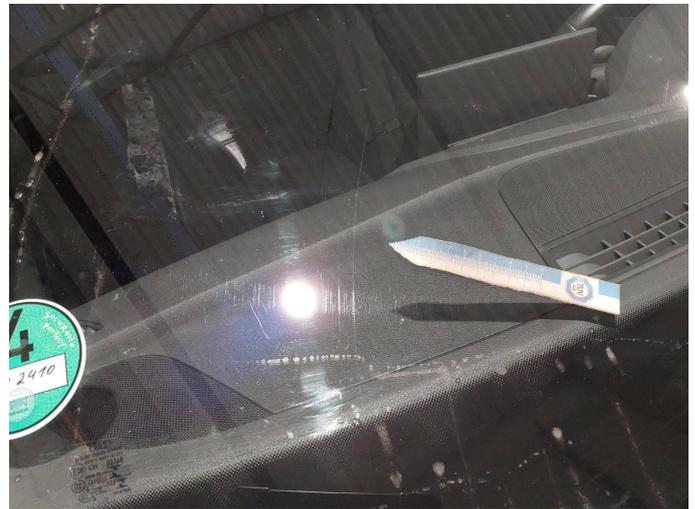
**Gebrauchsspur 3:** Verglasung: Frontscheibe - verkratzt / verschürft - kein Abzug

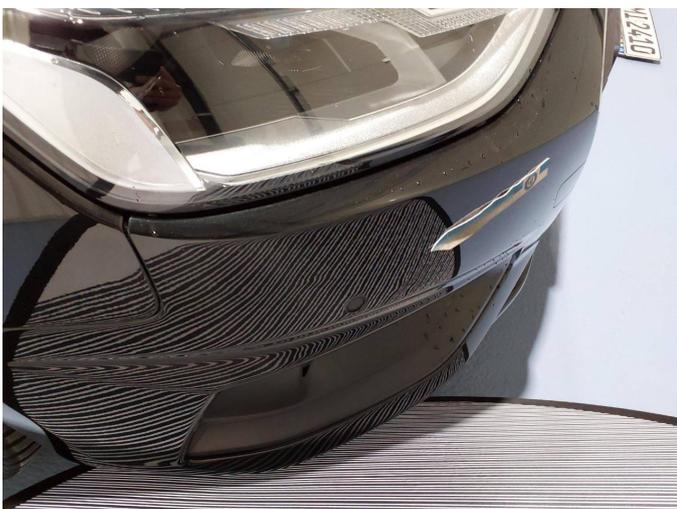
**Gebrauchsspur 4:** Stossfänger vorn: Stossfänger vorn - Delle(n) - kein Abzug

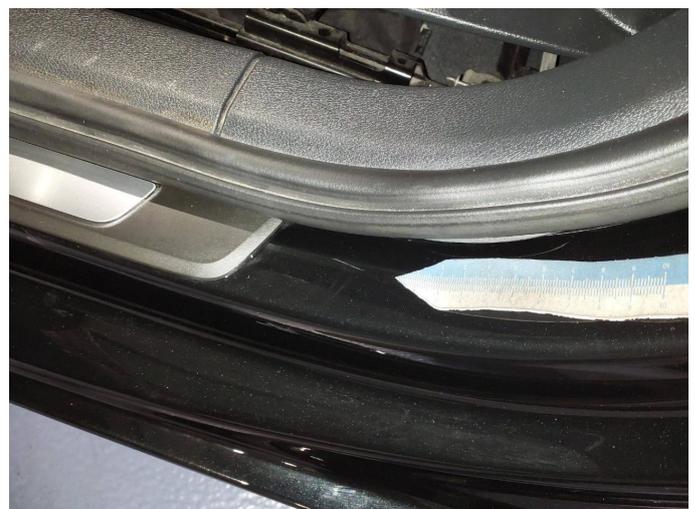
**Gebrauchsspur 5:** Schweller links: Schweller vorn - Kratzer - kein Abzug

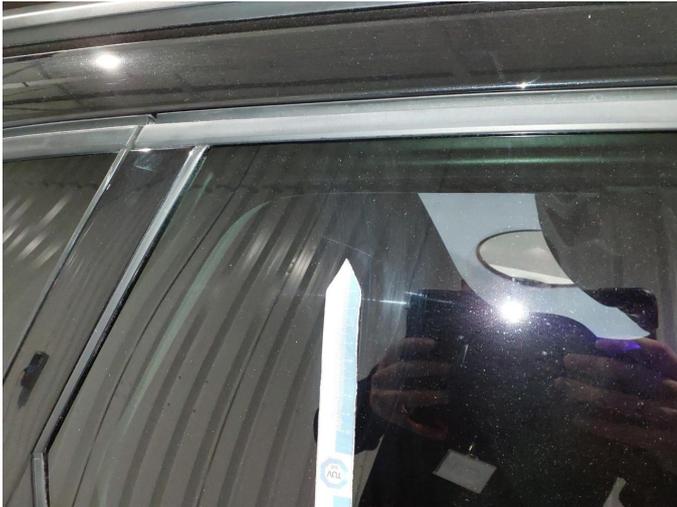
**Gebrauchsspur 6:** Verglasung: Türscheibe hinten rechts - Kratzer - kein Abzug

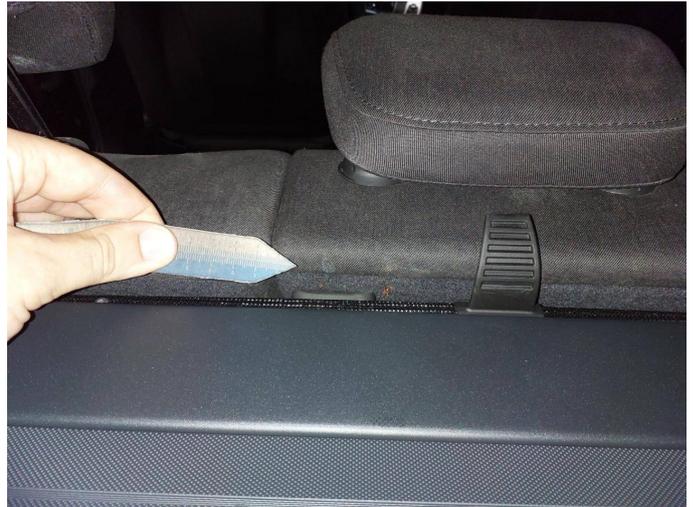
**Gebrauchsspur 7:** Sitz hinten: Lehnenbezug - beschädigt - kein Abzug

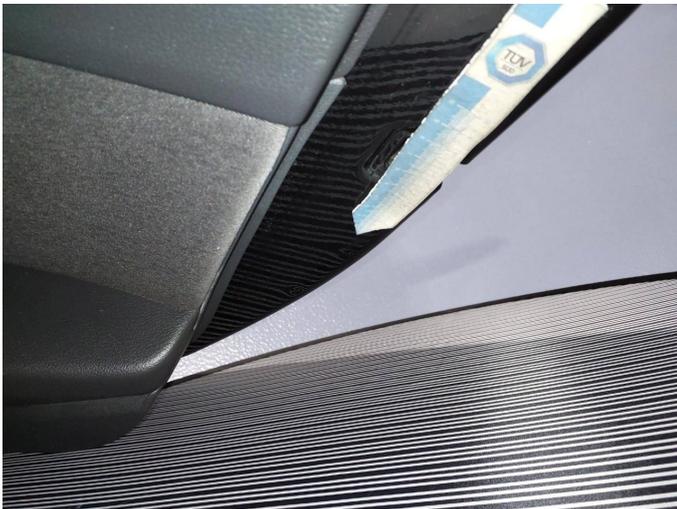
**Gebrauchsspur 8:** Tür hinten rechts: Tür - Delle(n) - kein Abzug

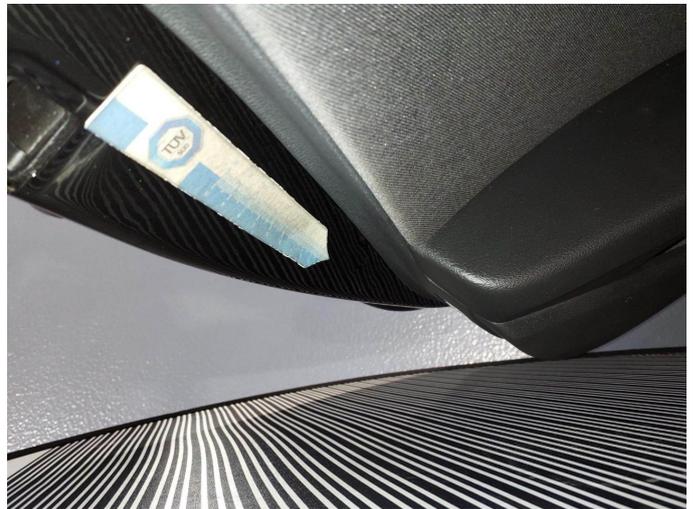
**Gebrauchsspur 9:** Tür hinten links: Tür - Delle(n) - kein Abzug

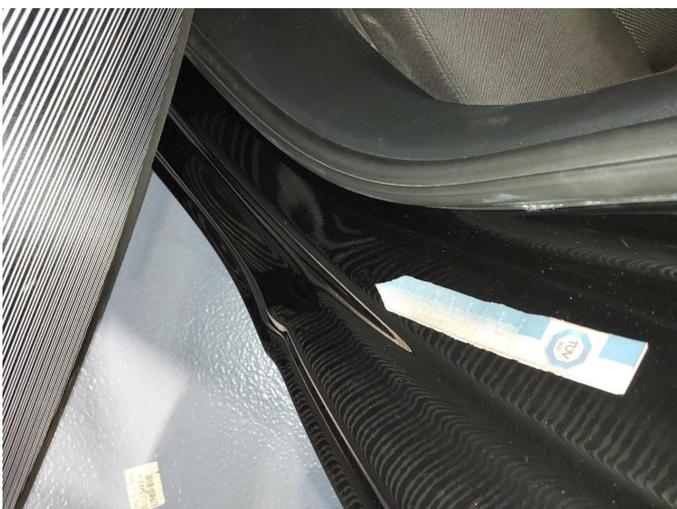
**Gebrauchsspur 10:** Schweller links: Schweller hinten - Delle(n) - kein Abzug

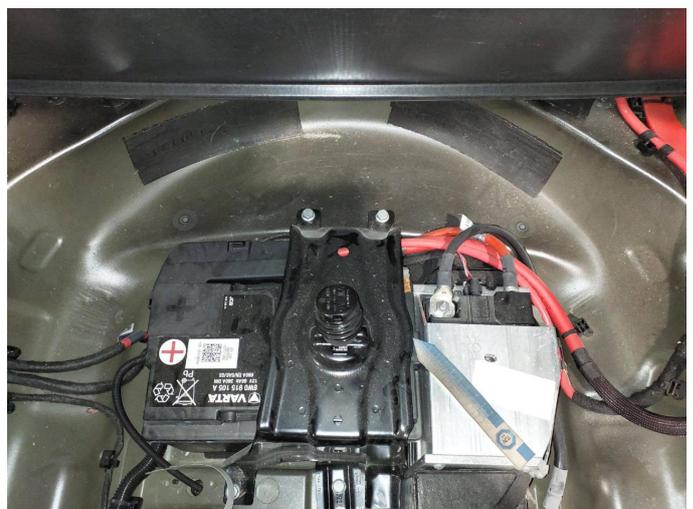
**Fehlteil 2:** Ausrüstung: Ausrüstung (Styropian) - fehlt - erneuern
