Raport z oględzin pojazdu

Numer raportu	214027/2/25-11401	Data raportu	19-02-2025
Rzeczoznawcy	Mateusz Gowor (NEW) mgr inż. Przemysław Ostap	Data oględzin	18-02-2025
Nr zlecenia	PCM(DZS)/GDA/10660/25/02/12	Miejsce oględzin	Bydgoszcz 85-843, ul. Bernarda śliwiński...

Numer identyfikacyjny (VIN)	W0VBD6EW6LG048066
Marka, model	OPEL Astra V Hatchback 19-21
Typ, wersja	Astra V 1.2 T Edition S&S
Numer rejestracyjny	WD4018T
Silnik (rodz./poj./moc)	benz./1199 ccm/107 kW
Stan licznika	150 897 km
Data 1. rej./rok prod.	30-06-2020/2020
Data nast. bad. techn.	30-06-2025
Nadwozie	hatchback 5/5
Lakier	szary/METALIK
Skrzynia biegów	manualna

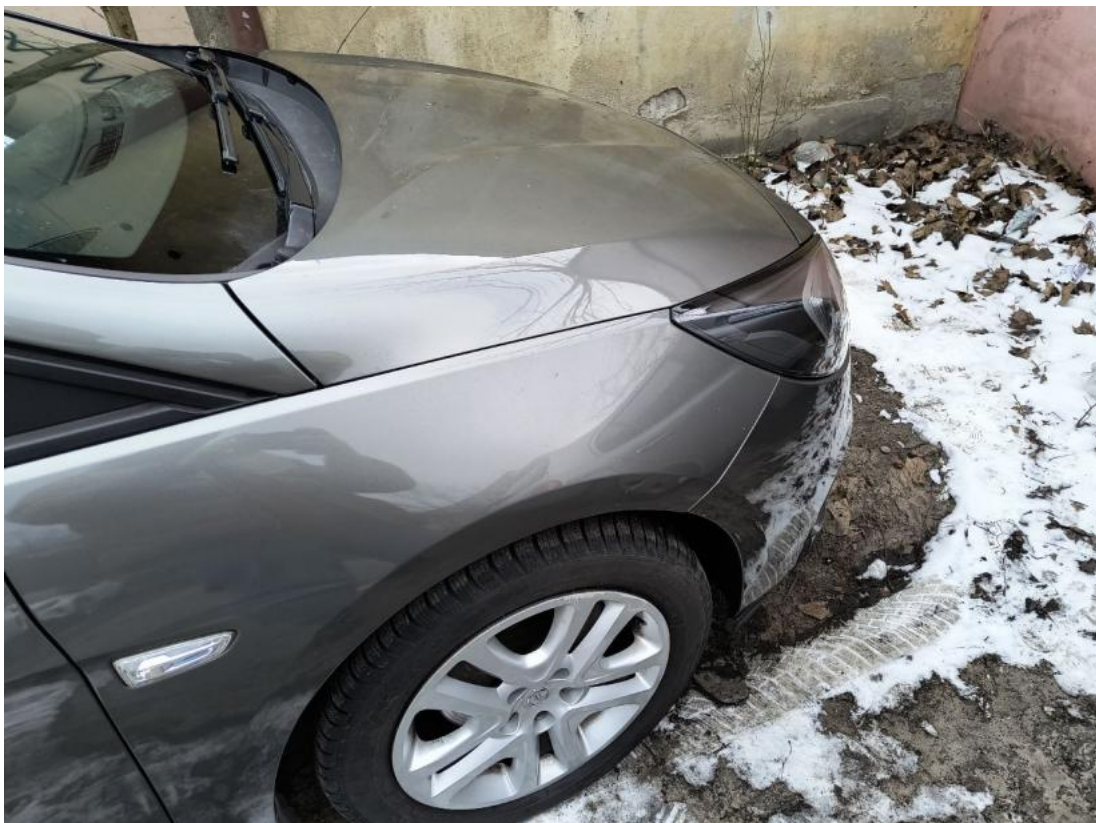
Fot. 38

Błotnik przedni P - zdjęcie poglądowe 1

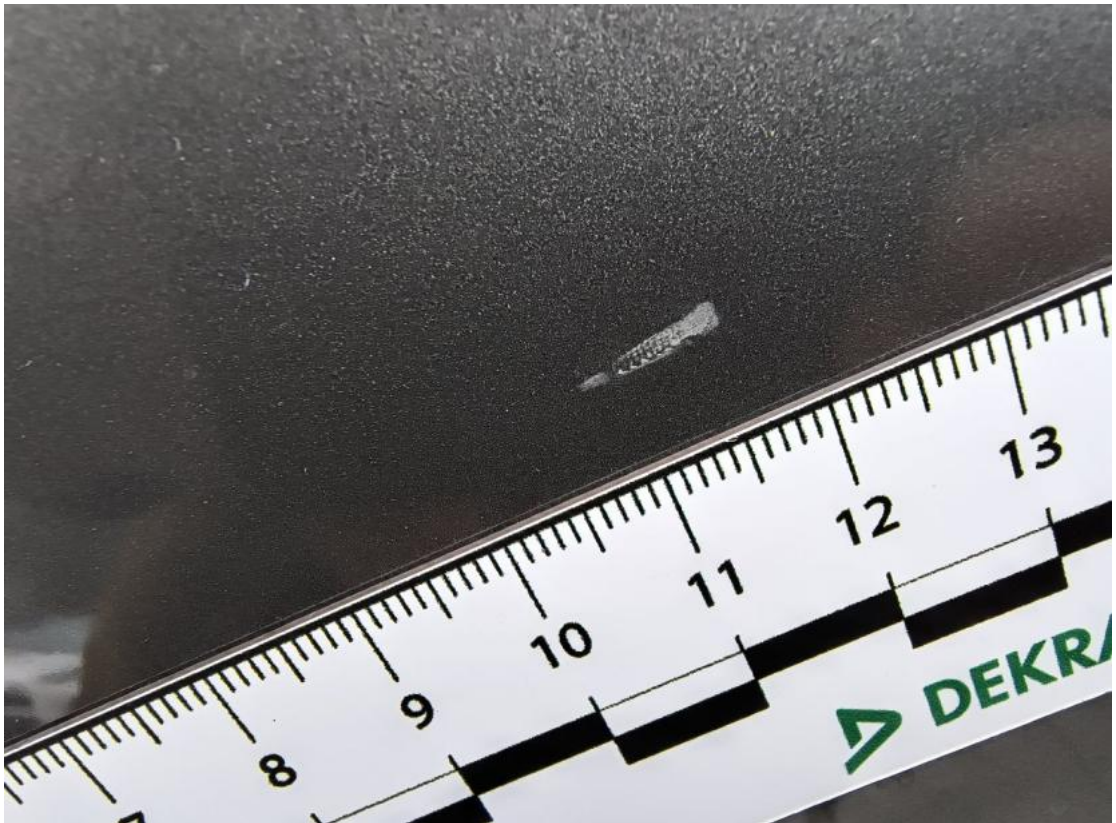
Fot. 39

Błotnik przedni P - Wgniecenie/odkształcenie 1

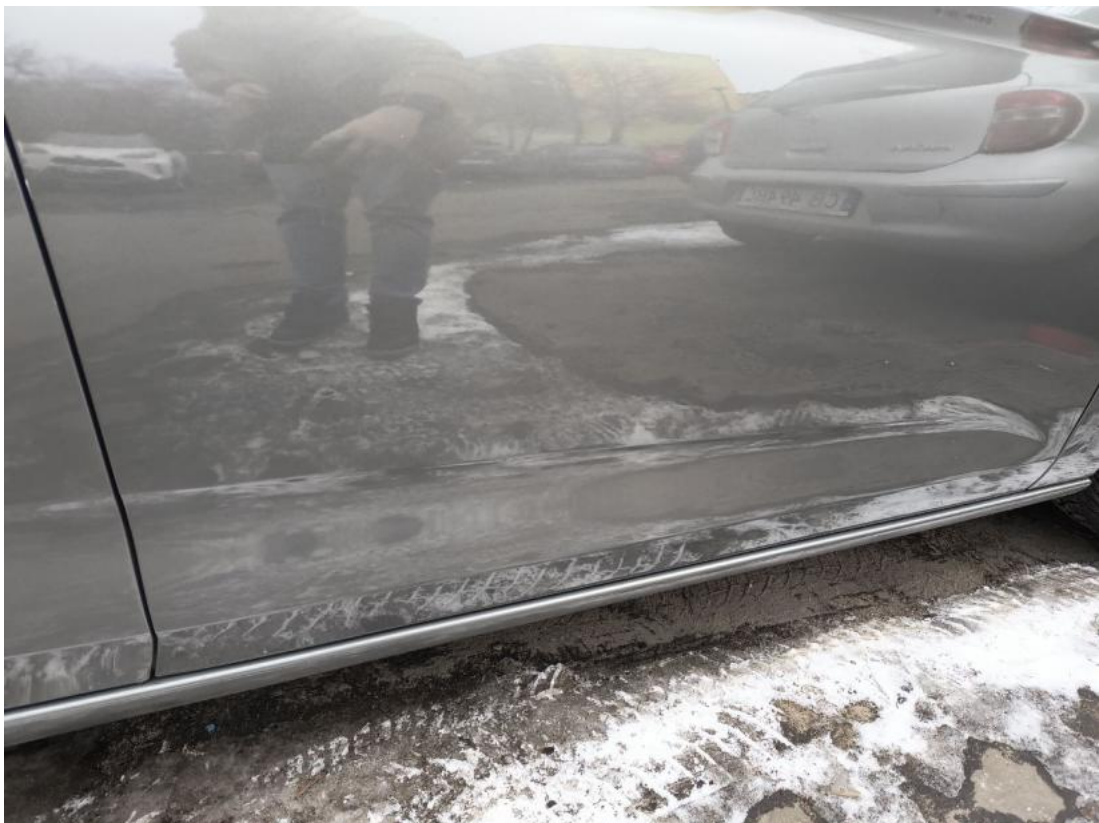
Fot. 40

Drzwi przednie P - zdjęcie poglądowe 1

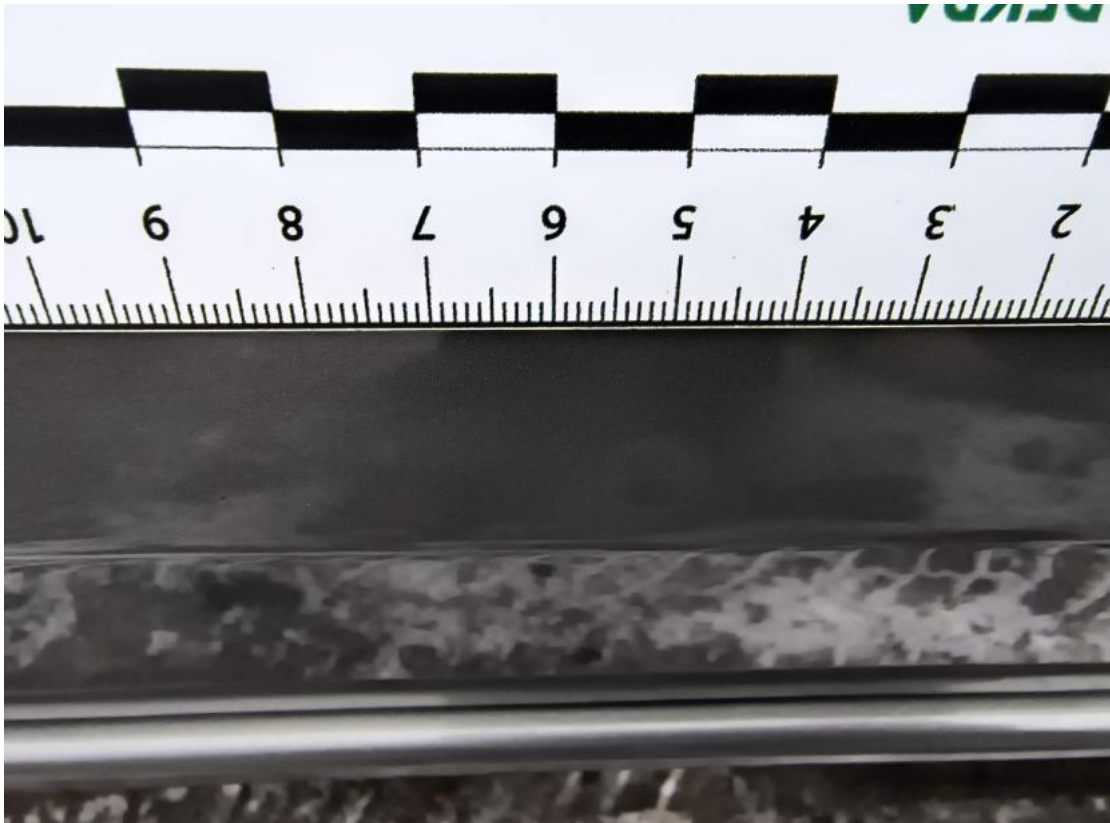
Fot. 41
Drzwi przednie P - Wgniecenie/odkształcenie 1

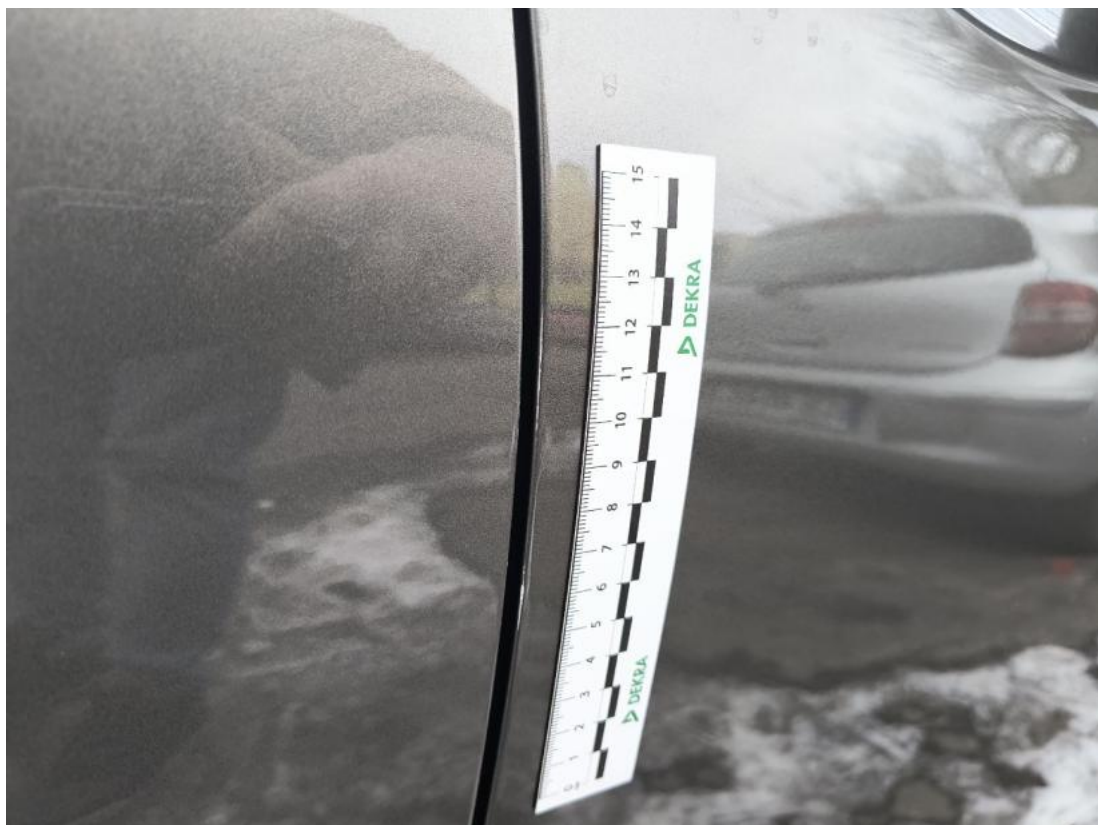
Fot. 42
Drzwi przednie P - Wgniecenie/odkształcenie 2

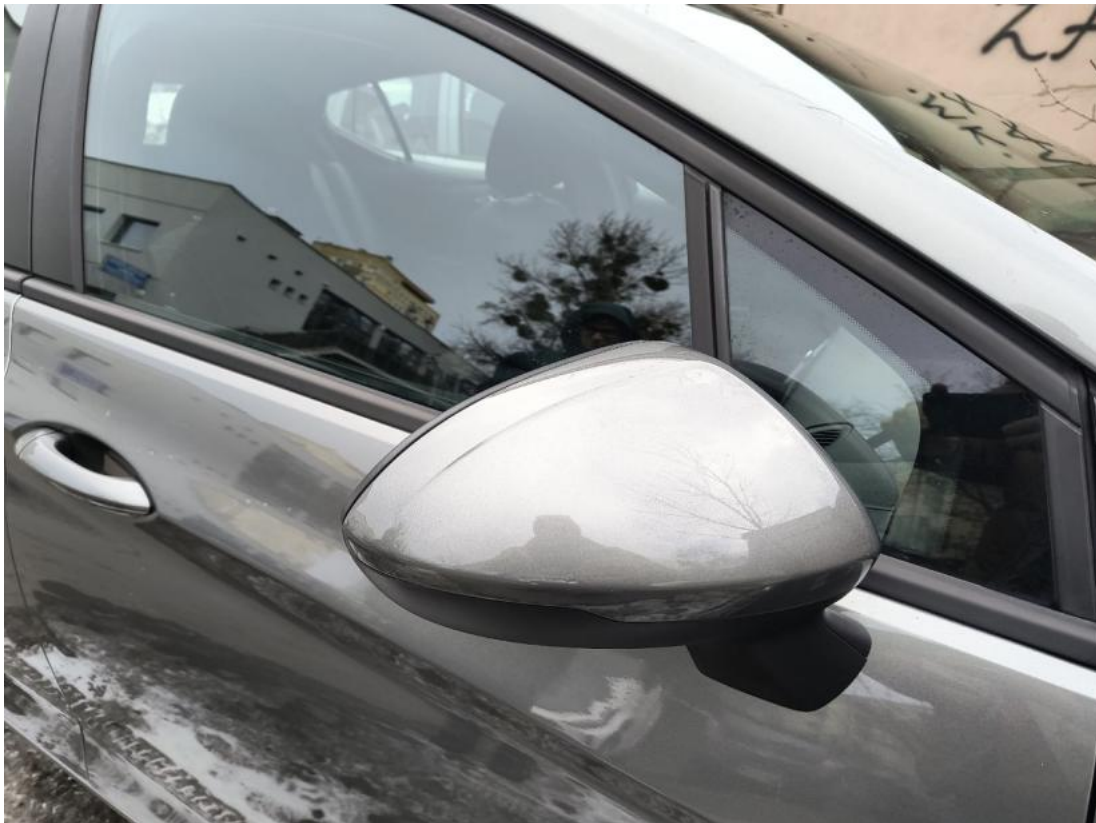
Fot. 43

Lusterko zew P - zdjęcie poglądowe 1

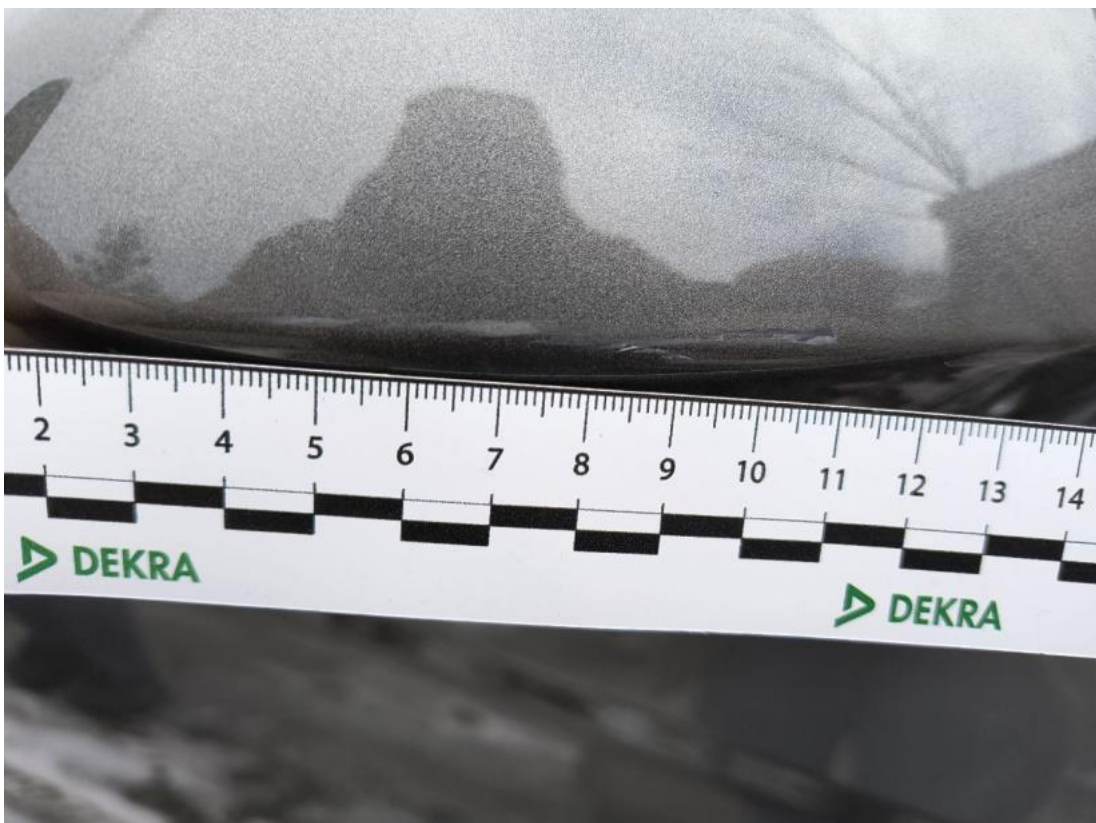
Fot. 44

Lusterko zew P - Rysa/odprysk 1

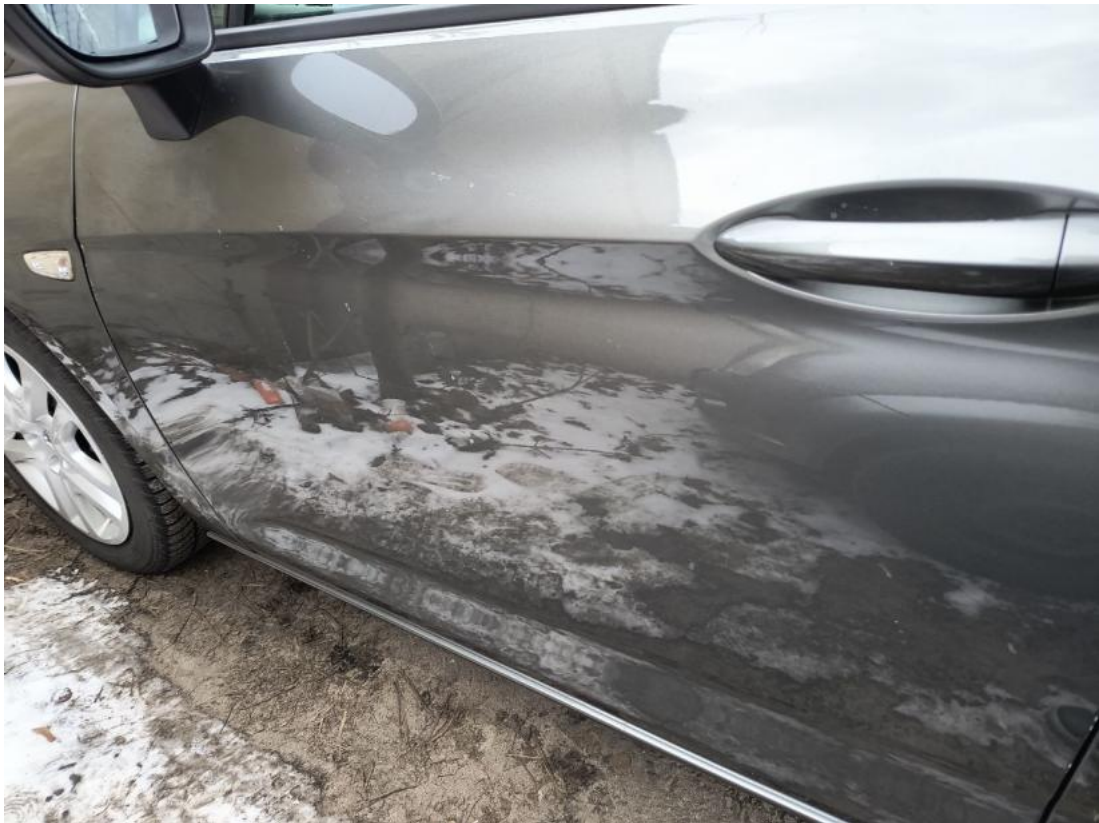
Fot. 45

Drzwi przed L - zdjęcie poglądowe 1

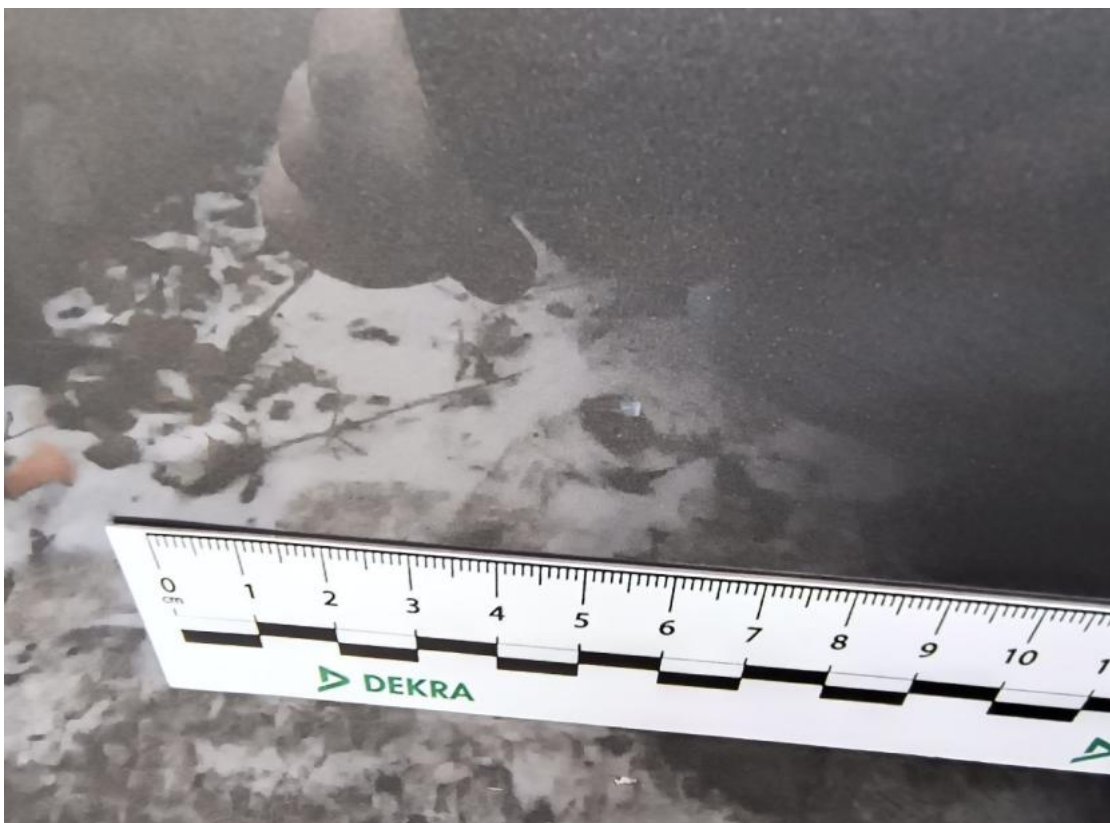
Fot. 46

Drzwi przed L - Wgniecenie/odkształcenie 1

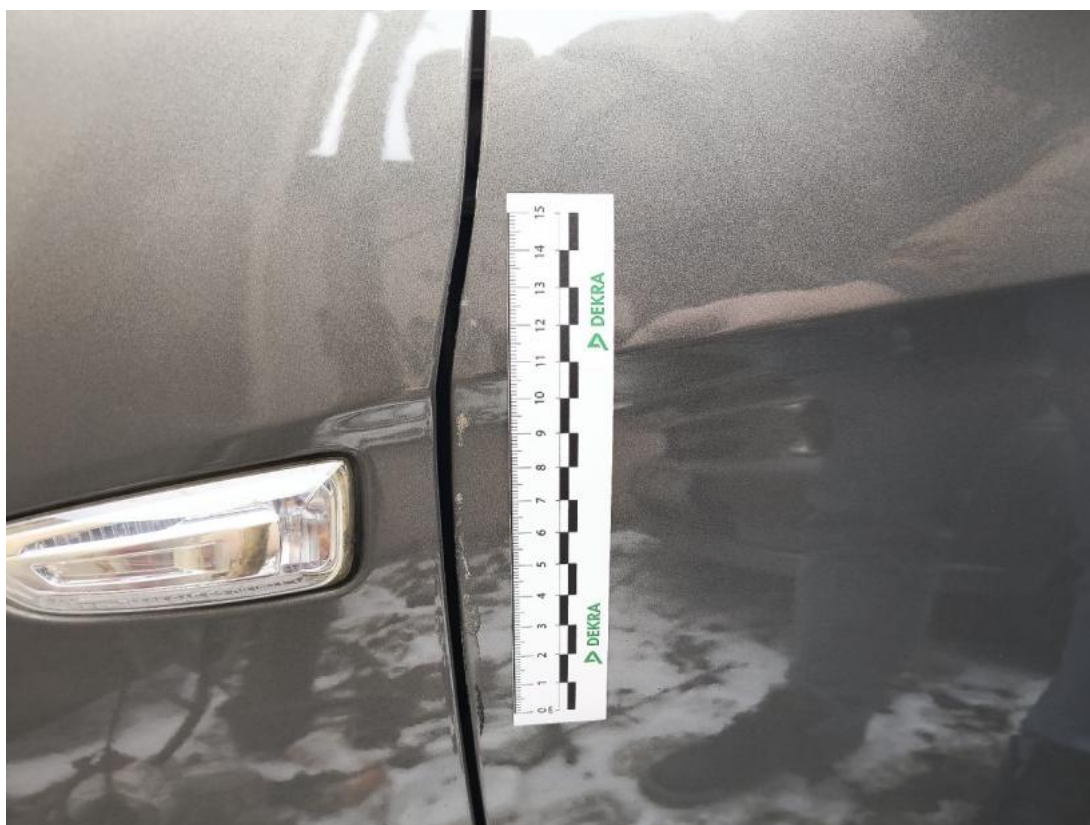
Fot. 47
Drzwi przed L - Inne 1
