## Raport z oględzin pojazdu

| Numer raportu | 214680/4/25-11401 | Data raportu | 11-04-2025 |

| Marka, model | SKODA Superb III 15-19 |
| Numer rejestracyjny | GD913SG |

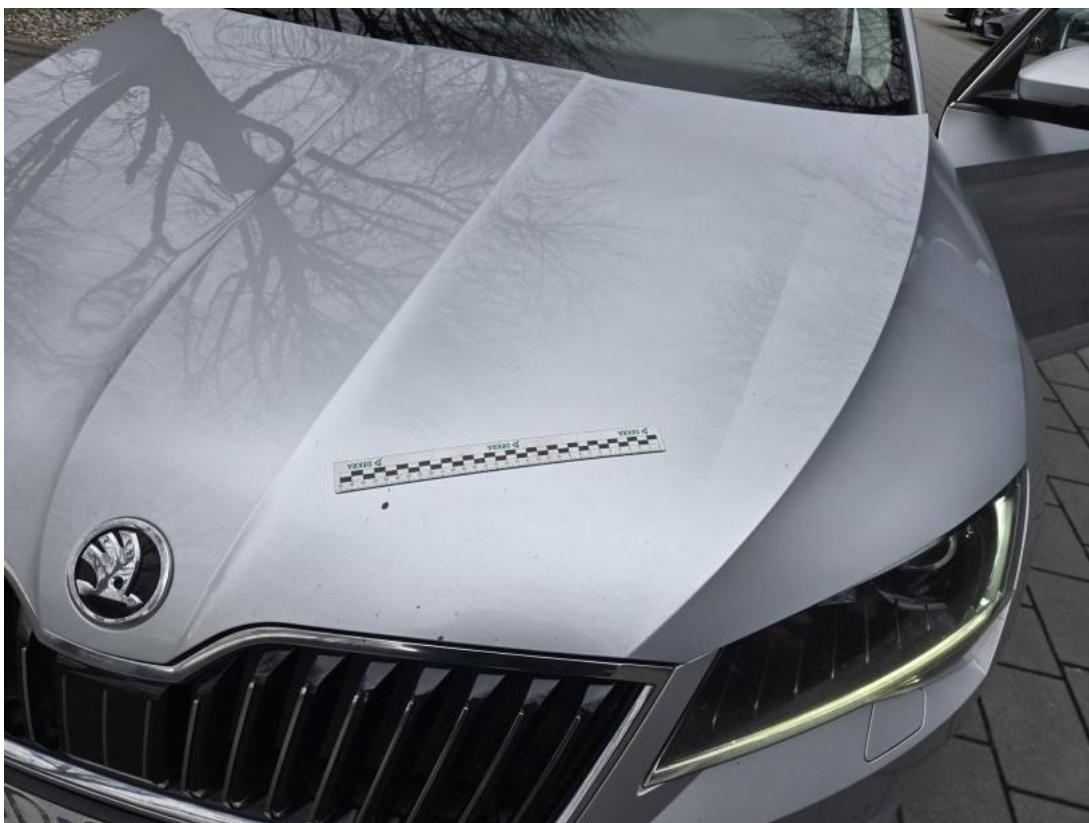
**Fot. 37**

| Poz. | Nazwa pozycji | Opis uszkodzeń | Kwalifik. | Naprawa [rbg] |
|---|---|---|---|---|
| 2 | Pokrywa przednia | rysa/odprysk, ślady korozji | NA | 0.5 |

Pokrywa komory silnika - Rysa/odprysk 1

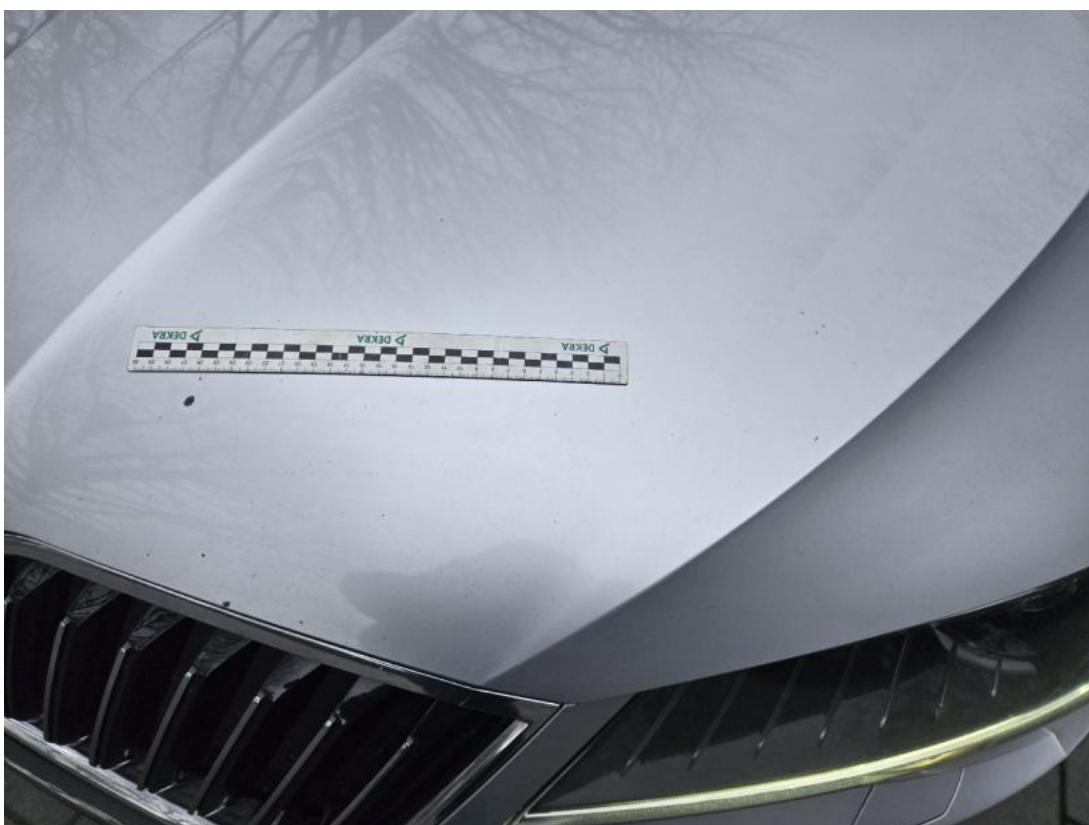
**Fot. 38**

Pokrywa komory silnika() - Rysa/odprysk 3

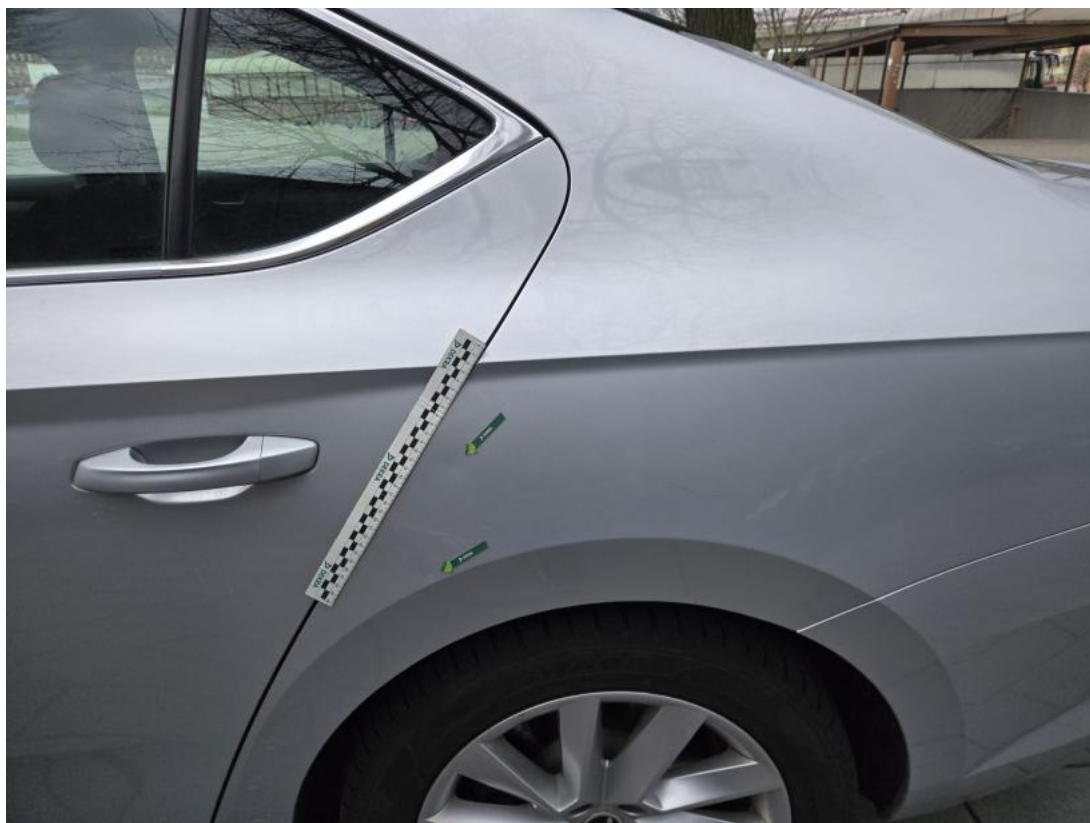
**Fot. 41**

| Poz. | Nazwa pozycji | Opis uszkodzeń | Kwalifik. | Naprawa [rbg] |
|---|---|---|---|---|
| 5 | Łotnik tylny R | wgniecenie/odkształcenie | NA | 1 |

Błotnik tylny P / Ściana boczna P - Wgniecenie/odkształcenie 1

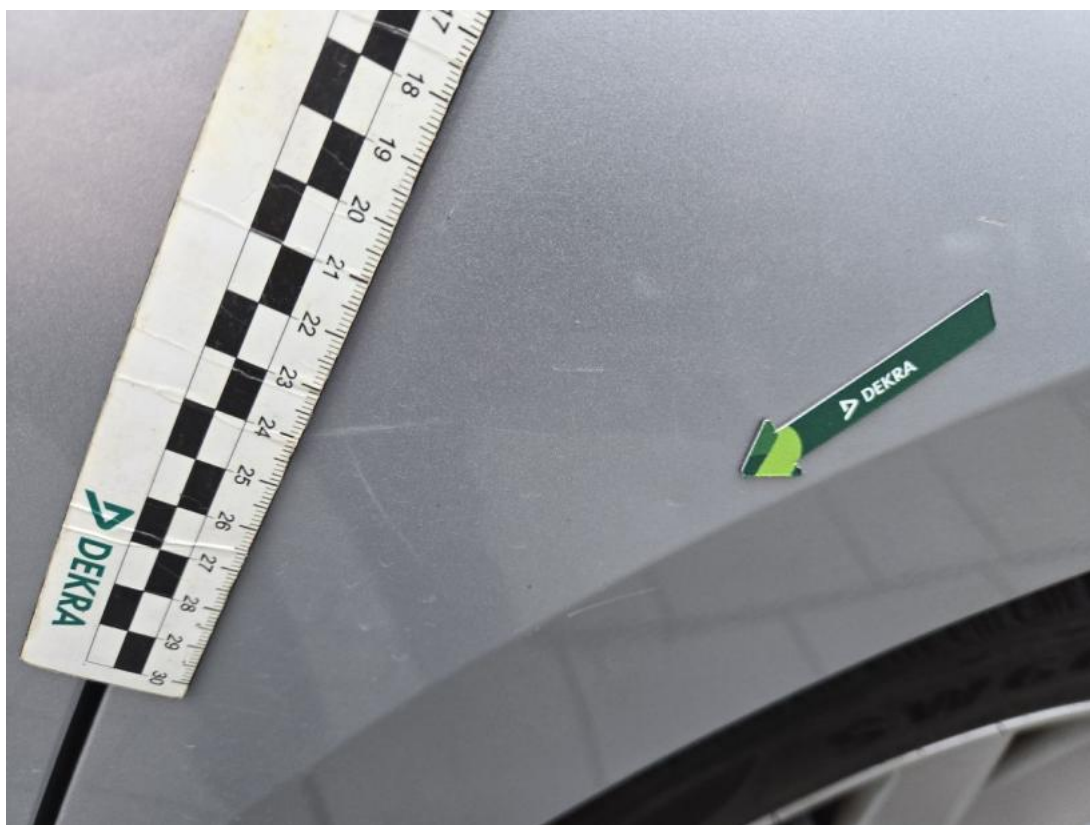
**Fot. 42**

Błotnik tylny P / Ściana boczna P() - Wgniecenie/odkształcenie 3

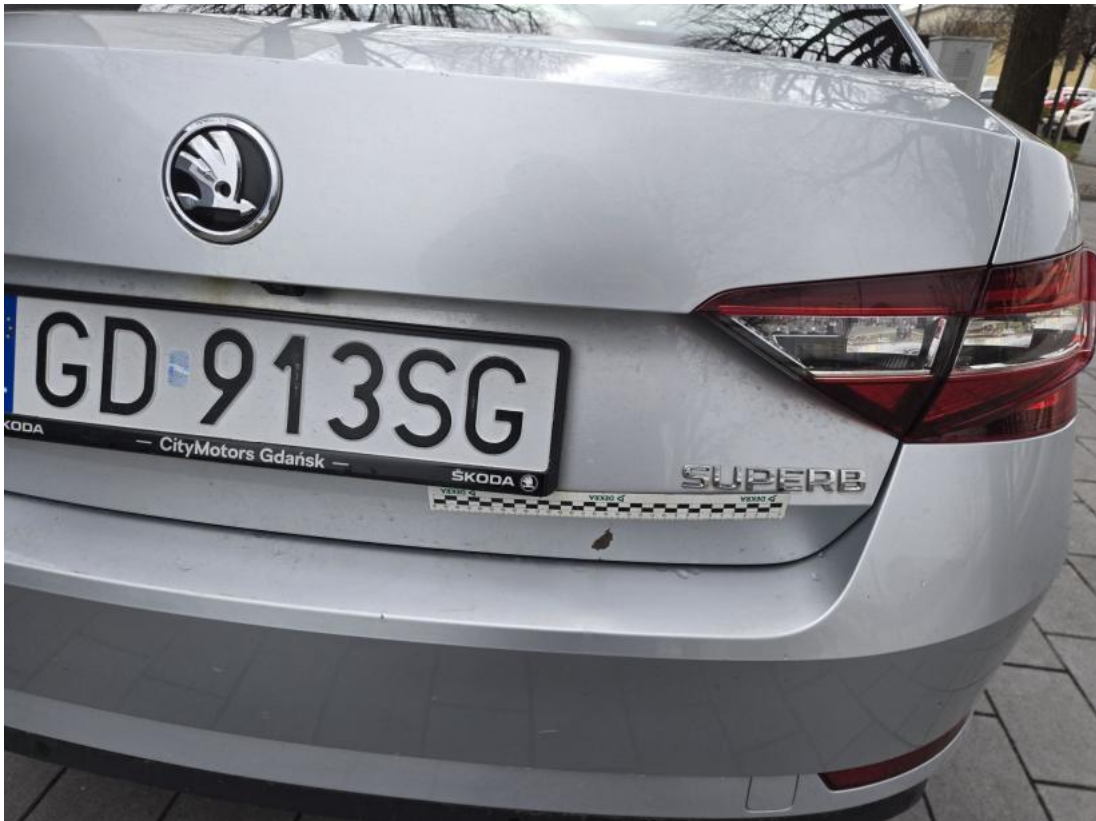
**Fot. 45**

| Poz. | Nazwa pozycji | Opis uszkodzeń | Kwalifik. | Naprawa [rbg] |
|---|---|---|---|---|
| 6 | Pokrywa tylna | rysa/odprysk, ślady korozji | NA | 0.5 |

Pokrywy bagażnika - Rysa/odprysk 1

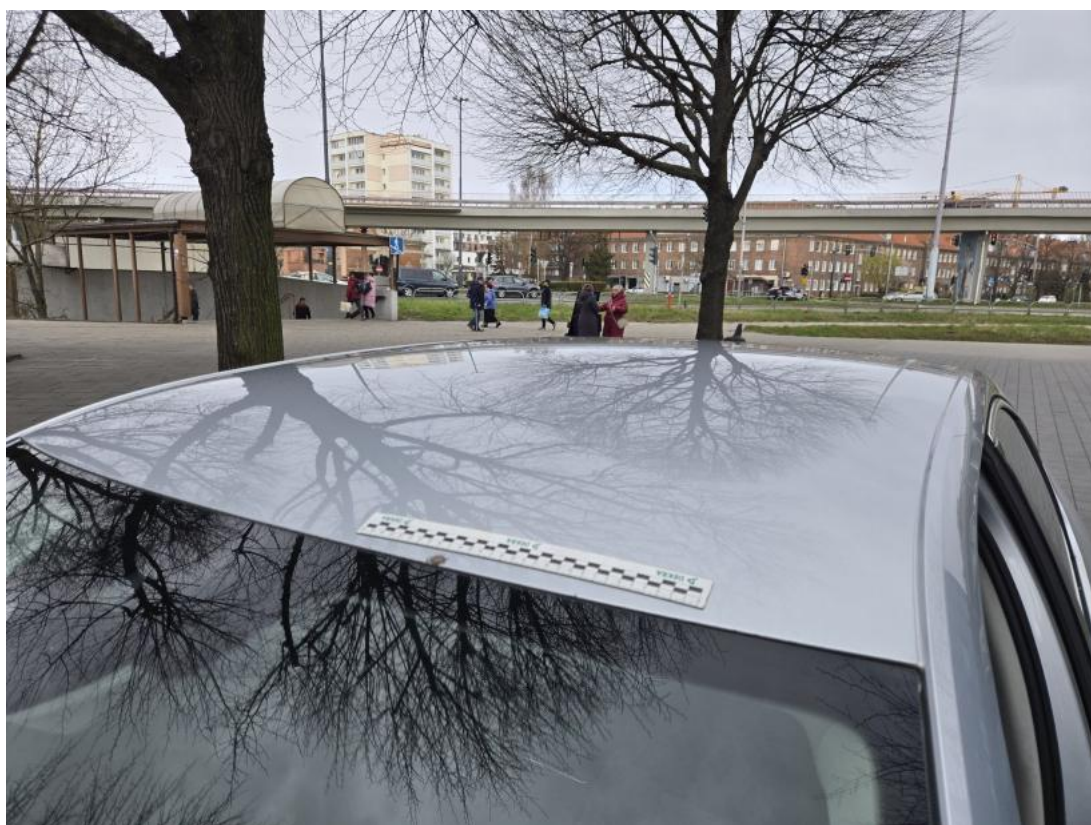
**Fot. 48**

| Poz. | Nazwa pozycji | Opis uszkodzeń | Kwalifik. | Naprawa [rbg] |
|---|---|---|---|---|
| 3 | Dach | rysa/odprysk, ślady korozji | NA | 0.3 |

Dach - Rysa/odprysk 1

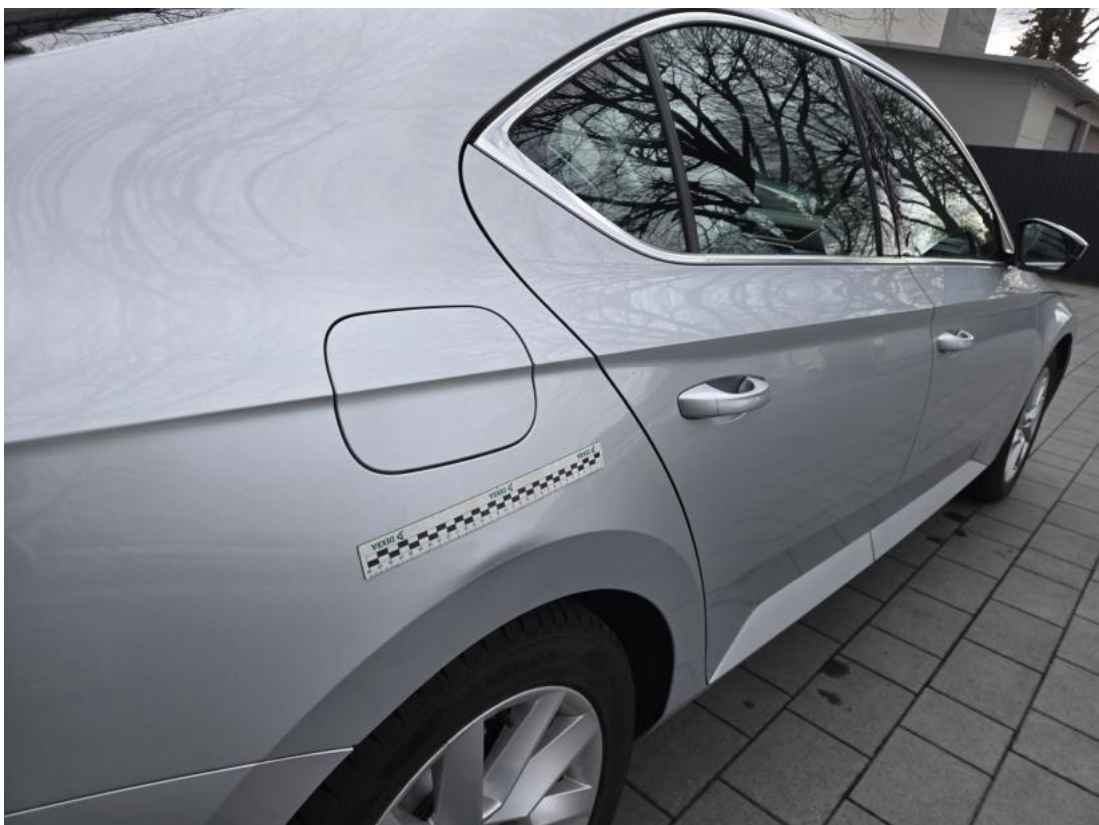
**Fot. 50**

| Poz. | Nazwa pozycji | Opis uszkodzeń | Kwalifik. | Naprawa [rbg] |
|---|---|---|---|---|
| 4 | Łotnik tylny L | rysa/odprysk, wgniecenie/odkształcenie | NA | 0.7 |

Błotnik tylny L / Ściana boczna L - Wgniecenie/odkształcenie 1

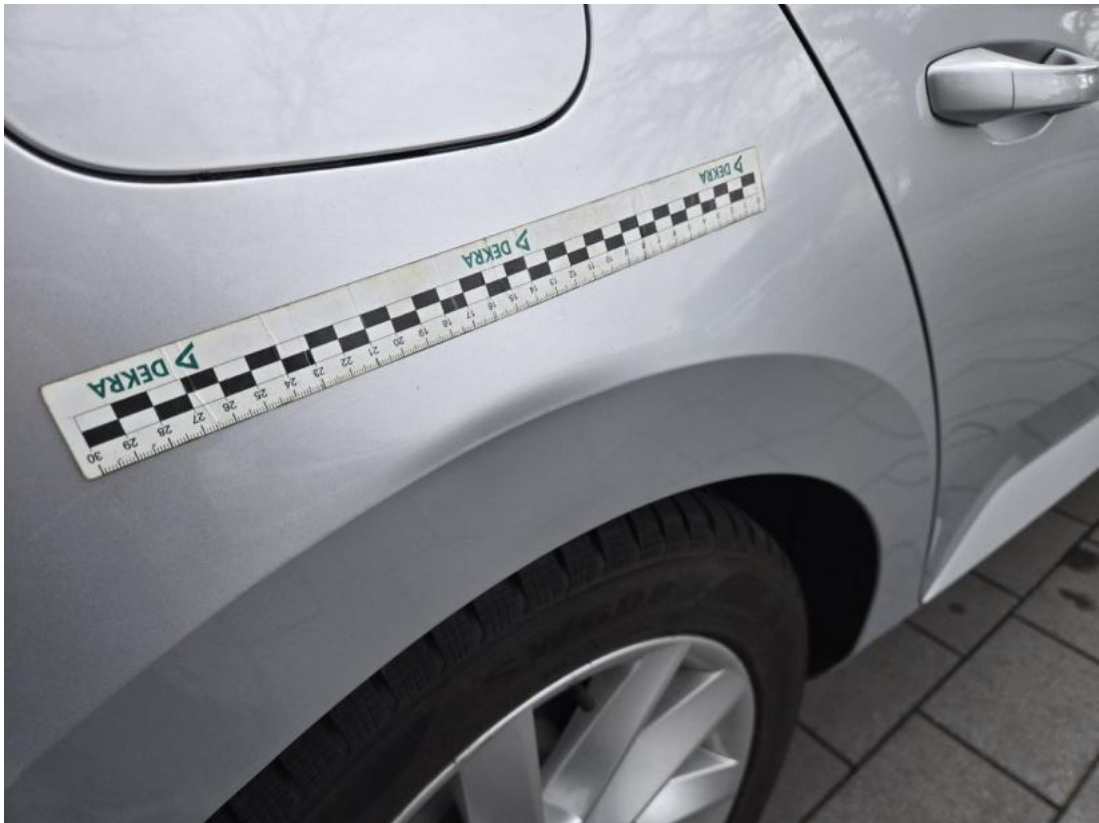
**Fot. 51**

Błotnik tylny L / Ściana boczna L - Wgniecenie/odkształcenie 2
