## Raport z oględzin pojazdu

| Numer raportu | 393904/4/25-9570 | Data raportu | 09-04-2025 |

| Marka, model | HYUNDAI i40 Wagon 15-18 |
| Numer rejestracyjny | WD8349J |

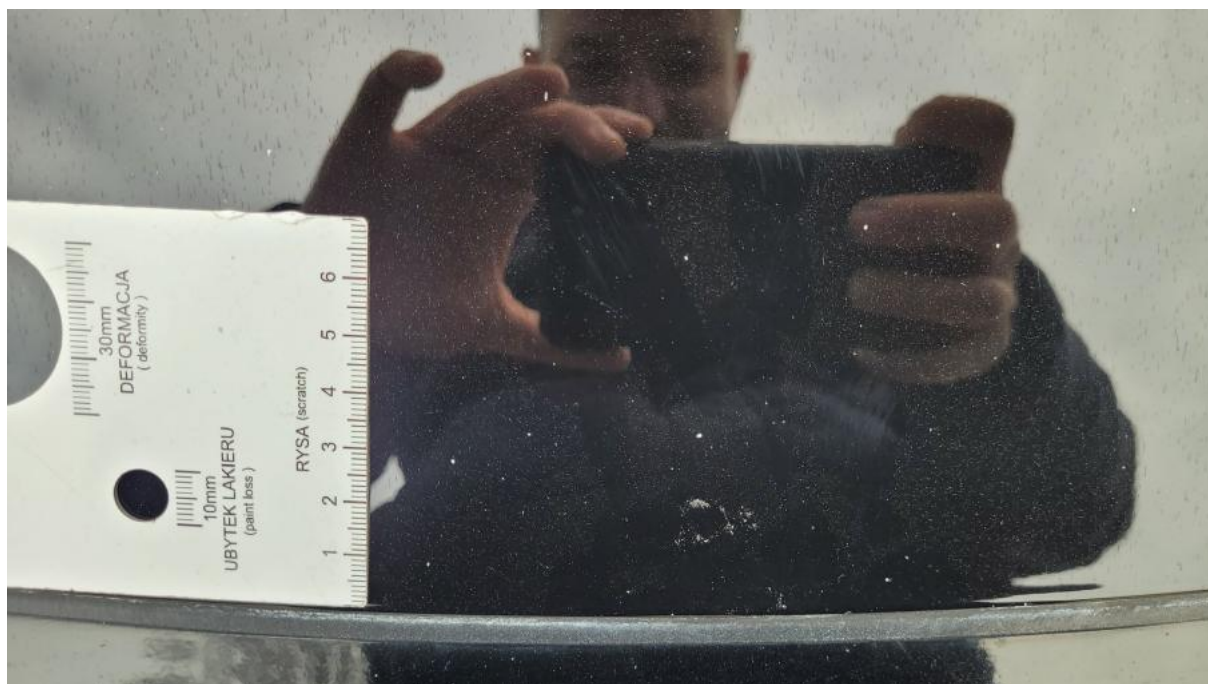
**Fot. 33**

| 9 | Pokrywa przednia | rysa/odprysk | | |

Pokrywa komory silnika - Rysa/odprysk 1

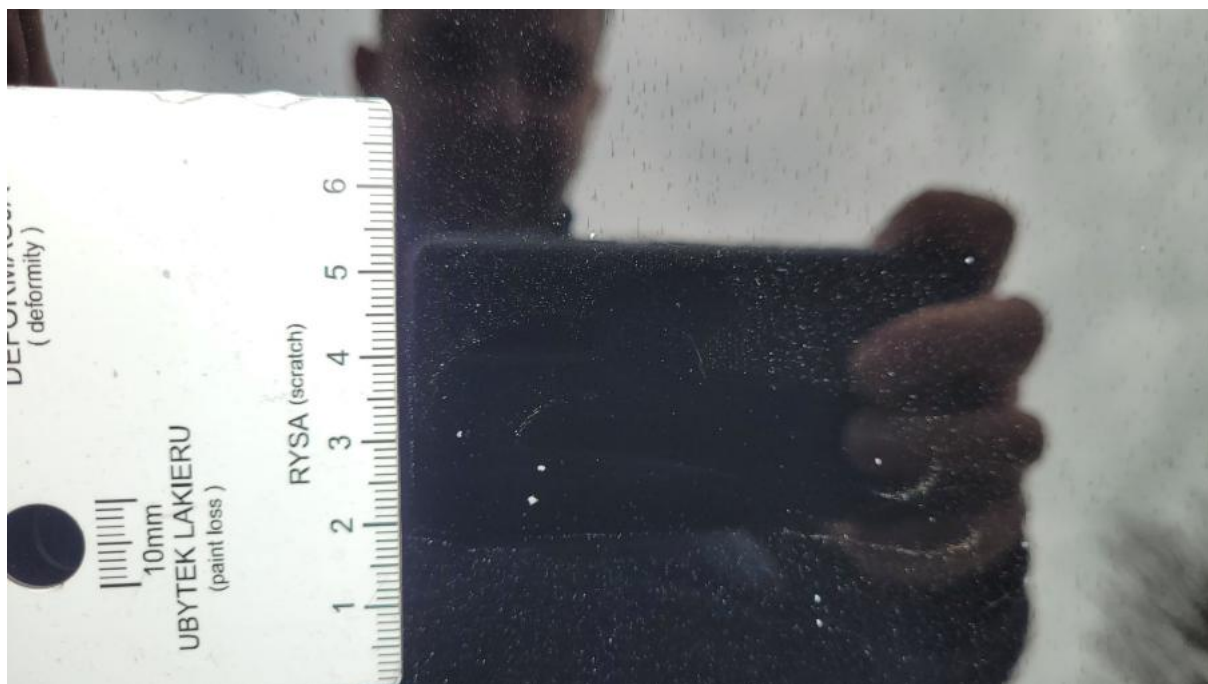
**Fot. 34**

Pokrywa komory silnika - Rysa/odprysk 2

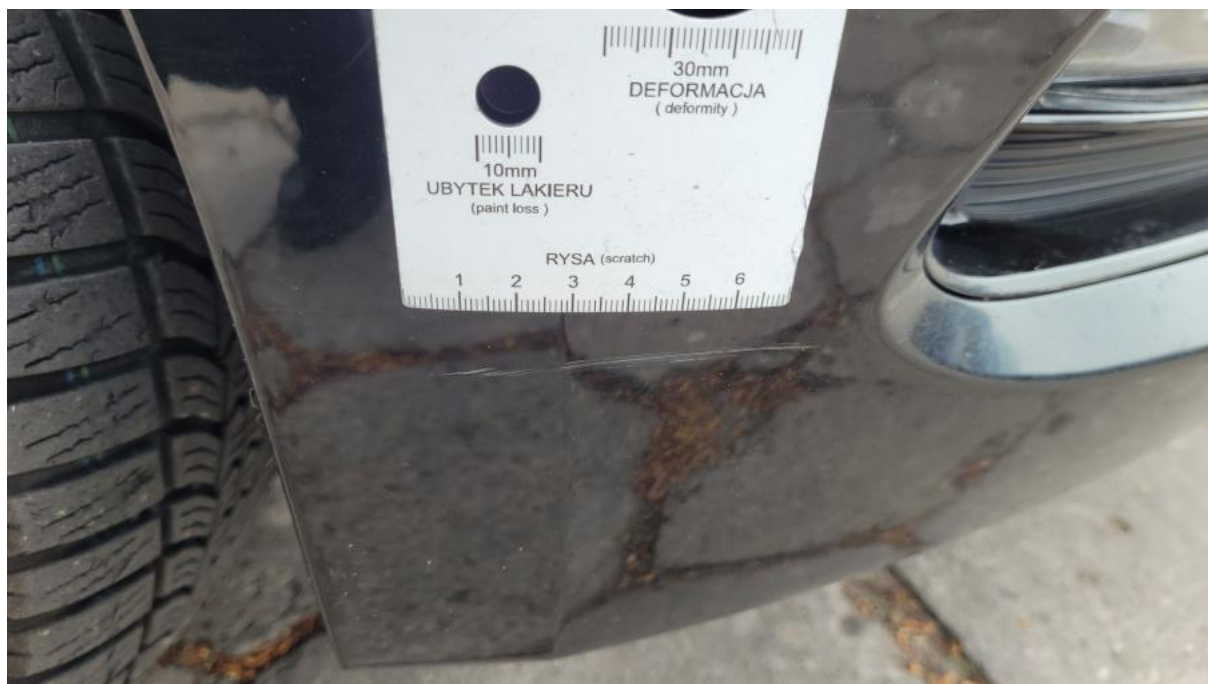
**Fot. 35**

| 1 | Okładzina zderzaka przedniego | rysa/odprysk | NA | 0.5 |

Zderzak - Rysa/odprysk 1

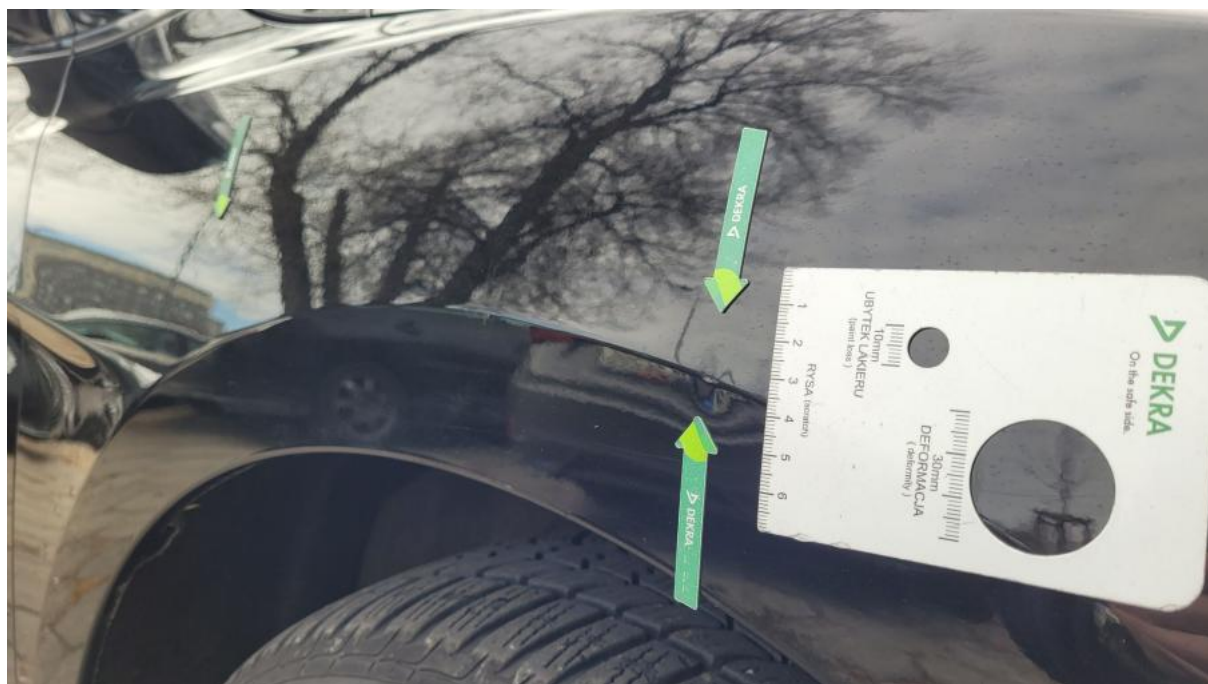
**Fot. 36**

| 2 | Błotnik przedni R | wgniecenie/odkształcenie | NA | 1 |

Łotnik przedni P - Wgniecenie/odkształcenie 1

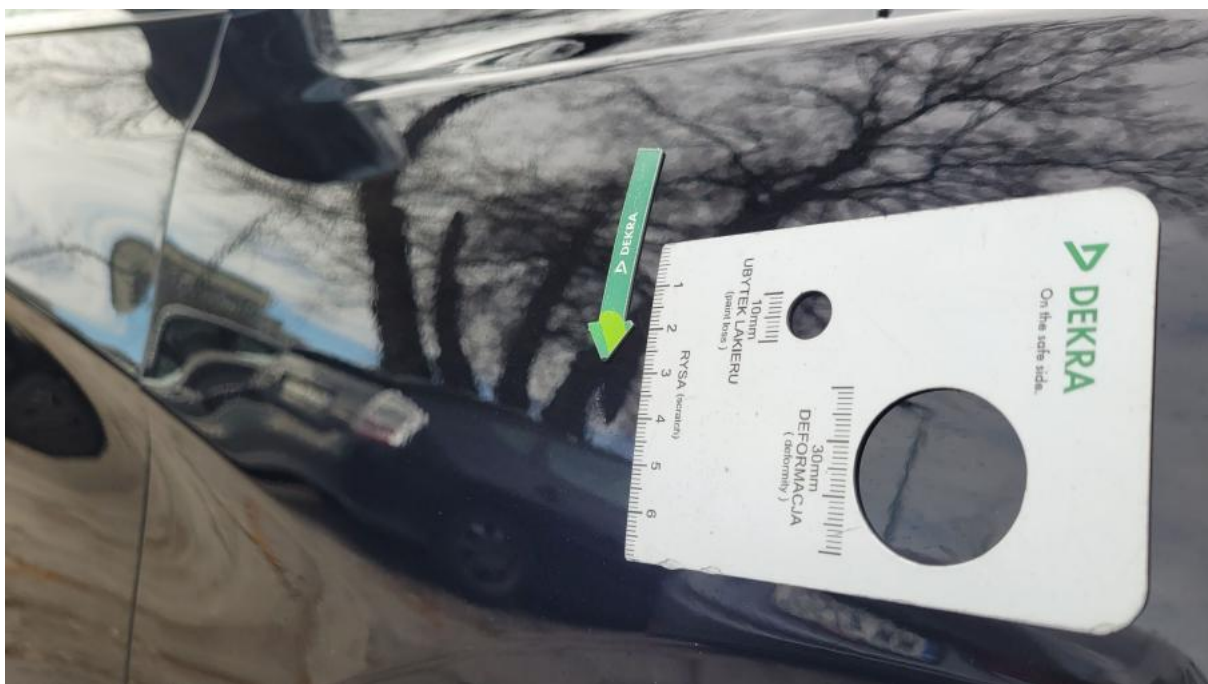
**Fot. 37**

Błotnik przedni P - Wgniecenie/odkształcenie 2

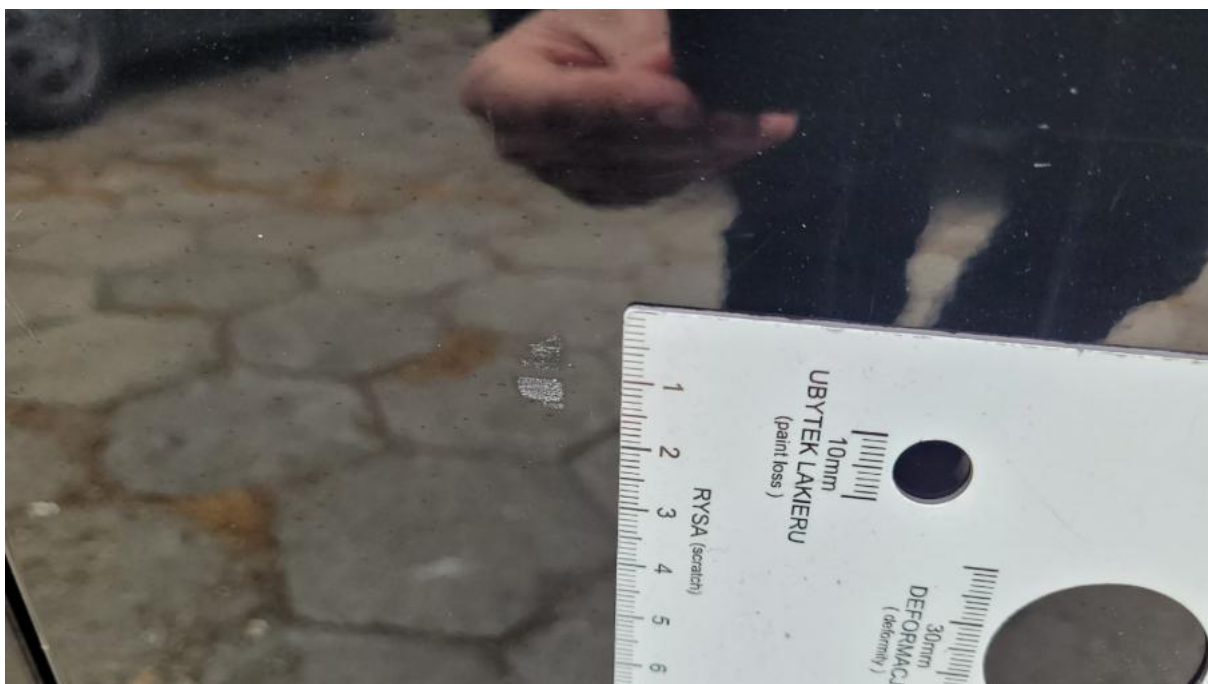
**Fot. 38**

| 5 | Drzwi przednie (nieuzbrojone) R | wgniecenie/odkształcenie, ślady korozji, rysa/odprysk | NA | 1 |

Drzwi przednie P - Rysa/odprysk 1

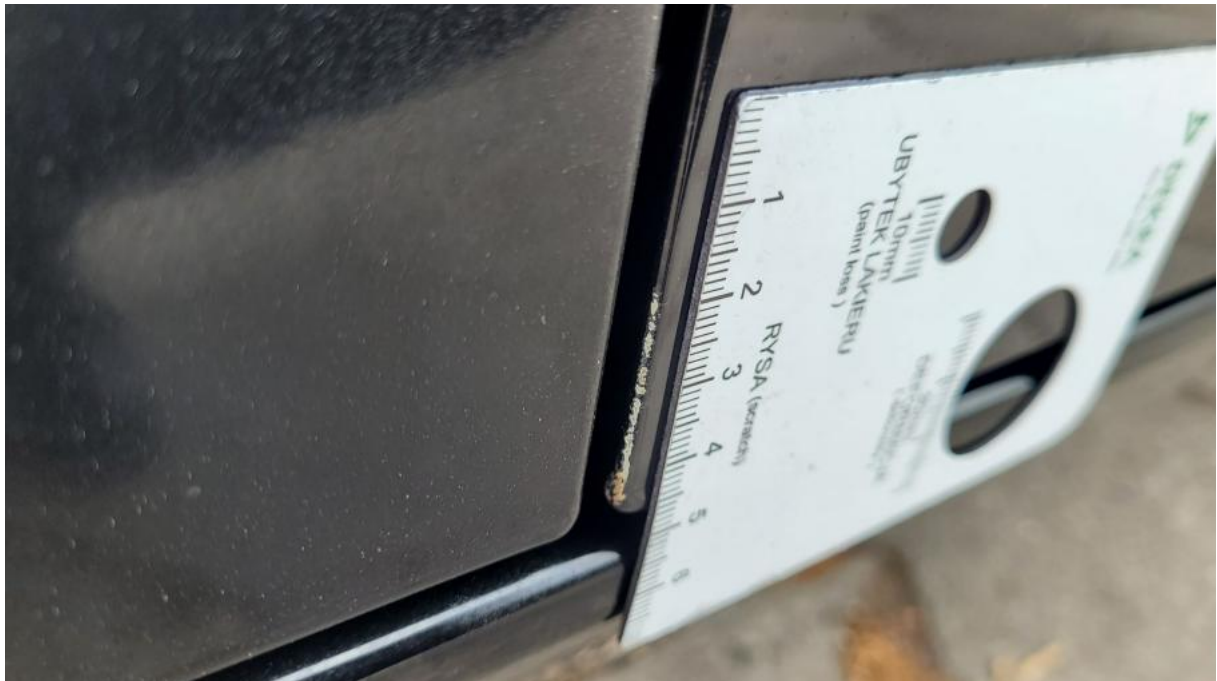
**Fot. 39**

Drzwi przednie P - Inne 1

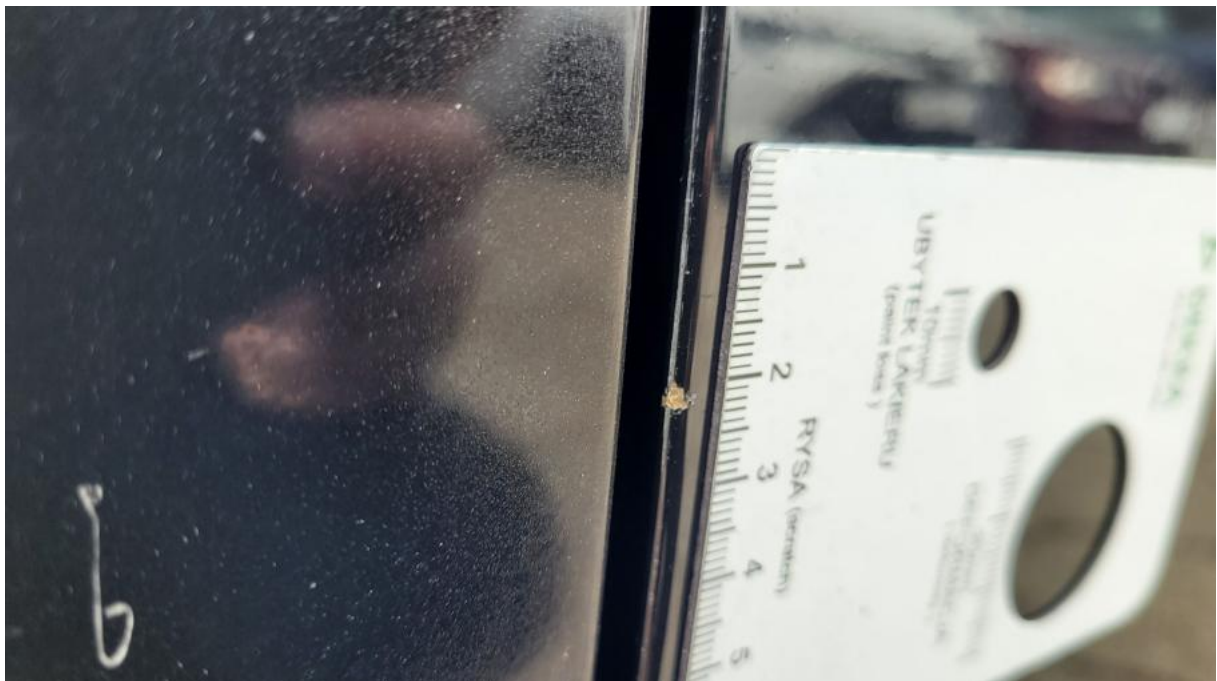
**Fot. 40**

Drzwi przednie P - Inne 2

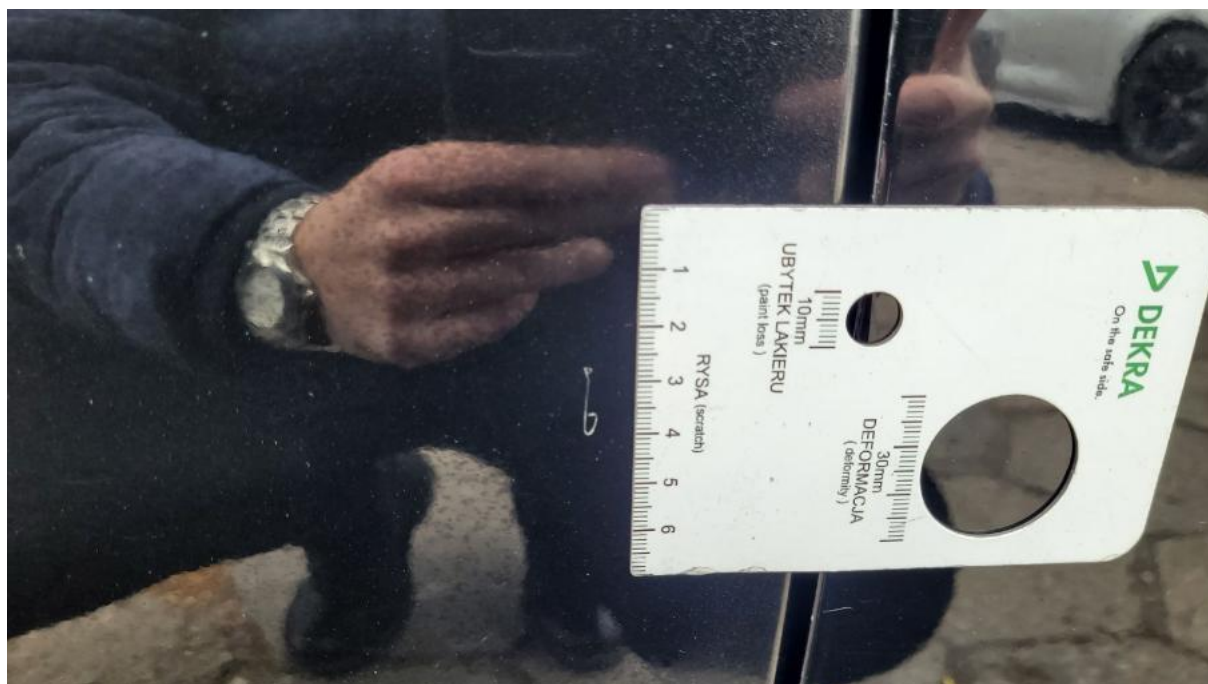
**Fot. 41**

| 6 | Drzwi tylne (nieuzbrojone) R | wgniecenie/odkształcenie, rysa/odprysk | NA | 1 |

Drzwi tylne P - Rysa/odprysk 1

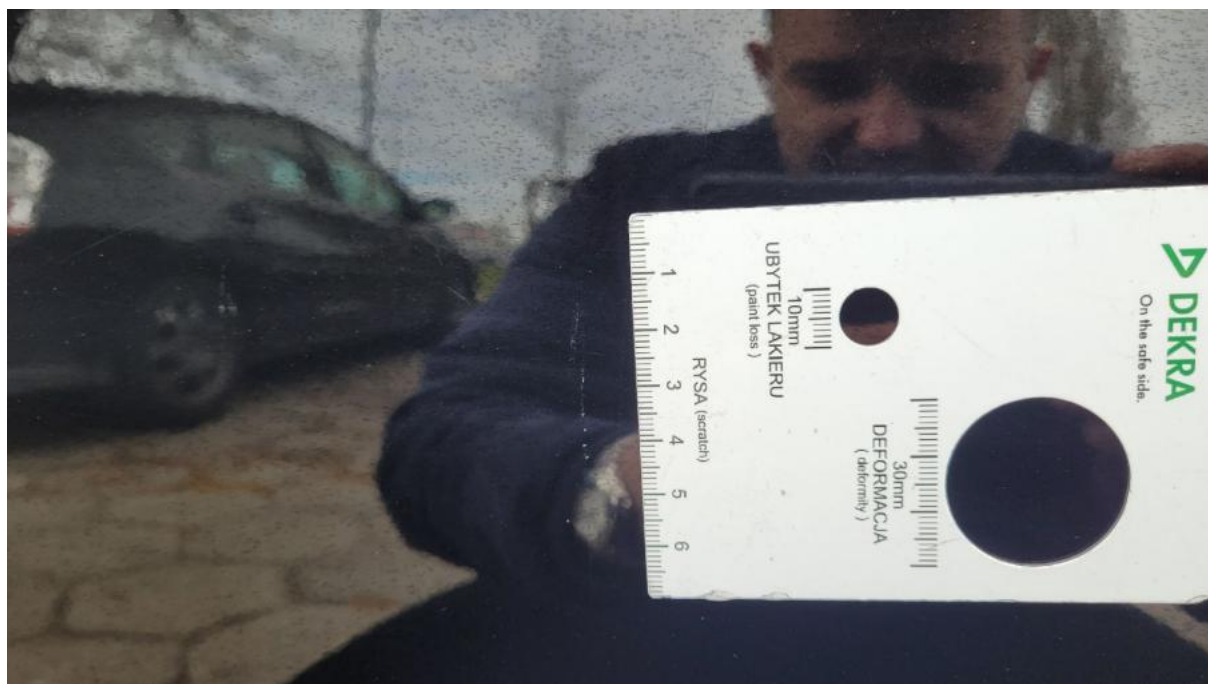
**Fot. 42**

Drzwi tylne P - Rysa/odprysk 2

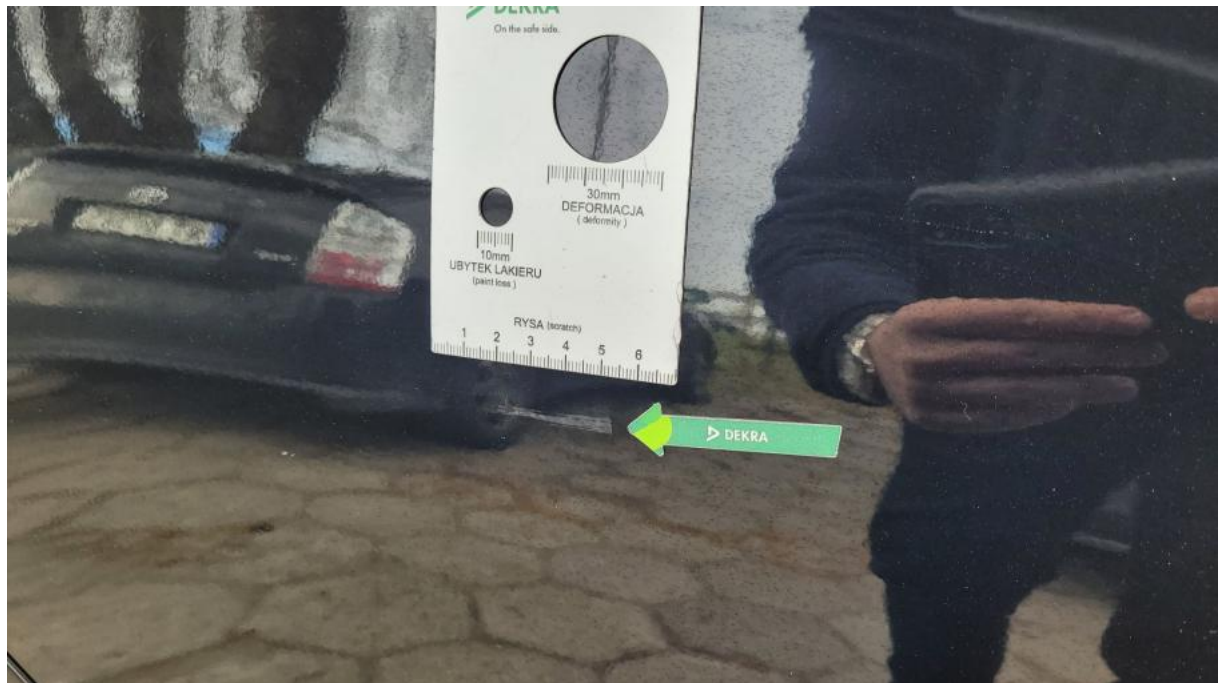
**Fot. 43**

Drzwi tylne P - Wgniecenie/odkształcenie 1

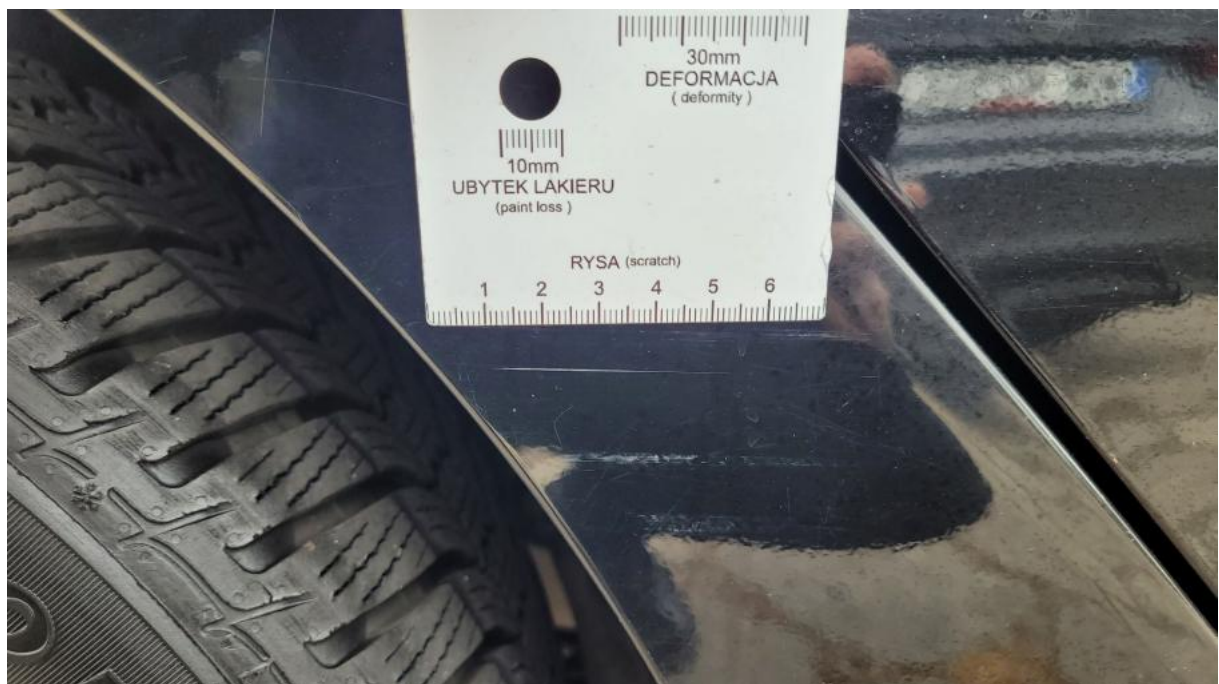
**Fot. 44**

| 8 | Błotnik tylny R | wgniecenie/odkształcenie, rysa/odprysk, ślady korozji | NA | 2 |

Błotnik tylny P / Ściana boczna P - Rysa/odprysk 1

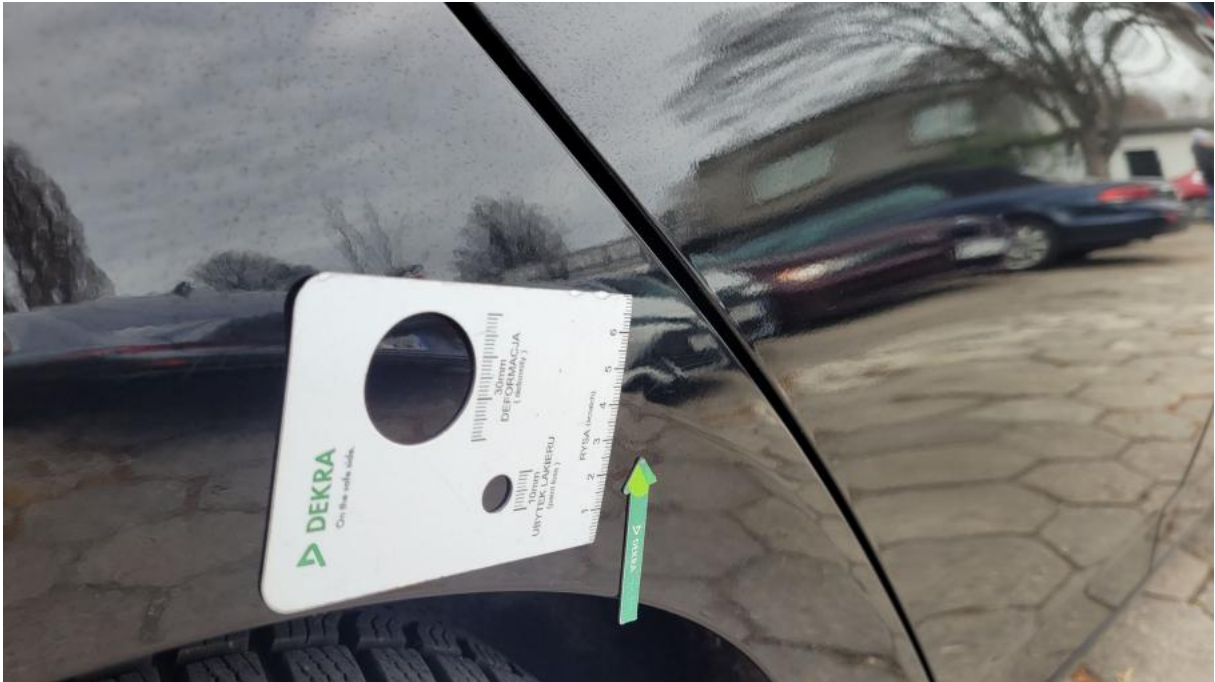
**Fot. 45**

Błotnik tylny P / Ściana boczna P - Wgniecenie/odkształcenie 1

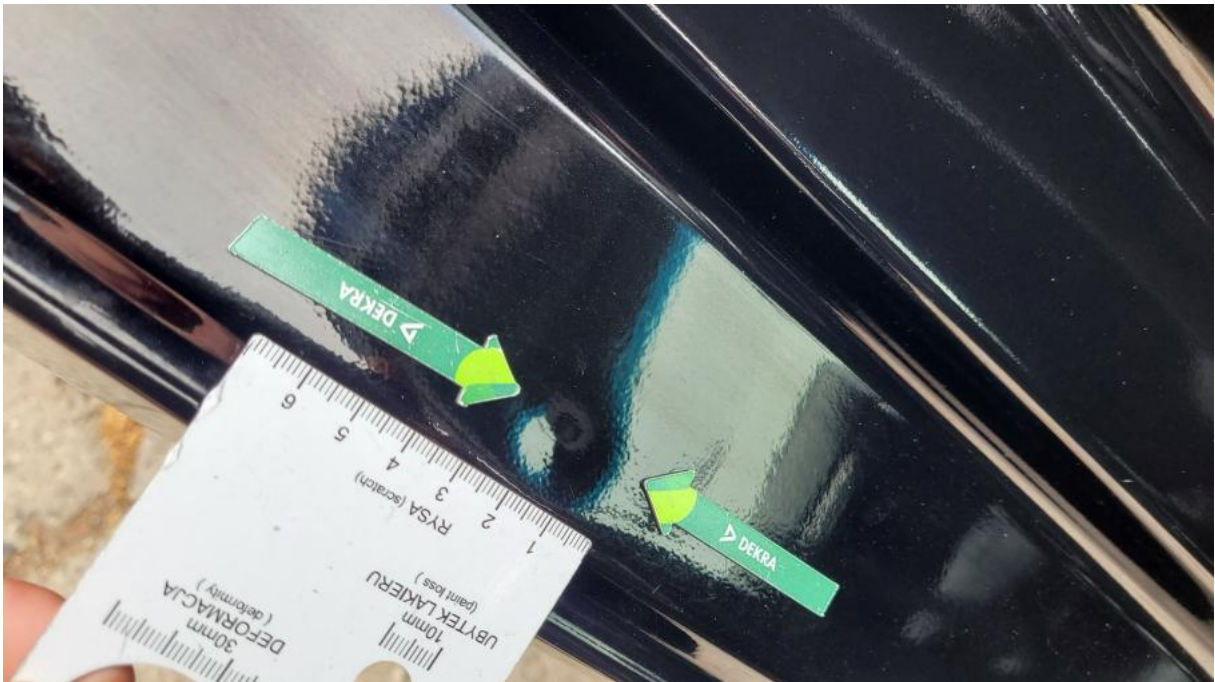
**Fot. 46**

Błotnik tylny P / Ściana boczna P - Wgniecenie/odkształcenie 2

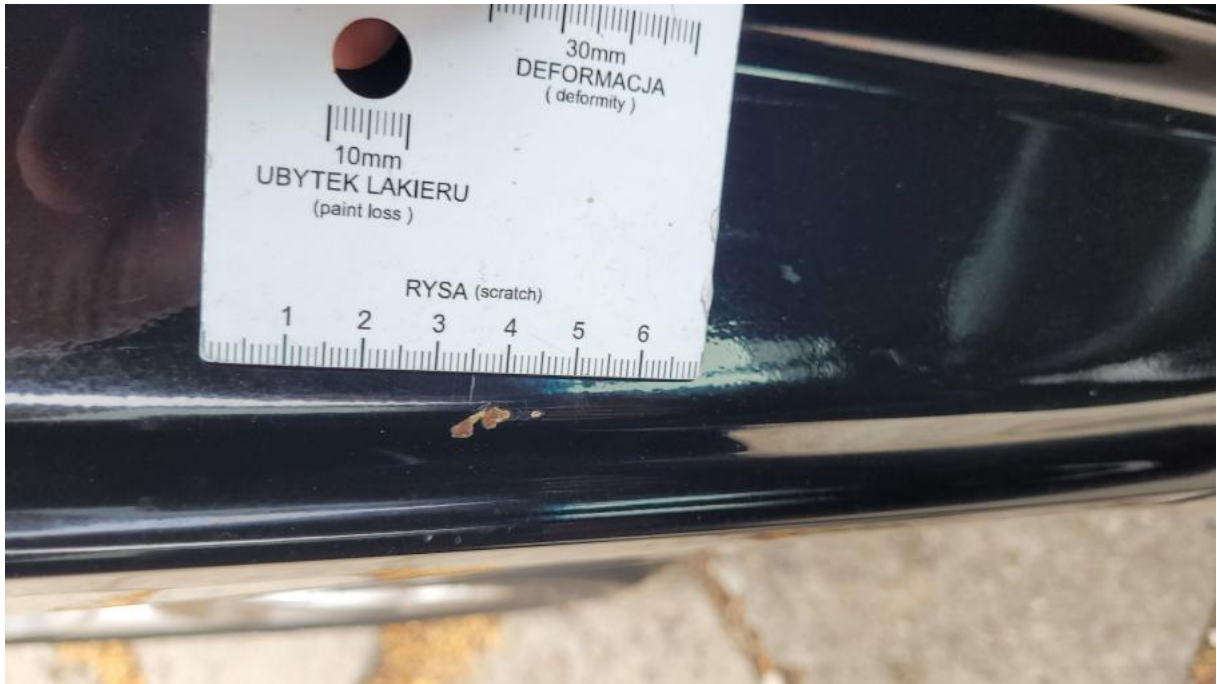
**Fot. 47**

Błotnik tylny P / Ściana boczna P - Inne 1

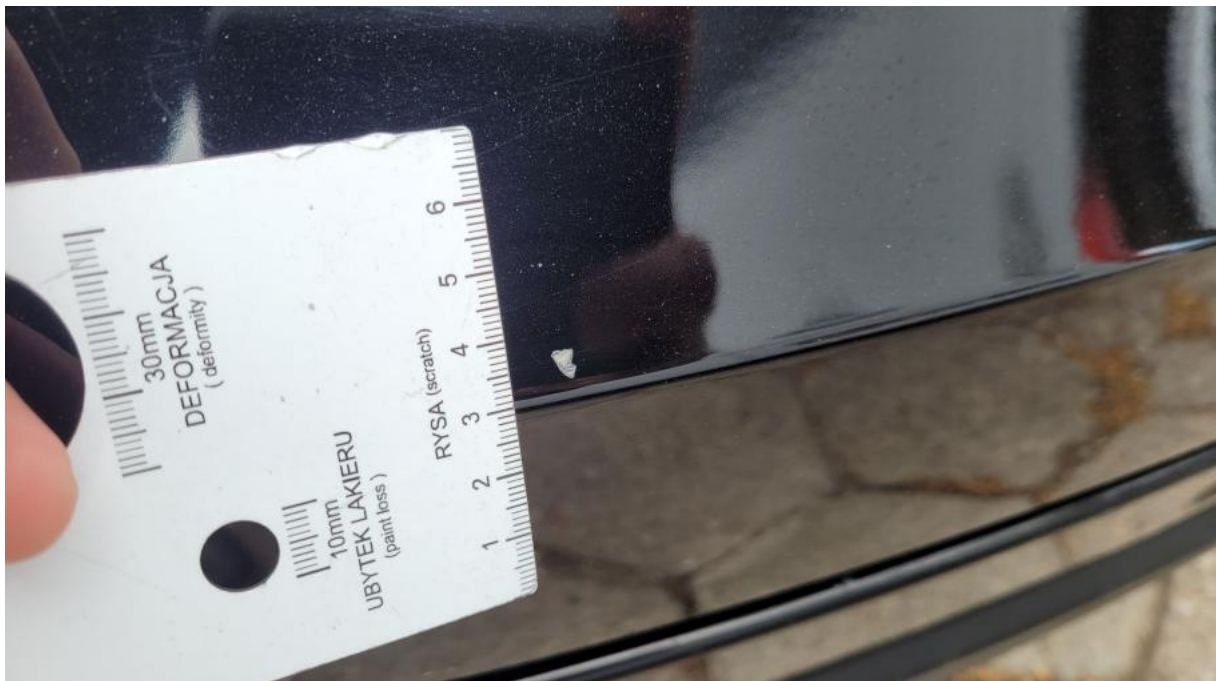
**Fot. 48**

| 11 | Przysłona pokrywy tylnej | rysa/odprysk | | |

Pokrywy bagażnika - Rysa/odprysk 1

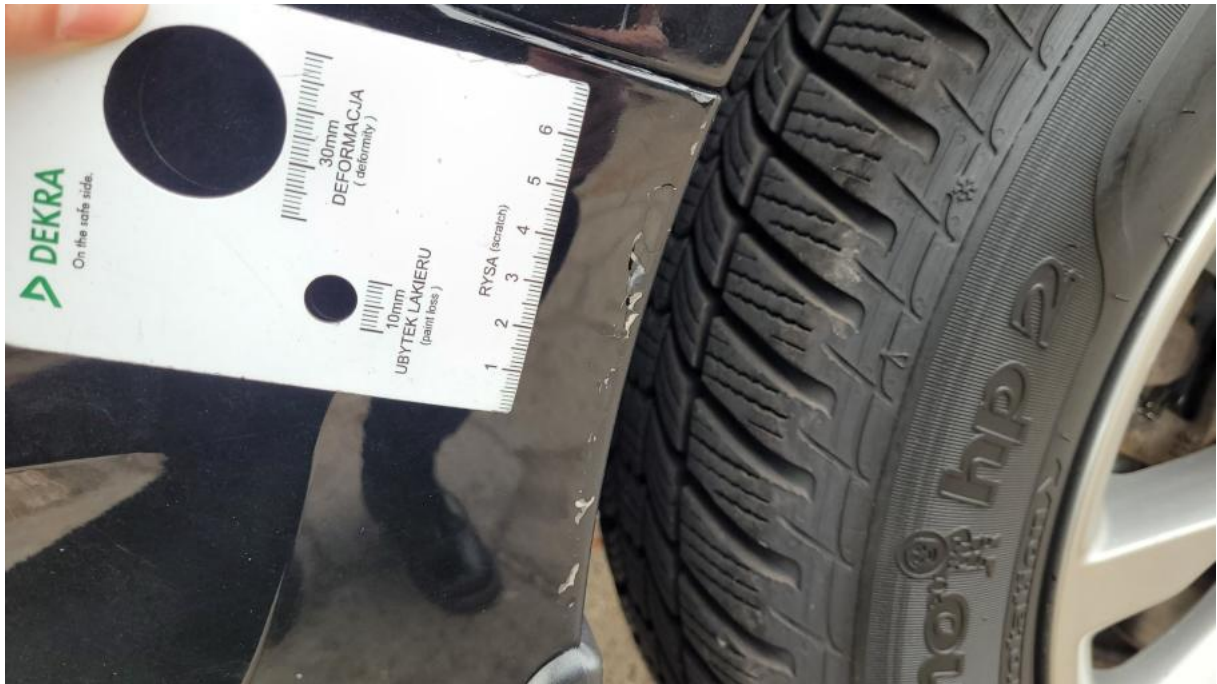
**Fot. 49**

| 7 | Okładzina zderzaka tylnego | wgniecenie/odkształcenie, rysa/odprysk | NA | 1 |

Zderzak tylny - Rysa/odprysk 1

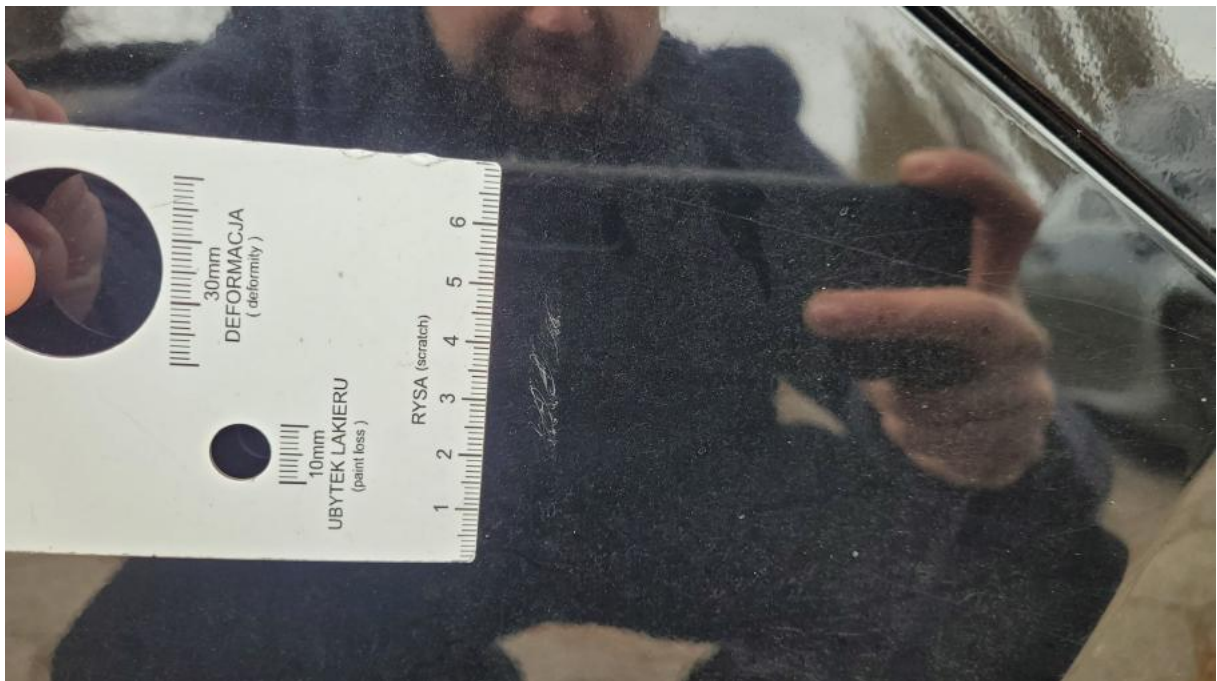
**Fot. 50**

Zderzak tylny - Rysa/odprysk 2

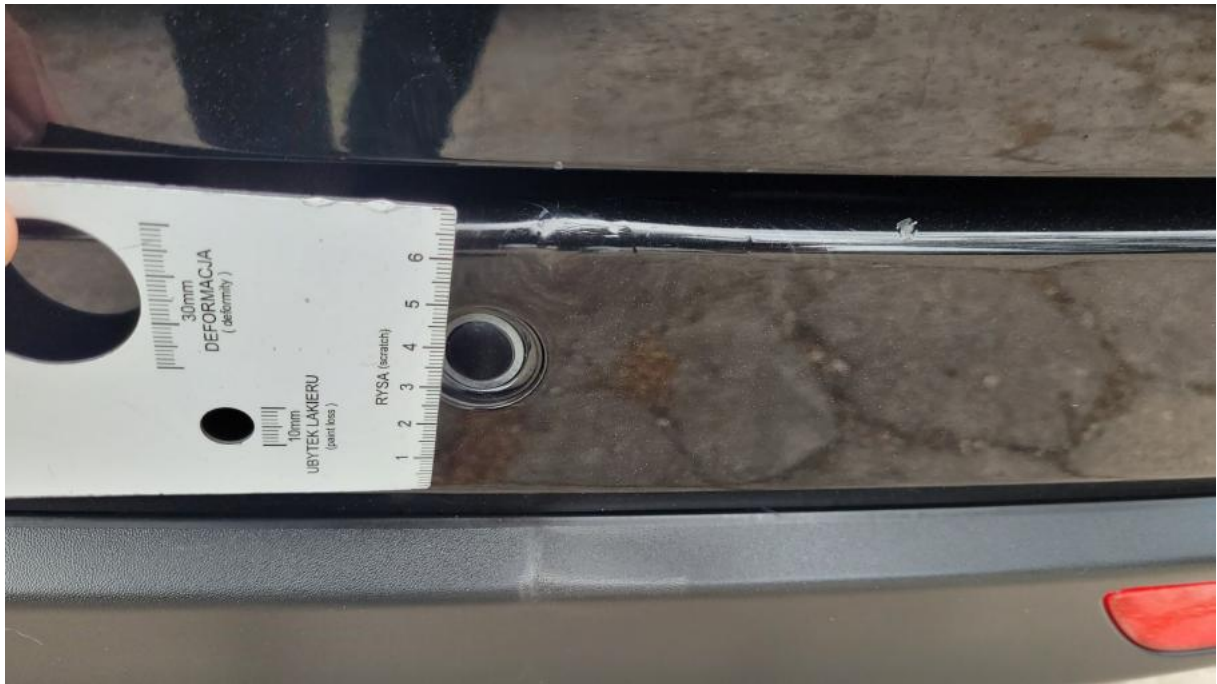
**Fot. 51**

Zderzak tylny - Wgniecenie/odkształcenie 1

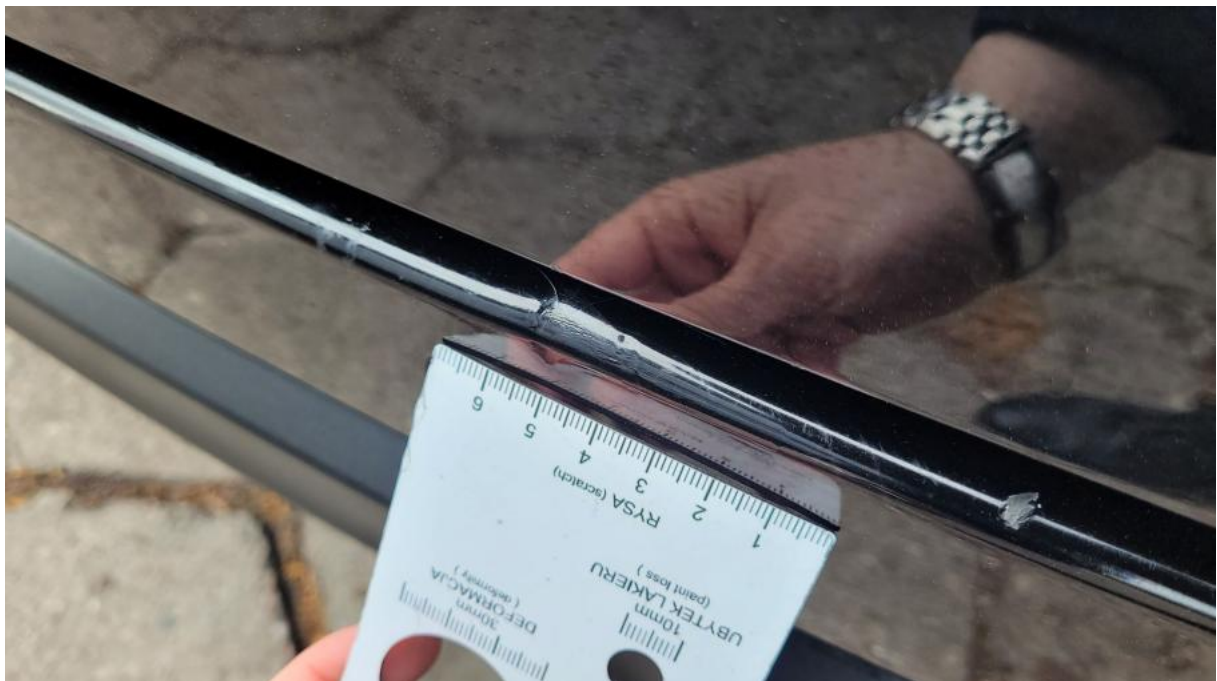
**Fot. 52**

Zderzak tylny - Wgniecenie/odkształcenie 2

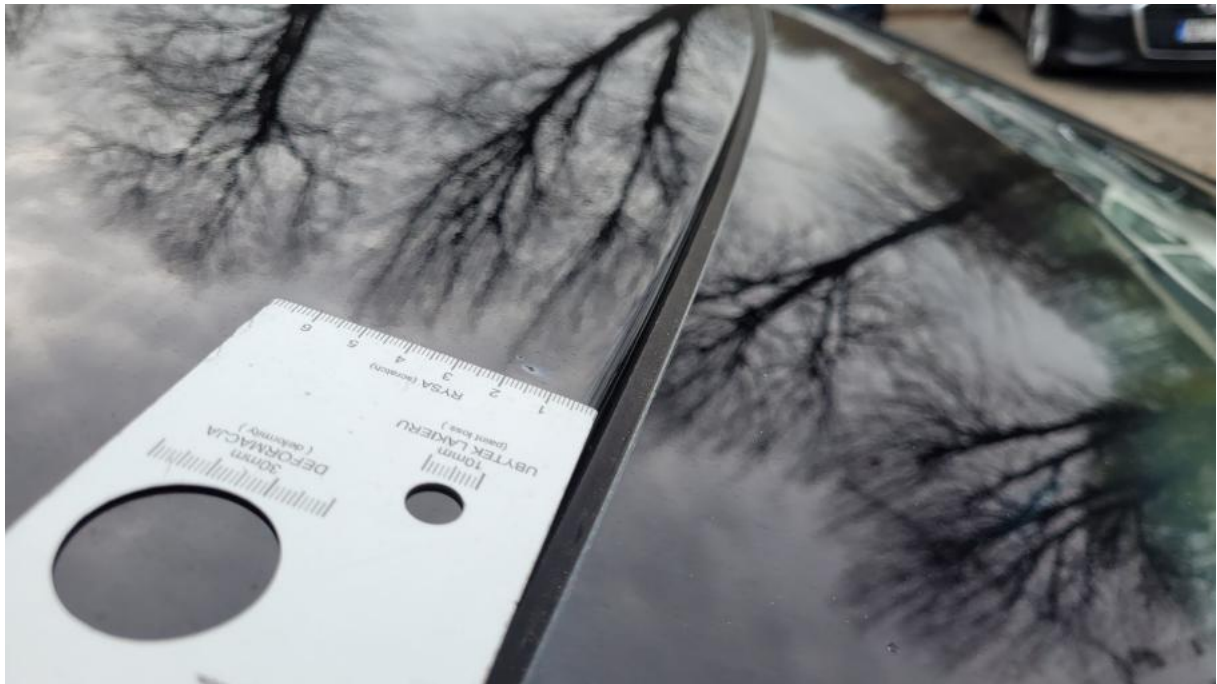
**Fot. 53**

| 3 | Dach | wgniecenie/odkształcenie, rysa/odprysk, ślady korozji | NA | 1.5 |

Dach - Rysa/odprysk 1

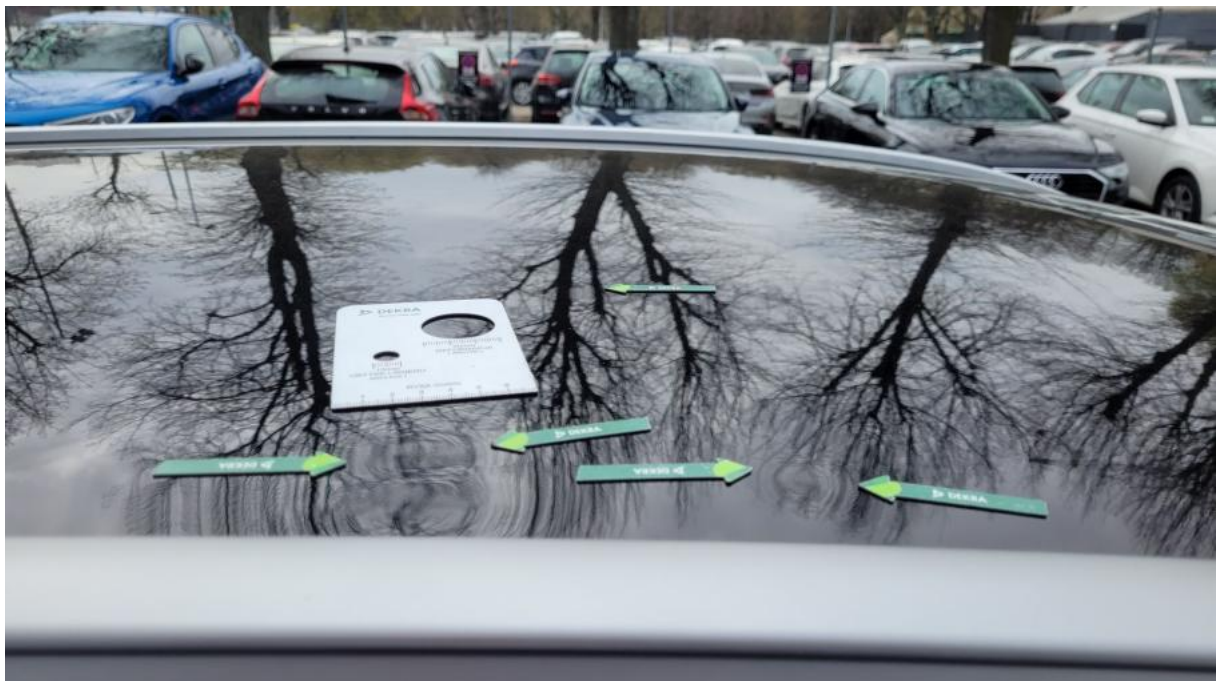
**Fot. 54**

Dach - Wgniecenie/odkształcenie 1

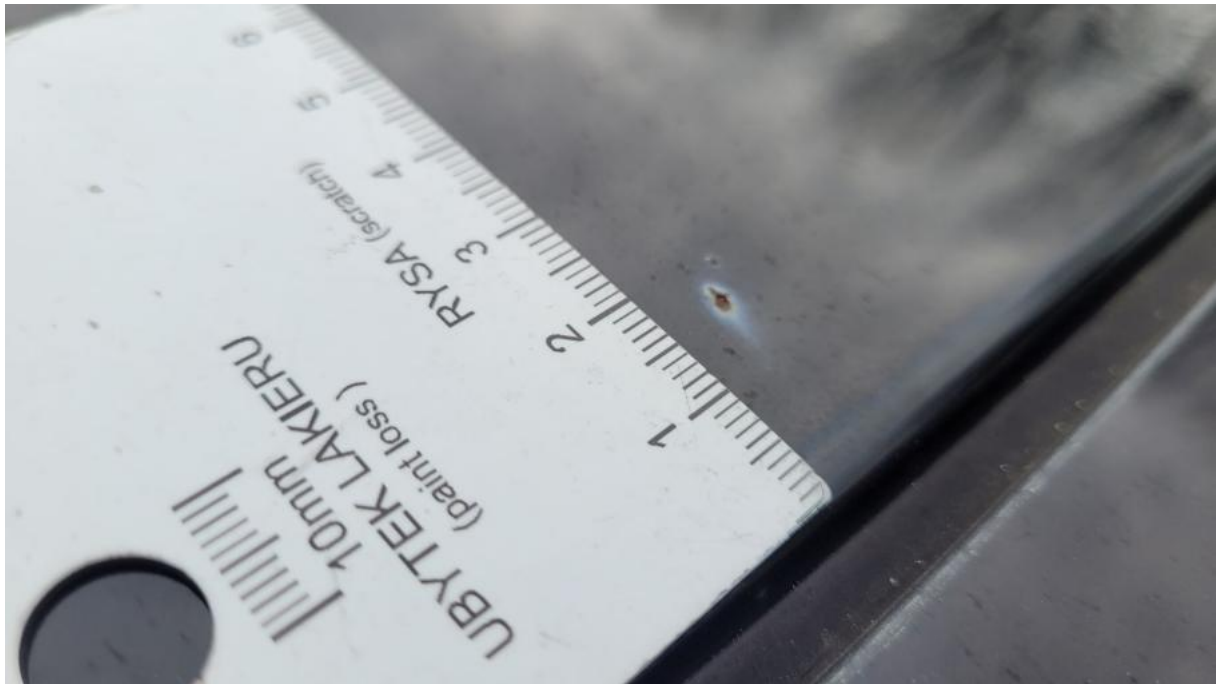
**Fot. 55**

Dach - Inne 1

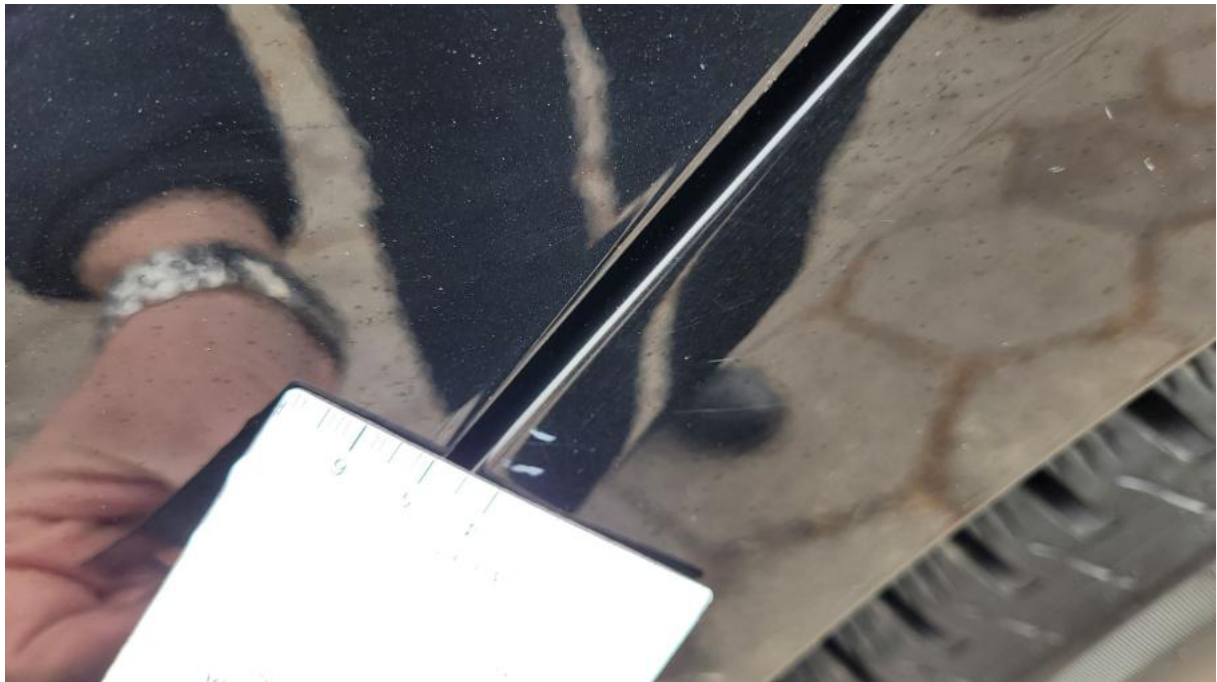
**Fot. 56**

| 10 | Błotnik tylny L | rysa/odprysk, wgniecenie/odkształcenie | | |

Błotnik tylny L / Ściana boczna L - Rysa/odprysk 1

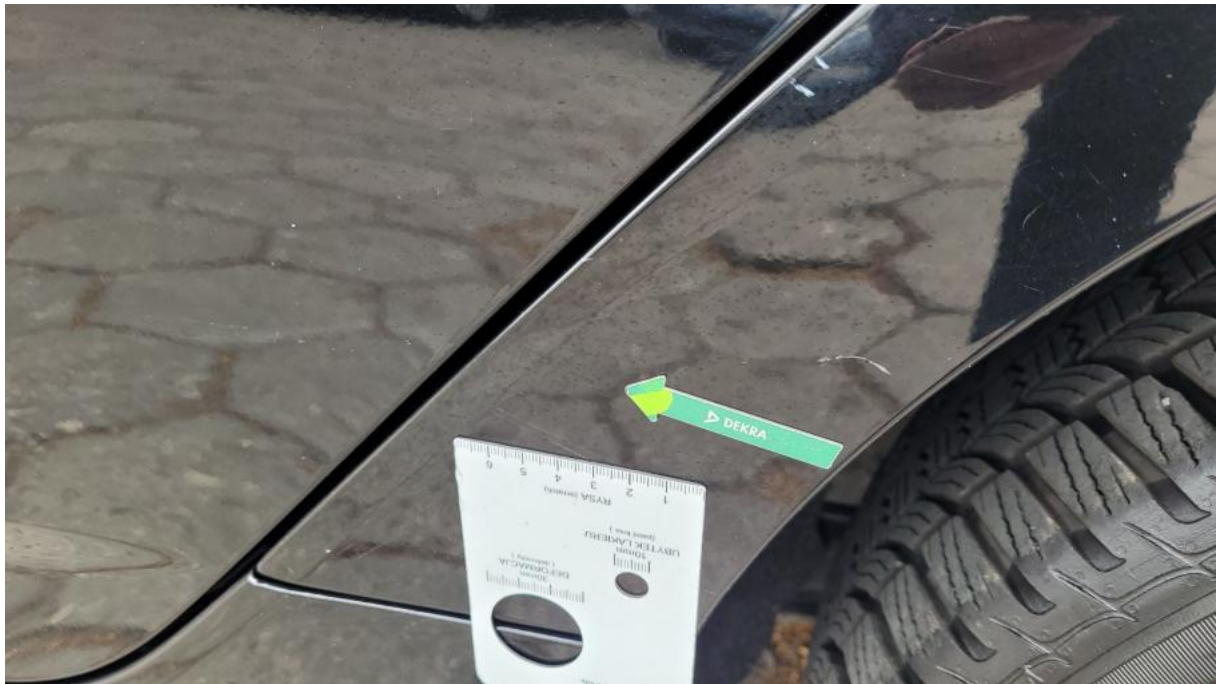
**Fot. 57**

Błotnik tylny L / Ściana boczna L - Wgniecenie/odkształcenie 1

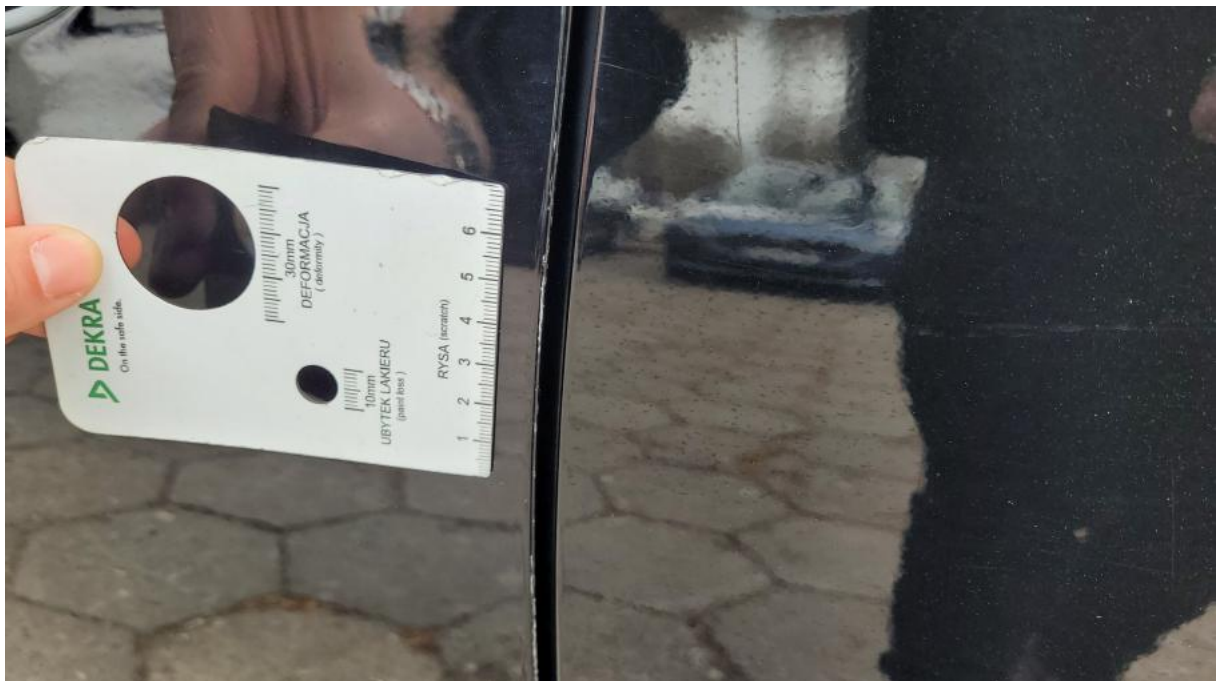
**Fot. 58**

| 4 | Drzwi przednie (nieuzbrojone) L | rysa/odprysk, ślady korozji | NA | 0.5 |

Drzwi przed L - Rysa/odprysk 1

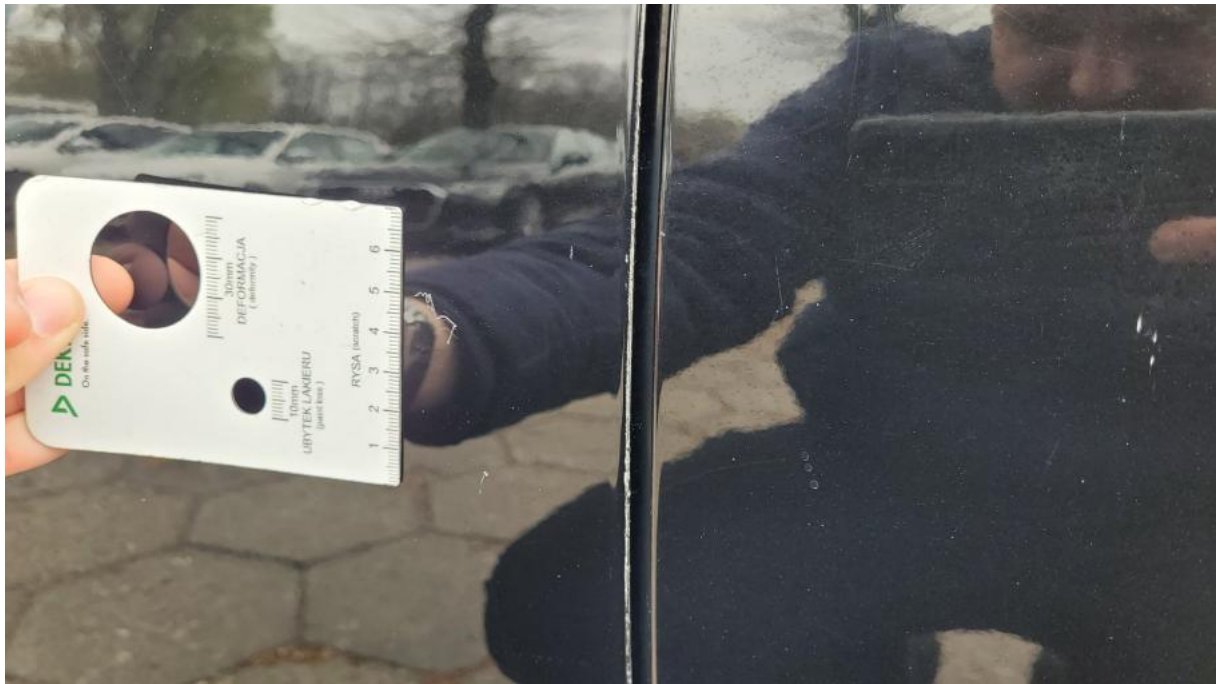
**Fot. 59**

Drzwi przed L - Rysa/odprysk 2
