## Raport z oględzin pojazdu

| Numer raportu | 393904/4/25-9570 | Data raportu | 09-04-2025 |

| Marka, model | HYUNDAI i40 Wagon 15-18 |
| Numer rejestracyjny | WD8349J |

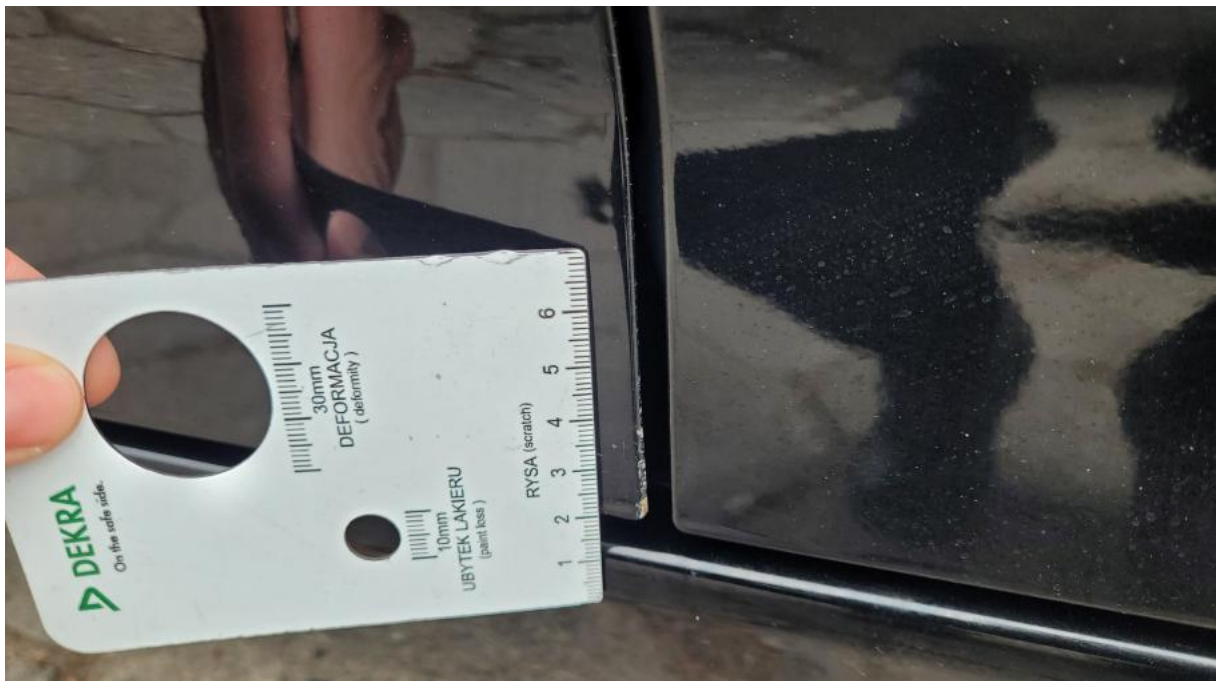
**Fot. 60**

| 4 | Drzwi przednie (nieuzbrojone) L | rysa/odprysk, ślady korozji | NA | 0.5 |

Drzwi przed L() - Rysa/odprysk 3

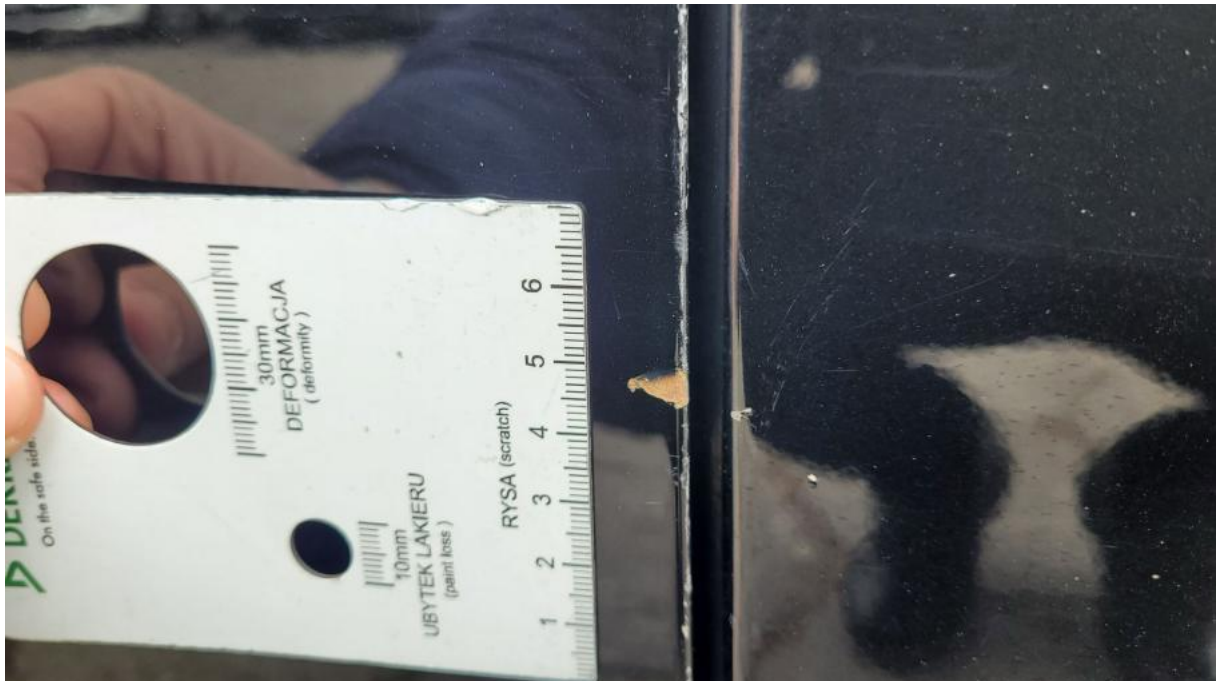
**Fot. 61**

Drzwi przed L - Inne 1

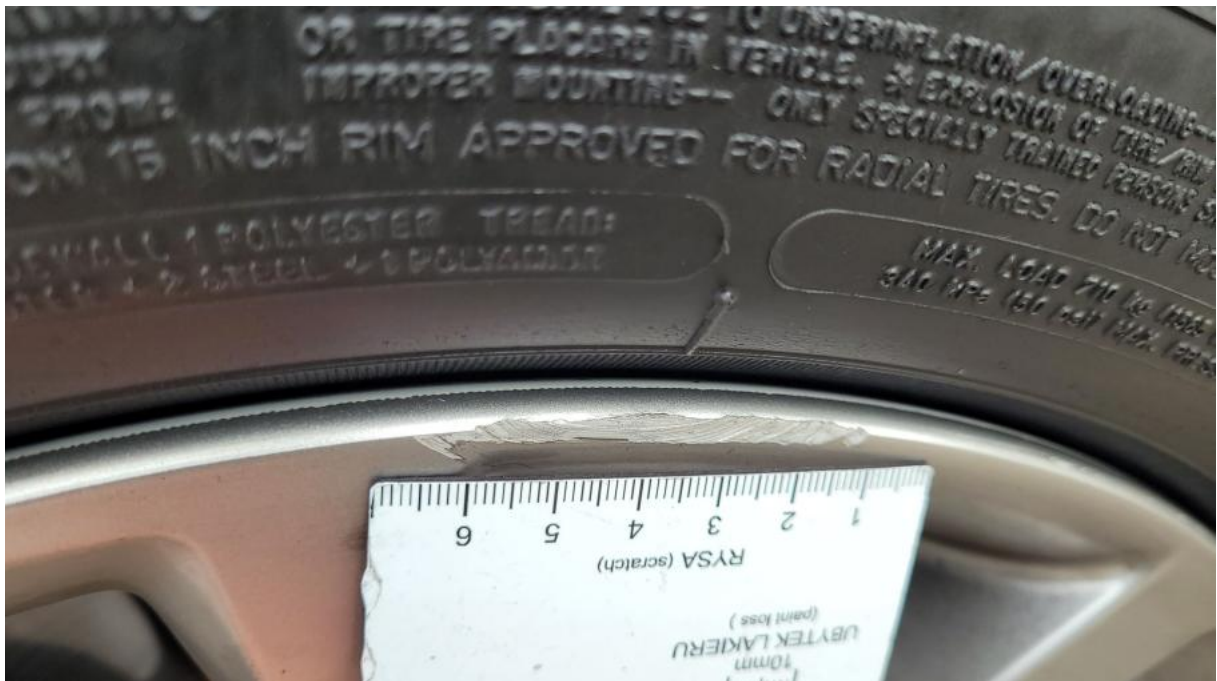
**Fot. 62**

| 12 | Tarcza koła aluminiowa przód L | rysa/odprysk | | |

Felga Aluminiowa przednia L - Rysa/odprysk 1

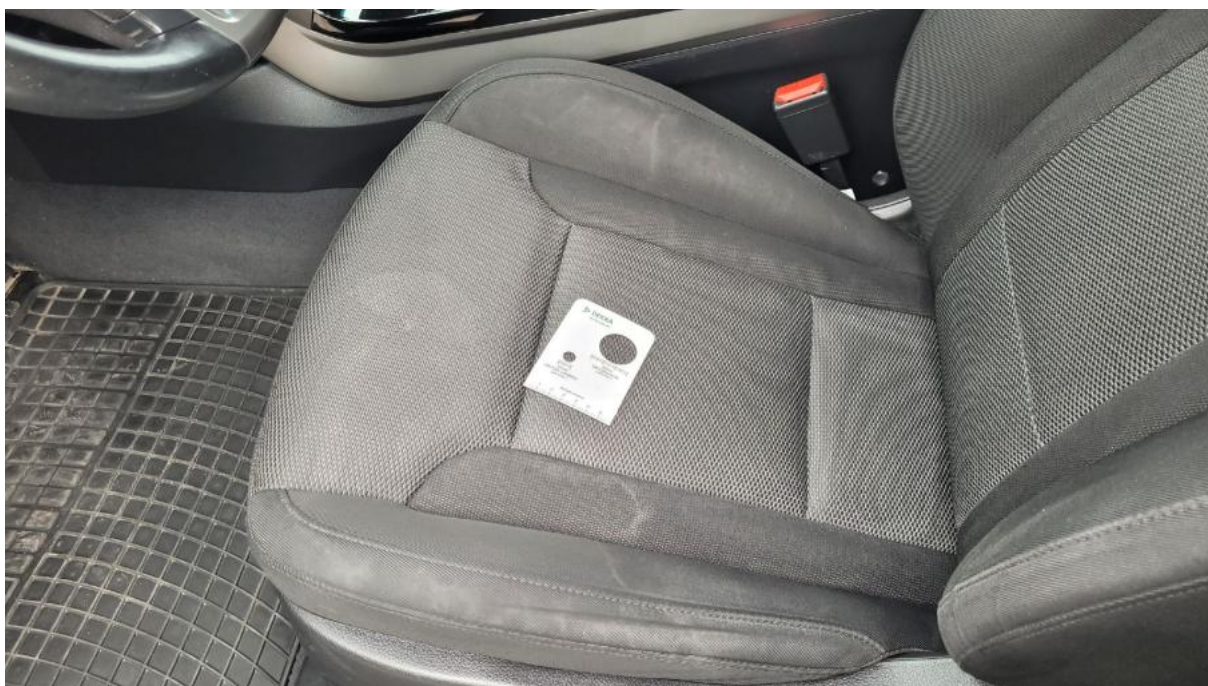
**Fot. 63**

Fotel prz. lew. - Inne 1

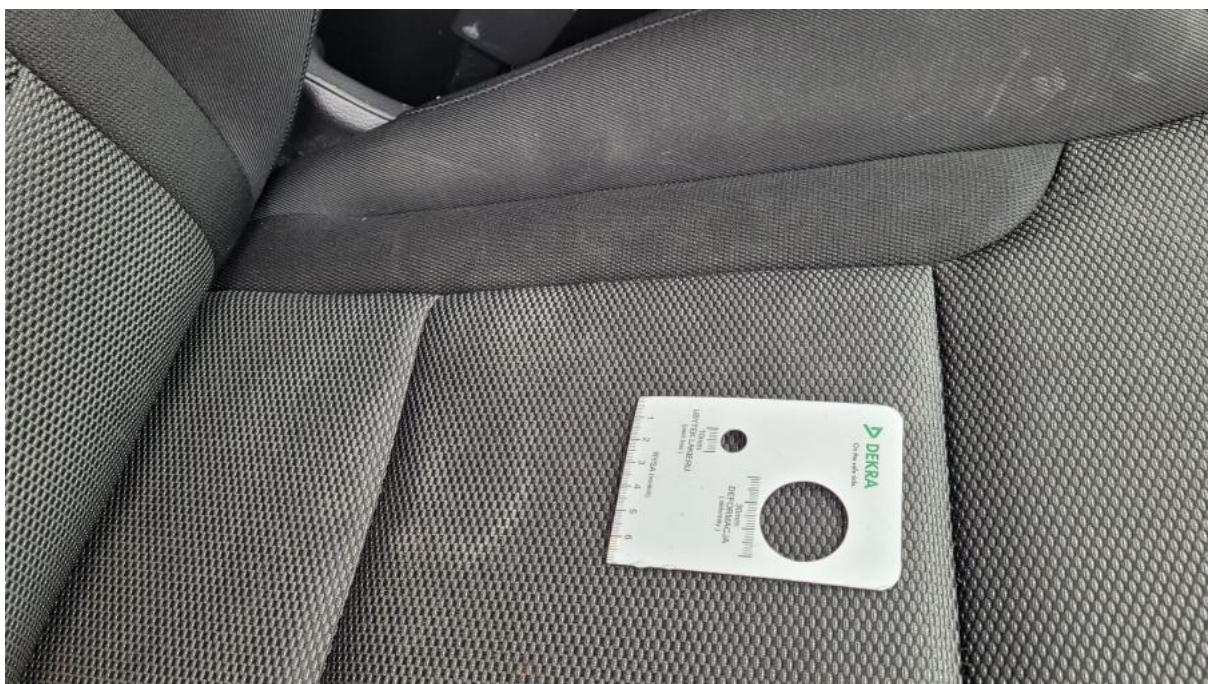
**Fot. 64**

Fotel prz. praw. - Inne 1
