» Übersicht

Auftrags-Nr: 1001865522
Besichtigt am: 05.03.2025 13:08
Berichts-Nr: 7921486
FIN: TMBJW7NP0N7029692

Fahrzeugkategorie:	Personenkraftwagen
Fahrzeugart:	Kombi
Hersteller:	Skoda
Modell:	Superb
HSN / TSN:	8004 / AUJ
Erstzulassungsdatum:	24.02.2022
Laufleistung:	84.631 km
Farbe:	Schwarz-Magic Perleffekt
Farbe Dach:	Schwarz-Magic Perleffekt
Antriebsart:	Frontantrieb
Motorisierung/Kraftstoff:	Hybrid Benzin
Hubraum:	1.400 ccm
Leistung:	115 kW (157 PS)
Fahrzeuglänge:	
Fahrzeughöhe:	
Fahrzeugbreite:	
Zulässiges Gesamtgewicht:	
Radstand:	
Anzahl Achsen:	2
Zylinder:	4
Schadstoffklasse:	Euro 6
Anzahl Türen:	4
Anzahl Sitze:	5
Getriebe:	Automatik 6-Gang
Polsterart:	Stoff
Interieurfarbe:	Schwarz
Anzahl vorhandene Schlüssel:	3

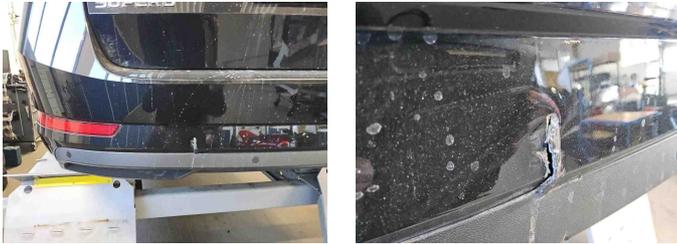
1 - Stoßfänger hinten - Gebrochen - Ersetzen und lackieren

Nr	Bauteil	Schadensbeschreibung	Reparaturempfehlung
1	Stoßfänger hinten	Gebrochen	Ersetzen und lackieren
2	Tür vorne links	Delle(n) und Kratzer	Instandsetzen + lackieren
3	Vorbereitungszeit Karosserie	Lack Vorbereitung	Ausführen
4	Stoßfängerzierblende hinten	Abrieb	Ersetzen
5	Windschutzscheibe	Steinschlag	Glasreparatur
6	Heckklappe	Delle(n)	Kaltdrücken
7	Dach	Delle(n)	Kaltdrücken
8	Fußmatten	Riss	Ersetzen

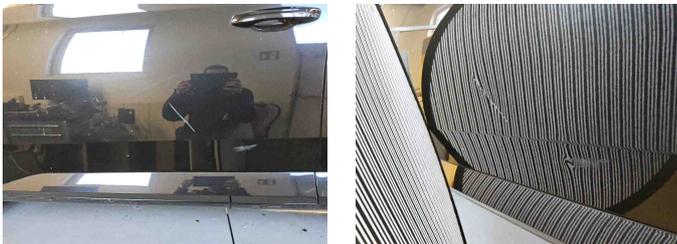
2 - Tür vorne links - Delle(n) und Kratzer - Instandsetzen + lackieren

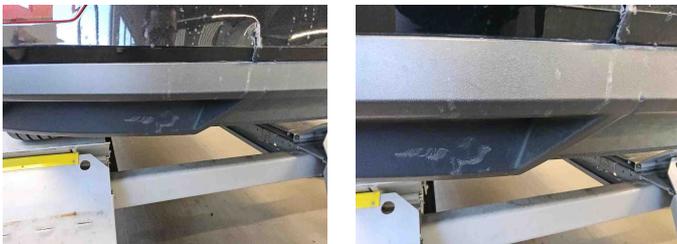
4 - Stoßfängerzierblende hinten - Abrieb - Ersetzen

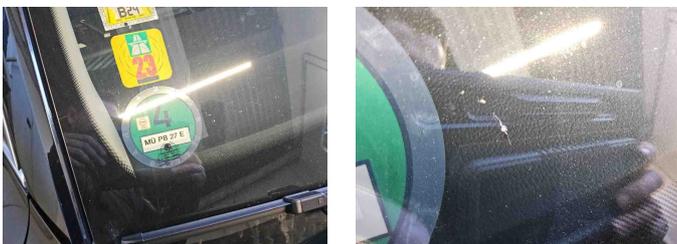
5 - Windschutzscheibe - Steinschlag - Glasreparatur
