Zustandsbericht

- Protokoll der Fahrzeugbewertung -

Berichts-Nr: 7843294
vom: 21.02.2025

Fahrzeugkategorie:	Personenkraftwagen
Fahrzeugart:	Kleinwagen
Hersteller:	Volkswagen
Modell:	Polo
HSN / TSN:	0603 / CDS
Erstzulassungsdatum:	10.06.2021
Laufleistung:	50.471 km
Farbe:	Deep Black Perleffekt
Farbe Dach:	Deep Black Perleffekt
Antriebsart:	Frontantrieb
Motorisierung/Kraftstoff:	Benzin
Hubraum:	1.000 ccm
Leistung:	70 kW (96 PS)
Fahrzeuglänge:	4.053 mm
Fahrzeughöhe:	1.461 mm
Fahrzeugbreite:	1.751 mm
Zulässiges Gesamtgewicht:	1.610 kg
Radstand:	2.548 mm
Anzahl Achsen:	2
Zylinder:	3
Schadstoffklasse:	Euro 6
Anzahl Türen:	4
Anzahl Sitze:	5
Getriebe:	Automatik 7-Gang
Polsterart:	Stoff
Interieurfarbe:	Titanschwarz/Titanschwarz/Schwarz/ Ceramique
Anzahl vorhandene Schlüssel:	2

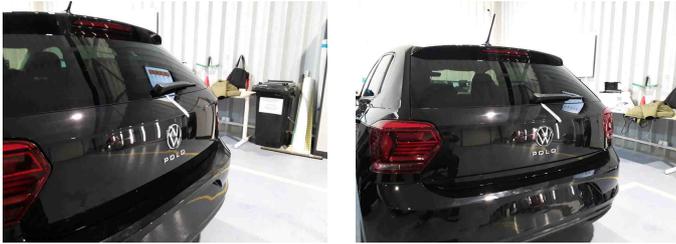
2 - Heckklappe - Delle(n) - Akzeptabel (Gebrauchsspur)

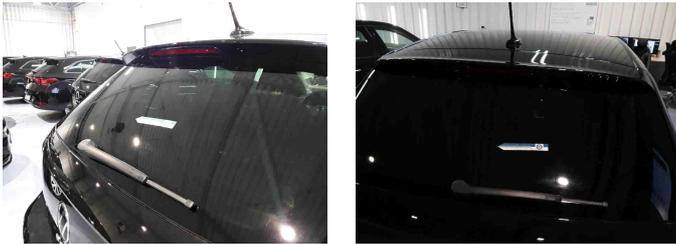
3 - Heckscheibe - Kratzer - Akzeptabel (Gebrauchsspur)

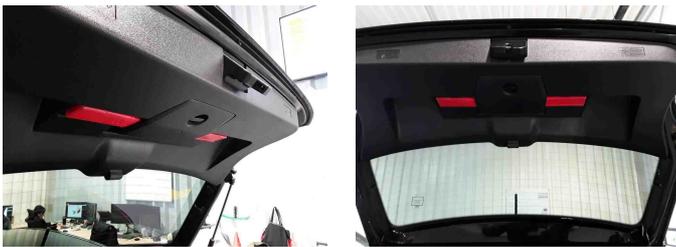
4 - Heckdeckelverkleidung - Kratzer - Akzeptabel (Gebrauchsspur)

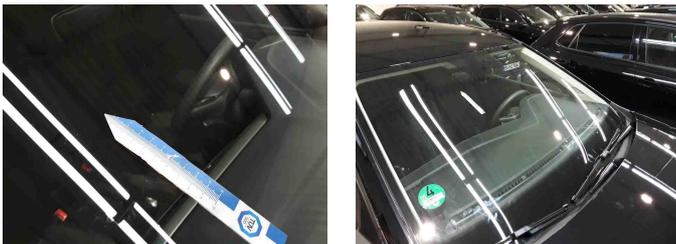
5 - Windschutzscheibe - Steinschlag - Akzeptabel (Gebrauchsspur)
