# Zustandsbericht

- Protokoll der Fahrzeugbewertung -

Berichts-Nr: 8015719  
vom: 14.03.2025

**Auftrags-Nr:** 1001879551  
**Besichtigt am:** 14.03.2025 10:01  
**Berichts-Nr:** 8015719  
**FIN:** TMBJJ7NX3NY025595

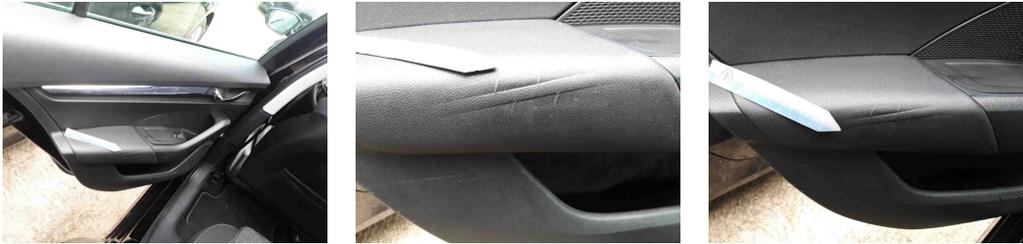
| Nr | Bauteil | Schadensbeschreibung | Reparaturempfehlung |
|---|---|---|---|
| 1 | Türverkleidung hinten links | Deformiert | Ersetzen |

1 - Türverkleidung hinten links - Deformiert - Ersetzen

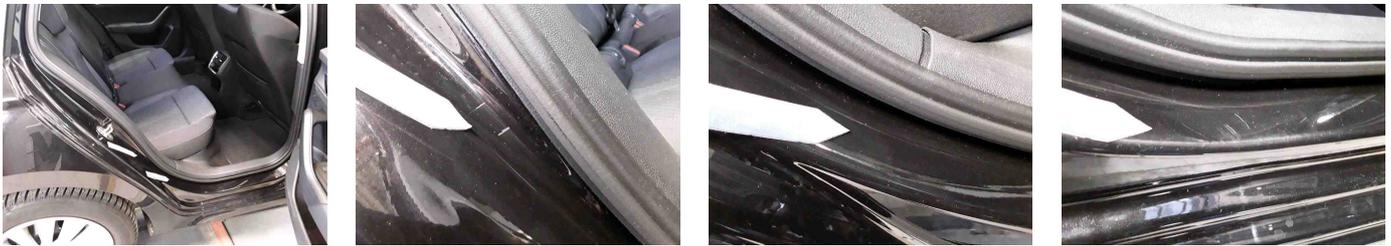
| Nr | Bauteil | Schadensbeschreibung | Reparaturempfehlung |
|---|---|---|---|
| 2 | Einstiegsschweller hinten rechts | Kratzer | Smart Repair |

2 - Einstiegsschweller hinten rechts - Kratzer - Smart Repair

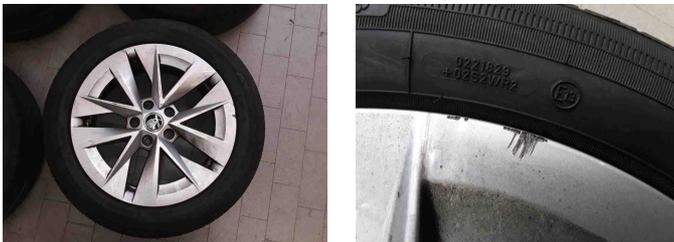
| Nr | Bauteil | Schadensbeschreibung | Reparaturempfehlung |
|---|---|---|---|
| 3 | Alufelge vorne rechts | Kratzer | Pauschalbetrag |

3 - Alufelge vorne rechts - Kratzer - Pauschalbetrag

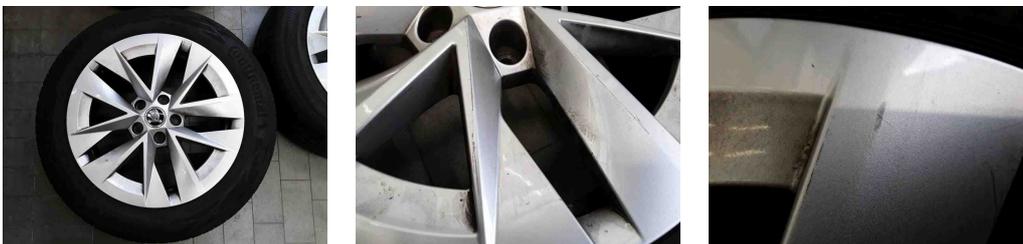
| Nr | Bauteil | Schadensbeschreibung | Reparaturempfehlung |
|---|---|---|---|
| 4 | Alufelge hinten rechts | Kratzer | Pauschalbetrag |

4 - Alufelge hinten rechts - Kratzer - Pauschalbetrag

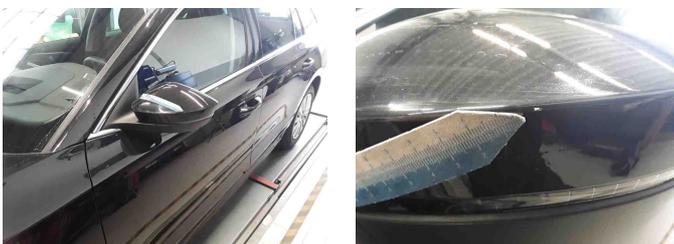
| Nr | Bauteil | Schadensbeschreibung | Reparaturempfehlung |
|---|---|---|---|
| 5 | Außenspiegel Gehäuse links | Steinschlag | Auslegen + Polieren |

5 - Außenspiegel Gehäuse links - Steinschlag - Auslegen + Polieren
