Zustandsbericht

- Protokoll der Fahrzeugbewertung -

Berichts-Nr: 7844110
vom: 26.02.2025

Auftrags-Nr: 1001850522
Besichtigt am: 26.02.2025 13:17
Berichts-Nr: 7844110
FIN: WVVZZZAWZMU036871

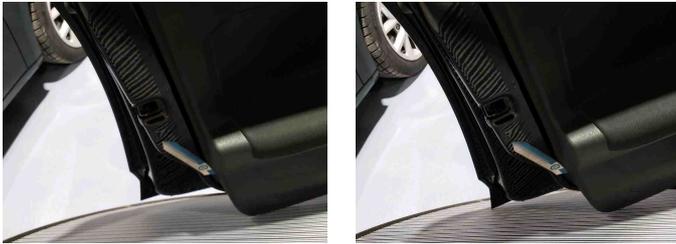
| Nr | Bauteil | Schadensbeschreibung | Reparaturempfehlung |
|---|---|---|---|
| 1 | Tür vorne links | Delle(n) | Kaltdrücken |

1 - Tür vorne links - Delle(n) - Kaltdrücken

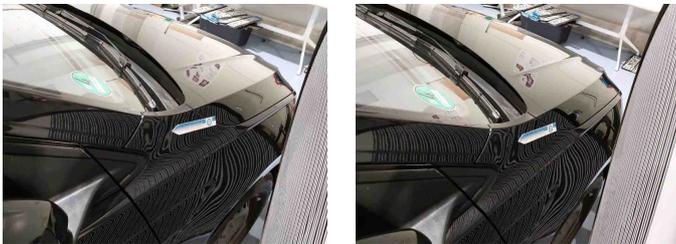
| Nr | Bauteil | Schadensbeschreibung | Reparaturempfehlung |
|---|---|---|---|
| 2 | Kotflügel vorne rechts | Delle(n) | Kaltdrücken |

2 - Kotflügel vorne rechts - Delle(n) - Kaltdrücken

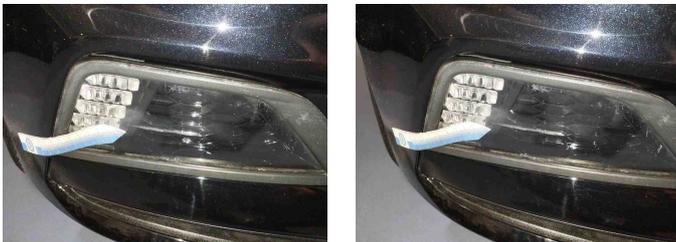
| Nr | Bauteil | Schadensbeschreibung | Reparaturempfehlung |
|---|---|---|---|
| 3 | Scheinwerferschutz rechts | Gebrochen | Ersetzen |

3 - Scheinwerferschutz rechts - Gebrochen - Ersetzen

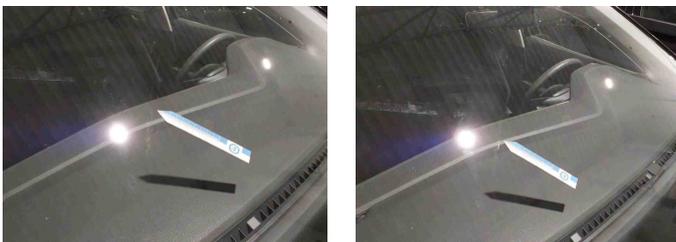
| Nr | Bauteil | Schadensbeschreibung | Reparaturempfehlung |
|---|---|---|---|
| 4 | Windschutzscheibe | Kratzer | Polieren |

4 - Windschutzscheibe - Kratzer - Polieren

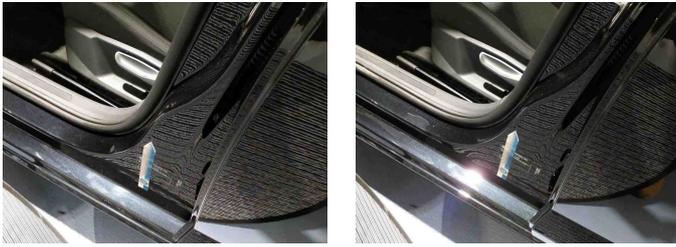
| Nr | Bauteil | Schadensbeschreibung | Reparaturempfehlung |
|---|---|---|---|
| 1 | B-Säule links | Delle(n) | Akzeptabel (Gebrauchsspur) |

1 - B-Säule links - Delle(n) - Akzeptabel (Gebrauchsspur)

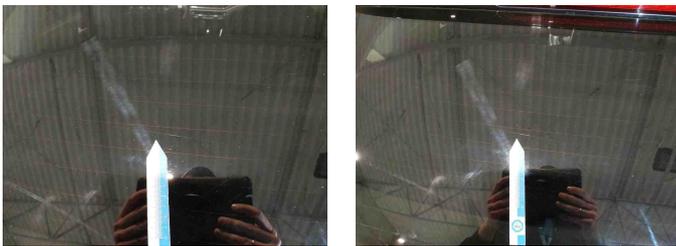
| Nr | Bauteil | Schadensbeschreibung | Reparaturempfehlung |
|---|---|---|---|
| 2 | Heckscheibe | Kratzer | Akzeptabel (Gebrauchsspur) |

2 - Heckscheibe - Kratzer - Akzeptabel (Gebrauchsspur)

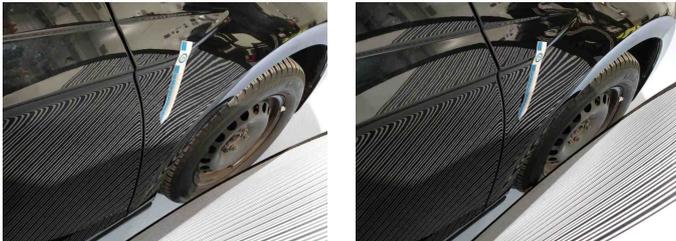
| Nr | Bauteil | Schadensbeschreibung | Reparaturempfehlung |
|---|---|---|---|
| 3 | Kotflügel vorne rechts | Delle(n) | Akzeptabel (Gebrauchsspur) |

| Bauteil | Lack (µm) |
|--|---|
| Lackschichtdicke Kotflügel vorne rechts (µm) | 206,0 |

3 - Kotflügel vorne rechts - Delle(n) - Akzeptabel (Gebrauchsspur)

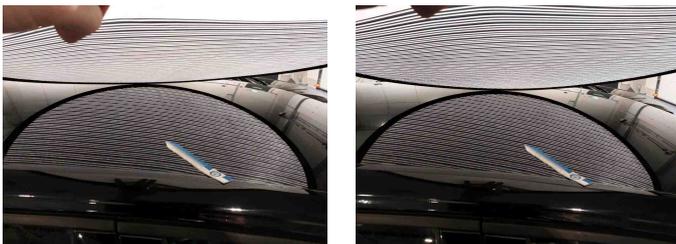
| Nr | Bauteil | Schadensbeschreibung | Reparaturempfehlung |
|---|---|---|---|
| 4 | Dach | Delle(n) | Akzeptabel (Gebrauchsspur) |

| Bauteil | Lack (µm) |
|--|---|
| Lackschichtdicke Dach (µm) | 190,0 |

4 - Dach - Delle(n) - Akzeptabel (Gebrauchsspur)

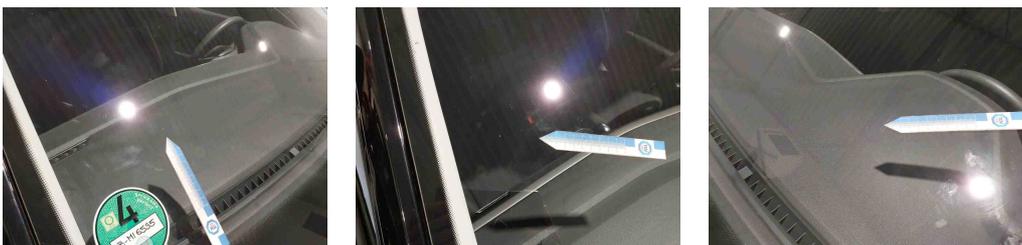
| Nr | Bauteil | Schadensbeschreibung | Reparaturempfehlung |
|---|---|---|---|
| 5 | Windschutzscheibe | Steinschlag | Akzeptabel (Gebrauchsspur) |

5 - Windschutzscheibe - Steinschlag - Akzeptabel (Gebrauchsspur)
