2trde_APCOA Deutschland GmbH
 Kiebitzweg 2
 22869-Schenefeld

Gutachter: Sytnik Denis
 Besichtigungsdatum: 23.4.2025
 Auftragsnummer: Y82601

Zustandsbericht

Datenquelle: **VIN-Abfrage**
 Hersteller: **Ford**
 Typ: **Transit Connect**
 Fahrgestellnummer: **WF0RXXWPGRGY82601**
 Erstzulassung: **02.02.2017**
 Getriebe / Gänge: **Automatikgetriebe, 6 Gänge**
 Schadstoffklasse: **EU6**
 Vorverwendung: **Firmenfahrzeug**

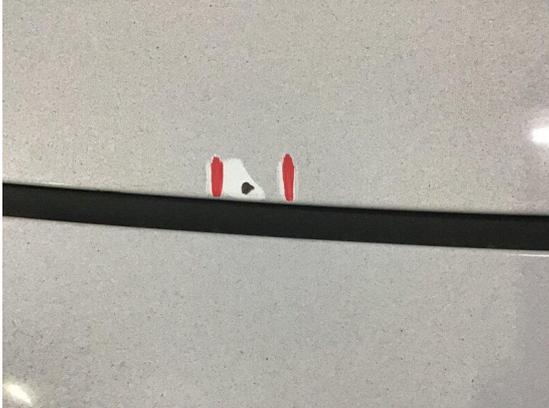
Nr.	Teil	Bild Nr.	Schaden	Kommentar
1	Motorhauben	1	Steinschlag	
2	Schiebetür Rechts	2	Kratzer, Dellen	
3	Fondseite Rechts	3	Verdellt und Verkratzt	
4	Dritte Bremsleuchte	4	defekt	
5	Flügeltür links	5	Kratzer

Bild 1: Karosserie / Motorhauben Steinschlag

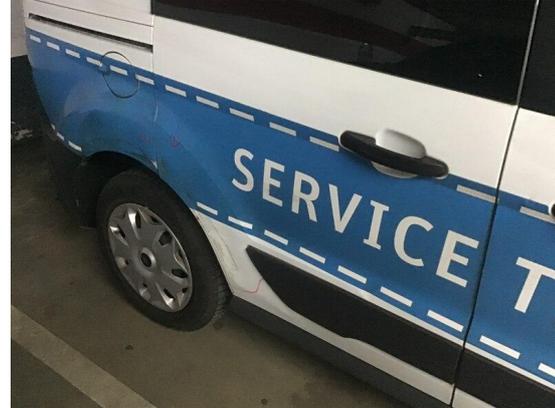
Bild 2: Karosserie / Schiebetür Rechts Kratzer, Dellen

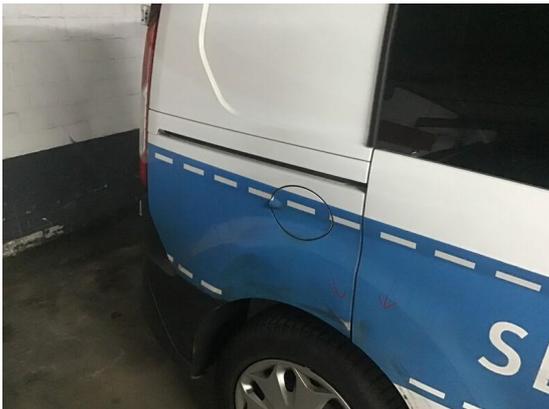
Bild 3: Karosserie / Fondseite Rechts Verdellt und Verkratzt

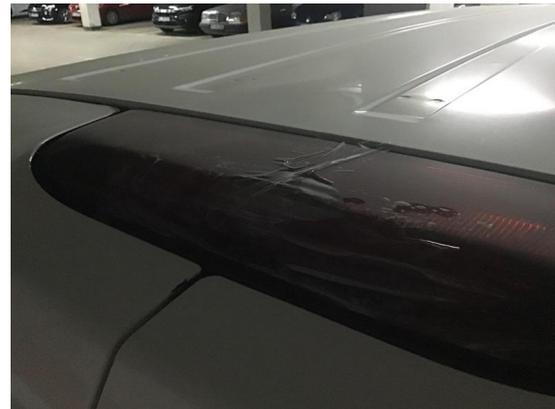
Bild 4: Technik / Dritte Bremsleuchte defekt

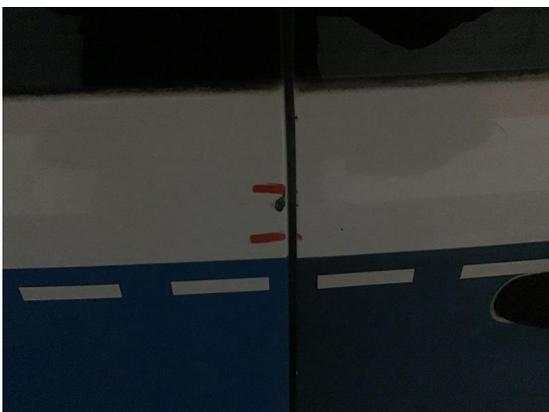
Bild 5: Karosserie / Flügeltür links Kratzer
