Verkaufsbericht

Ihr Auftrag vom	09.04.2025 durch SPITZKE SE NL Leer
Besichtigungsort	26789 Leer, Kupferstraße 4
Besichtigungsdatum	15.04.2025
Referenznummern	60140034

Fahrzeugident.-Nr.	TMBJJ8NX0NY041811		
Fahrzeugart	PKW - Kombi	Farbton / Lackart	Weiß / Perleffekt
Hersteller	Skoda	Nächste HU	12/2026
Typ / Verkaufsbez.	Octavia Combi 2.0 TDI Ambition	Laufleistung abgelesen	258.367 km
Erstzulassung	10.12.2021	Emissionsklasse	Euro 6
Getriebe / Gänge	Manuell / 6	Sitzplätze / Türen	5 / 5
Achsen / angetrieben	2 / 1	Anzahl Besitzer	1
Motorart	Reihenmotor / Diesel	Hubraum / Nennleistung	1.968 ccm / 110 KW
Antriebsart	Frontantrieb

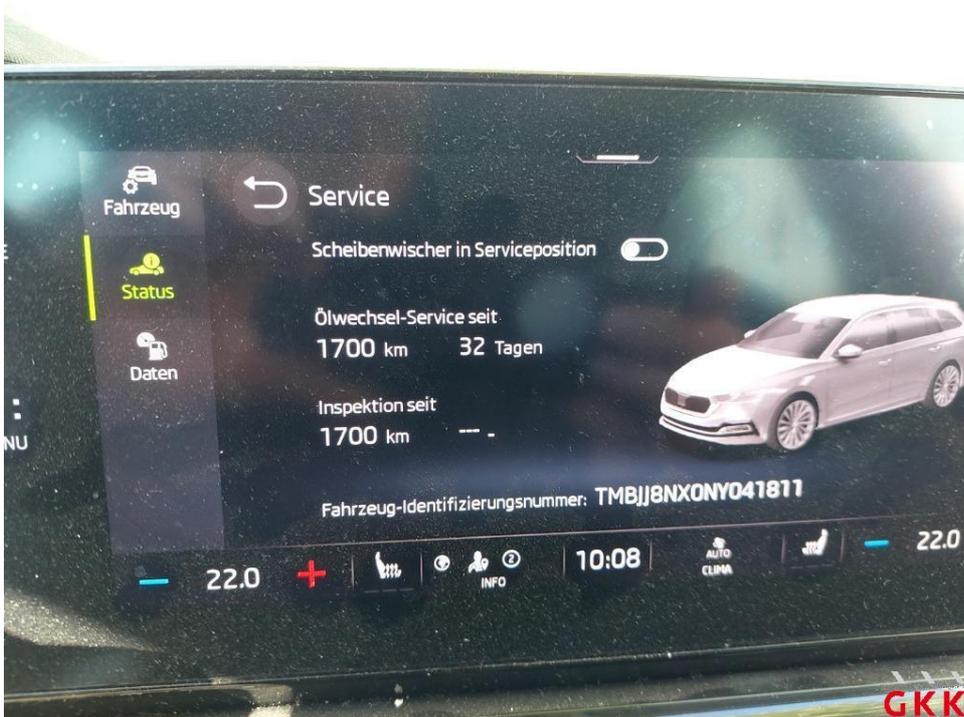
Inspektion groß Mittelklasse, fällig, durchführen (Bild 14)

Bild 14 Inspektion groß, Mittelklasse, fällig, durchführen

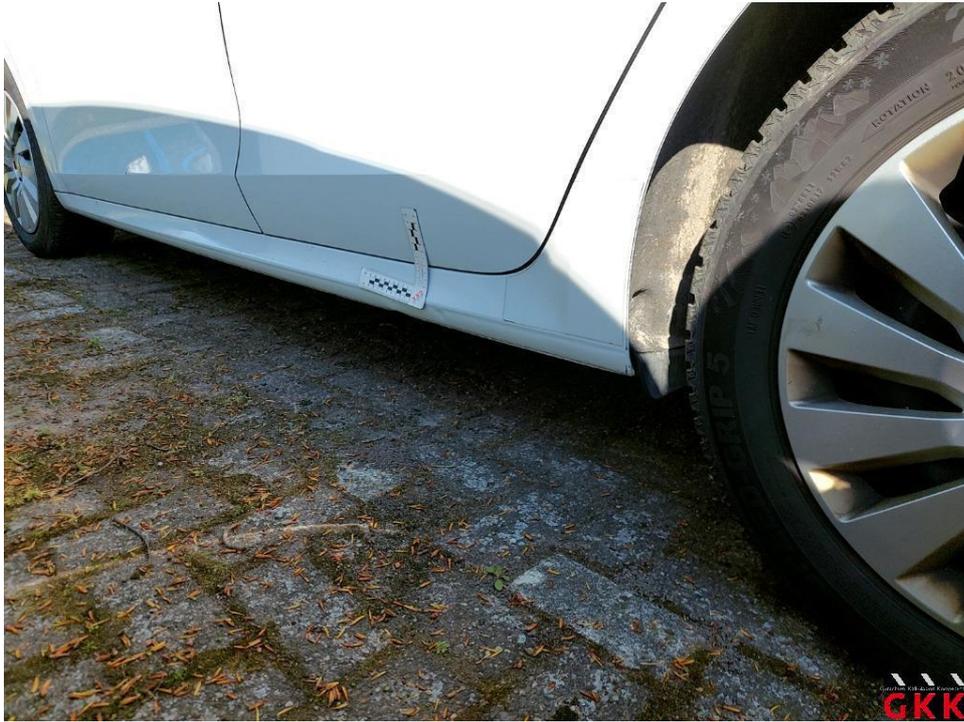
Schweller links hinten, beschädigt, instand setzen - lackieren (Bild 15, Bild 16)

Bild 15 Schweller links, hinten, beschädigt, instand setzen - lackieren

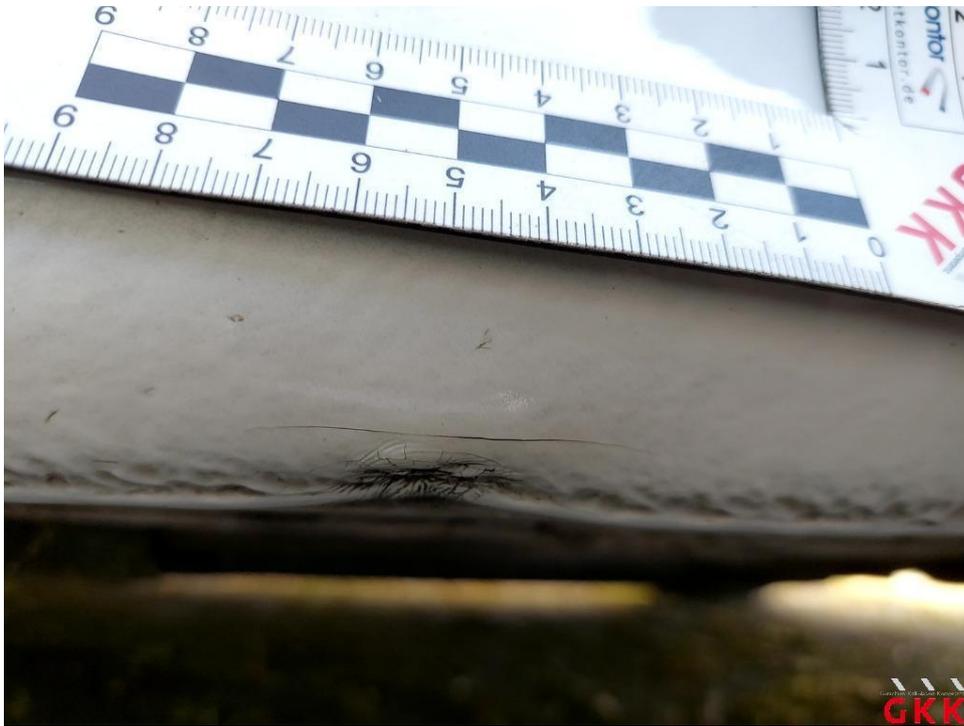
Bild 16 Schweller links, hinten, beschädigt, instand setzen - lackieren
