WVWZZZAUZKW158330

Angaben zum Fahrzeug

Zustandsbericht

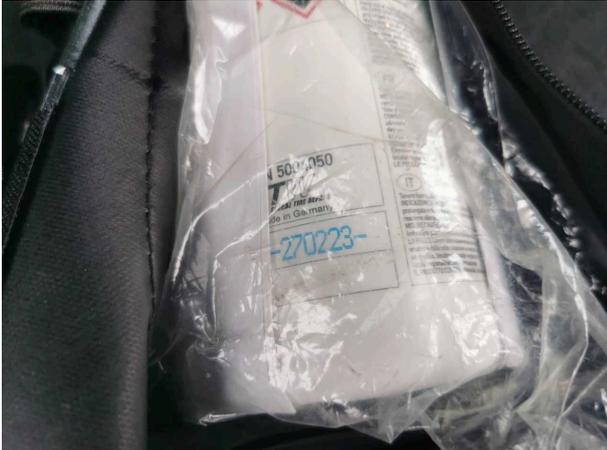
Beschädigung #1: Ausrüstung: Tirefit Füllmittel - abgelaufen - erneuern

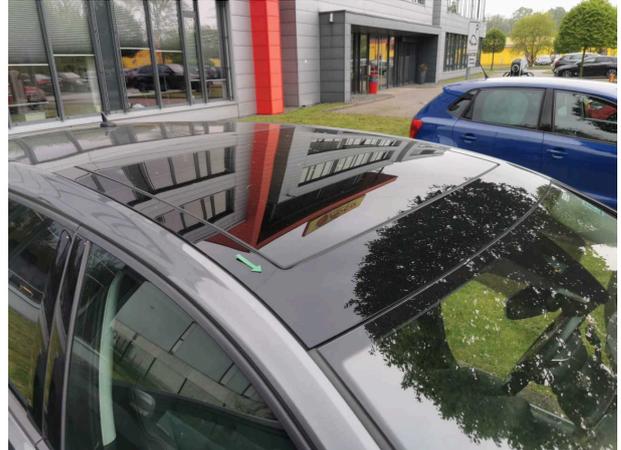
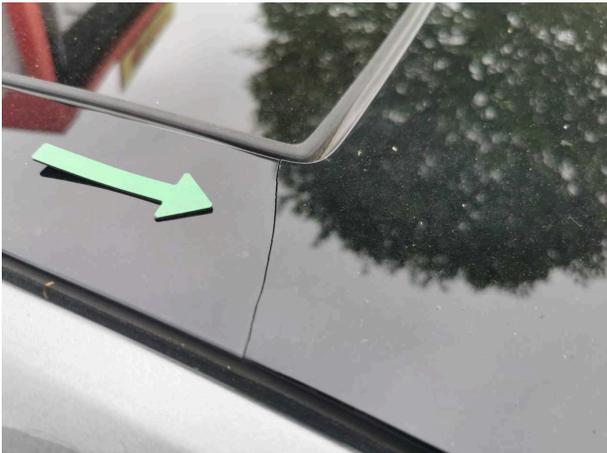
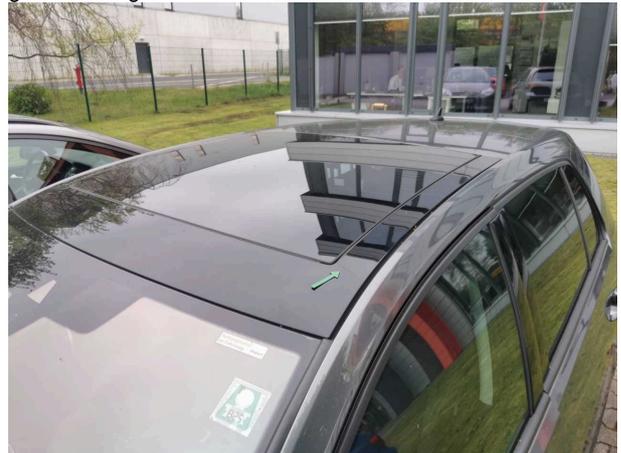
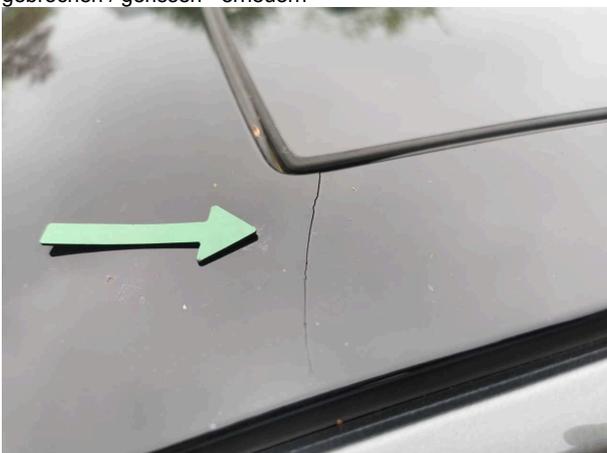
Beschädigung #2: Fahrzeugdach: Schiebedach / Glas - gebrochen / gerissen - erneuern

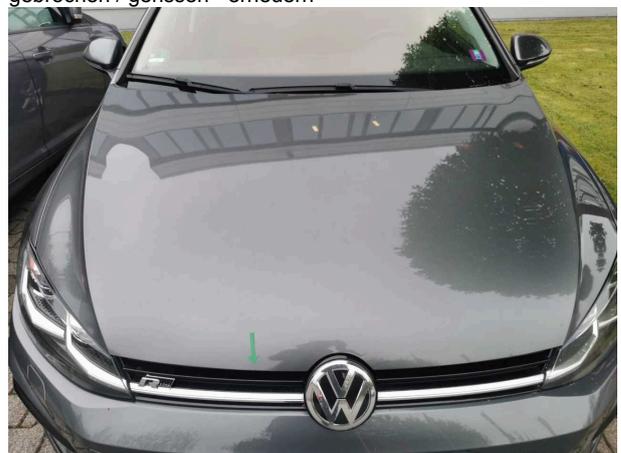
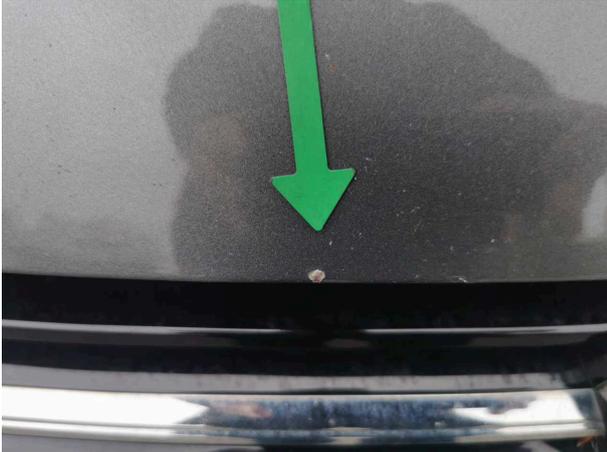
Beschädigung #3: Motorhaube: Motorhaube - Steinschlag - lackieren

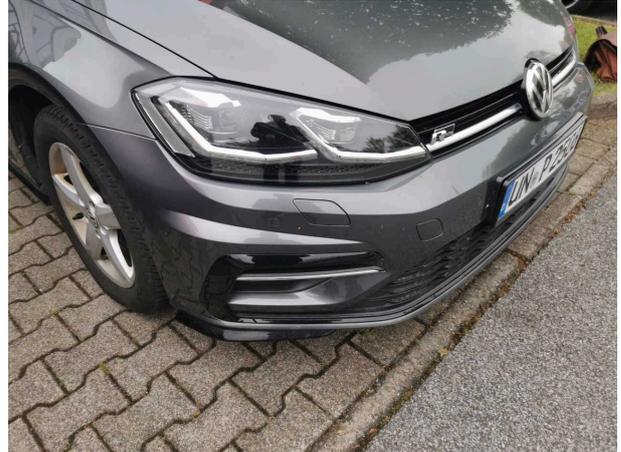
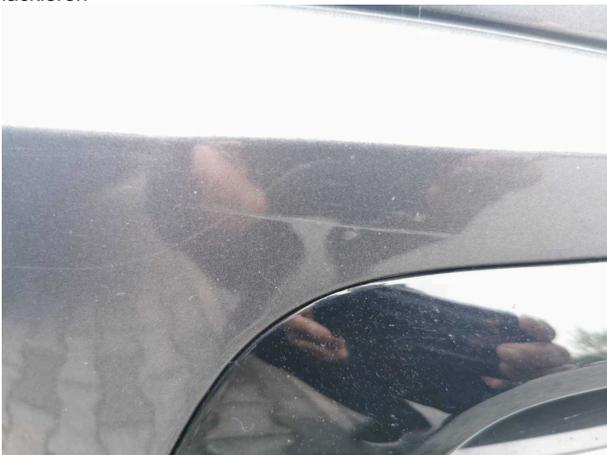
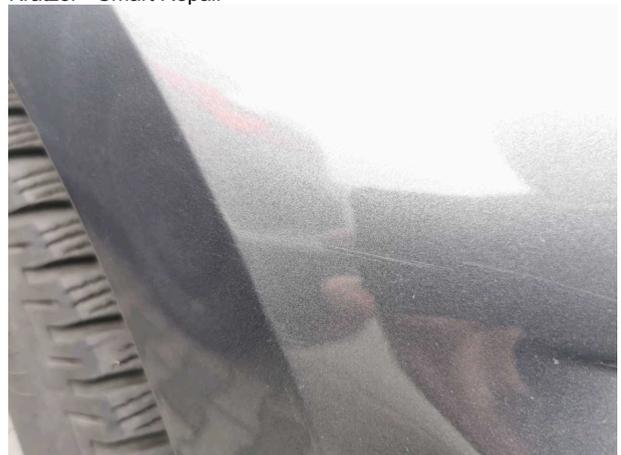
Beschädigung #4: Stossfänger vorn: Stossfänger vorn - Kratzer - Smart Repair

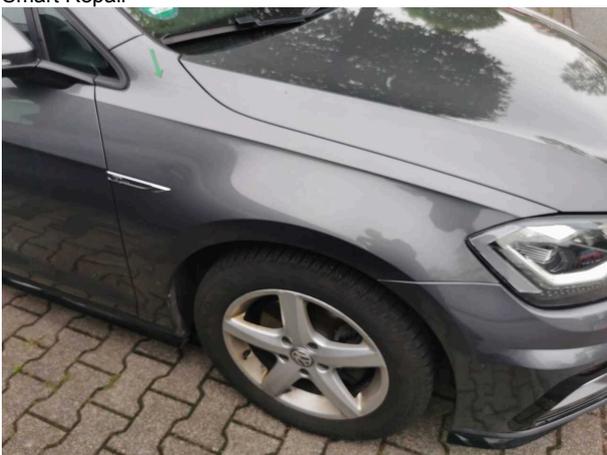
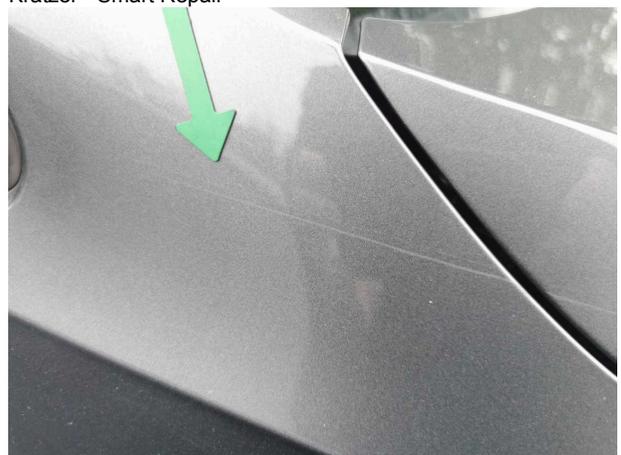
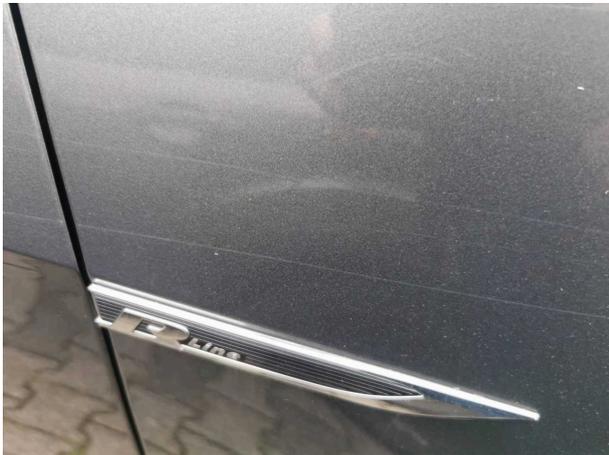
Beschädigung #5: Kotflügel rechts: Kotflügel rechts - Kratzer - Smart Repair

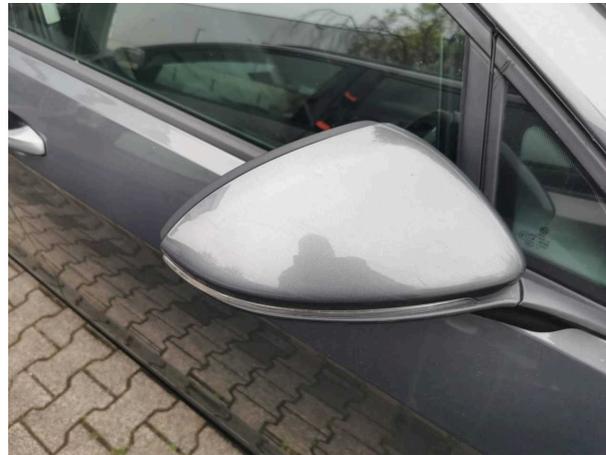
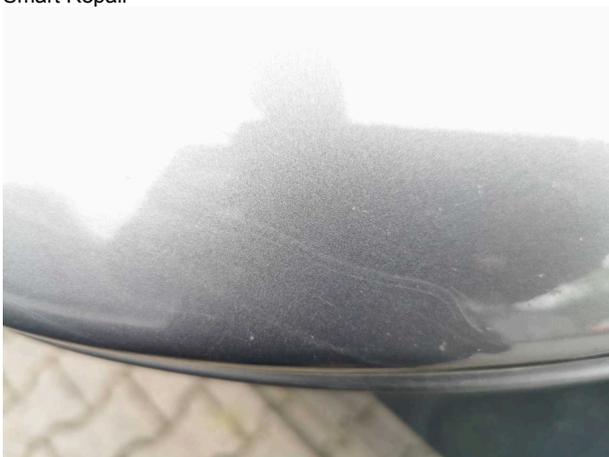
Beschädigung #6: Außenspiegel rechts: Abdeckkappe - Kratzer - Smart Repair

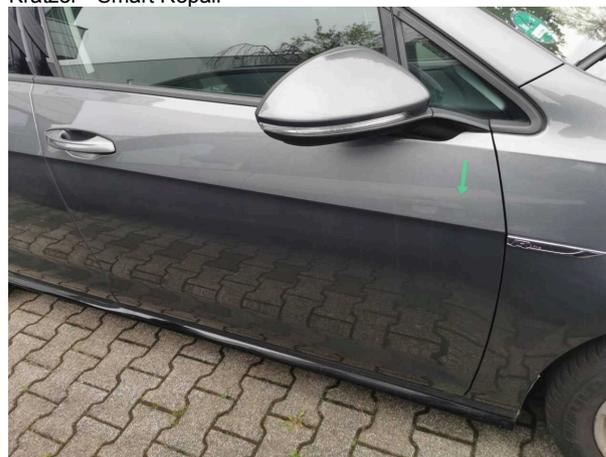
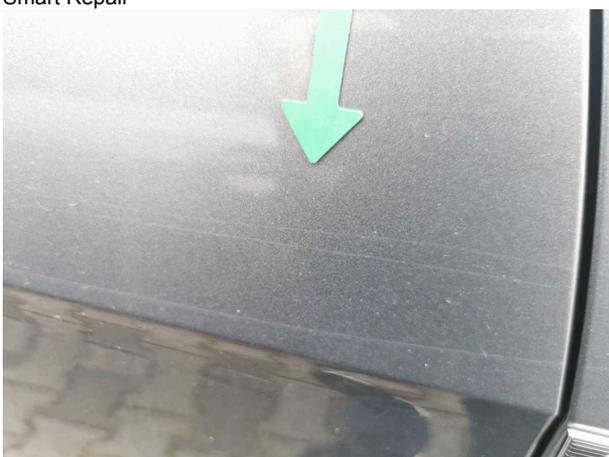
Beschädigung #7: Tür vorn rechts: Tür - Kratzer - Smart Repair

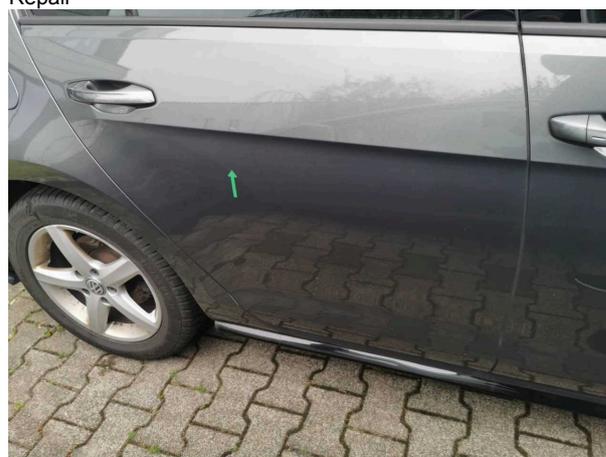
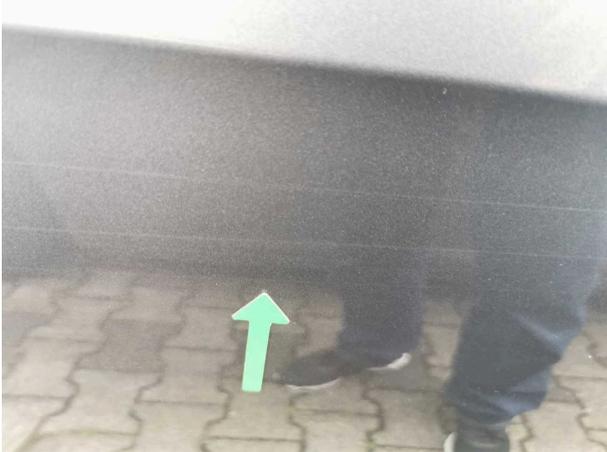
Beschädigung #8: Tür hinten rechts: Tür - Kratzer - Smart Repair

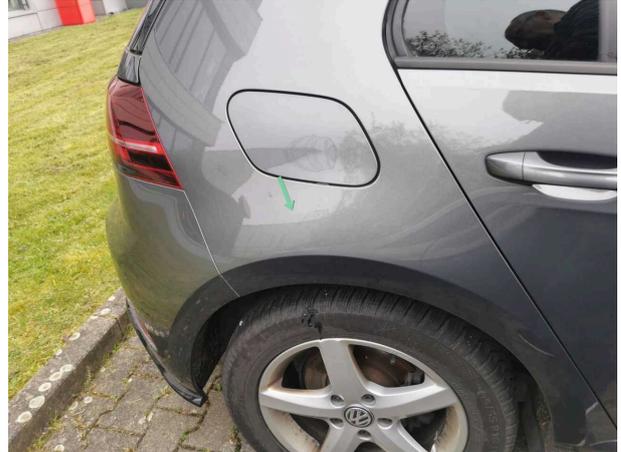
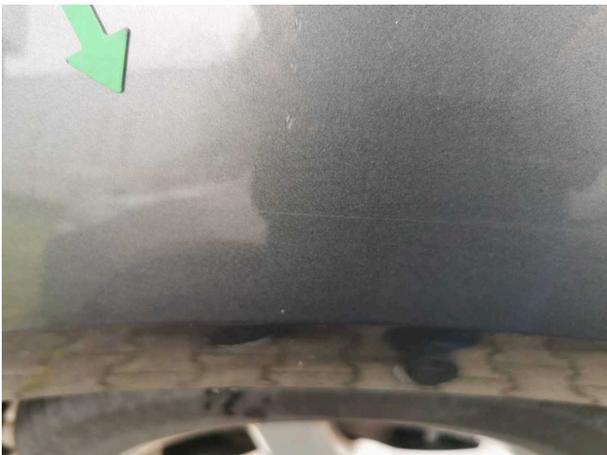
Beschädigung #9: Seitenwand rechts: Seitenwand - Kratzer - Smart Repair

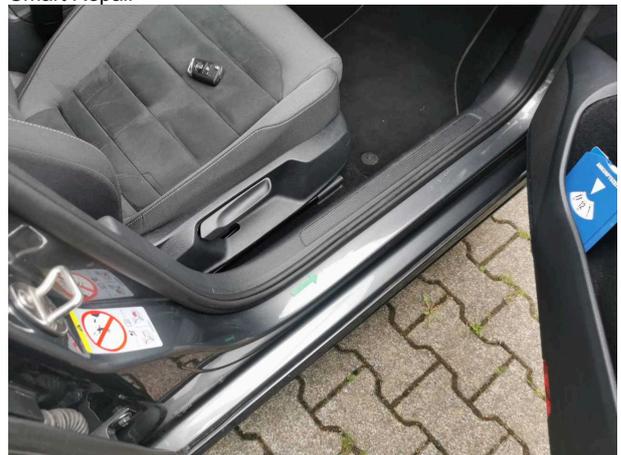
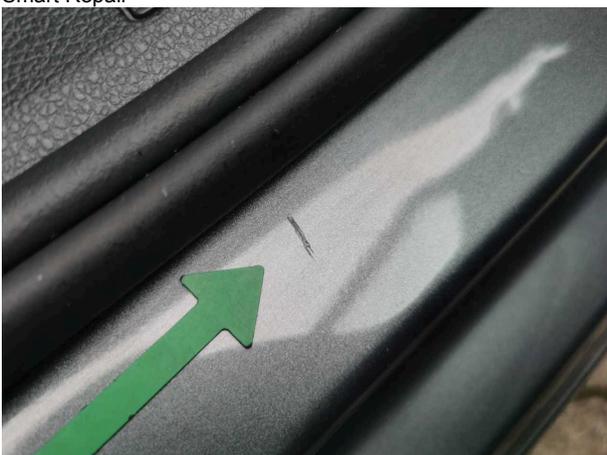
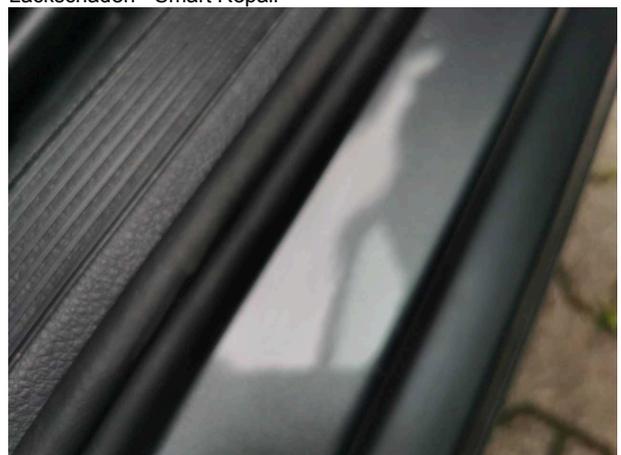
Beschädigung #10: Schweller rechts: Einstieg - Delle / Lackschaden - Smart Repair
