29.4.2025

TÜVNORD**Zustandsbericht****TÜV NORD Autoservice GmbH - Wurster Straße 92 - 27580 Bremerhaven**

Datenquelle: **VIN-Abfrage**
 Hersteller: **Opel**
 Typ: **Corsa D**
 Fahrgestellnummer: **W0L0SDL6884263912**
 Erstzulassung: **13.03.2008**
 Getriebe / Gänge: **Automatikgetriebe, 4 Gänge**
 Schadstoffklasse: **EU4**
 Vorverwendung: **Privat**

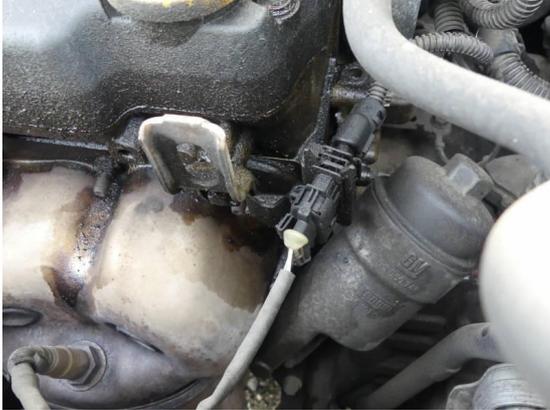
Nr.	Teil	Bild Nr.	Schaden	Kommentar
1	Motor	1, 2	verölt	
2	Heckklappe	3, 4, 5	zerkratzt	
3	Abdeckung Kofferraum links	6, 7	Halteklammern abgebrochen	
4	Dach (Dachkante hinten)	8, 9	Lachabplatzer

Bild 1: Technik / Motor verölt

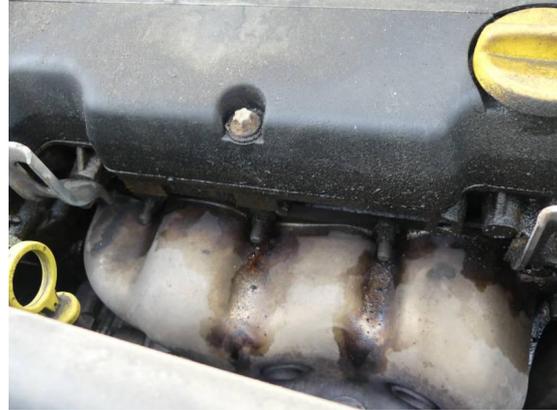
Bild 2: Technik / Motor verölt

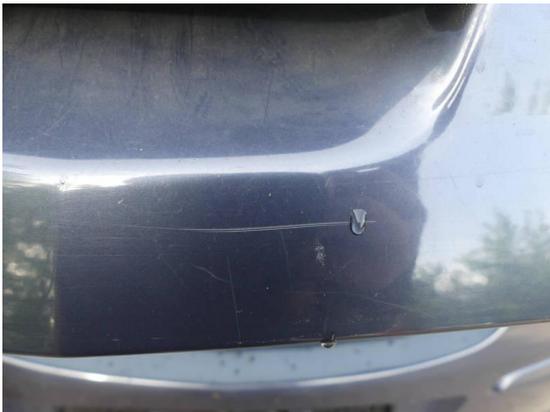
Bild 3: Karosserie / Heckklappe zerkratzt

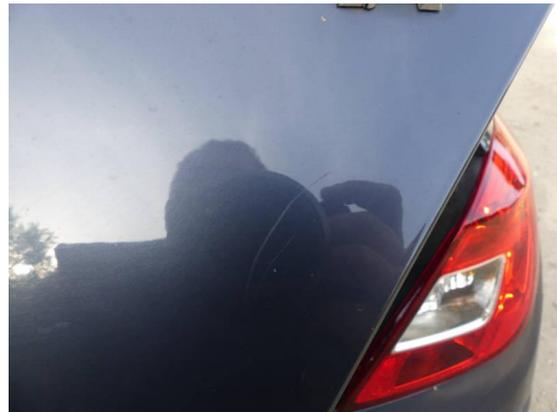
Bild 4: Karosserie / Heckklappe zerkratzt

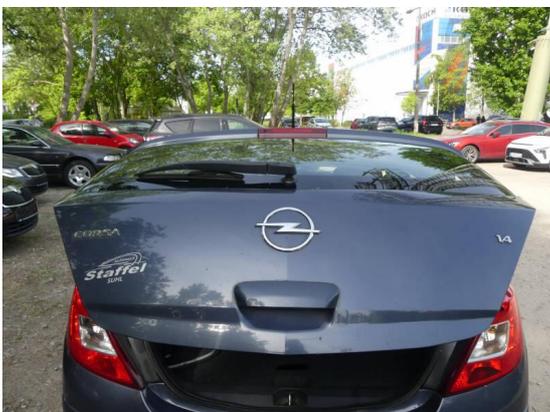
Bild 5: Karosserie / Heckklappe zerkratzt

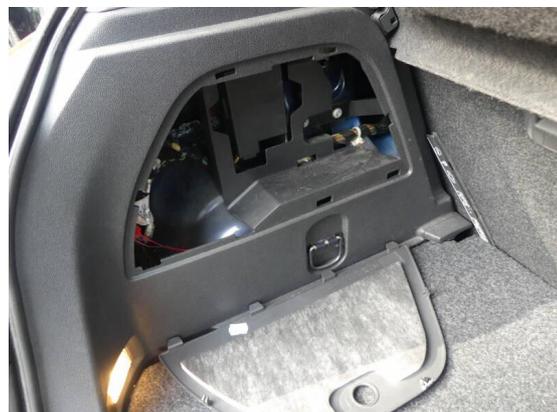
Bild 6: Innenraum / Abdeckung Kofferraum links Halteklammern abgebrochen

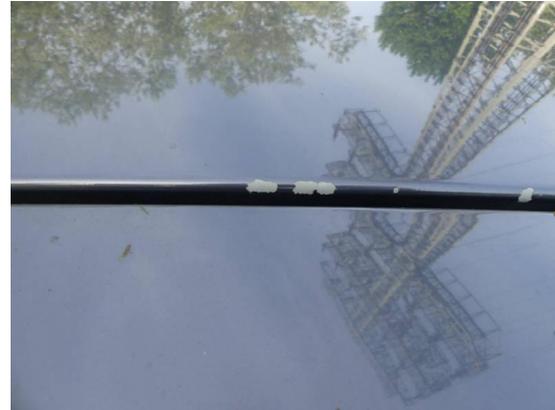
Bild 8: Karosserie / Dach (Dachkante hinten) Lachabplatzer

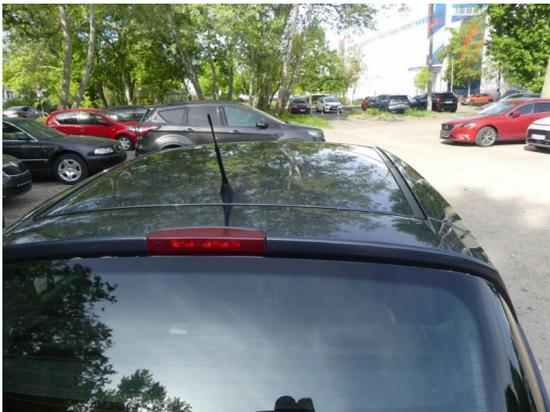
Bild 9: Karosserie / Dach (Dachkante hinten) Lachabplatzer

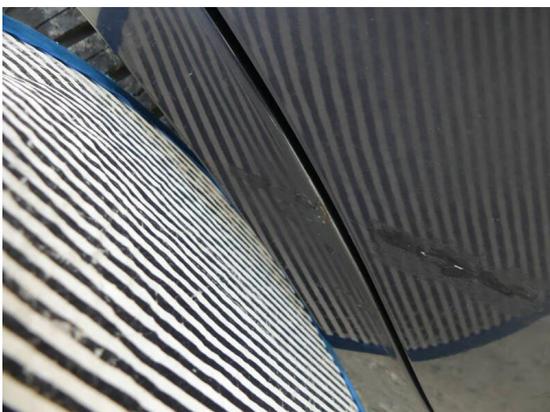
Bild 11: Karosserie / Seitenwand rechts leicht deformiert und zerkratzt

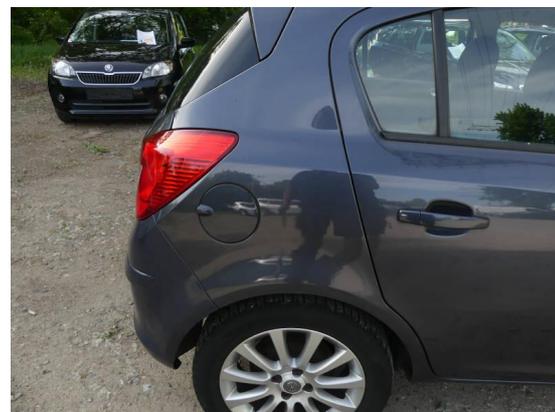
Bild 12: Karosserie / Seitenwand rechts leicht deformiert und zerkratzt

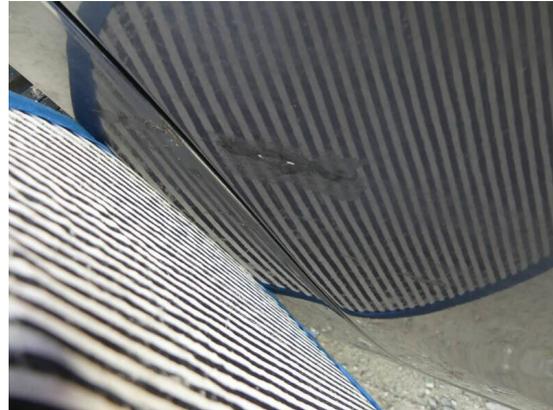
Bild 14: Karosserie / Tür hinten rechts leicht deformiert und zerkratzt

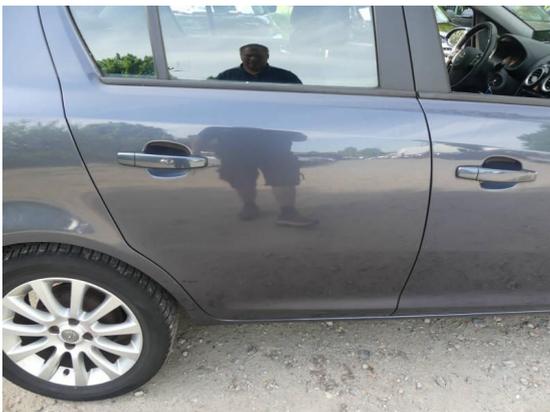
Bild 15: Karosserie / Tür hinten rechts leicht deformiert und zerkratzt

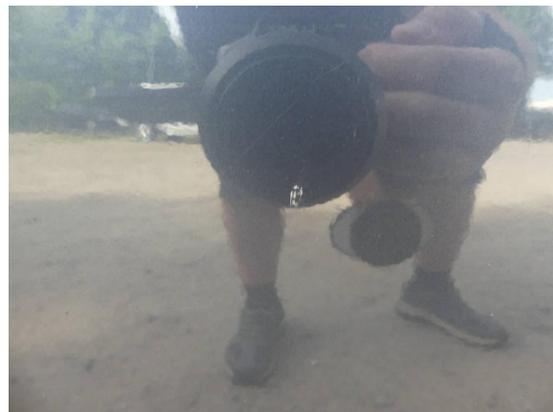
Bild 16: Karosserie / Tür vorne rechts leicht deformiert, zerkratzt und mit falscher Farbe

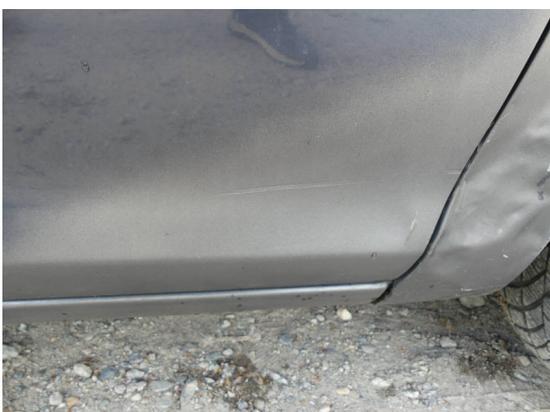
Bild 17: Karosserie / Tür vorne rechts leicht deformiert, zerkratzt und mit falscher Farbe

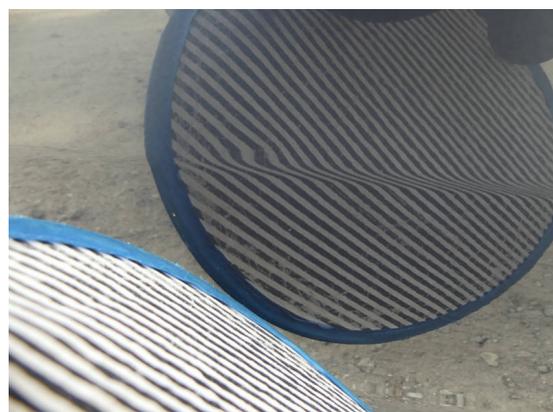
Bild 18: Karosserie / Tür vorne rechts leicht deformiert, zerkratzt und mit falscher Farbe

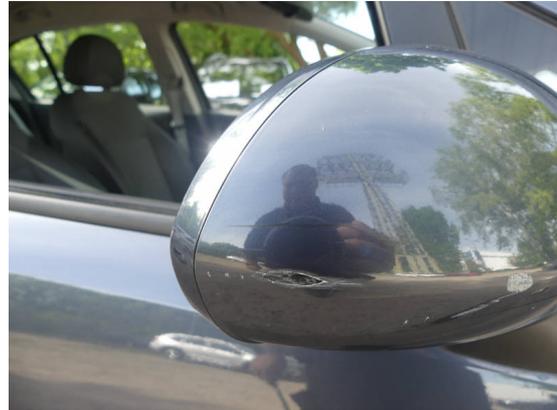
Bild 20: Karosserie / Spiegelkappe rechts Kratzer

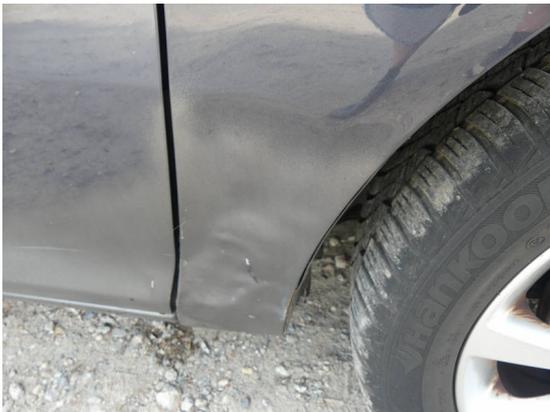
Bild 21: Karosserie / Kotflügel rechts deformiert, zerkratzt und mit falscher Farbe

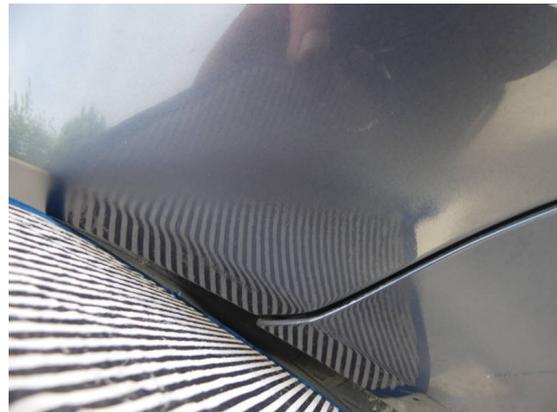
Bild 22: Karosserie / Kotflügel rechts deformiert, zerkratzt und mit falscher Farbe

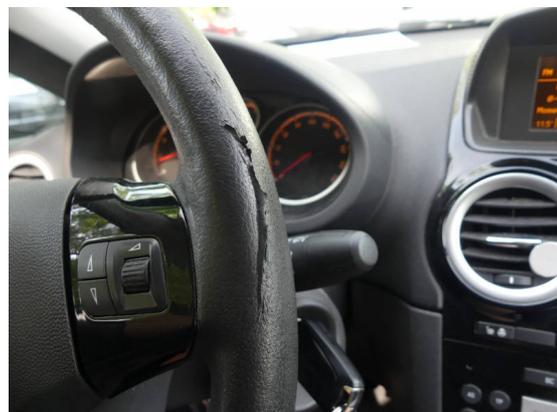
Bild 24: Innenraum / Lenkrad abgegriffen

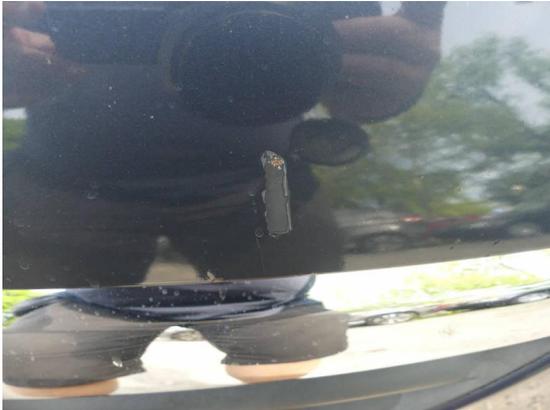
Bild 25: Karosserie / Motorhaube Steinschläge mit Korrosion und Klarlackablösung

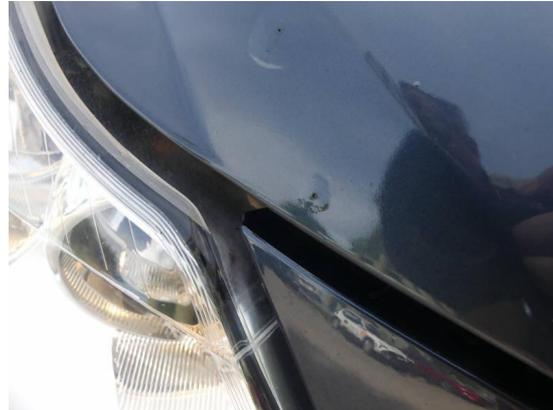
Bild 26: Karosserie / Motorhaube Steinschläge mit Korrosion und Klarlackablösung

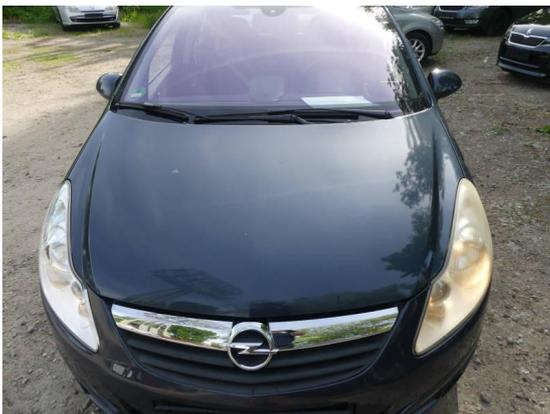
Bild 27: Karosserie / Motorhaube Steinschläge mit Korrosion und Klarlackablösung

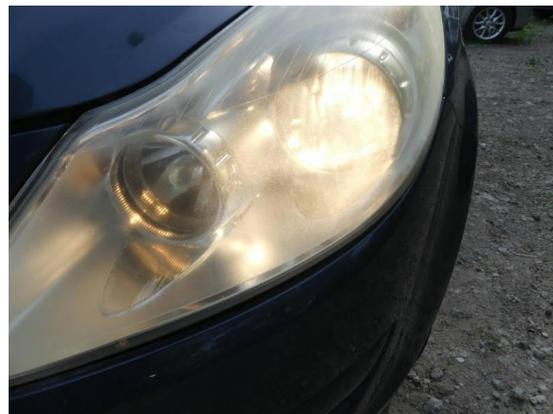
Bild 28: Technik / Scheinwerfer links matt/blind

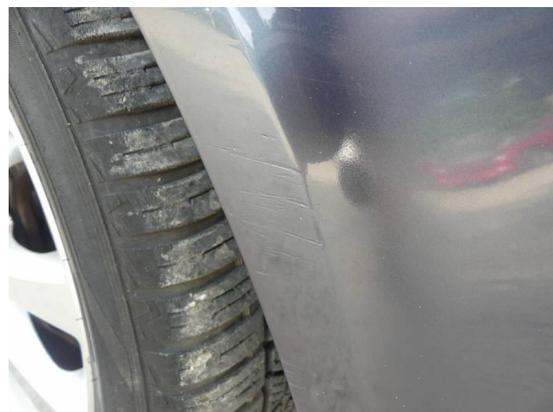
Bild 30: Karosserie / Stoßfänger vorn zerkratzt

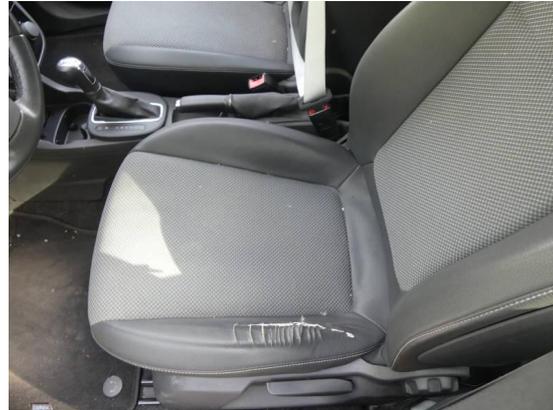
Bild 32: Innenraum / Fahrersitzbezug Leder eingerissen

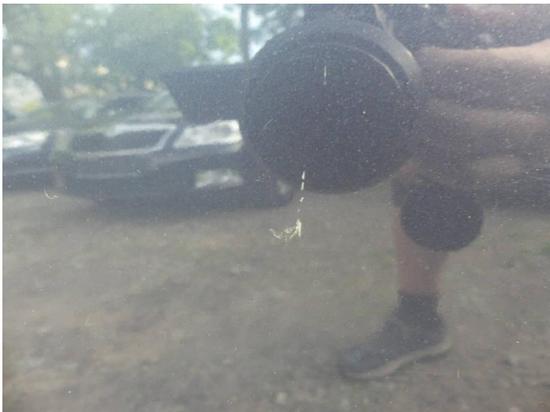
Bild 33: Karosserie / Tür vorne links zerkratzt

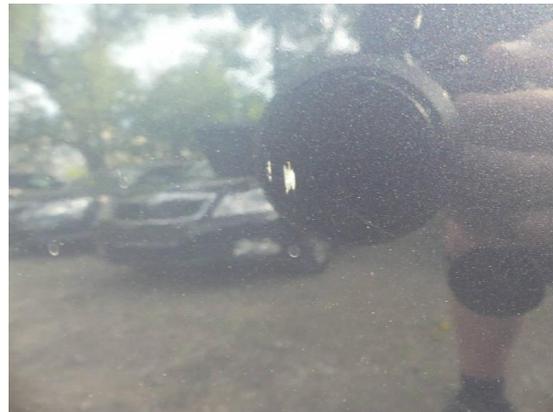
Bild 34: Karosserie / Tür vorne links zerkratzt

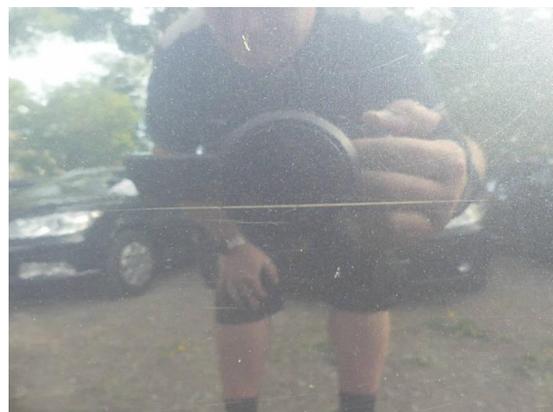
Bild 36: Karosserie / Tür hinten links leicht deformiert und zerkratzt

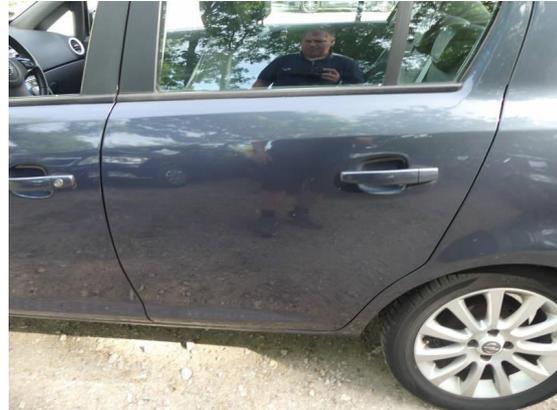
Bild 38: Karosserie / Tür hinten links leicht deformiert und zerkratzt

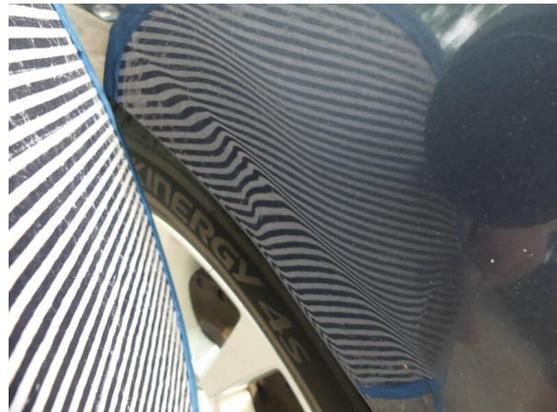
Bild 40: Karosserie / Seitenwand links leicht deformiert und Korrosion

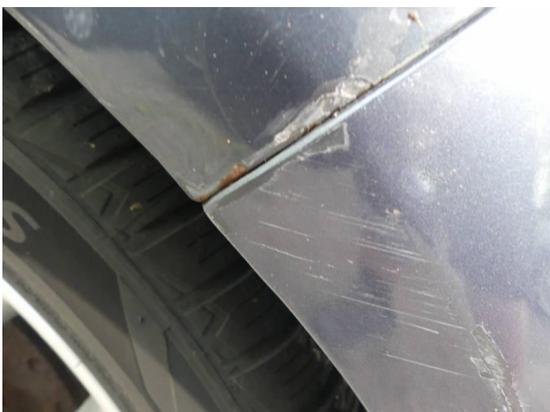
Bild 41: Karosserie / Seitenwand links leicht deformiert und Korrosion

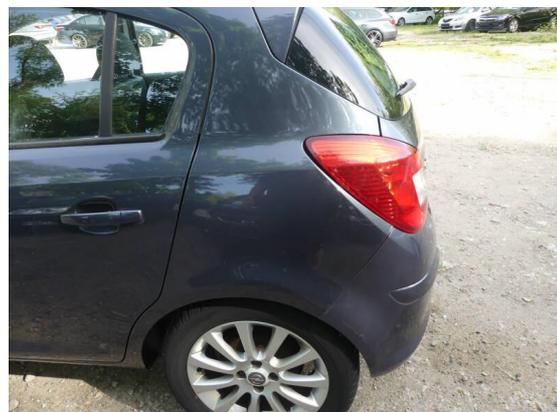
Bild 42: Karosserie / Seitenwand links leicht deformiert und Korrosion

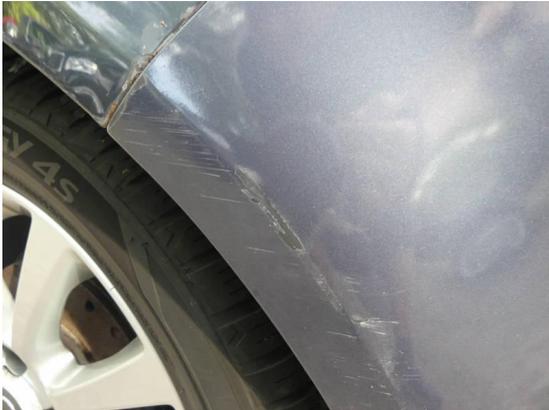
Bild 43: Karosserie / Stoßfänger hinten zerkratzt und gebrochen

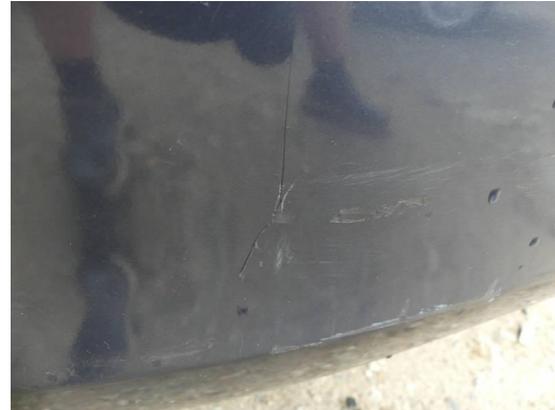
Bild 44: Karosserie / Stoßfänger hinten zerkratzt und gebrochen

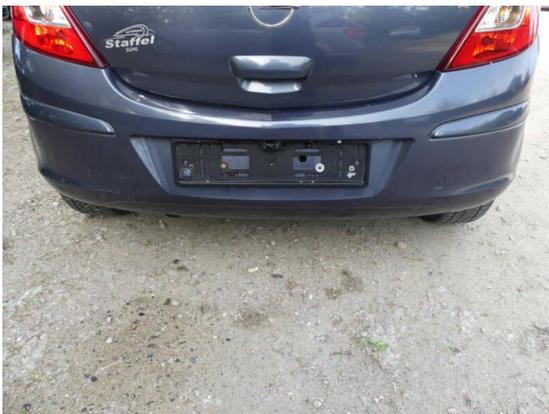
Bild 45: Karosserie / Stoßfänger hinten zerkratzt und gebrochen

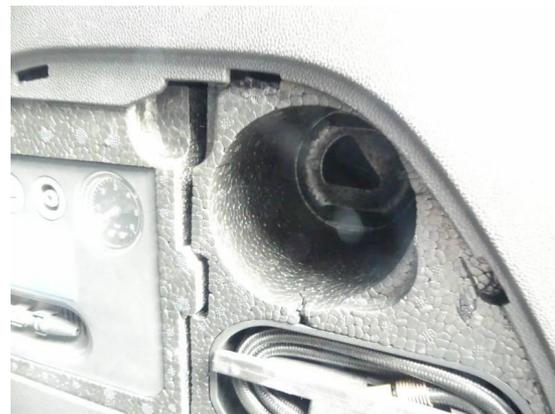
Bild 46: Reifen - Felge / Reifendichtmittel fehlt

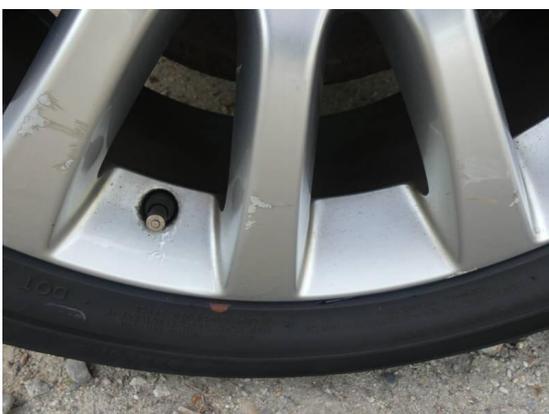
Bild 47: Reifen - Felge / Felge hinten rechts zerkratzt

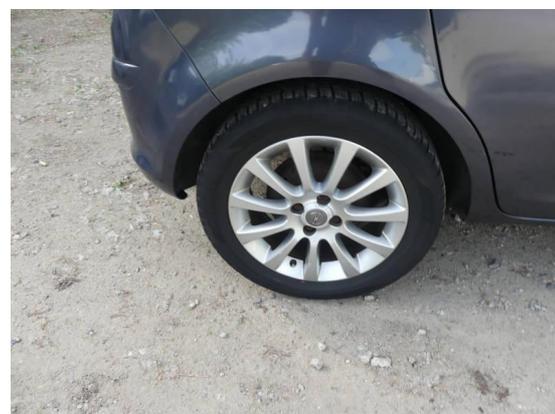
Bild 48: Reifen - Felge / Felge hinten rechts zerkratzt

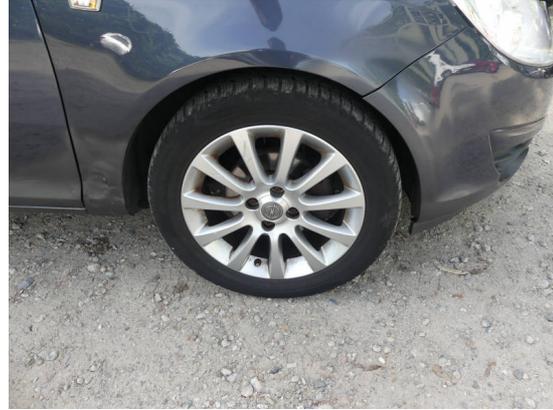
22	Felge vorne rechts	49, 50	Kratzer

Bild 50: Reifen - Felge / Felge vorne rechts Kratzer
