Zustandsbericht

Dorfbauerschaft 18
48317 Drensteinfurt
Deutschland

29.04.2025

| Modell: | up! | Nächste HU: | 09.2024 |

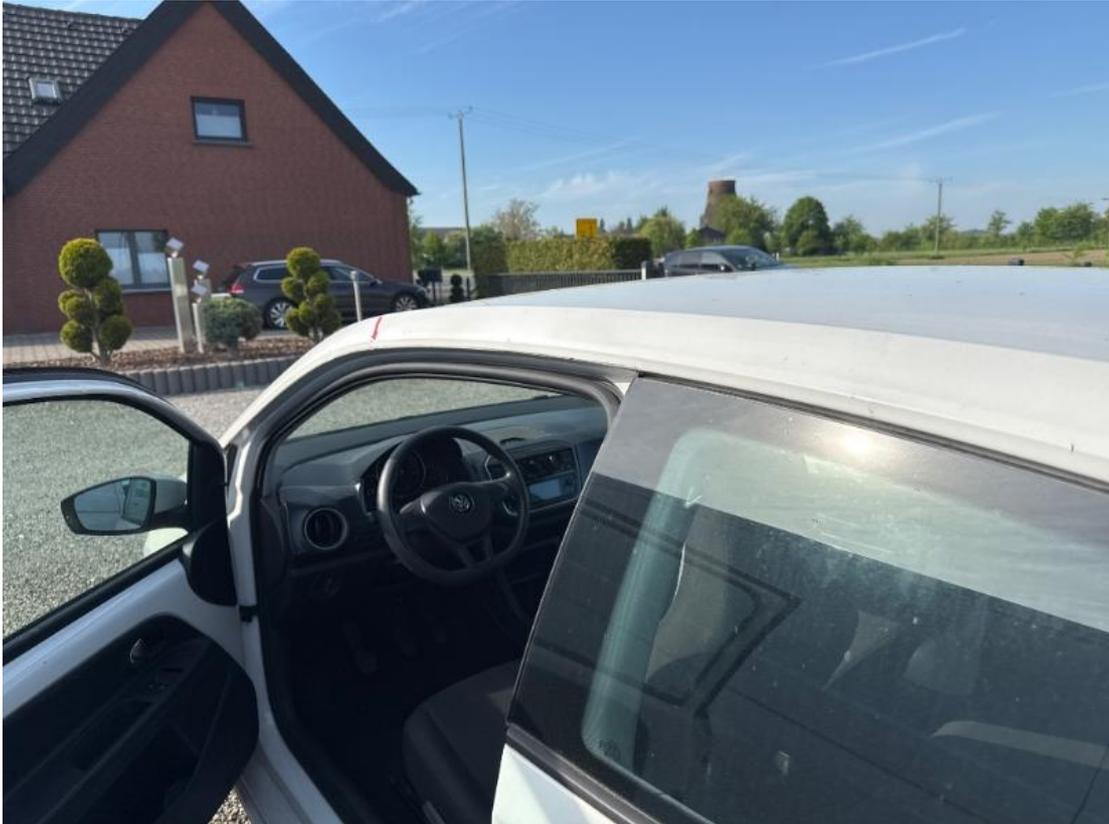
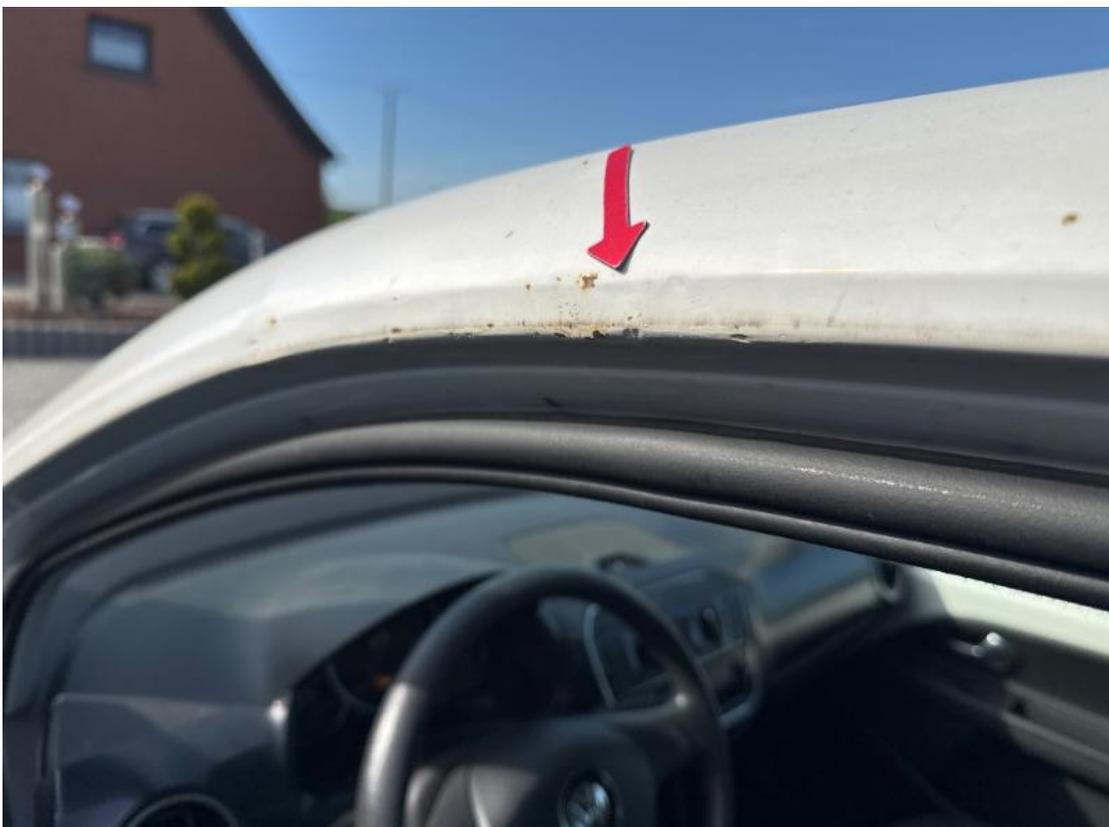
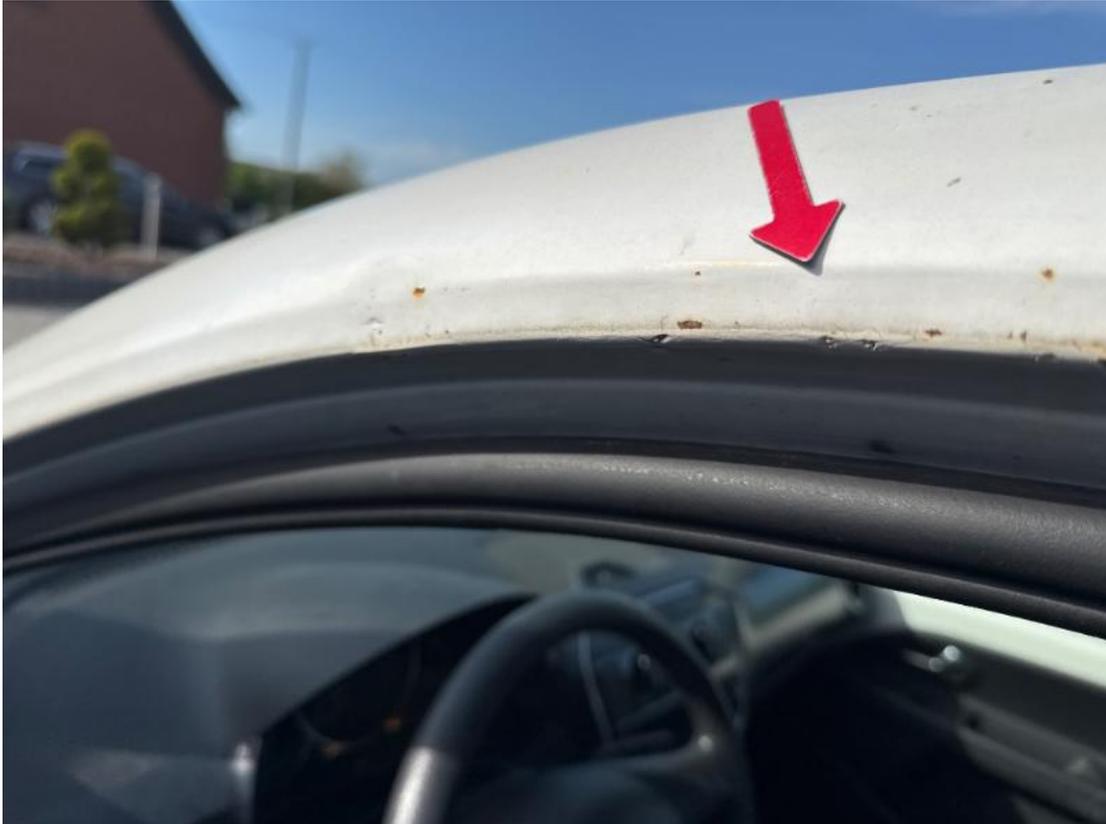
| Beschädigungsart: | Schäden: | Schadensgrad: |
|---|---|---|
| 1. Dachholm links | Kratzer | Stark |

1. Dachholm links - Kratzer

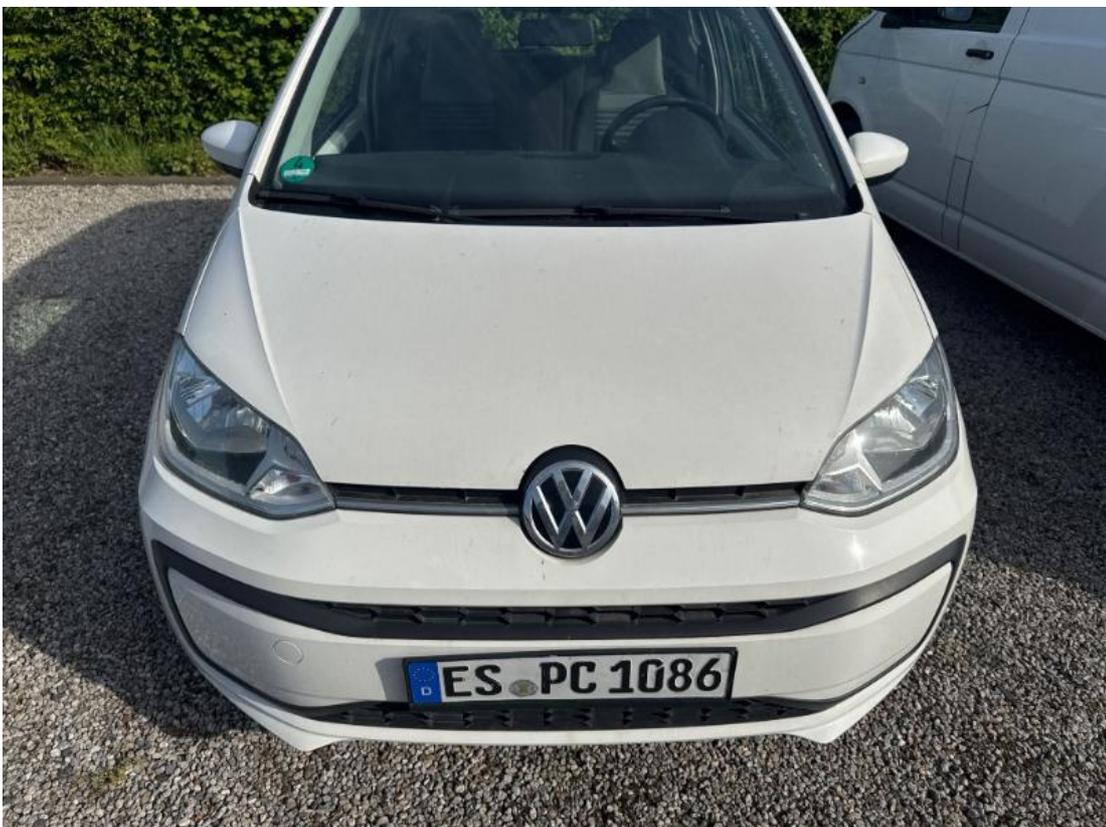
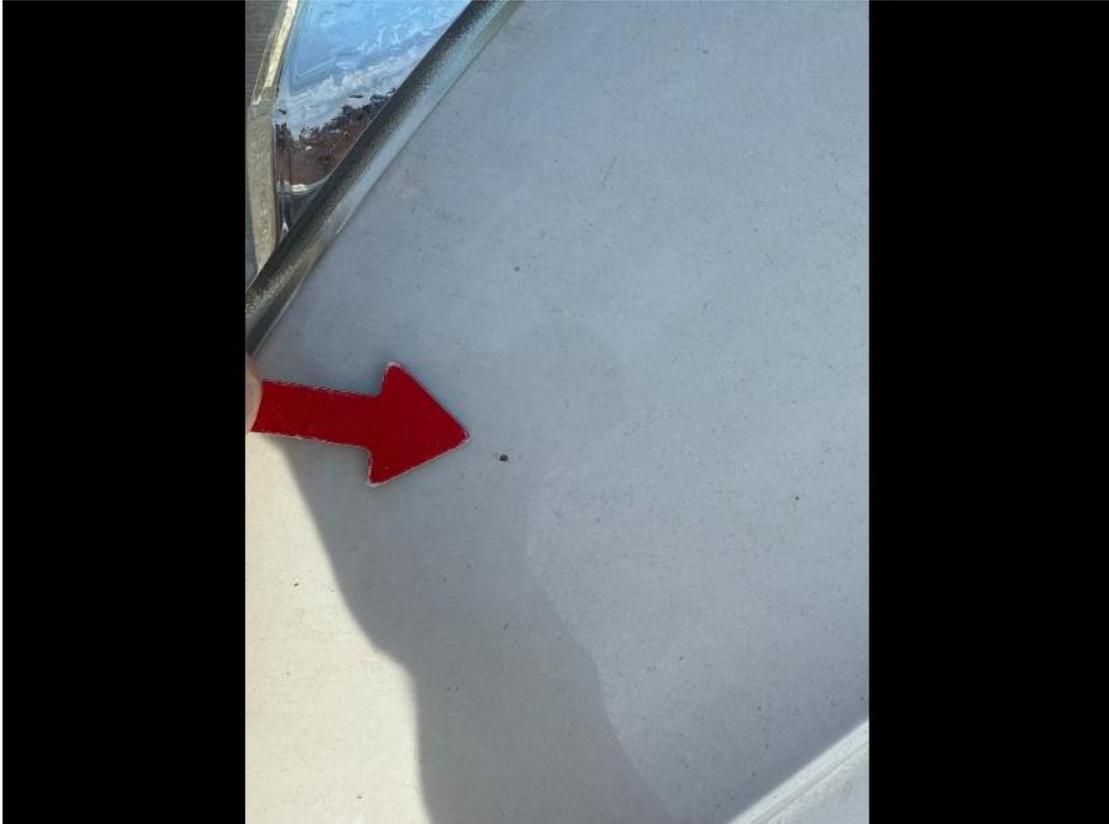
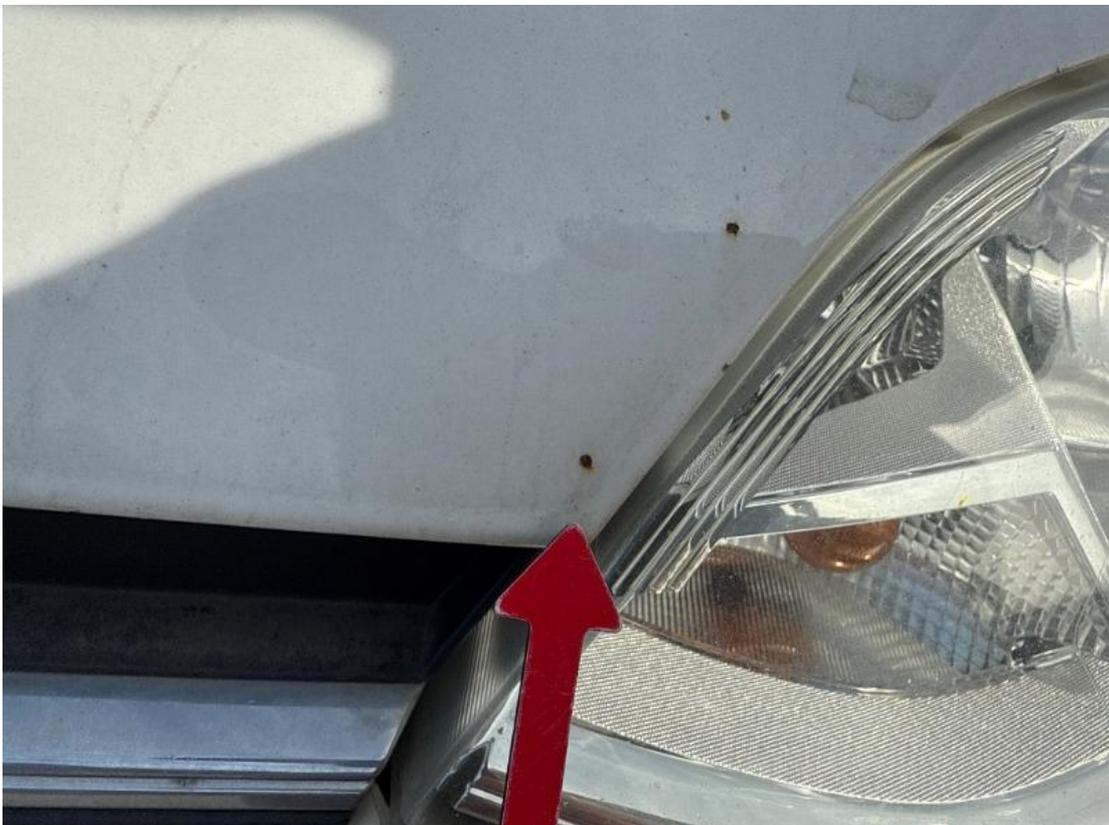
| Beschädigungsart: | Schäden: | Schadensgrad: |
|---|---|---|
| 2. Motorhaube | Steinschlag | Leicht |

2. Motorhaube - Steinschlag

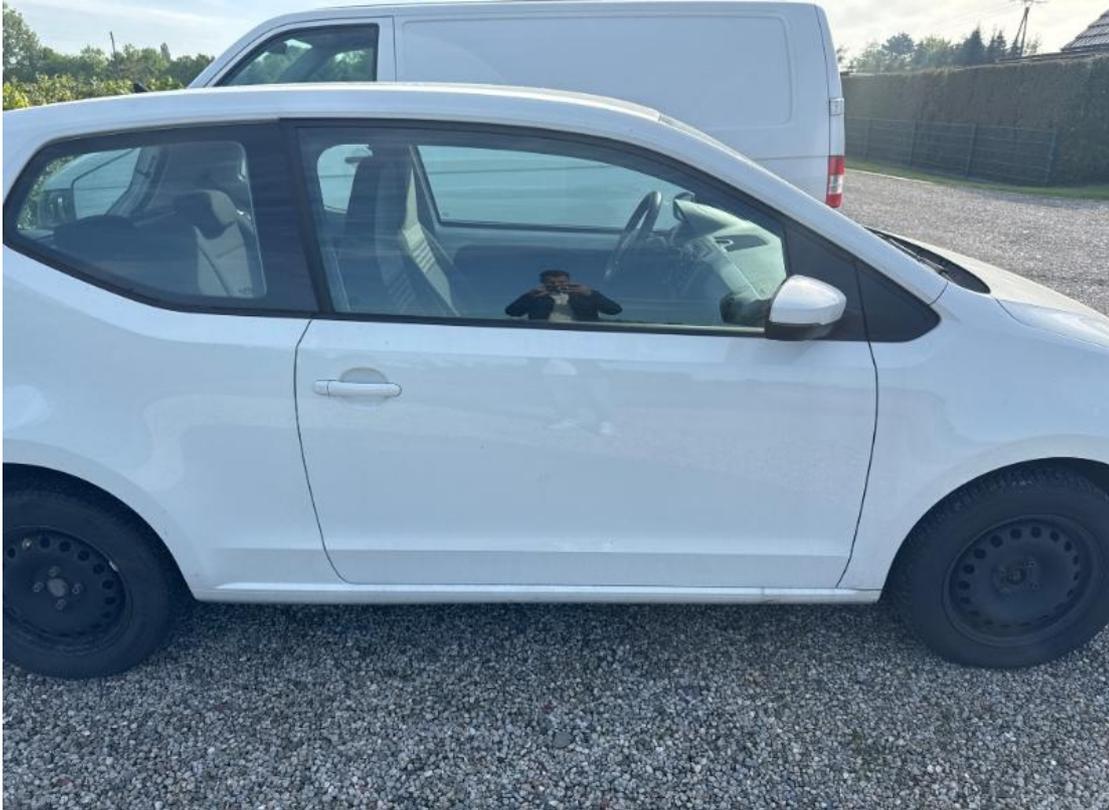
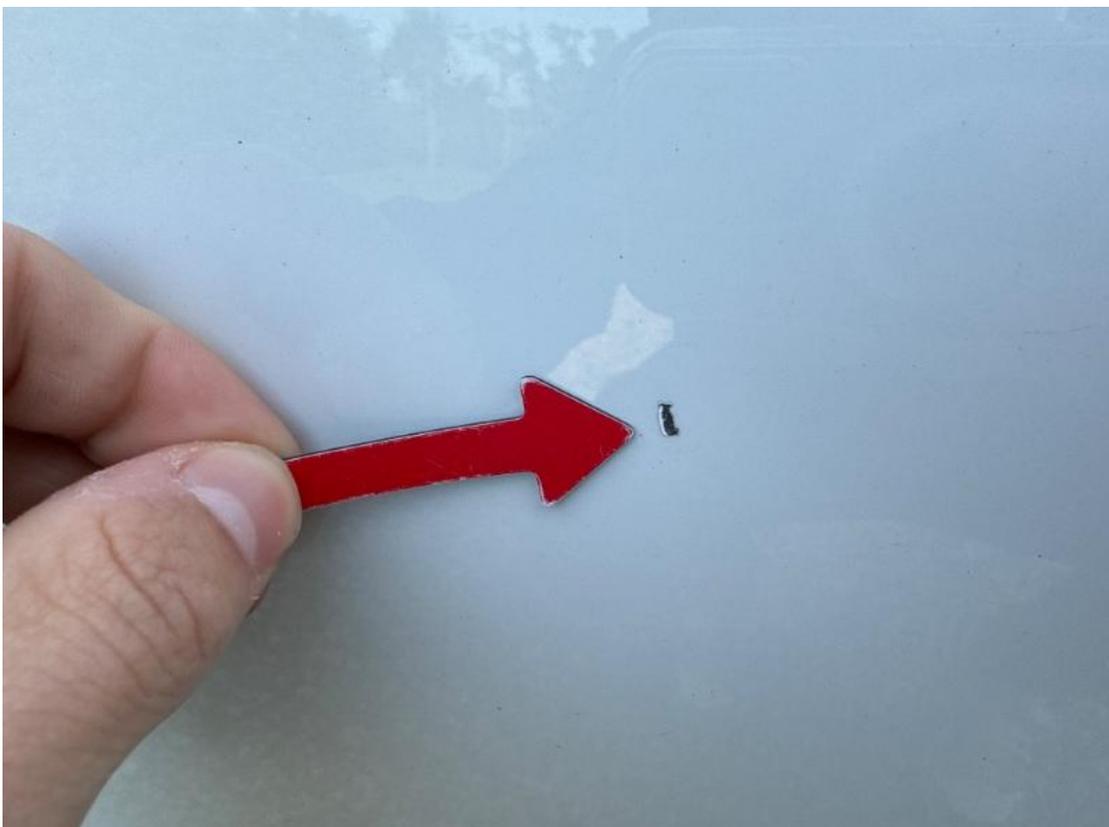
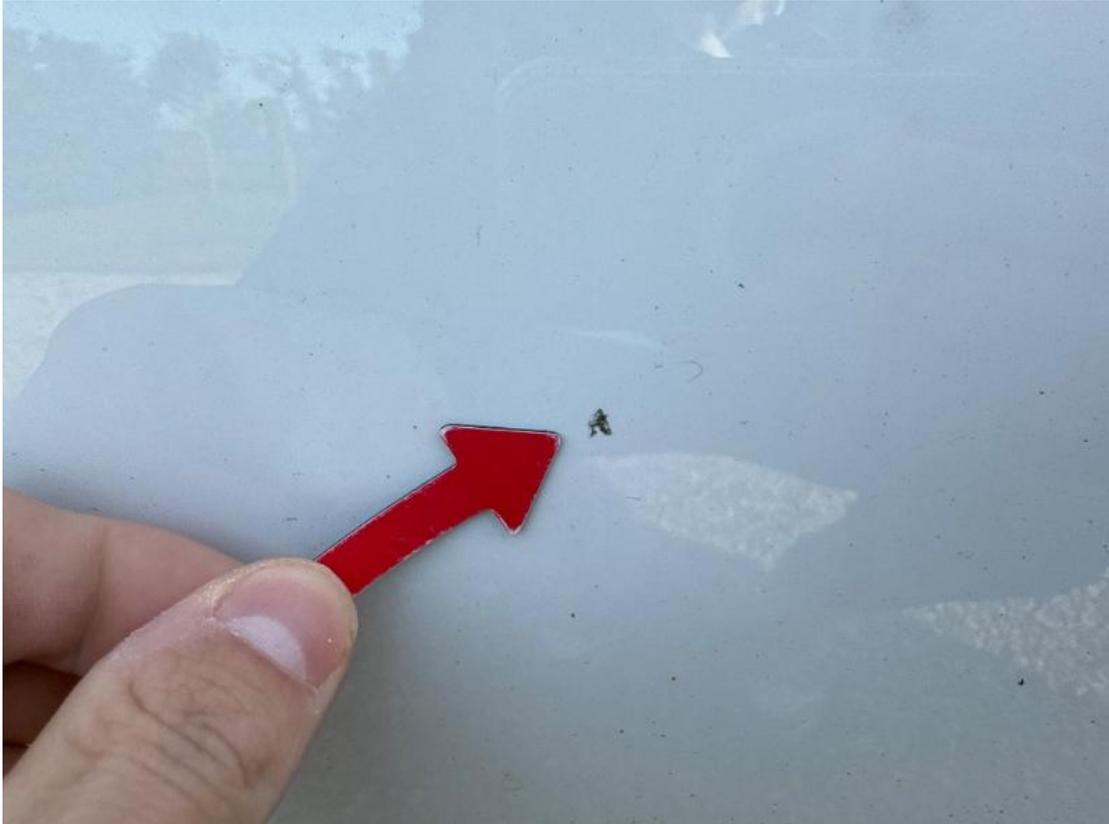
| Beschädigungsart: | Schäden: | Schadensgrad: |
|---|---|---|
| 3. Tür vorne rechts | Verkratzt | Mittel |

3. Tür vorne rechts - Verkratzt

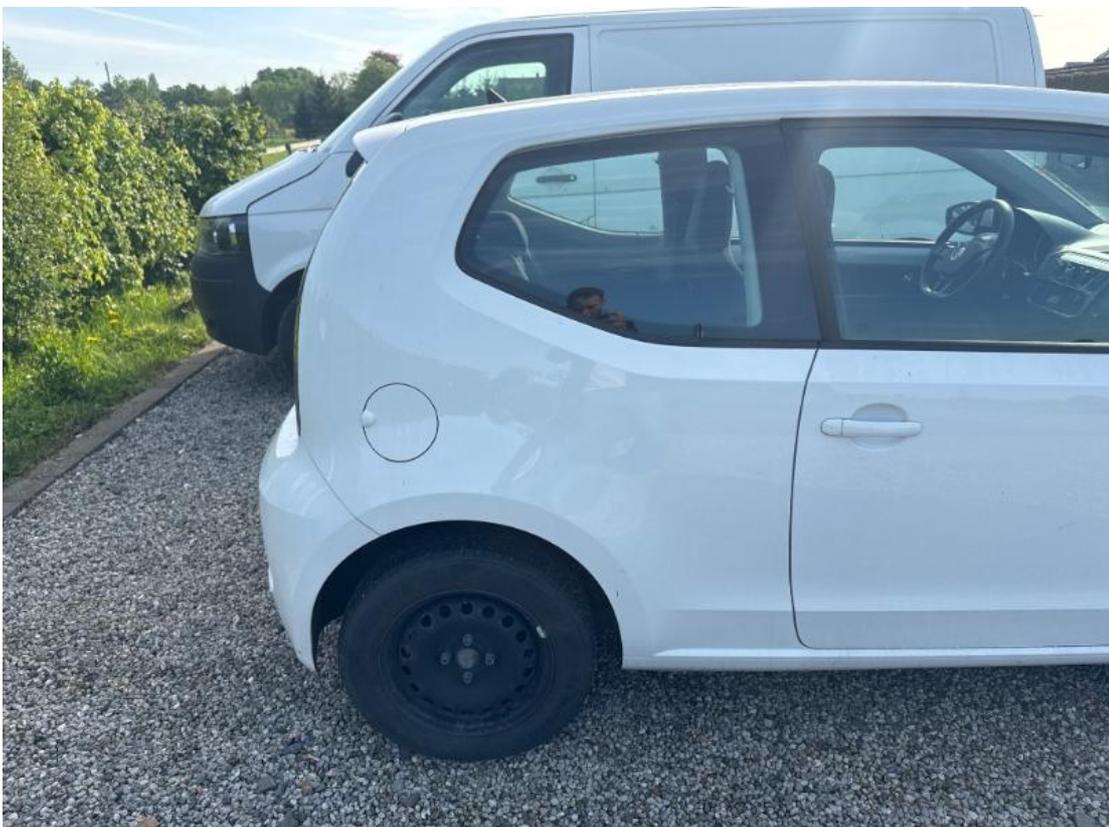
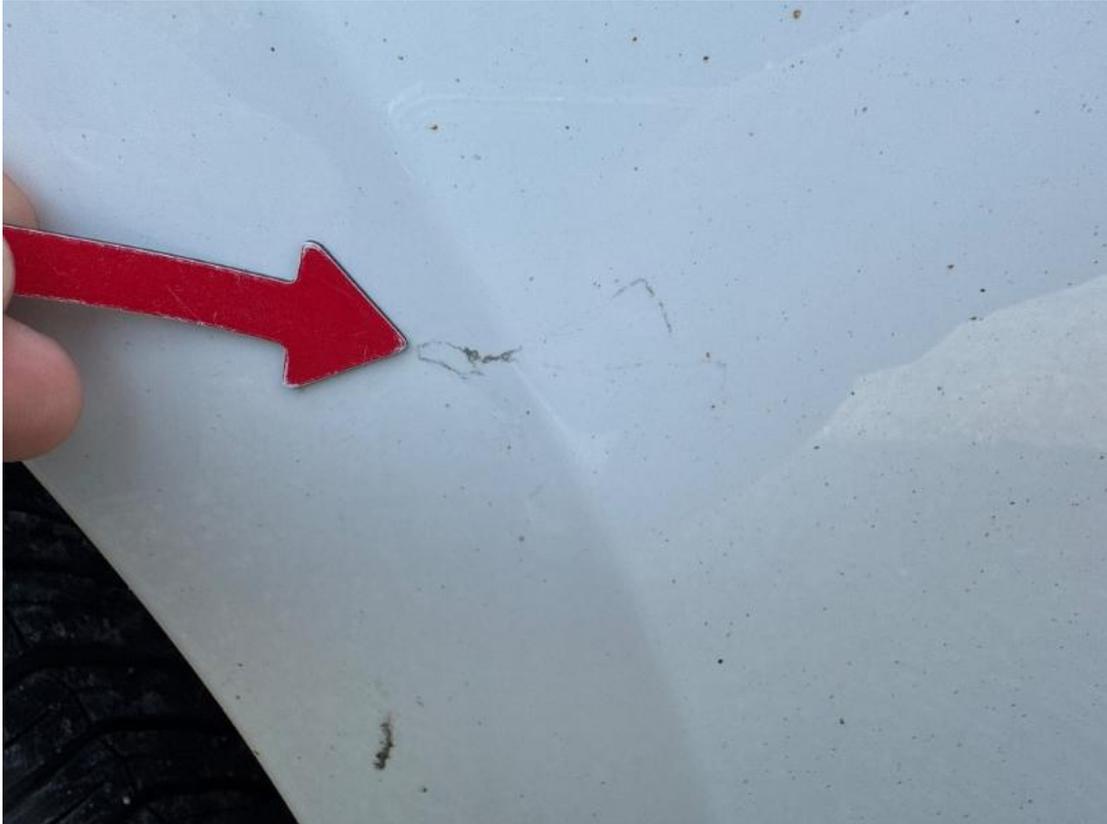
| Beschädigungsart: | Schäden: | Schadensgrad: |
|---|---|---|
| 4. Seitenwand hinten rechts | Delle mit Lackbeschäd. | Leicht |

4. Seitenwand hinten rechts - Delle mit Lackbeschäd.

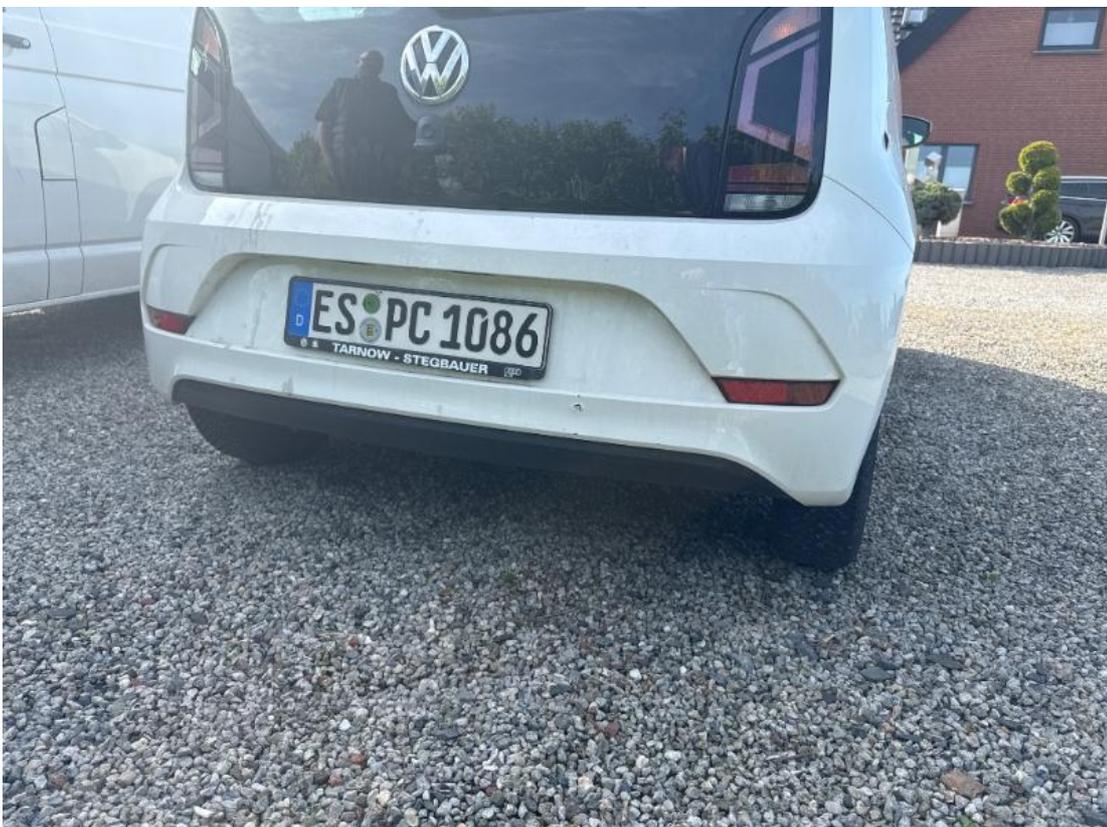
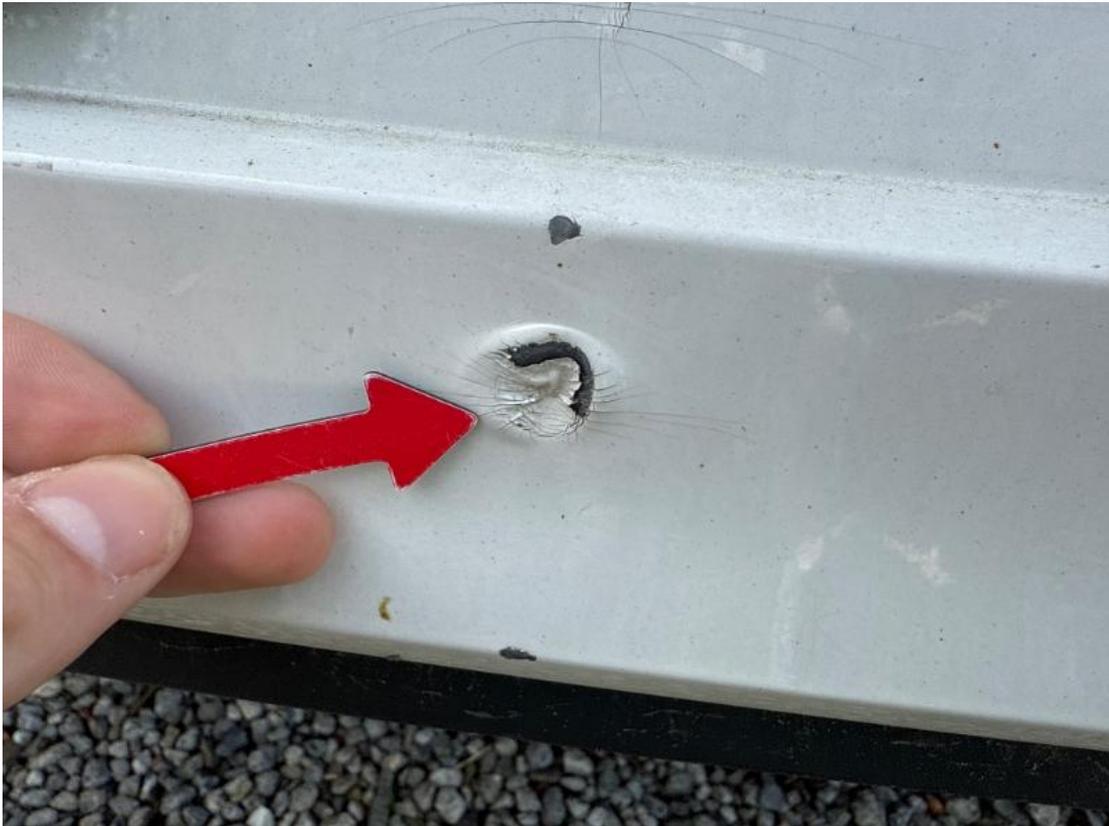
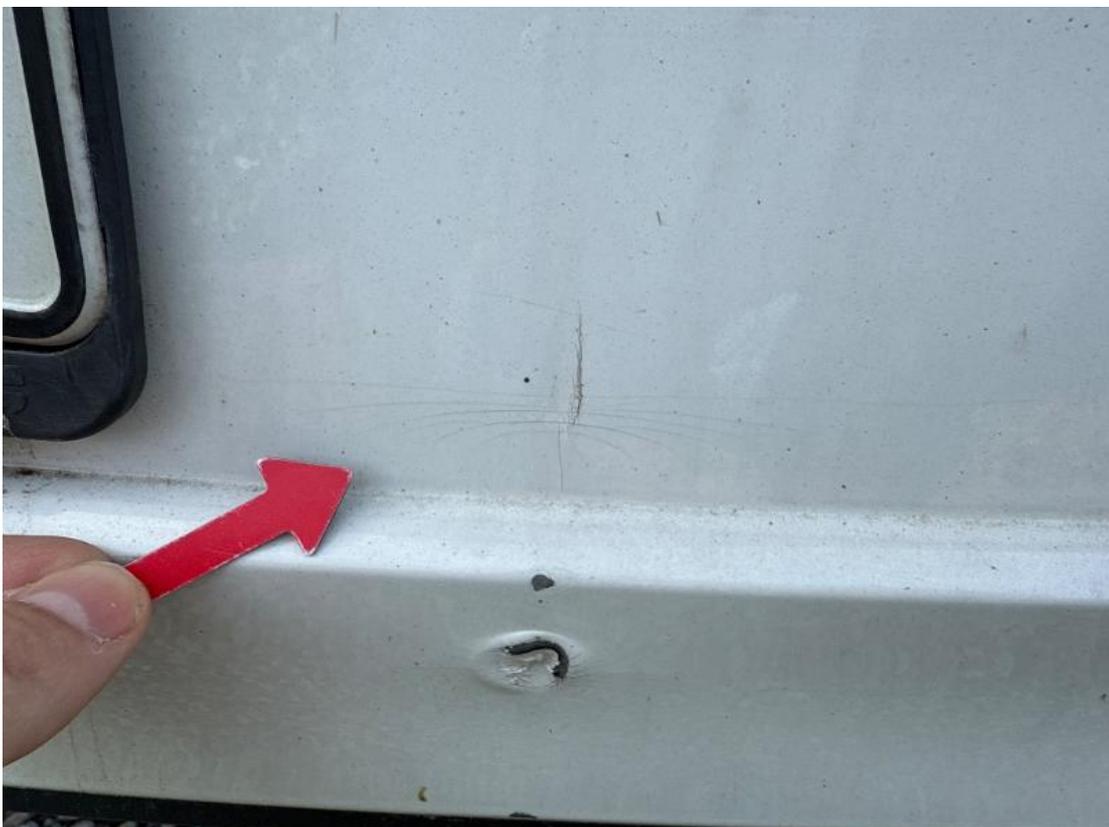
| Beschädigungsart: | Schäden: | Schadensgrad: |
|---|---|---|
| 5. Stoßfänger hinten | Gebrochen | Leicht |

5. Stoßfänger hinten - Gebrochen

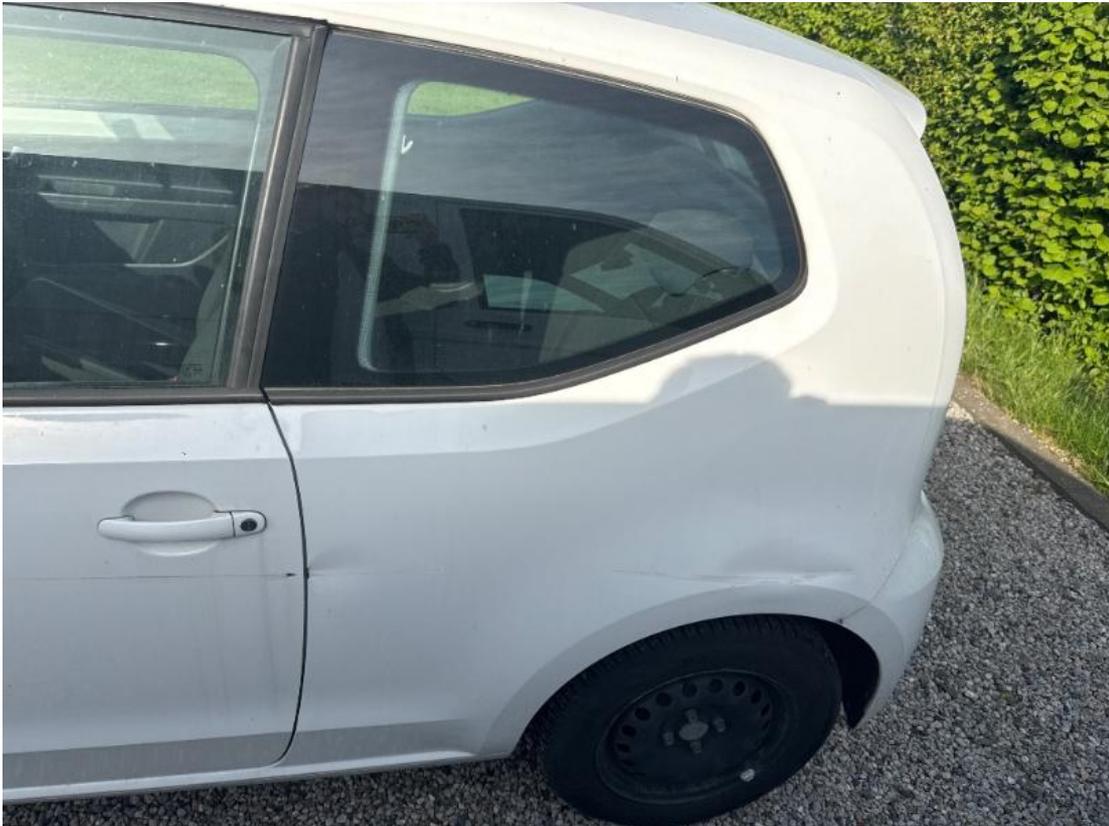
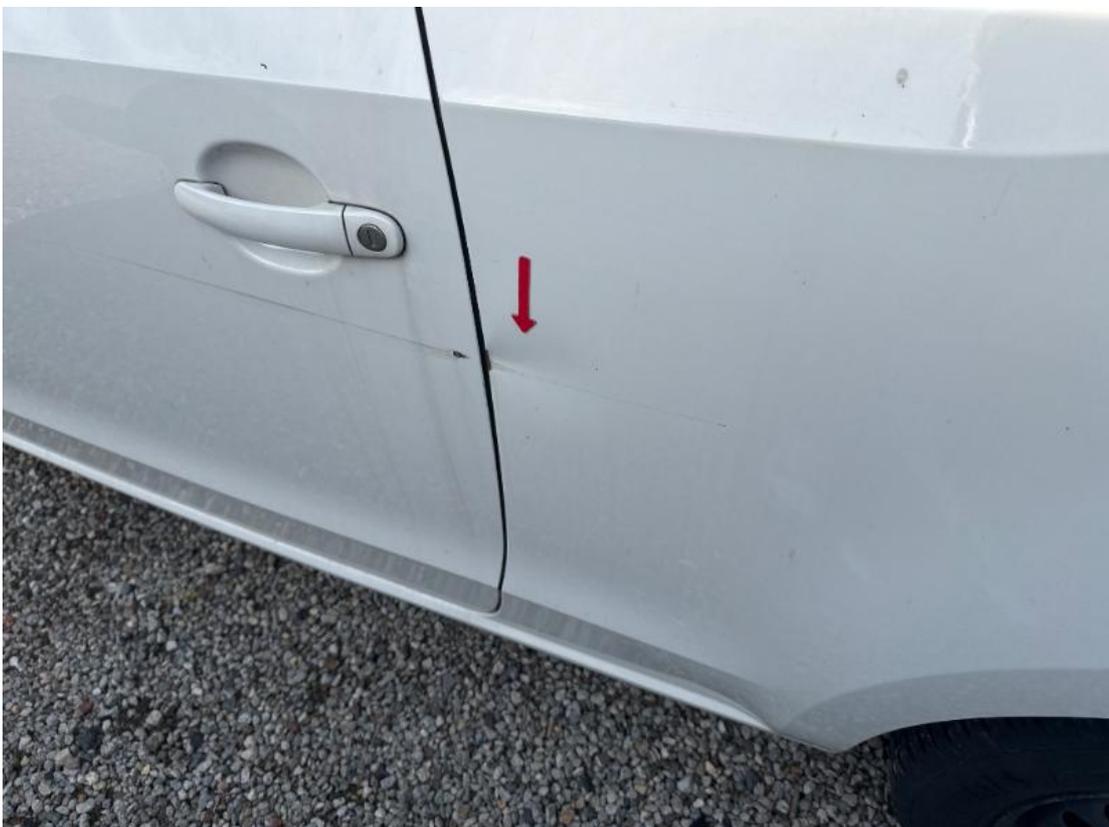
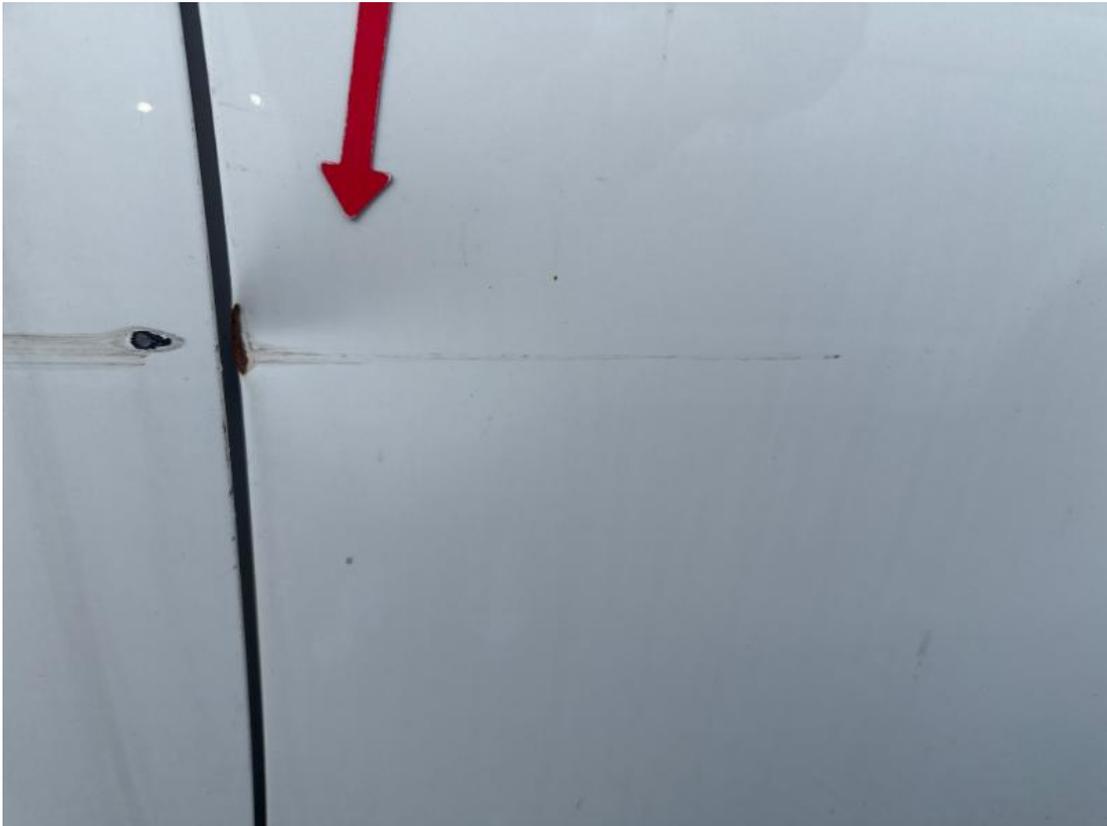
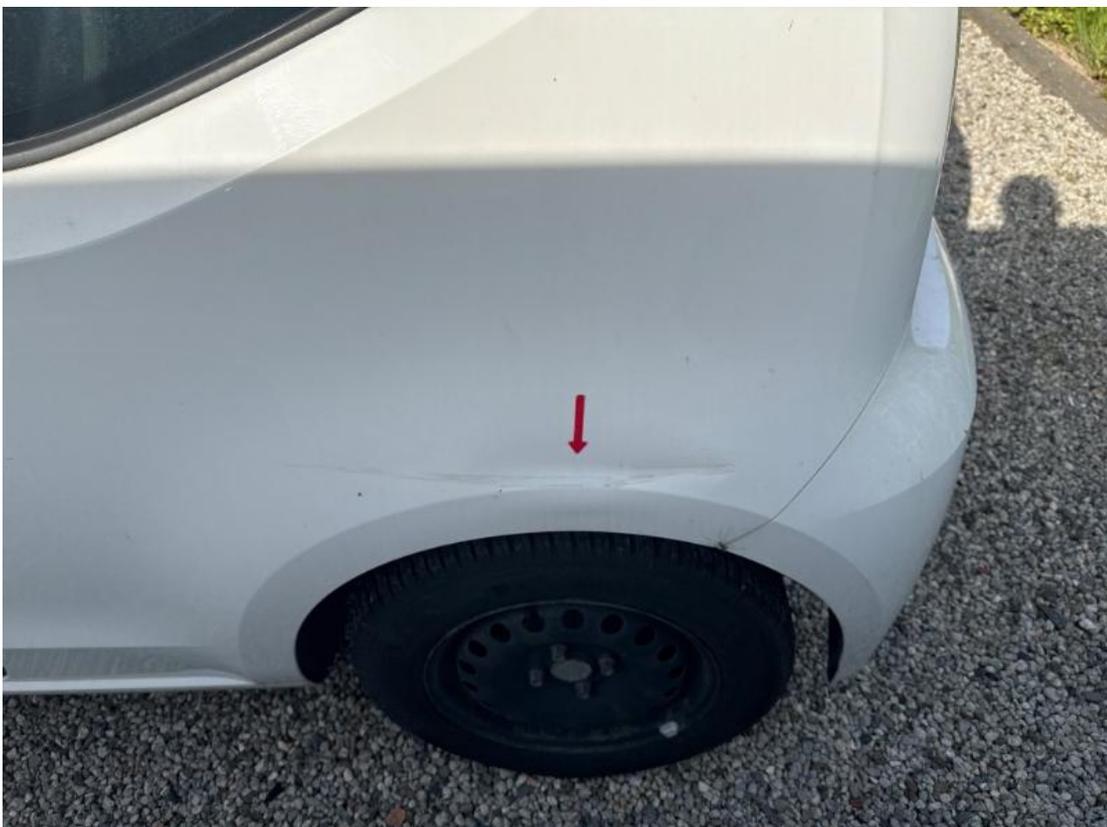
| Beschädigungsart: | Schäden: | Schadensgrad: |
|---|---|---|
| 6. Seitenwand hinten links | Delle mit Lackbeschäd. | Stark |

6. Seitenwand hinten links - Delle mit Lackbeschäd.

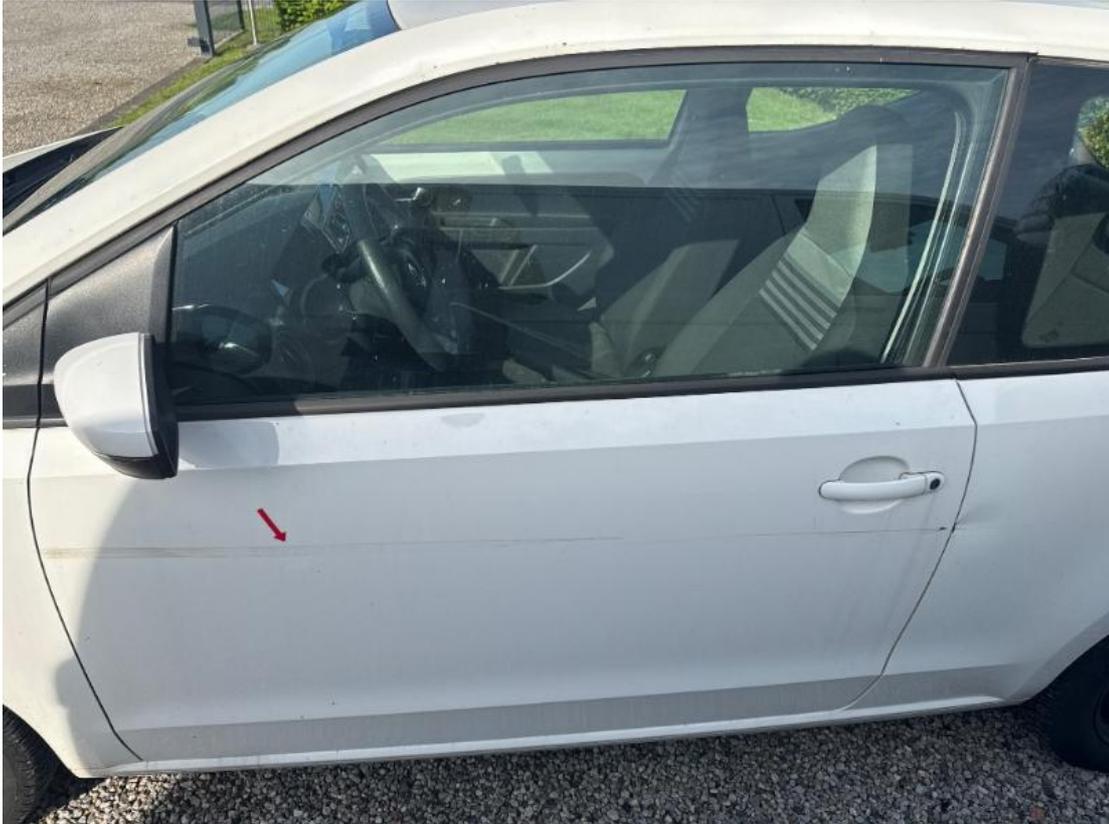
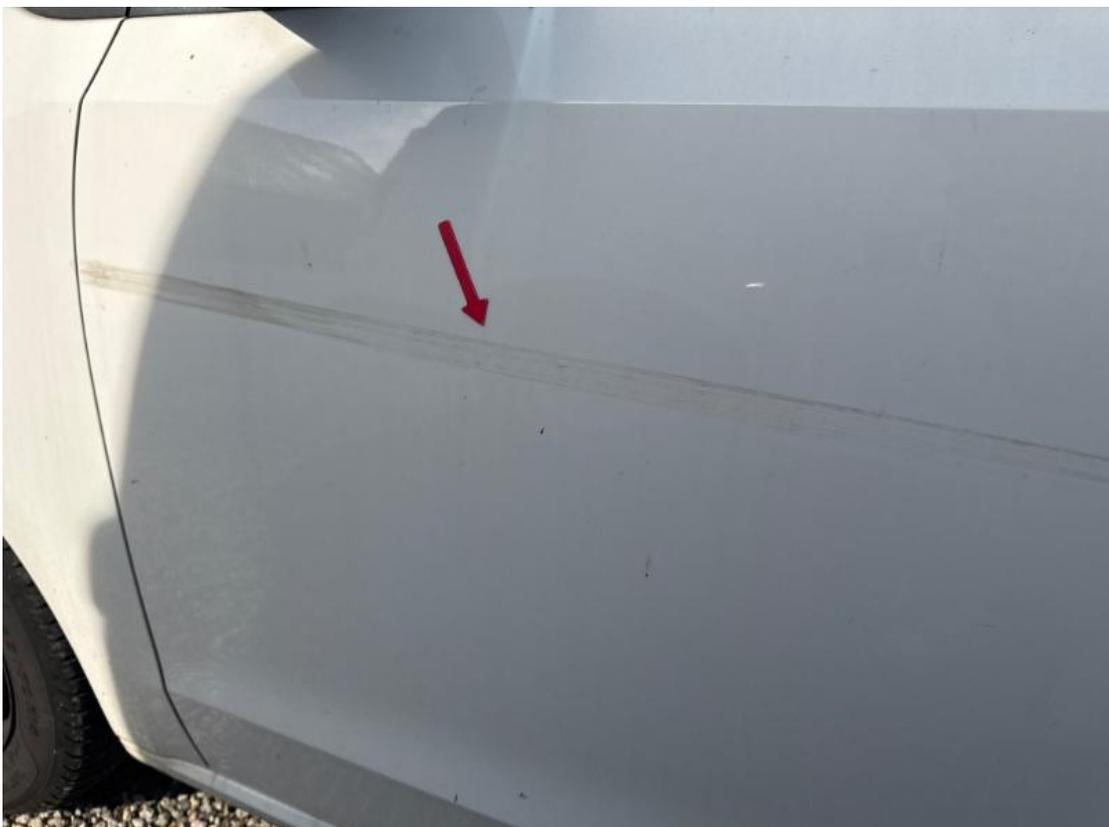
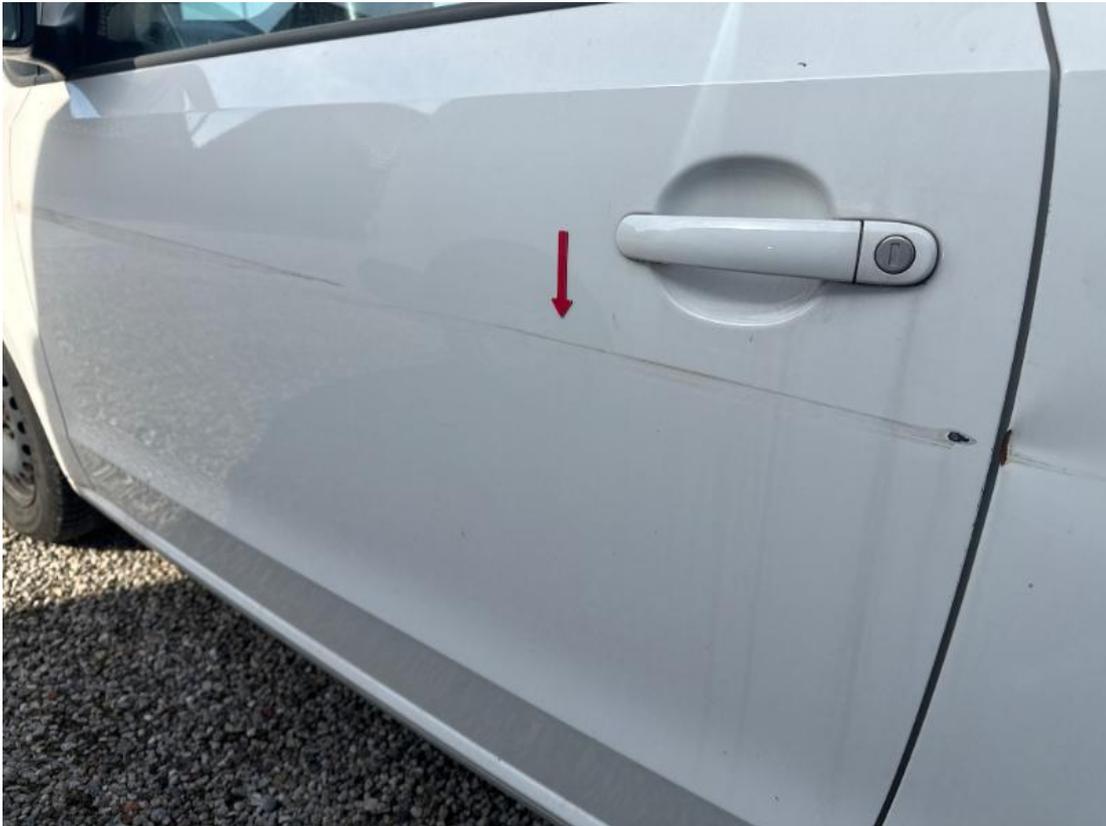
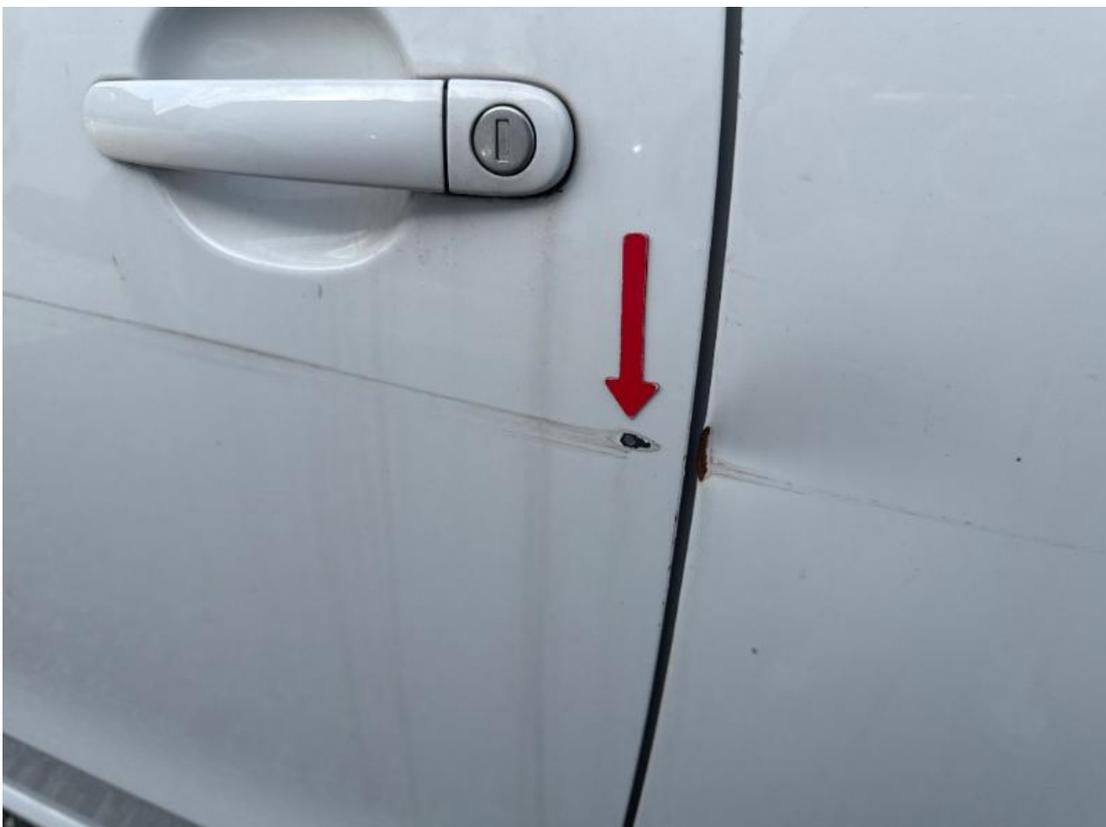
| Beschädigungsart: | Schäden: | Schadensgrad: |
|---|---|---|
| 7. Tür vorne links | Verkratzt | Stark |

7. Tür vorne links - Verkratzt

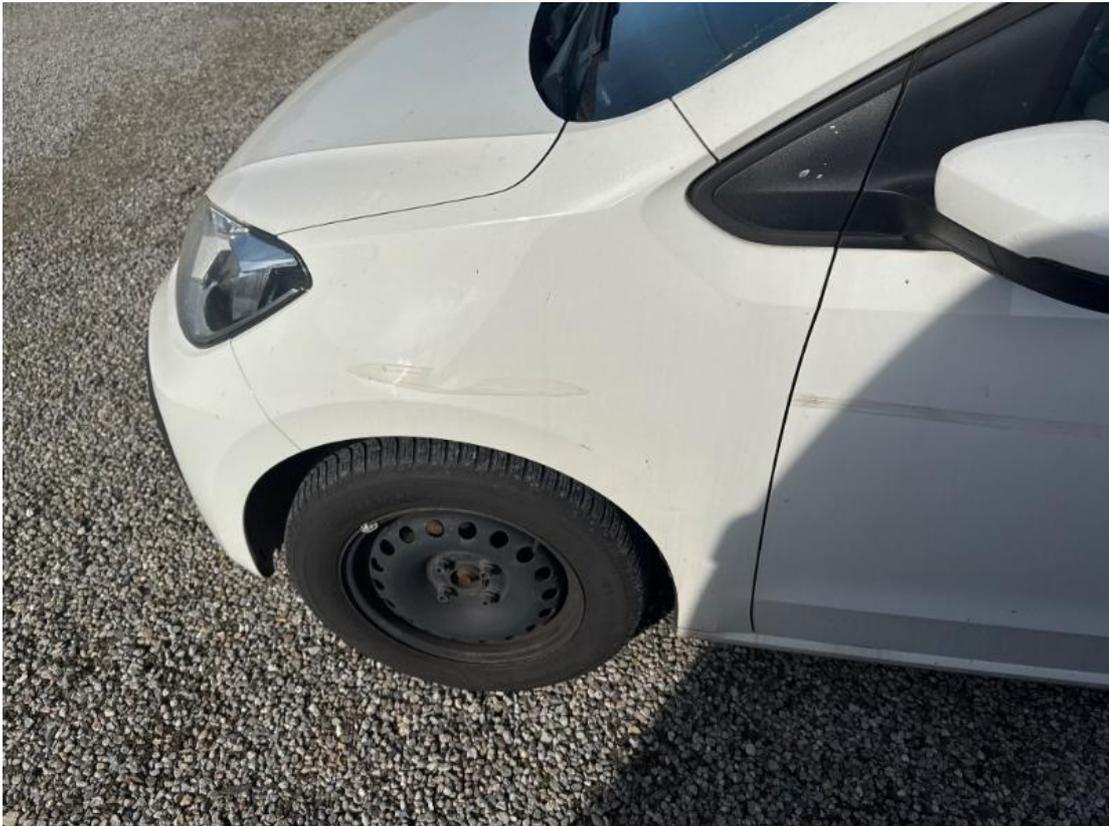
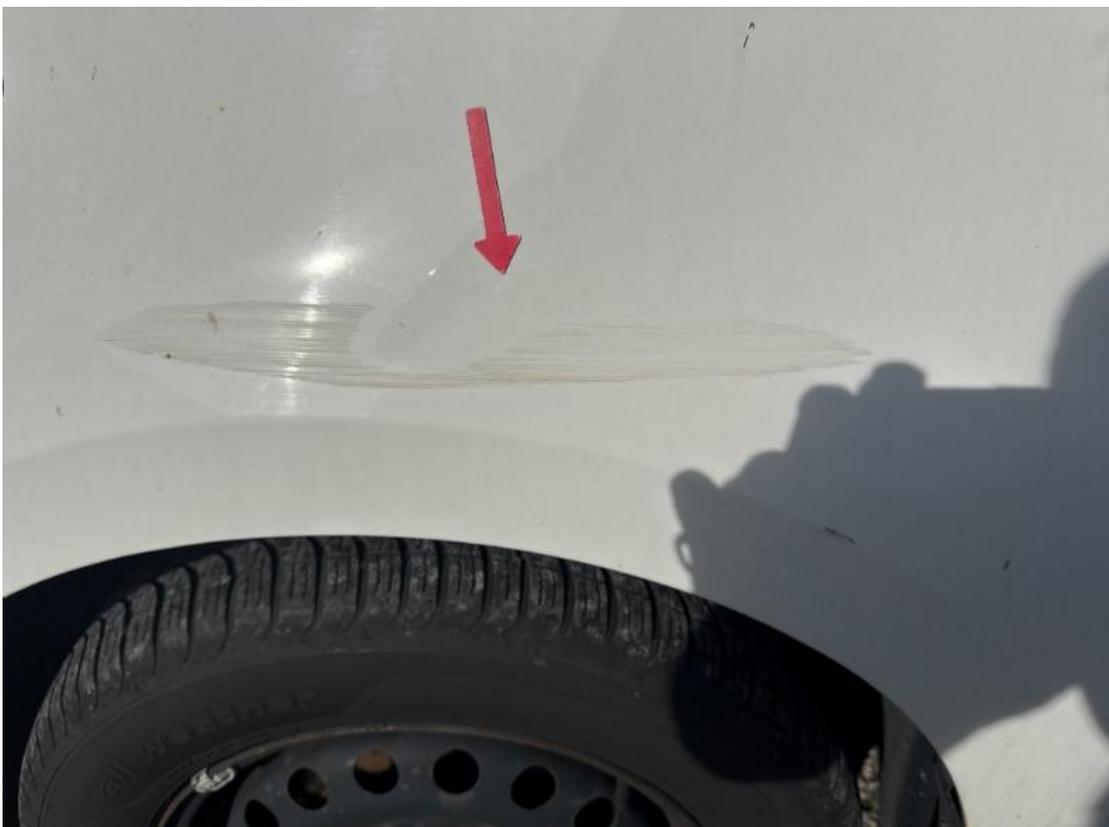
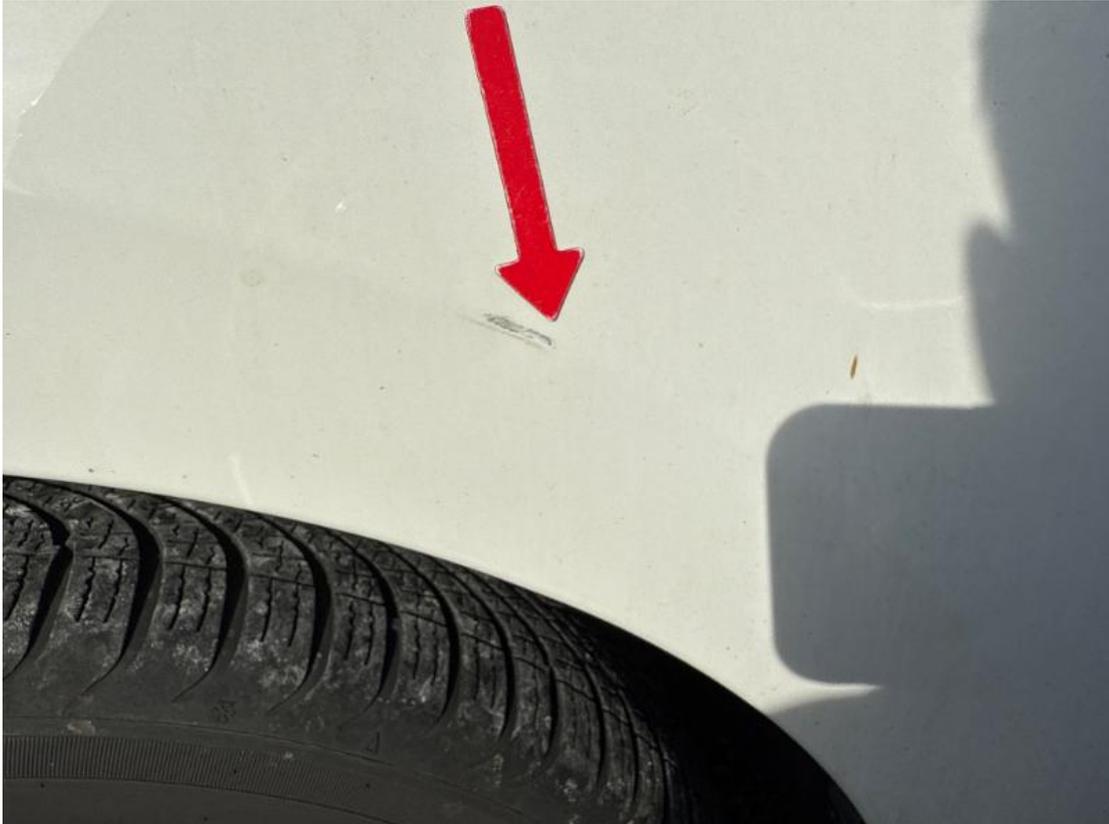
| Beschädigungsart: | Schäden: | Schadensgrad: |
|---|---|---|
| 8. Kotflügel vorne links | Verkratzt | Stark |

8. Kotflügel vorne links - Verkratzt
