30.4.2025

TÜVNORD**Zustandsbericht****TÜV NORD Autoservice GmbH - Wurster Straße 92 - 27580 Bremerhaven**

Datenquelle: **VIN-Abfrage**
 Hersteller: **Skoda**
 Typ: **Citigo**
 Fahrgestellnummer: **TMBZZAAZDD634630**
 Erstzulassung: **26.02.2013**
 Getriebe / Gänge: **Schaltgetriebe, 5 Gänge**
 Schadstoffklasse: **EU5**
 Vorverwendung: **Privat**

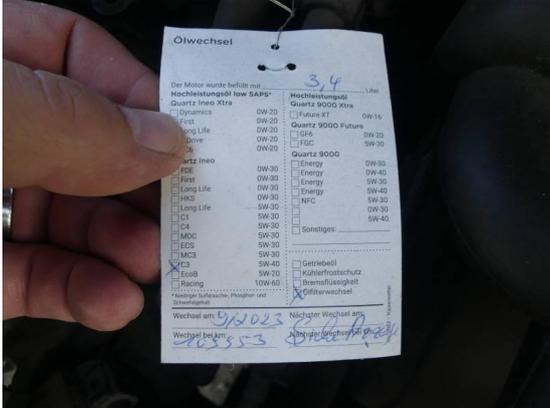
Bild 1: Wartung-Pflege / Wartung fällig

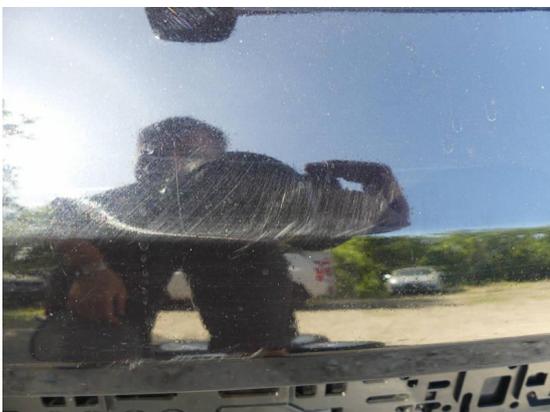
Bild 5: Karosserie / Stoßfänger hinten zerkratzt

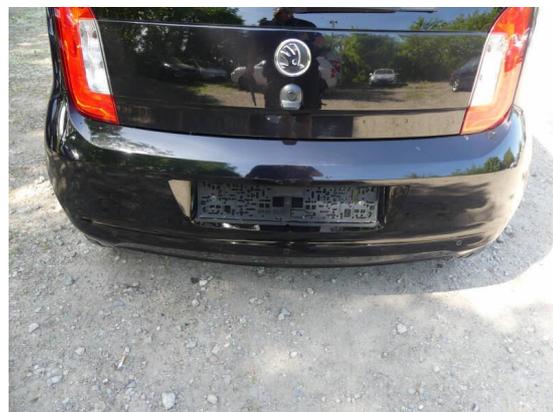
Bild 6: Karosserie / Stoßfänger hinten zerkratzt

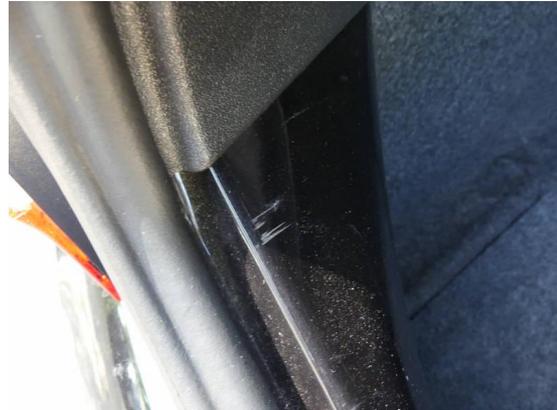
Bild 8: Karosserie / Kofferraumladekante zerkratzt

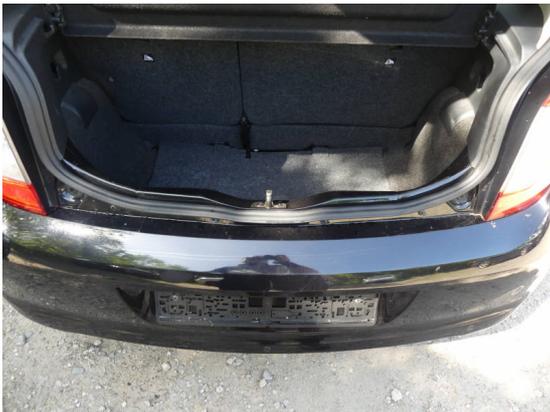
Bild 9: Karosserie / Kofferraumladekante zerkratzt

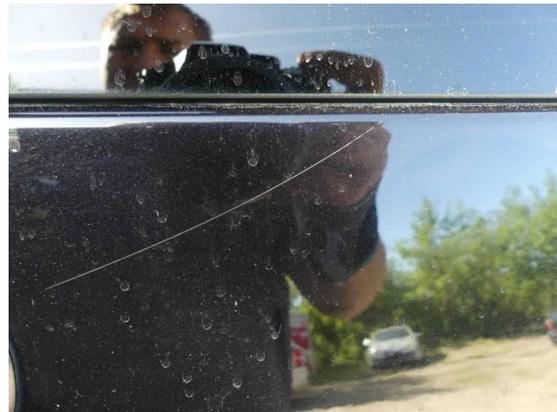
Bild 10: Karosserie / Heckklappe zerkratzt

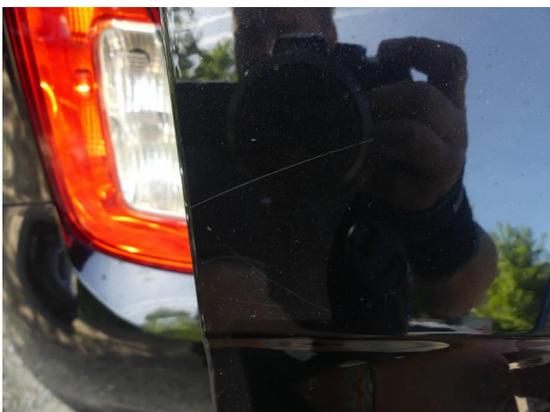
Bild 11: Karosserie / Heckklappe zerkratzt

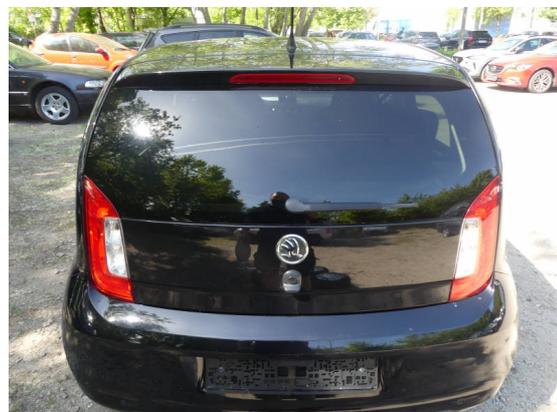
Bild 12: Karosserie / Heckklappe zerkratzt

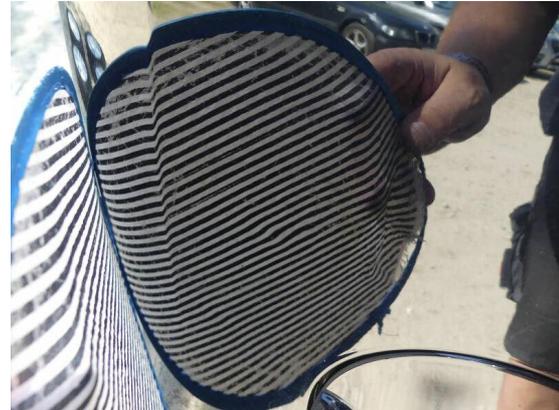
Bild 14: Karosserie / Seitenteil rechts leicht deformiert

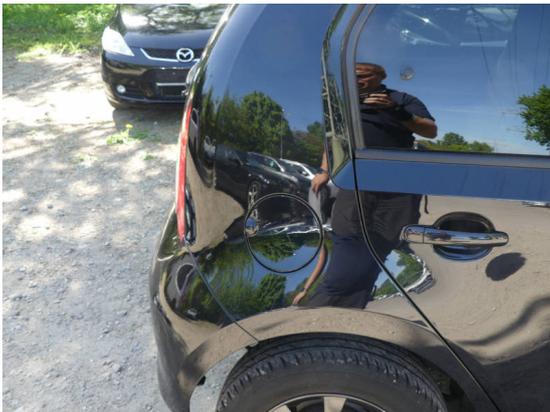
Bild 15: Karosserie / Seitenteil rechts leicht deformiert

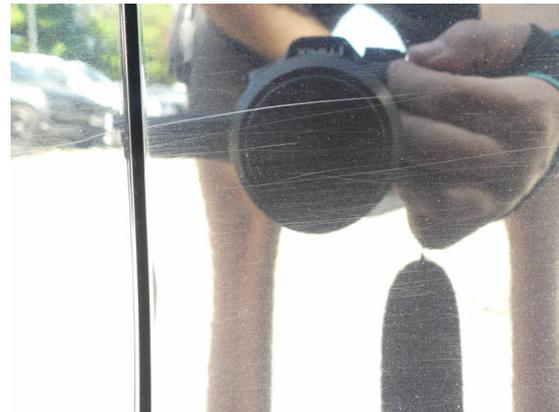
Bild 16: Karosserie / Tür vorne rechts zerkratzt

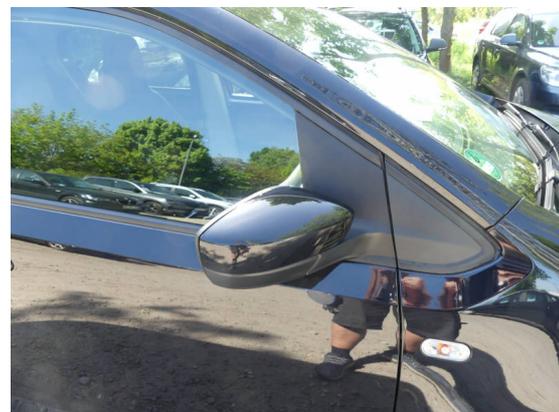
Bild 18: Karosserie / Spiegelkappe rechts Kratzer

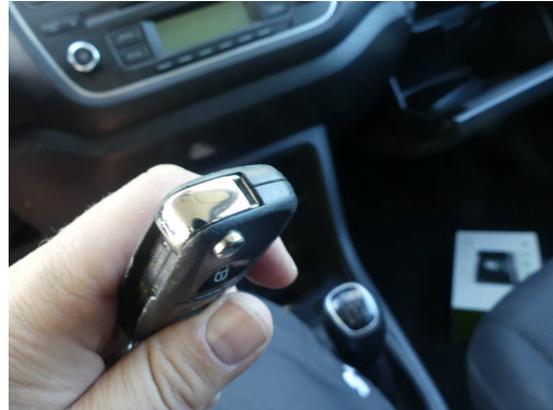
Bild 20: Technik / Fahrzeugschlüssel
Schlüsselbartaufnahme gebrochen

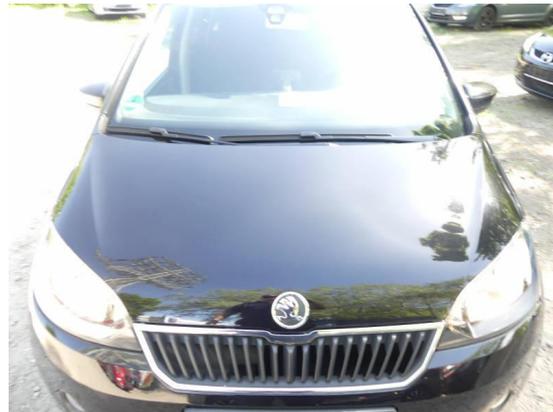
Bild 22: Karosserie / Motorhaube zerkratzt

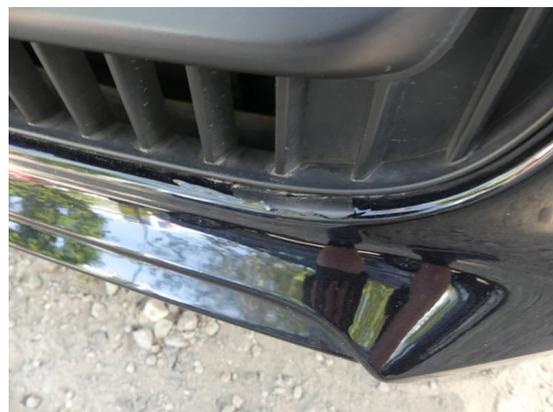
Bild 24: Karosserie / Stoßfänger vorn zerkratzt

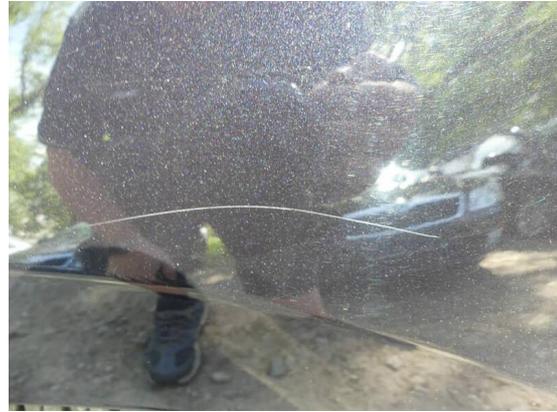
Bild 26: Karosserie / Kotflügel links Kratzer und Delle

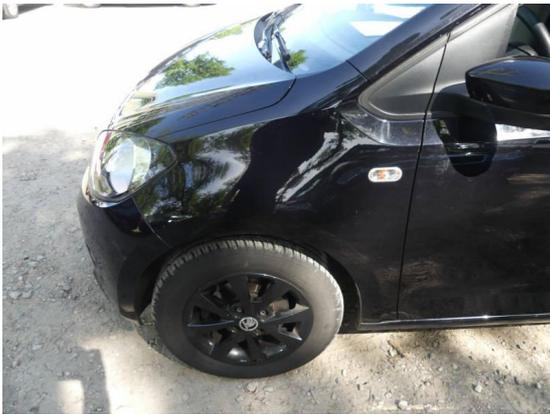
Bild 27: Karosserie / Kotflügel links Kratzer und Delle

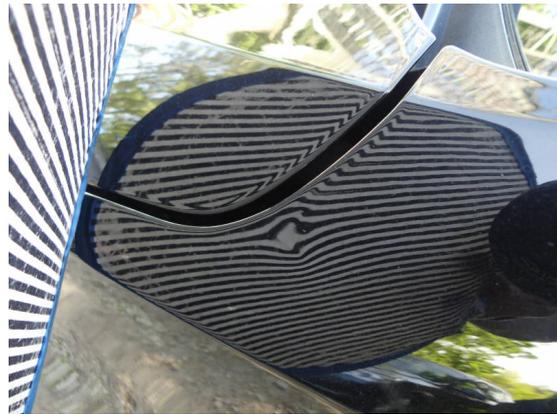
Bild 28: Karosserie / Kotflügel links Kratzer und Delle

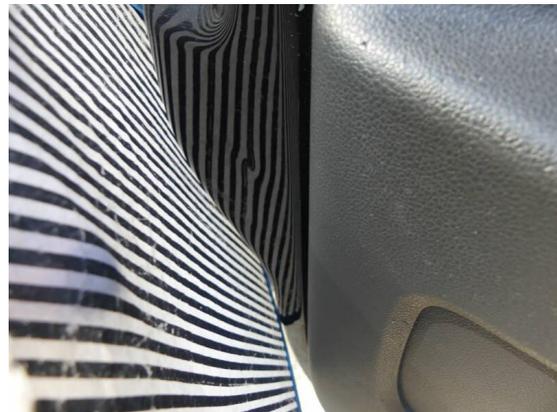
Bild 30: Karosserie / Tür vorne links leicht deformiert und zerkratzt

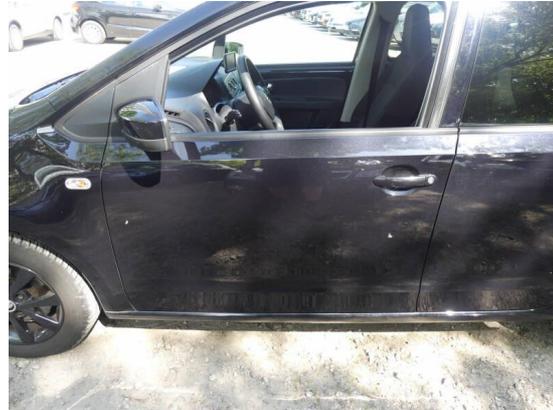
Bild 32: Karosserie / Tür vorne links leicht deformiert und zerkratzt

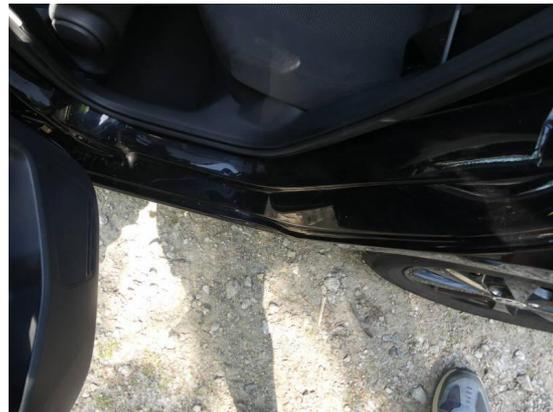
Bild 34: Karosserie / Türeinstieg hinten links leicht deformiert und zerkratzt

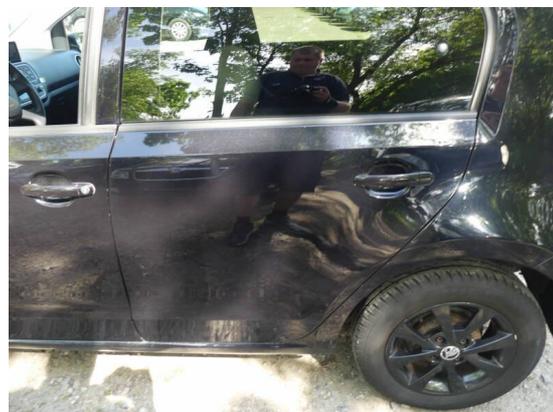
Bild 36: Karosserie / Tür hinten links Kratzer

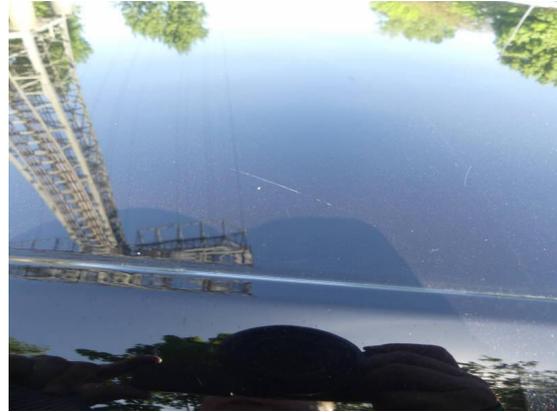
Bild 38: Karosserie / Dach zerkratzt

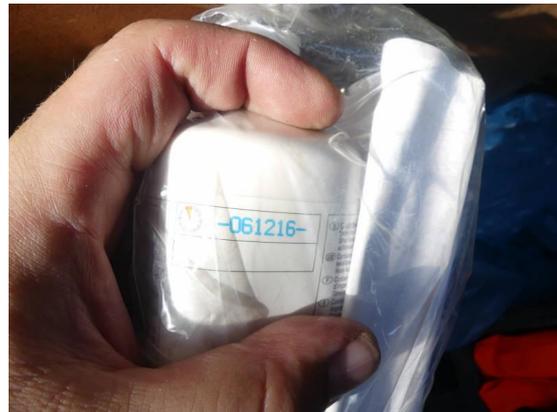
Bild 40: Reifen - Felge / Reifendichtmittel abgelaufen

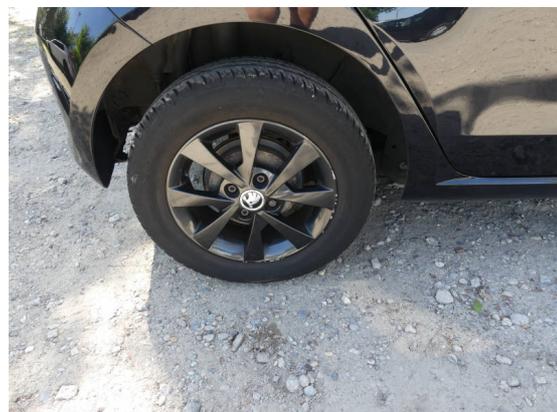
Bild 42: Reifen - Felge / Alufelge hinten rechts Kratzer
