Koch Gruppe Automobile AG
 Marzahner Chaussee 219
 12681-Berlin

30.4.2025

TÜVNORD**Zustandsbericht****TÜV NORD Autoservice GmbH - Wurster Straße 92 - 27580 Bremerhaven**

Datenquelle: **VIN-Abfrage**
 Hersteller: **Hyundai**
 Typ: **Tucson**
 Fahrgestellnummer: **KMHJN81BP9U988994**
 Erstzulassung: **18.12.2008**
 Getriebe / Gänge: **Schaltgetriebe, 5 Gänge**
 Schadstoffklasse: **EU4**
 Vorverwendung: **Privat**

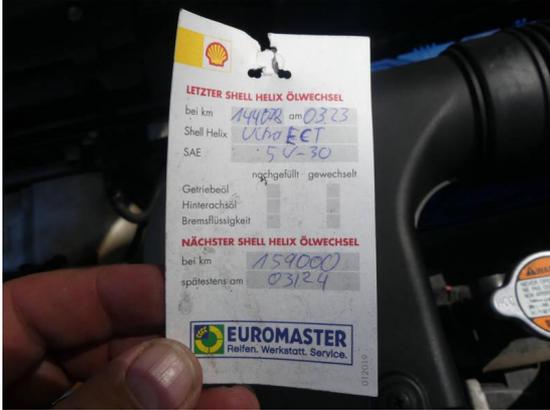
Bild 1: Wartung-Pflege / Wartung fällig

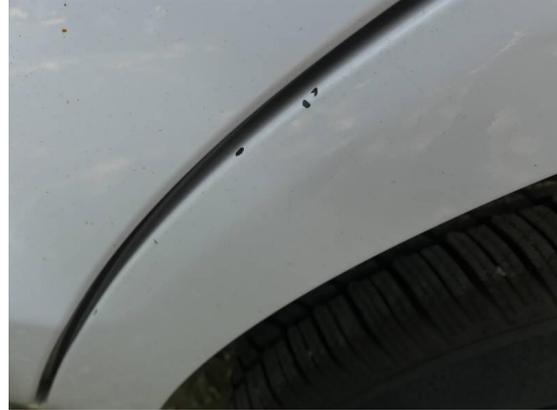
Bild 2: Karosserie / Seitenteil links Lackabplatzer

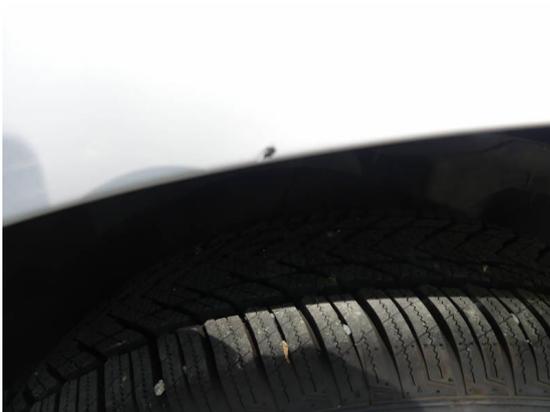
Bild 3: Karosserie / Seitenteil links Lackabplatzer

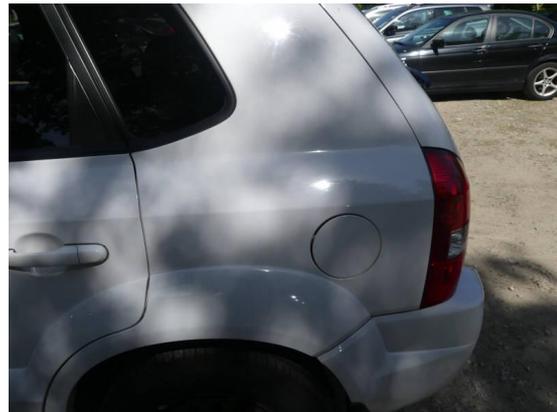
Bild 4: Karosserie / Seitenteil links Lackabplatzer

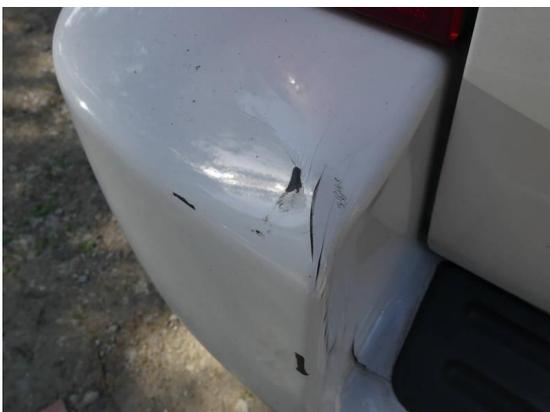
Bild 5: Karosserie / Stoßfänger hinten gebrochen

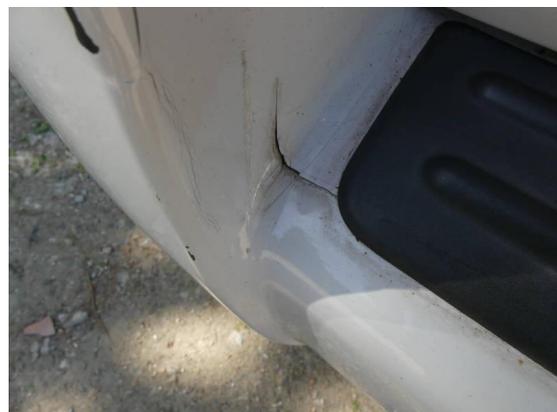
Bild 6: Karosserie / Stoßfänger hinten gebrochen

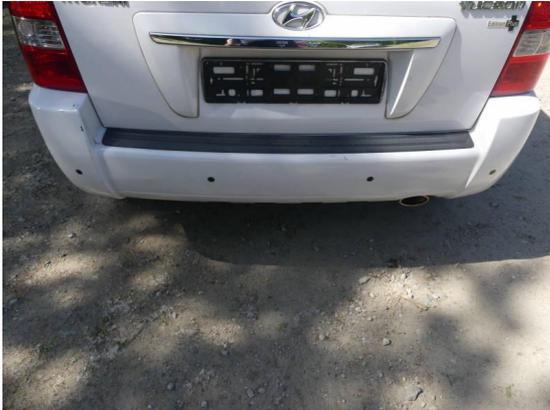
Bild 7: Karosserie / Stoßfänger hinten gebrochen

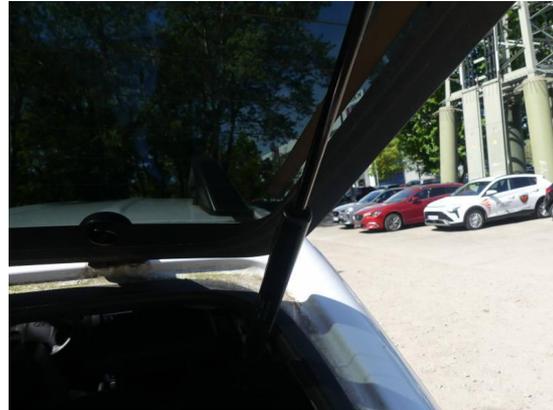
Bild 8: Technik / Dämpfer für Heckscheibe verschlissen

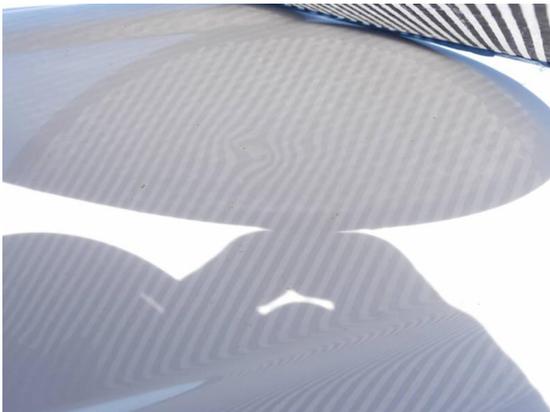
Bild 9: Karosserie / Dach leicht deformiert

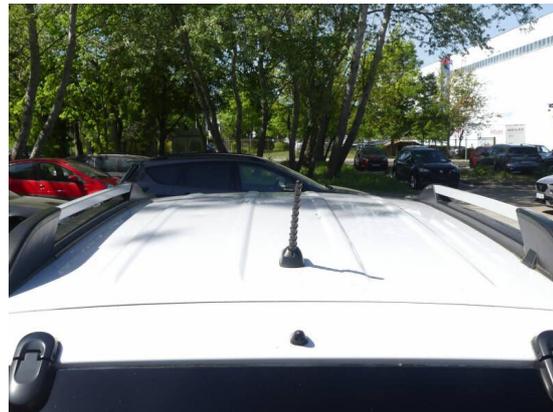
Bild 10: Karosserie / Dach leicht deformiert

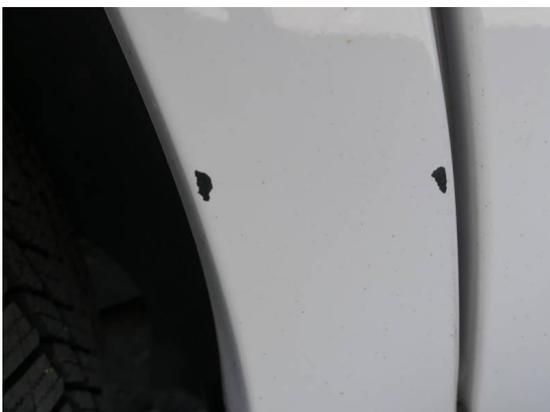
Bild 11: Karosserie / Seitenteil rechts Kratzer

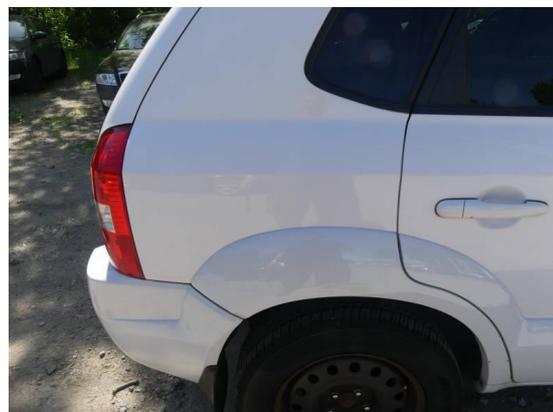
Bild 12: Karosserie / Seitenteil rechts Kratzer

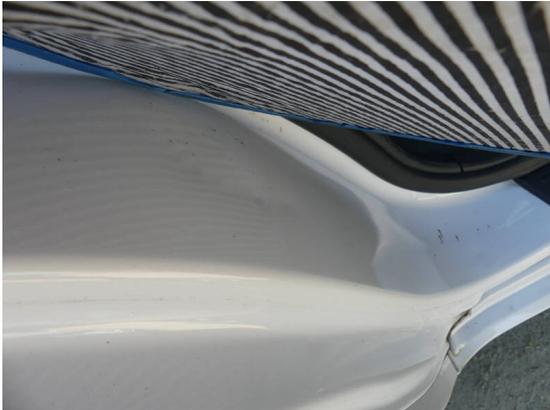
Bild 13: Karosserie / Türeinstieg hinten rechts Dellen und zerkratzt

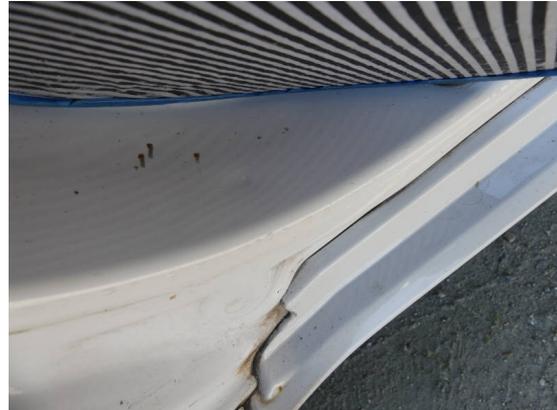
Bild 14: Karosserie / Türeinstieg hinten rechts Dellen und zerkratzt

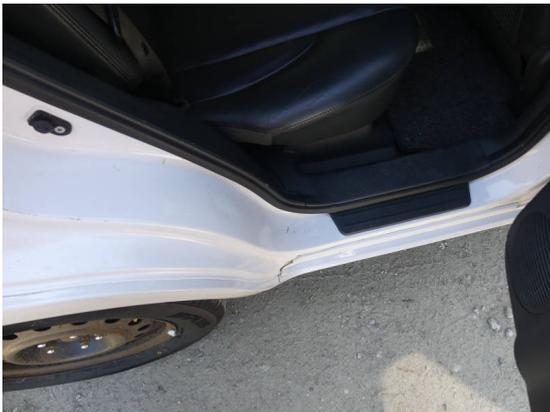
Bild 15: Karosserie / Türeinstieg hinten rechts Dellen und zerkratzt

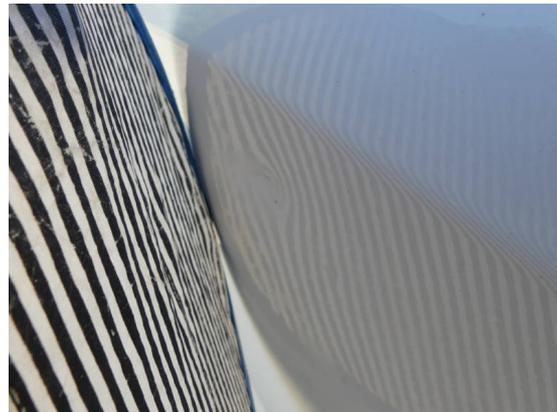
Bild 16: Karosserie / Tür hinten rechts deformiert

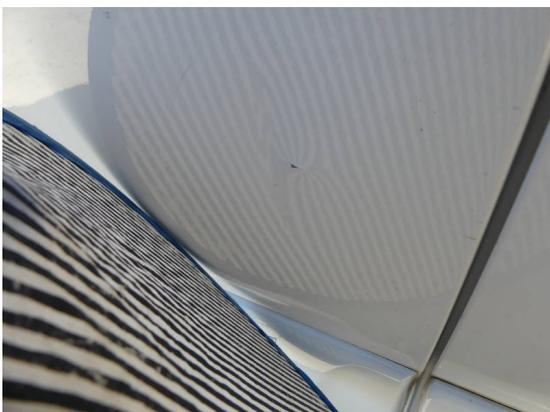
Bild 17: Karosserie / Tür hinten rechts deformiert

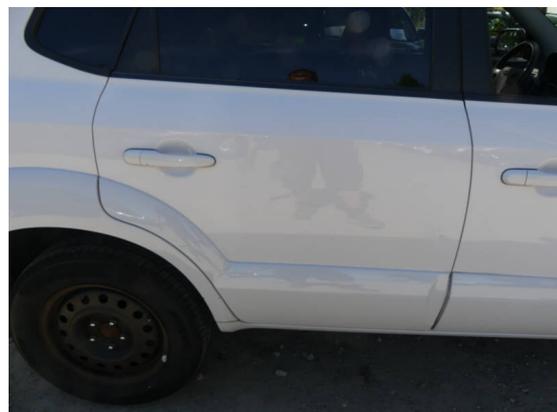
Bild 18: Karosserie / Tür hinten rechts deformiert

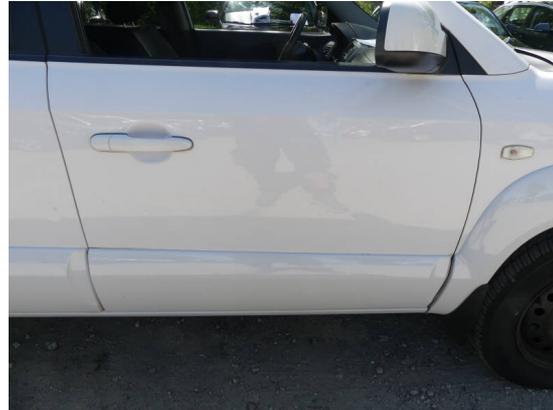
Bild 20: Karosserie / Tür vorne rechts leicht deformiert

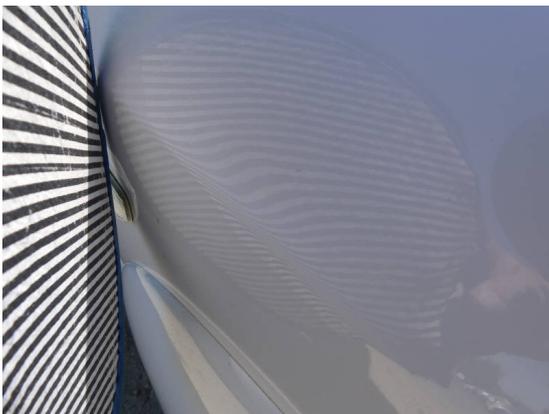
Bild 21: Karosserie / Kotflügel rechts leicht deformiert

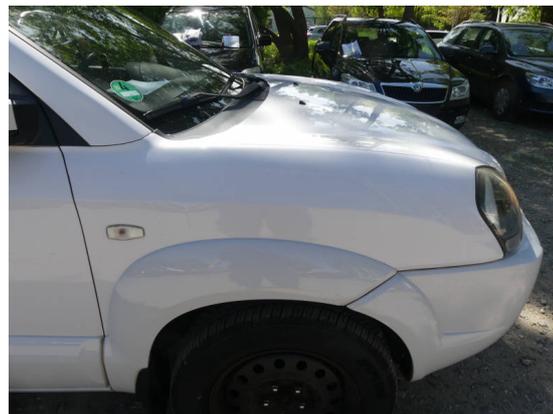
Bild 22: Karosserie / Kotflügel rechts leicht deformiert

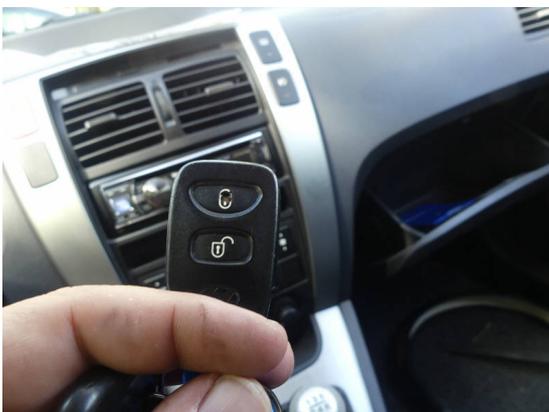
Bild 23: Technik / Fernbedienung eine ohne Funktion

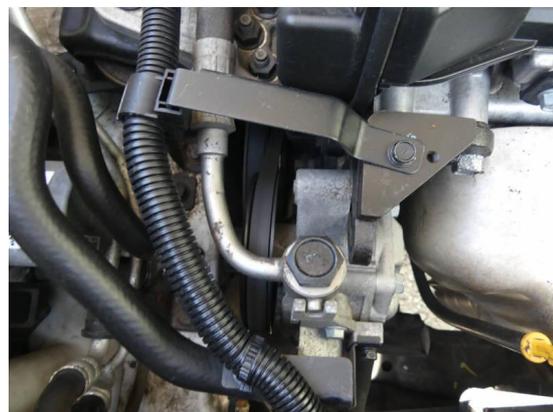
Bild 24: Technik / Riementrieb macht Geräusche

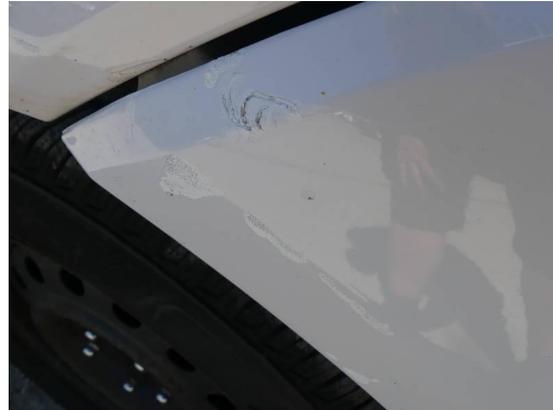
Bild 26: Karosserie / Stoßfänger vorn zerkratzt

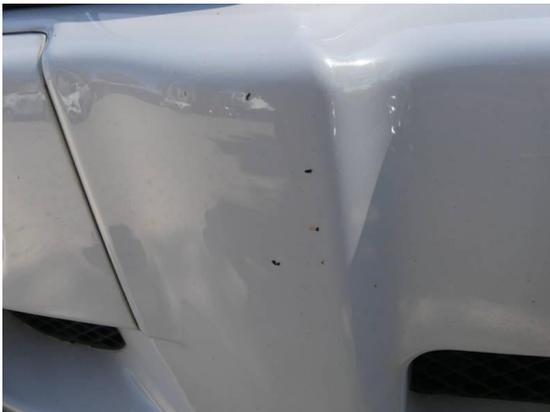
Bild 27: Karosserie / Stoßfänger vorn zerkratzt

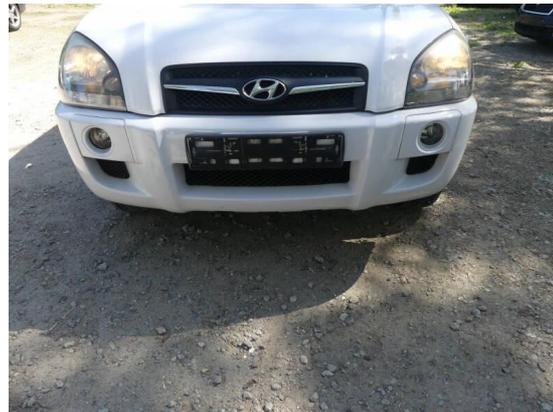
Bild 28: Karosserie / Stoßfänger vorn zerkratzt

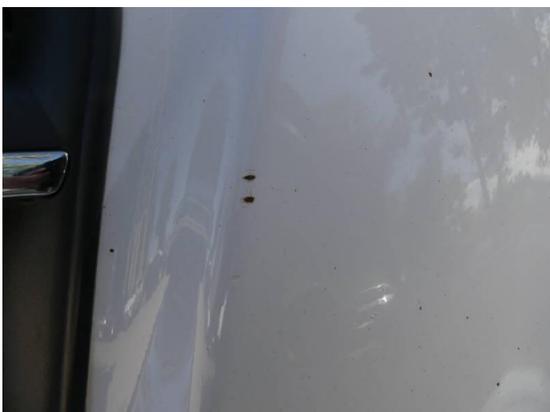
Bild 29: Karosserie / Motorhaube Steinschläge mit Korrosion

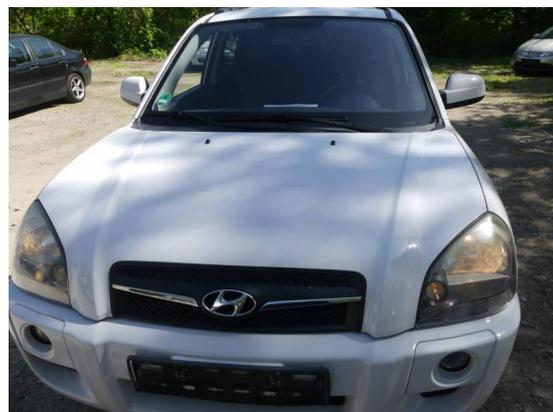
Bild 30: Karosserie / Motorhaube Steinschläge mit Korrosion

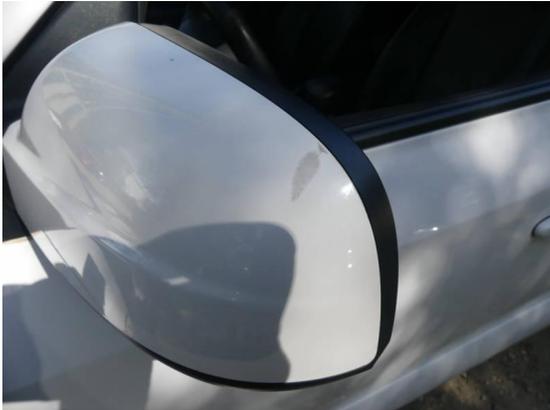
Bild 31: Karosserie / Spiegelkappe links Kratzer

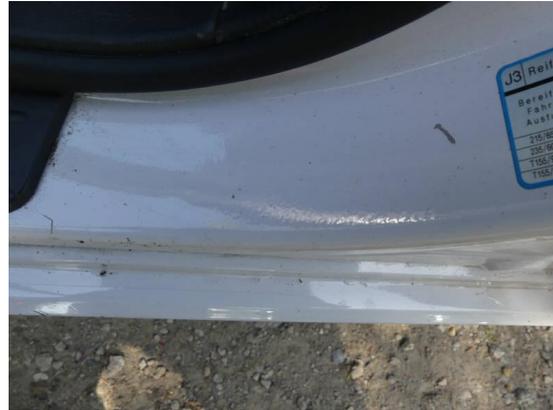
Bild 32: Karosserie / Türeinstieg vorne links zerkratzt

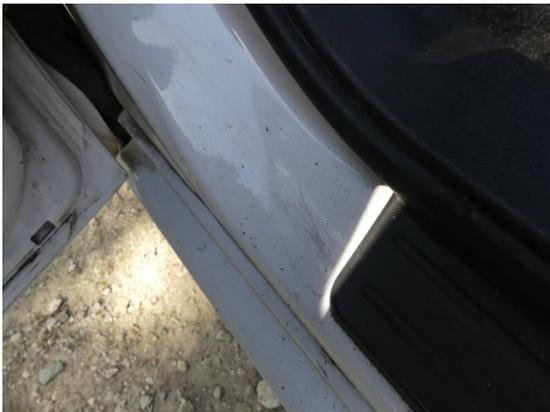
Bild 33: Karosserie / Türeinstieg vorne links zerkratzt

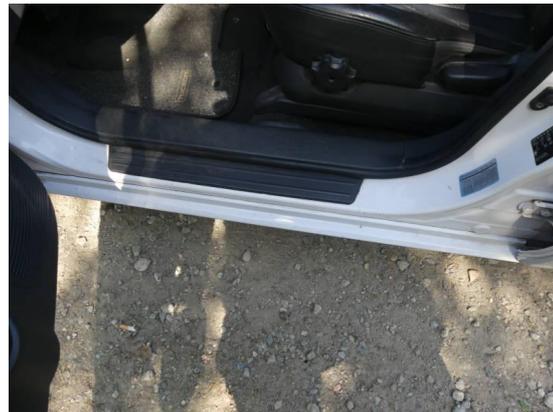
Bild 34: Karosserie / Türeinstieg vorne links zerkratzt

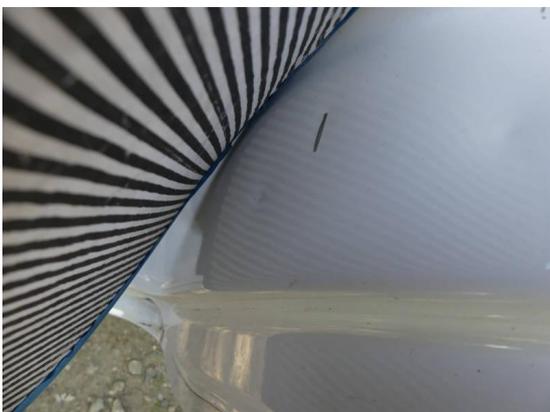
Bild 35: Karosserie / Türeinstieg hinten links Dellen und zerkratzt

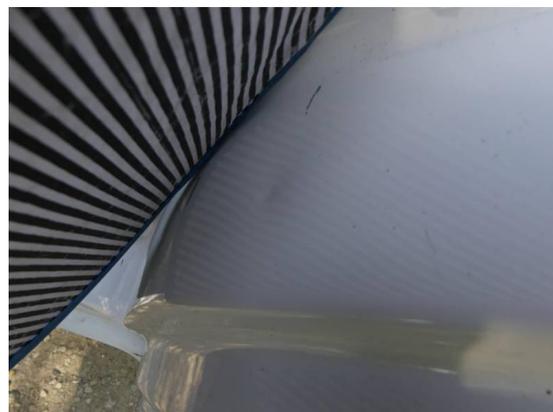
Bild 36: Karosserie / Türeinstieg hinten links Dellen und zerkratzt

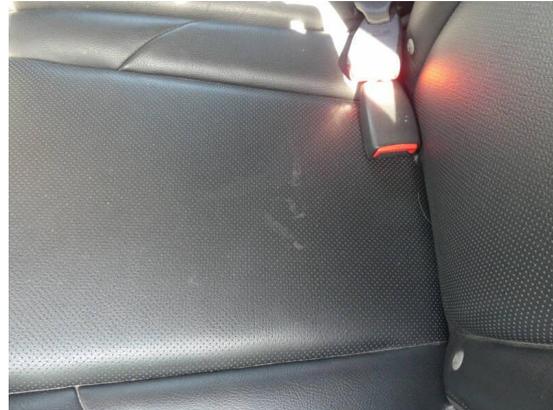
Bild 38: Innenraum / Sitzpolster fleckig

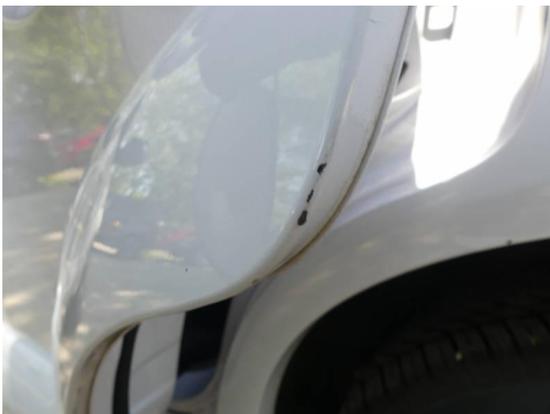
Bild 39: Karosserie / Tür hinten links Lackabplatzer

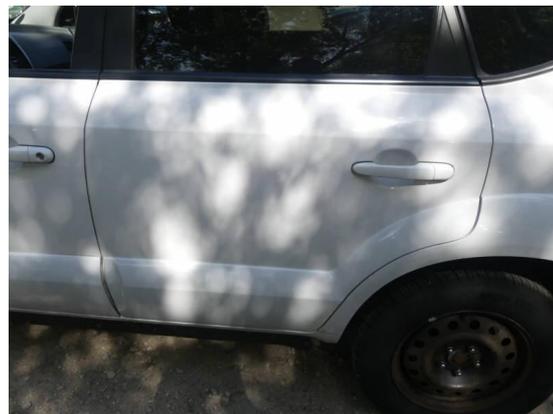
Bild 40: Karosserie / Tür hinten links Lackabplatzer
