## Raport z oględzin pojazdu

| Numer raportu | 214789/4/25-11401 | Data raportu | 22-04-2025 |

| Marka, model | FORD Mondeo Hatchback 14-19 |
| Numer rejestracyjny | SK357NH |

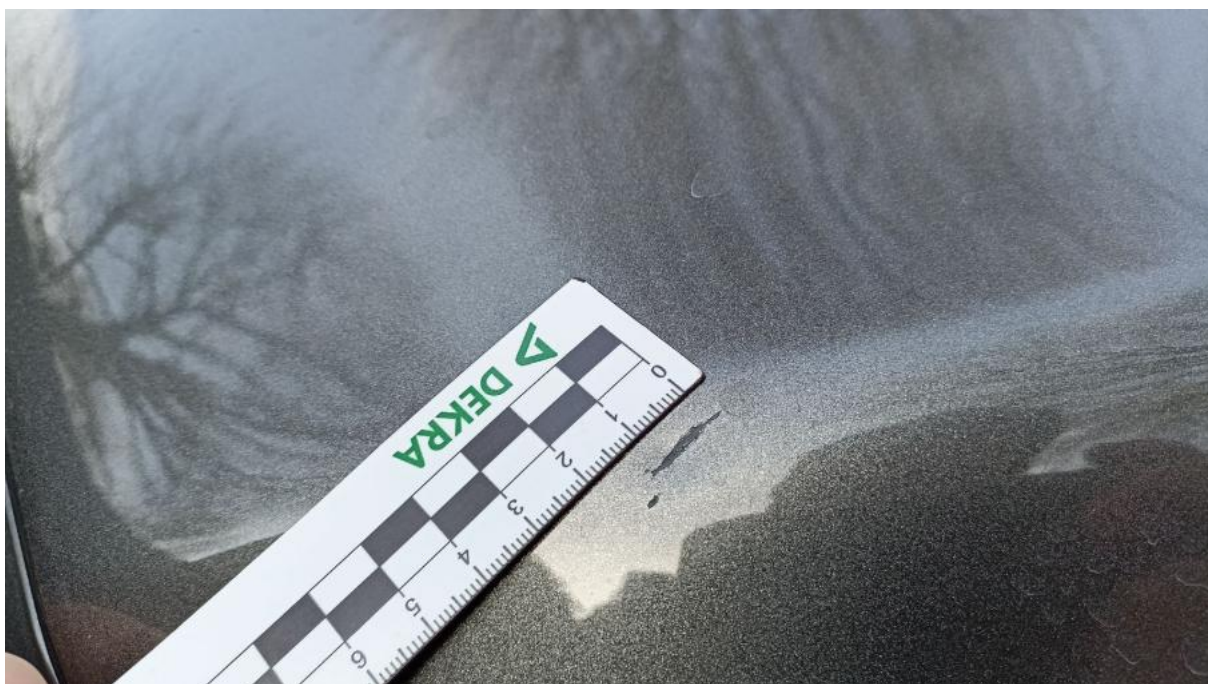
**Fot. 32**

| Poz. | Nazwa pozycji | Opis uszkodzeń | Kwalifik. | Naprawa [rbg] |
|---|---|---|---|---|
| 4 | Pokrywa przednia | rysa/odprysk, wgniecenie/odkształcenie | NA | 0.5 |

Pokrywa komory silnika - Rysa/odprysk 1

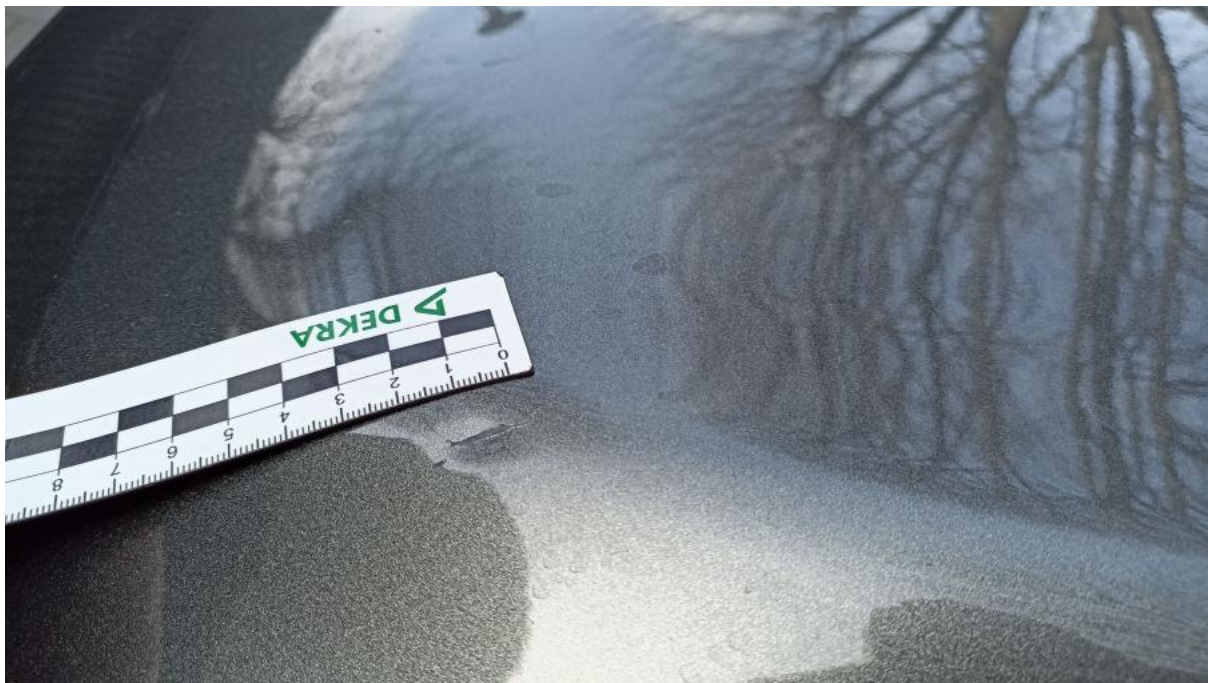
**Fot. 33**

Pokrywa komory silnika - Wgniecenie/odkształcenie 1

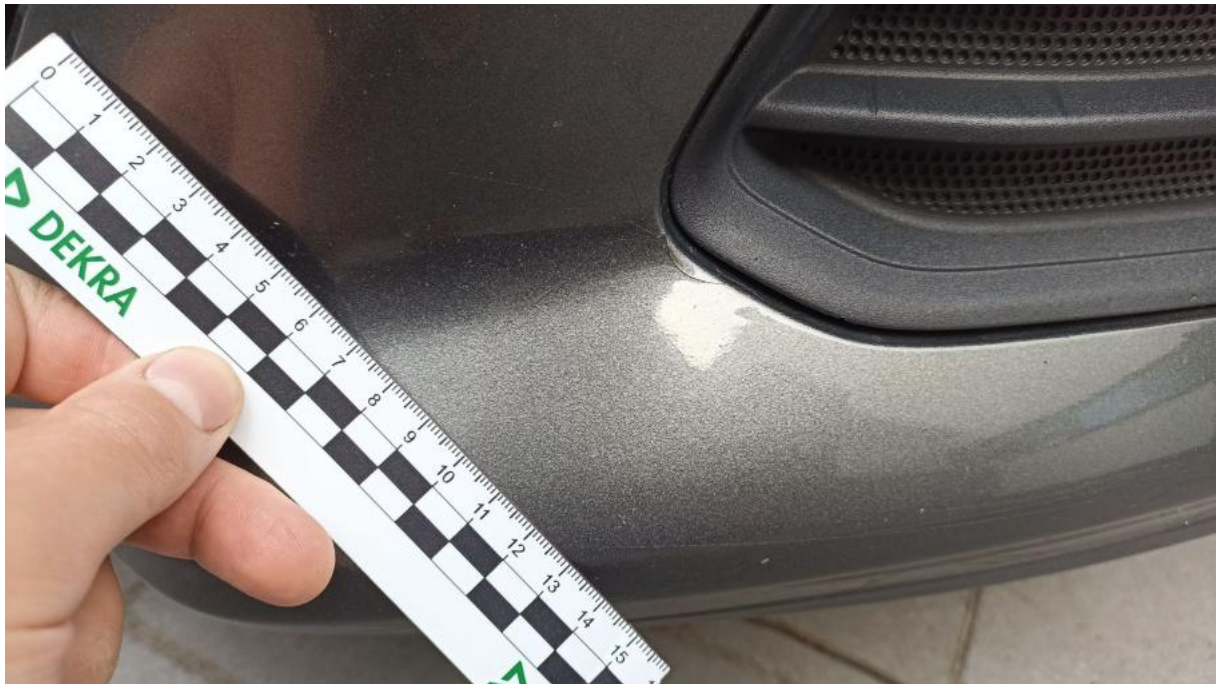
**Fot. 35**

| Poz. | Nazwa pozycji | Opis uszkodzeń | Kwalifik. | Naprawa [rbg] |
|---|---|---|---|---|
| 1 | Okladzina zderzaka przedniego | pęknięcie | WY | 1.8 |

Zderzak - Pęknięcie/rozerwanie 1

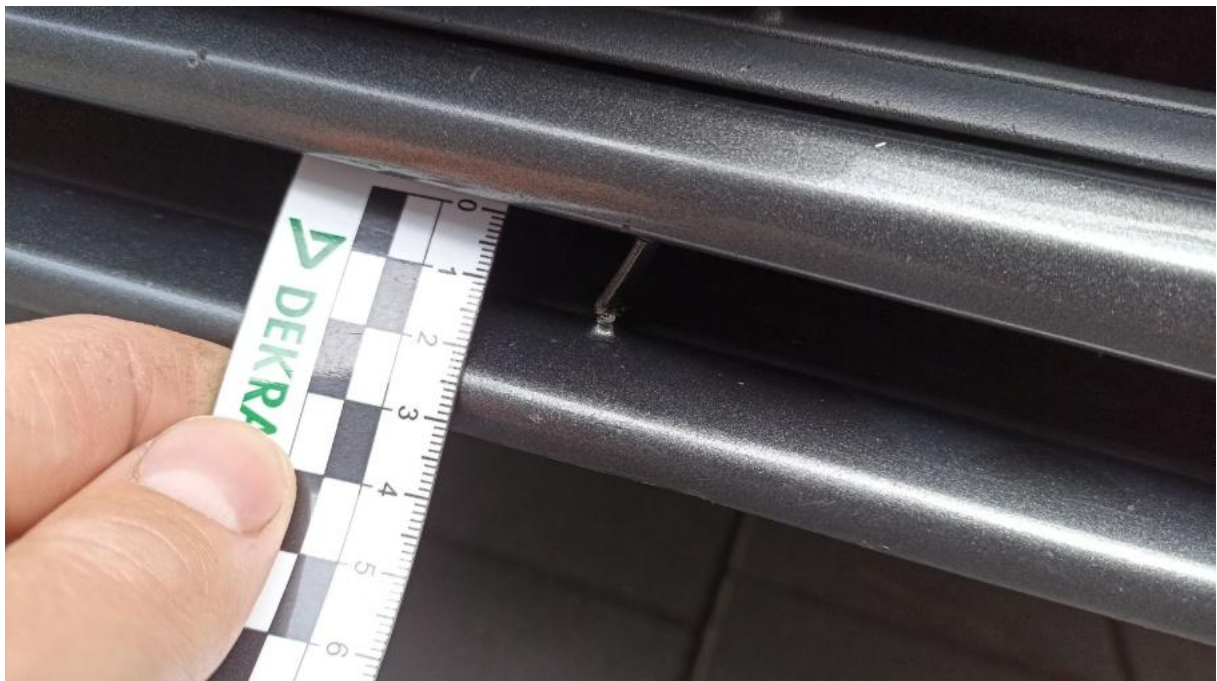
**Fot. 36**

Zderzak - Pęknięcie/rozerwanie 2

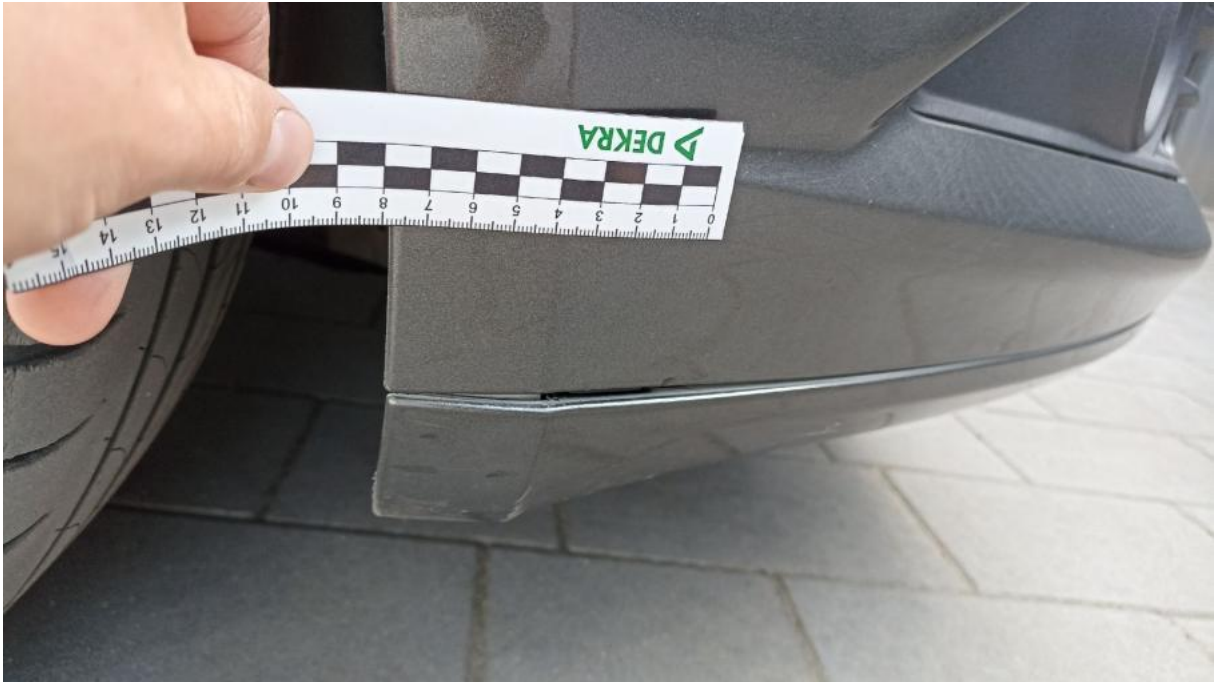
**Fot. 37**

Zderzak przedni cz dolna - Inne 1

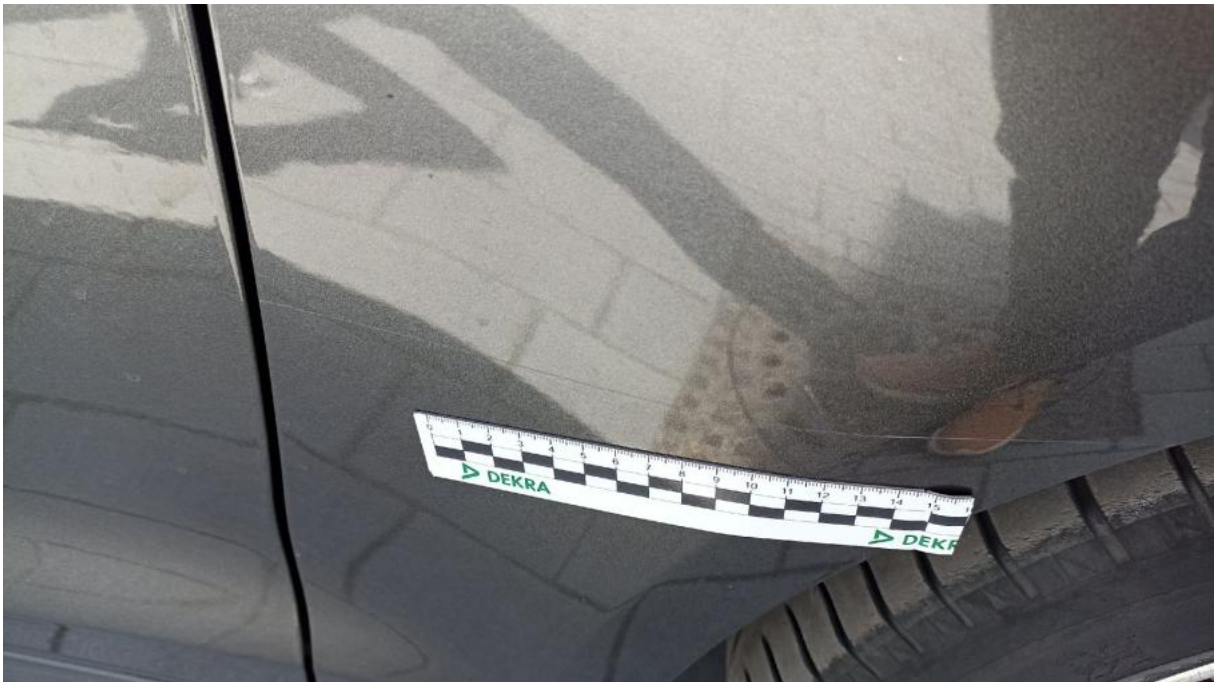
**Fot. 38**

| Poz. | Nazwa pozycji | Opis uszkodzeń | Kwalifik. | Naprawa [rbg] |
|---|---|---|---|---|
| 10 | Błotnik przedni R | rysa/odprysk | | |

Łotnik przedni P - Rysa/odprysk 1

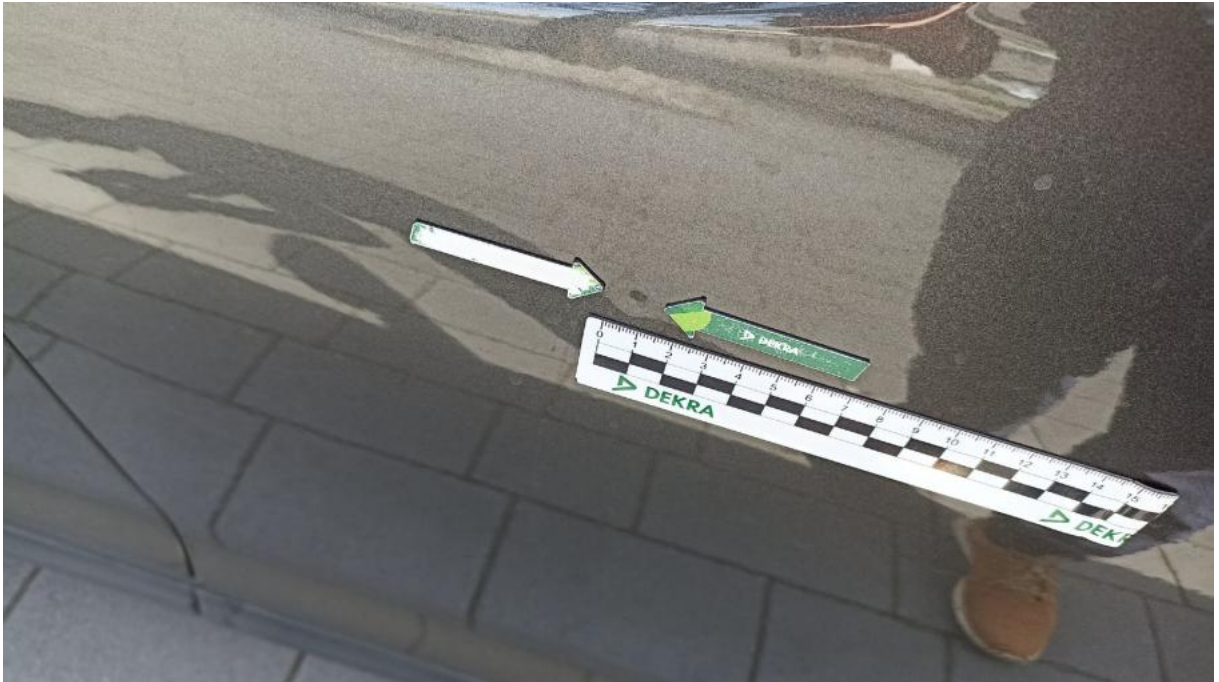
**Fot. 39**

| Poz. | Nazwa pozycji | Opis uszkodzeń | Kwalifik. | Naprawa [rbg] |
|---|---|---|---|---|
| 13 | Drzwi przednie (nieuzbrojone) R | wgniecenie/odkształcenie | | |

Drzwi przednie P - Wgniecenie/odkształcenie 1

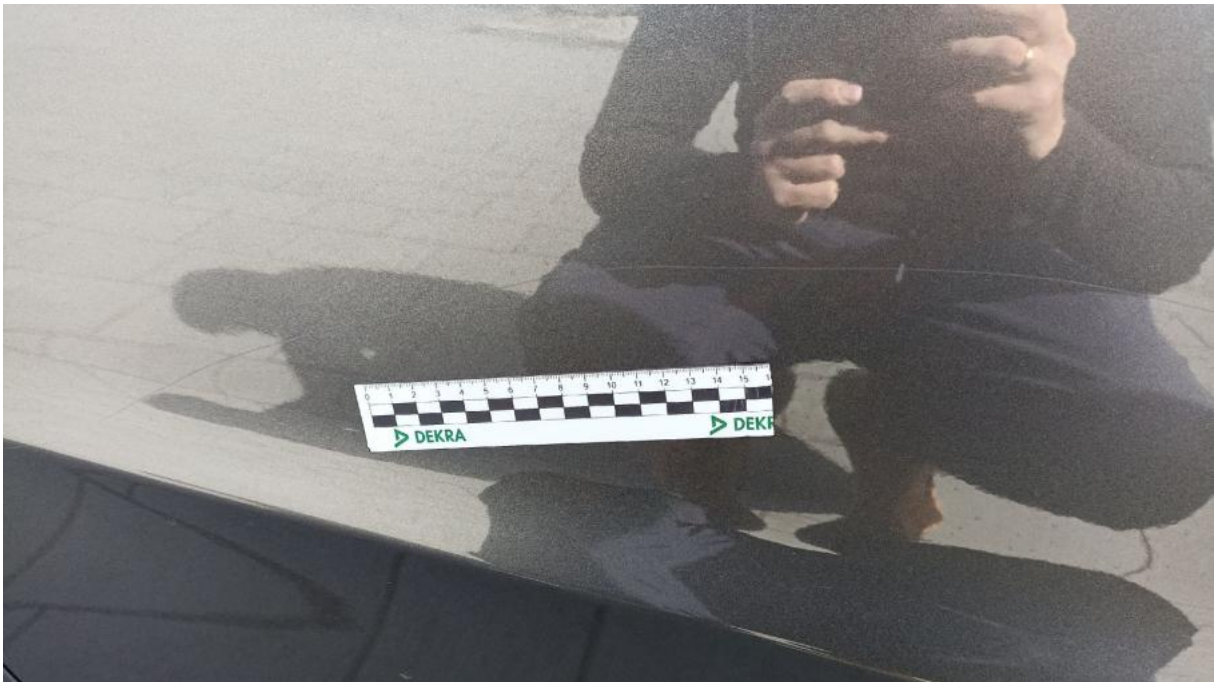
**Fot. 40**

| Poz. | Nazwa pozycji | Opis uszkodzeń | Kwalifik. | Naprawa [rbg] |
|---|---|---|---|---|
| 15 | Drzwi tylne (nieuzbrojone) R | rysa/odprysk | | |

Drzwi tylne P - Rysa/odprysk 1

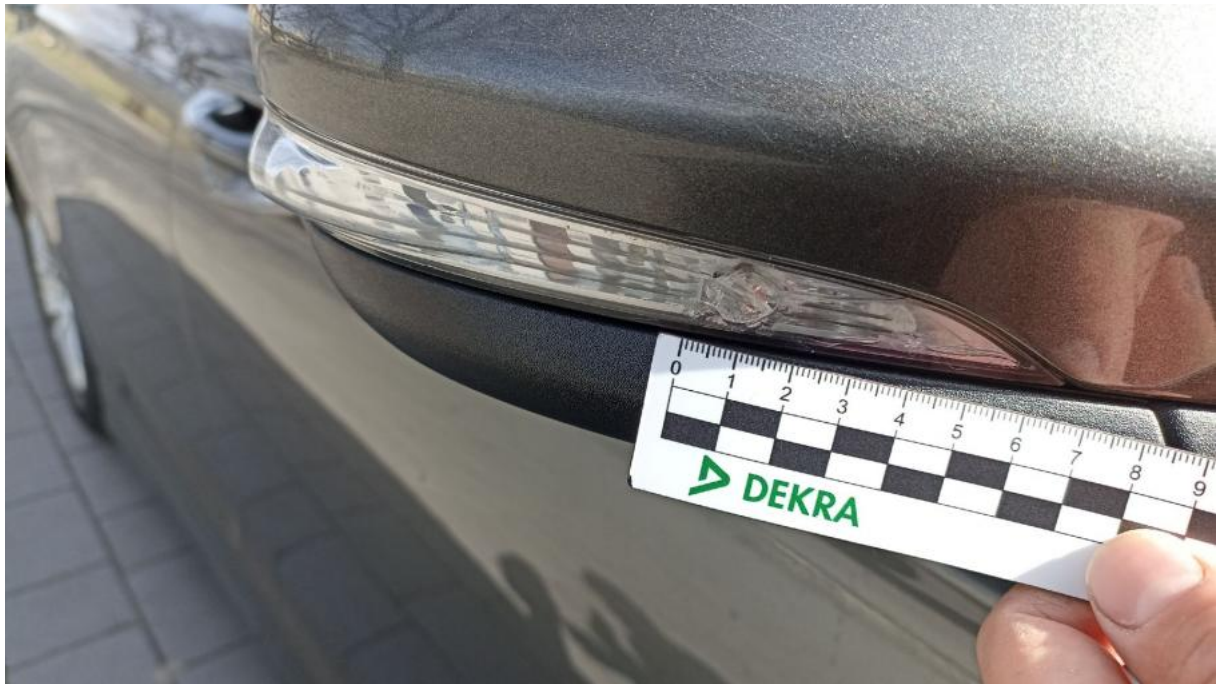
**Fot. 41**

| Poz. | Nazwa pozycji | Opis uszkodzeń | Kwalifik. | Naprawa [rbg] |
|---|---|---|---|---|
| 2 | Kierunkowskaz boczny R | pęknięcie | WY | 0.2 |

Kierunkowskaz boczny/lusterka P - Pęknięcie/rozerwanie 1

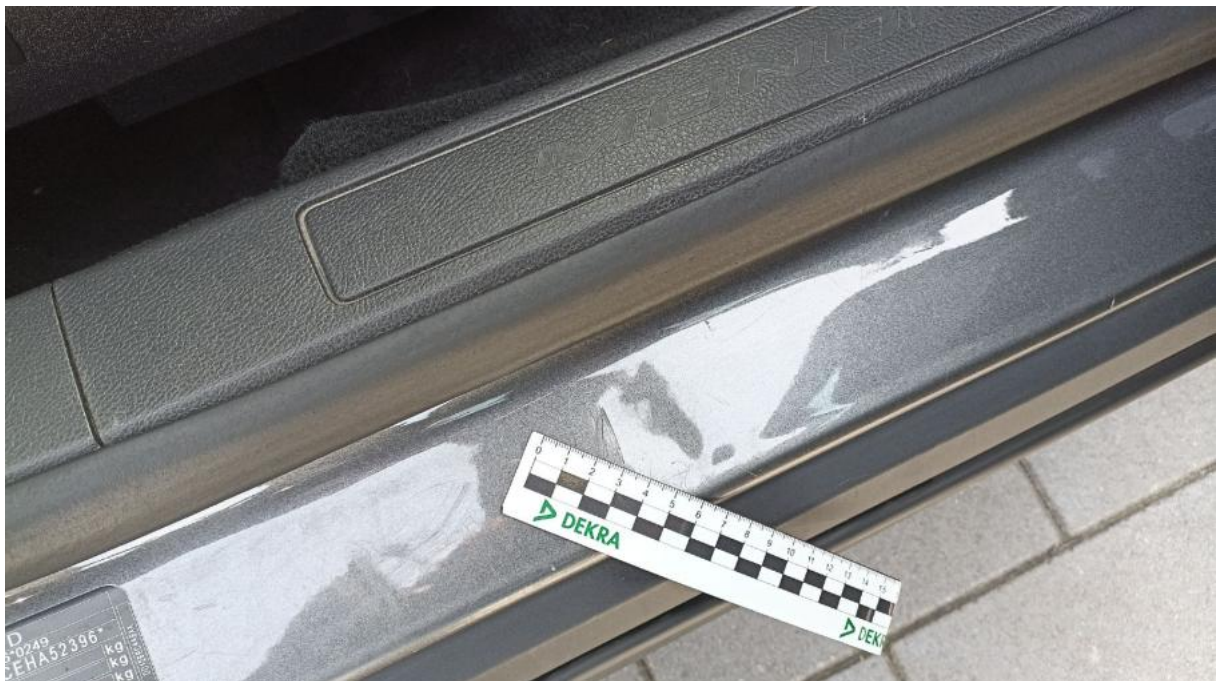
**Fot. 42**

| Poz. | Nazwa pozycji | Opis uszkodzeń | Kwalifik. | Naprawa [rbg] |
|---|---|---|---|---|
| 5 | Próg R | wgniecenie/odkształcenie | NA | 0.7 |

Próg P - Wgniecenie/odkształcenie 1

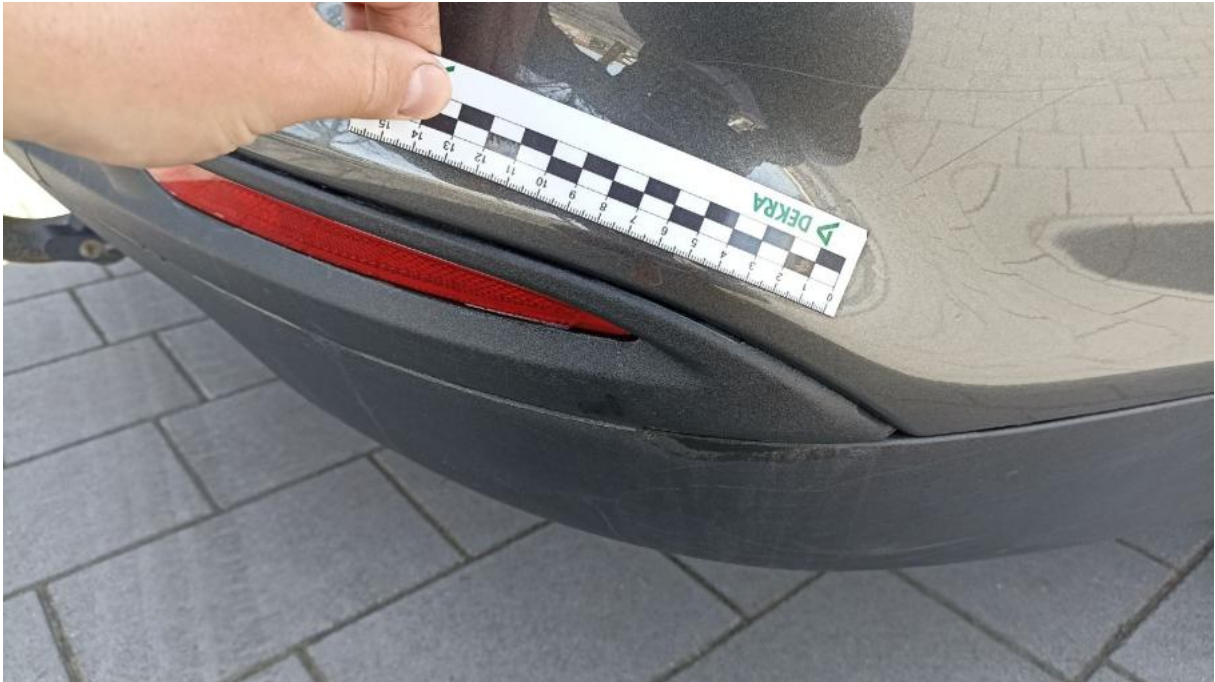
**Fot. 43**

Listwa śr zderzaka tylnego - Inne 1

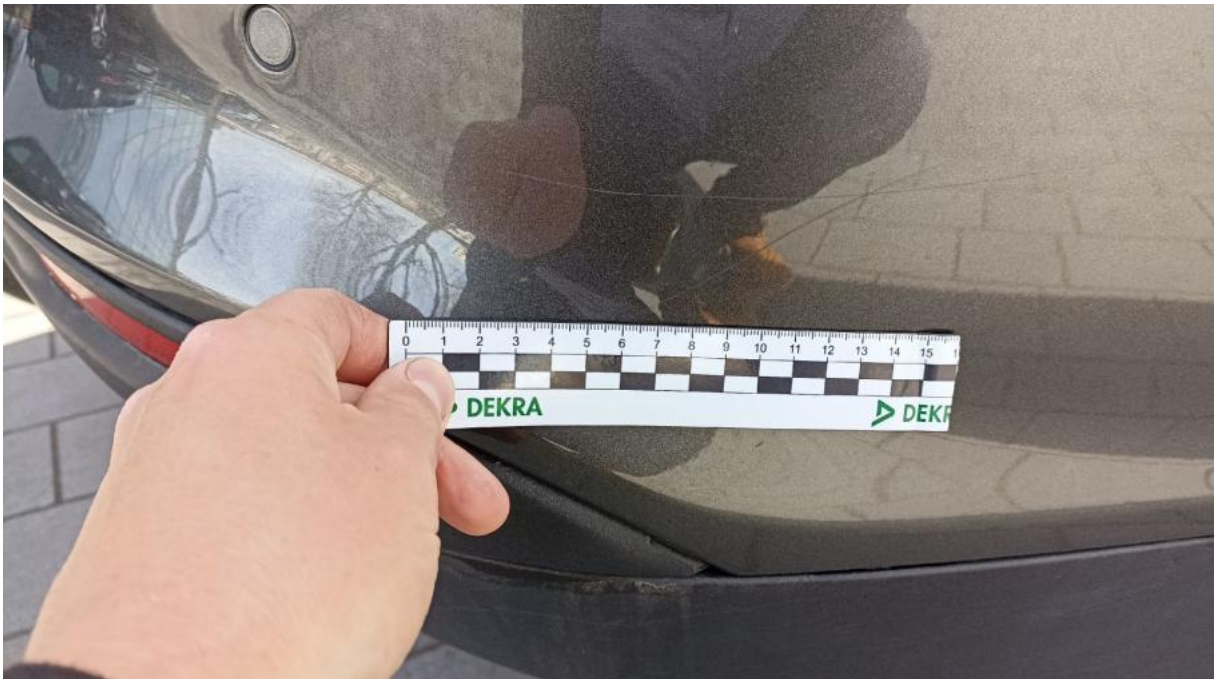
**Fot. 44**

| Poz. | Nazwa pozycji | Opis uszkodzeń | Kwalifik. | Naprawa [rbg] |
|---|---|---|---|---|
| 18 | Okladzina zderzaka tylnego | rysa/odprysk | | |

Zderzak tylny - Rysa/odprysk 1

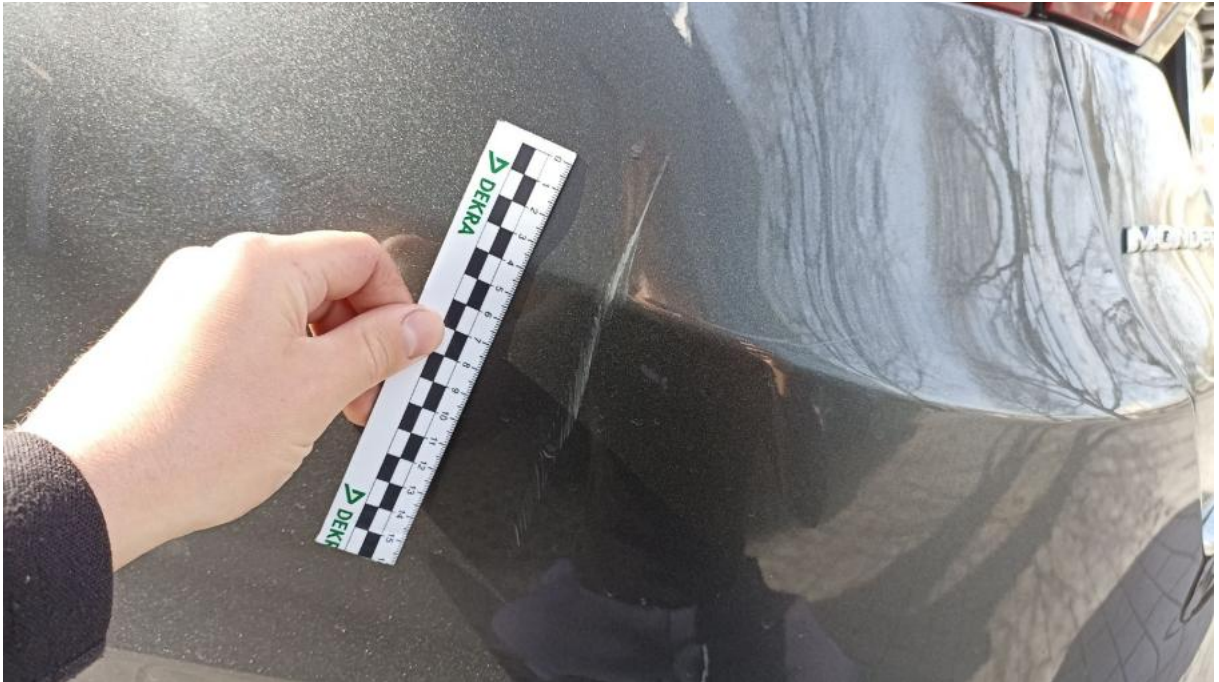
**Fot. 45**

Zderzak tylny - Rysa/odprysk 2

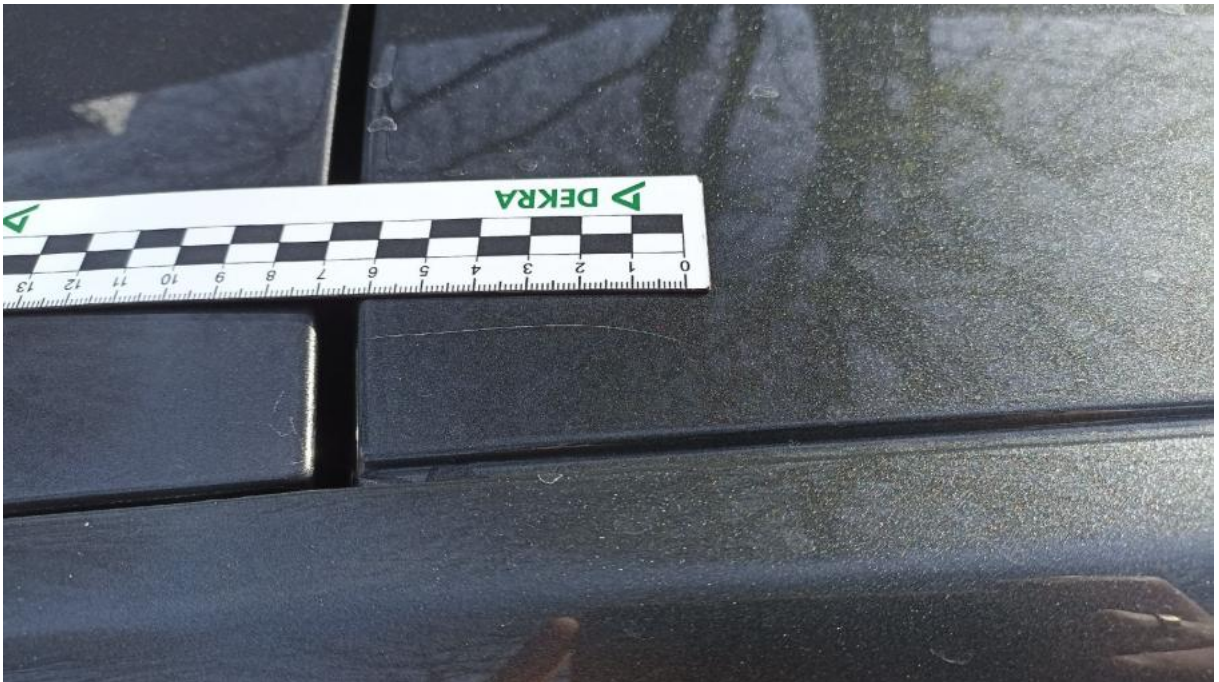
**Fot. 46**

| Poz. | Nazwa pozycji | Opis uszkodzeń | Kwalifik. | Naprawa [rbg] |
|---|---|---|---|---|
| 11 | Dach | rysa/odprysk, wgniecenie/odkształcenie | | |

Dach - Rysa/odprysk 1

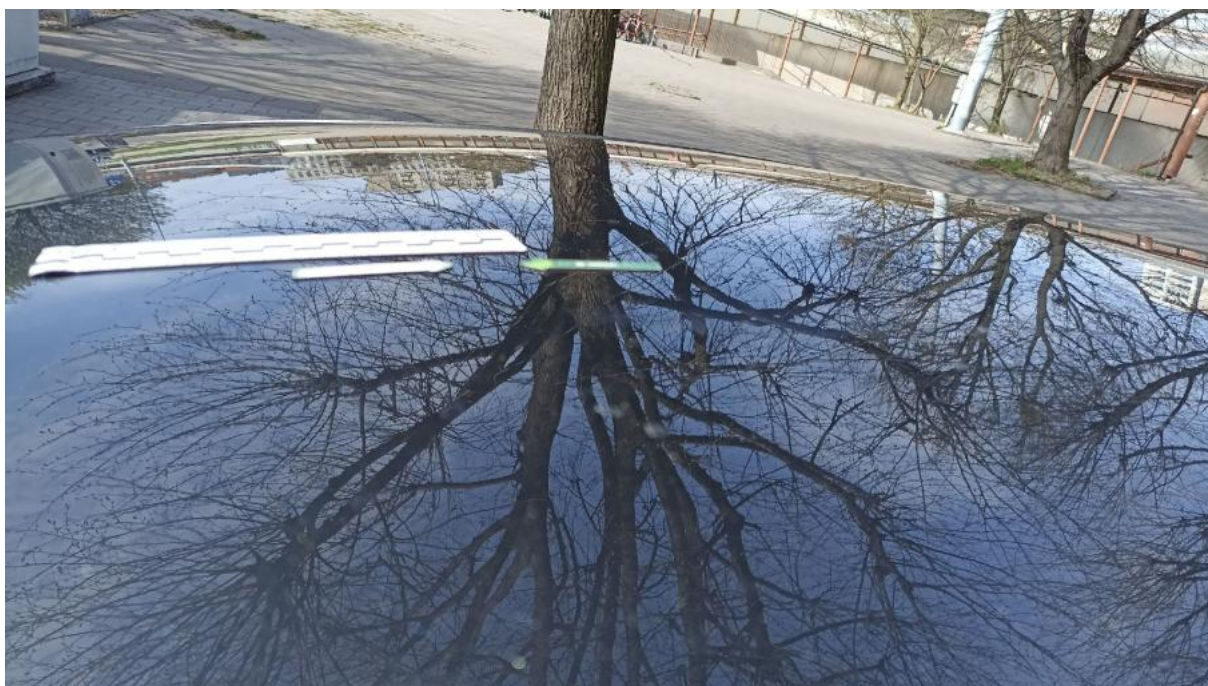
**Fot. 47**

Dach - Wgniecenie/odkształcenie 1

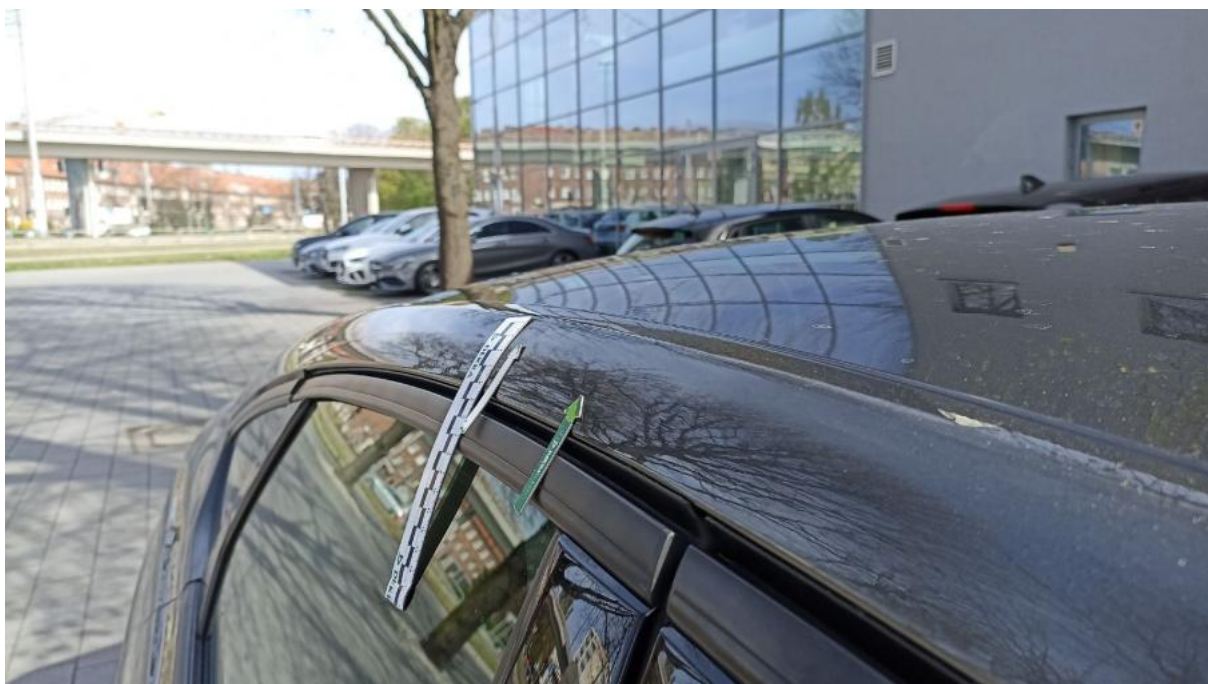
**Fot. 48**

| Poz. | Nazwa pozycji | Opis uszkodzeń | Kwalifik. | Naprawa [rbg] |
|---|---|---|---|---|
| 19 | Rama dachu R | wgniecenie/odkształcenie | | |

Rama dachu P - Wgniecenie/odkształcenie 1

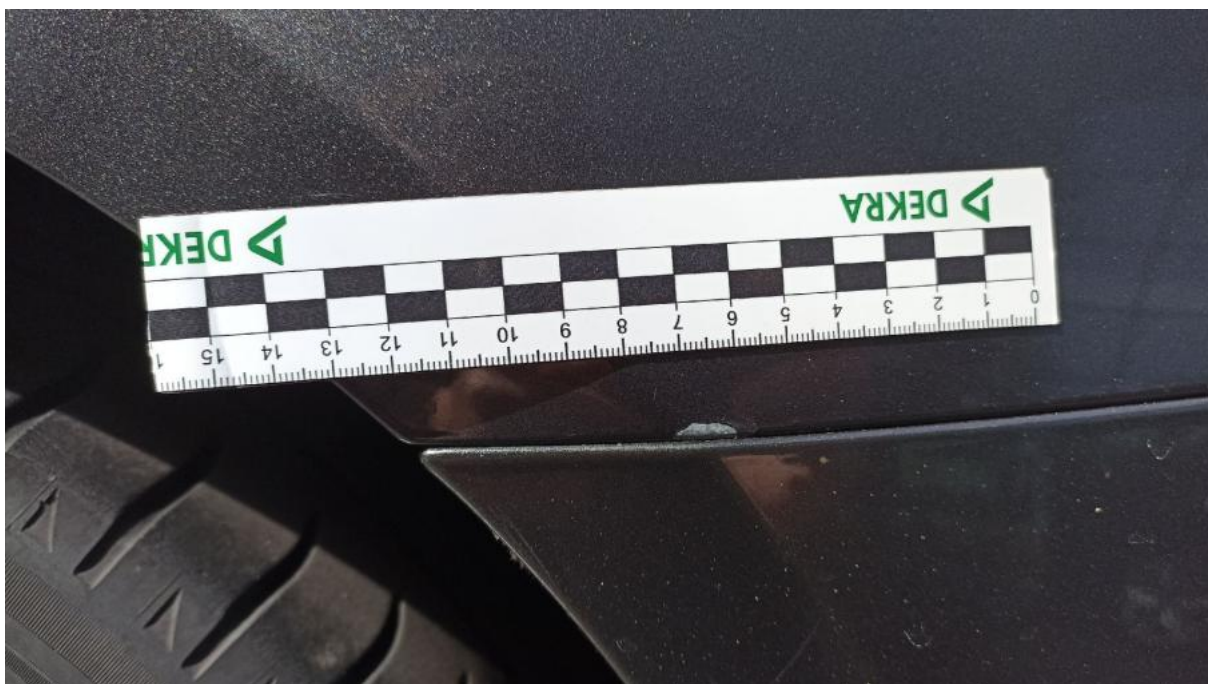
**Fot. 49**

| Poz. | Nazwa pozycji | Opis uszkodzeń | Kwalifik. | Naprawa [rbg] |
|---|---|---|---|---|
| 6 | Błotnik tylny , część górna L | rysa/odprysk, ślady korozji, wgniecenie/odkształcenie | NA | 0.8 |

Błotnik tylny L / Ściana boczna L - Rysa/odprysk 1

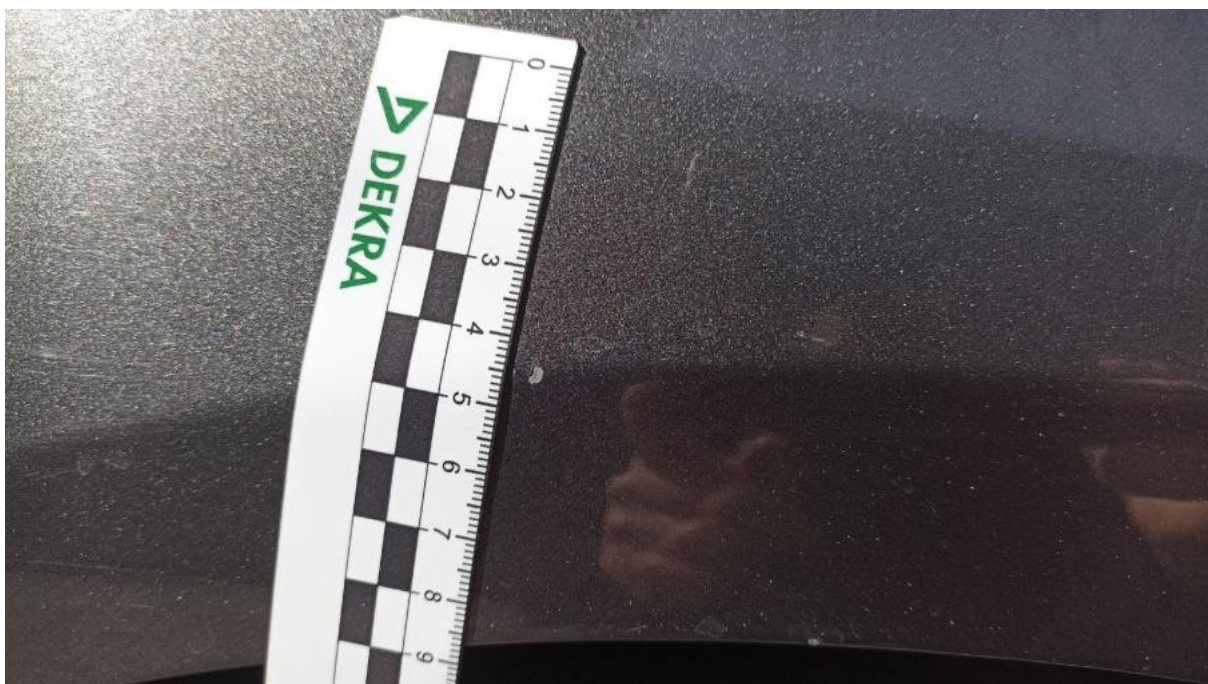
**Fot. 50**

Błotnik tylny L / Ściana boczna L - Rysa/odprysk 2

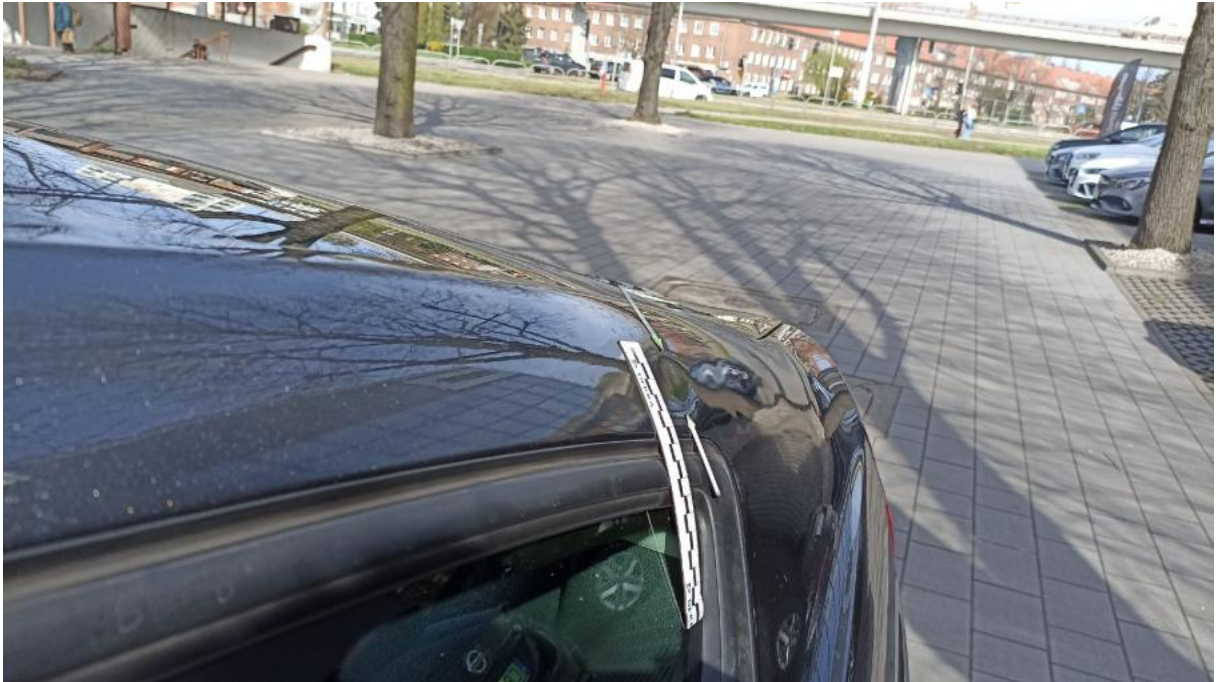
**Fot. 51**

Błotnik tylny L / Ściana boczna L - Wgniecenie/odkształcenie 1

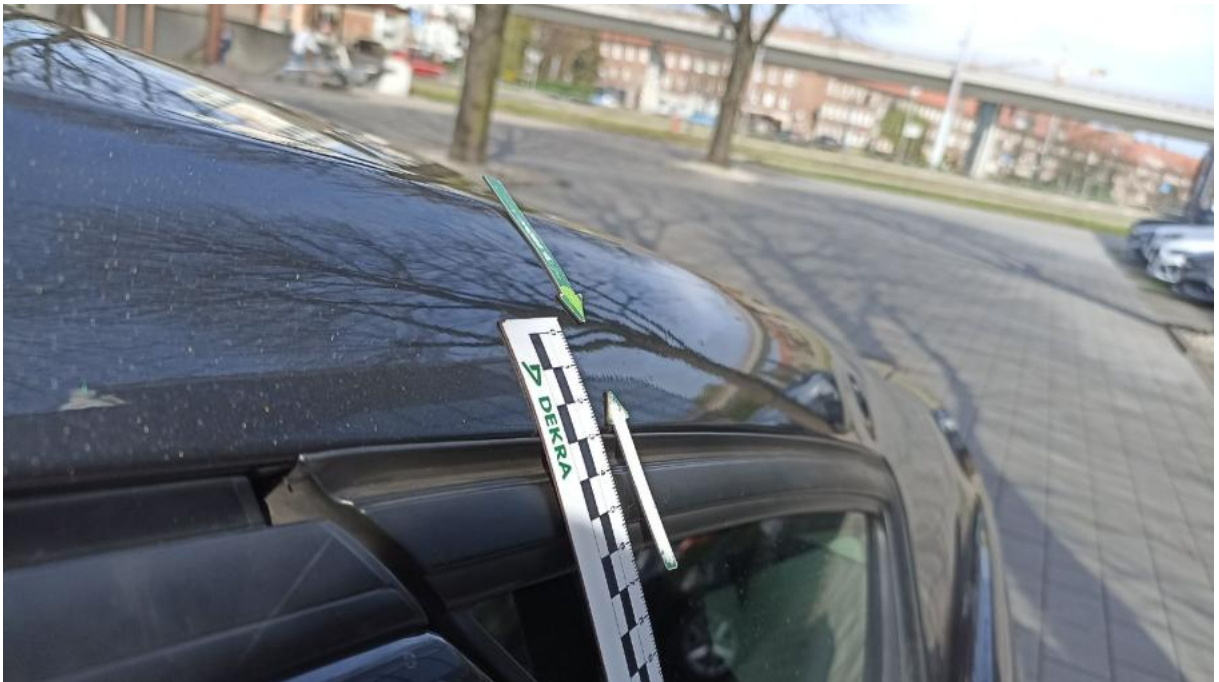
**Fot. 52**

Błotnik tylny L / Ściana boczna L - Wgniecenie/odkształcenie 2

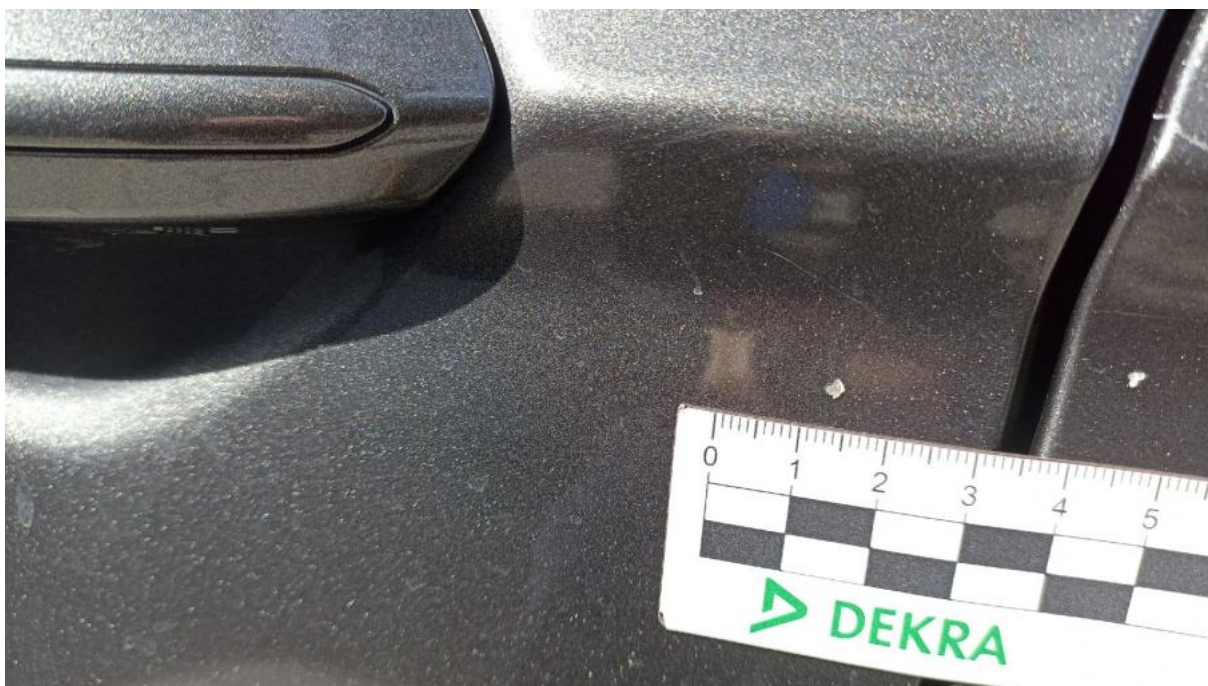
**Fot. 53**

| Poz. | Nazwa pozycji | Opis uszkodzeń | Kwalifik. | Naprawa [rbg] |
|---|---|---|---|---|
| 12 | Drzwi przednie (nieuzbrojone) L | rysa/odprysk | | |

Drzwi przed L - Rysa/odprysk 1

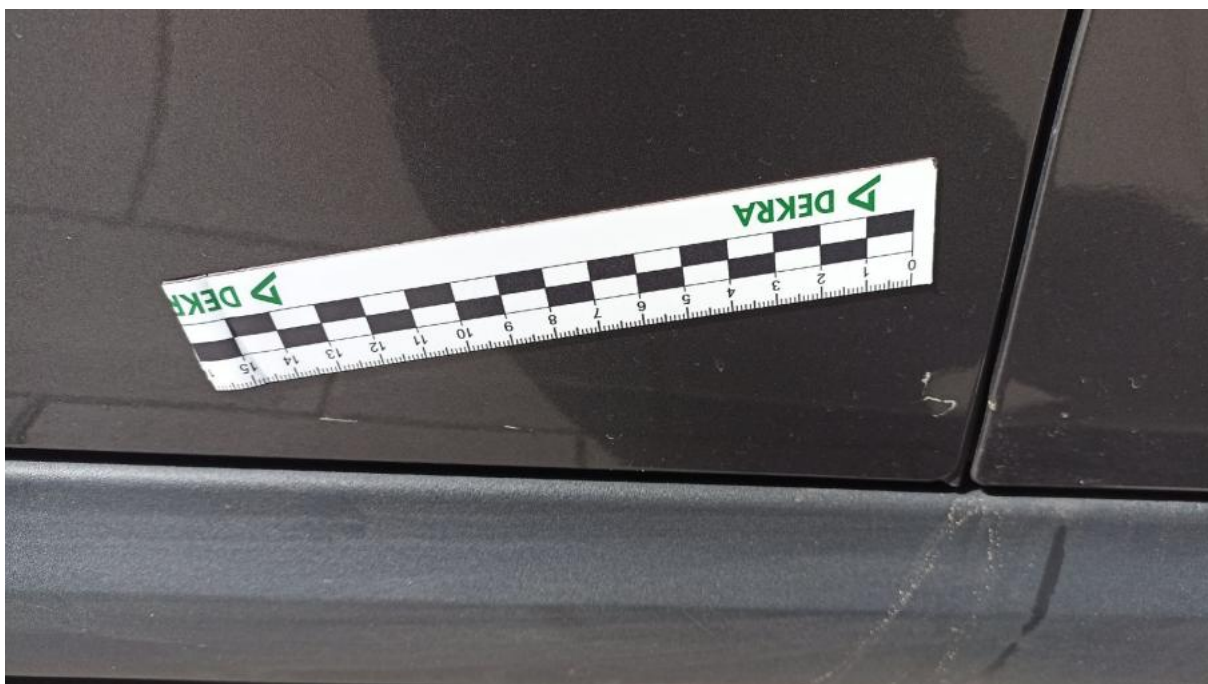
**Fot. 54**

Drzwi przed L - Rysa/odprysk 2

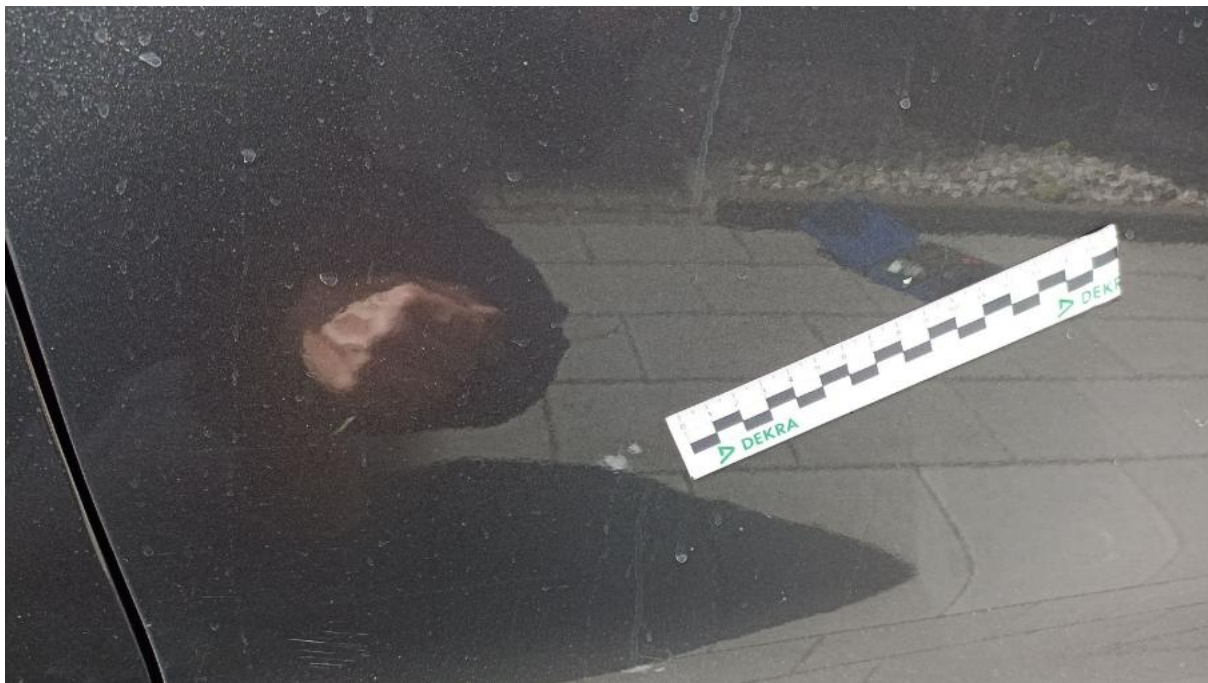
**Fot. 55**

Drzwi przed L() - Rysa/odprysk 3

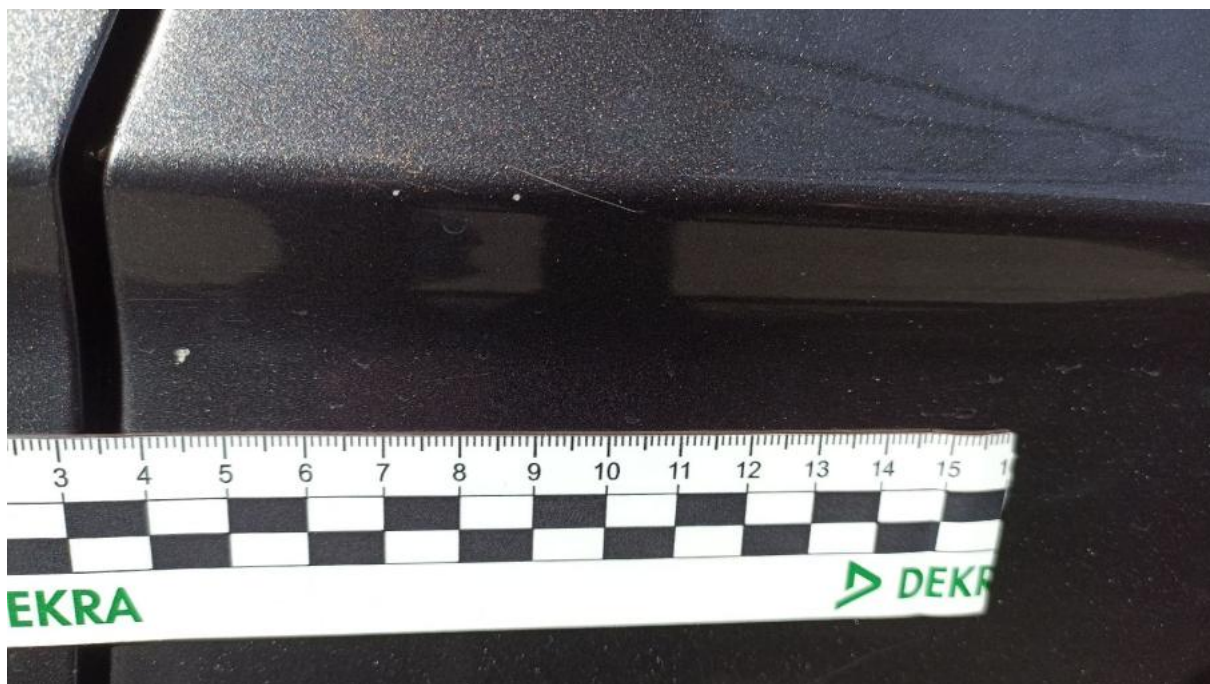
**Fot. 56**

| Poz. | Nazwa pozycji | Opis uszkodzeń | Kwalifik. | Naprawa [rbg] |
|---|---|---|---|---|
| 14 | Drzwi tylne (nieuzbrojone) L | rysa/odprysk | | |

Drzwi tylne L - Rysa/odprysk 1

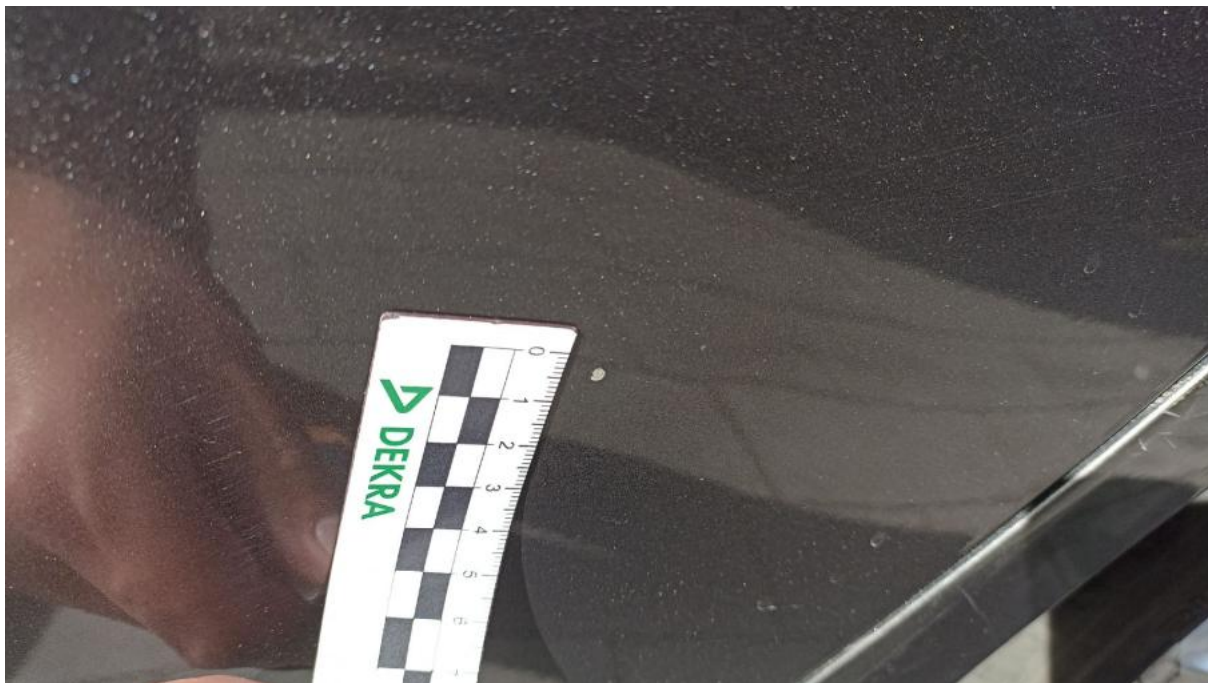
**Fot. 57**

Drzwi tylne L - Rysa/odprysk 2

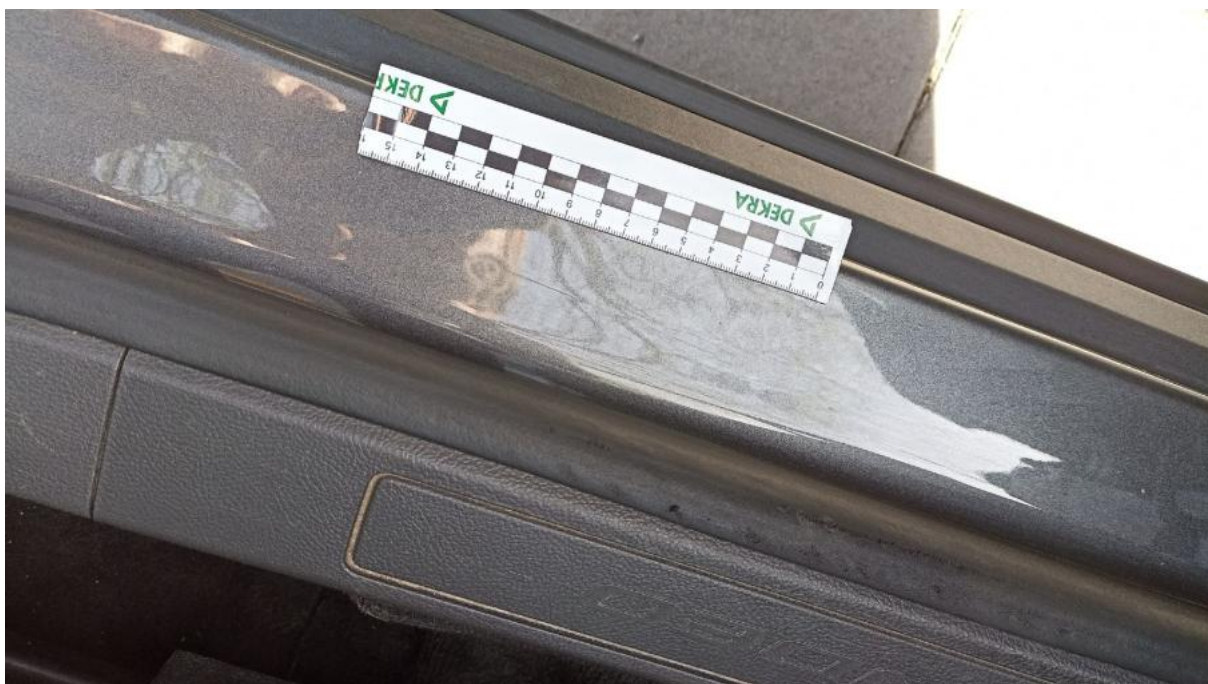
**Fot. 58**

| Poz. | Nazwa pozycji | Opis uszkodzeń | Kwalifik. | Naprawa [rbg] |
|---|---|---|---|---|
| 17 | Próg L | wgniecenie/odkształcenie | | |

Próg L - Wgniecenie/odkształcenie 1
