## Raport z oględzin pojazdu

| Numer raportu | 214789/4/25-11401 | Data raportu | 22-04-2025 |

| Marka, model | FORD Mondeo Hatchback 14-19 |
| Numer rejestracyjny | SK357NH |

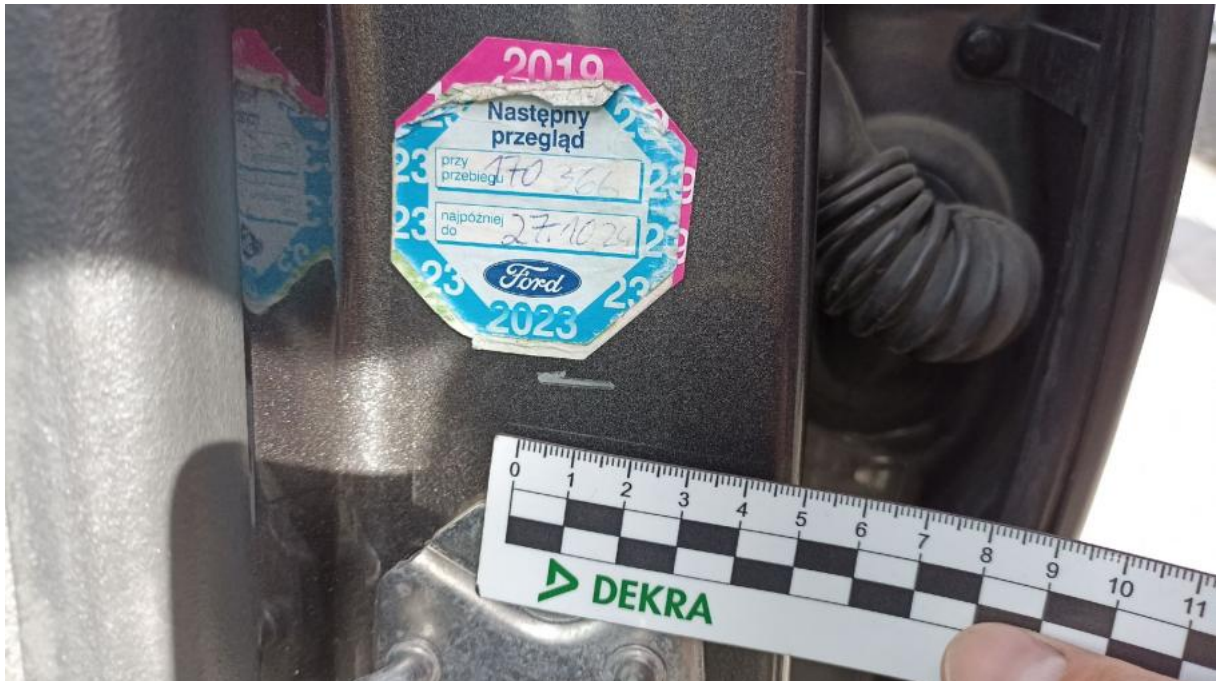
**Fot. 59**

Słupek środkowy L - Rysa/odprysk 1

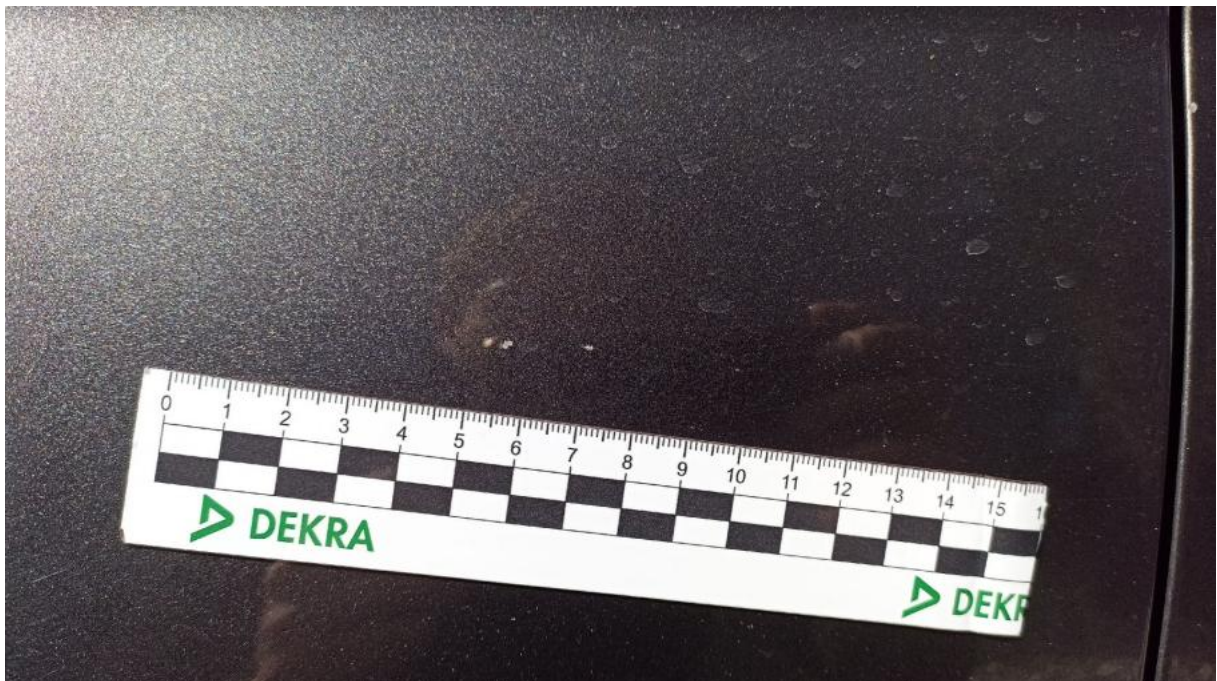
**Fot. 60**

| Poz. | Nazwa pozycji | Opis uszkodzeń | Kwalifik. | Naprawa [rbg] |
|---|---|---|---|---|
| 9 | Błotnik przedni L | rysa/odprysk | | |

Blotnik przedni L - Rysa/odprysk 1

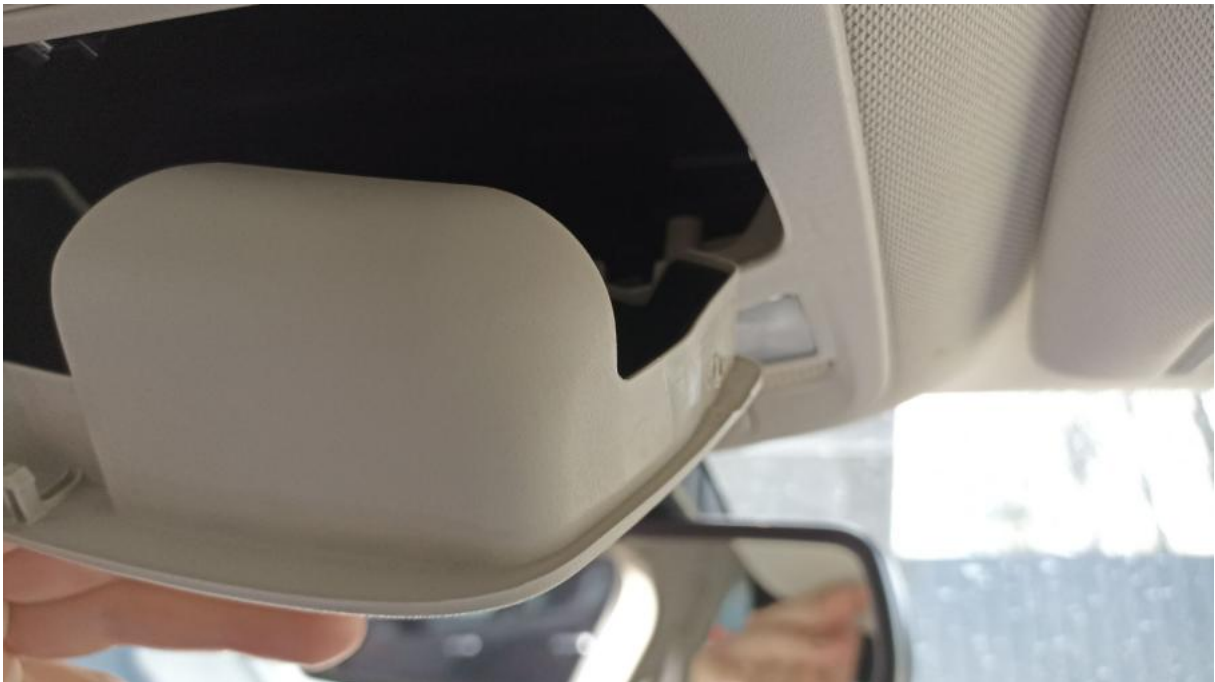
**Fot. 62**

| Poz. | Nazwa pozycji | Opis uszkodzeń | Kwalifik. | Naprawa [rbg] |
|---|---|---|---|---|
| 3 | Konsola pokrywy dachu | uszkodzony schowek | WY | 0.1 |

Lampy oświetlenia wnętrza - Pęknięcie/rozerwanie 1

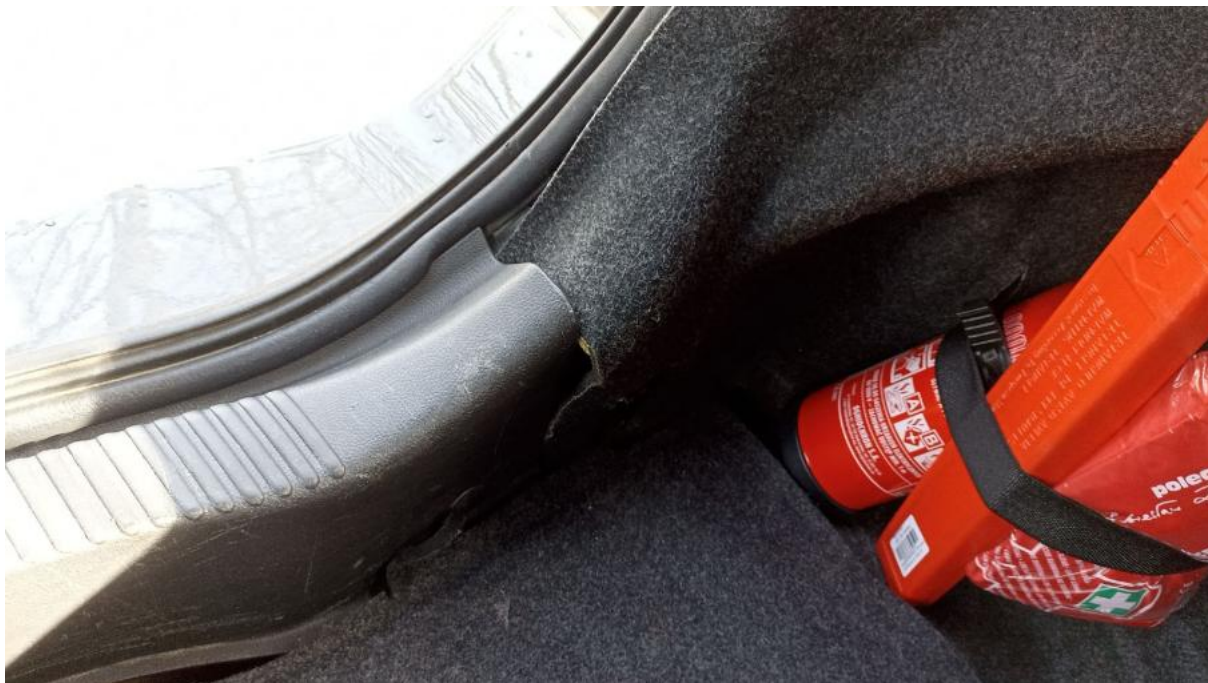
**Fot. 63**

| Poz. | Nazwa pozycji | Opis uszkodzeń | Kwalifik. | Naprawa [rbg] |
|---|---|---|---|---|
| 7 | Nakładka wew. bagażnika L | nietrwały montaż | NA | 0.1 |

Wykładzina przestrzeni bagażowej - Inne 1

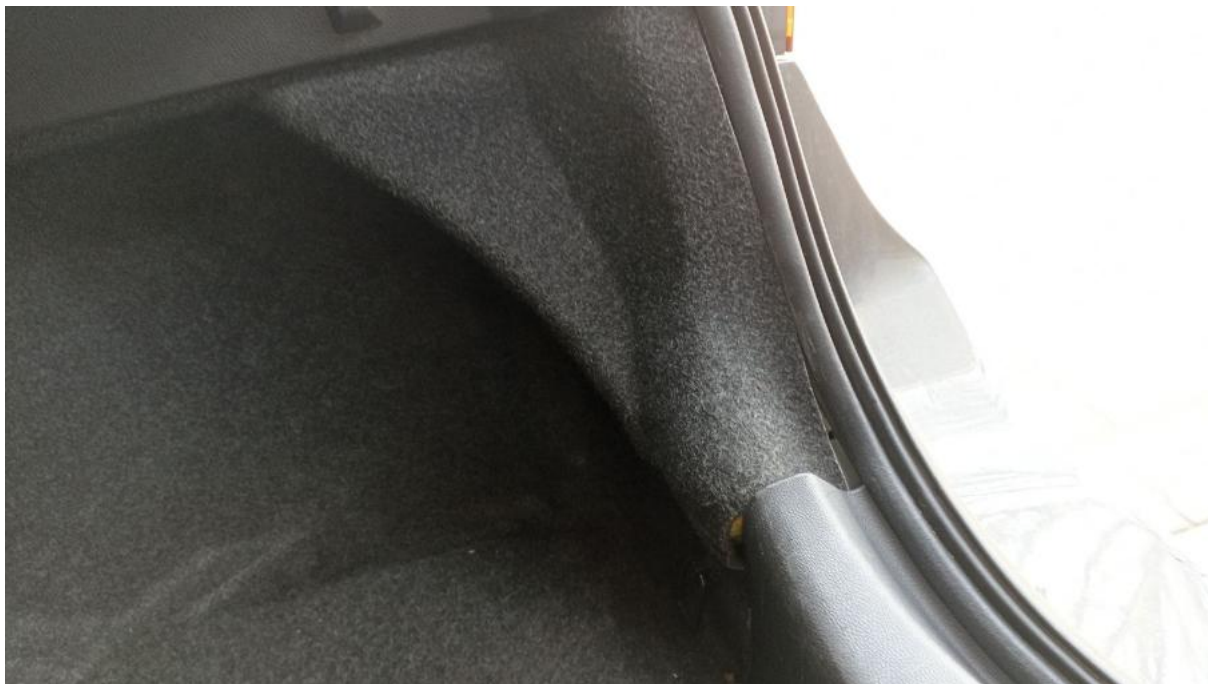
**Fot. 64**

| Poz. | Nazwa pozycji | Opis uszkodzeń | Kwalifik. | Naprawa [rbg] |
|---|---|---|---|---|
| 8 | Nakładka wew. bagażnika R | nietrwały montaż | NA | 0.1 |

Wykładzina przestrzeni bagażowej - Inne 2
