## Raport z oględzin pojazdu

| Numer raportu | 214795/4/25-11401 | Data raportu | 22-04-2025 |

| Marka, model | OPEL Astra V Sports Tourer 1... |
| Numer rejestracyjny | GD7H232 |

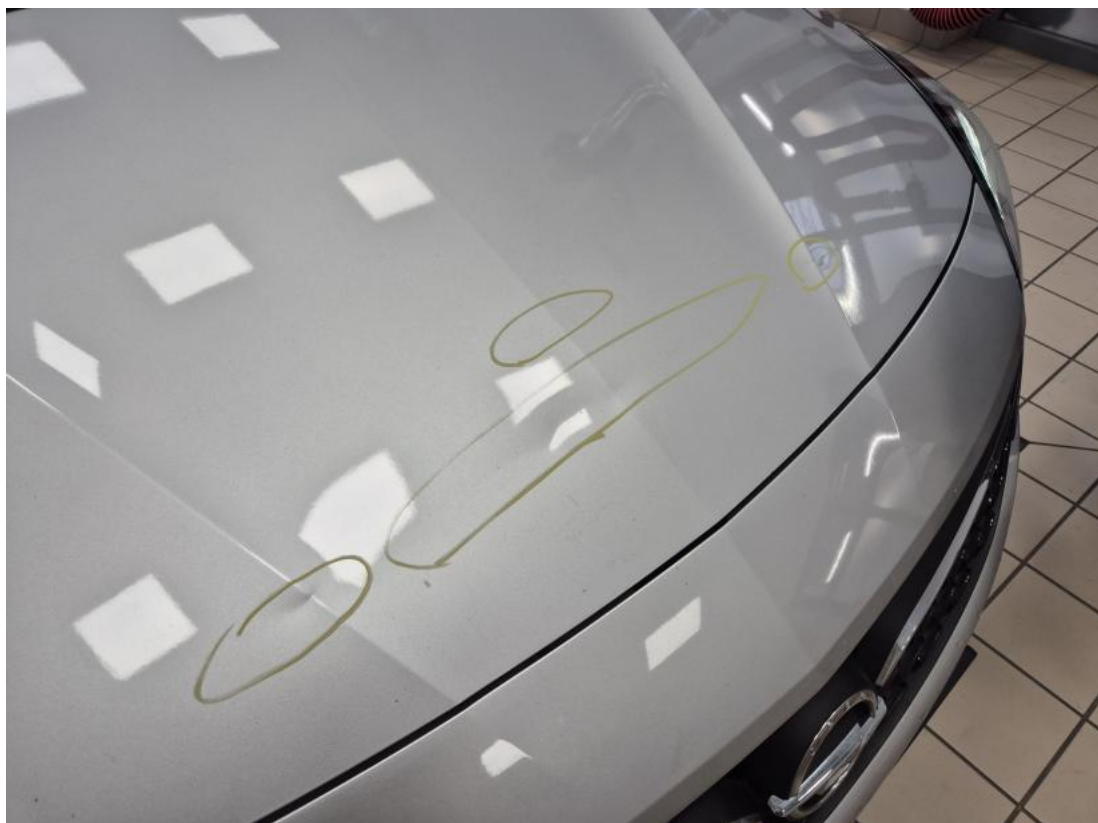
| Poz. | Nazwa pozycji | Opis uszkodzeń | Kwalifik. | Naprawa [rbg] |
|---|---|---|---|---|
| 5 | Pokrywa przednia | wgniecenie/odkształcenie | NA | 2.5 |

**Fot. 34**  
Pokrywa komory silnika - Wgniecenie/odkształcenie 1

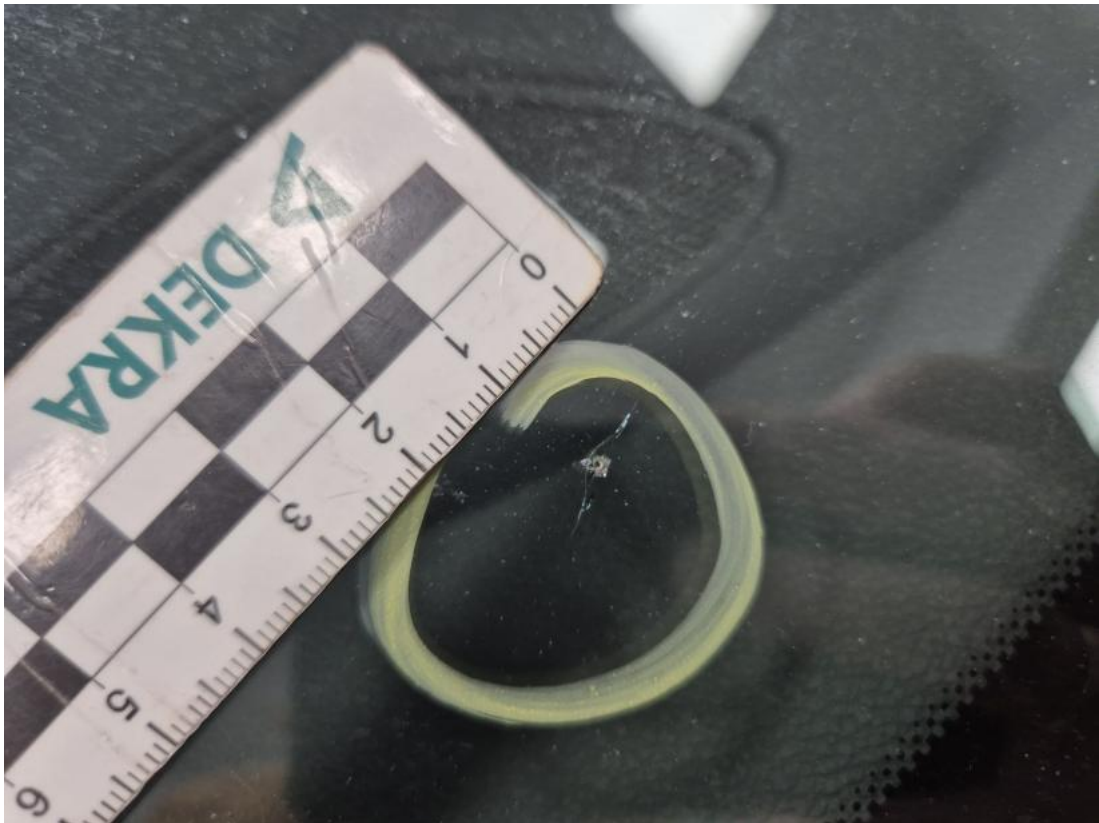
| Poz. | Nazwa pozycji | Opis uszkodzeń | Kwalifik. | Naprawa [rbg] |
|---|---|---|---|---|
| 1 | Szyba przednia barwiona | pęknięcie | WY | 1.5 |

Szyba czołowa - Pęknięcie/rozerwanie 1

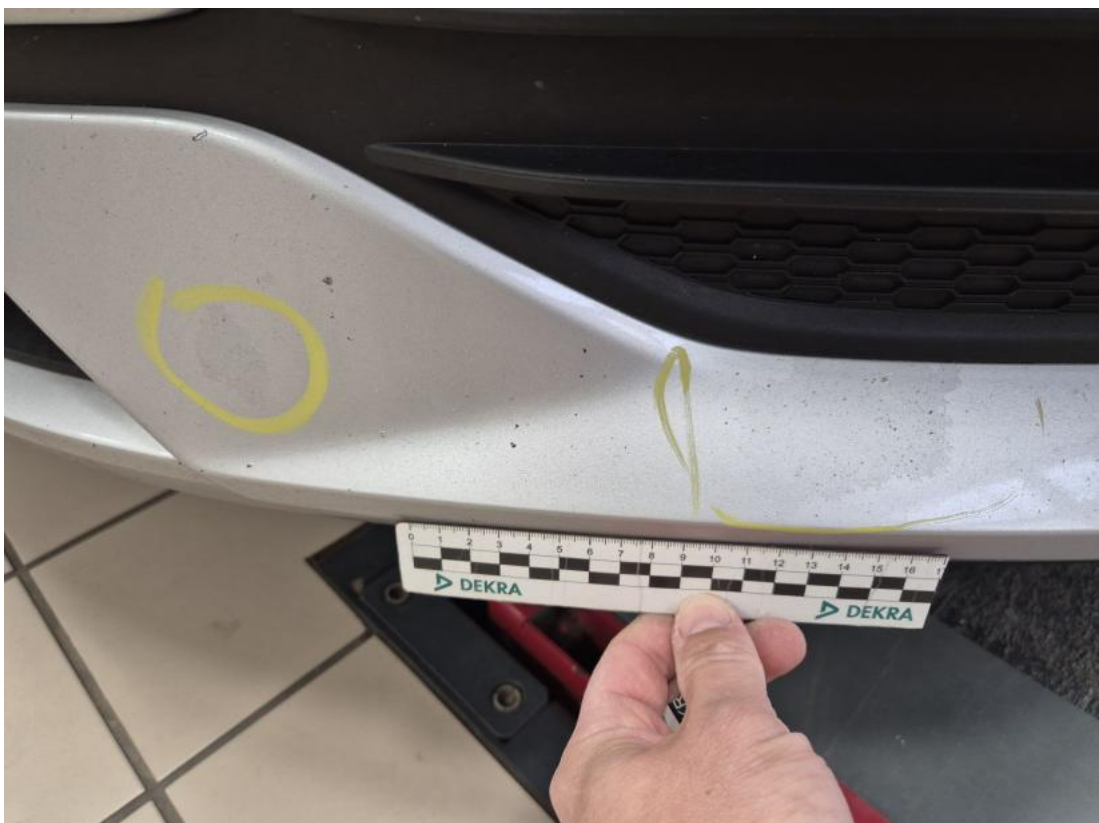
| Poz. | Nazwa pozycji | Opis uszkodzeń | Kwalifik. | Naprawa [rbg] |
|---|---|---|---|---|
| 3 | Okładzina zderzaka przedniego | łuszczenie powłoki lakierowej | NA | 1 |

Zderzak - Inne 1

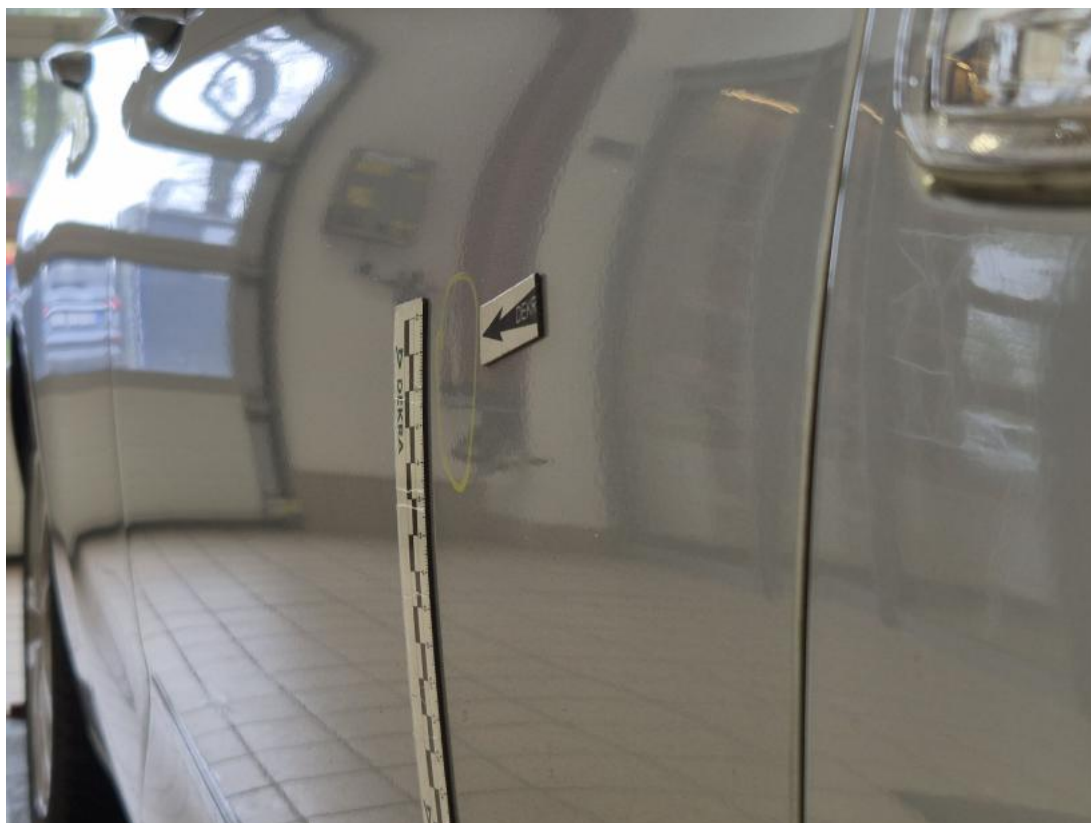
| Poz. | Nazwa pozycji | Opis uszkodzeń | Kwalifik. | Naprawa [rbg] |
|---|---|---|---|---|
| 11 | Drzwi przednie (nieuzbrojone) R | wgniecenie/odkształcenie | | |

Drzwi przednie P - Wgniecenie/odkształcenie 1

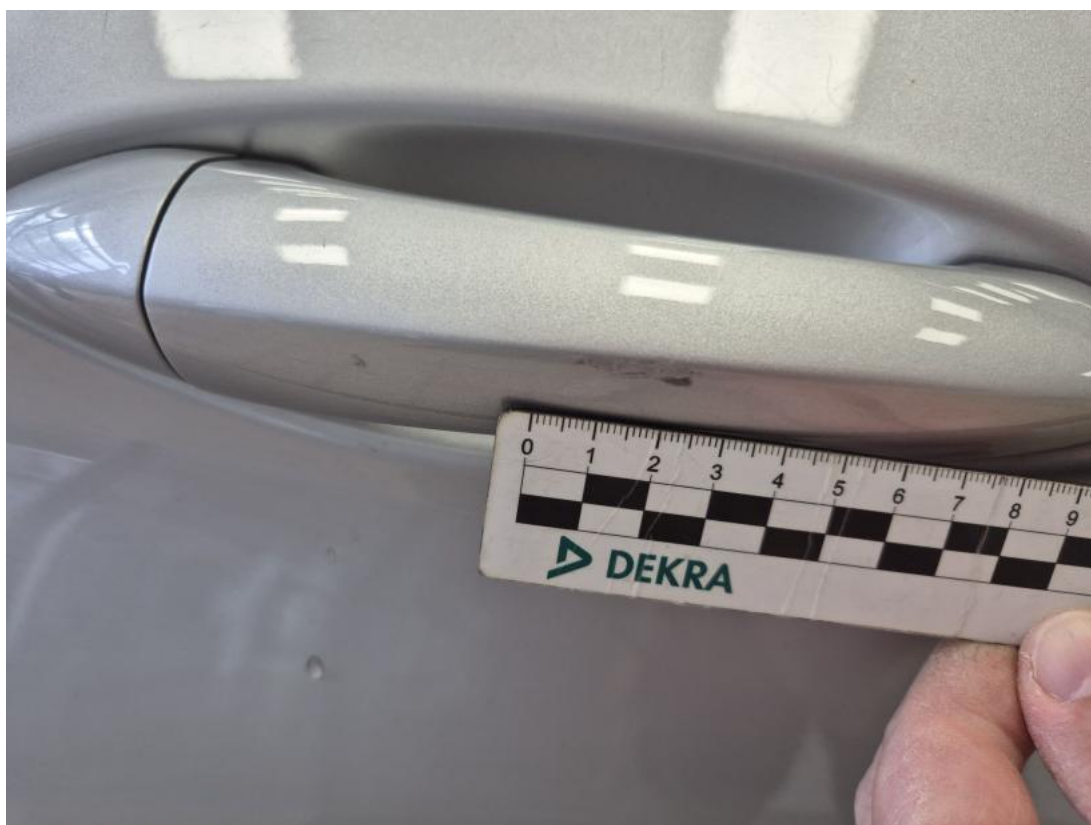
| Poz. | Nazwa pozycji | Opis uszkodzeń | Kwalifik. | Naprawa [rbg] |
|---|---|---|---|---|
| 12 | Klamka zewnętrzna drzwi przednich R | rysa/odprysk | | |

Klamka drzwi prz P - Rysa/odprysk 1

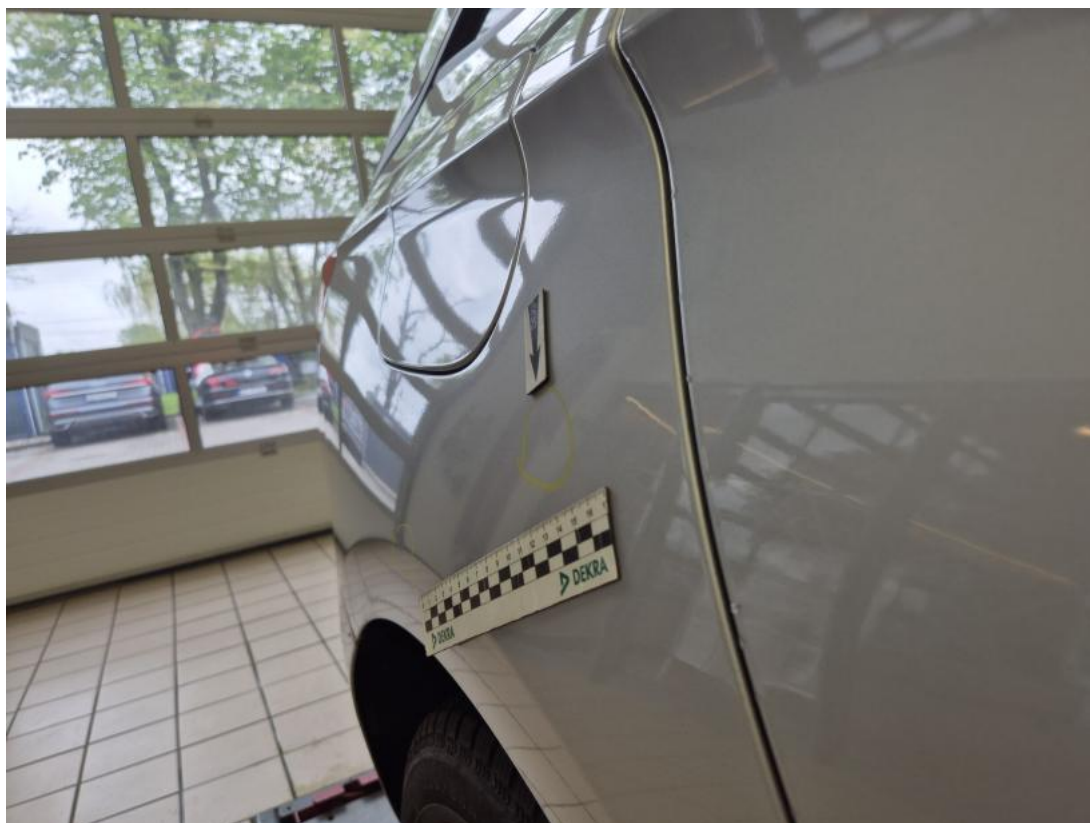
| Poz. | Nazwa pozycji | Opis uszkodzeń | Kwalifik. | Naprawa [rbg] |
|---|---|---|---|---|
| 15 | Błotnik tylny R | wgniecenie/odkształcenie | | |

Błotnik tylny P / Ściana boczna P - Wgniecenie/odkształcenie 1

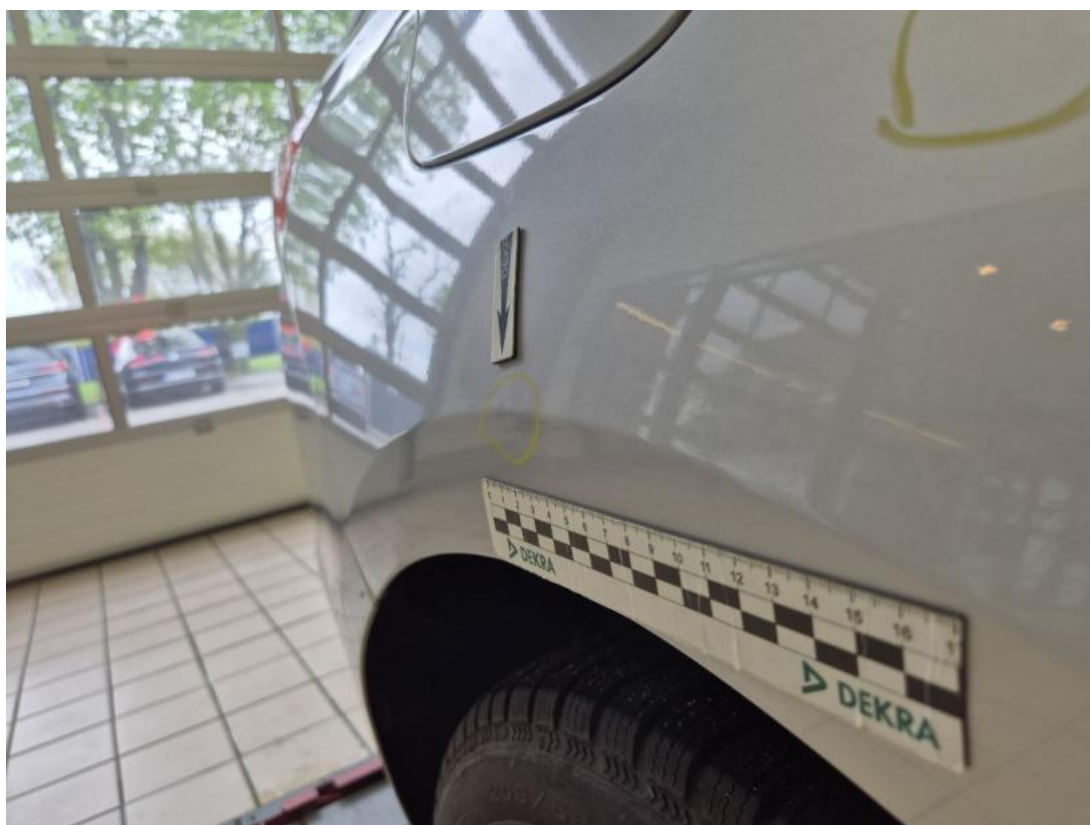
Błotnik tylny P / Ściana boczna P - Wgniecenie/odkształcenie 2

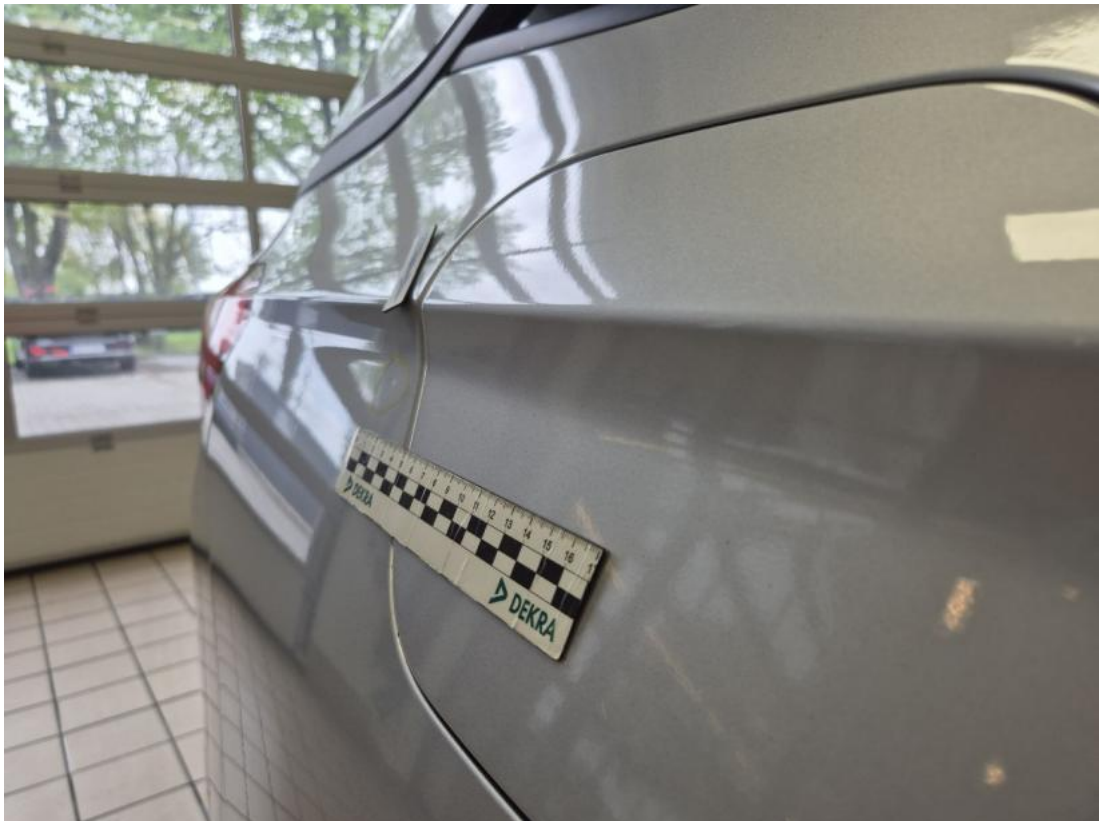
Błotnik tylny P / Ściana boczna P() - Wgniecenie/odkształcenie 3

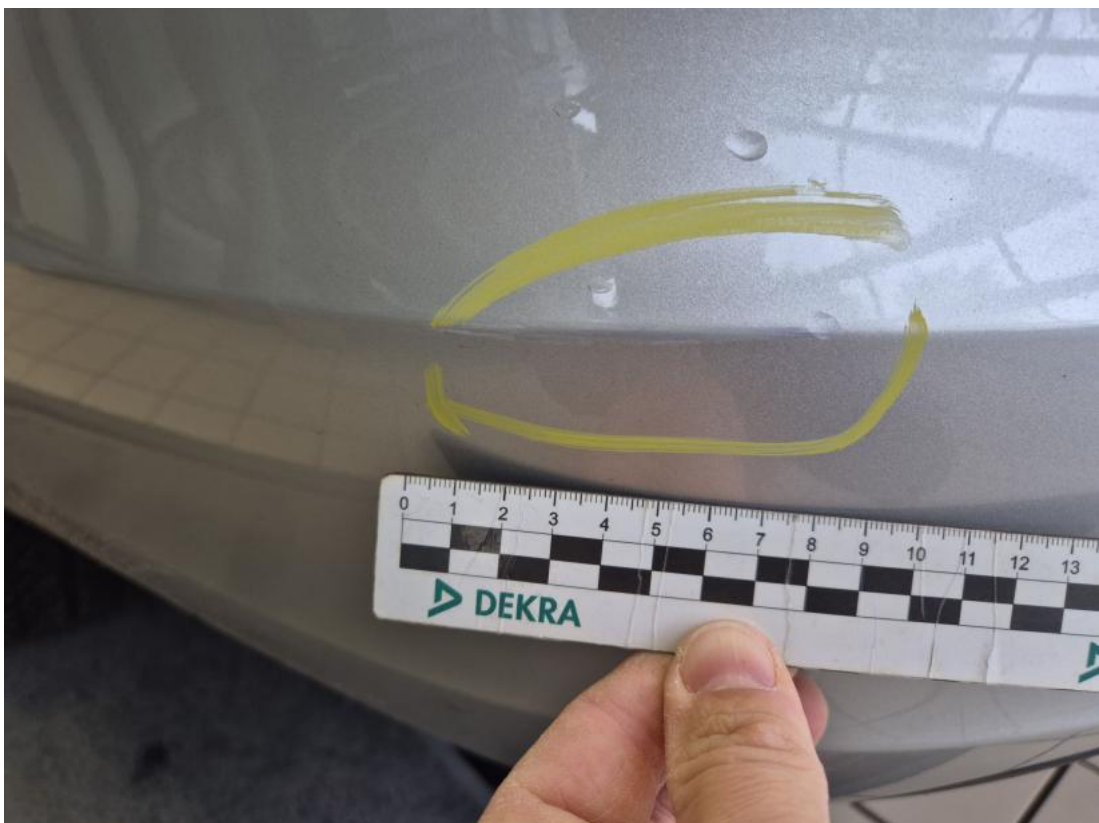
| Poz. | Nazwa pozycji | Opis uszkodzeń | Kwalifik. | Naprawa [rbg] |
|---|---|---|---|---|
| 8 | Okładzina zderzaka tylnego | rysa/odprysk | NA | 0.8 |

Zderzak tylny - Rysa/odprysk 1

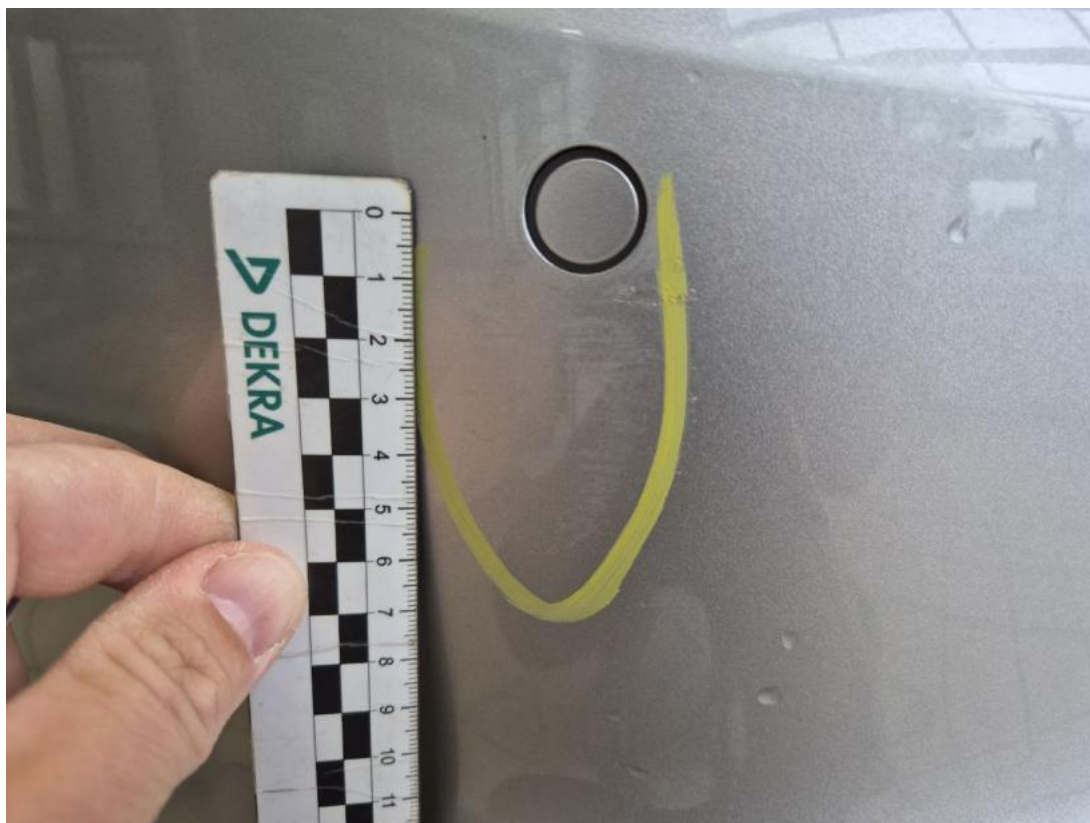
Zderzak tylny - Rysa/odprysk 2

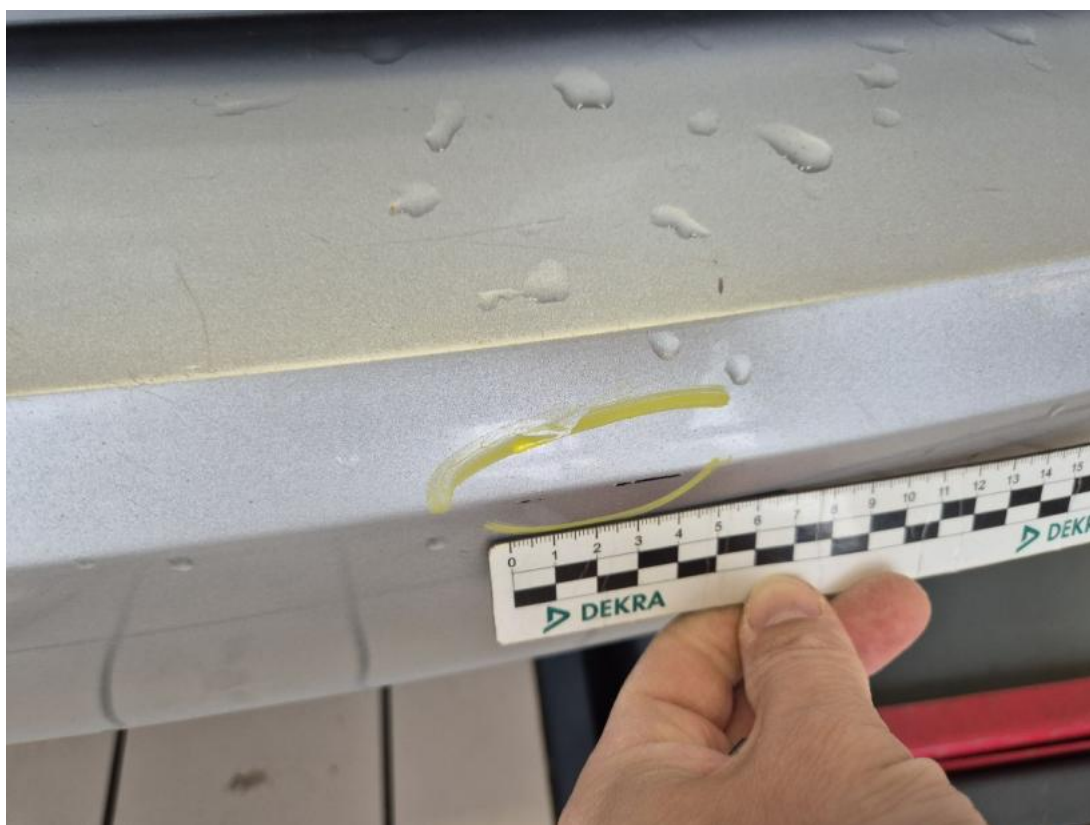
Zderzak tylny() - Rysa/odprysk 3

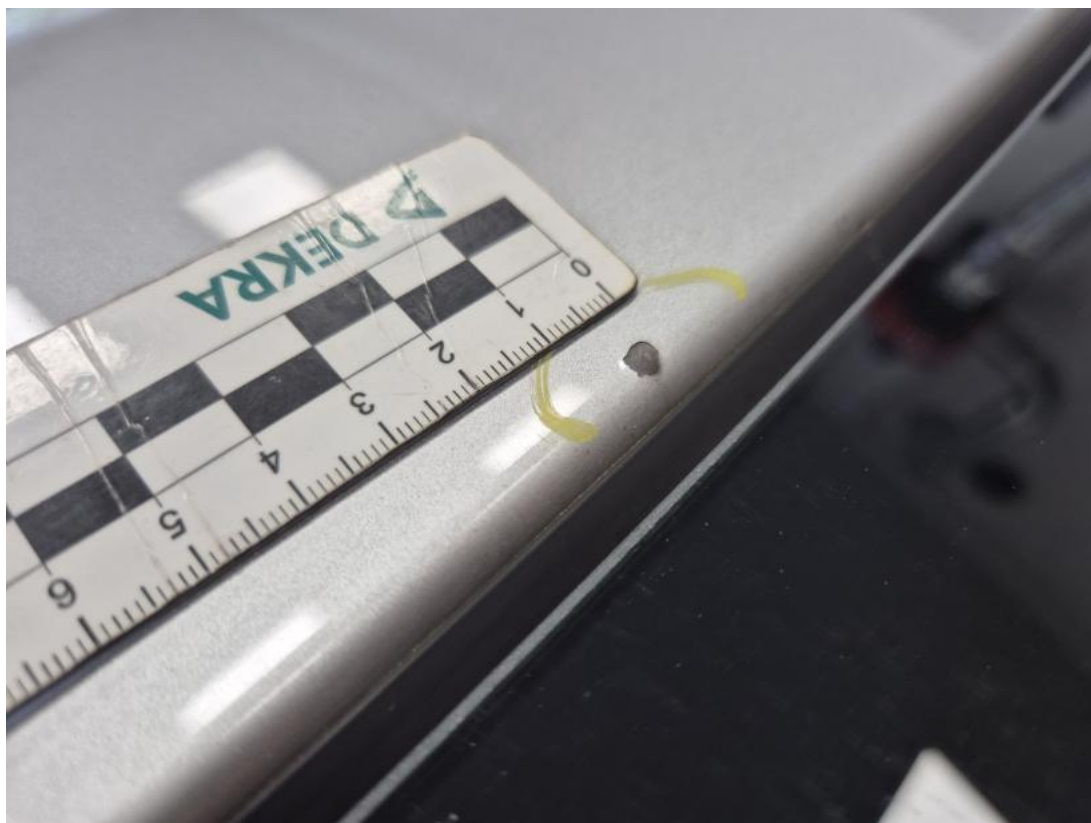
| Poz. | Nazwa pozycji | Opis uszkodzeń | Kwalifik. | Naprawa [rbg] |
|---|---|---|---|---|
| 6 | Dach | rysa/odprysk, ślady korozji, wgniecenie/odkształcenie | NA | 0.3 |

Dach - Rysa/odprysk 1

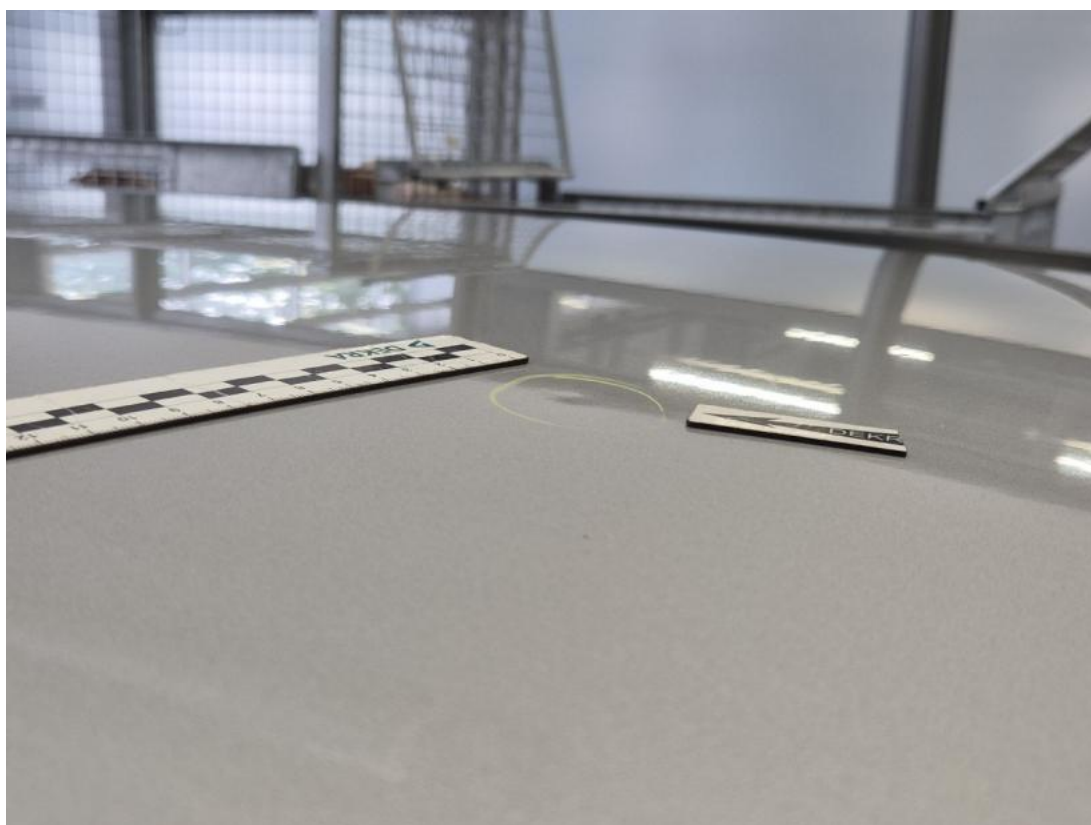
Dach - Wgniecenie/odkształcenie 1

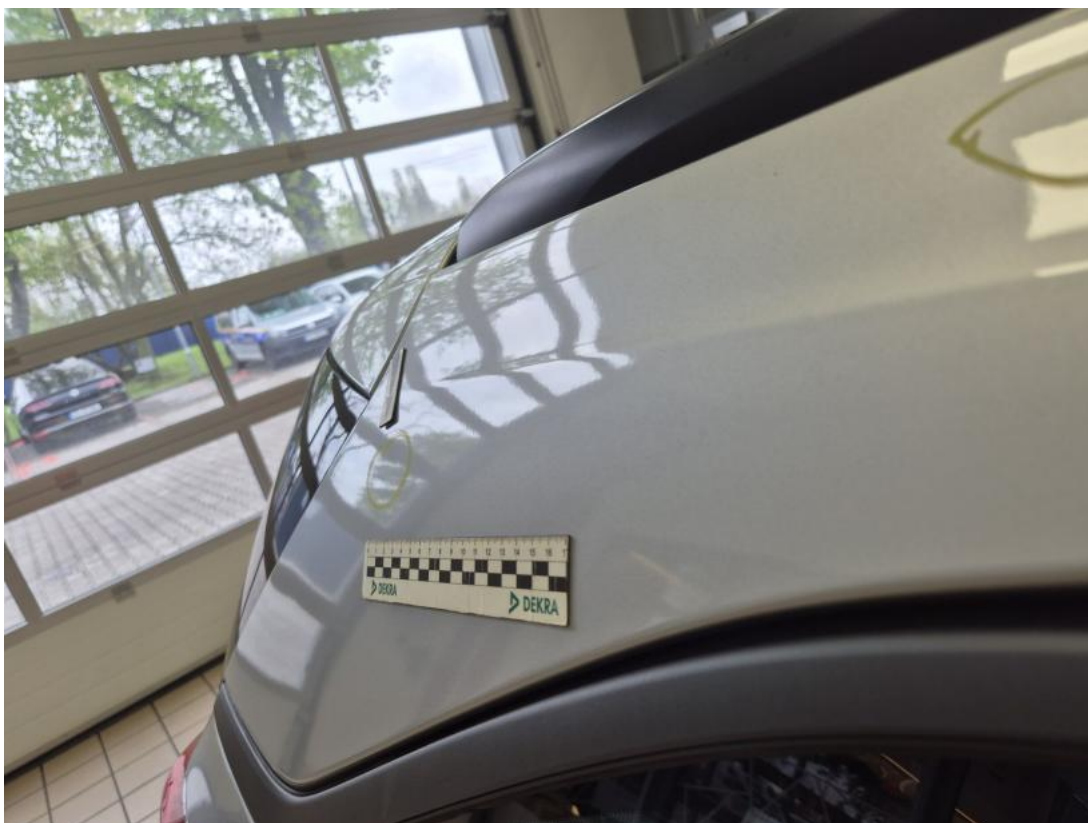
| Poz. | Nazwa pozycji | Opis uszkodzeń | Kwalifik. | Naprawa [rbg] |
|---|---|---|---|---|
| 13 | Rama drzwi góra, L | wgniecenie/odkształcenie | | |

Rama dachu L - Wgniecenie/odkształcenie 1

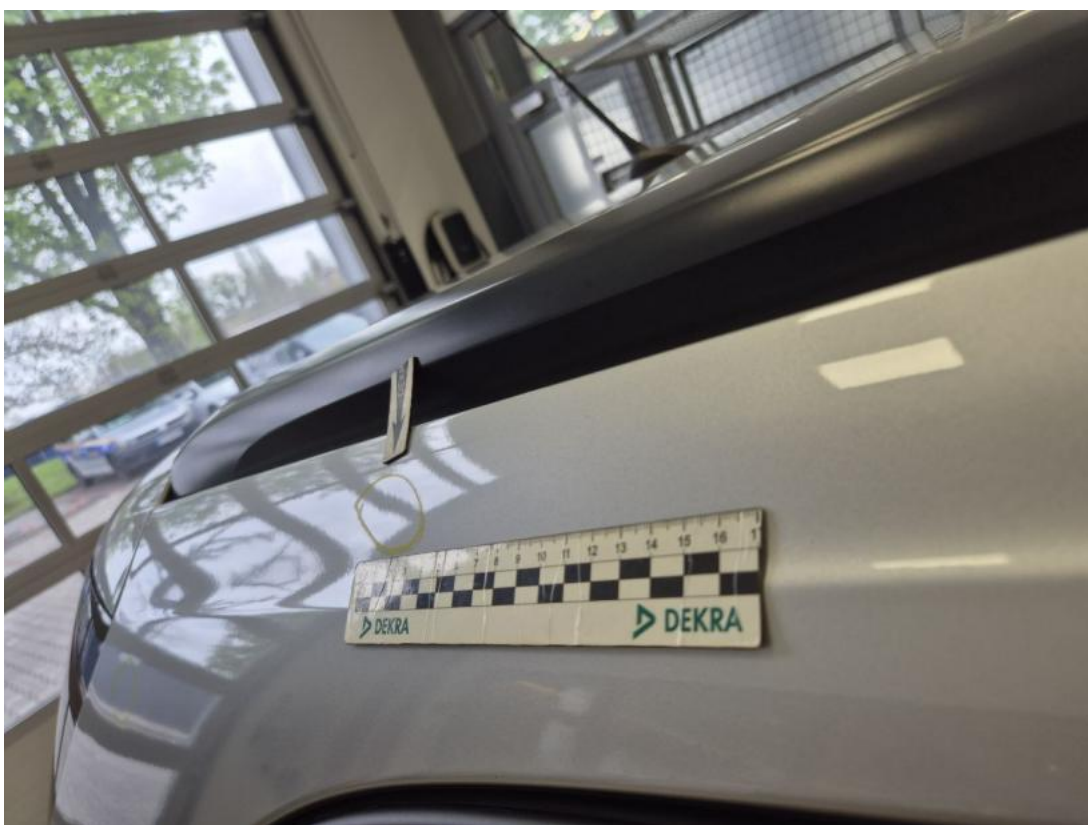
Rama dachu L - Wgniecenie/odkształcenie 2

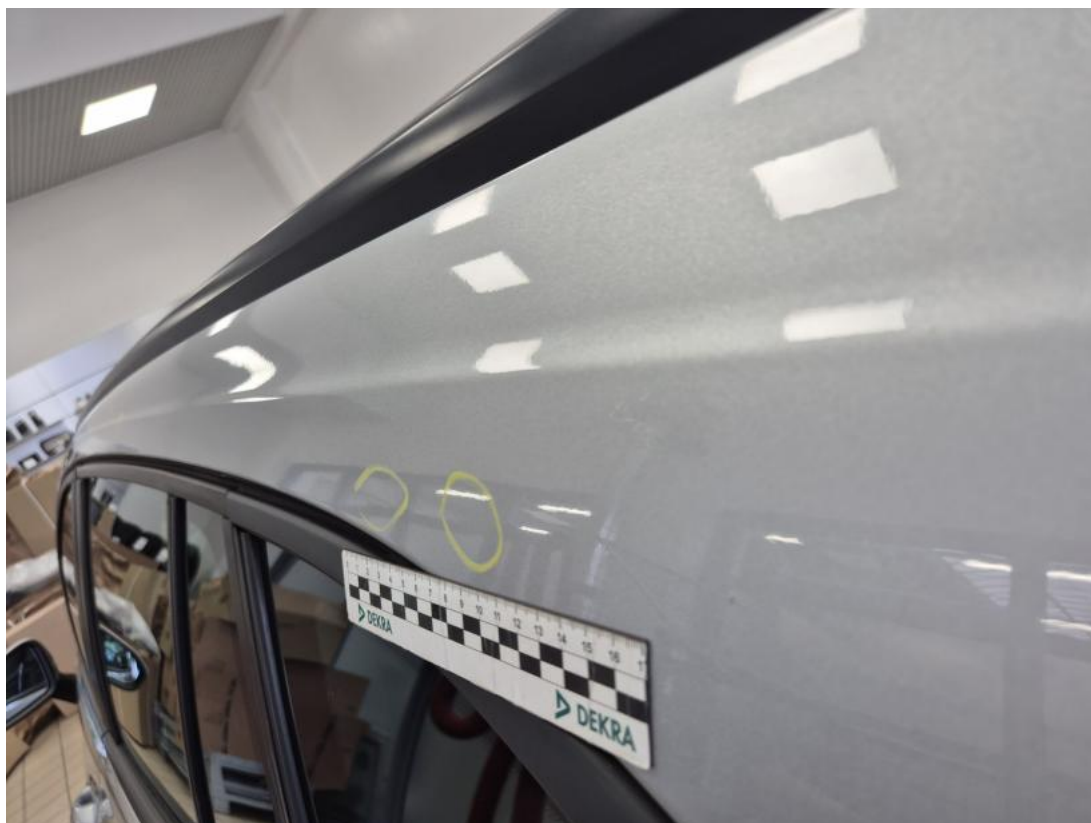
| Poz. | Nazwa pozycji | Opis uszkodzeń | Kwalifik. | Naprawa [rbg] |
|---|---|---|---|---|
| 14 | Rama drzwi góra, R | wgniecenie/odkształcenie | | |

Rama dachu P - Rysa/odprysk 1

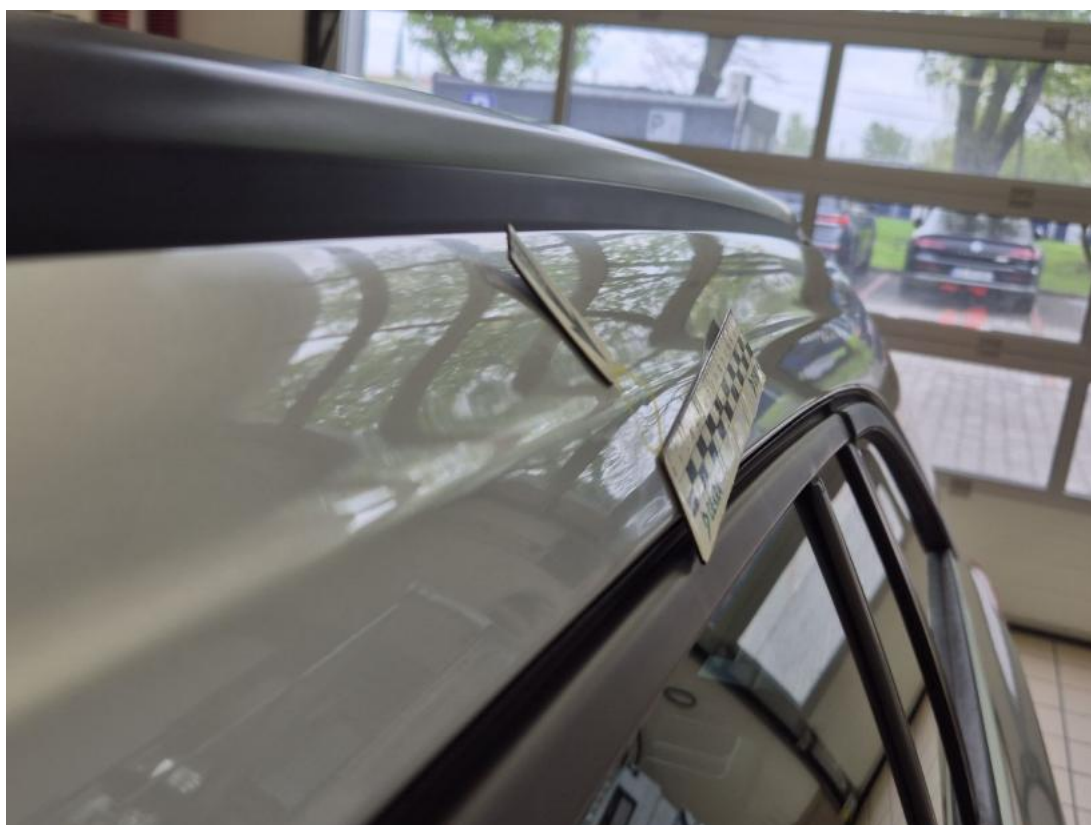
Rama dachu P - Rysa/odprysk 2

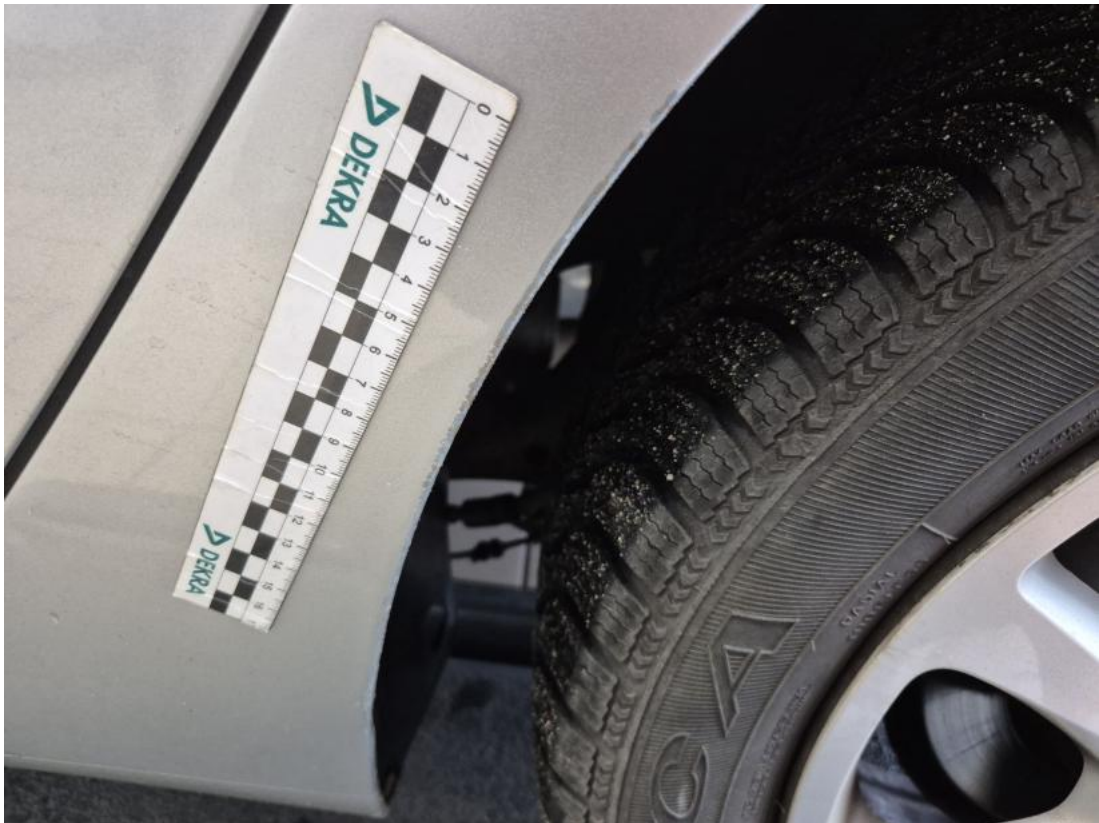
| Poz. | Nazwa pozycji | Opis uszkodzeń | Kwalifik. | Naprawa [rbg] |
|---|---|---|---|---|
| 9 | Błotnik tylny L | rysa/odprysk, wgniecenie/odkształcenie | NA | 0.5 |

Błotnik tylny L / Ściana boczna L - Rysa/odprysk 1

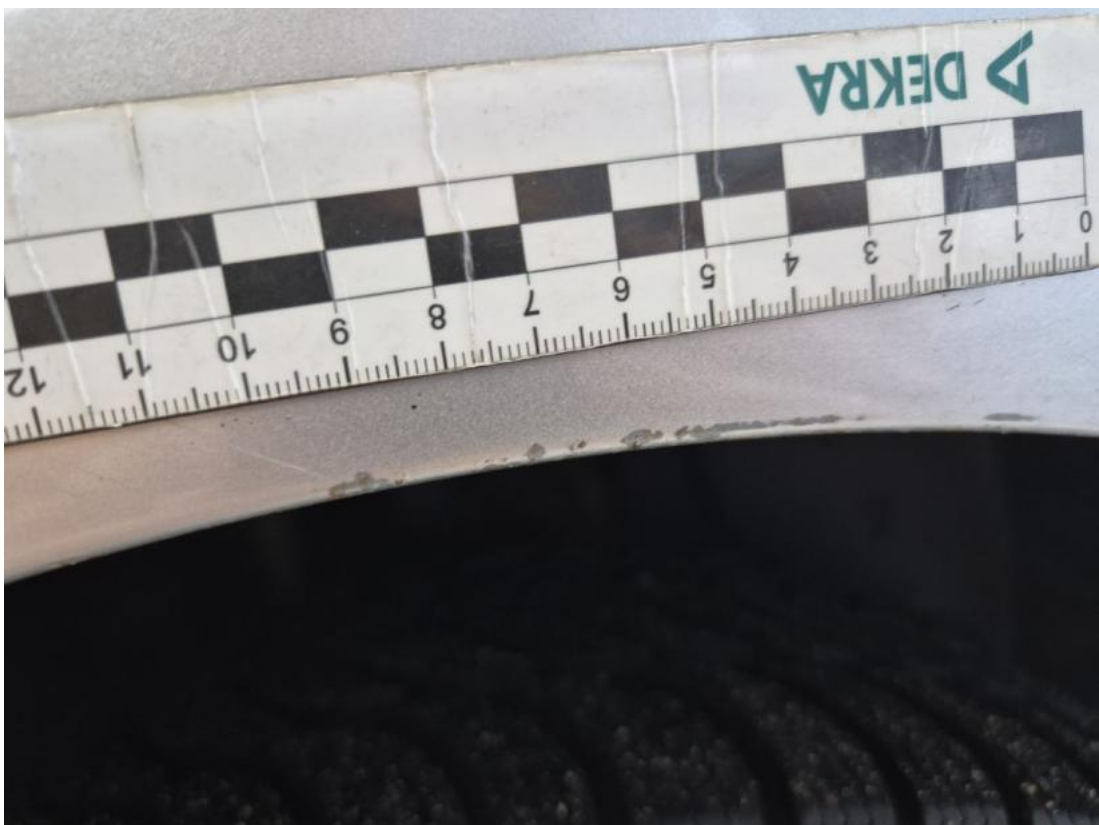
Błotnik tylny L / Ściana boczna L - Rysa/odprysk 2

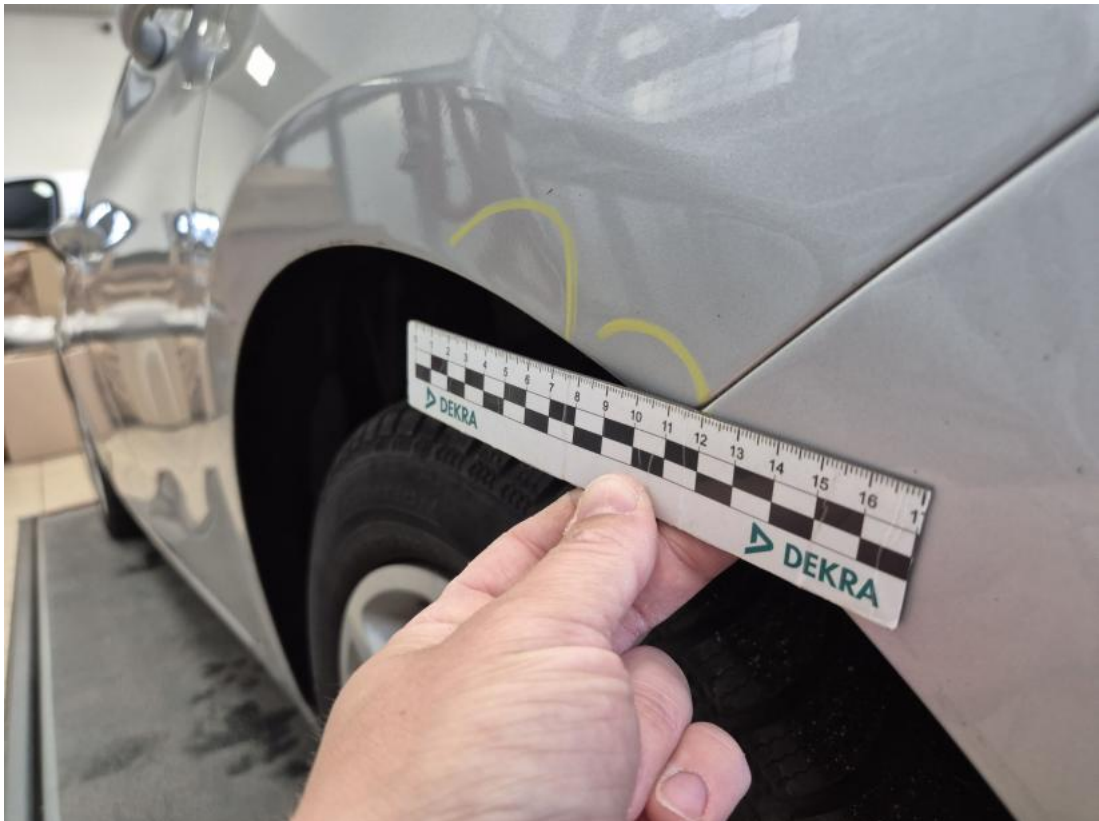
Błotnik tylny L / Ściana boczna L - Wgniecenie/odkształcenie 1

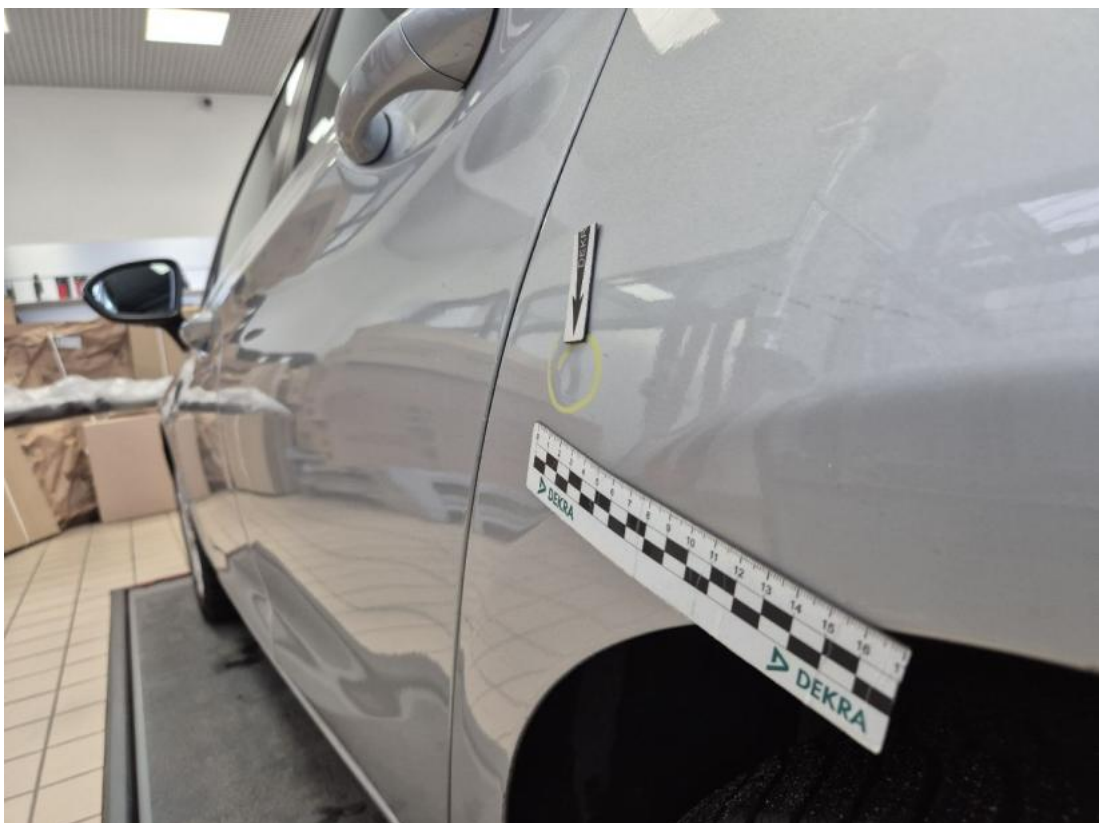
Błotnik tylny L / Ściana boczna L - Wgniecenie/odkształcenie 2

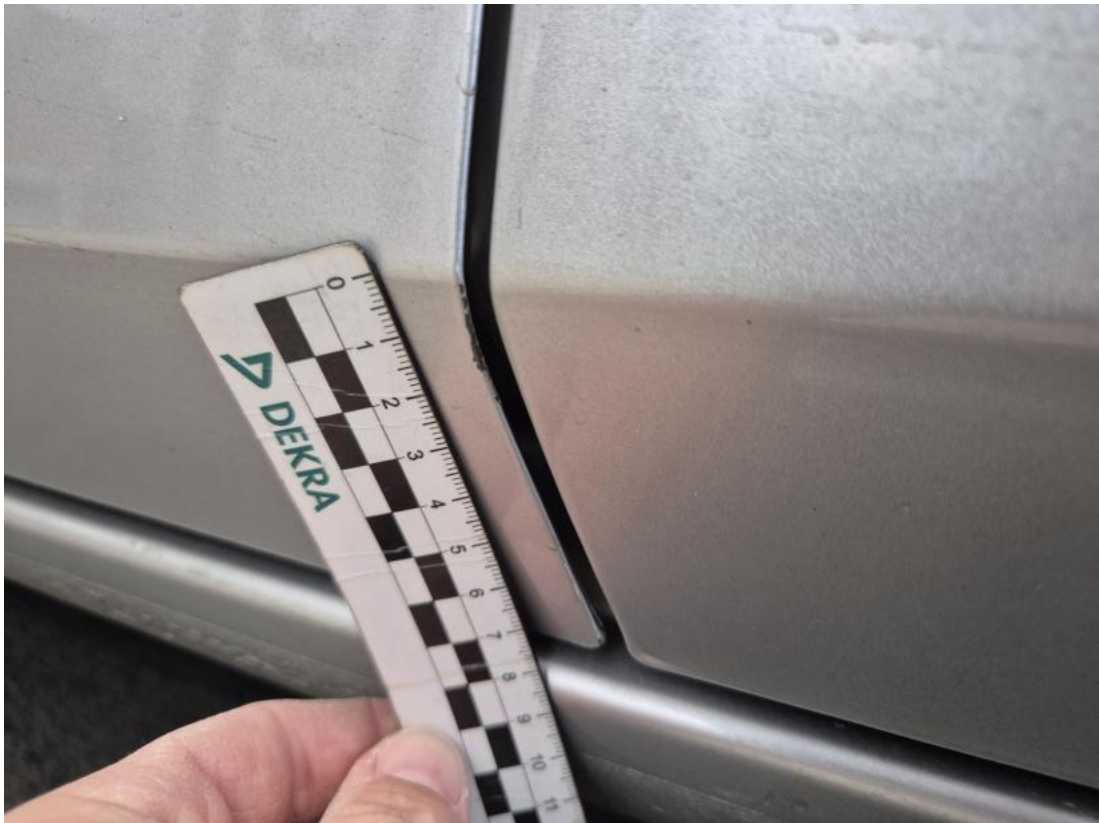
| Poz. | Nazwa pozycji | Opis uszkodzeń | Kwalifik. | Naprawa [rbg] |
|---|---|---|---|---|
| 10 | Drzwi przednie (nieuzbrojone) L | rysa/odprysk, wgniecenie/odkształcenie | | |

Drzwi przed L - Rysa/odprysk 1

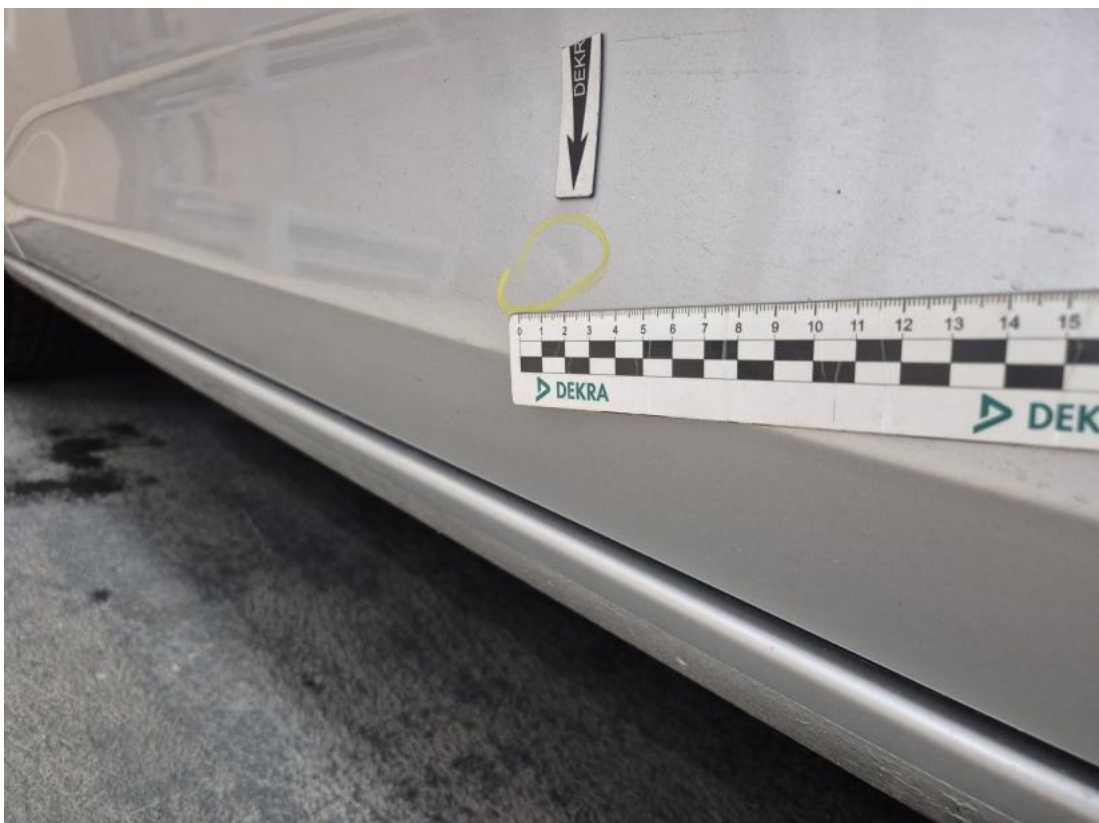
Drzwi przed L - Wgniecenie/odkształcenie 1

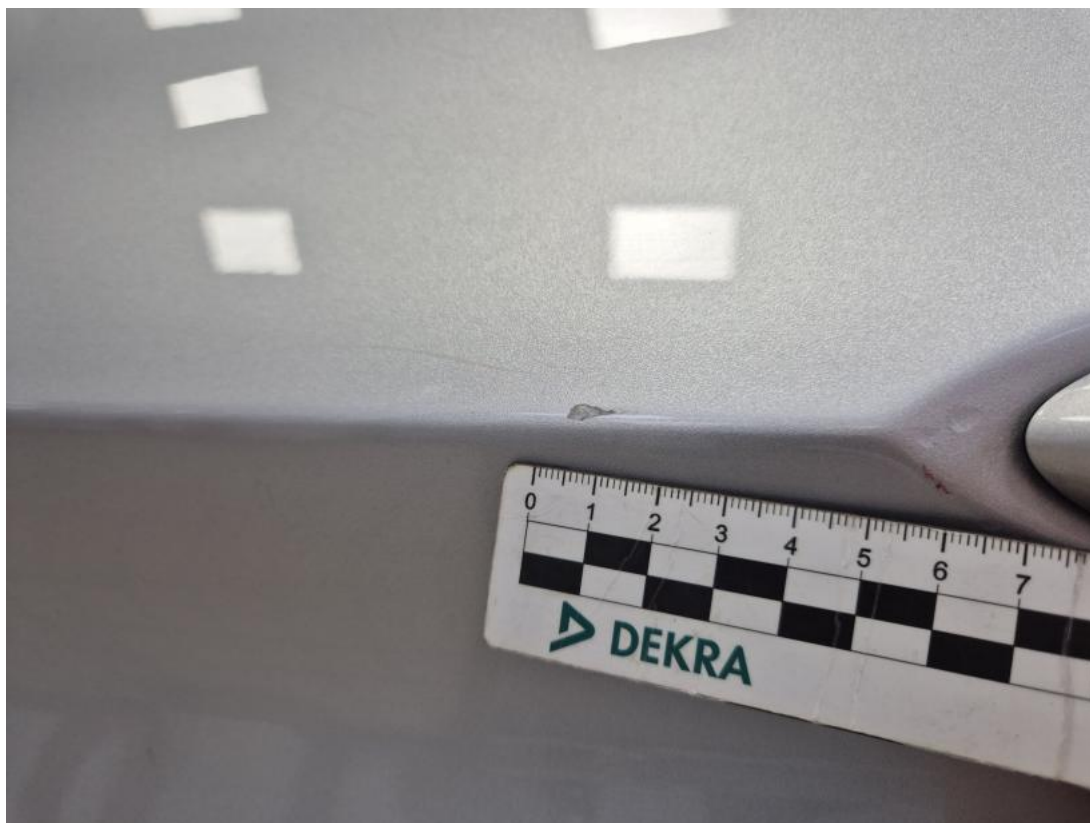
| Poz. | Nazwa pozycji | Opis uszkodzeń | Kwalifik. | Naprawa [rbg] |
|---|---|---|---|---|
| 7 | Drzwi tylne (nieuzbrojone) L | rysa/odprysk, wgniecenie/odkształcenie | NA | 0.7 |

Drzwi tylne L - Rysa/odprysk 1
