## Raport z oględzin pojazdu

| Numer raportu | 214795/4/25-11401 | Data raportu | 22-04-2025 |

| Marka, model | OPEL Astra V Sports Tourer 1... |
| Numer rejestracyjny | GD7H232 |

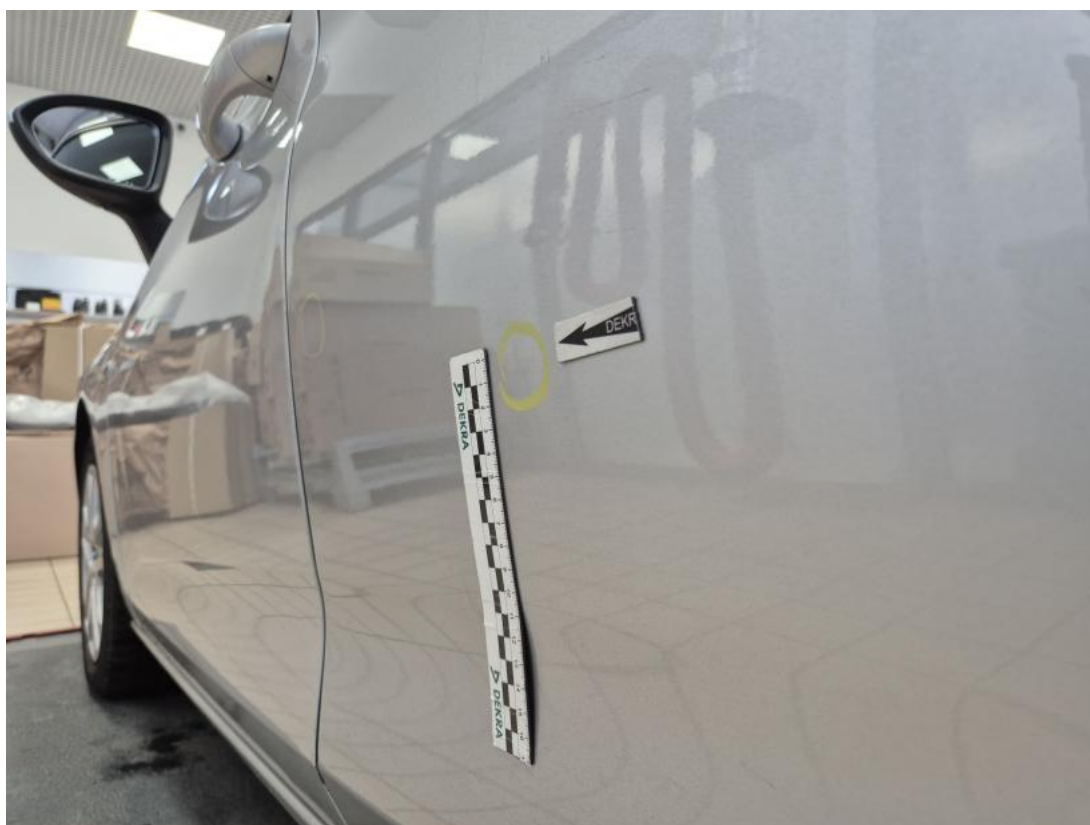
Drzwi tylne L - Wgniecenie/odkształcenie 1

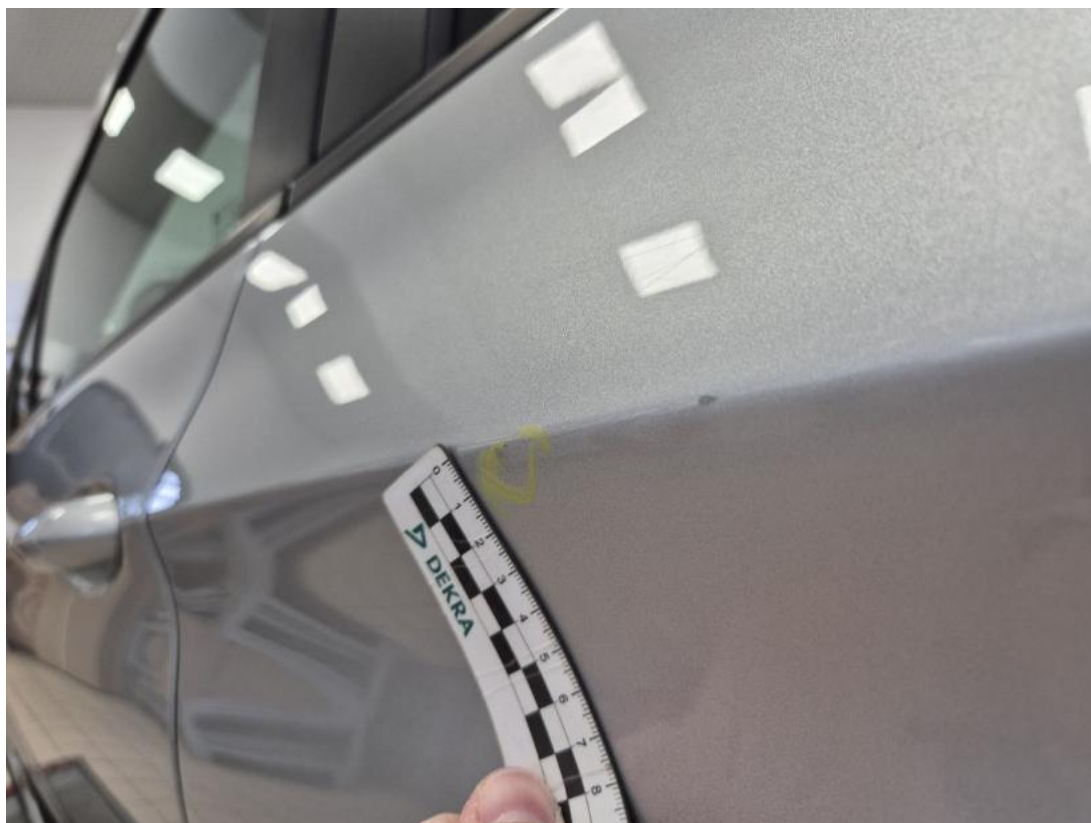
Drzwi tylne L - Wgniecenie/odkształcenie 2

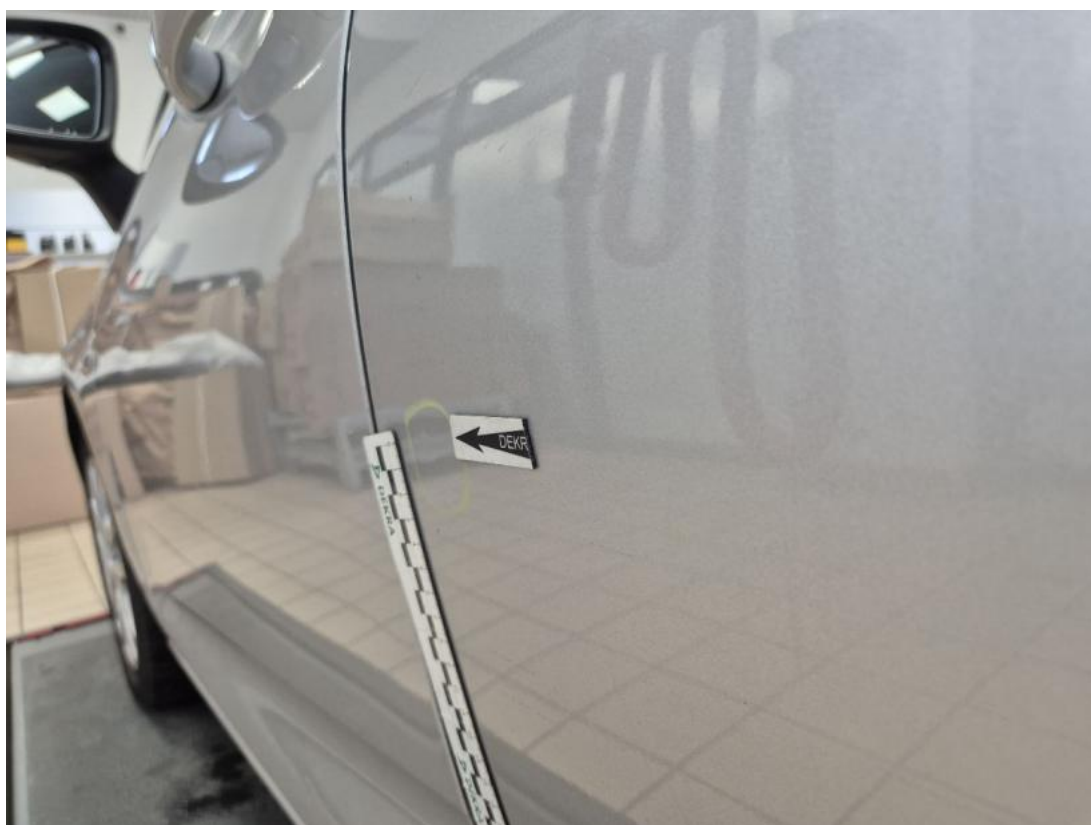
Drzwi tylne L() - Wgniecenie/odkształcenie 3

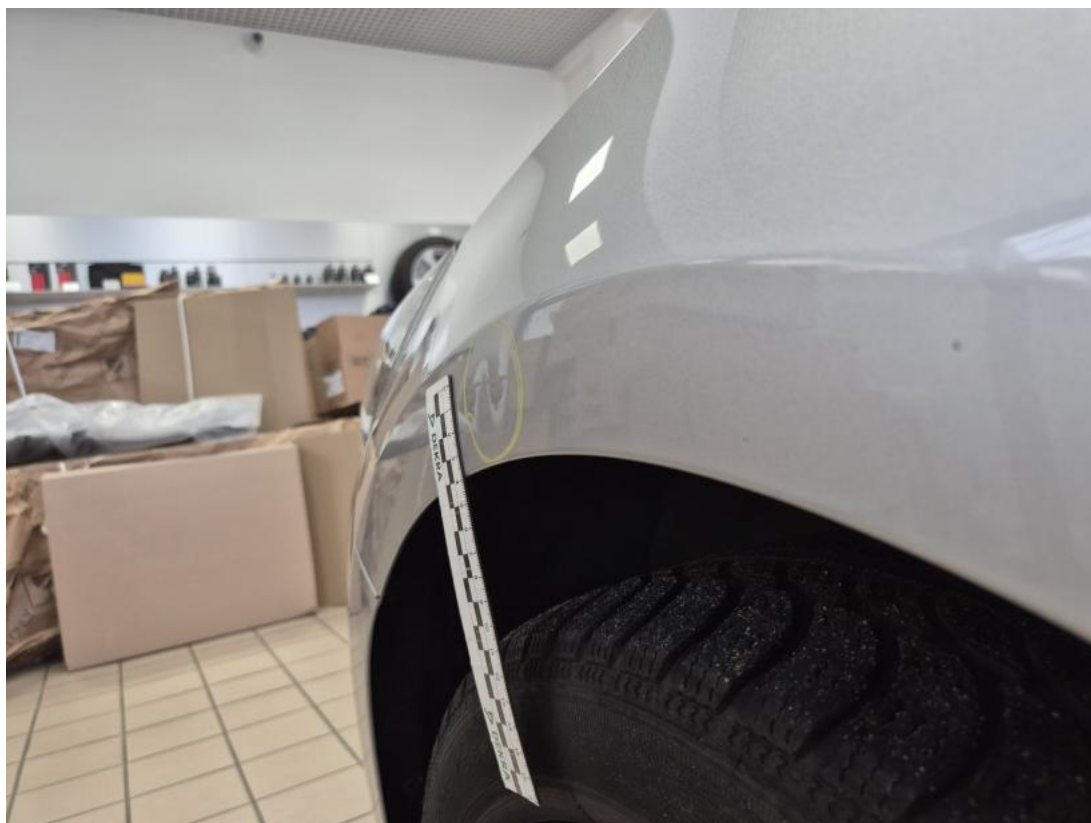
| Poz. | Nazwa pozycji | Opis uszkodzeń | Kwalifik. | Naprawa [rbg] |
|---|---|---|---|---|
| 4 | Błotnik przedni L | wgniecenie/odkształcenie | NA | 0.7 |

Błotnik przedni L - Wgniecenie/odkształcenie 1
