## Raport z oględzin pojazdu

| Numer raportu | 214650/4/25-11401 | Data raportu | 10-04-2025 |

| Marka, model | PEUGEOT 3008 16-20 |
| Numer rejestracyjny | DW3Y714 |

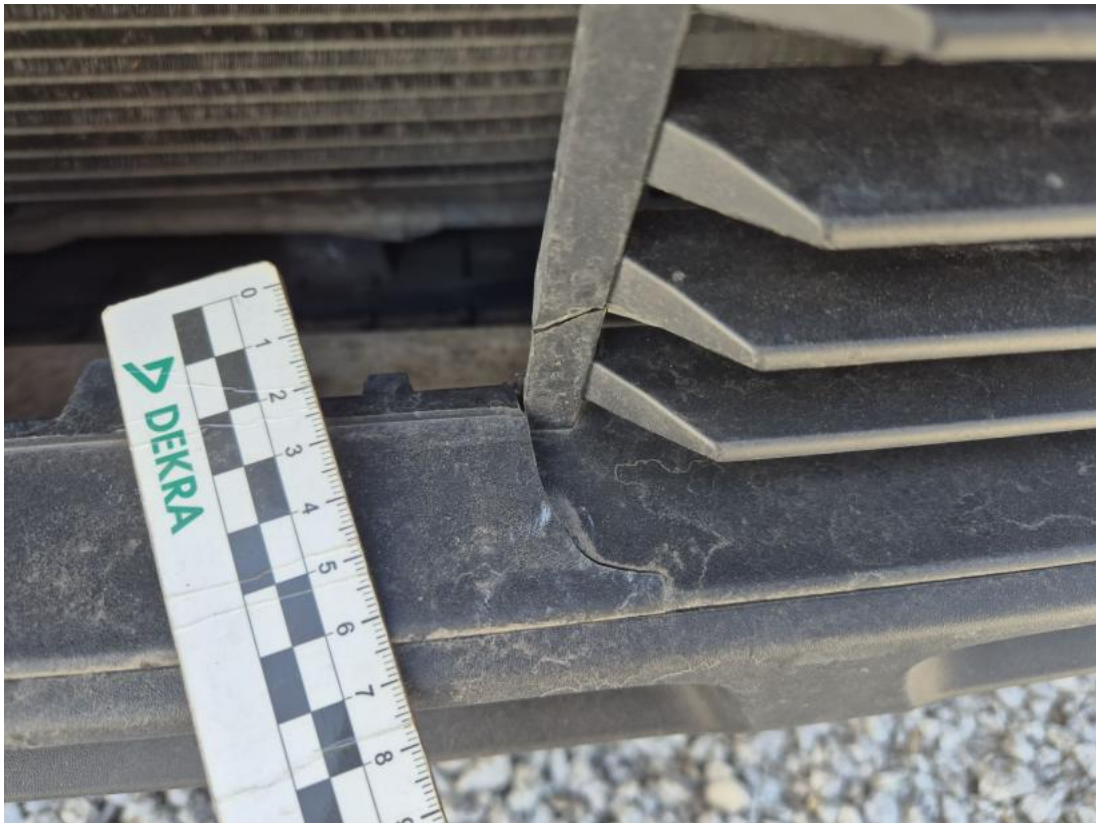
**Fot. 33**

| 1 | Krata wlotu powietrza, dolna | pęknięcie | WY | 2 |

Krata zderzaka prz. - Pęknięcie/rozerwanie 1

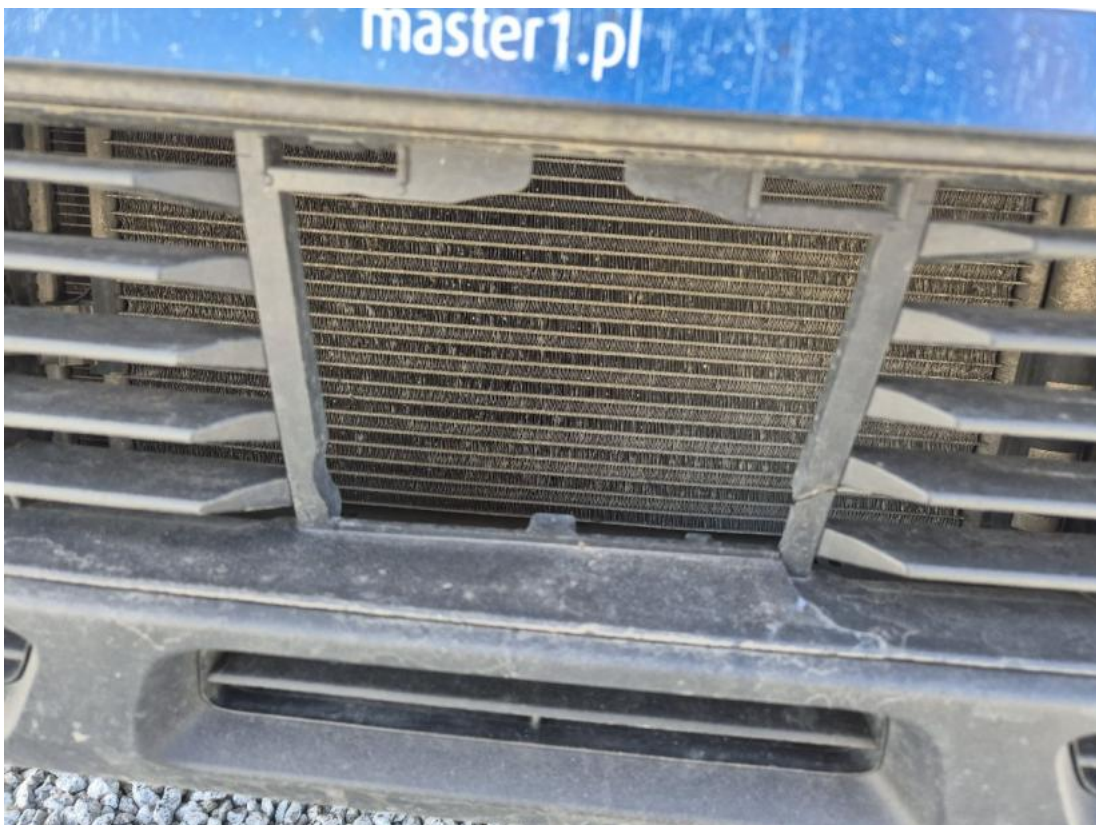
**Fot. 34**

Krata zderzaka prz. - Pęknięcie/rozerwanie 2

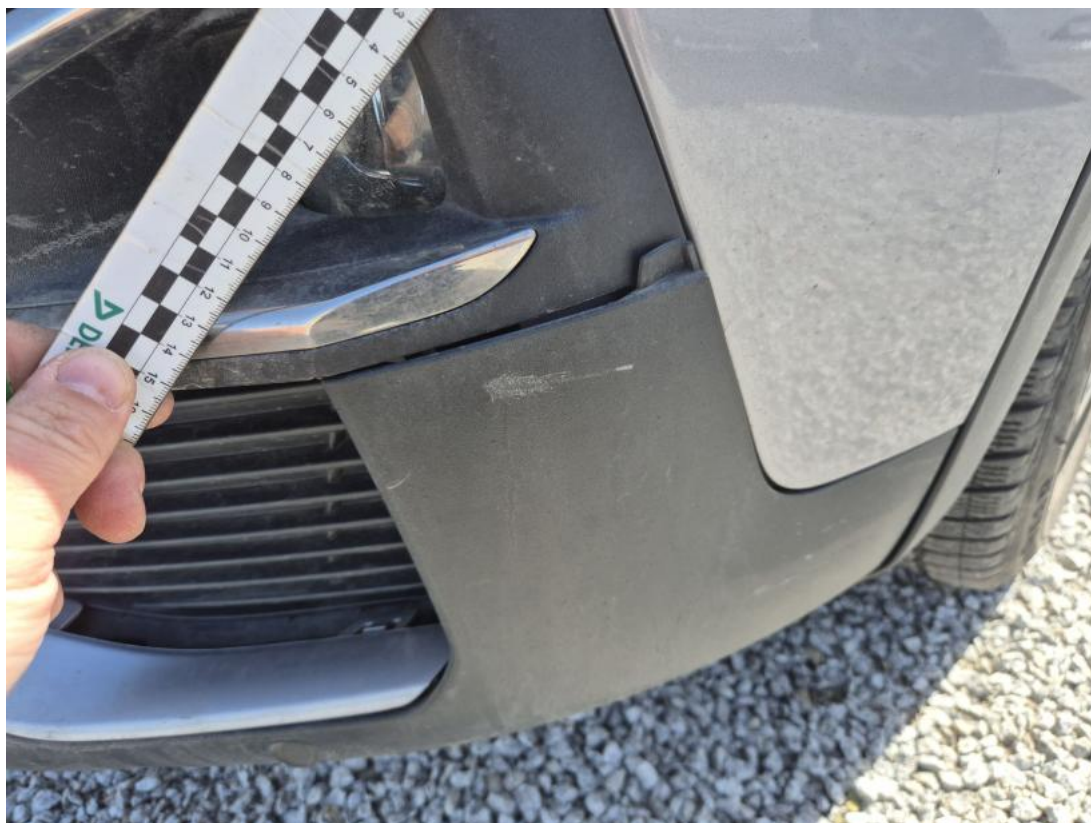
**Fot. 35**

Zderzak - Inne 1

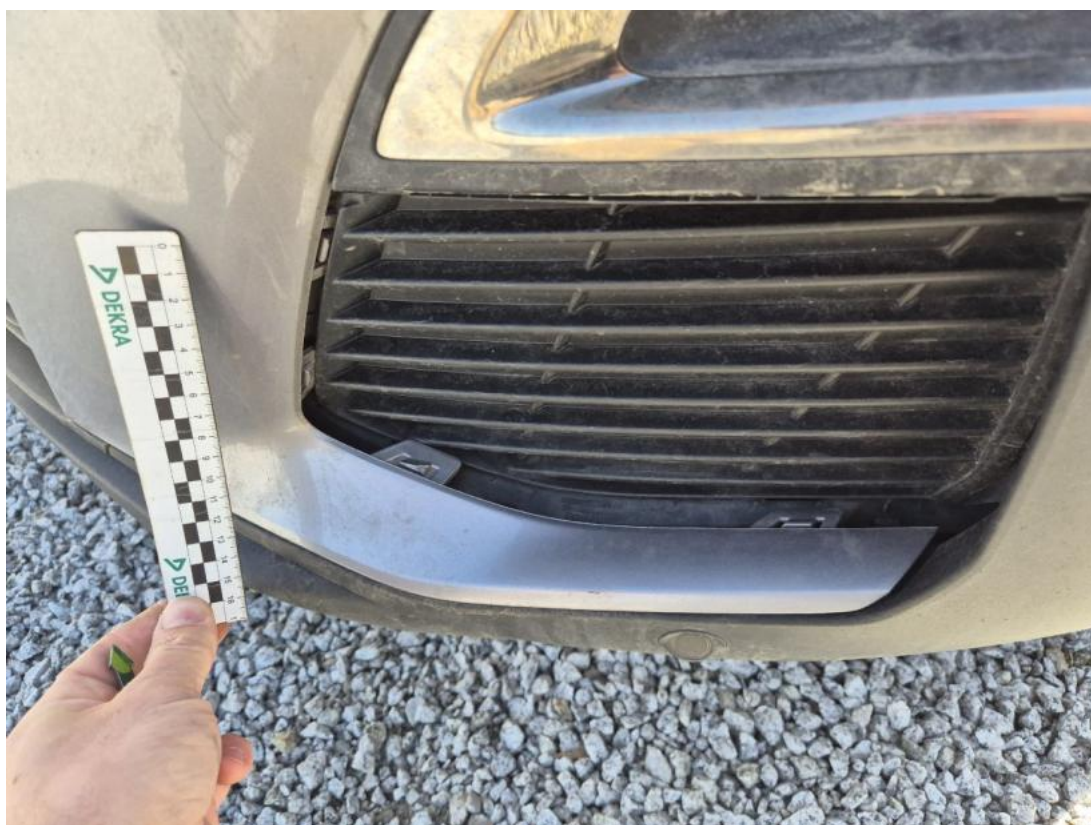
**Fot. 36**

Zderzak - Inne 2

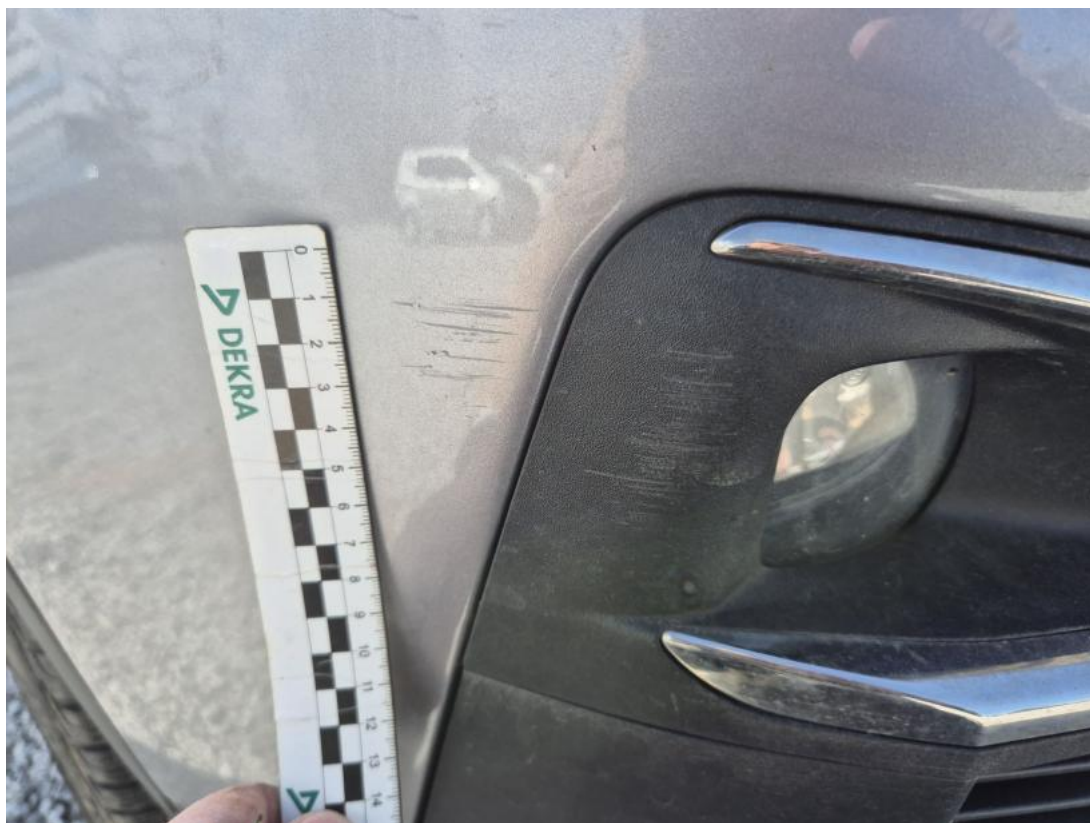
**Fot. 37**

| 5 | Okladzina zderzaka przedniego | rysa/odprysk | NA | 1 |

Zderzak przedni cz P - Rysa/odprysk 1

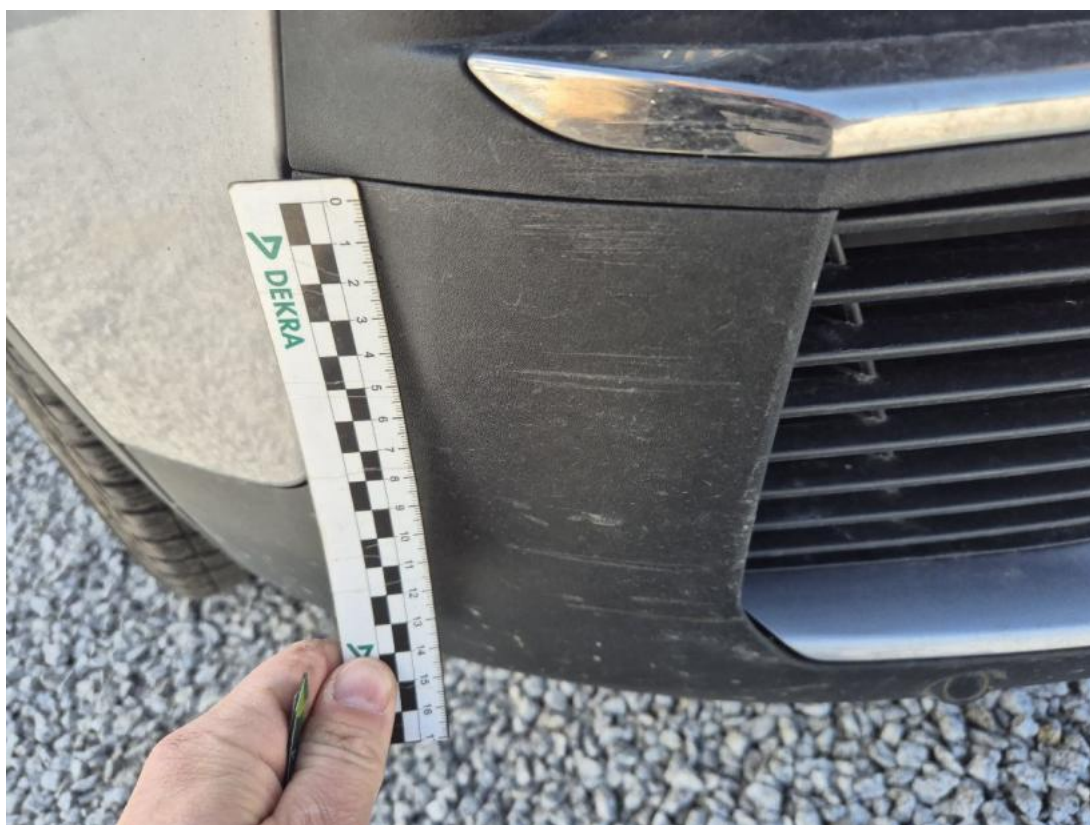
**Fot. 38**

Zderzak przedni cz P - Rysa/odprysk 2

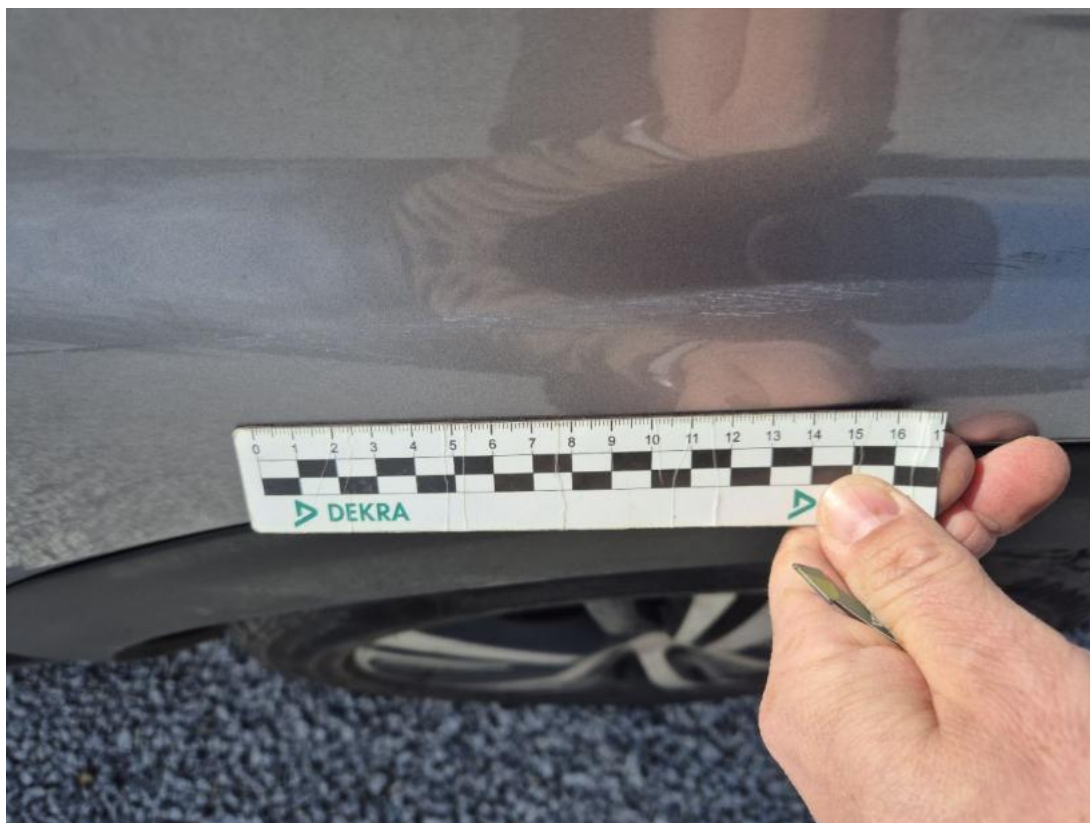
**Fot. 39**

| 7 | Światnik przedni R | rysa/odprysk, wgniecenie/odkształcenie | NA | 0.8 |

Błotnik przedni P - Rysa/odprysk 1

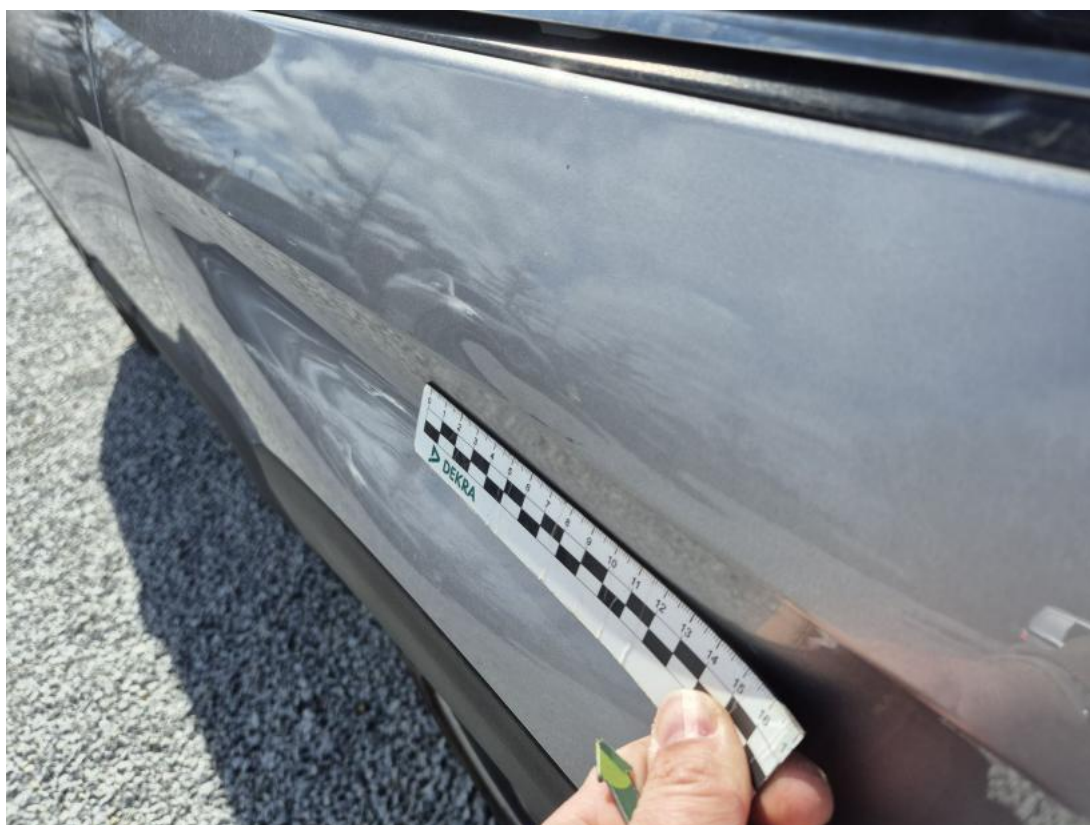
**Fot. 40**

Błotnik przedni P - Wgniecenie/odkształcenie 1

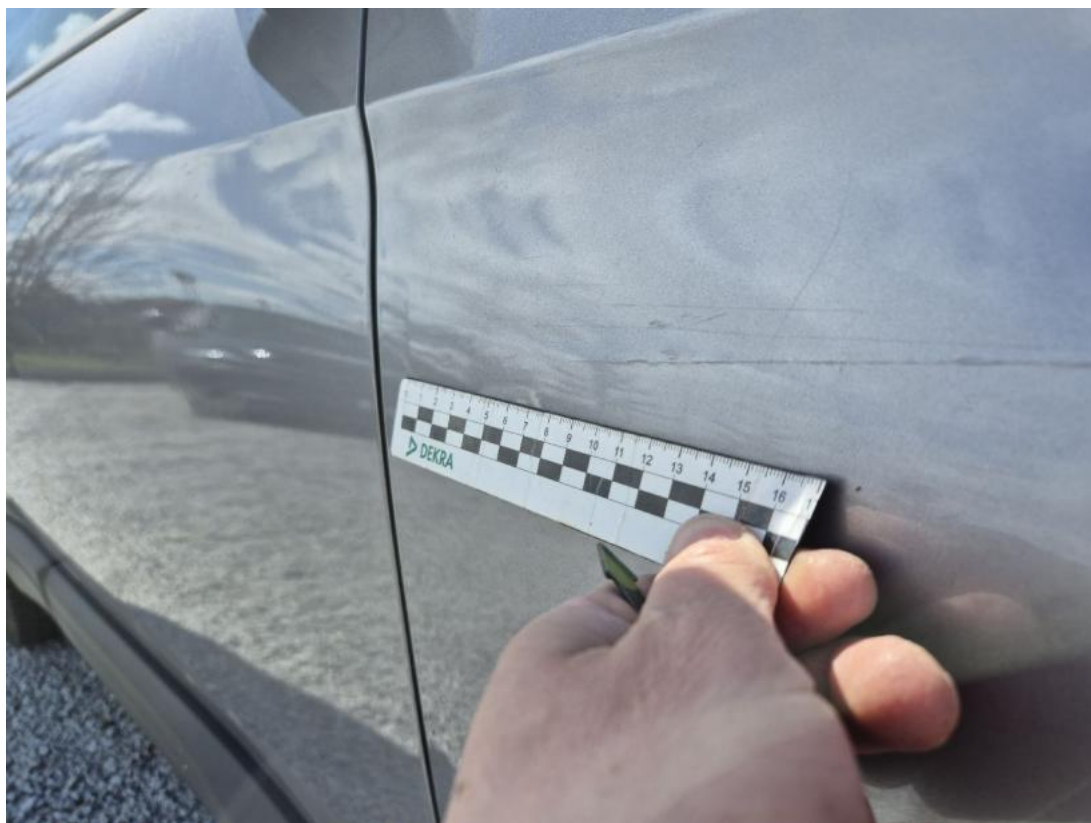
**Fot. 41**

Błotnik przedni P - Wgniecenie/odkształcenie 2

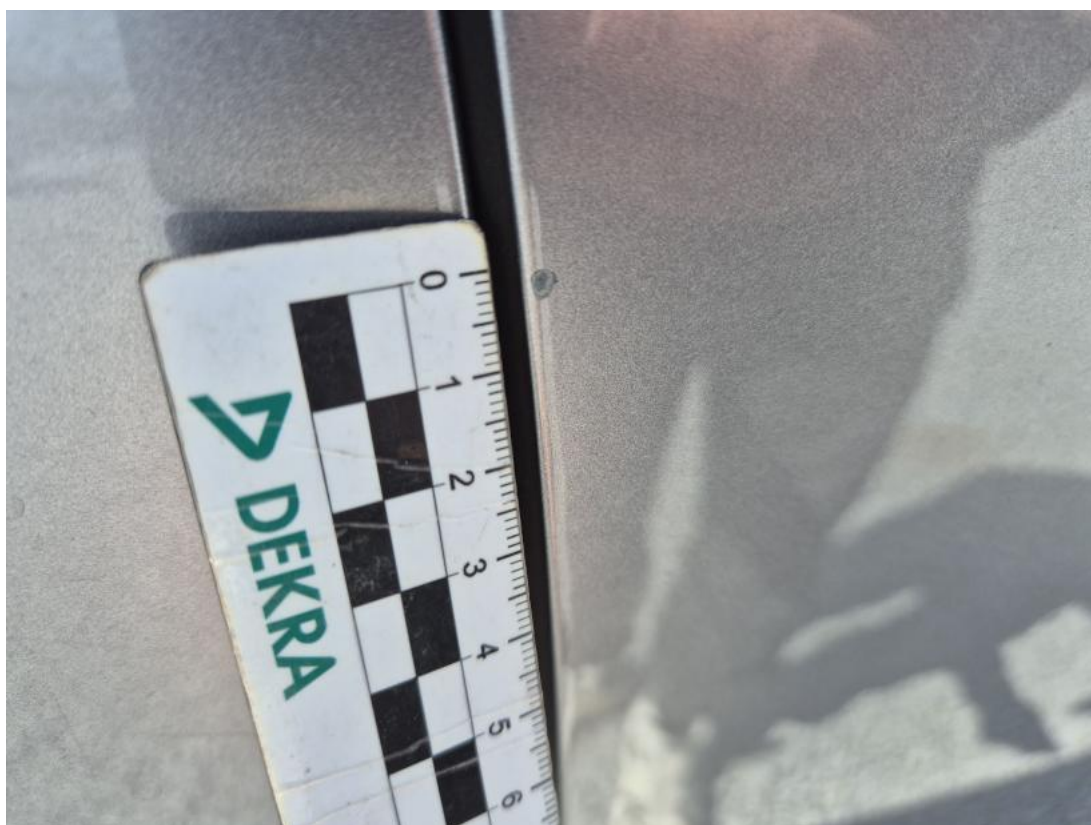
**Fot. 42**

| 8 | Drzwi przednie (nieuzbrojone) R | rysa/odprysk, ślady korozji | NA | 0.5 |

Drzwi przednie P - Rysa/odprysk 1

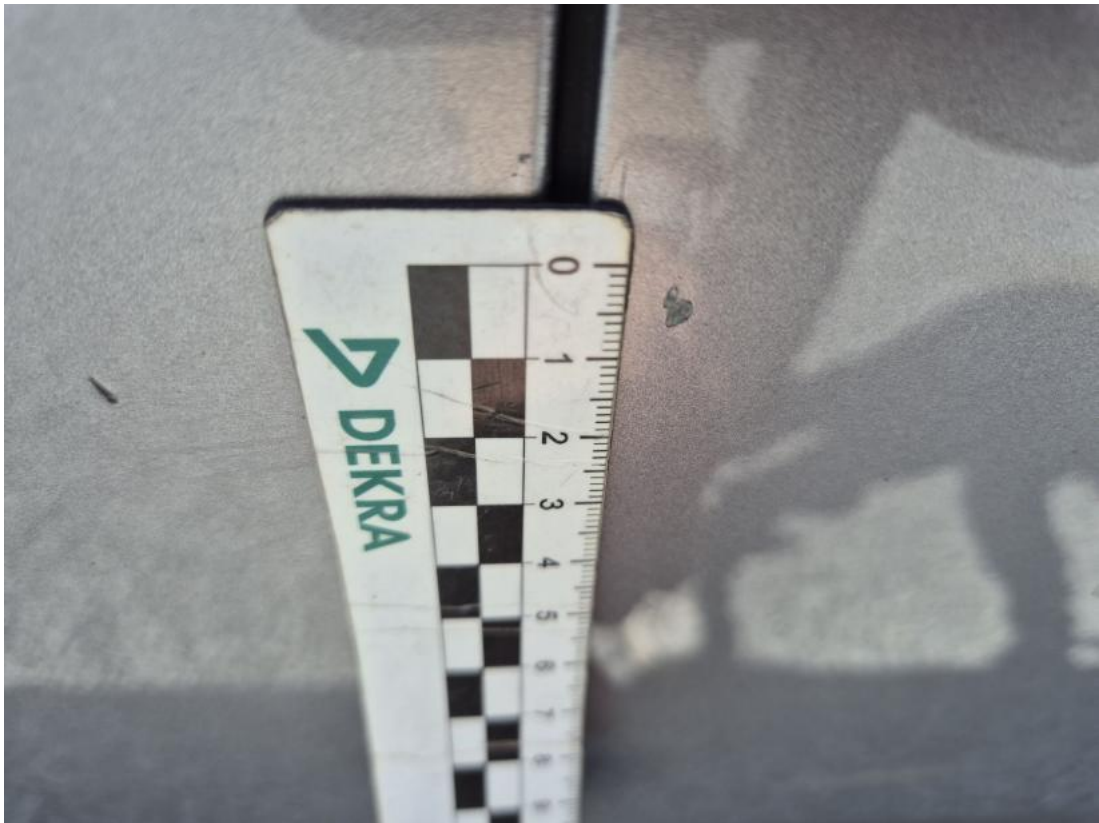
**Fot. 43**

Drzwi przednie P - Rysa/odprysk 2

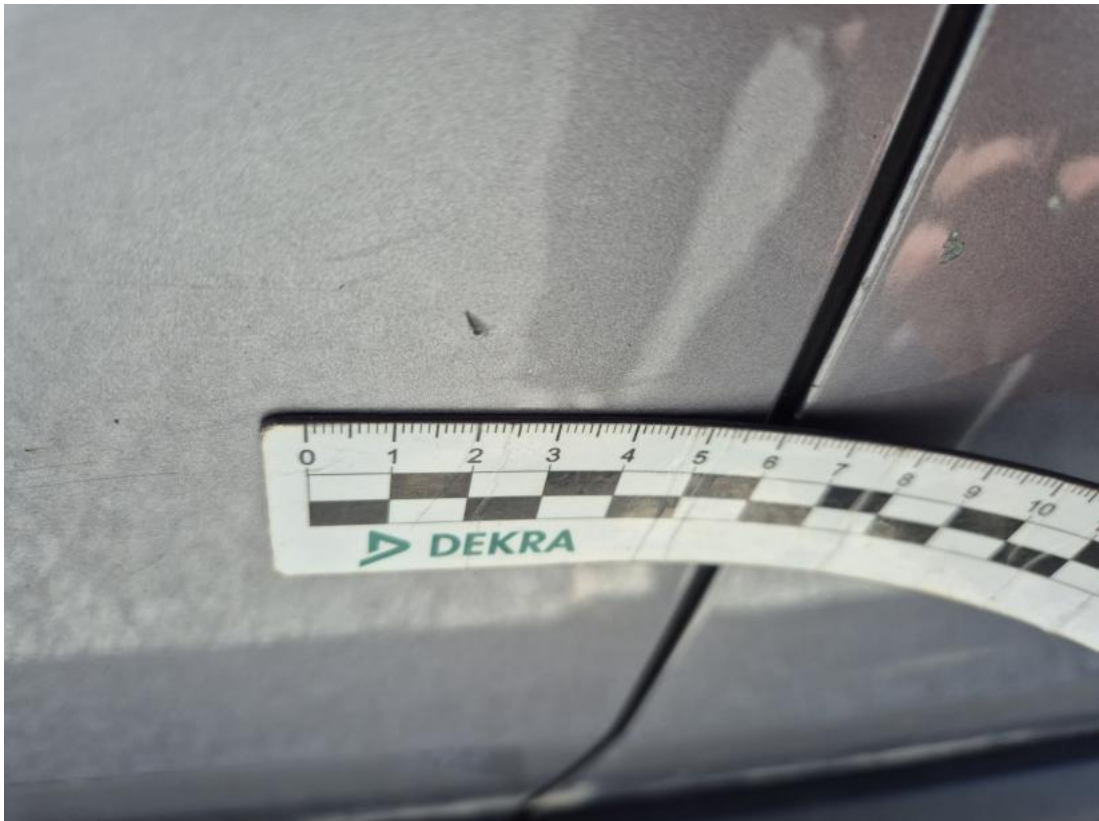
**Fot. 45**

| 10 | Drzwi tylne (nieuzbrojone) R | rysa/odprysk, wgniecenie/odkształcenie | NA | 0.5 |

Drzwi tylne P - Rysa/odprysk 1

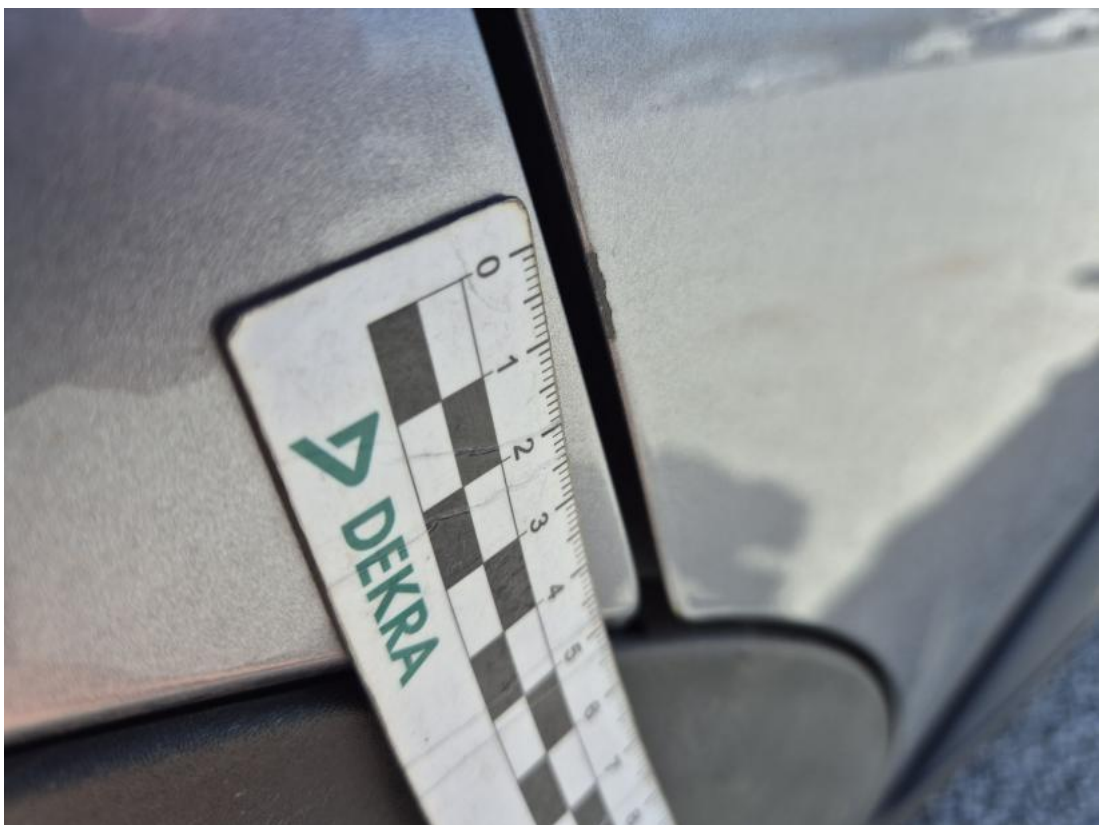
**Fot. 46**

Drzwi tylne P - Rysa/odprysk 2

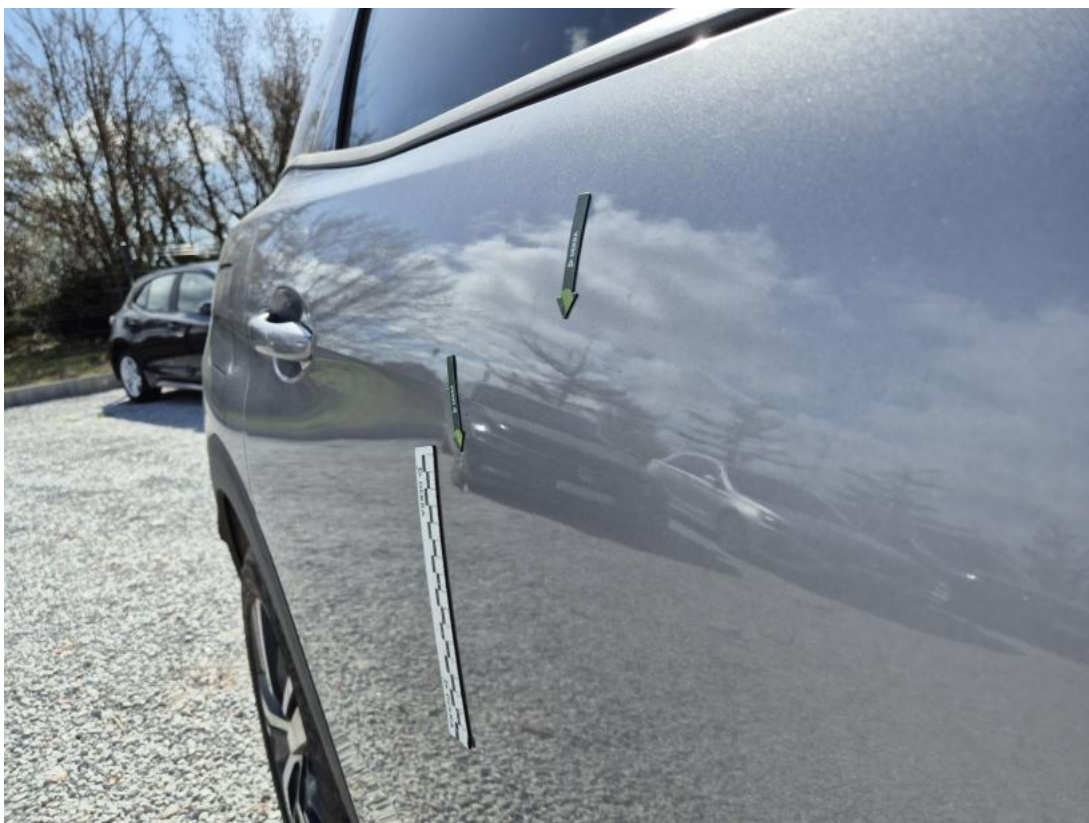
**Fot. 47**

Drzwi tylne P - Wgniecenie/odkształcenie 1

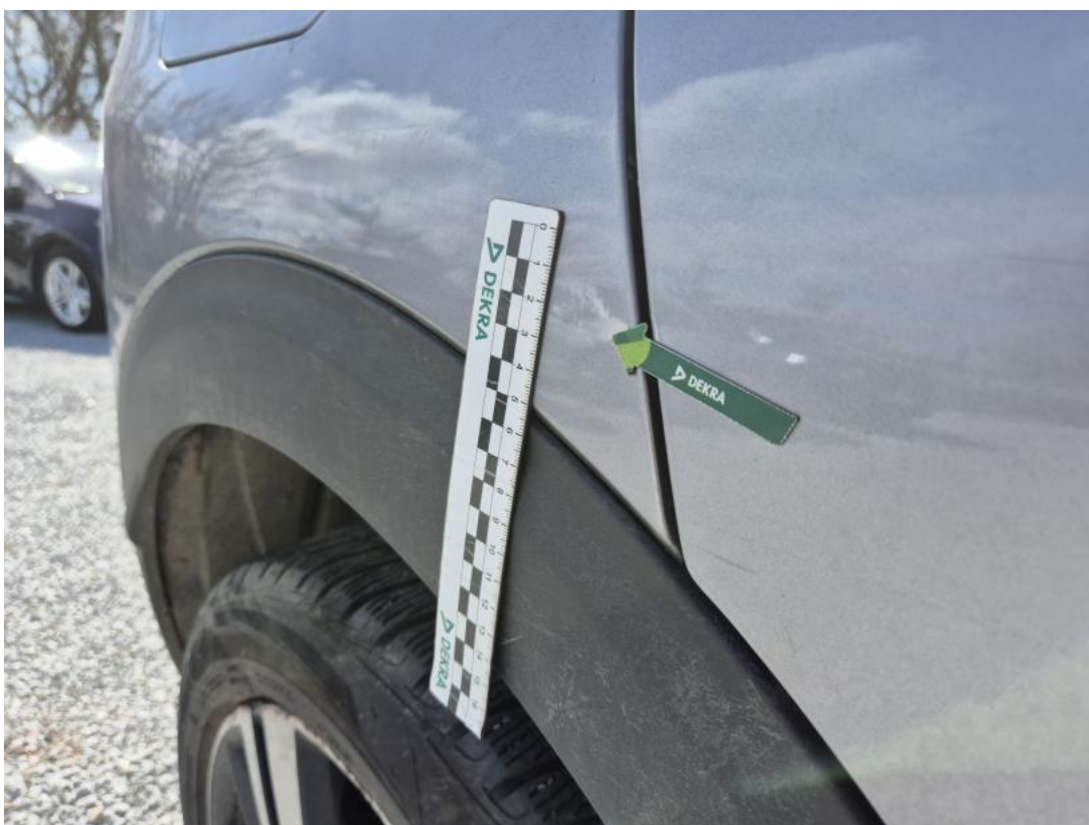
**Fot. 48**

| 11 | Światnik tylny R | wgniecenie/odkształcenie | NA | 0.7 |

Błotnik tylny P / Ściana boczna P - Wgniecenie/odkształcenie 1

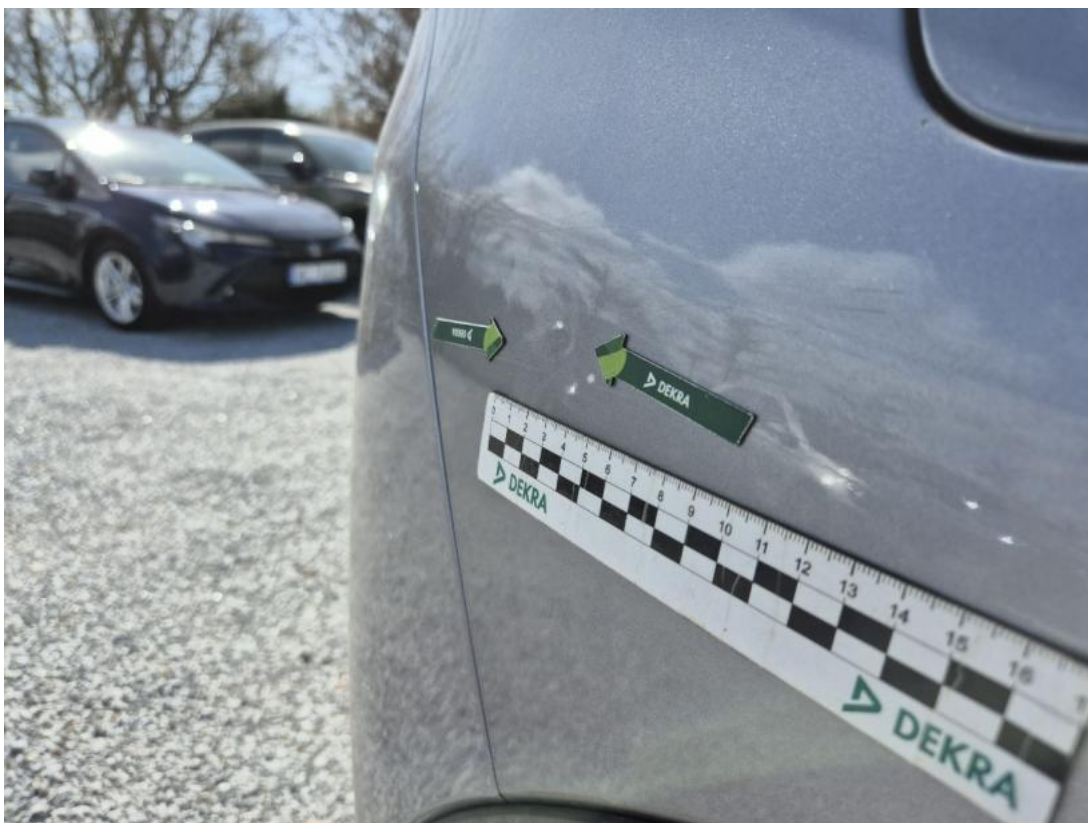
**Fot. 49**

Błotnik tylny P / Ściana boczna P - Wgniecenie/odkształcenie 2

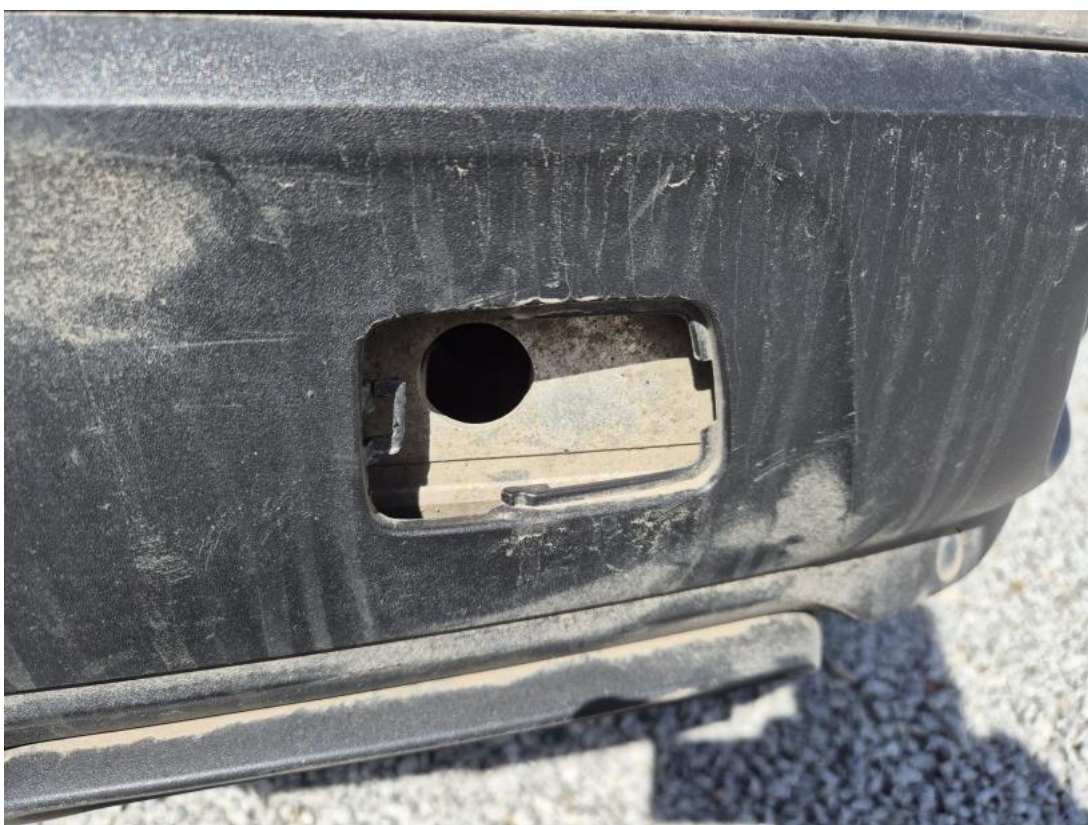
**Fot. 50**

| 2 | Nakładka haka holowniczego | brak | WY | 0.1 |

Zaślepka tyl haka hol. - Inne 1

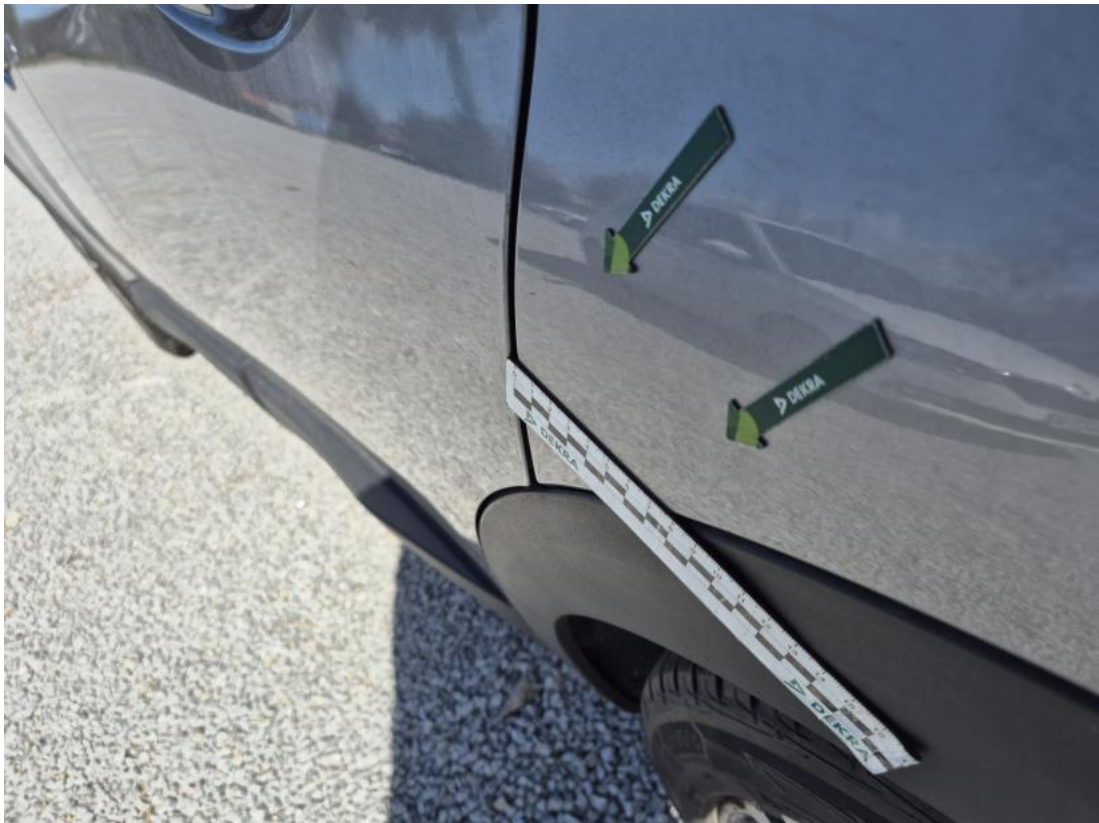
**Fot. 51**

| 13 | Światnik tylny L | wgniecenie/odkształcenie | | |

Błotnik tylny L / Ściana boczna L - Wgniecenie/odkształcenie 1

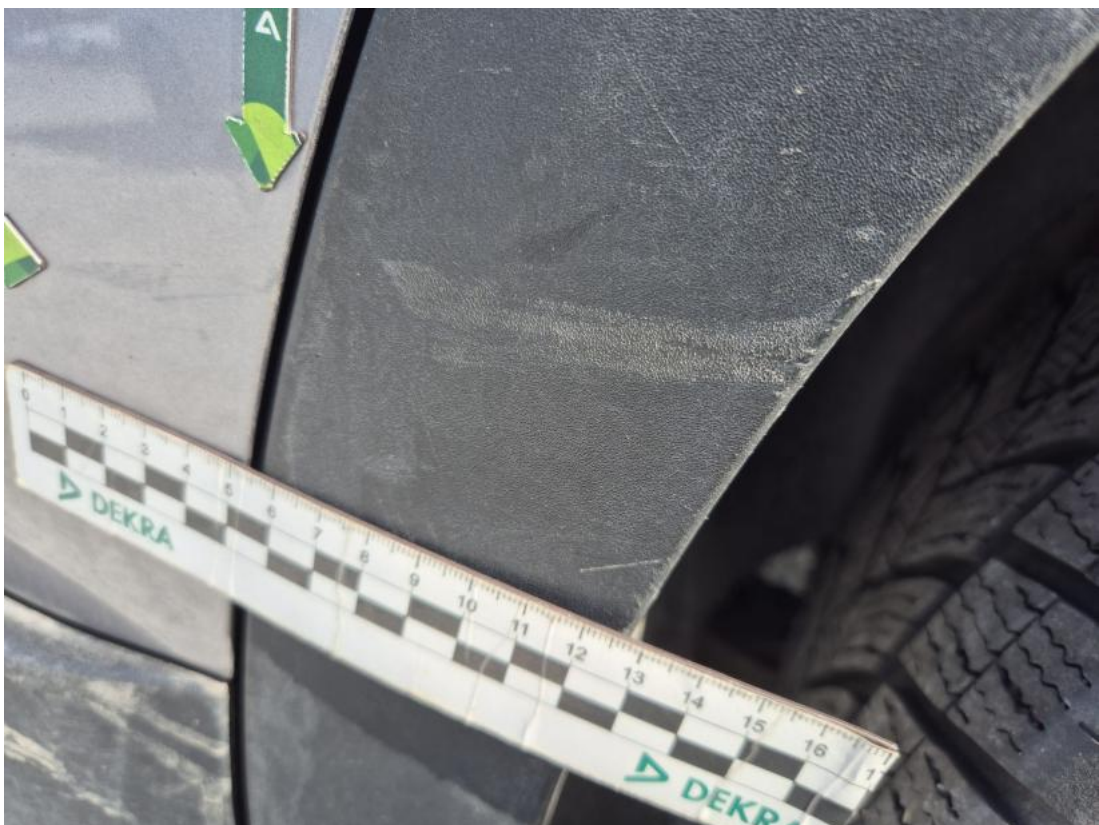
**Fot. 52**

| 14 | Listwa ochronna ściany bocznej L | zarysowanie | | |

Listwa krawędzi błotnika tyl L - Rysa/odprysk 1

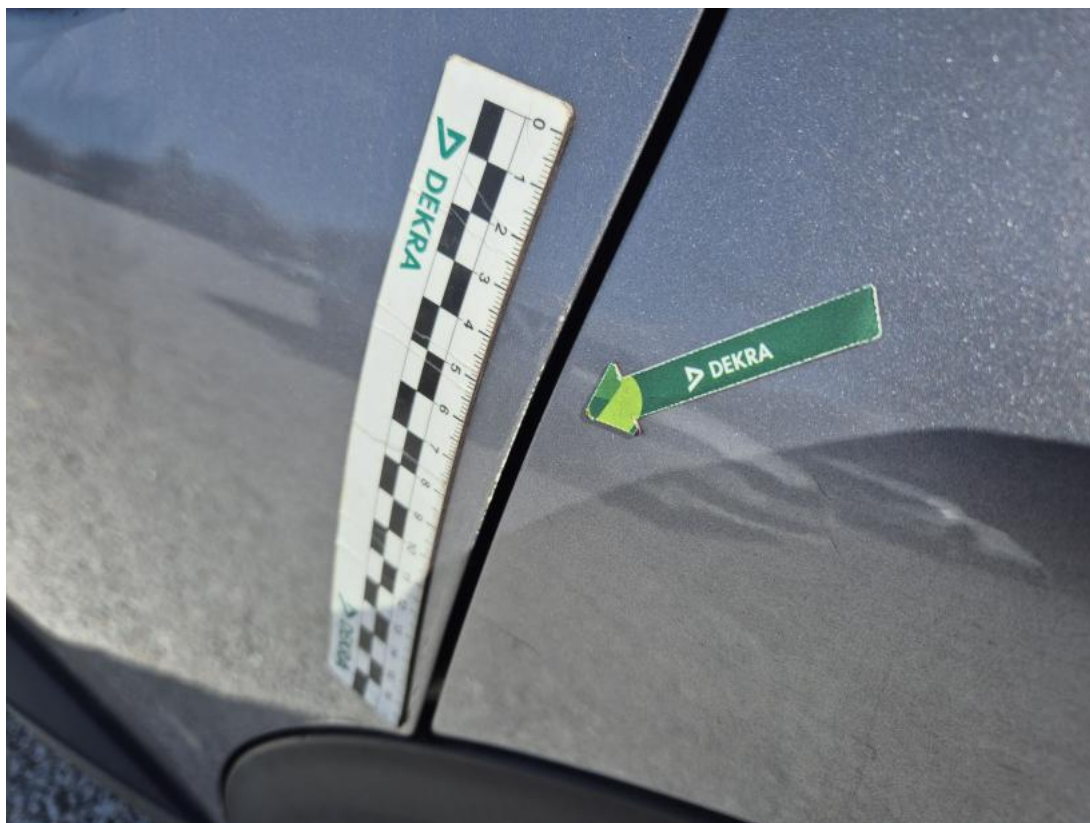
**Fot. 53**

| 9 | Drzwi tylne (nieuzbrojone) L | rysa/odprysk, wgniecenie/odkształcenie | NA | 0.7 |

Drzwi tylne L - Rysa/odprysk 1

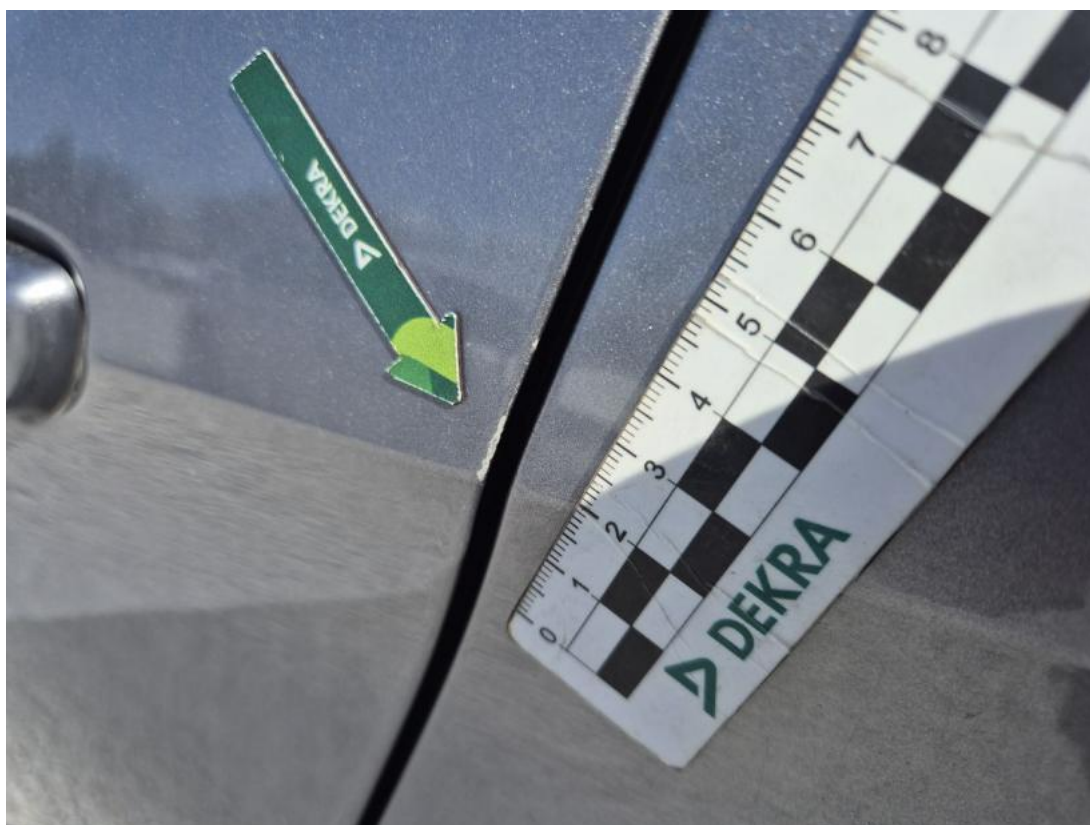
**Fot. 54**

Drzwi tylne L - Rysa/odprysk 2

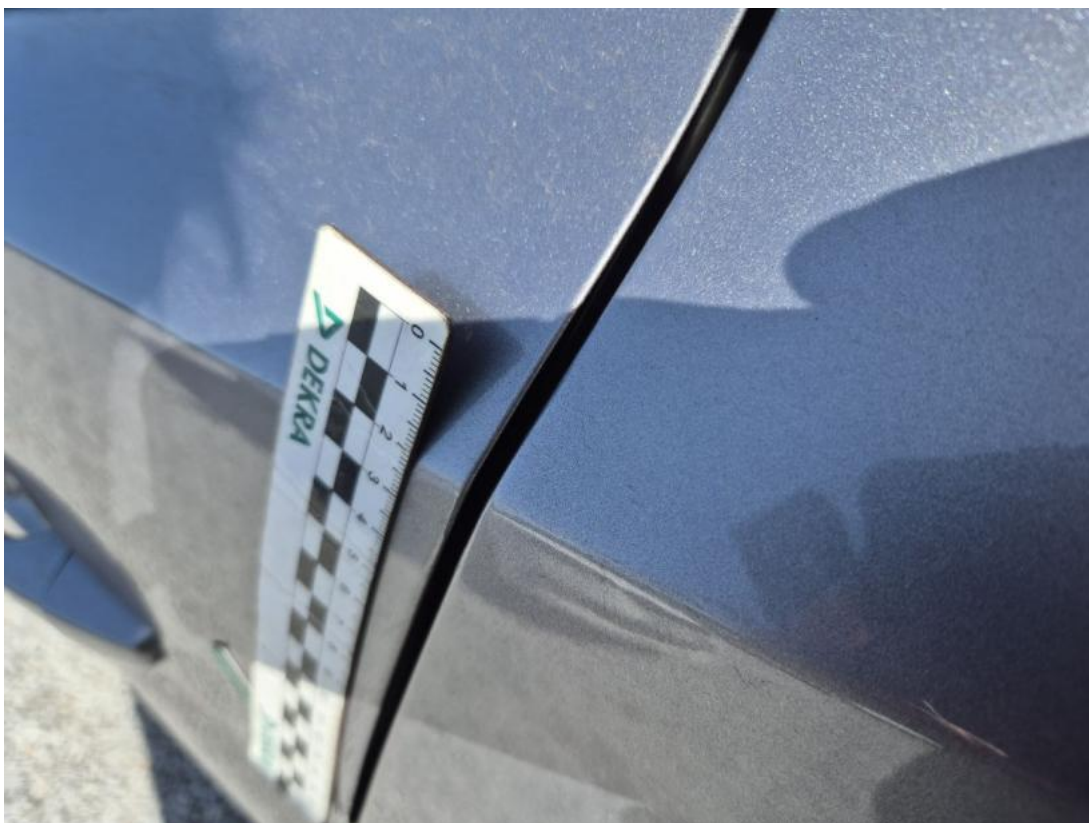
**Fot. 55**

Drzwi tylne L() - Rysa/odprysk 3

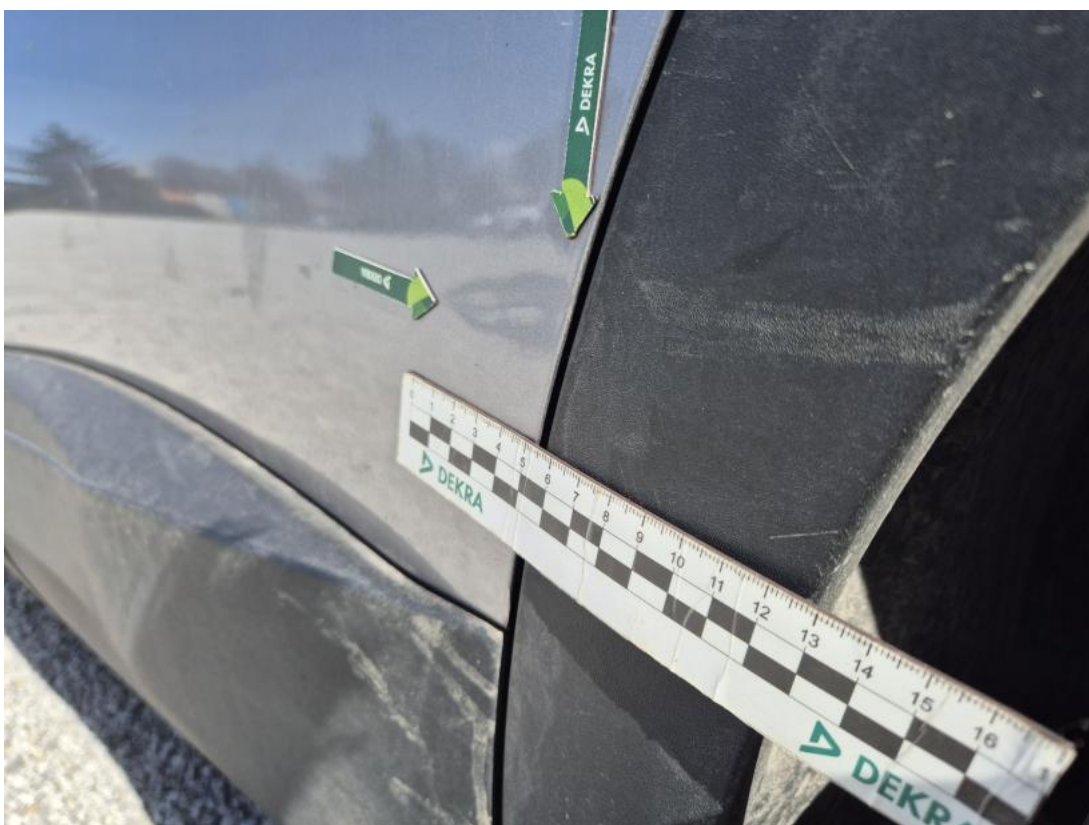
**Fot. 56**

Drzwi tylne L - Wgniecenie/odkształcenie 1

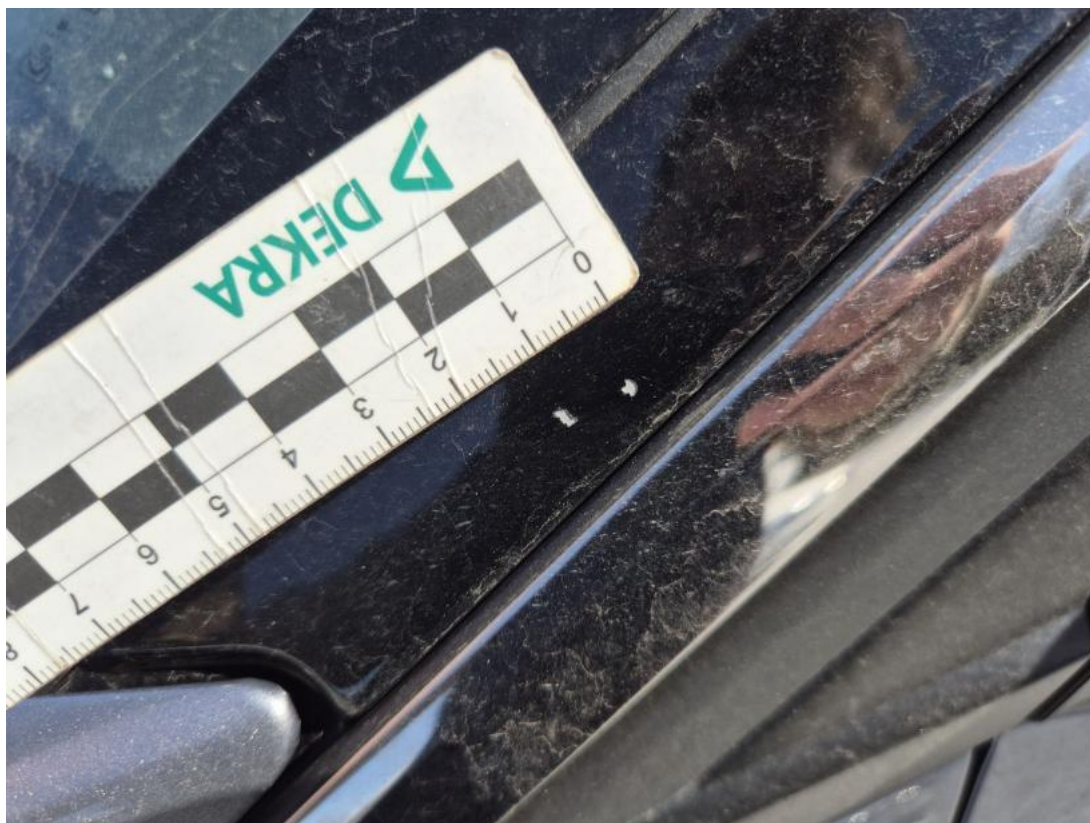
**Fot. 57**

| 12 | Rama drzwi, przód L | rysa/odprysk | | |

Słupek przedni L - Rysa/odprysk 1

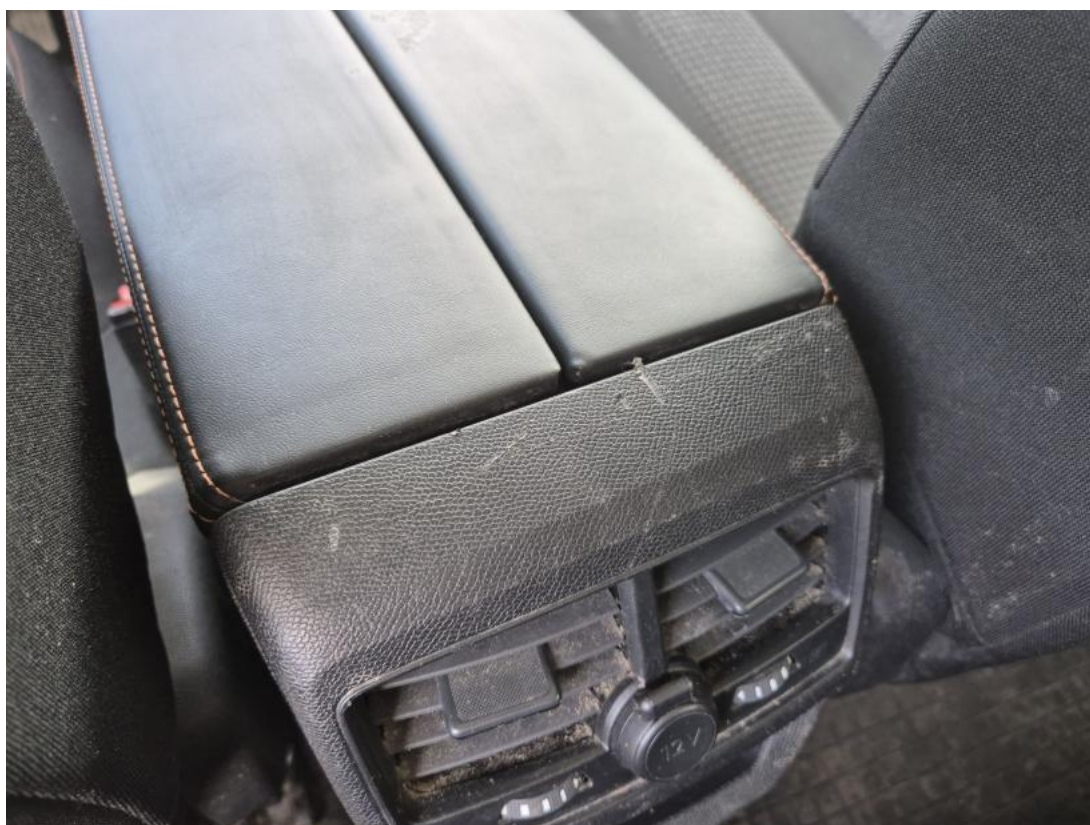
**Fot. 58**

| 15 | Listwa konsoli tylnej | zarysowanie | | |

Konsola tunelu śr. - Rysa/odprysk 1
