## Raport z oględzin pojazdu

| Numer raportu | 214650/4/25-11401 | Data raportu | 10-04-2025 |

| Marka, model | PEUGEOT 3008 16-20 |
| Numer rejestracyjny | DW3Y714 |

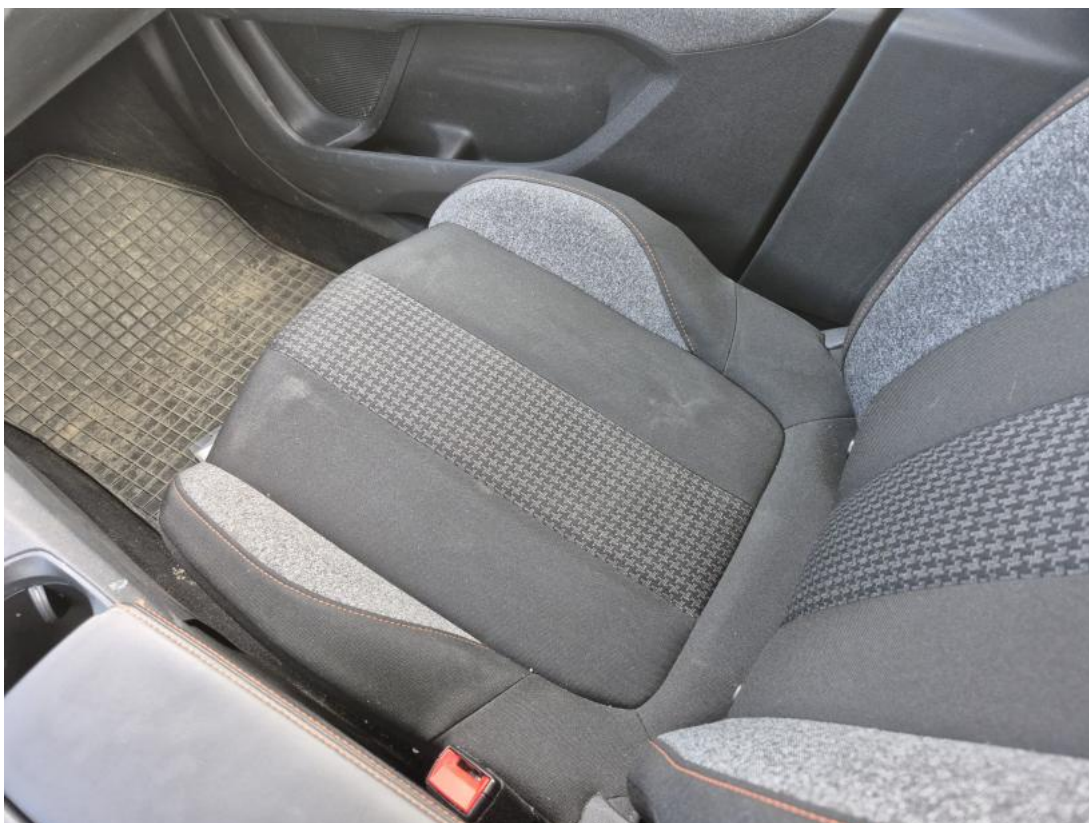
**Fot. 59**

Fotel prz. praw. - Inne 1

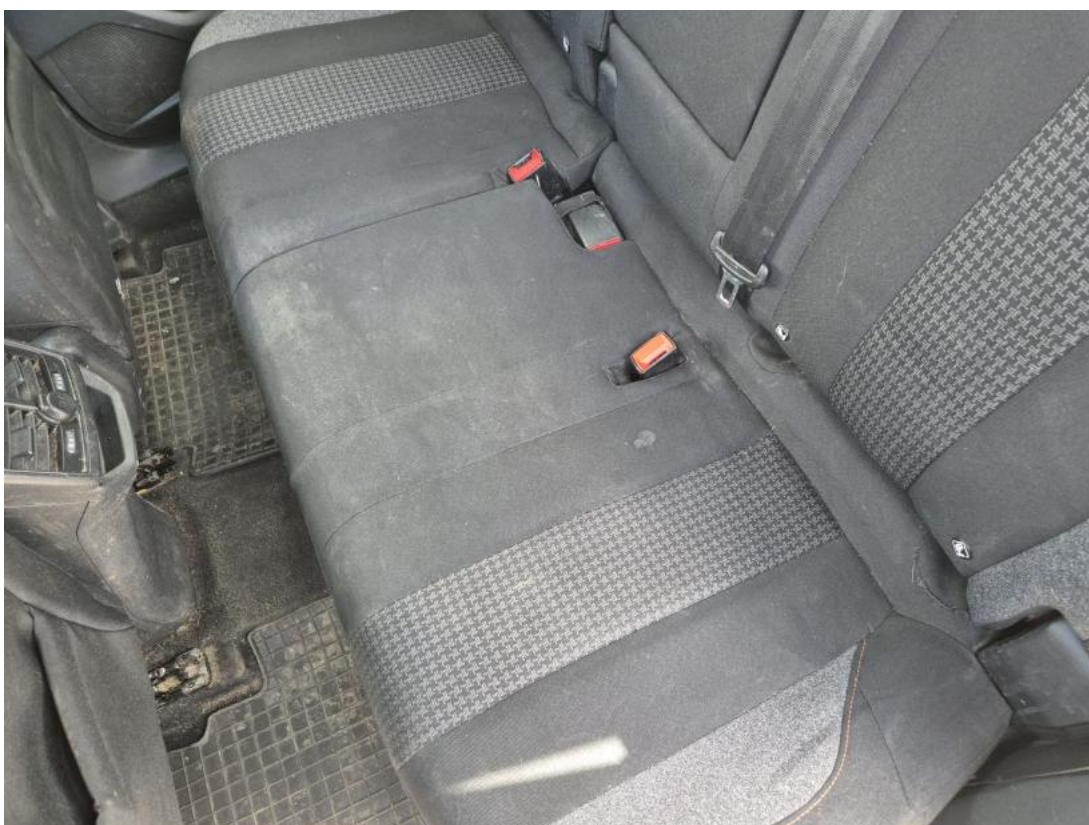
**Fot. 60**

Kanapa tyl. - Inne 1

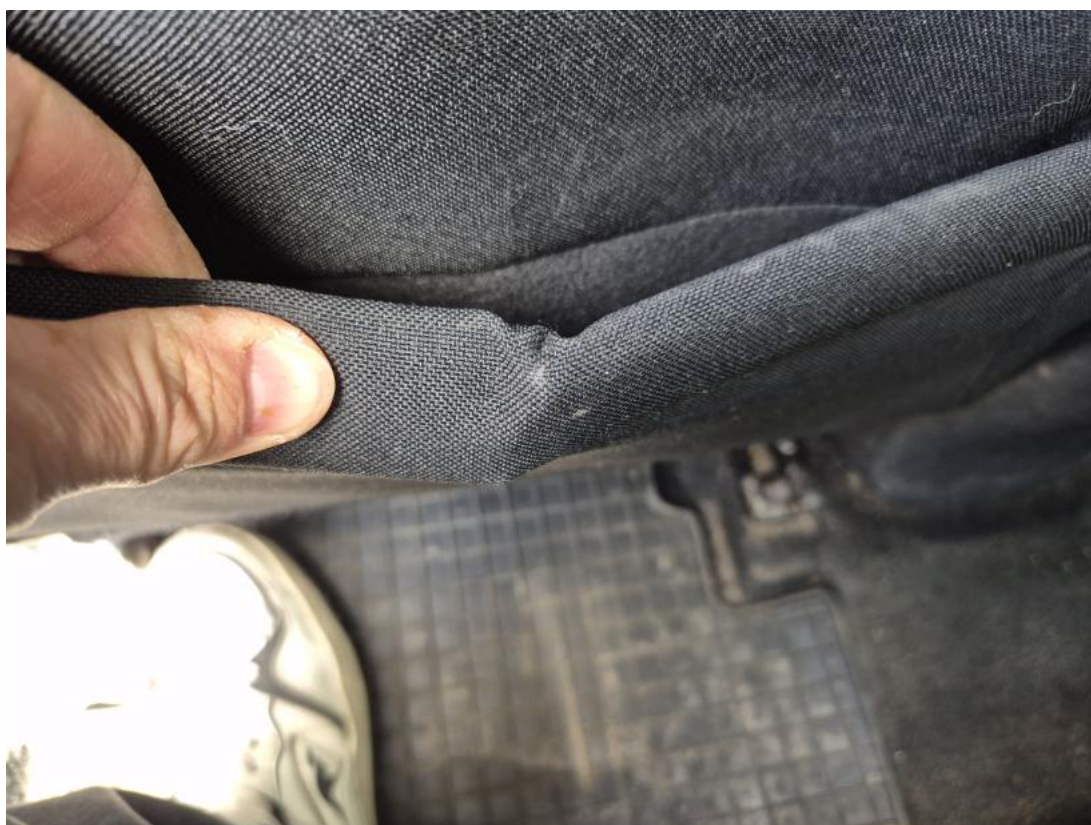
**Fot. 62**

| 17 | Tapicerka oparcia 1.rząd L | wgniecenie/odkształcenie, pęknięcie | | |

Osłony fotela prz. L - Pęknięcie/rozerwanie 1

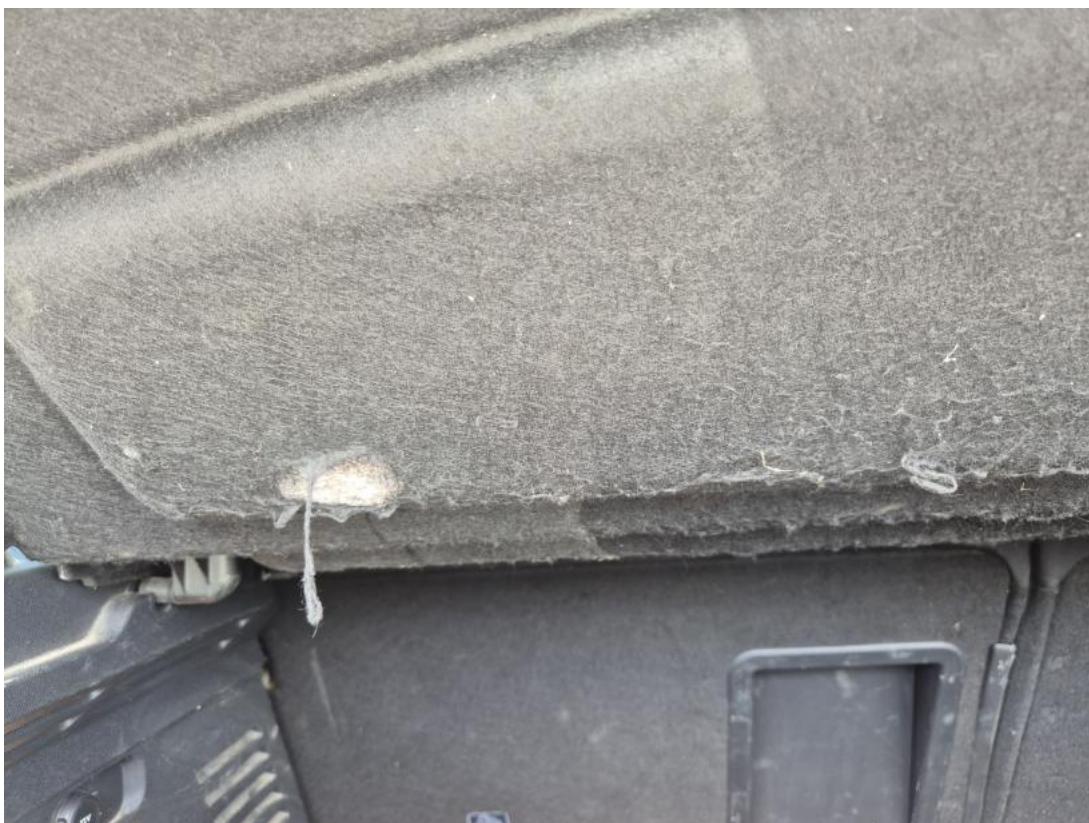
**Fot. 63**

| 4 | Obicie półki tylnej | rozerwanie, ubytki materiału | WY | 0.3 |

Półka/rolleta tylna - Pęknięcie/rozerwanie 1

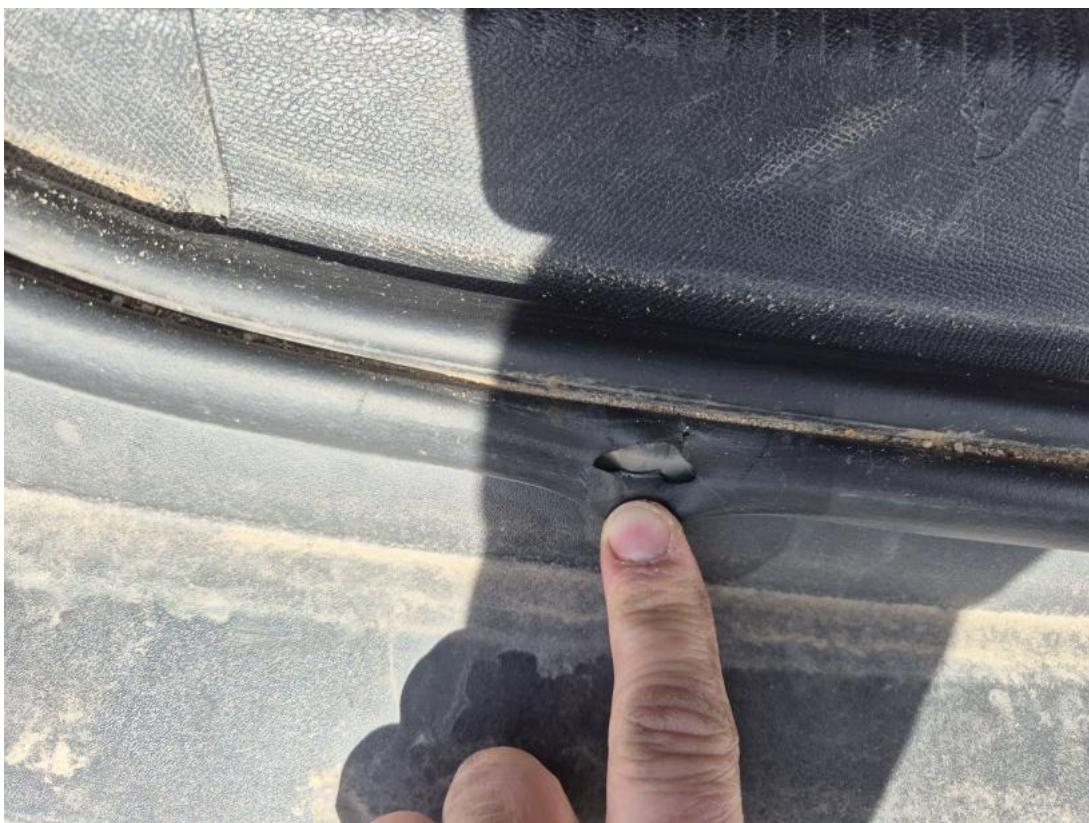
**Fot. 65**

| 3 | Uszczelka drzwi/klapy | rozerwanie | WY | 0.1 |

Uszczelka pokrywy tylnej - Pęknięcie/rozerwanie 1

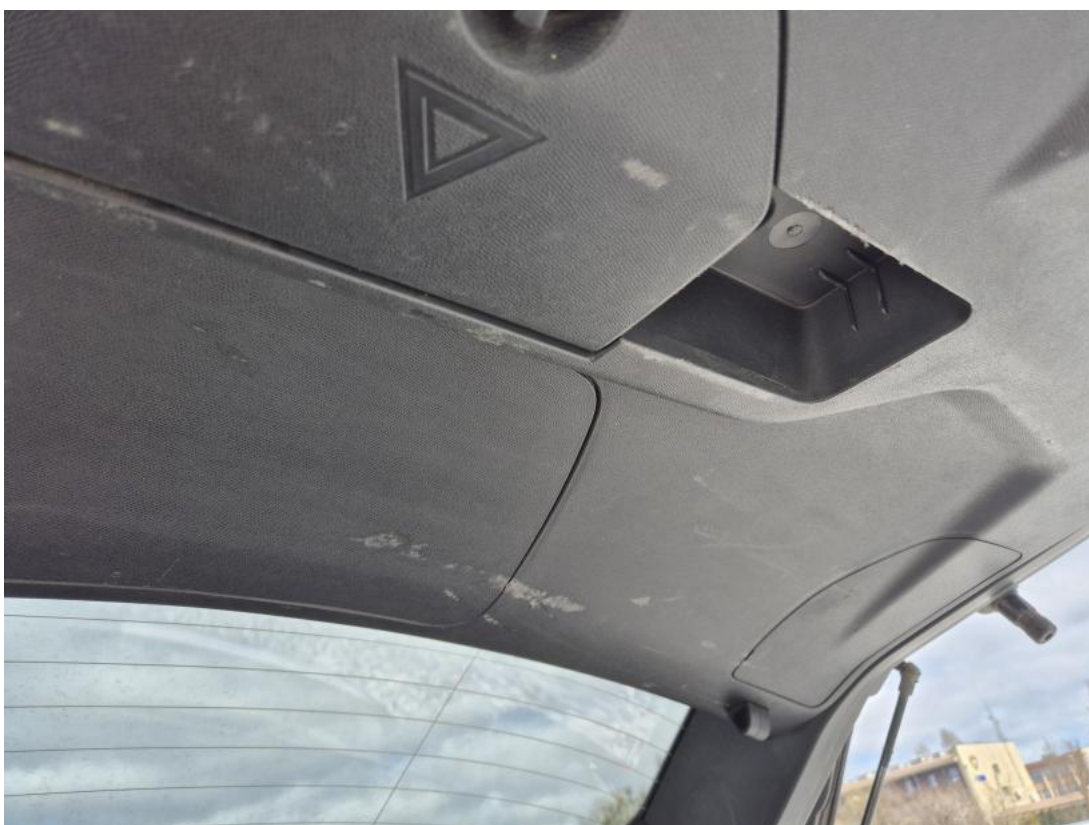
**Fot. 66**

| 16 | Nakładka pokrywy tylnej dół | zarysowanie | | |

Wykładzina pokrywy tylnej - Rysa/odprysk 1

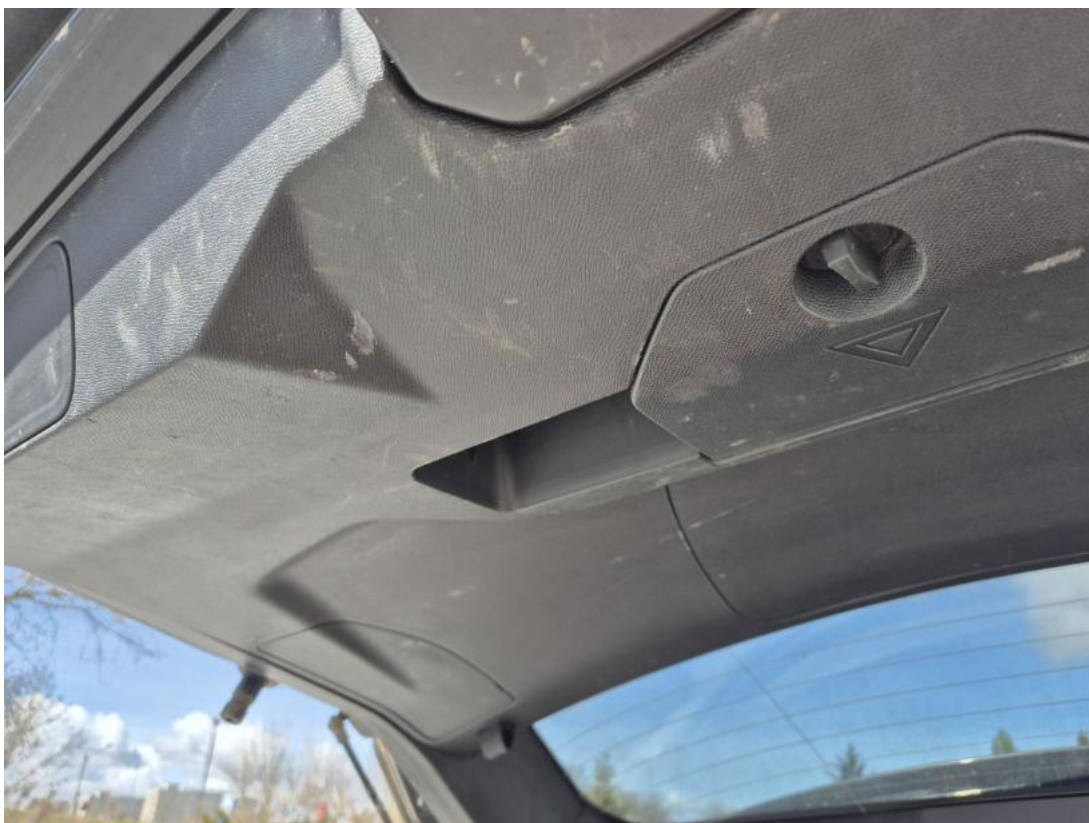
**Fot. 67**

Wykładzina pokrywy tylnej - Rysa/odprysk 2
