## Raport z oględzin pojazdu

| Numer raportu | 214722/4/25-11401 | Data raportu | 16-04-2025 |

| Marka, model | FORD Grand Tourneo Connec... |
| Numer rejestracyjny | SK804XN |

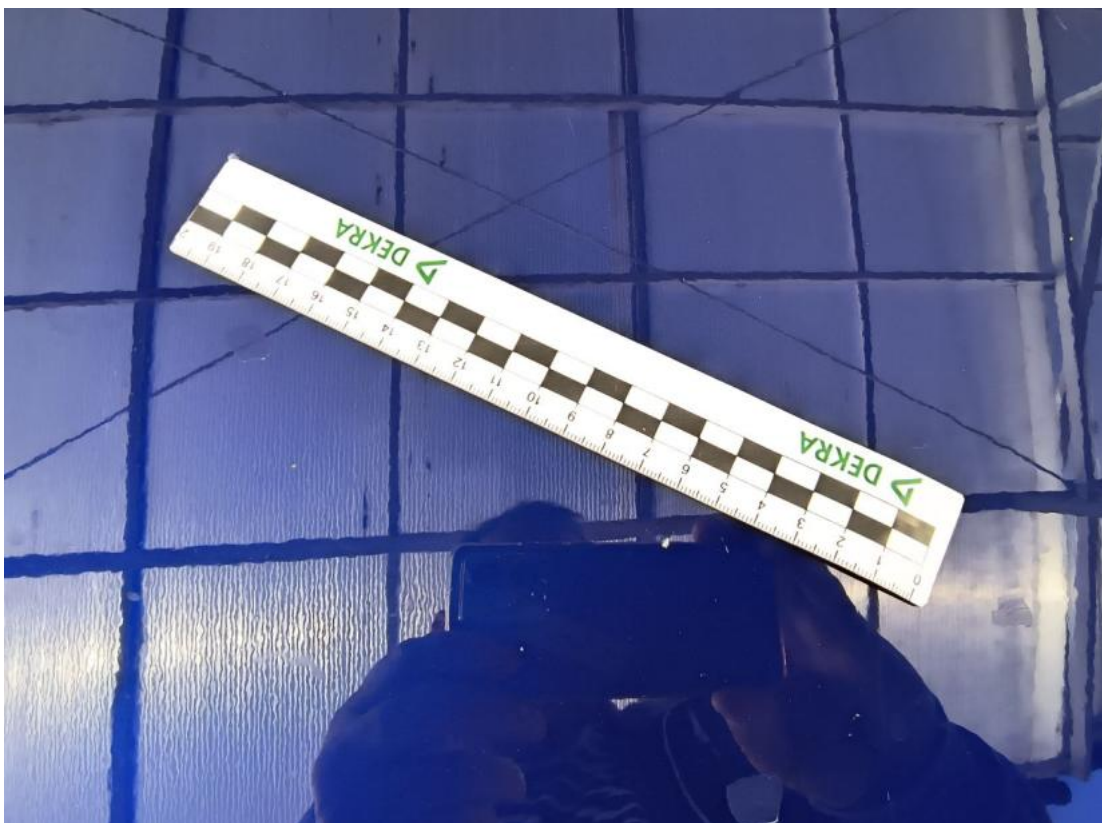
**Fot. 39**

| Poz. | Nazwa pozycji | Opis uszkodzeń | Kwalifik. | Naprawa [rbg] |
|---|---|---|---|---|
| 4 | Pokrywa przednia | rysa/odprysk, wgniecenie/odkształcenie, ślady korozji | NA | 0.5 |

Pokrywa komory silnika - Rysa/odprysk 1

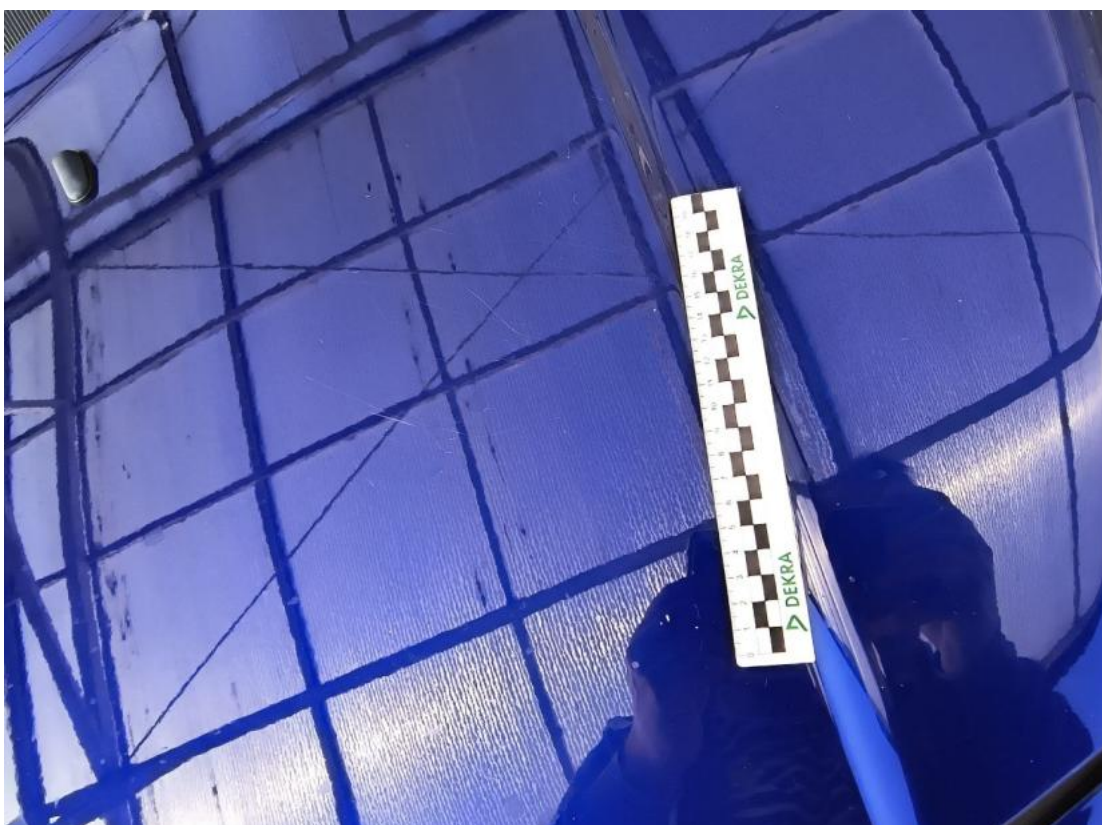
**Fot. 40**

Pokrywa komory silnika - Rysa/odprysk 2

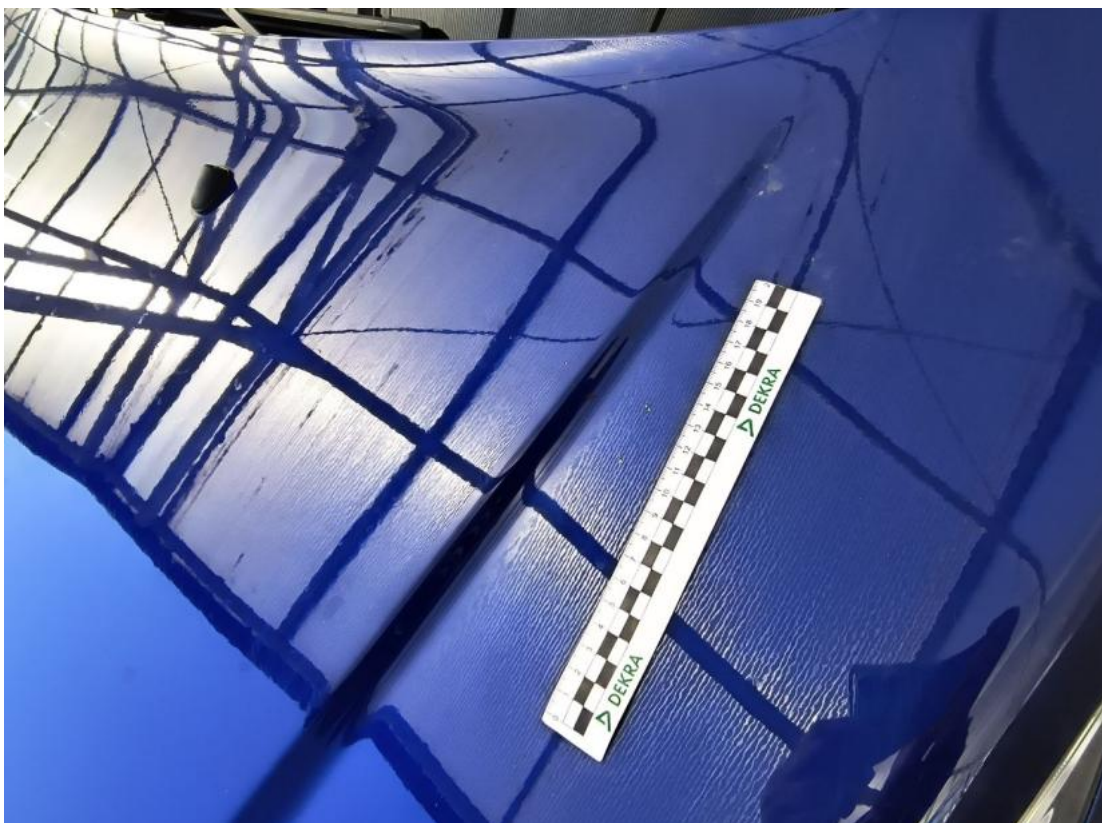
**Fot. 41**

Pokrywa komory silnika() - Rysa/odprysk 3

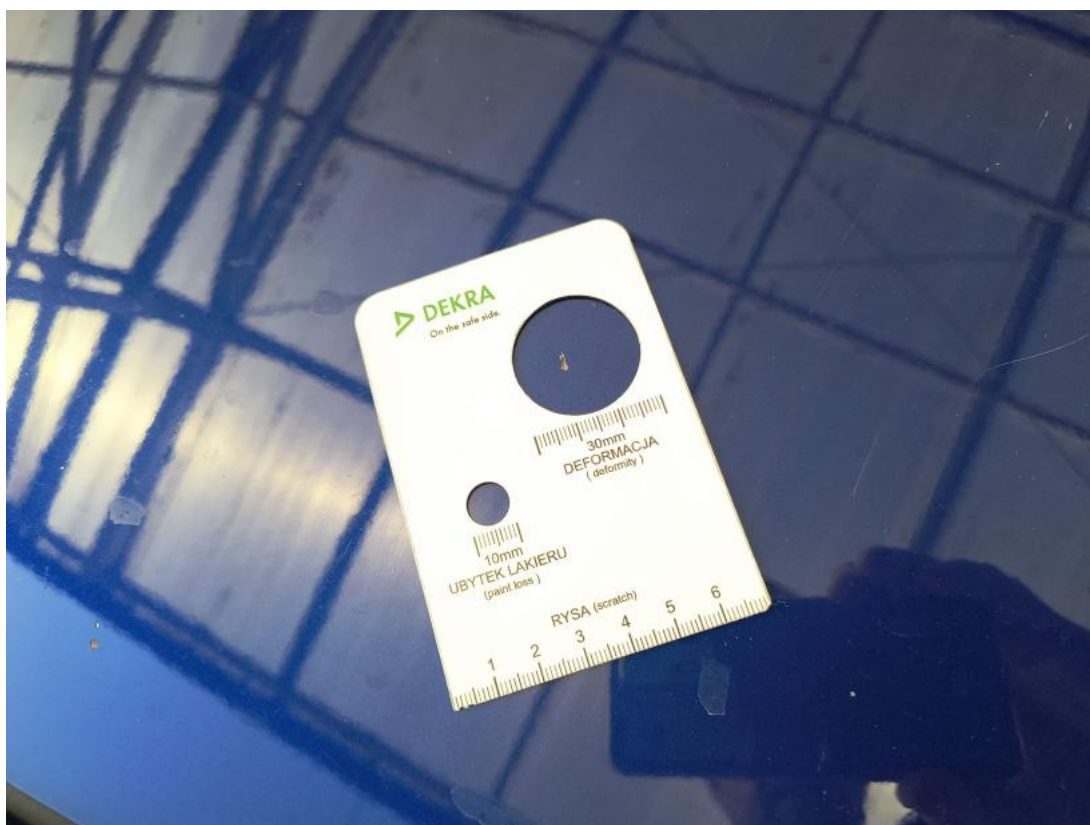
**Fot. 42**

Pokrywa komory silnika - Wgniecenie/odkształcenie 1

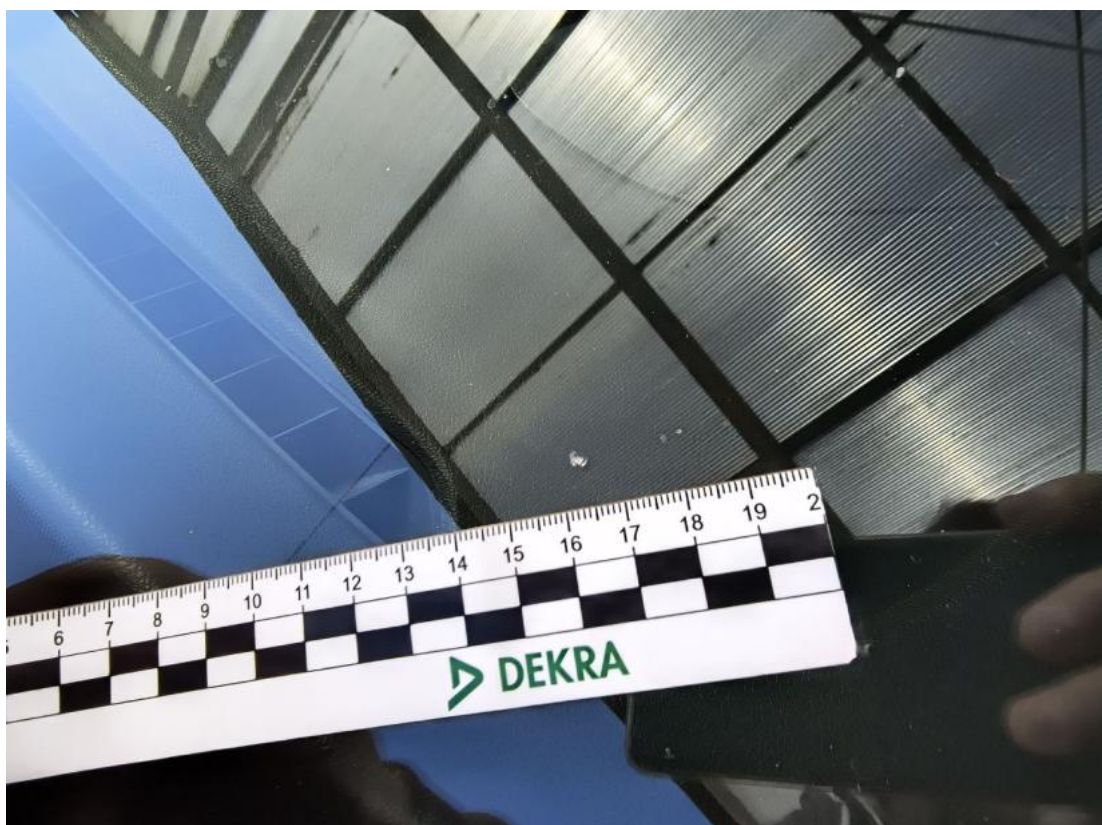
**Fot. 44**

| Poz. | Nazwa pozycji | Opis uszkodzeń | Kwalifik. | Naprawa [rbg] |
|---|---|---|---|---|
| 1 | Szyba przednia barwiona/ogrzew. | rysa/odprysk, pęknięcie | WY | 2 |

Szyba czołowa - Pęknięcie/rozerwanie 1

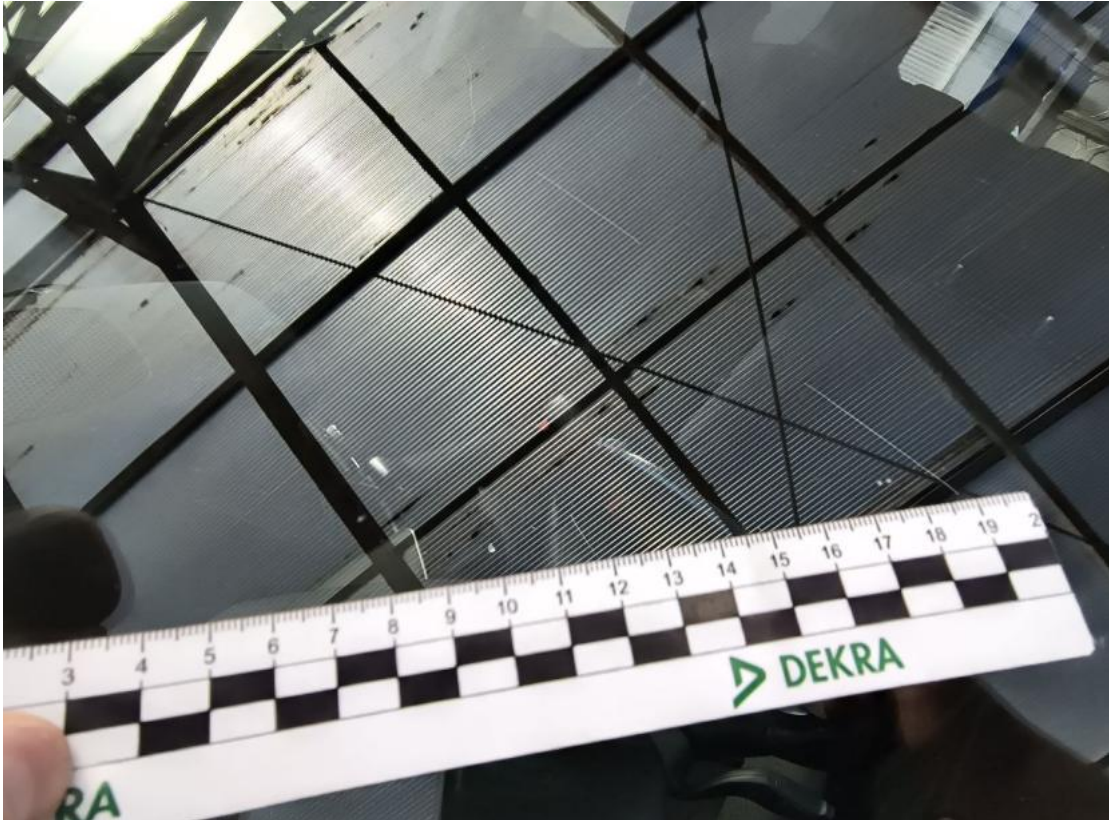
**Fot. 45**

Szyba czołowa - Pęknięcie/rozerwanie 2

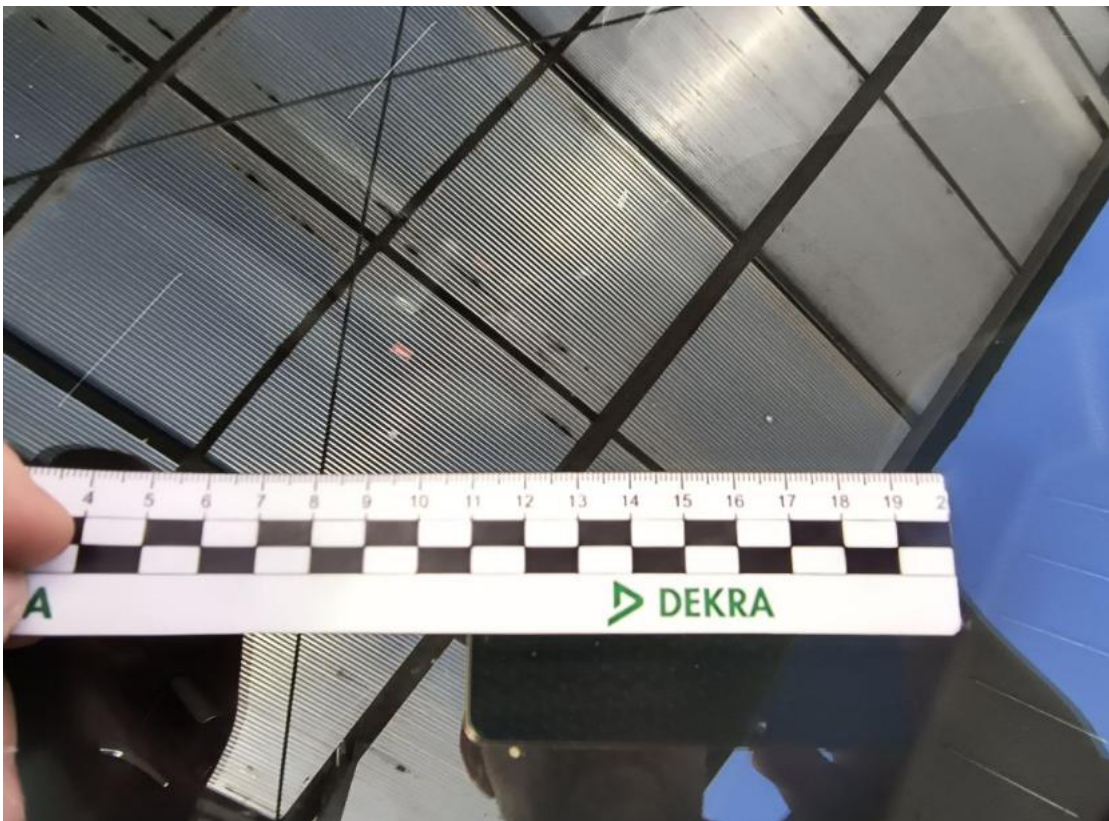
**Fot. 46**

Szyba czołowa() - Pęknięcie/rozerwanie 3

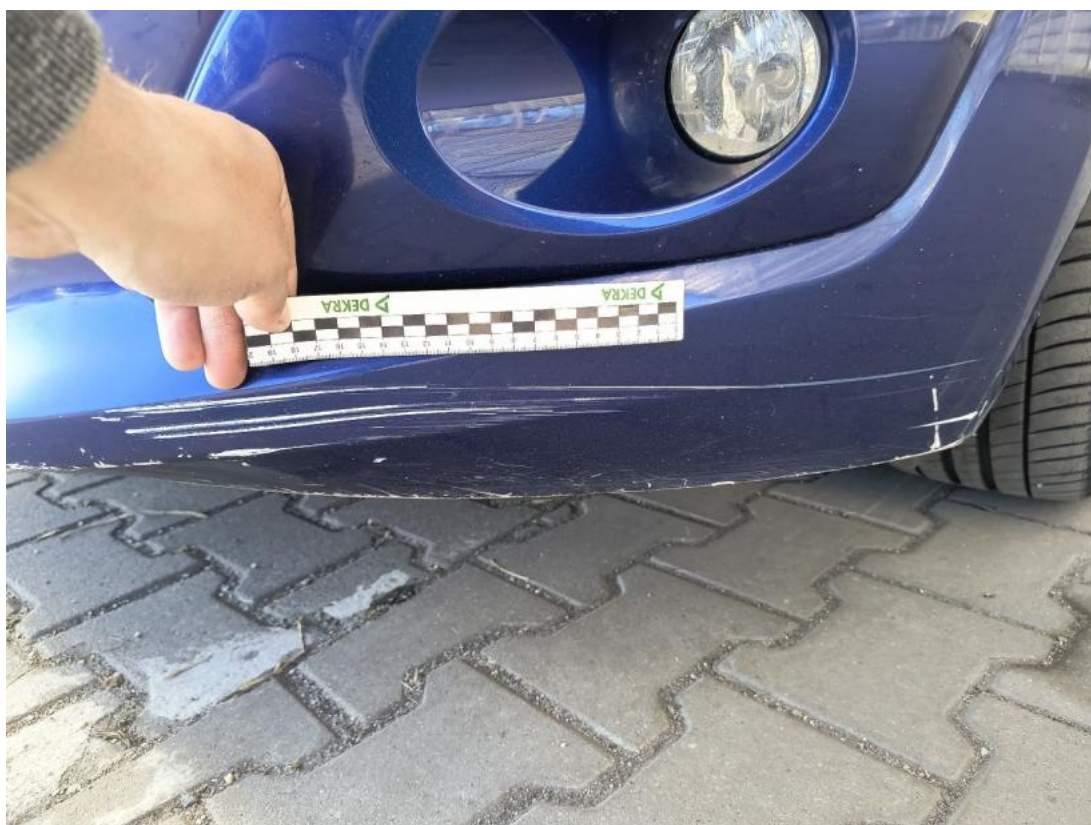
**Fot. 50**

Zderzak - Rysa/odprysk 2

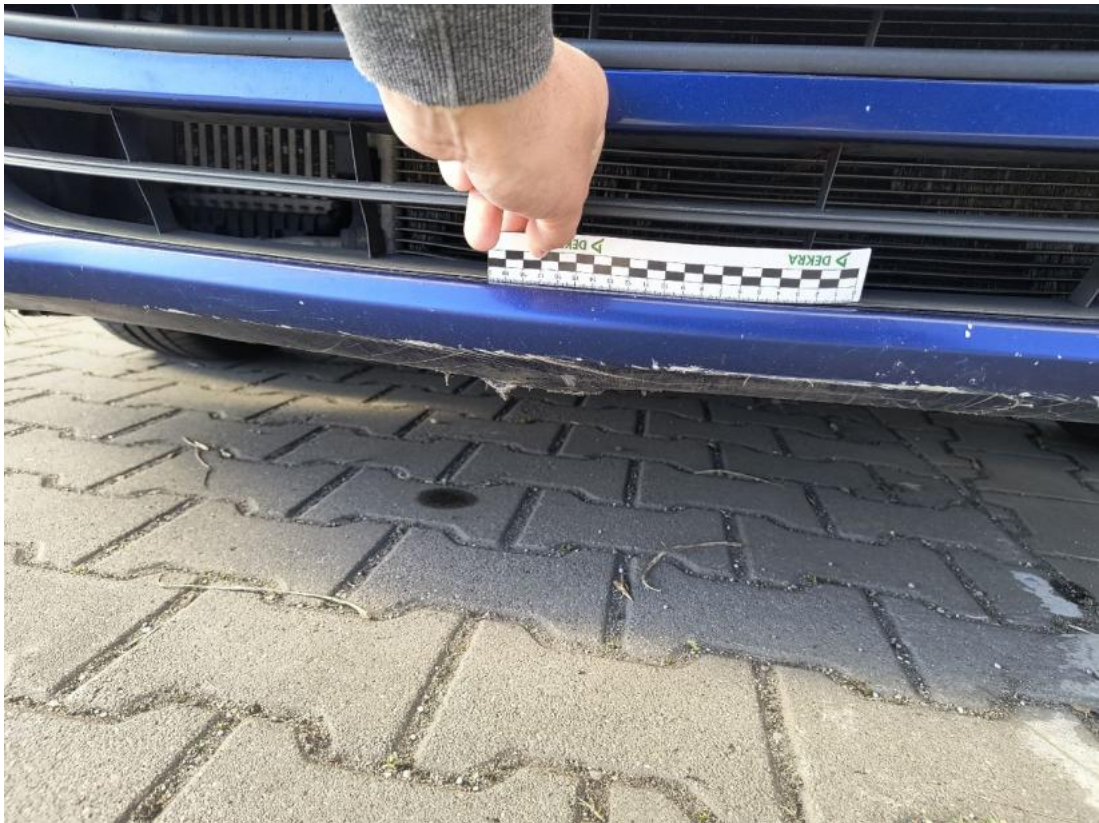
**Fot. 51**

Zderzak() - Rysa/odprysk 3

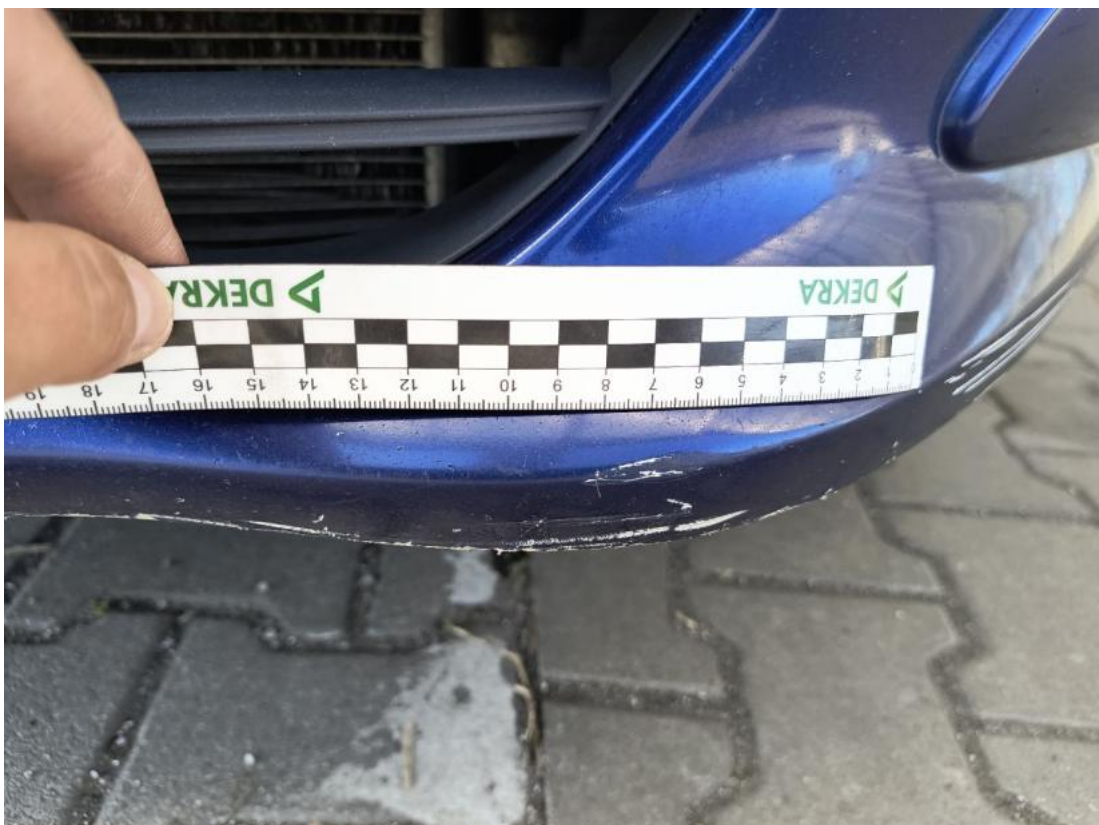
**Fot. 52**

| Poz. | Nazwa pozycji | Opis uszkodzeń | Kwalifik. | Naprawa [rbg] |
|---|---|---|---|---|
| 3 | Nakładka zderzaka przedniego, dół | rysa/odprysk, wgniecenie/odkształcenie | NA | 1.2 |

Zderzak - Wgniecenie/odkształcenie 1

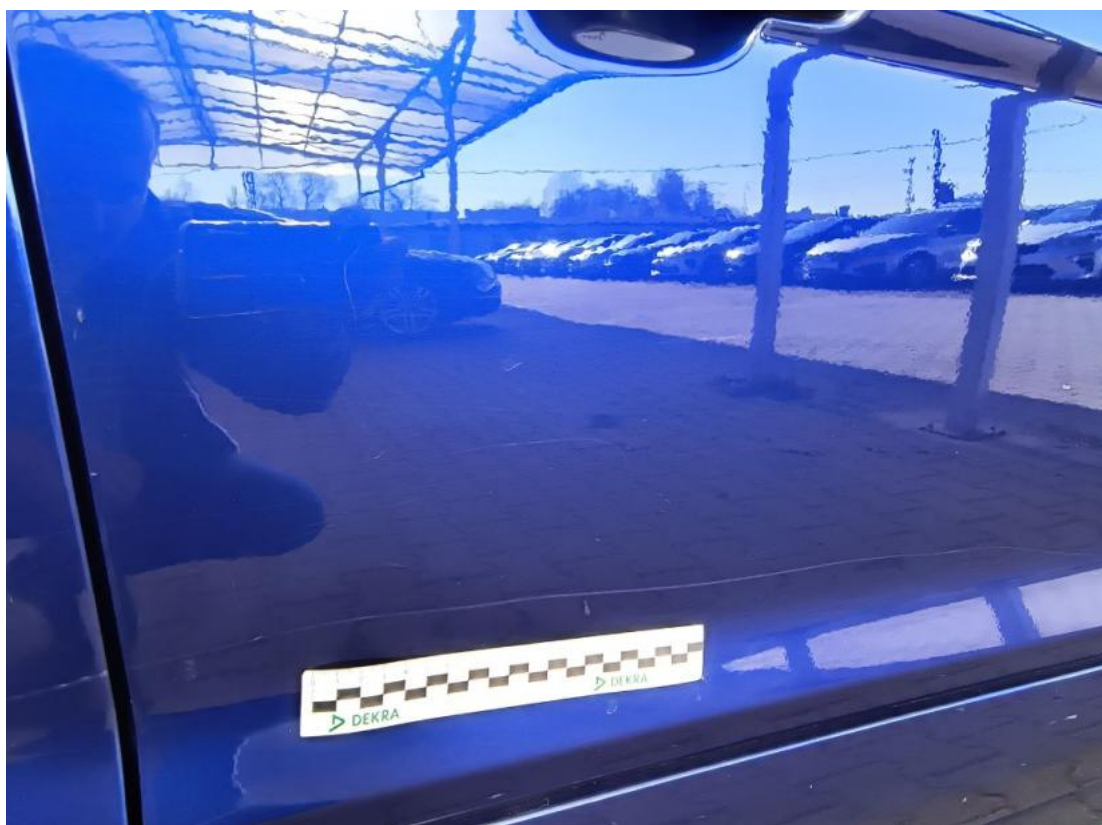
**Fot. 54**

Drzwi przednie P - Rysa/odprysk 1

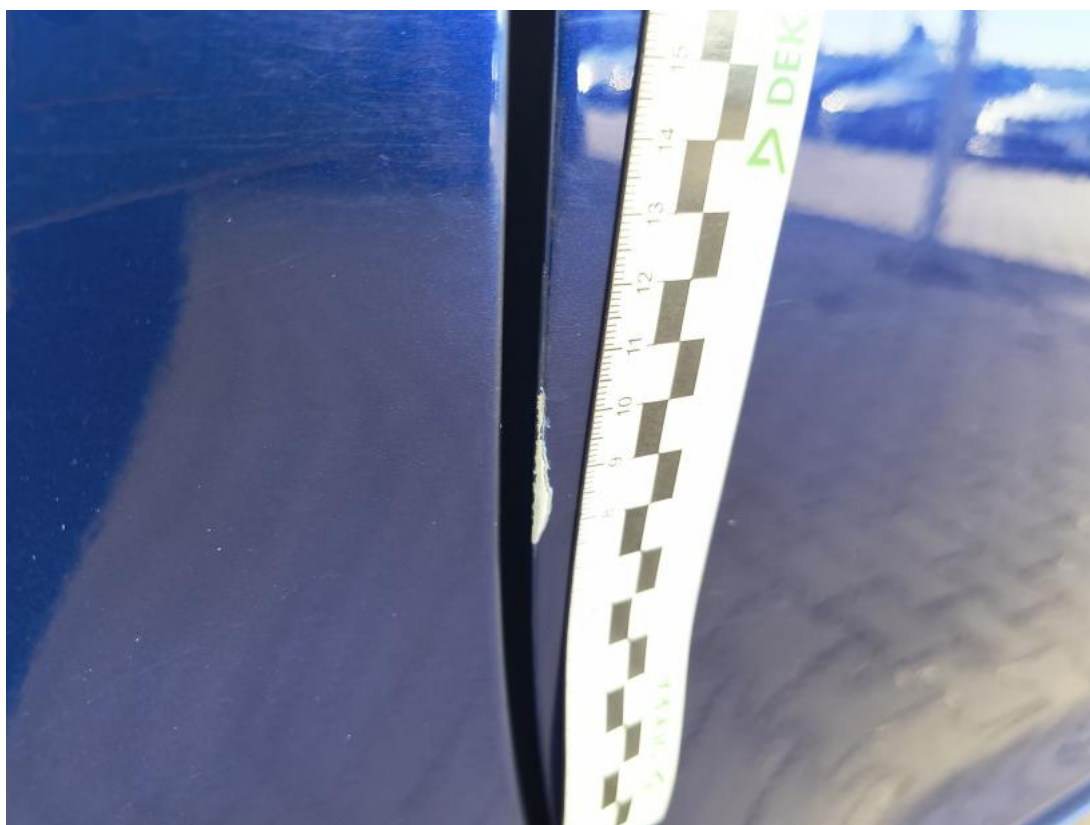
**Fot. 58**

| Poz. | Nazwa pozycji | Opis uszkodzeń | Kwalifik. | Naprawa [rbg] |
|---|---|---|---|---|
| 7 | Drzwi części ład.przesuwne R | rysa/odprysk | NA | 0.5 |

Drzwi tylne P - Rysa/odprysk 2

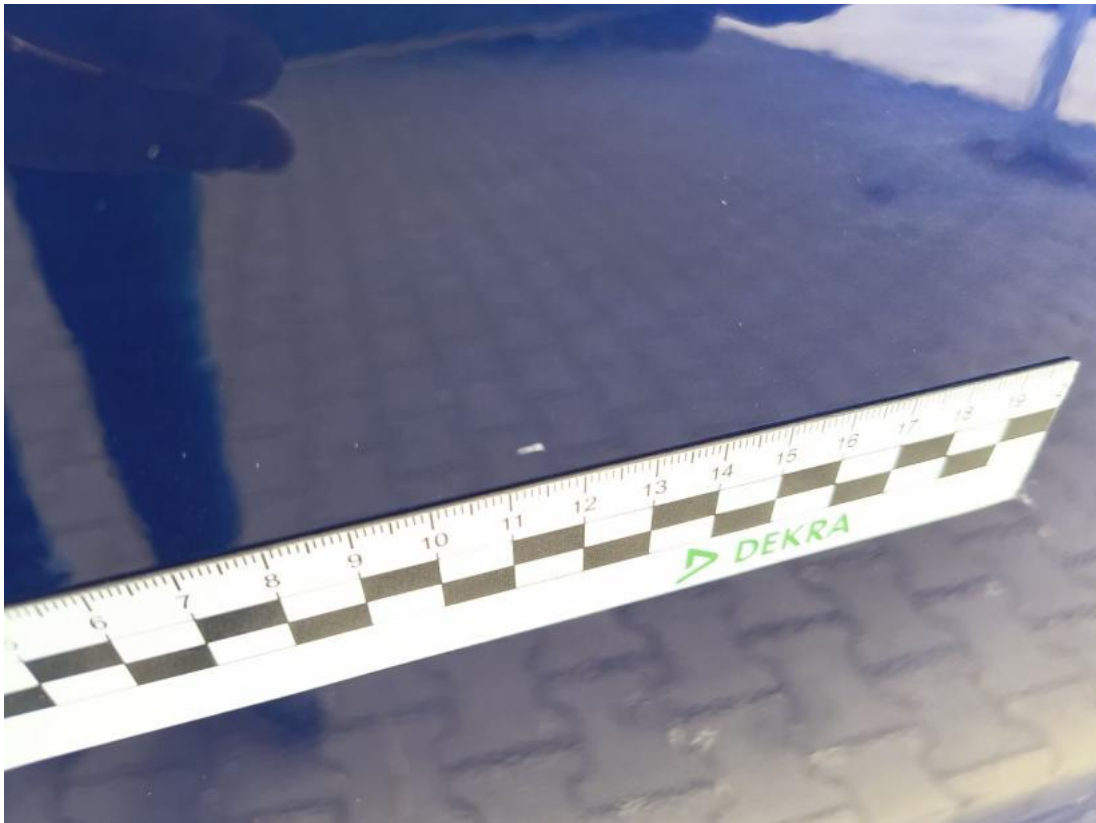
**Fot. 59**

Drzwi tylne P() - Rysa/odprysk 3

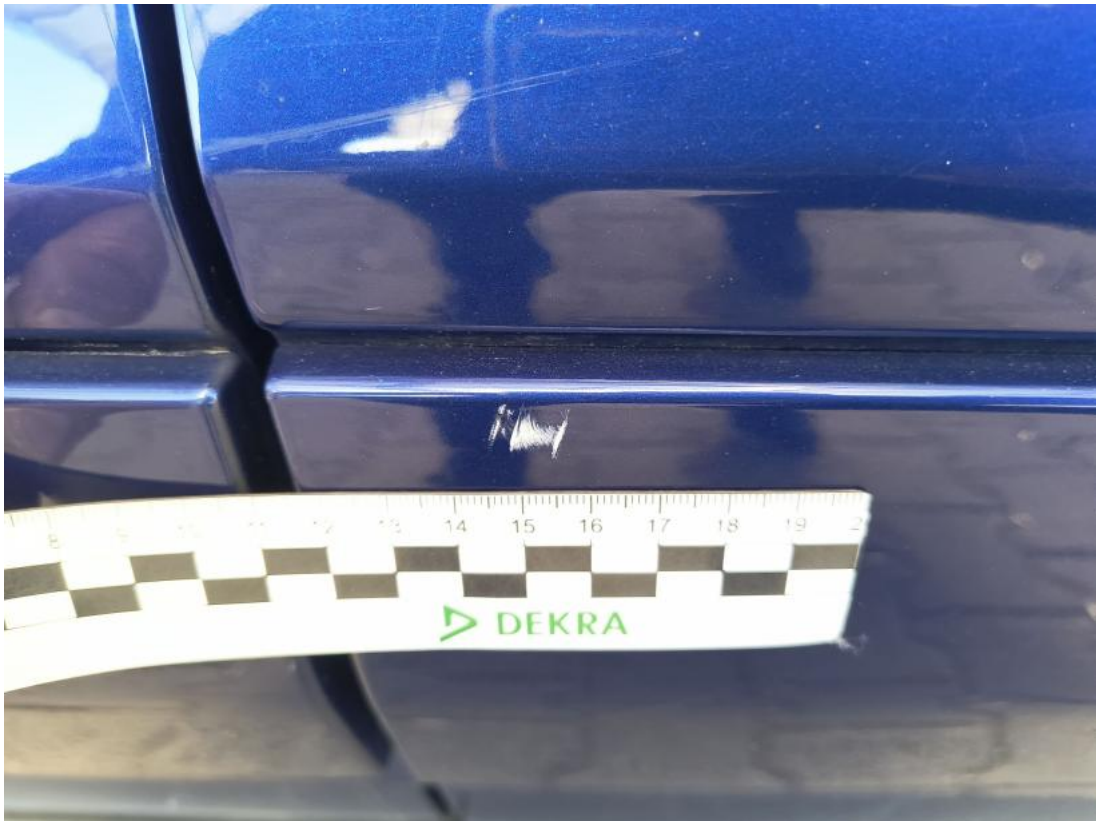
**Fot. 61**

| Poz. | Nazwa pozycji | Opis uszkodzeń | Kwalifik. | Naprawa [rbg] |
|---|---|---|---|---|
| 5 | Nakładka dolna drzwi przednich R | rysa/odprysk | NA | 0.3 |

Listwa drzwi przednich P - Rysa/odprysk 1

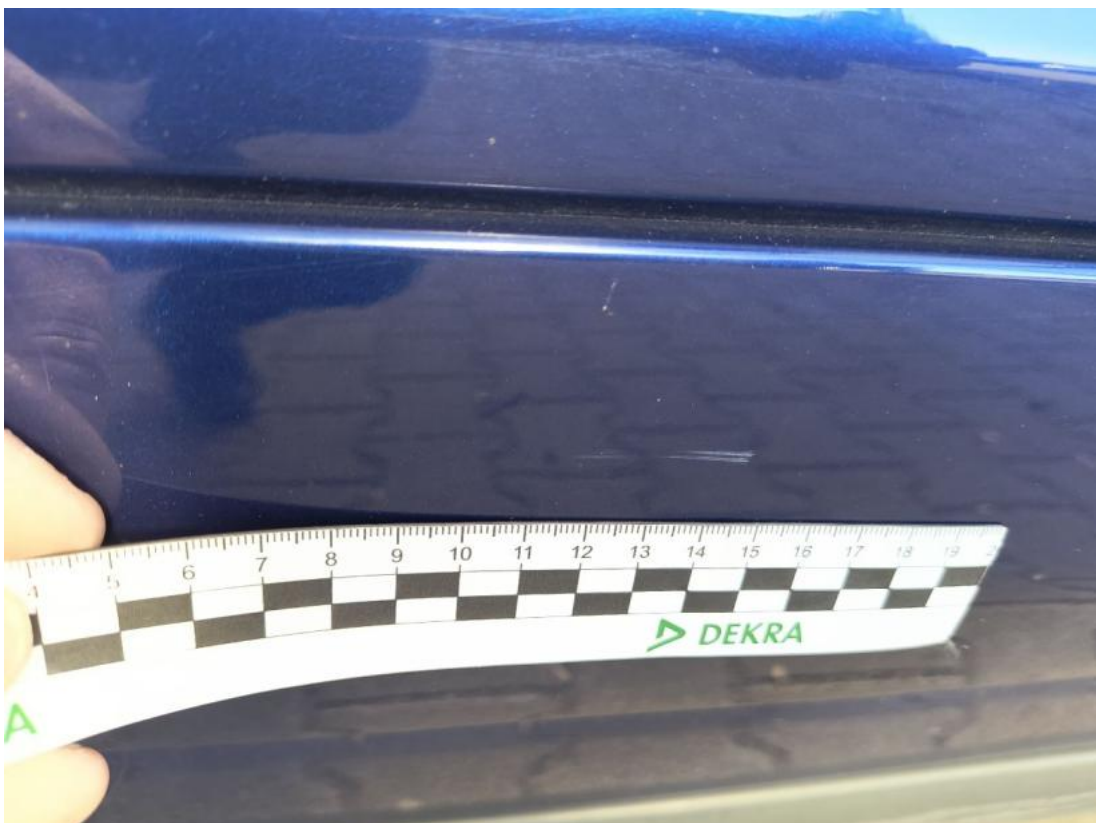
**Fot. 62**

Listwa drzwi przednich P - Rysa/odprysk 2

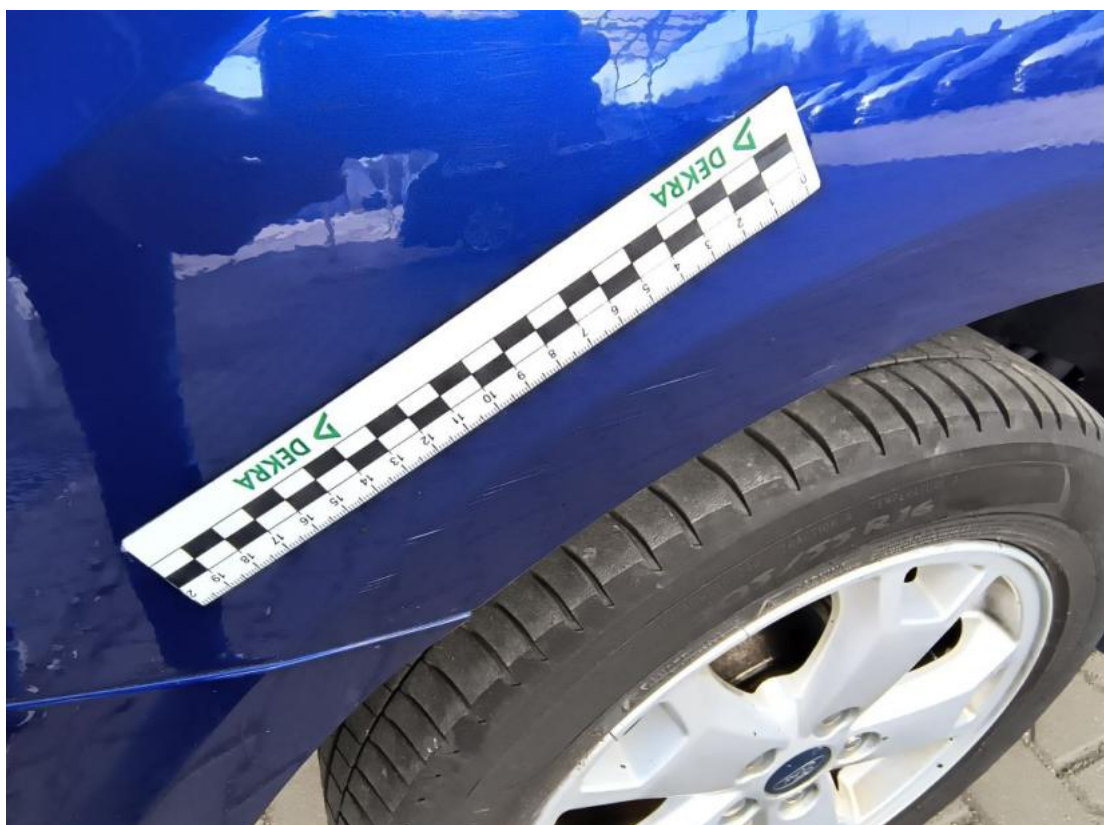
**Fot. 66**

| Poz. | Nazwa pozycji | Opis uszkodzeń | Kwalifik. | Naprawa [rbg] |
|---|---|---|---|---|
| 10 | Łotnik tylny, część dolna R | rysa/odprysk | NA | 0.5 |

Błotnik tylny P / Ściana boczna P - Rysa/odprysk 1

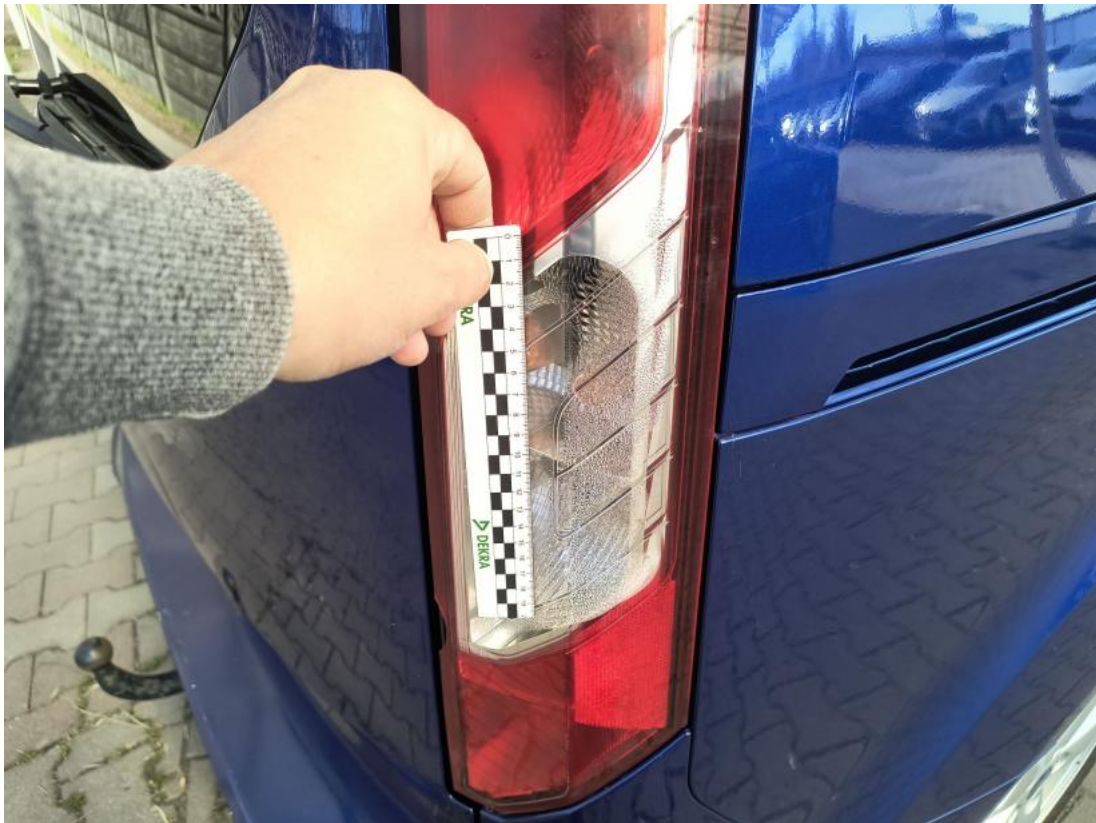
**Fot. 67**

| Poz. | Nazwa pozycji | Opis uszkodzeń | Kwalifik. | Naprawa [rbg] |
|---|---|---|---|---|
| 17 | Lampa tylna, dół R | zaparowana | | |

Lampa zespolona tylna P - Inne 1

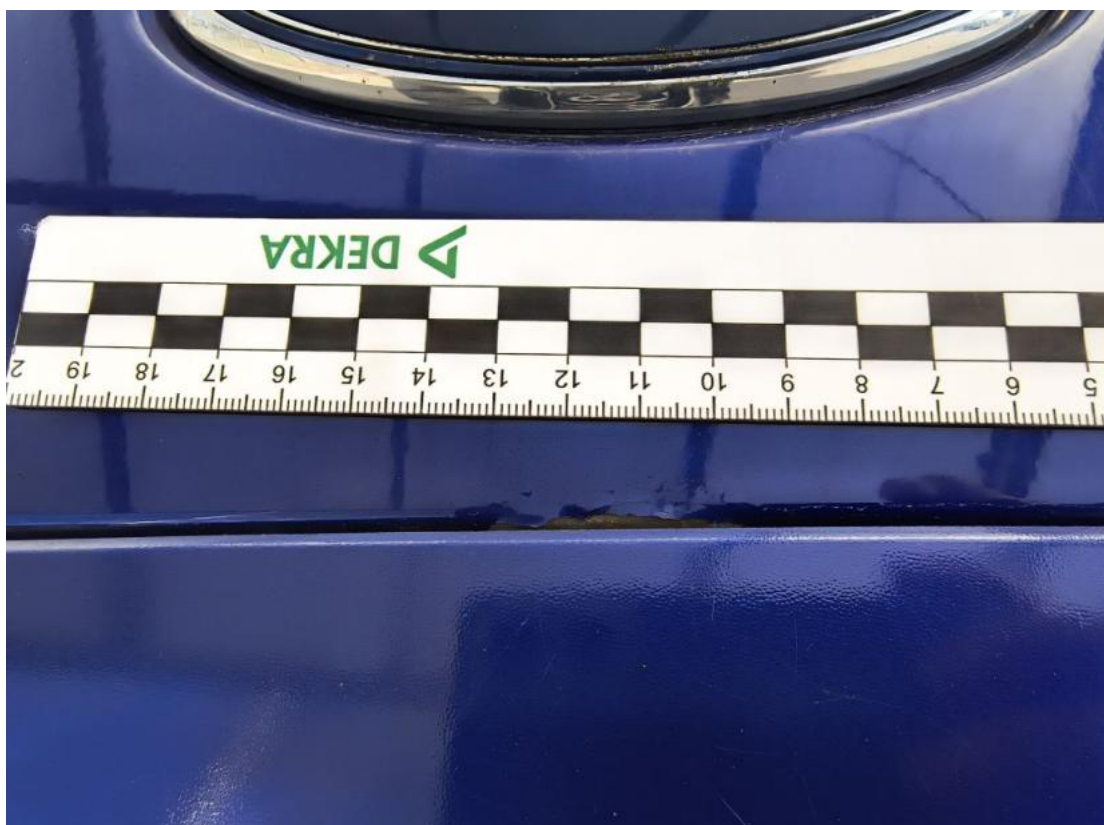
**Fot. 69**

| Poz. | Nazwa pozycji | Opis uszkodzeń | Kwalifik. | Naprawa [rbg] |
|---|---|---|---|---|
| 11 | Pokrywa tylna | ślady korozji | NA | 0.5 |

Pokrywy bagażnika - Inne 1

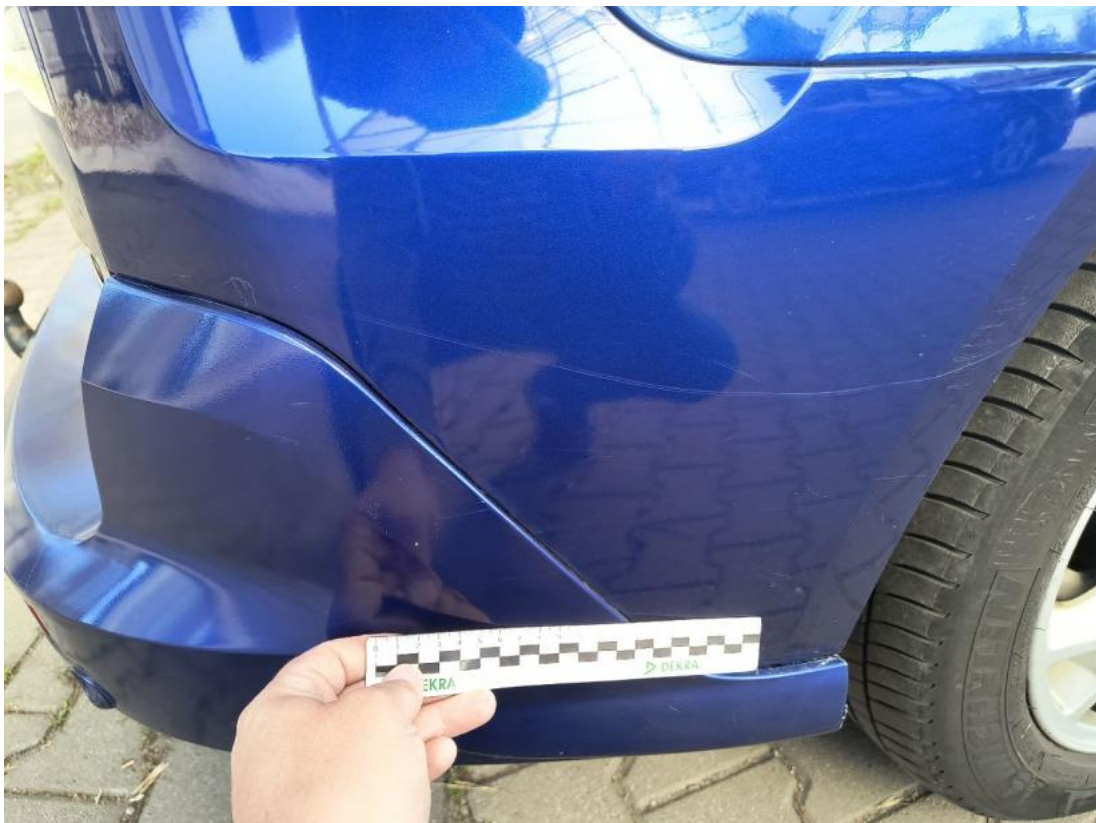
**Fot. 72**

| Poz. | Nazwa pozycji | Opis uszkodzeń | Kwalifik. | Naprawa [rbg] |
|---|---|---|---|---|
| 8 | Nakładka zderzaka tylnego, dół | rysa/odprysk | NA | 0.8 |

Zderzak tylny - Rysa/odprysk 1

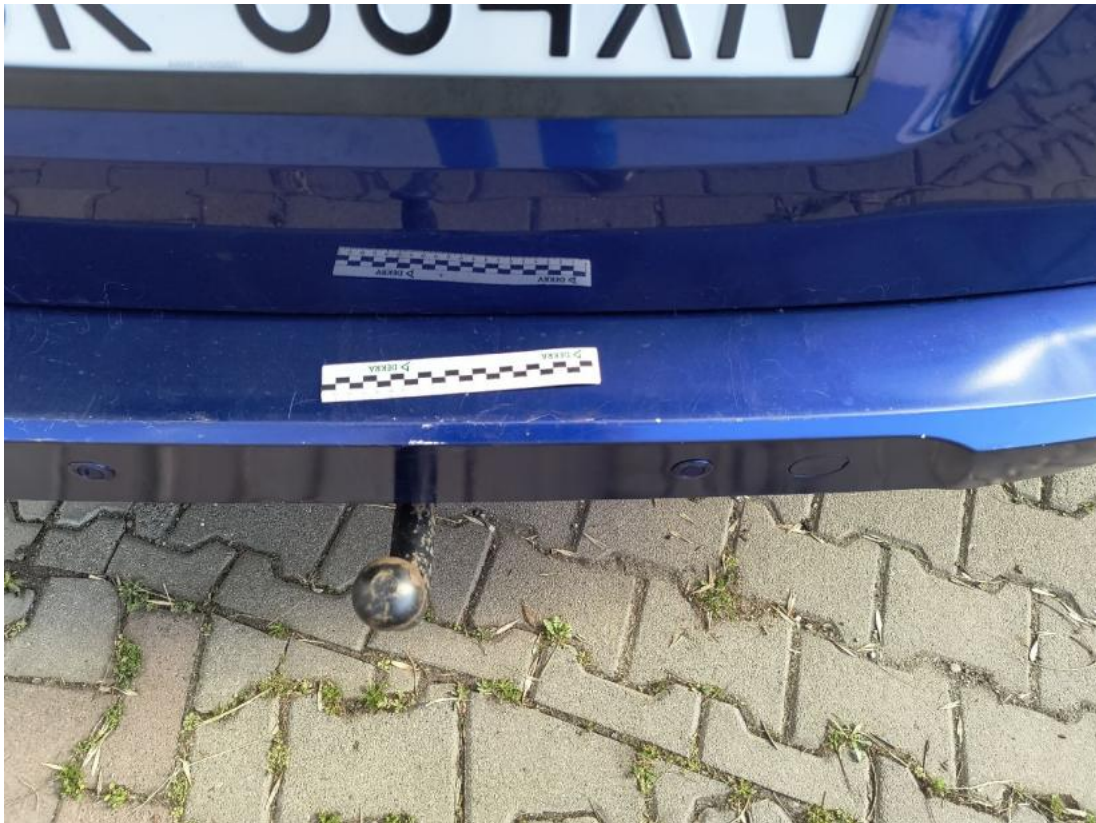
**Fot. 73**

Zderzak tylny - Rysa/odprysk 2

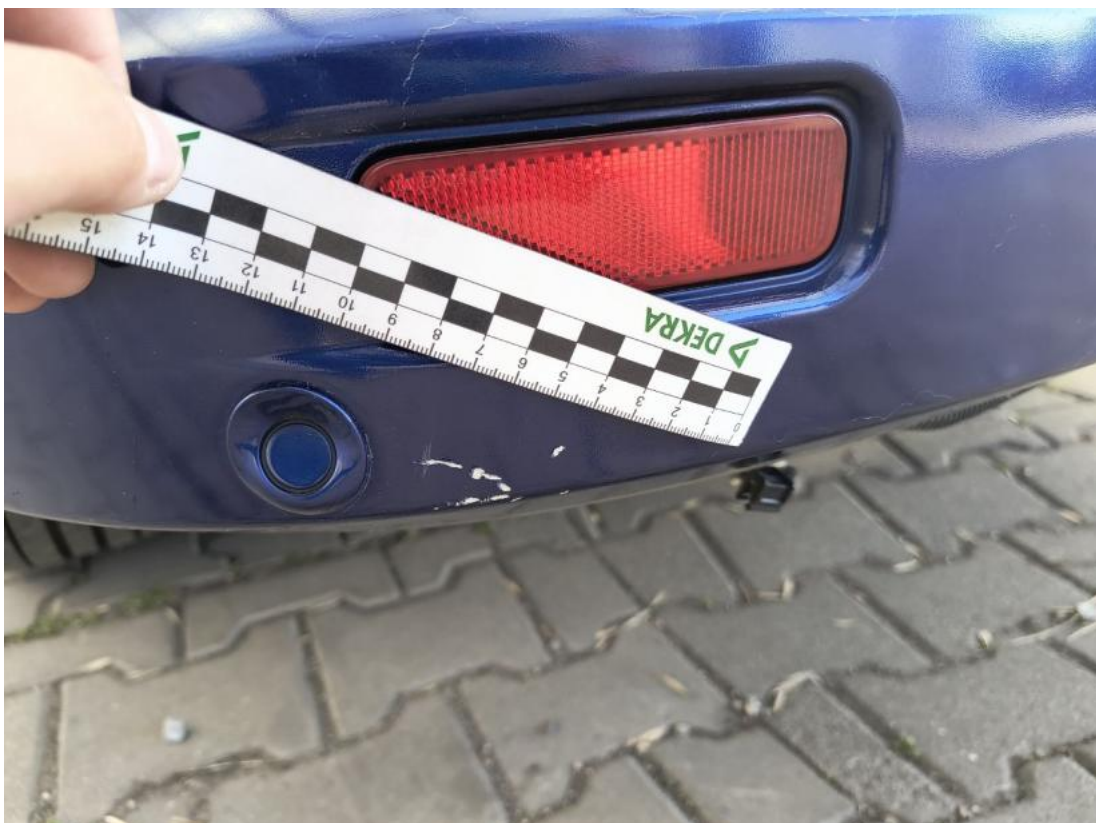
**Fot. 74**

Zderzak tylny() - Rysa/odprysk 3

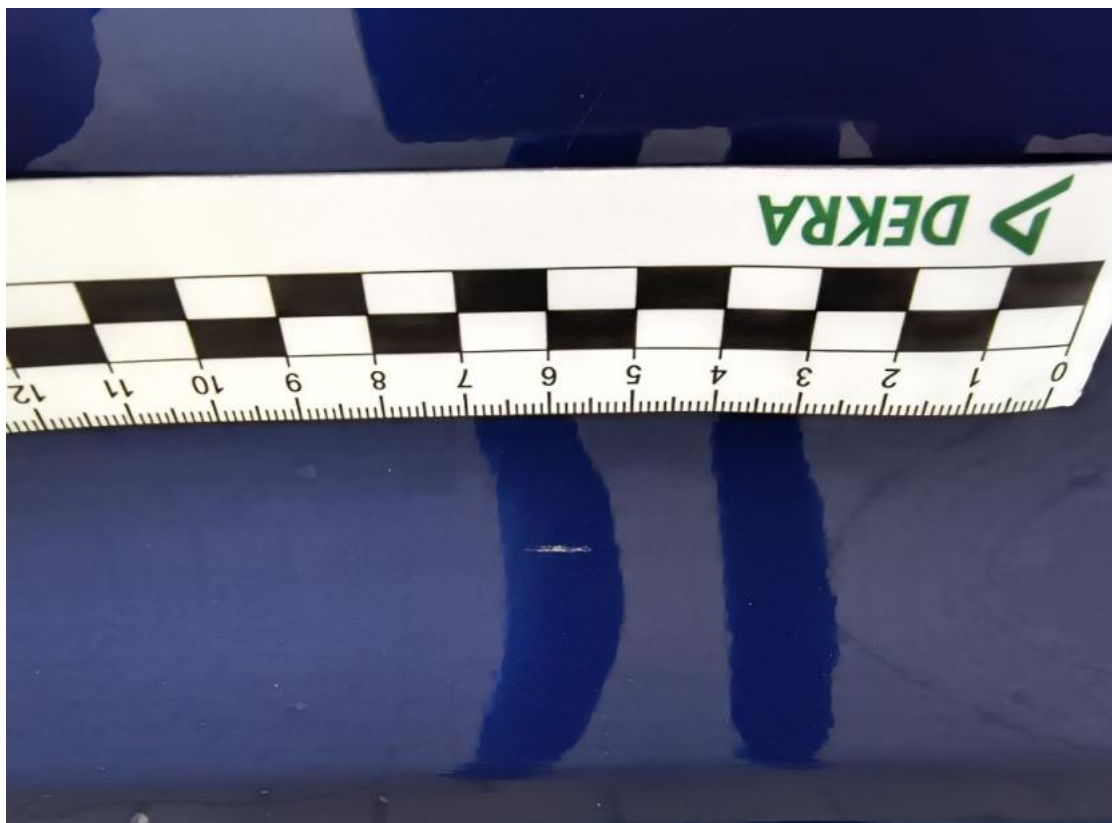
**Fot. 76**

| Poz. | Nazwa pozycji | Opis uszkodzeń | Kwalifik. | Naprawa [rbg] |
|---|---|---|---|---|
| 16 | Drzwi części ład.przesuwne L | rysa/odprysk | | |

Drzwi tylne L - Rysa/odprysk 1

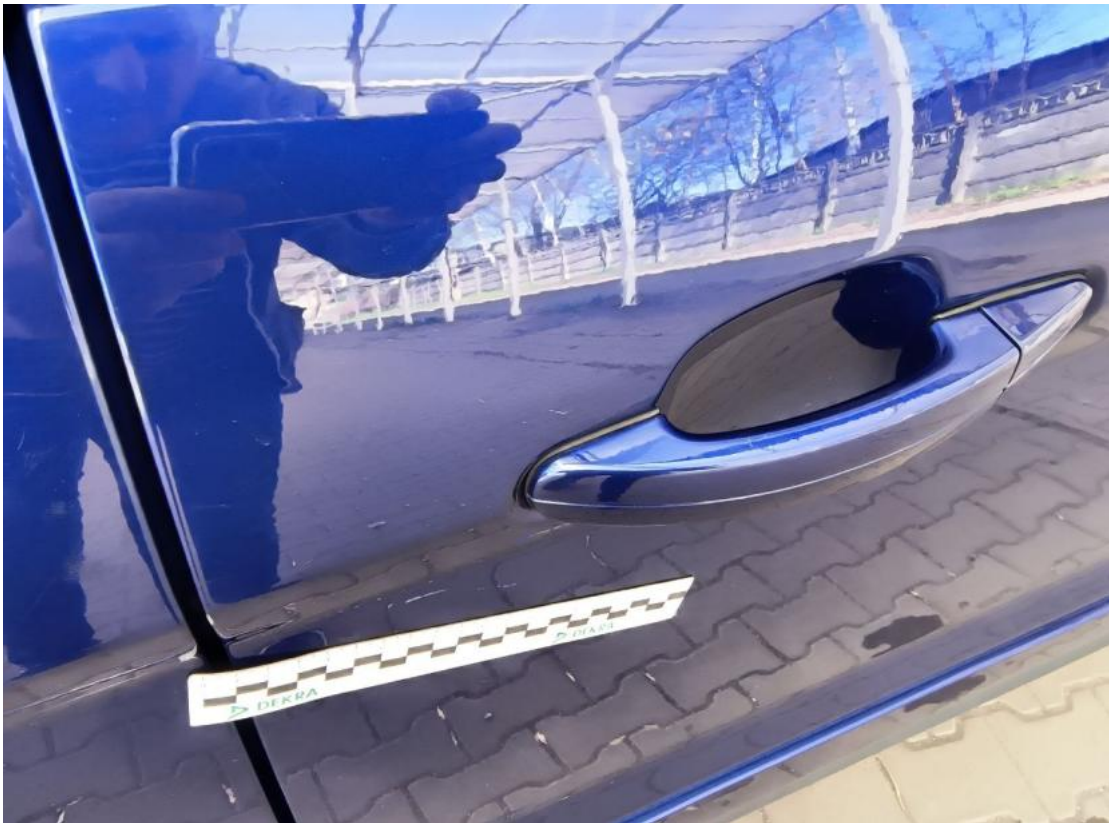
**Fot. 77**

Drzwi tylne L - Rysa/odprysk 2

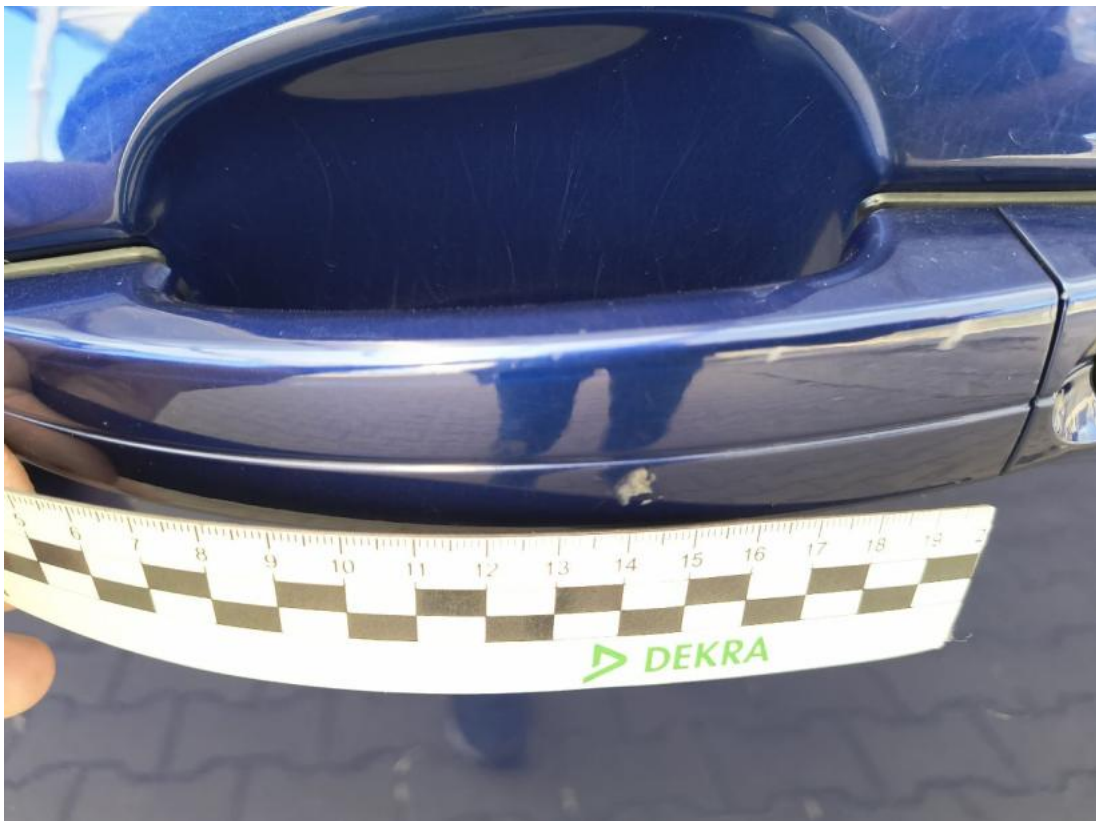
**Fot. 78**

| Poz. | Nazwa pozycji | Opis uszkodzeń | Kwalifik. | Naprawa [rbg] |
|---|---|---|---|---|
| 6 | Klamka zewnętrzna drzwi przednich L | rysa/odprysk | NA | 0.3 |

Klamka drzwi prz L - Rysa/odprysk 1
