## Raport z oględzin pojazdu

| Numer raportu | 214722/4/25-11401 | Data raportu | 16-04-2025 |

| Marka, model | FORD Grand Tourneo Connec... |
| Numer rejestracyjny | SK804XN |

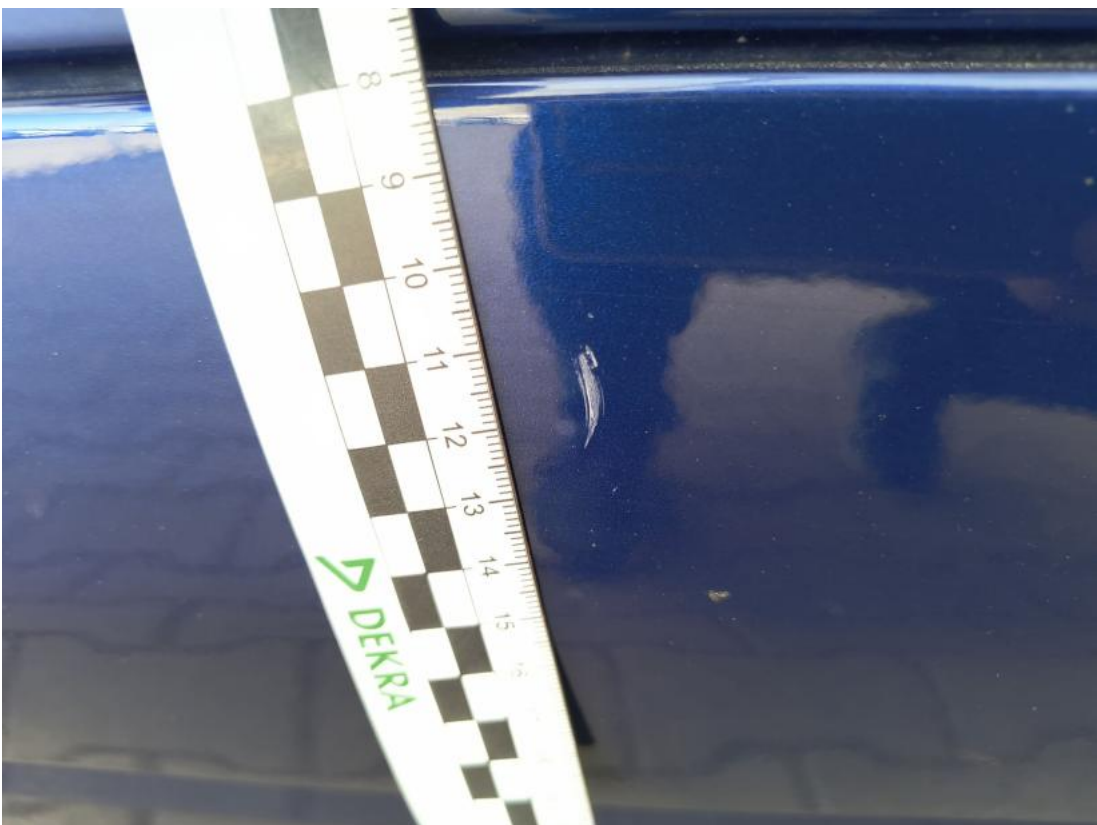
**Fot. 80**

| Poz. | Nazwa pozycji | Opis uszkodzeń | Kwalifik. | Naprawa [rbg] |
|---|---|---|---|---|
| 14 | Nakładka dolna drzwi przednich L | rysa/odprysk | | |

Listwa drzwi przednich L - Rysa/odprysk 1

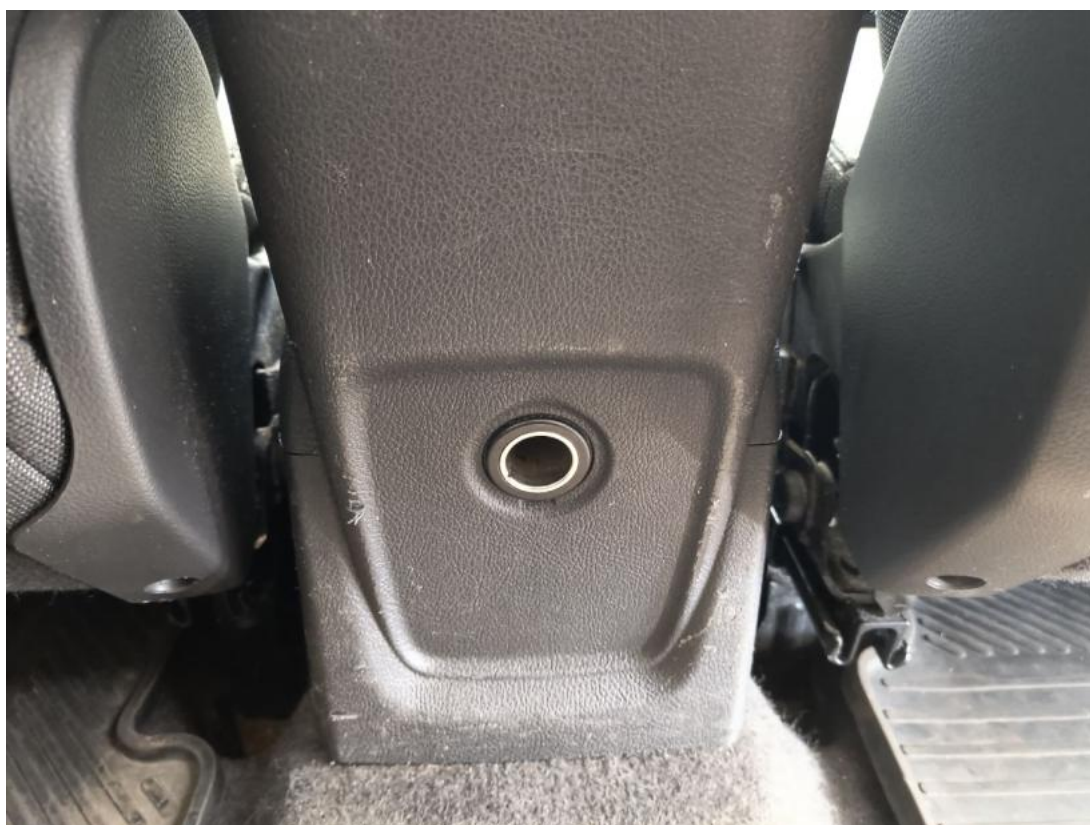
**Fot. 82**

Konsola tunelu śr. - Inne 1

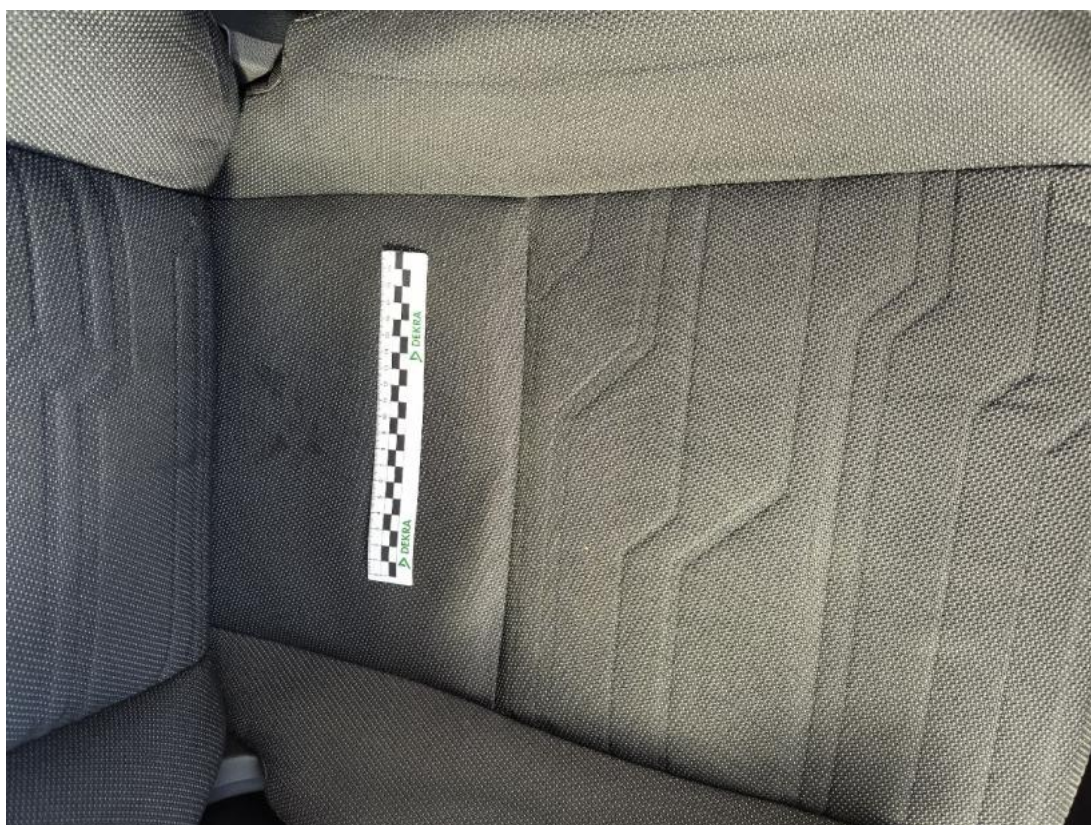
**Fot. 84**

Fotel prz. lew. - Inne 1

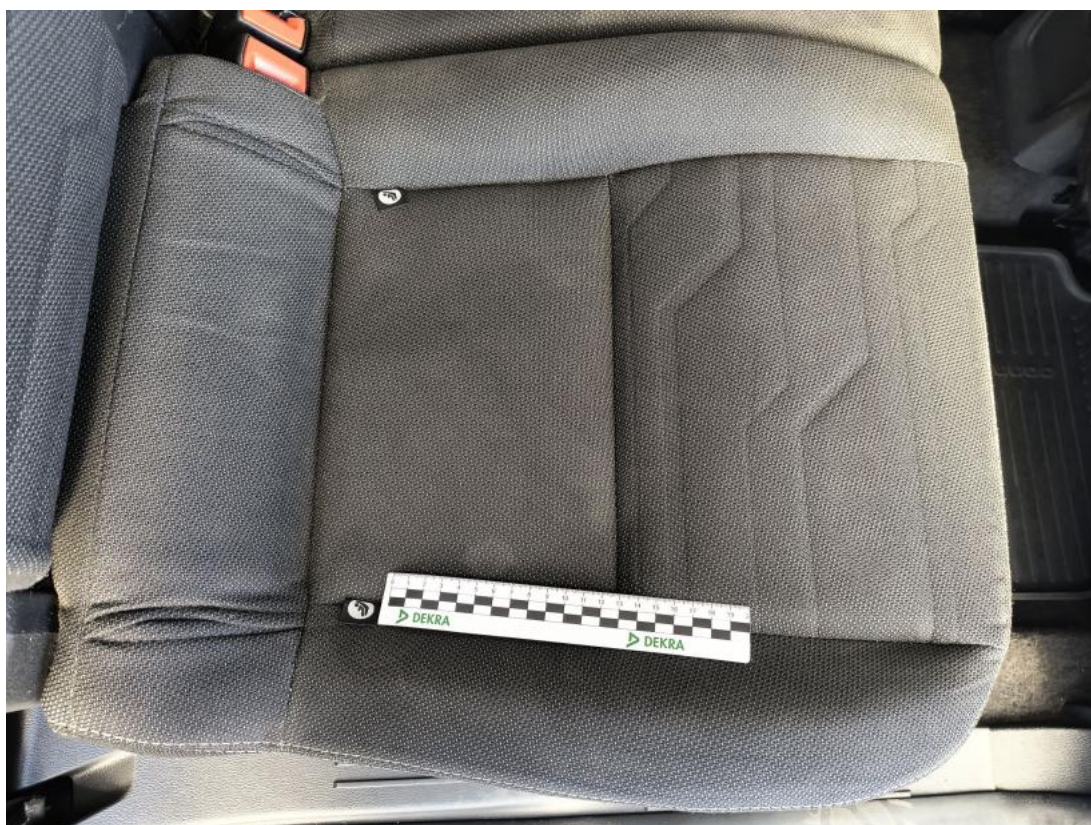
**Fot. 88**

Kanapa tyl. - Inne 1

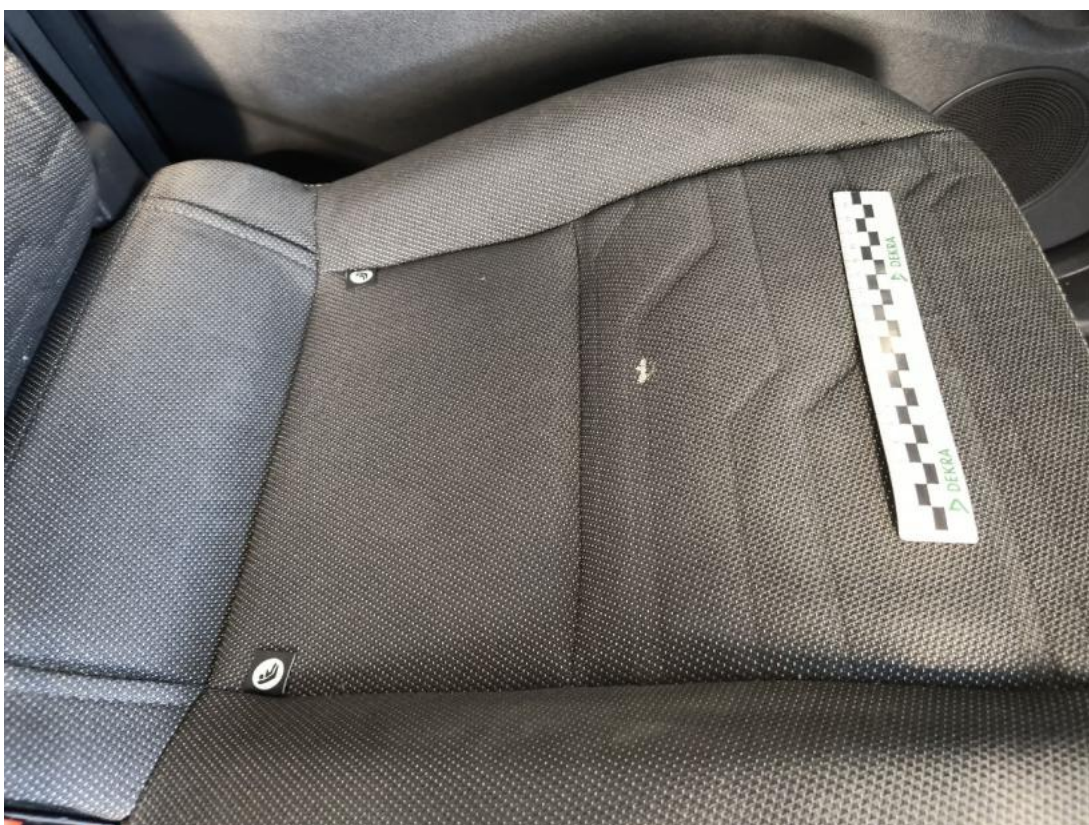
**Fot. 90**

Kanapa tyl.(.) - Inne 3

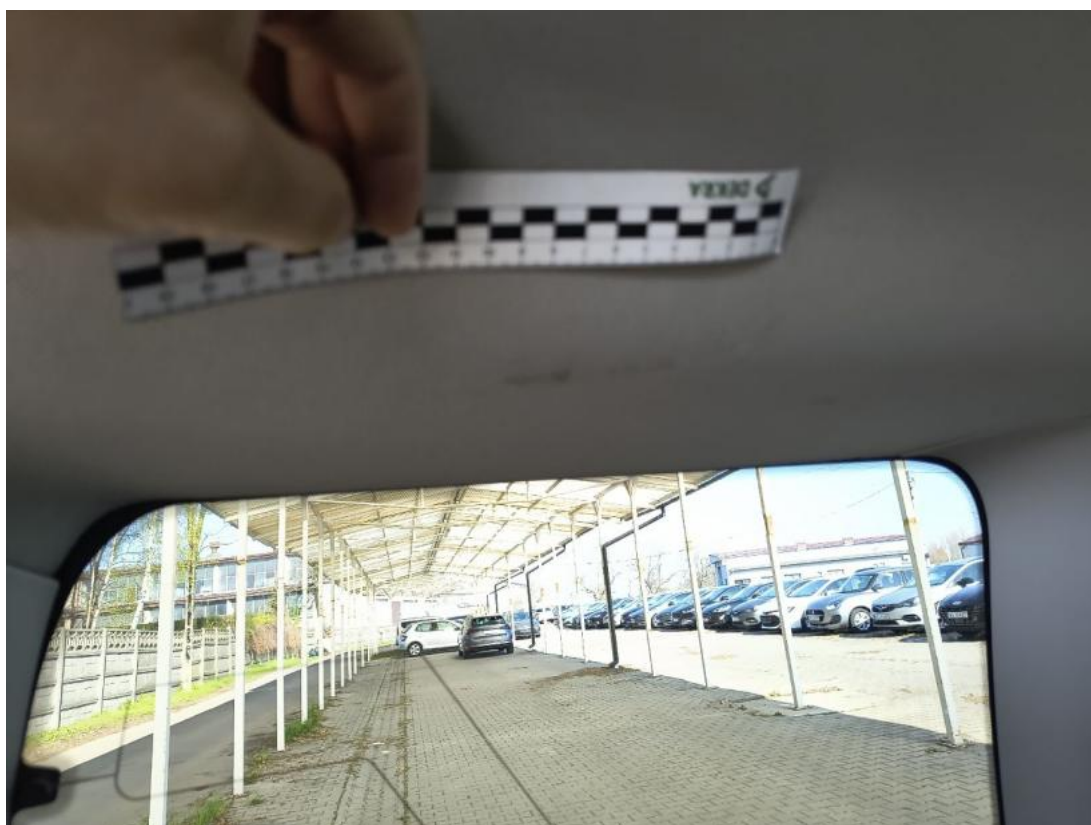
**Fot. 92**

Podsufitka - Inne 1

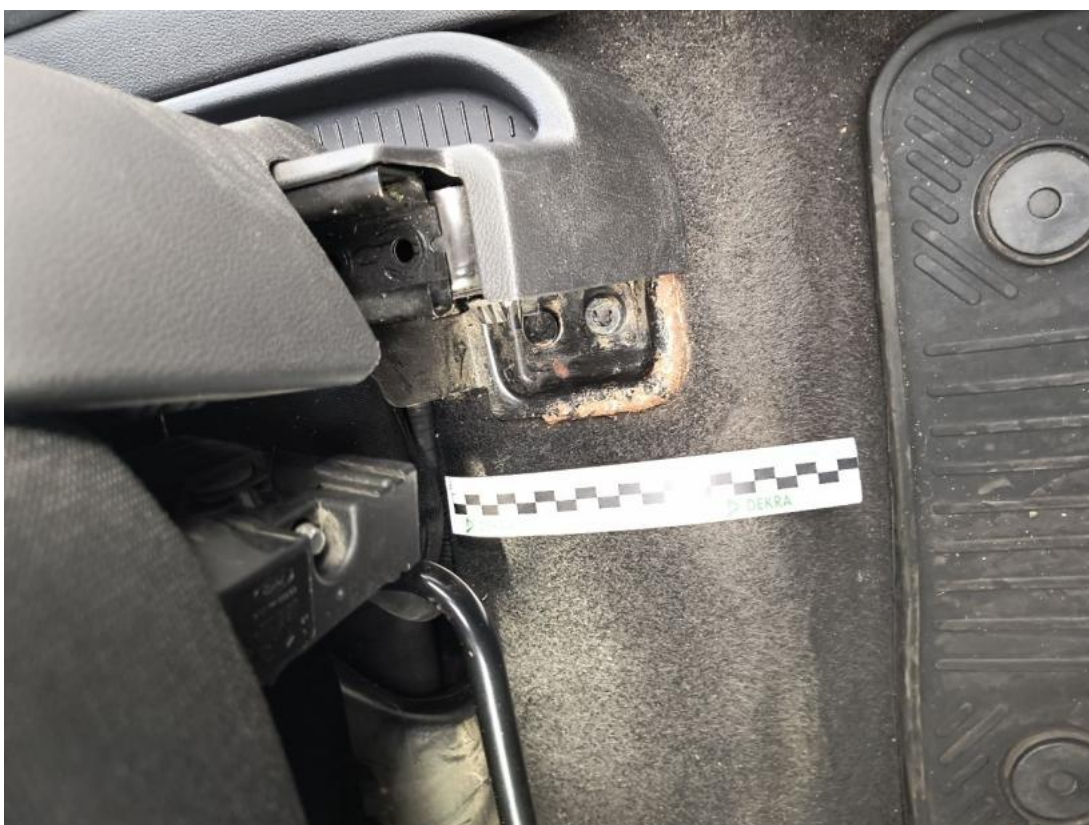
**Fot. 96**

| Poz. | Nazwa pozycji | Opis uszkodzeń | Kwalifik. | Naprawa [rbg] |
|---|---|---|---|---|
| 21 | Dywaniki podłogi komplet | korozja podstawy siedzenia | | |

Wykładzina podłogi - Inne 1

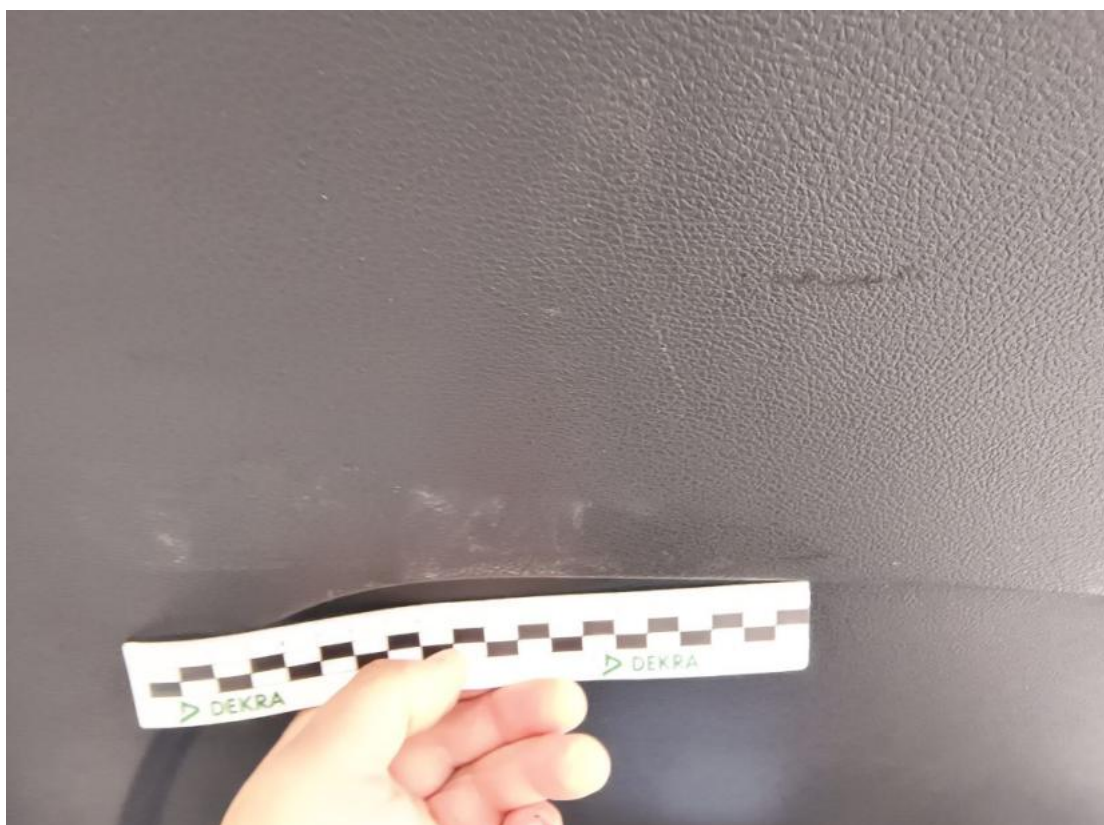
**Fot. 98**

| Poz. | Nazwa pozycji | Opis uszkodzeń | Kwalifik. | Naprawa [rbg] |
|---|---|---|---|---|
| 20 | Komplet nakładek pokrywy tylnej | zarysowanie | | |

Wykładzina pokrywy tylnej - Rysa/odprysk 1

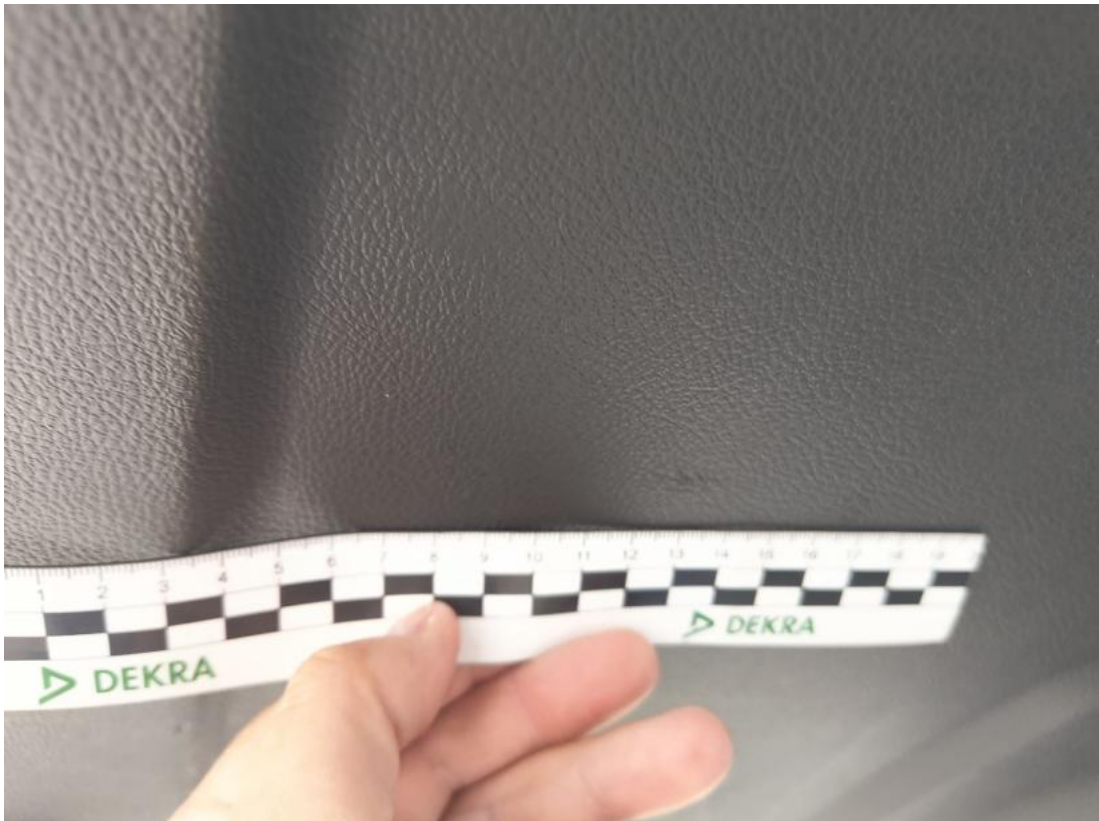
**Fot. 99**

Wykładzina pokrywy tylnej - Rysa/odprysk 2

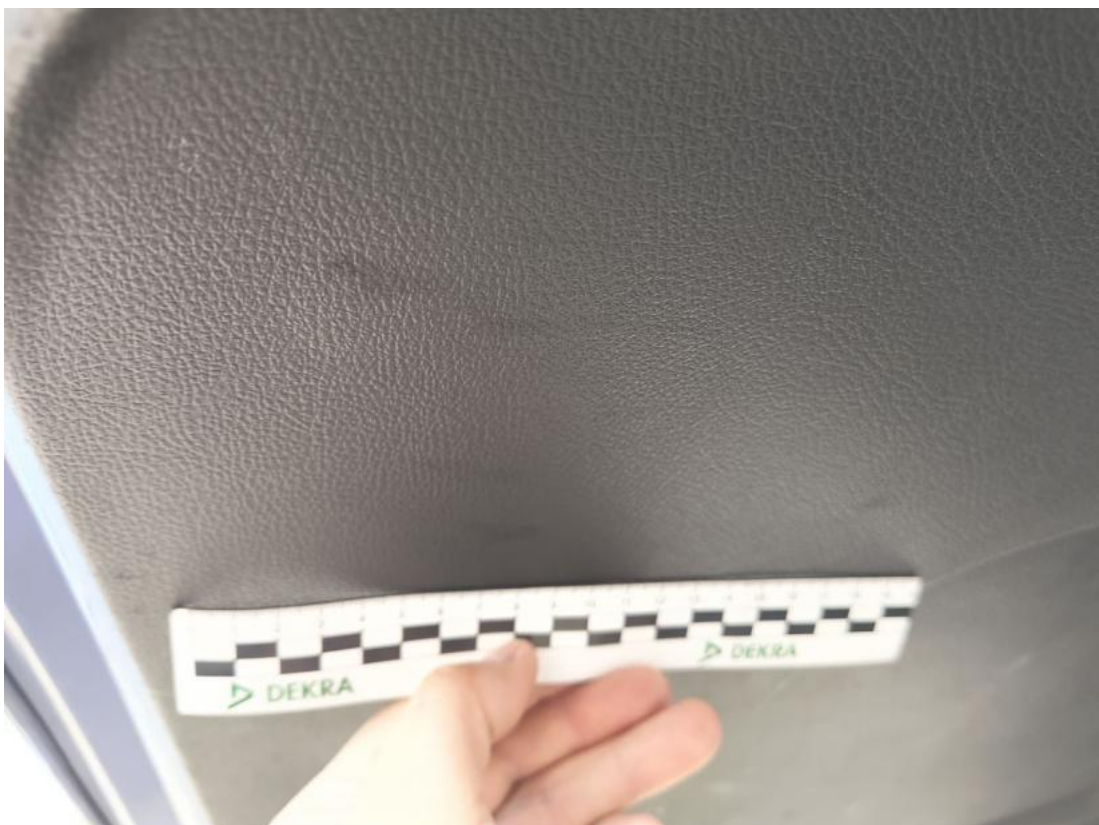
**Fot. 100**

Wykładzina pokrywy tylnej() - Rysa/odprysk 3

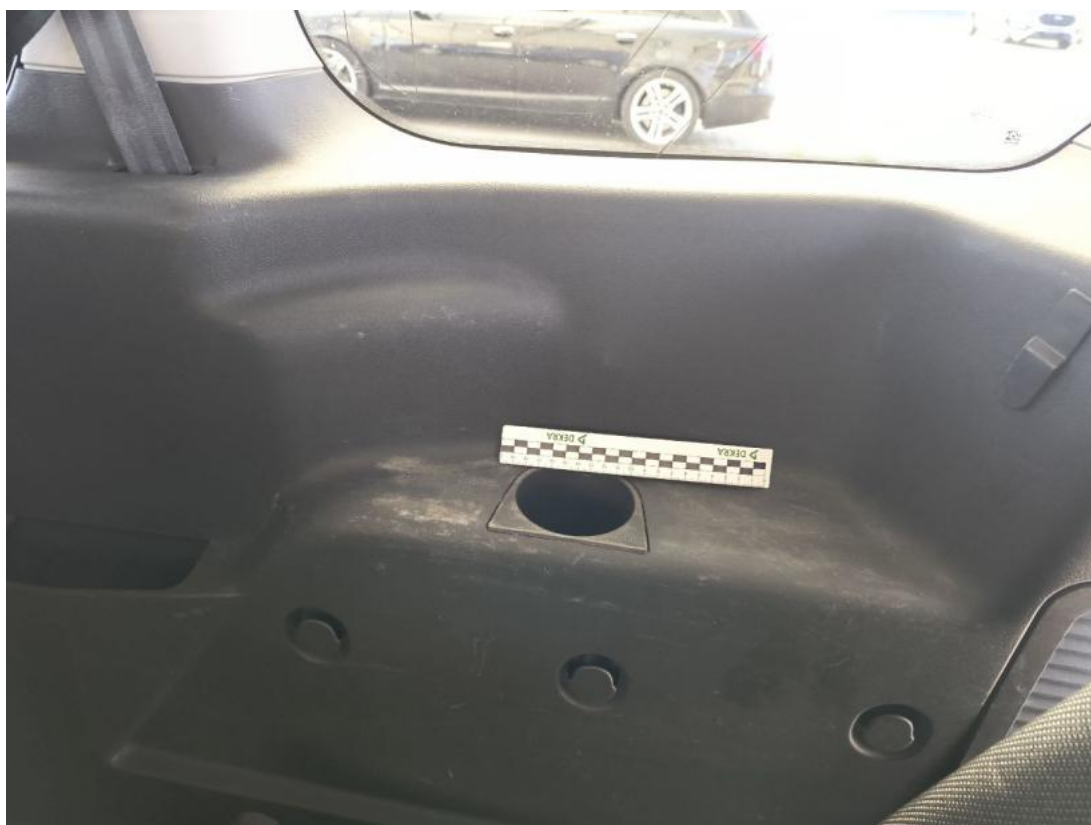
**Fot. 102**

Wykładzina przestrzeni bagażowej - Rysa/odprysk 2
