## Raport z oględzin pojazdu

| Numer raportu | 394985/4/25-9528 | Data raportu | 24-04-2025 |

| Numer identyfikacyjny (VIN) | <b>ZFA3120000JB99021</b> |
| Marka, model | FIAT 500 15-24 |

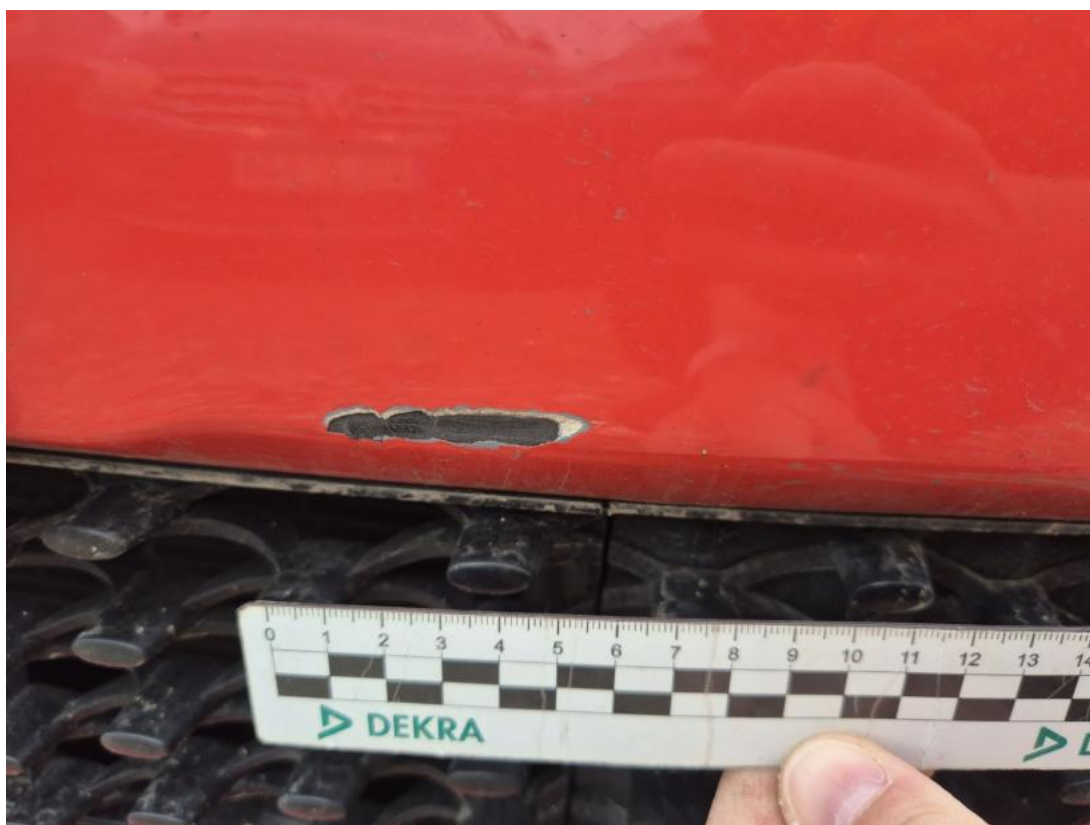
| 13 | Okladzina zderzaka przedniego | głębokie, zarysowanie | NA | 2 |

**Fot. 32**  
Zderzak - Rysa/odprysk 1

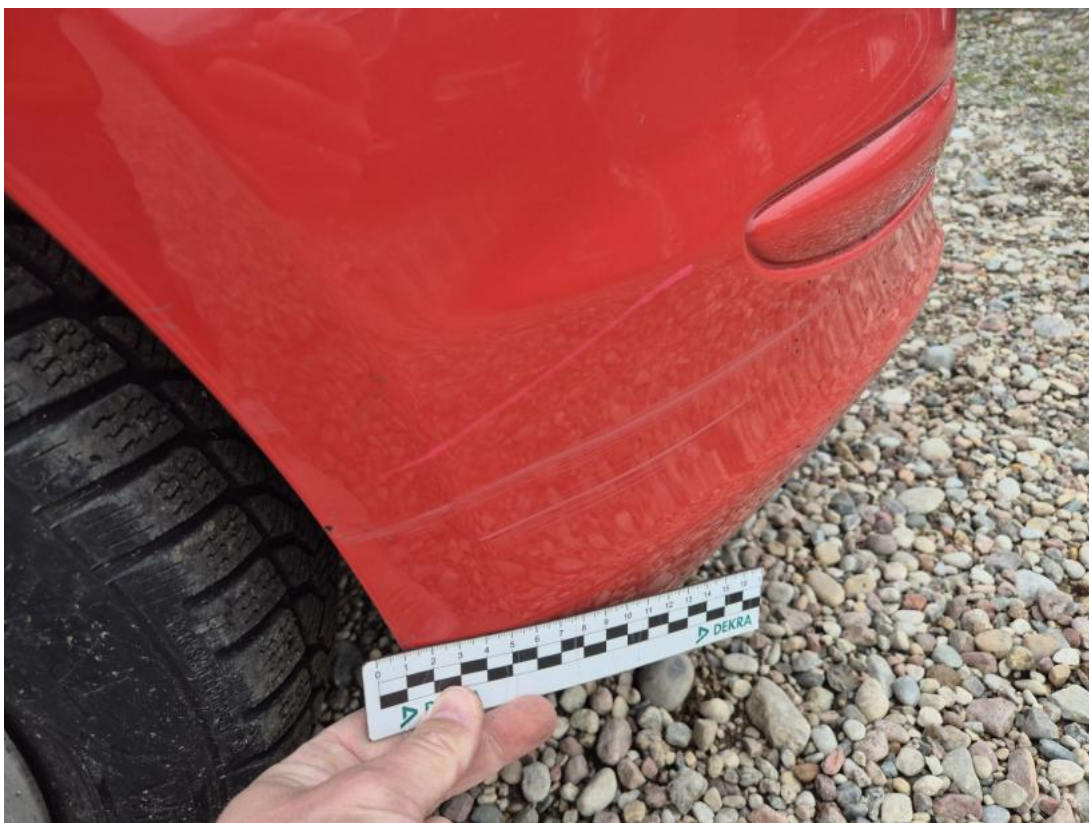
**Fot. 33**  
Zderzak - Rysa/odprysk 2

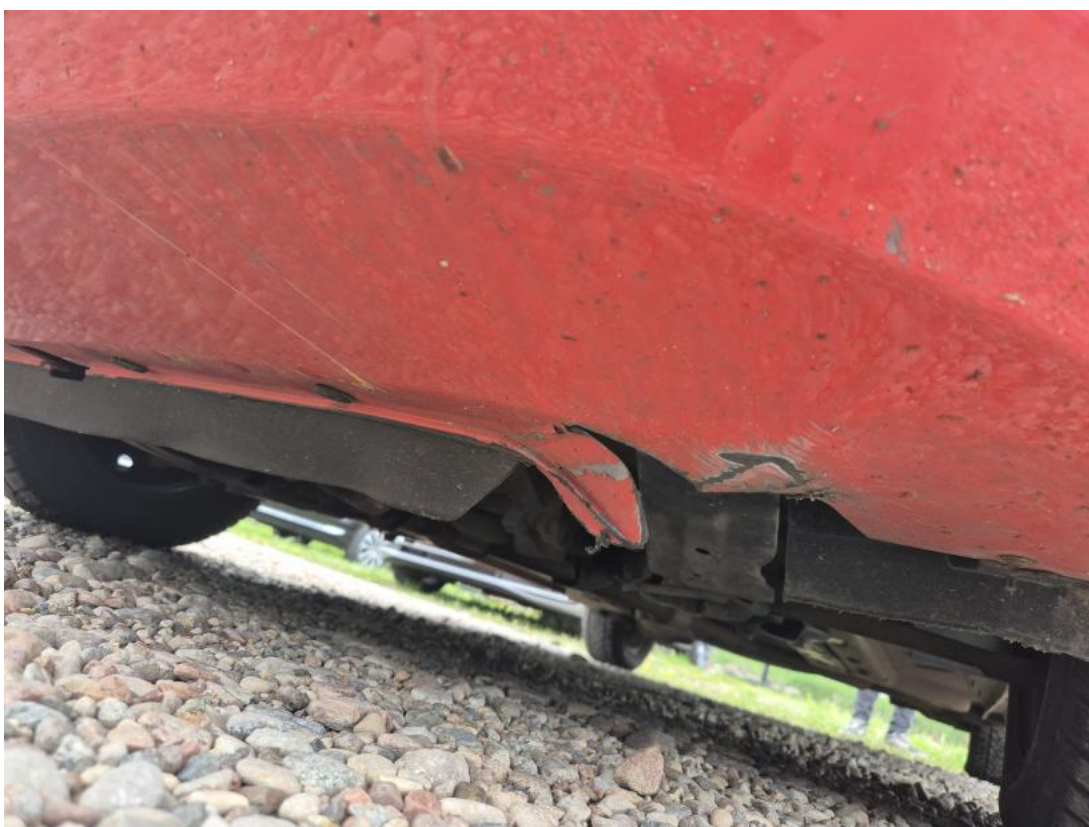
**Fot. 34**  
Zderzak - Pęknięcie/rozerwanie 1

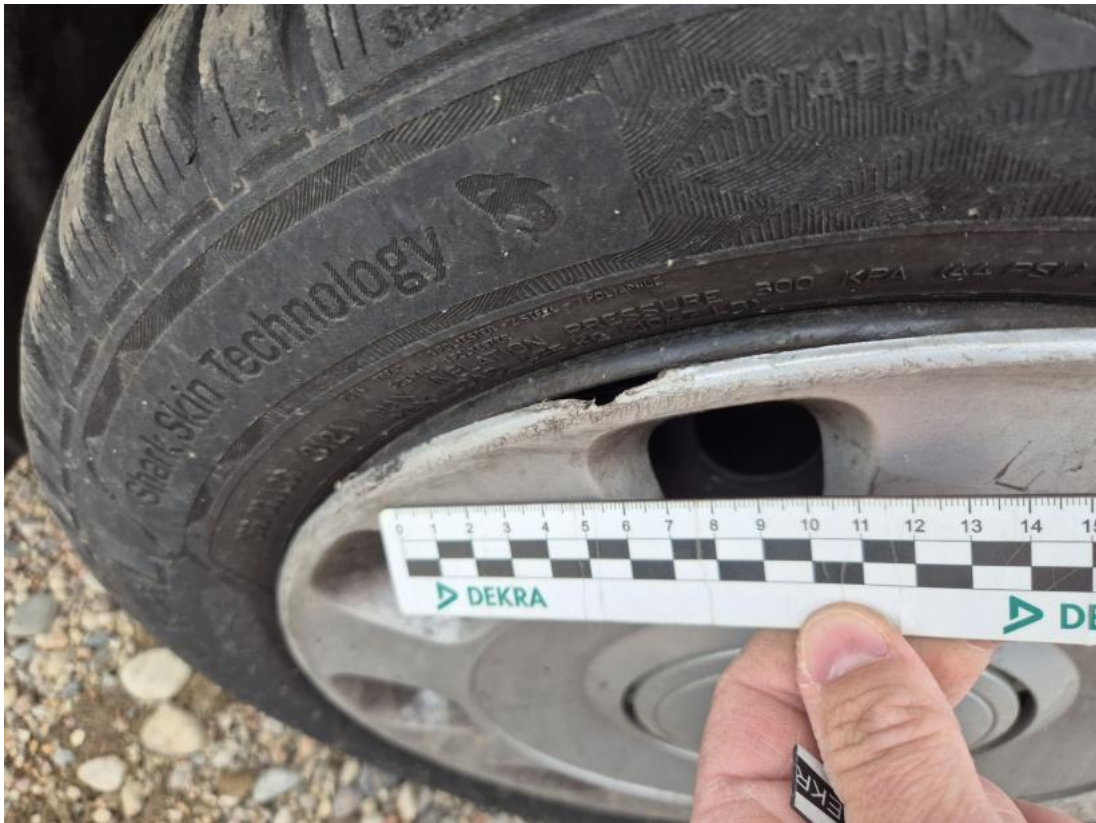
| 11 | Kołpak koła przód R | ubytki materiału | WY | 0.1 |

Kołpak przedni P - Pęknięcie/rozerwanie 1

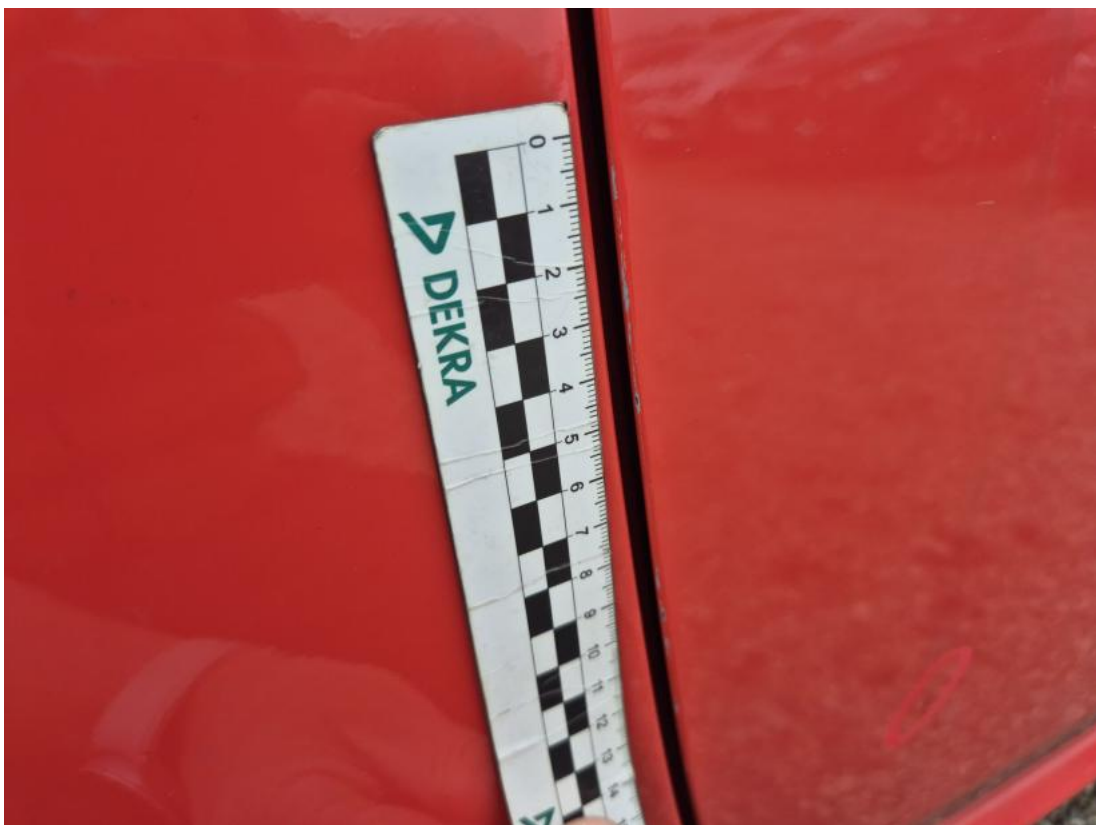
| 20 | Poszycie drzwi przednich R | łagodne, , wgniecenie, długość 2.00 cm, zarysowanie, długość 5.00 cm, na krawędzi | | |

Drzwi przednie P - Rysa/odprysk 1

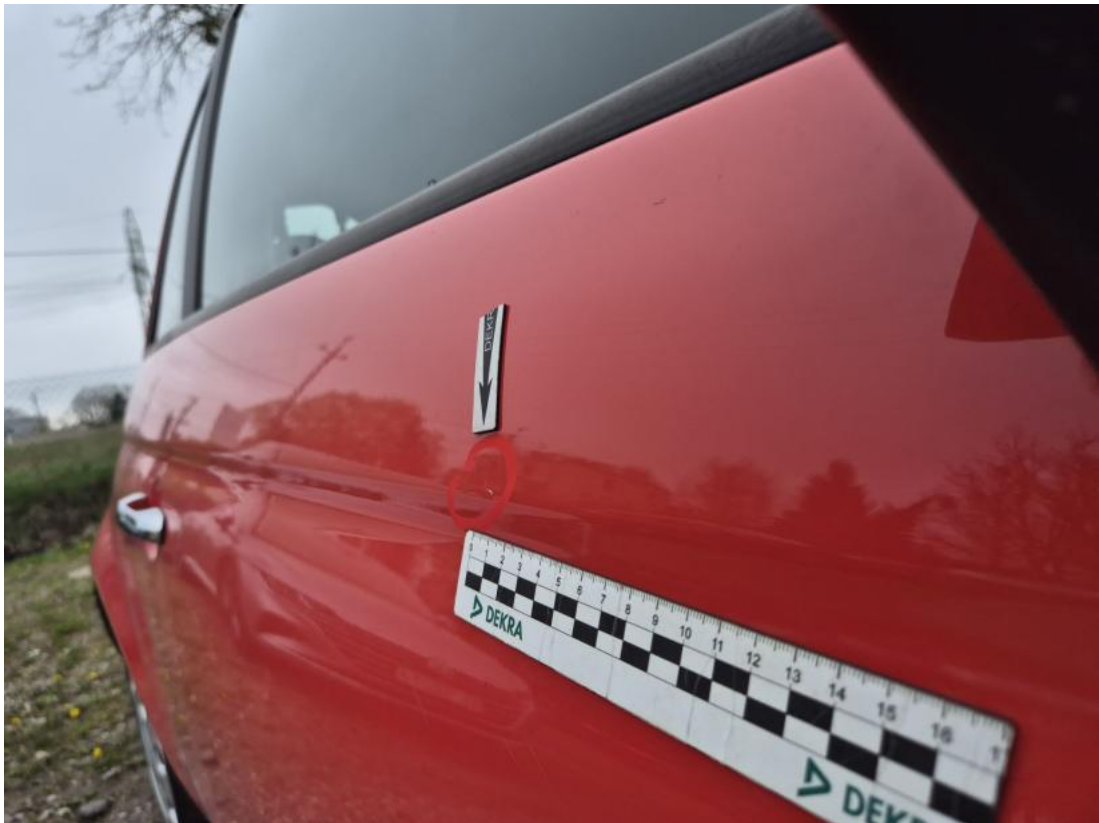
Drzwi przednie P - Wgniecenie/odkształcenie 1

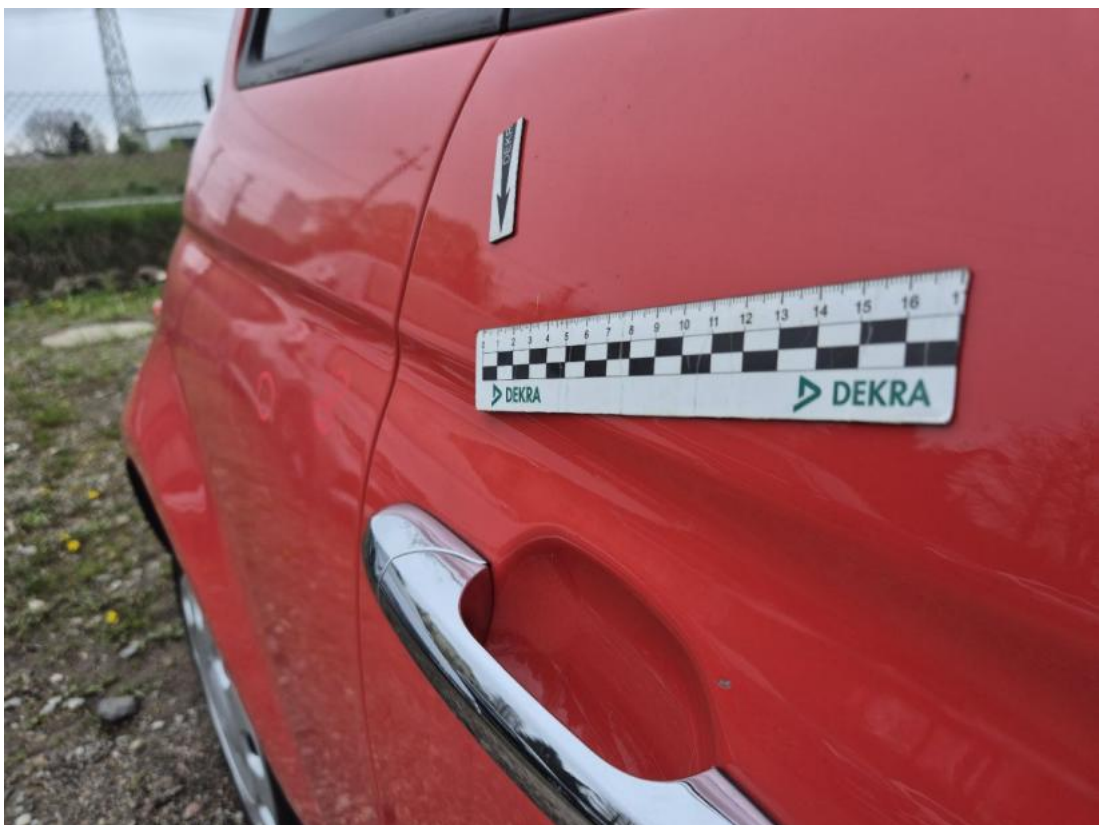
Drzwi przednie P - Wgniecenie/odkształcenie 2

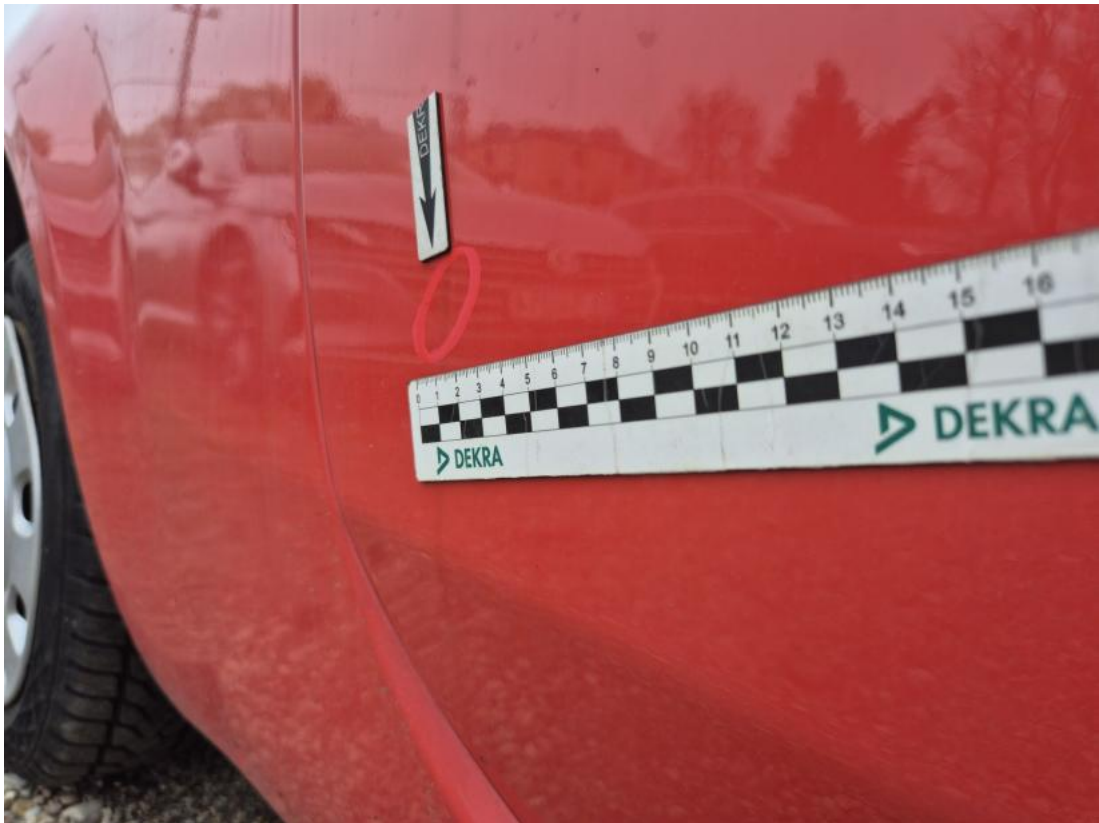
Drzwi przednie P() - Wgniecenie/odkształcenie 3

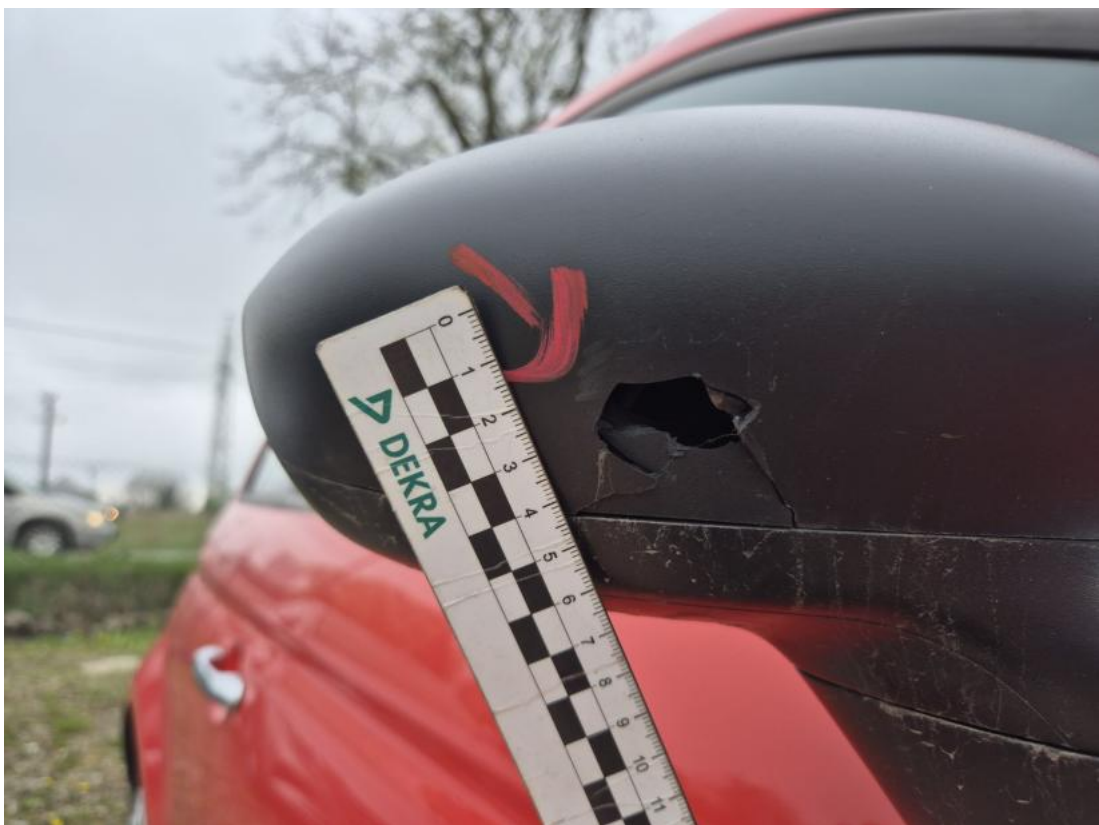
| Poz. | Nazwa pozycji | Opis uszkodzeń | Kwalifik. | Naprawa [rbg] |
|---|---|---|---|---|
| 1 | Ochrona lusterka zewnętrznego R | pęknięcie | WY | 0.2 |

Lusterko zew P - Pęknięcie/rozerwanie 1

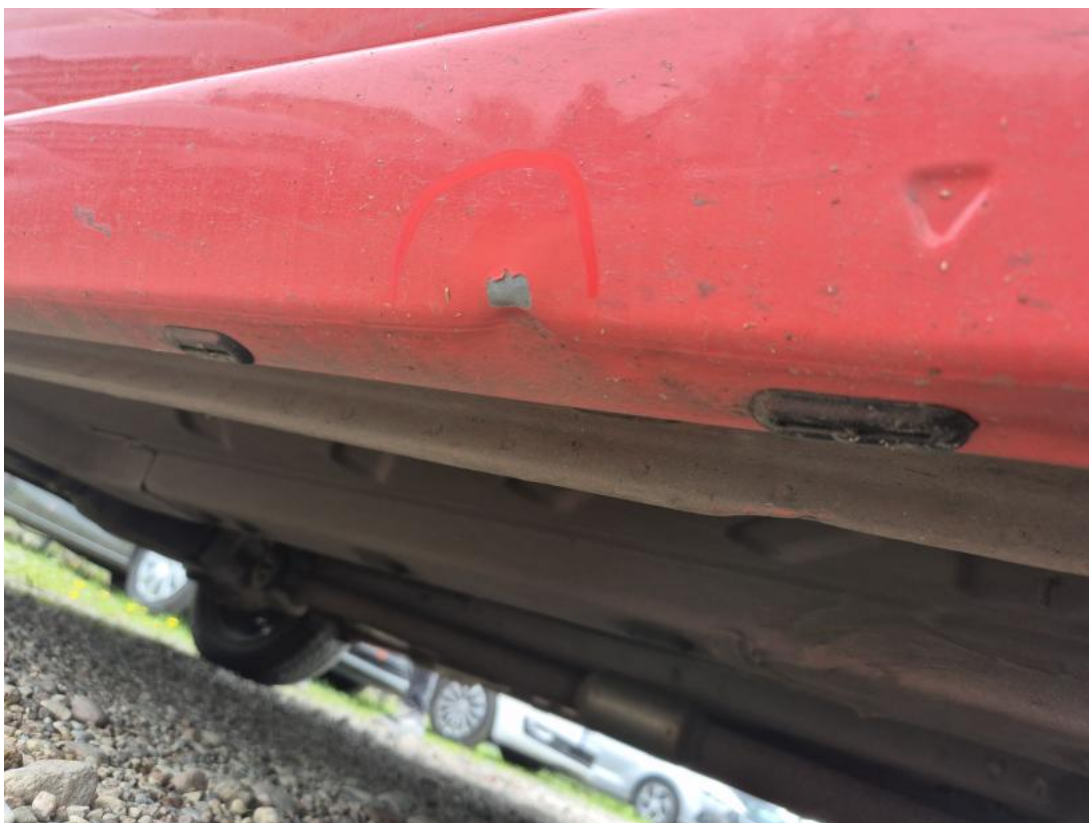
| 17 | Próg R | wgniecenie, odpryski lakieru, ślady korozji | NA | 0.7 |

Próg P - Wgniecenie/odkształcenie 1

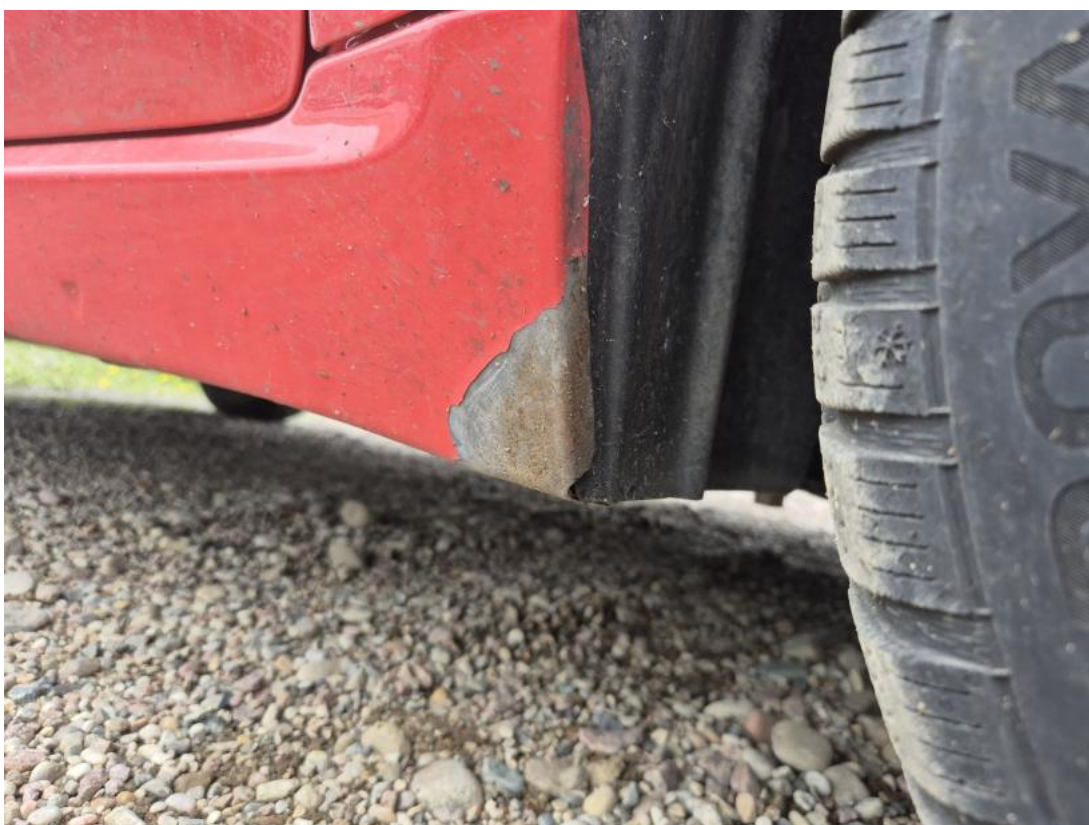
Próg P - Inne 1

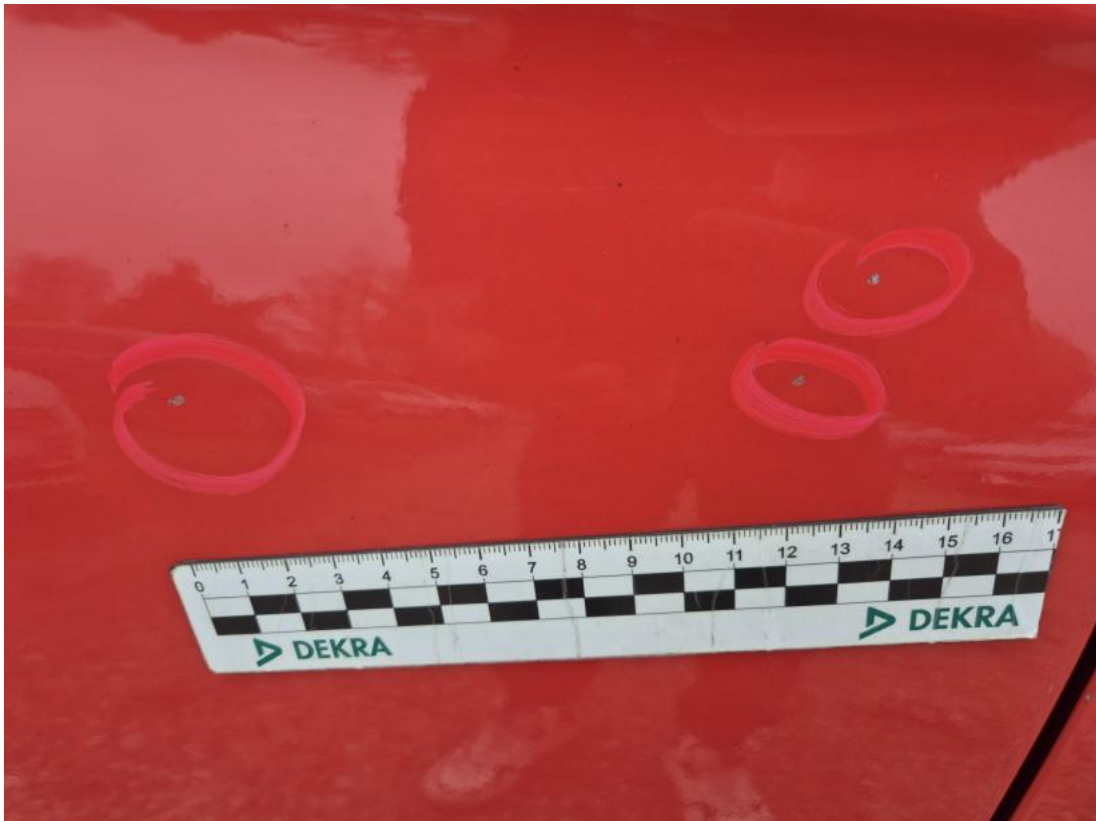
| 18 | Błotnik tylny R | wgniecenie, odpryski lakieru, zarysowanie | NA | 1.4 |

Błotnik tylny P / Ściana boczna P - Rysa/odprysk 1

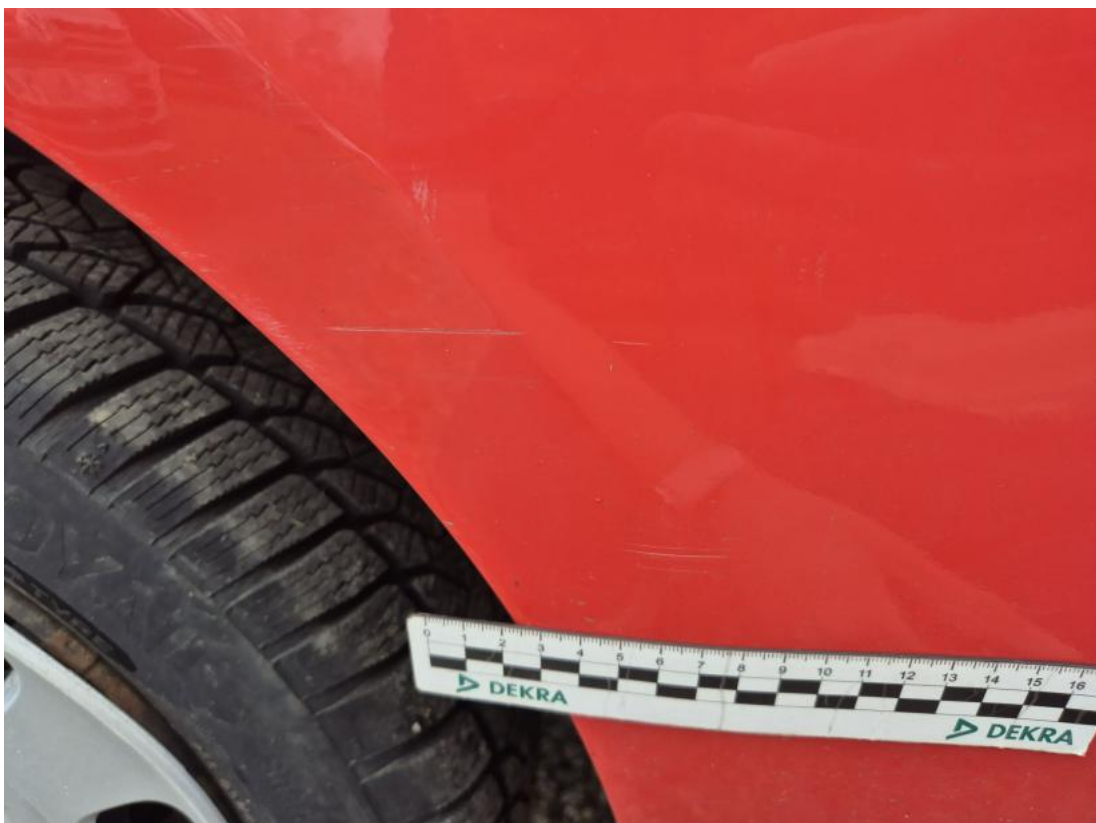
Błotnik tylny P / Ściana boczna P - Rysa/odprysk 2

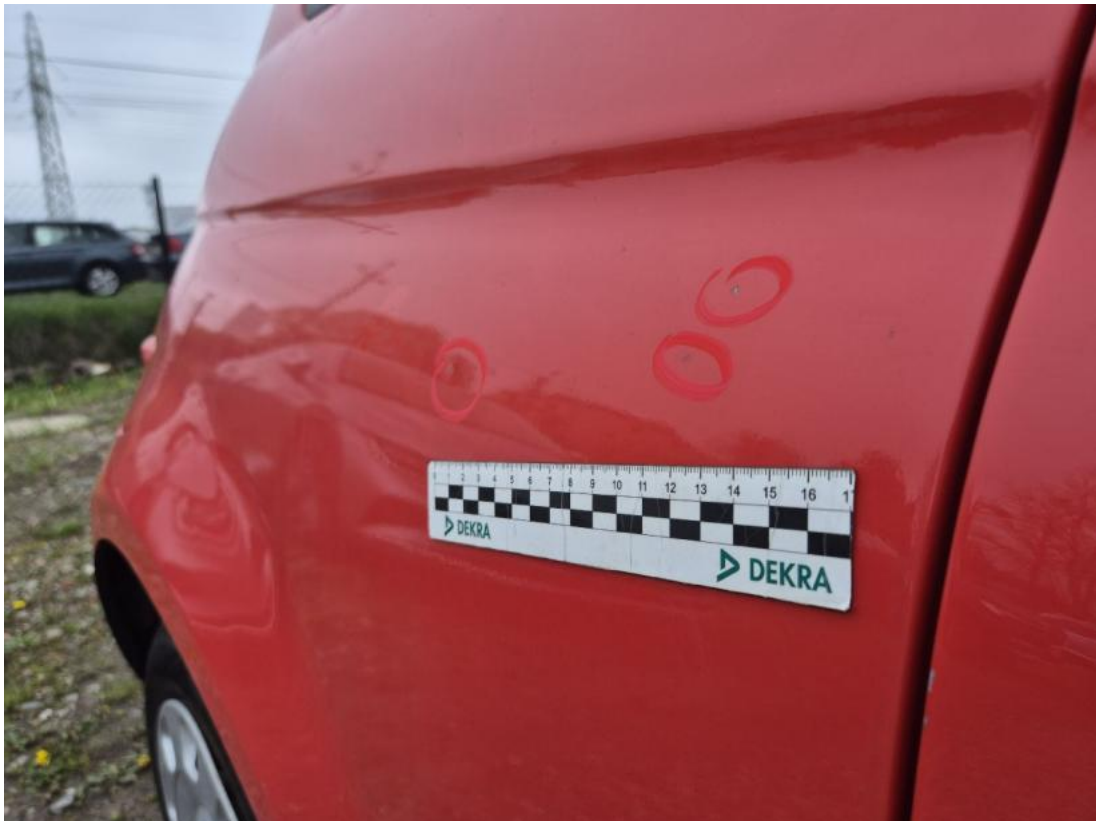
| Poz. | Nazwa części | Przedział grubości powłoki lakierowej [µm] |
|---|---|---|
| 1 | Błotnik tylny prawy/ściana boczna prawa | 150 - 1000 |

Błotnik tylny P / Ściana boczna P - Wgniecenie/odkształcenie 1

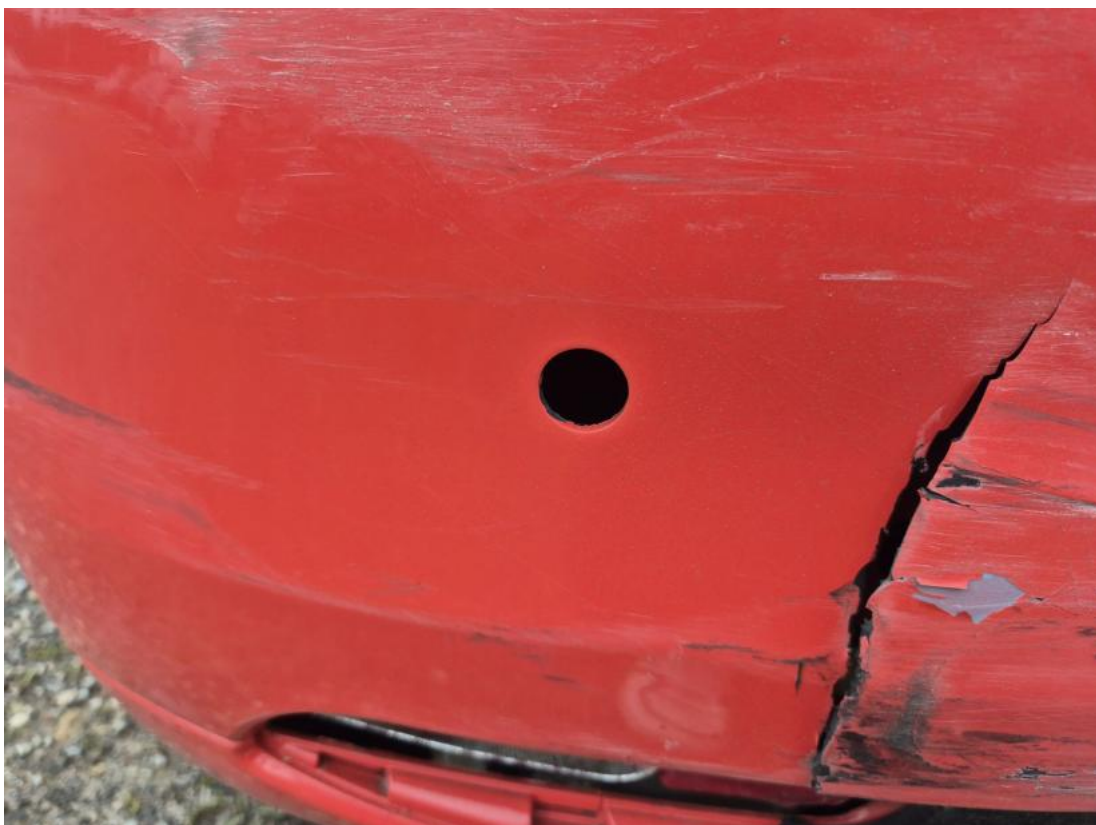
| 4 | Czujnik odstepu tylny, boczny zew. L | brak | WY | |

Czujniki parkowania tył - Inne 1

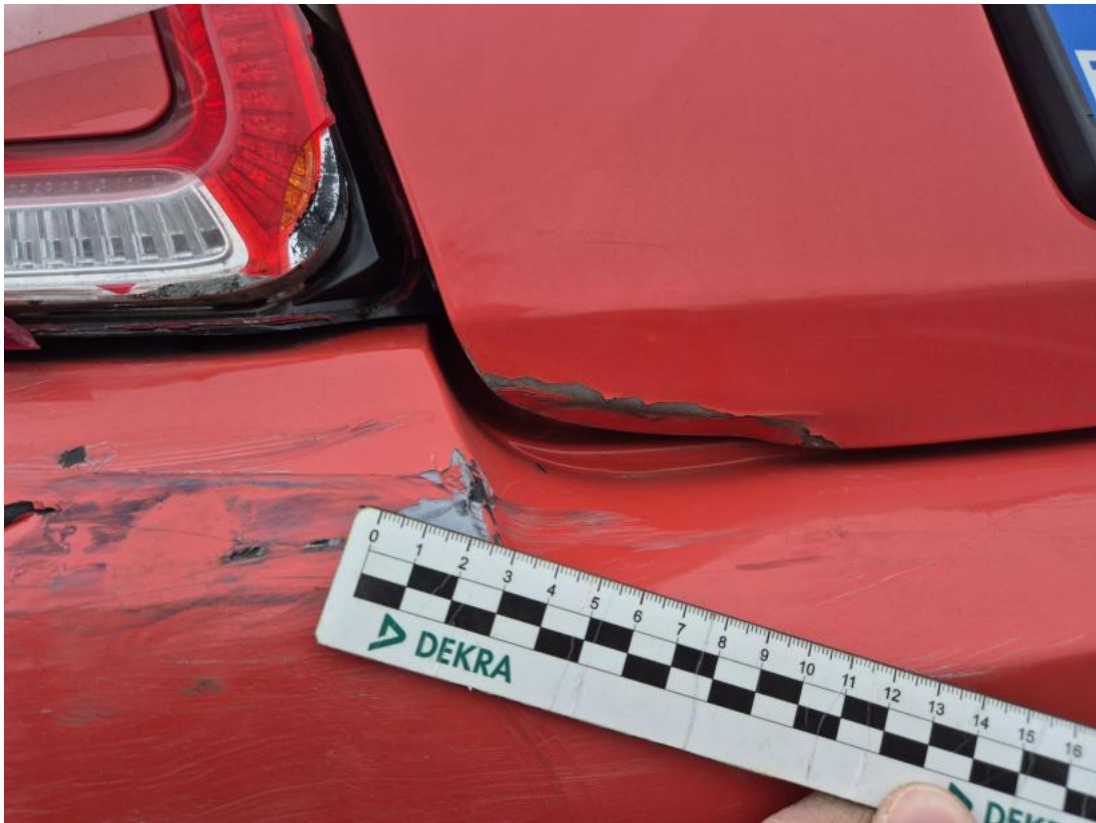
| 7 | Pokrywa tylna | wgniecenie, odpryski lakieru, ślady korozji | WY | 1.9 |

Pokrywy bagażnika - Wgniecenie/odkształcenie 1

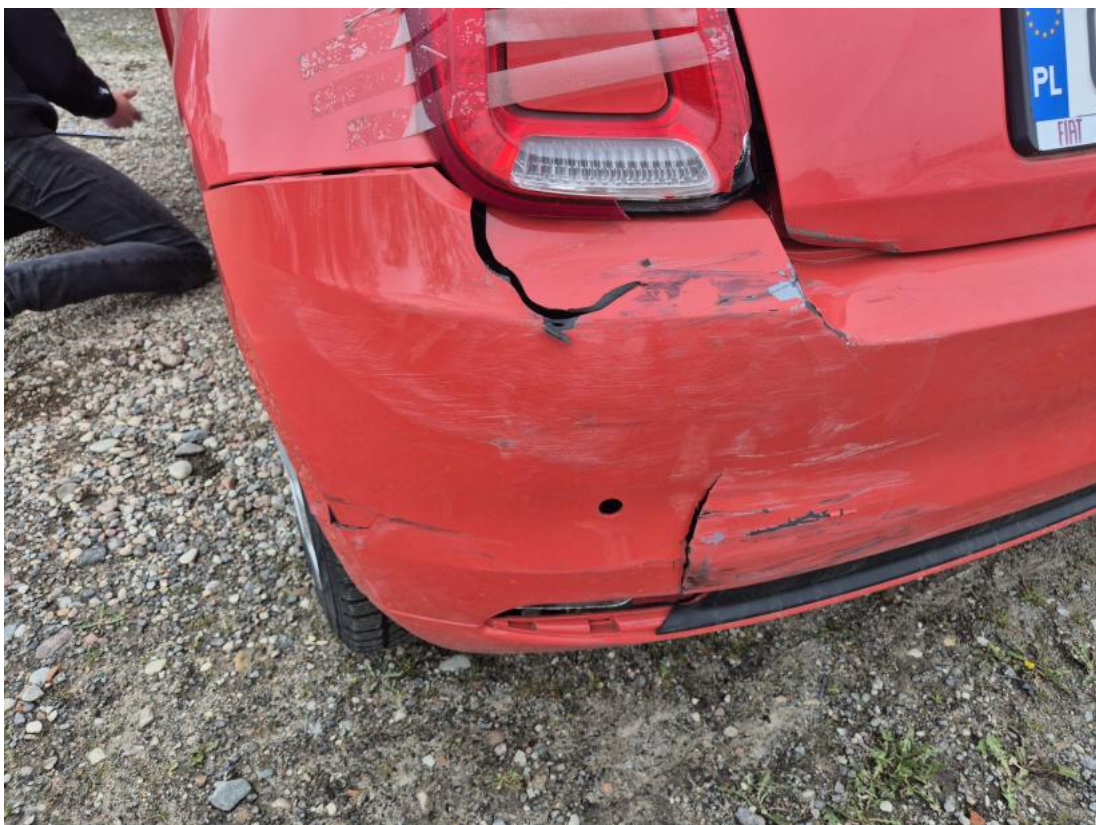
| 2 | Okladzina zderzaka tylnego | rozerwanie | WY | 1 |

Zderzak tylny - Pęknięcie/rozerwanie 1

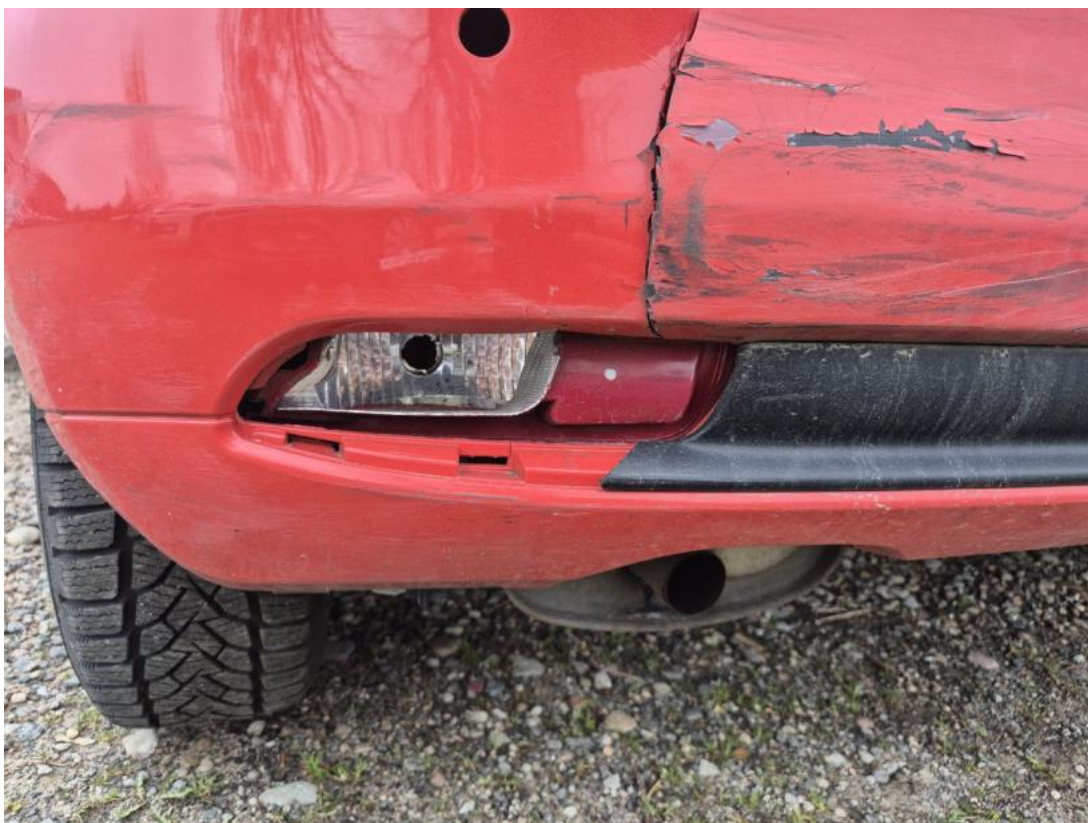
Zderzak tylny - Pęknięcie/rozerwanie 2

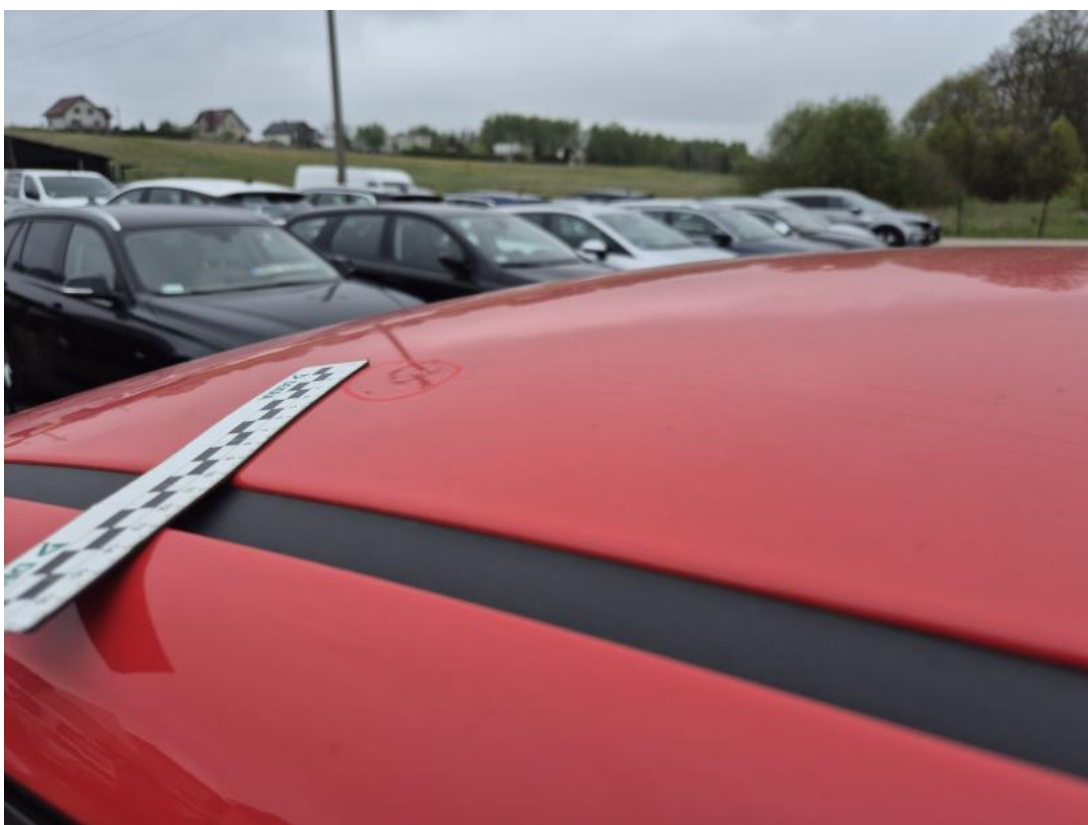
| 19 | Dach | pojedyncze, , wgniecenie, długość 2.00 cm | | |

Dach - Wgniecenie/odkształcenie 1

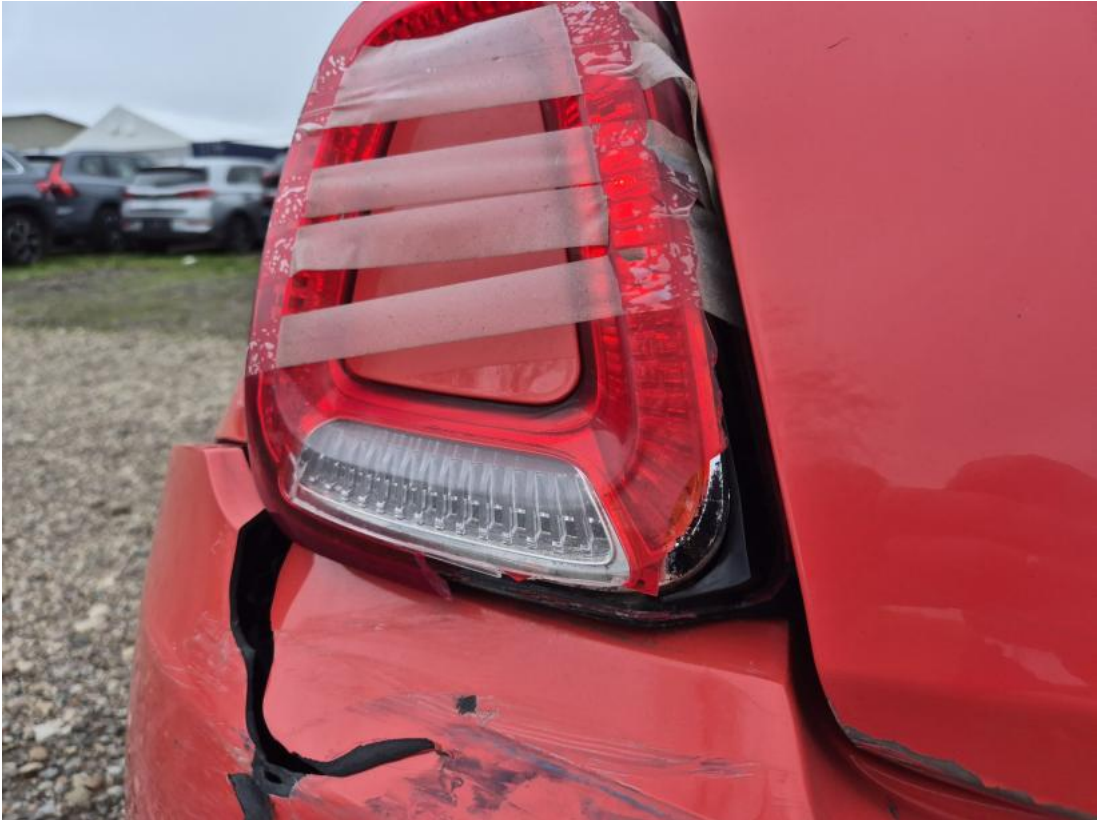
| 5 | Lampa tylna kompletna L | połamana(y) | WY | |

Lampa tylna zew L - Pęknięcie/rozerwanie 1

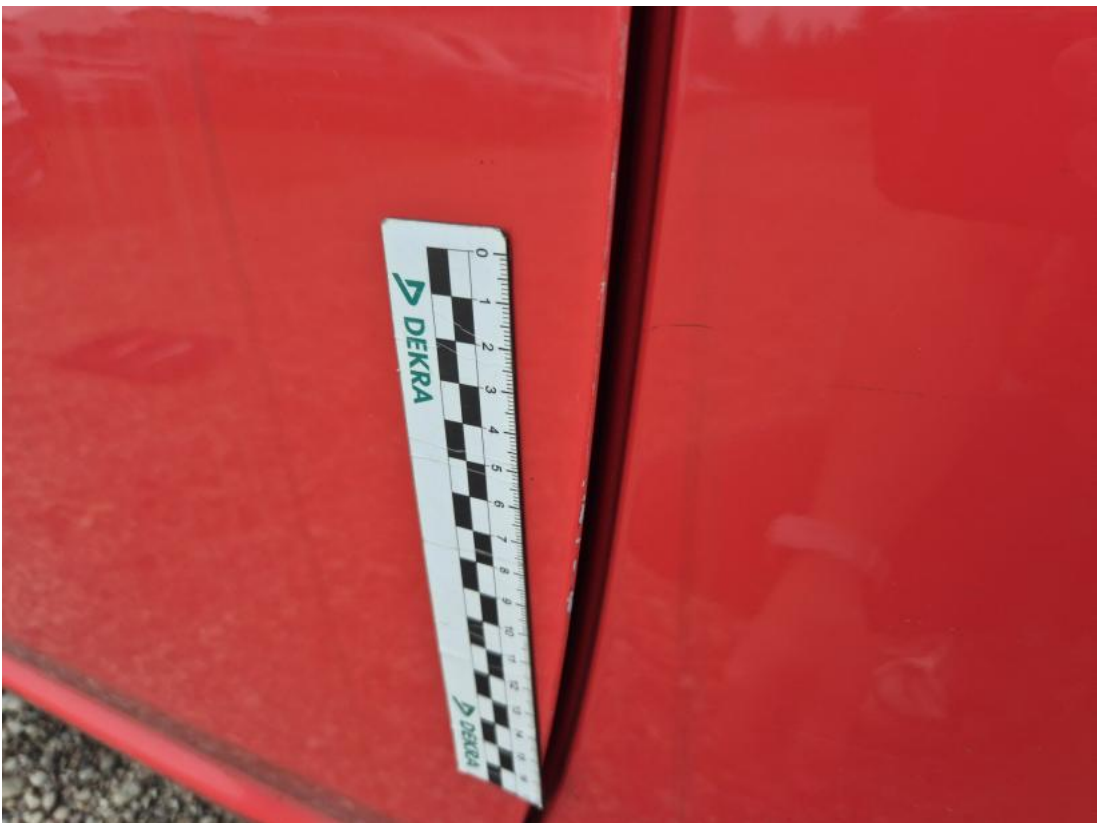
| 15 | Poszycie drzwi przednich L | wgniecenie, odpryski lakieru, na krawędzi | NA | 0.9 |

Drzwi przed L - Rysa/odprysk 1

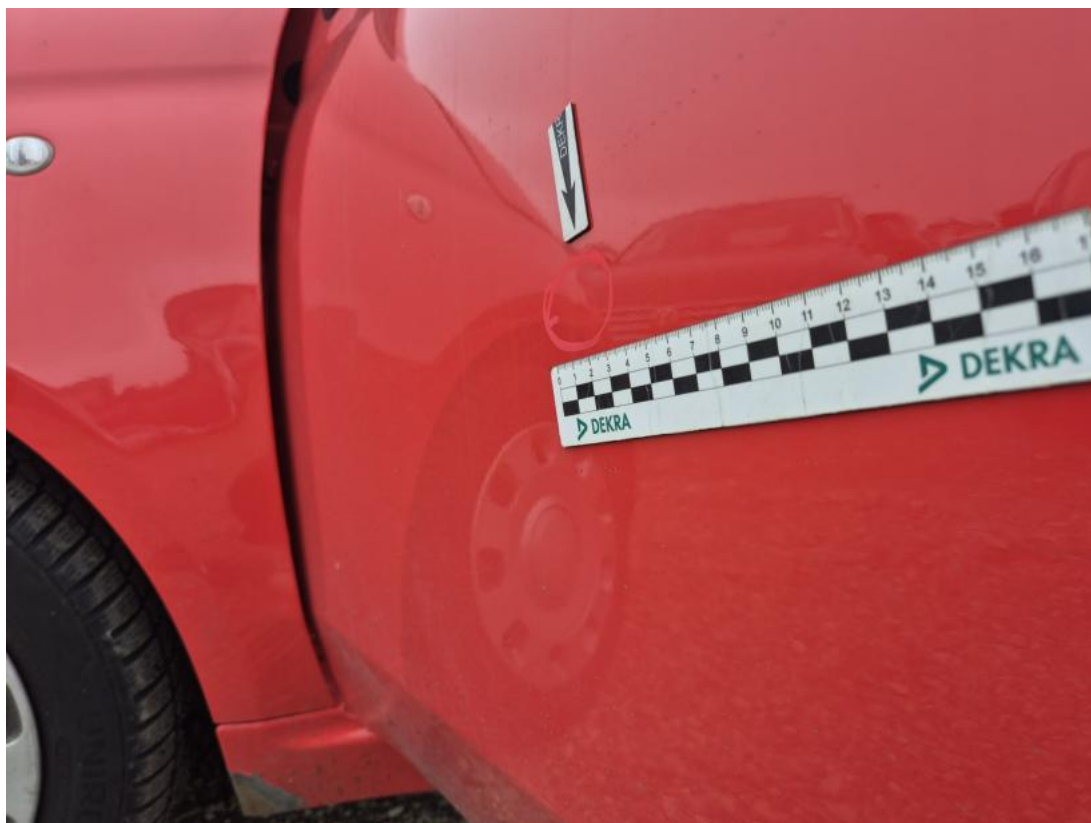
Drzwi przed L - Wgniecenie/odkształcenie 1

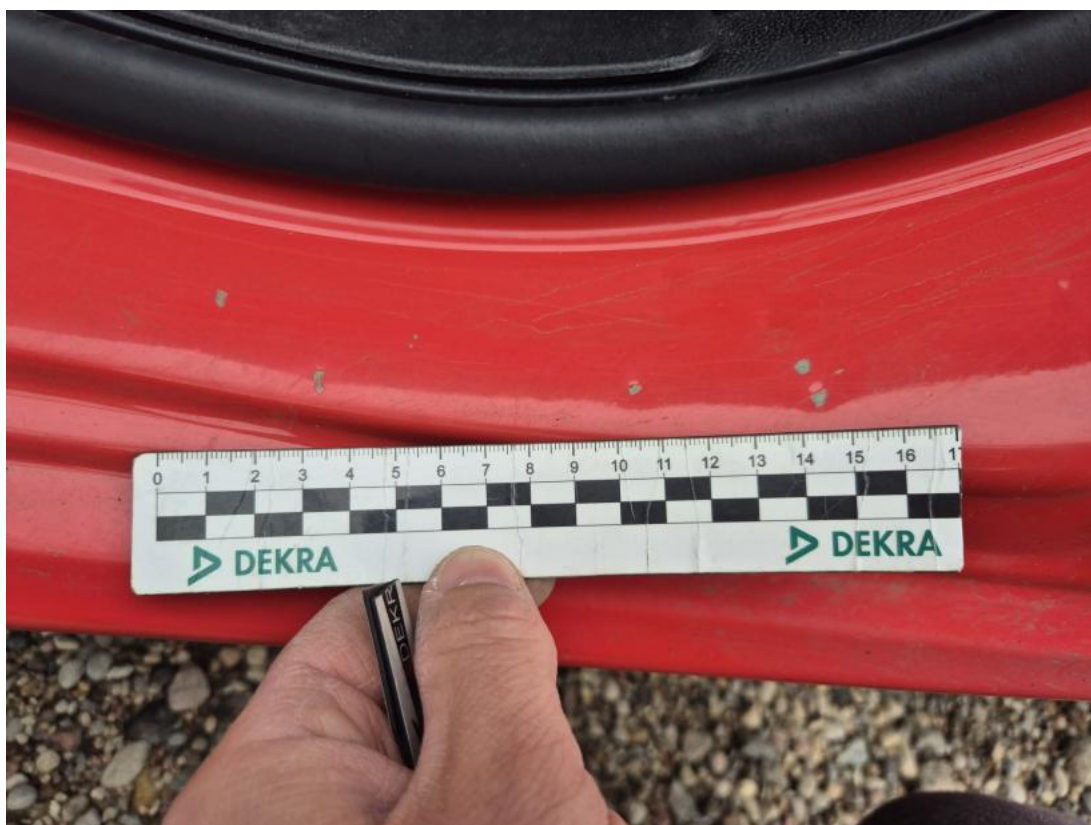
| 16 | Próg L | łuszczenie powłoki lakierowej, ślady korozji, odpryski lakieru, wgniecenie | NA | 1 |

Próg L - Rysa/odprysk 1

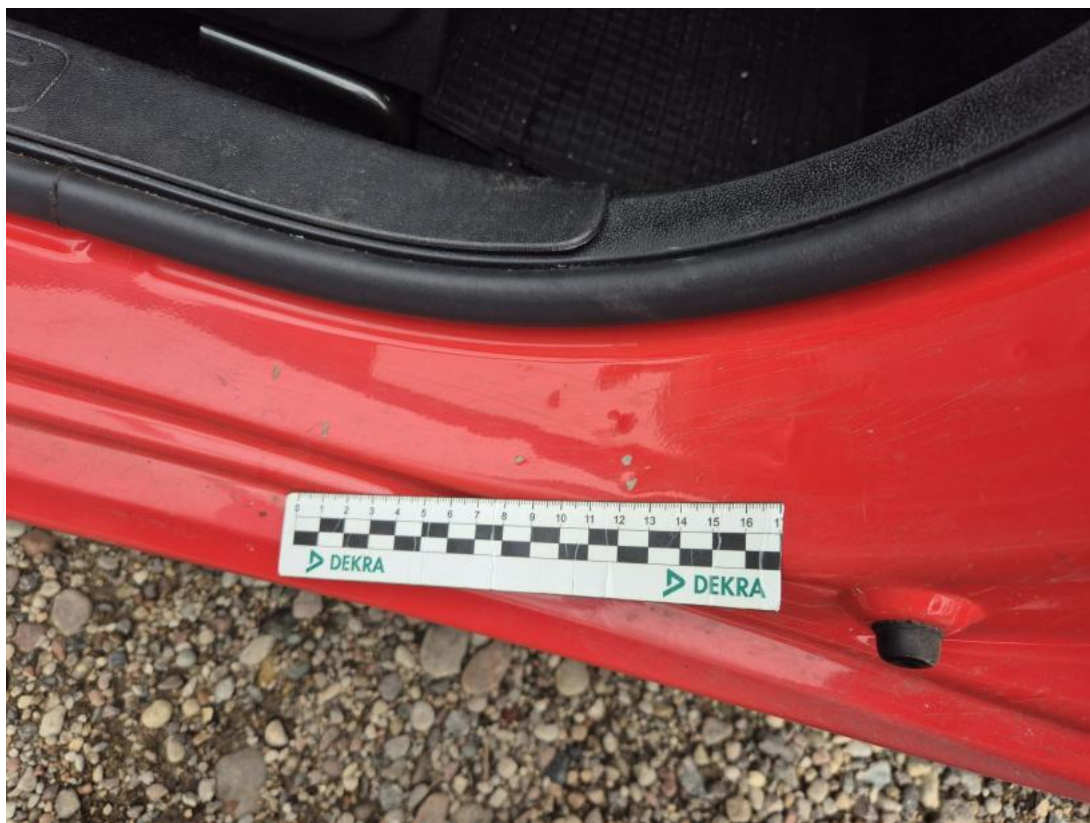
Próg L - Wgniecenie/odkształcenie 1

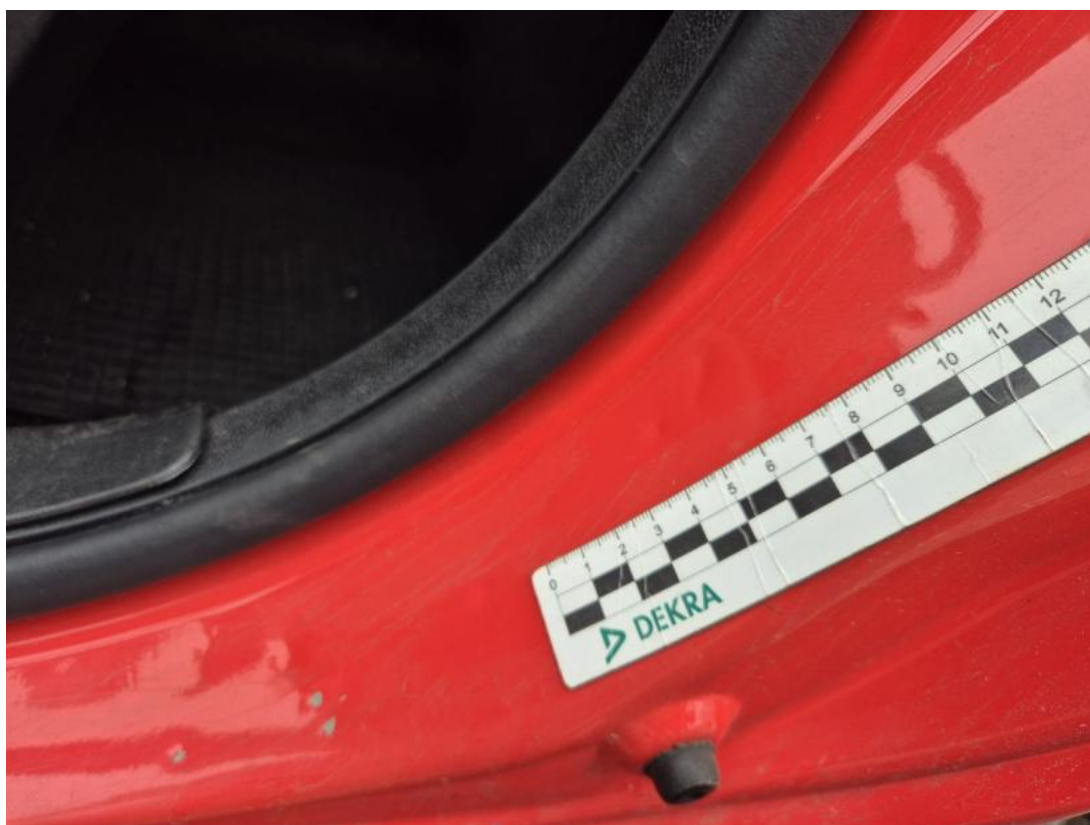
Próg L - Wgniecenie/odkształcenie 2
