## Raport z oględzin pojazdu

| Numer raportu | 394985/4/25-9528 | Data raportu | 24-04-2025 |

| Numer identyfikacyjny (VIN) | <b>ZFA3120000JB99021</b> |
| Marka, model | FIAT 500 15-24 |

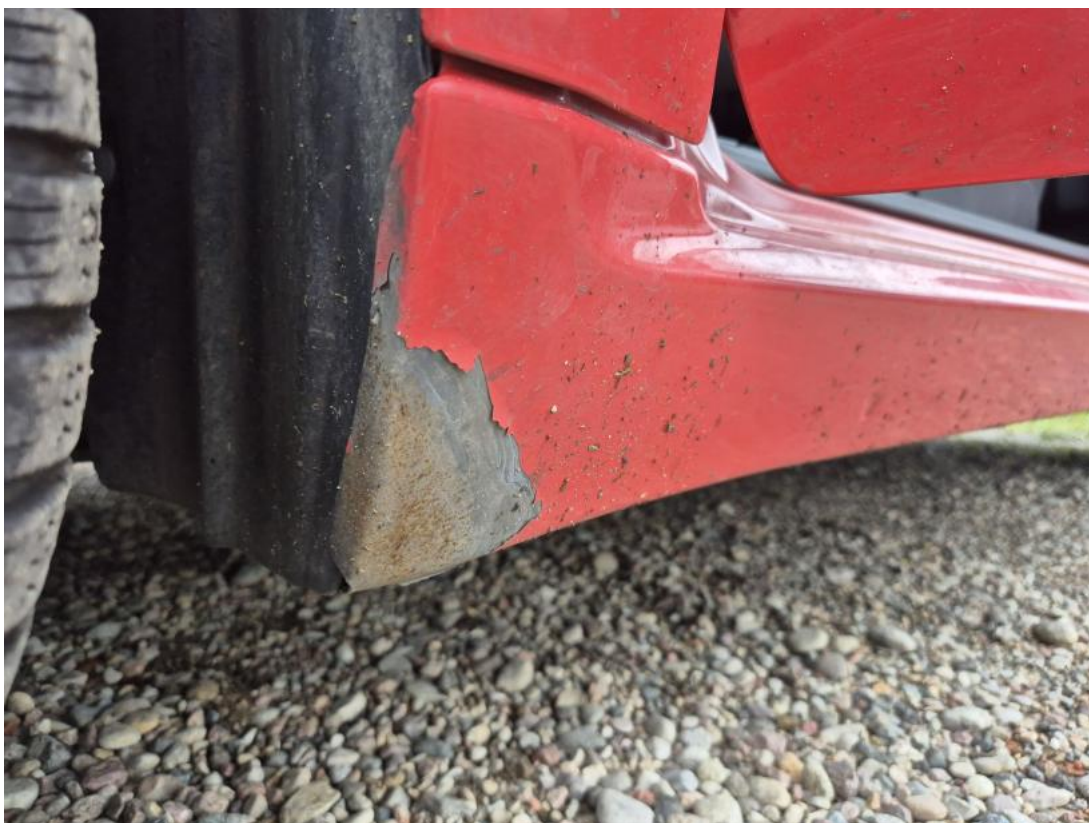
| 16 | Próg L | łuszczenie powłoki lakierowej, ślady korozji, odpryski lakieru, wgniecenie | NA | 1 |

Próg L - Inne 1

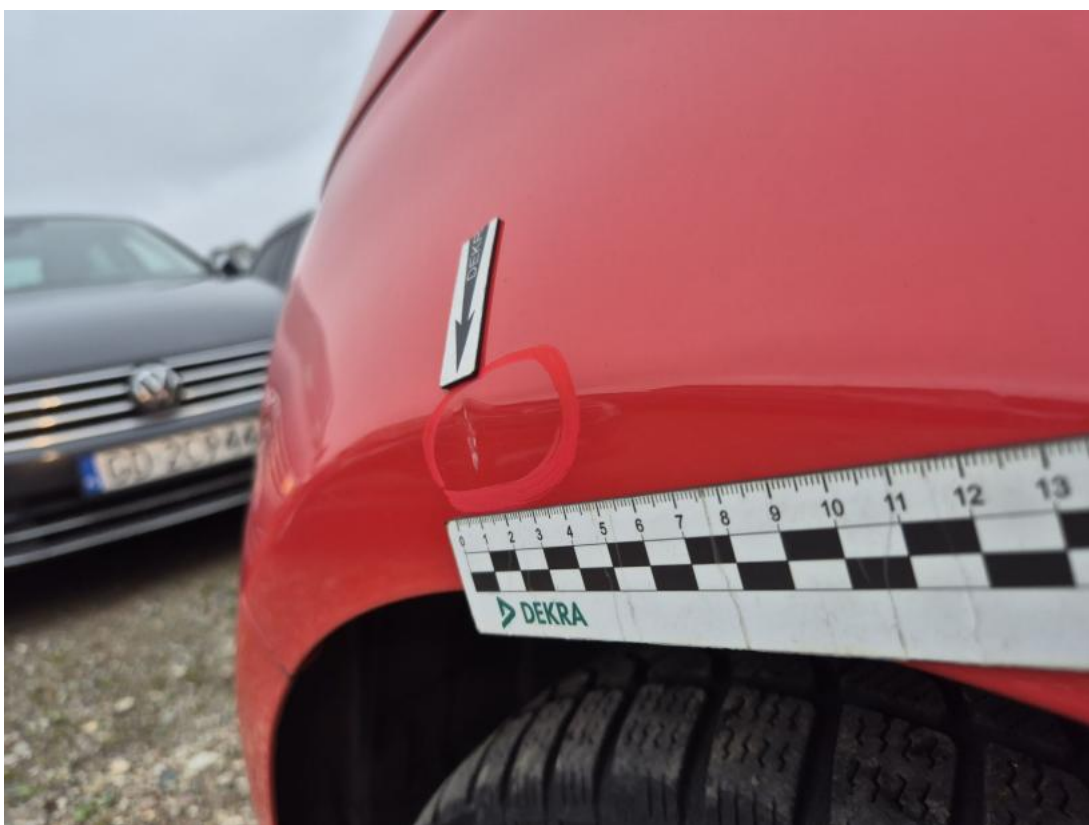
| 14 | Błotnik przedni L | wgniecenie | NA | 0.9 |

Błotnik przedni L - Wgniecenie/odkształcenie 1

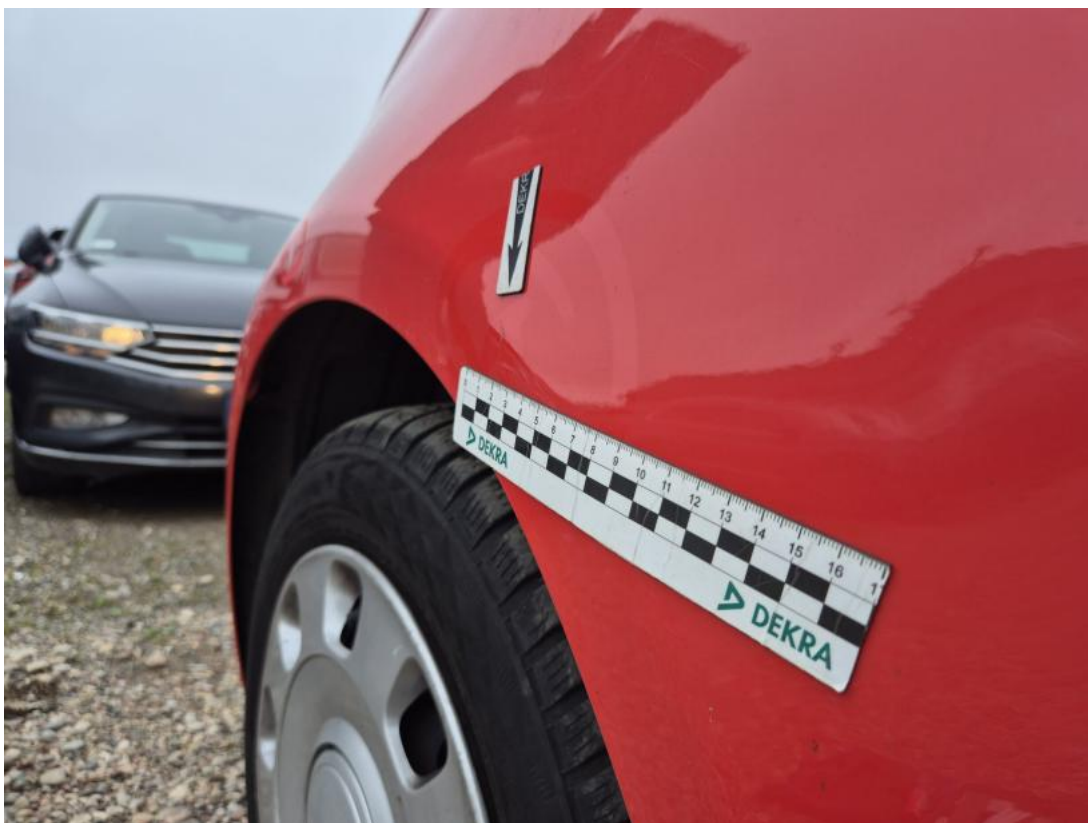
Błotnik przedni L - Wgniecenie/odkształcenie 2

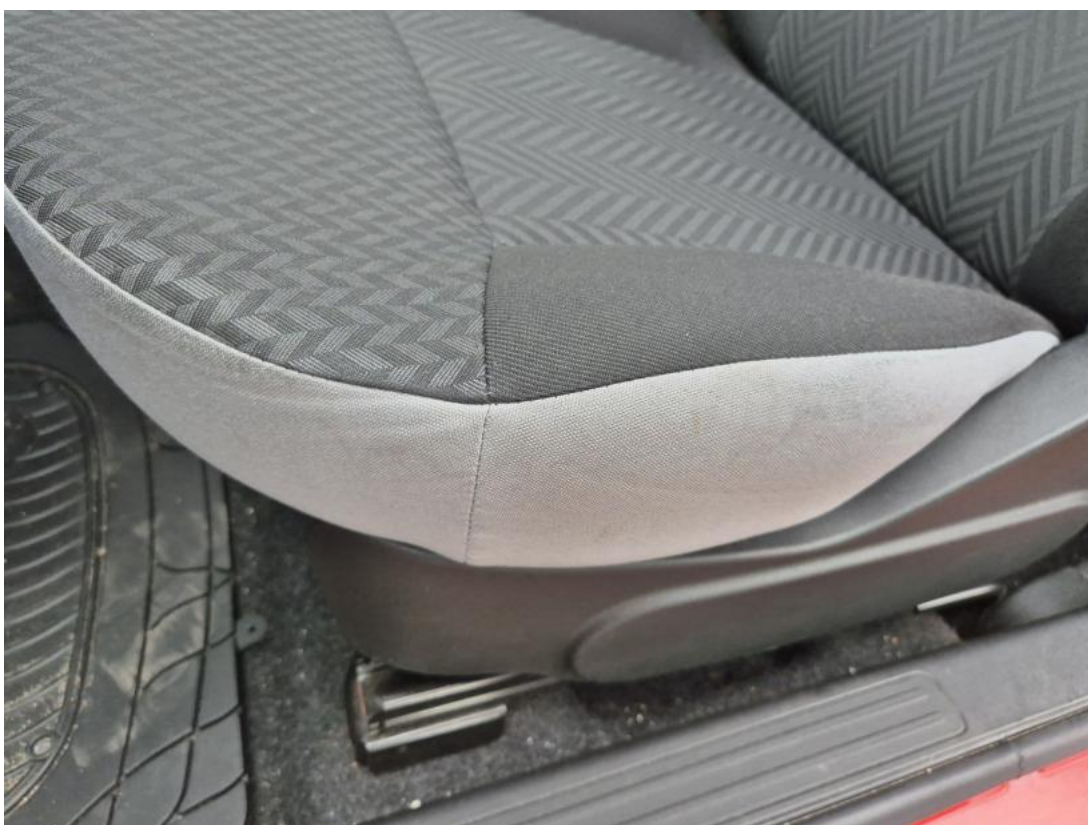
Fotel prz. lew. - Inne 1

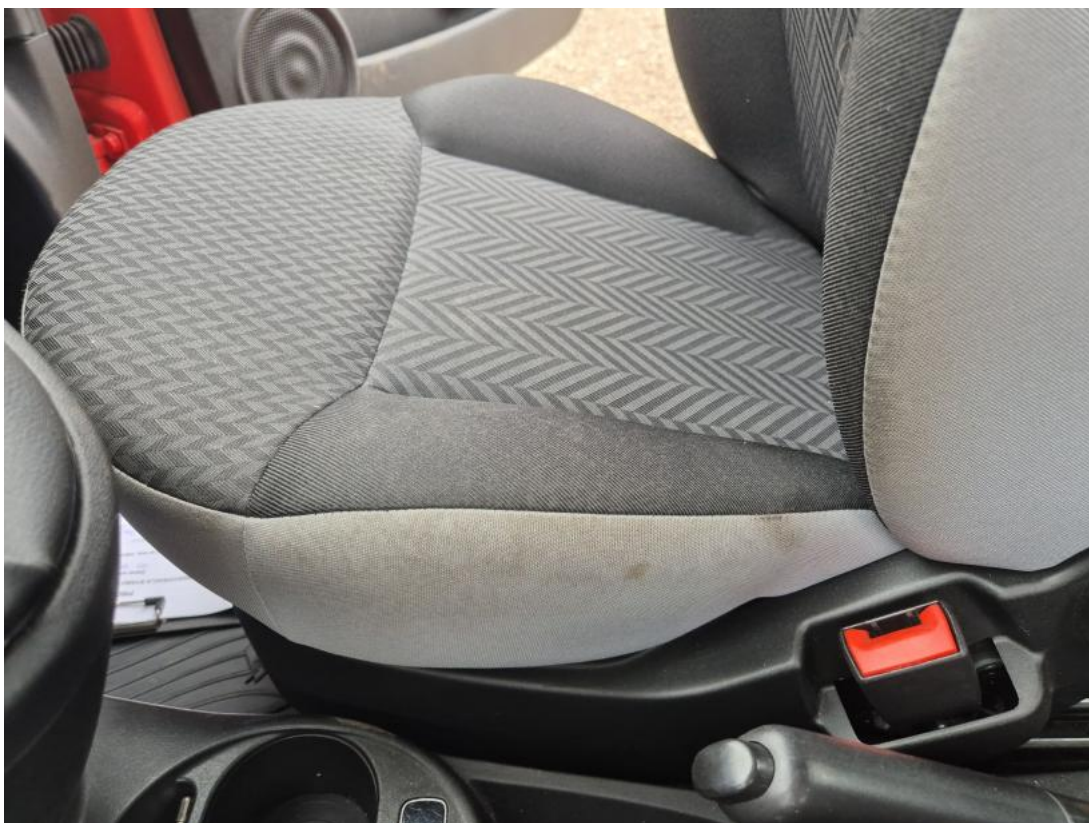
Fotel prz. praw. - Inne 1

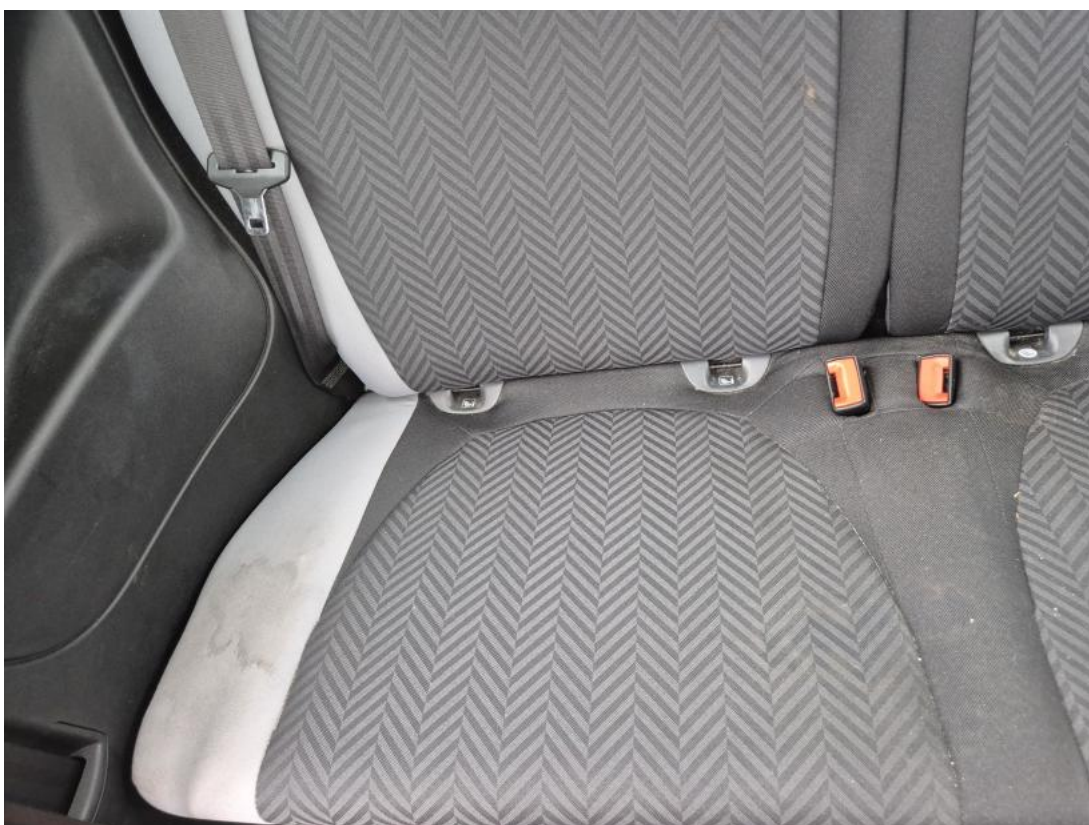
Kanapa tyl. - Inne 1

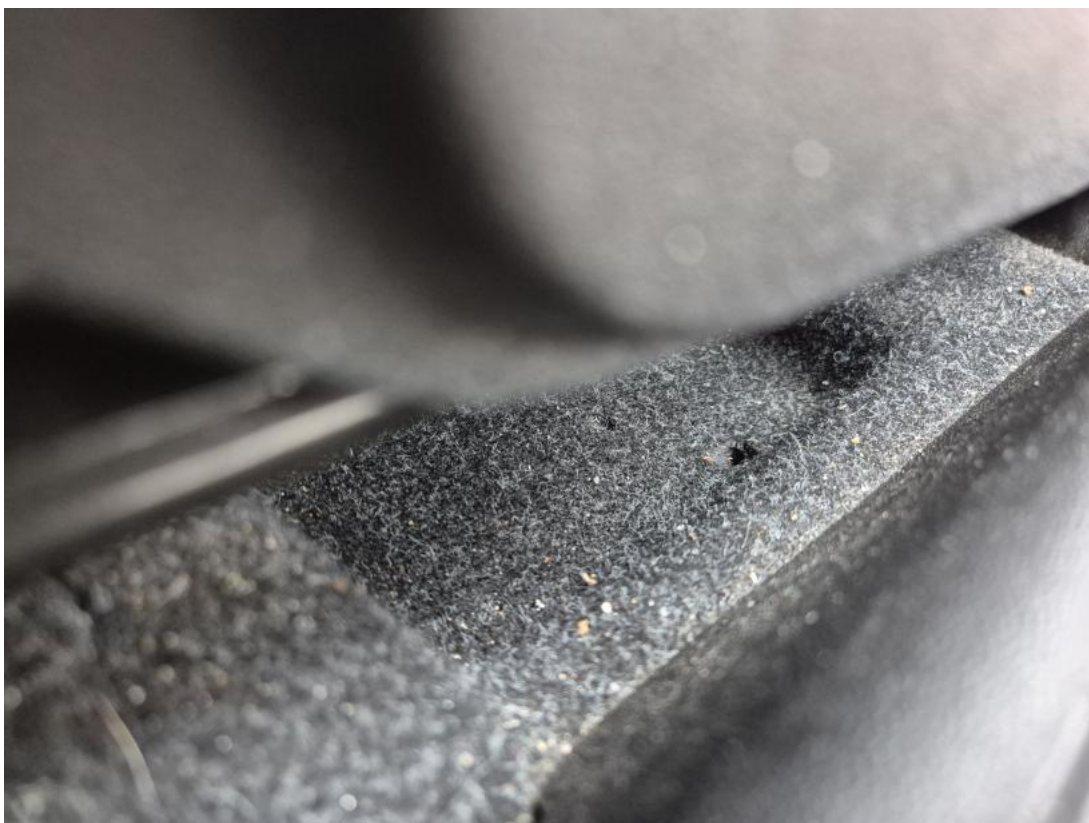
| 12 | Dywaniki podłogi komplet | przepalenie | WY | 3 |

Wykładzina podłogi - Pęknięcie/rozerwanie 1

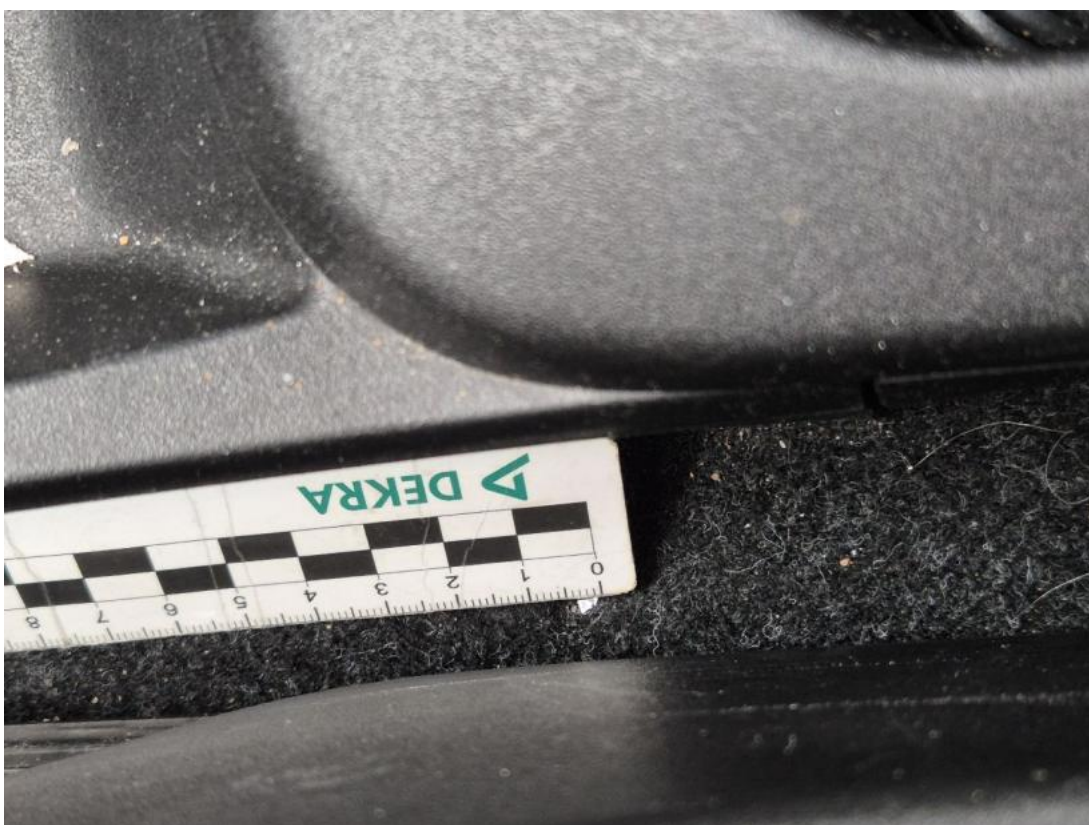
Wykładzina podłogi - Pęknięcie/rozerwanie 2
