» Übersicht

Auftrags-Nr: 1001873149
Besichtigt am: 07.03.2025 09:30
Berichts-Nr: 7959604
FIN: WVGZZZ5NZMM073357

» Fahrzeugdaten

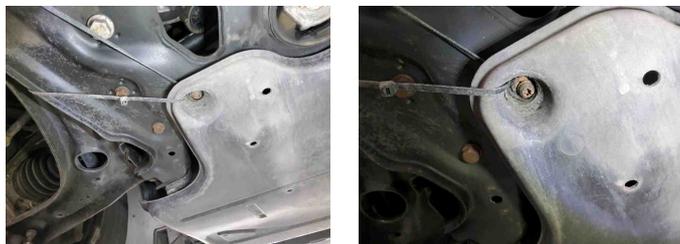
1 - Unterbodenschutz vorne links - Gebrochen - Ersetzen

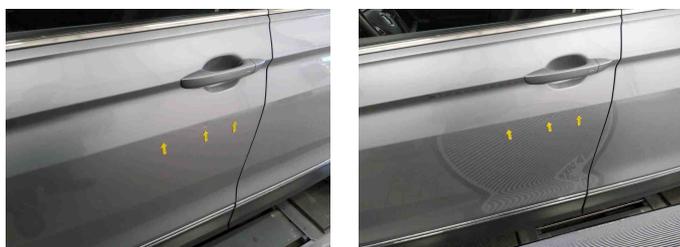
2 - Tür vorne links - Delle(n) - Kaltdrücken

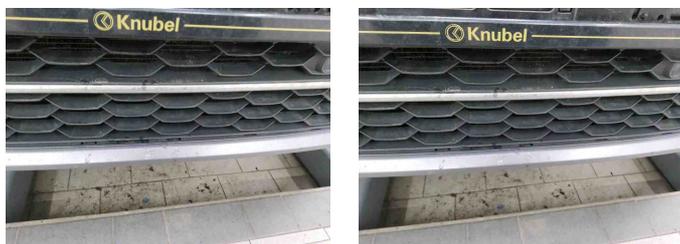
3 - Kühlergrill - Fehlstellung - Demontage/Montage

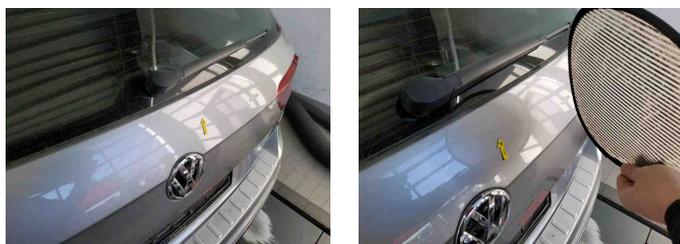
4 - Heckklappe - Delle(n) - Kaltdrücken

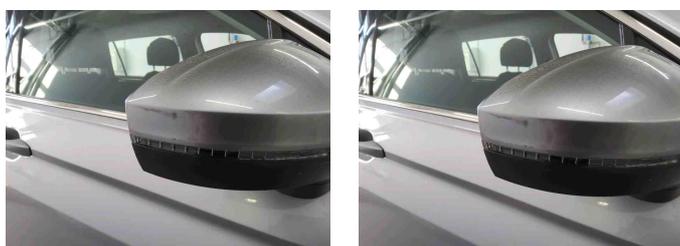
5 - Außenspiegel Gehäuse rechts - Kratzer - Lackieren
