Nr zlecenia: 149/31/03/2025/CarArena STANDARD

## P o g l ą d o w y   R a p o r t   S t a n u   T e c h n i c z n e g o

Zadanie: Ocena stanu technicznego i określenie wartości rynkowej pojazdu

| DANE IDENTYFIKACYJNE POJAZDU | | Dane: [C] IV-2025 | |
|---|---|---|---|
| Marka: | MERCEDES-BENZ | Nr rejestracyjny: | WPI4753F |

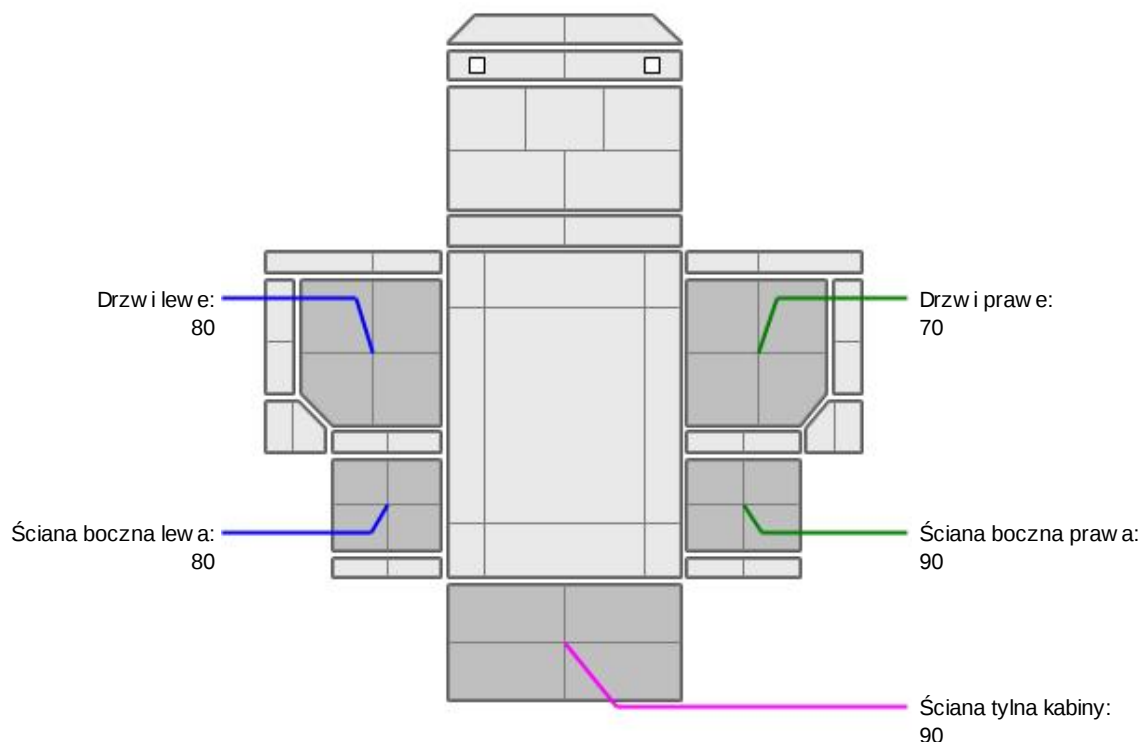
**KABINA KIEROWCY – Opis powłoki lakierowej**

| L.p. | Nazwa elementu | L / P | Grubość powłoki [μm] | Opis |
| 1 | Drzwi | L | 80 | |
| 2 | Ściana boczna | L | 80 | |
| 3 | Drzwi | P | 70 | |
| 4 | Ściana boczna | P | 90 | |
| 5 | Ściana tylna kabiny | | 90 | |
