## Raport z oględzin pojazdu

| Numer raportu | 05326/4/25-15201 | Data raportu | 14-04-2025 |

| Marka, model | RENAULT Espace 15-20 |
| Numer rejestracyjny | WE174UG |

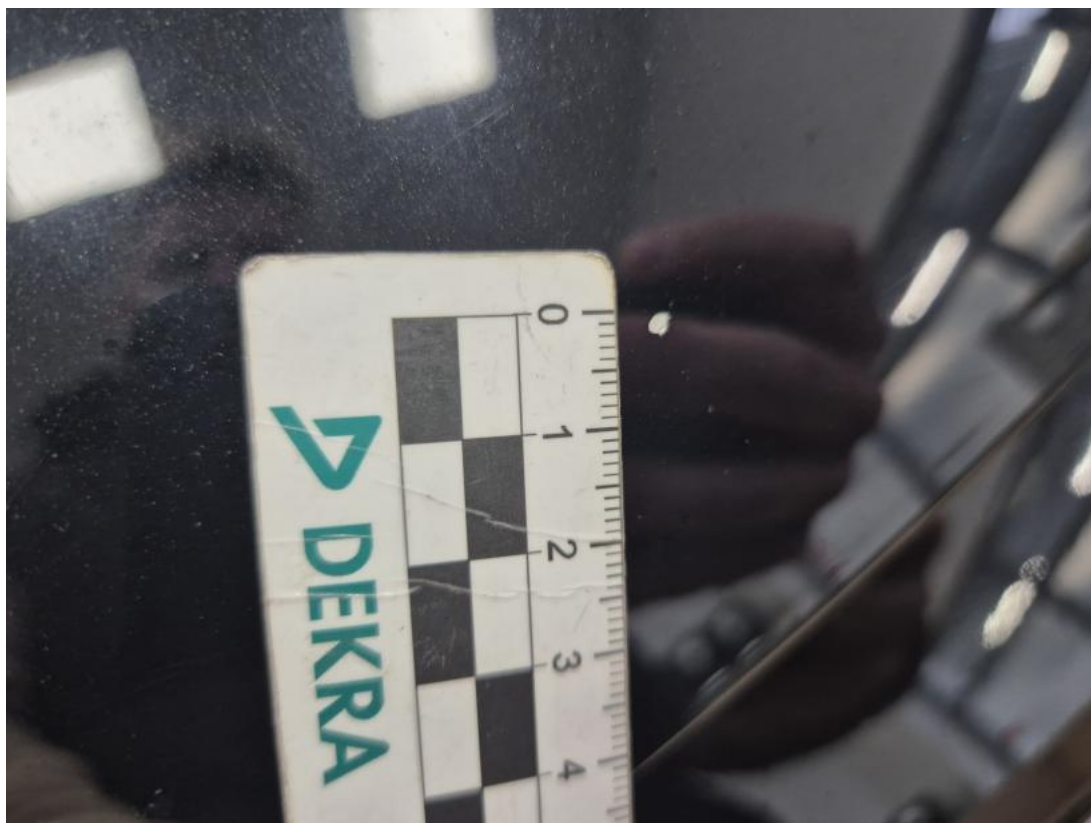
**Fot. 35**

| Poz. | Nazwa pozycji | Opis uszkodzeń | Kwalifik. | Naprawa [rbg] |
|---|---|---|---|---|
| 2 | Pokrywa przednia | odpryski lakieru, łuszczenie powłoki lakierowej | NA | |

Pokrywa komory silnika - Rysa/odprysk 1

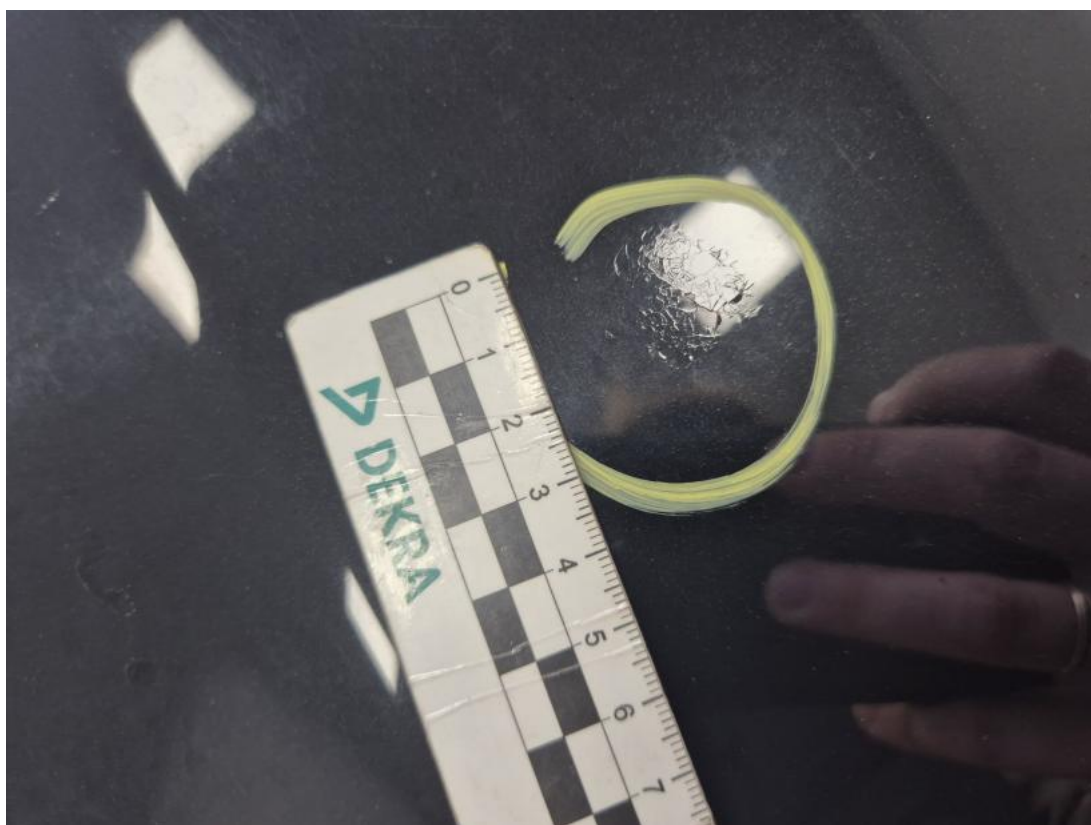
**Fot. 36**

Pokrywa komory silnika - Inne 1

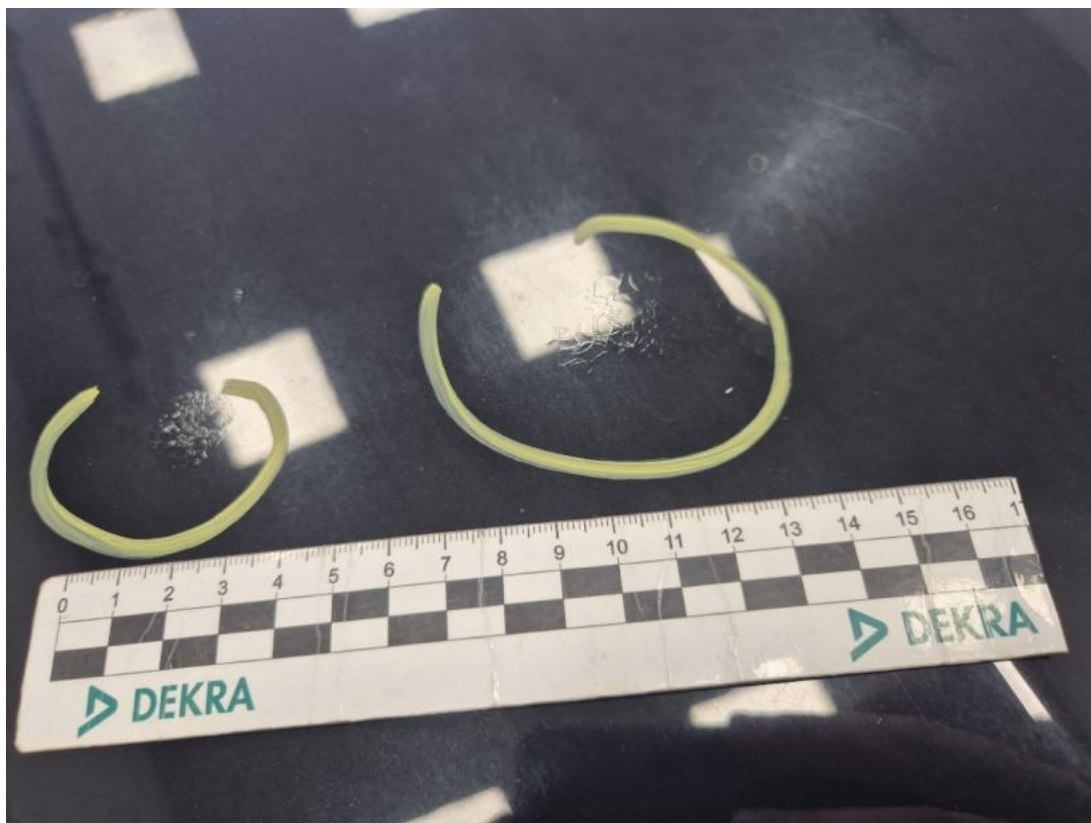
**Fot. 37**

Pokrywa komory silnika - Inne 2

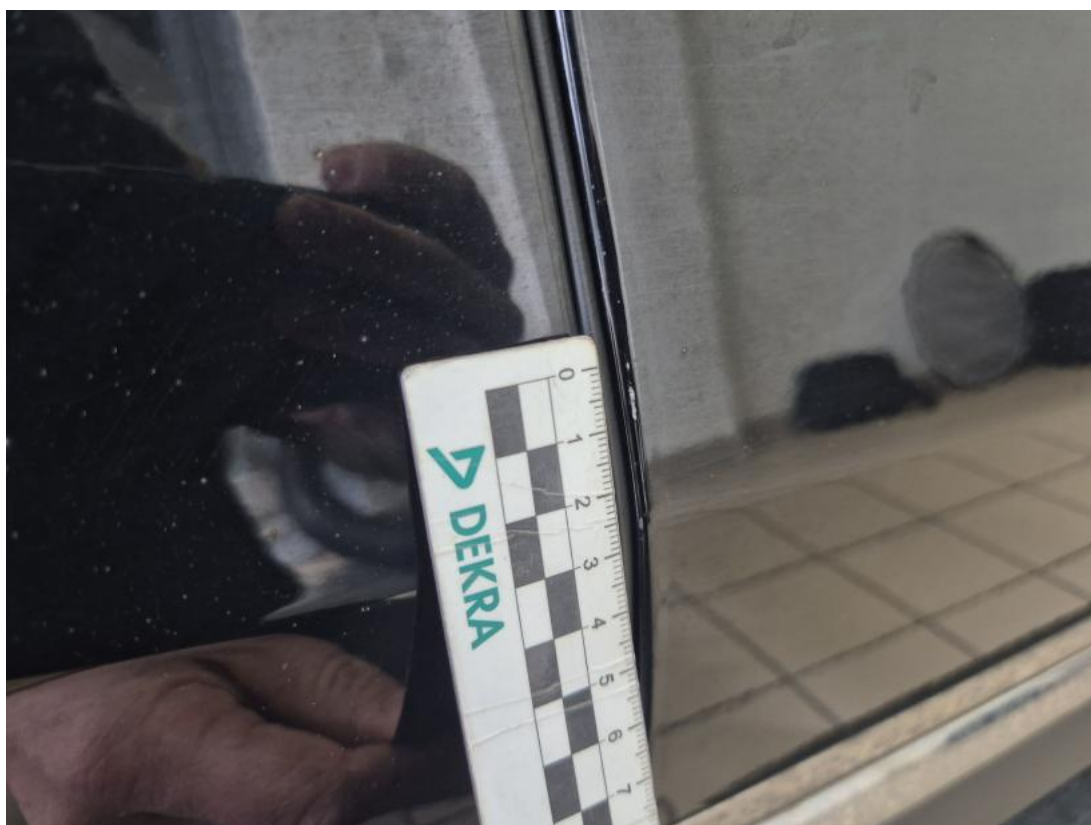
**Fot. 38**

| Poz. | Nazwa pozycji | Opis uszkodzeń | Kwalifik. | Naprawa [rbg] |
|---|---|---|---|---|
| 7 | Drzwi przednie (nieuzbrojone) R | odpryski lakieru | | |

Drzwi przednie P - Rysa/odprysk 1

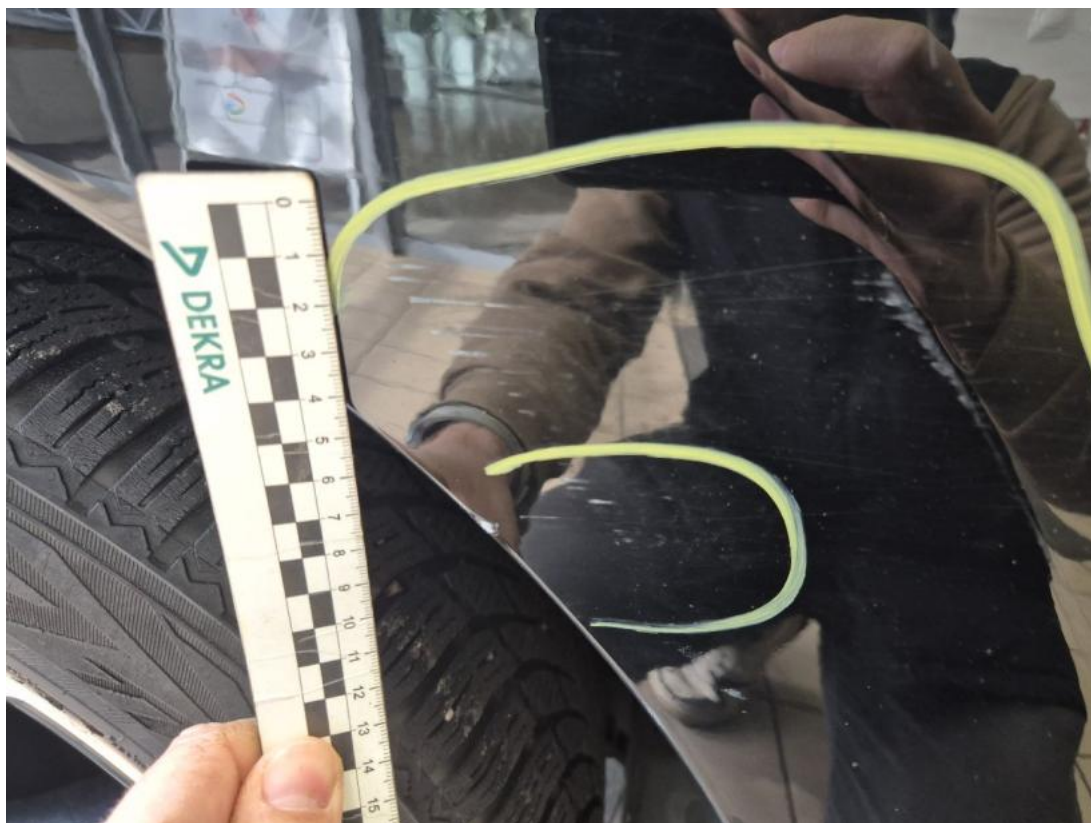
**Fot. 39**

Drzwi tylne P - Rysa/odprysk 1

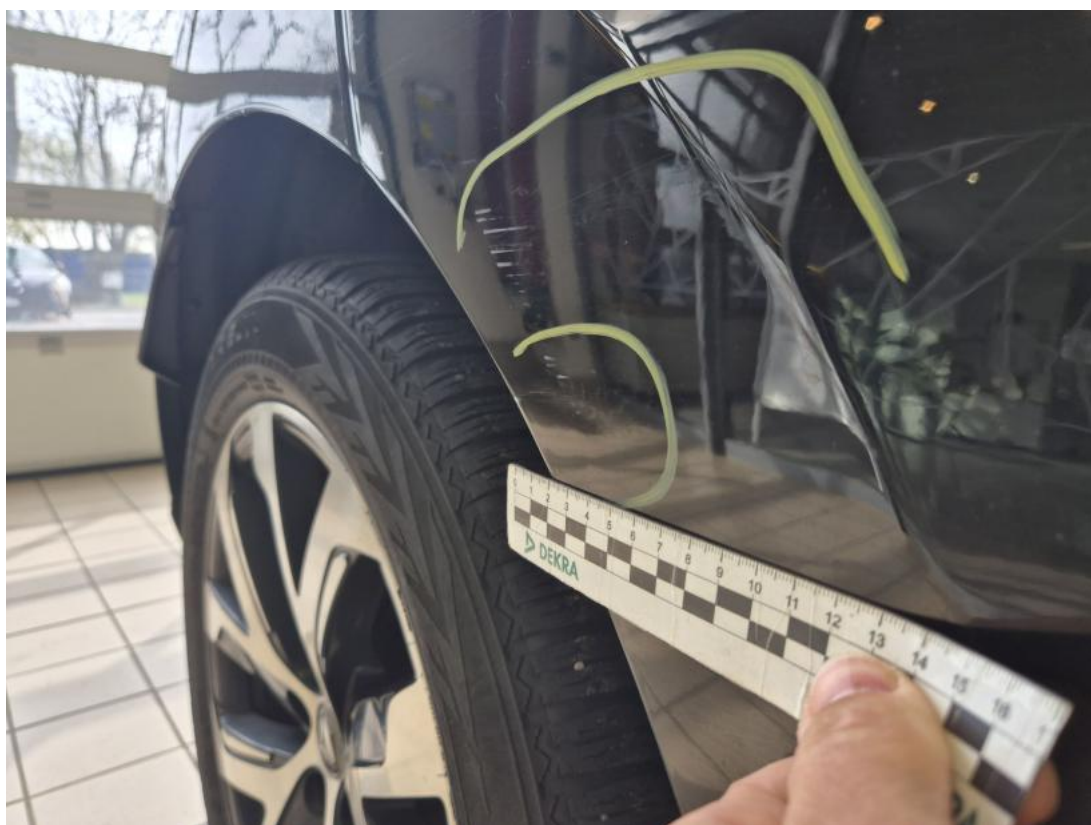
**Fot. 40**

| Poz. | Nazwa pozycji | Opis uszkodzeń | Kwalifik. | Naprawa [rbg] |
|---|---|---|---|---|
| 4 | Drzwi tylne (nieuzbrojone) R | wgniecenie, zarysowanie | NA | 1.5 |

Drzwi tylne P - Wgniecenie/odkształcenie 1

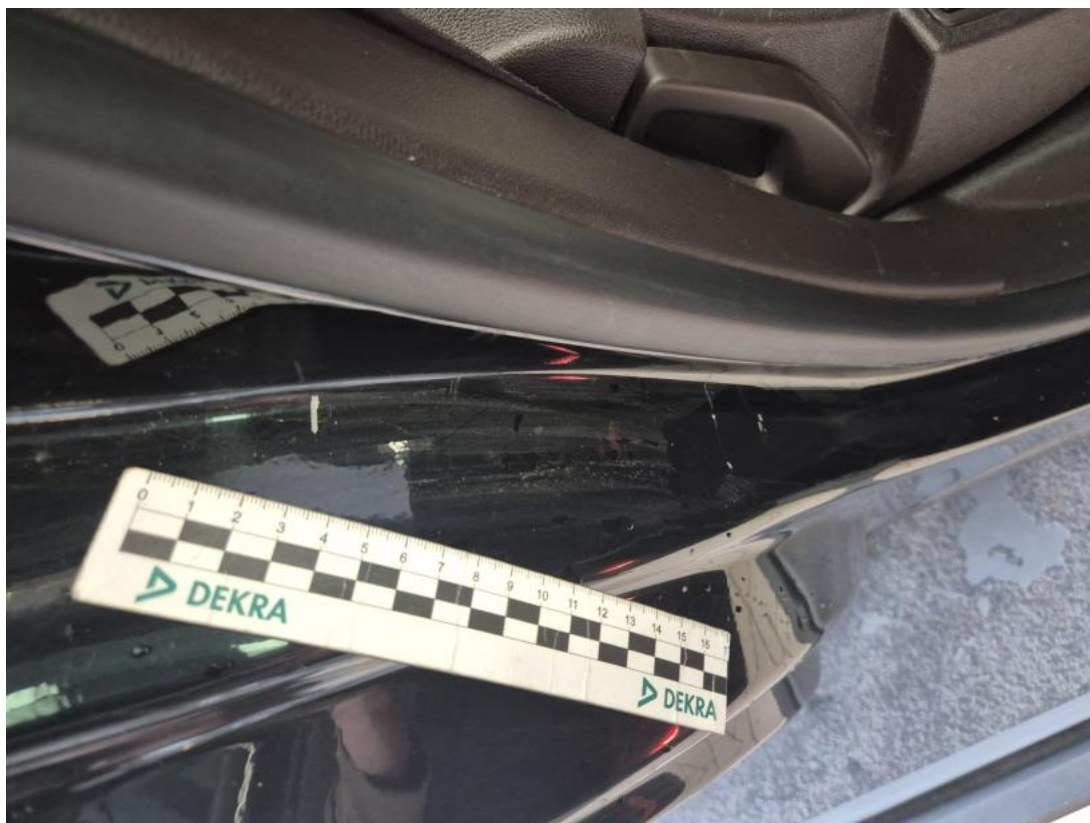
**Fot. 41**

Błotnik tylny P / Ściana boczna P - Rysa/odprysk 1

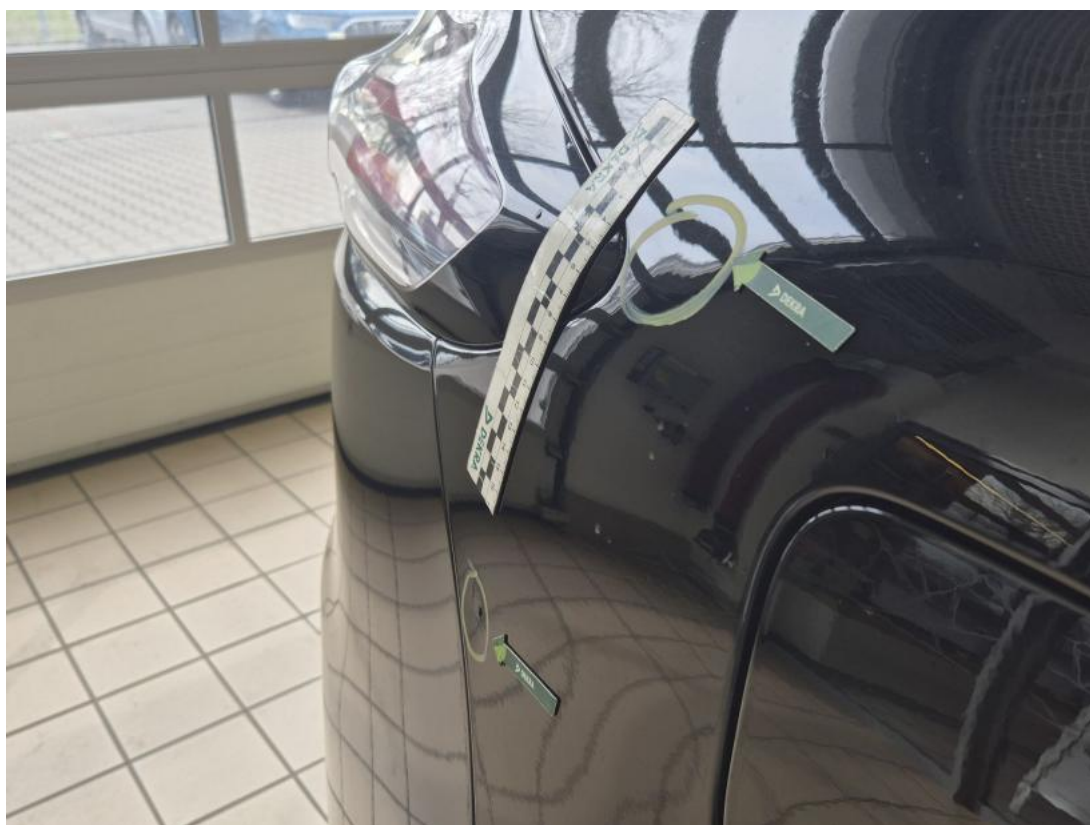
**Fot. 42**

| Poz. | Nazwa pozycji | Opis uszkodzeń | Kwalifik. | Naprawa [rbg] |
|---|---|---|---|---|
| 5 | Błotnik tylny R | zarysowanie, wgniecenie, wgniecenie | NA | 1.5 |

Błotnik tylny P / Ściana boczna P - Wgniecenie/odkształcenie 1

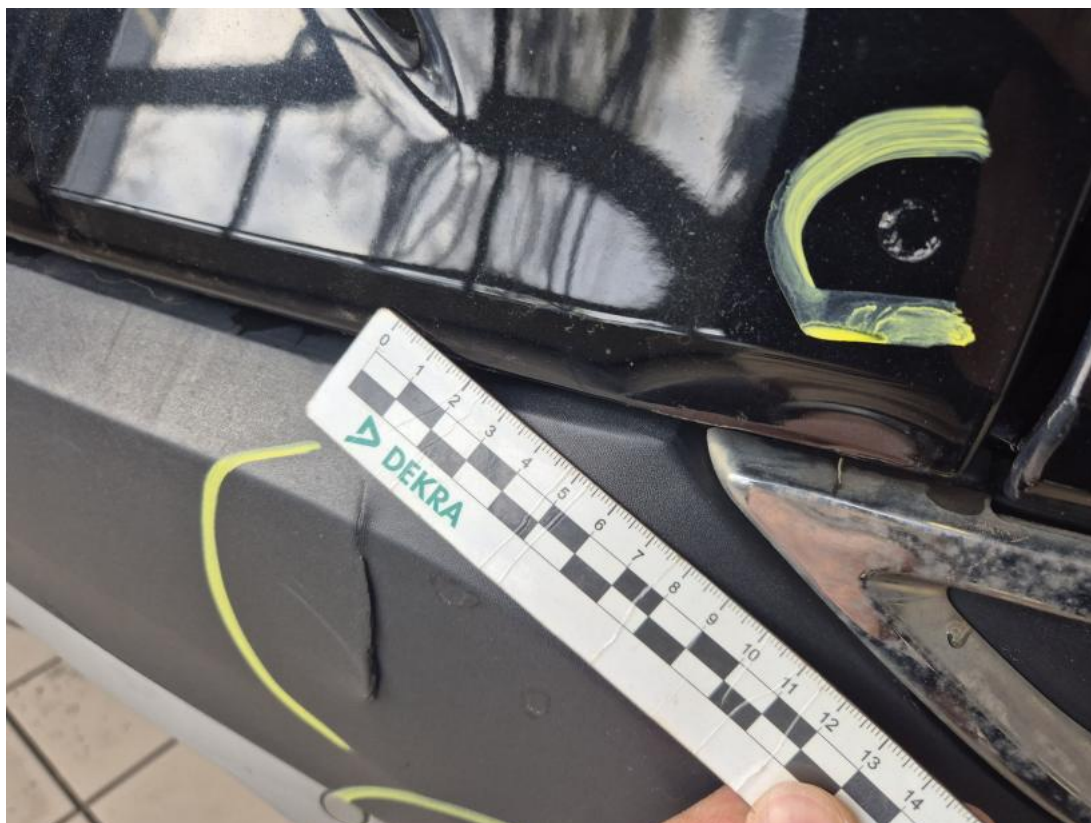
**Fot. 43**

| Poz. | Nazwa pozycji | Opis uszkodzeń | Kwalifik. | Naprawa [rbg] |
|---|---|---|---|---|
| 10 | Przysłona pokryw tylniej | wgniecenie | | |

Pokrywy bagażnika - Wgniecenie/odkształcenie 1

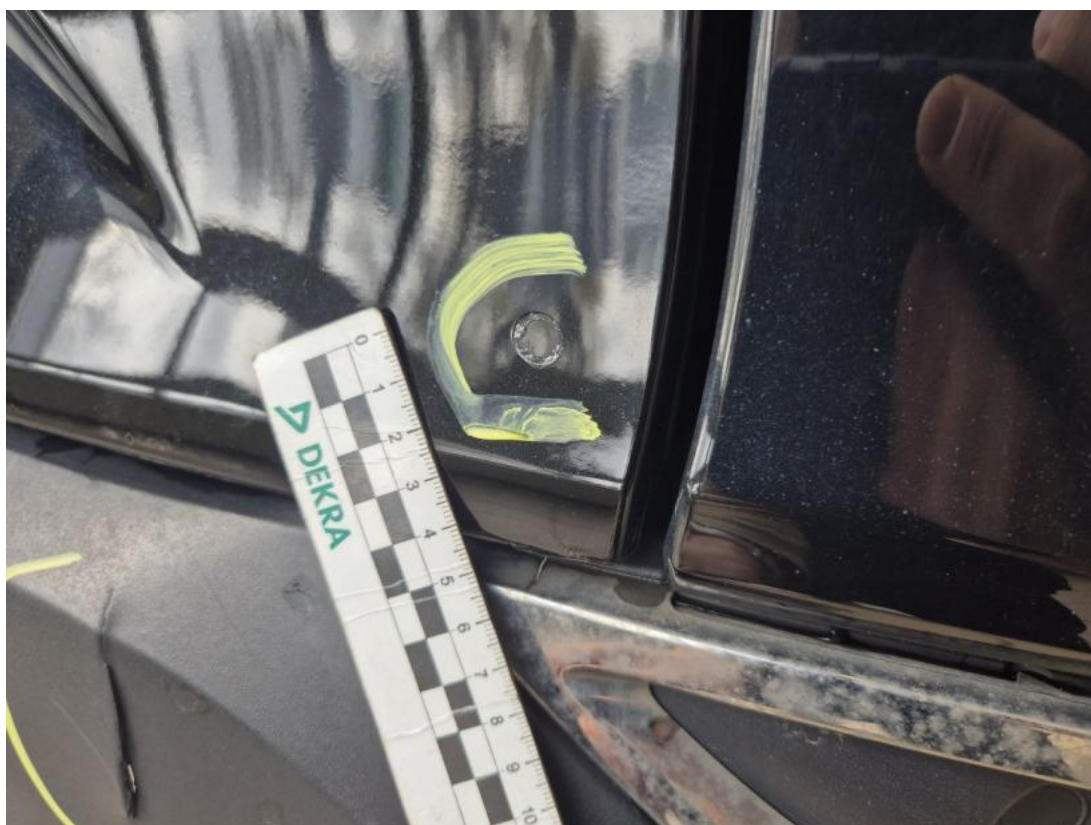
**Fot. 44**

Pokrywy bagażnika - Wgniecenie/odkształcenie 2

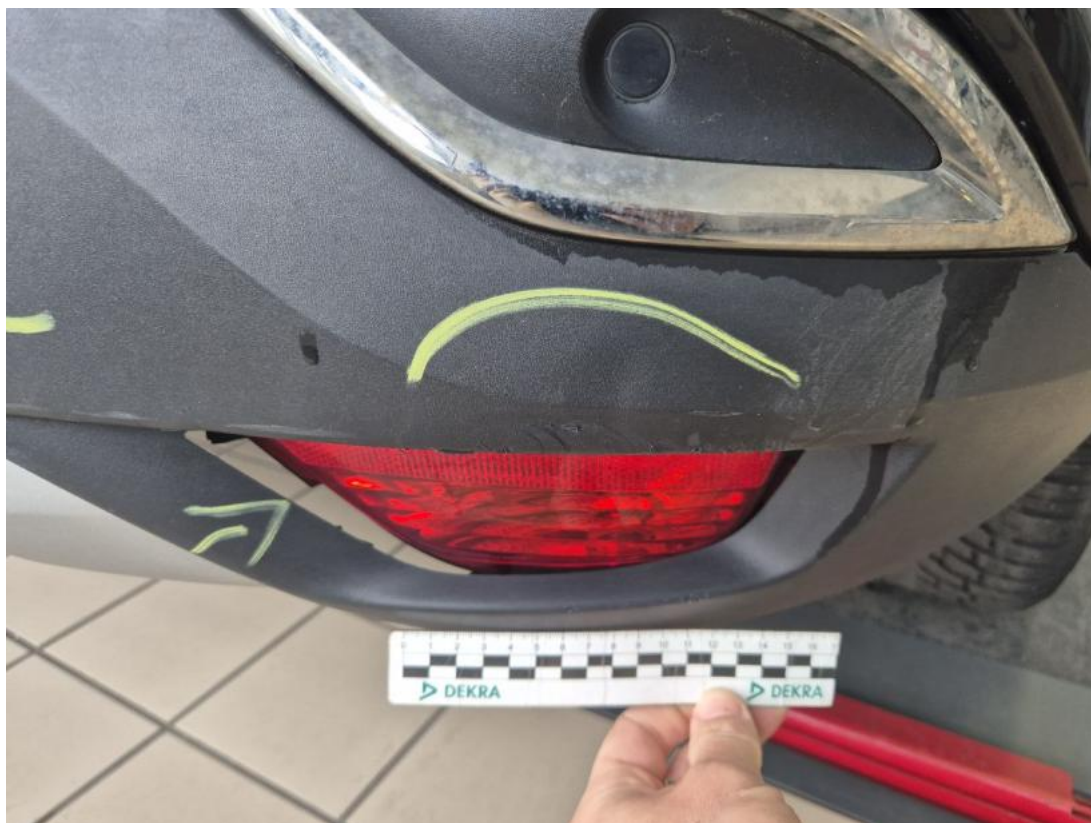
**Fot. 45**

Zderzak tylny - Rysa/odprysk 1

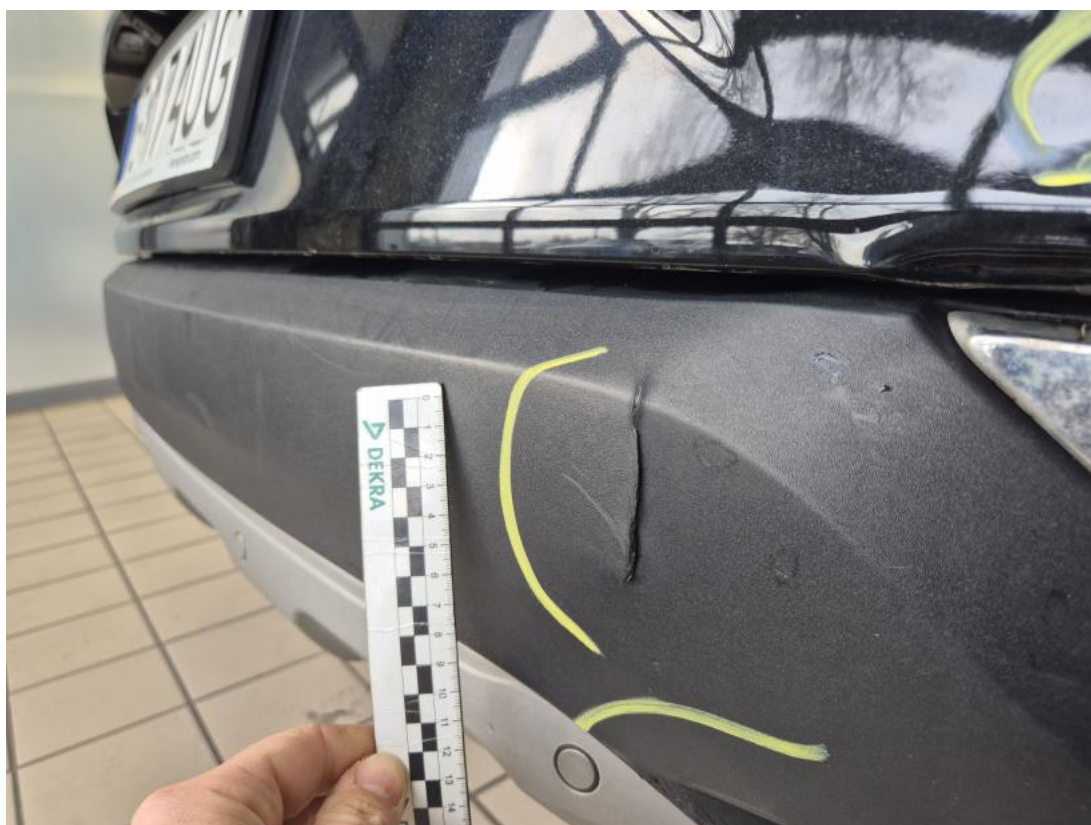
**Fot. 46**

Zderzak tylny - Pęknięcie/rozerwanie 1

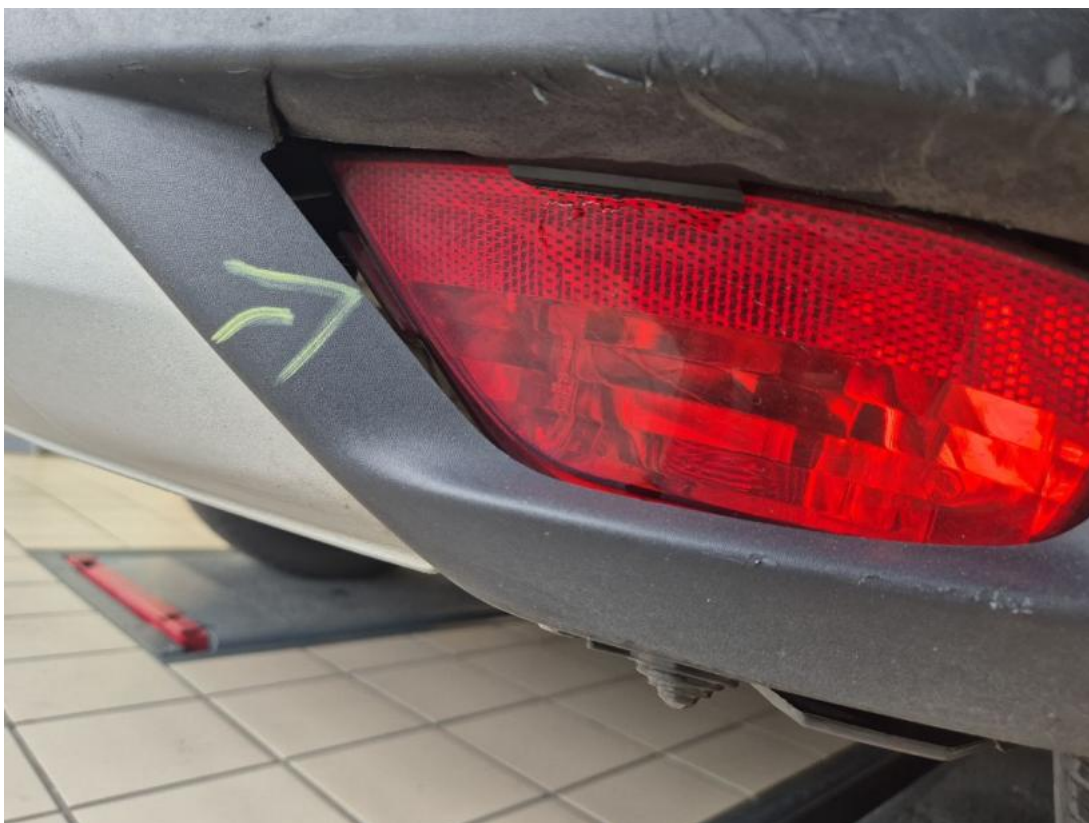
**Fot. 47**

Zderzak tylny - Pęknięcie/rozerwanie 2

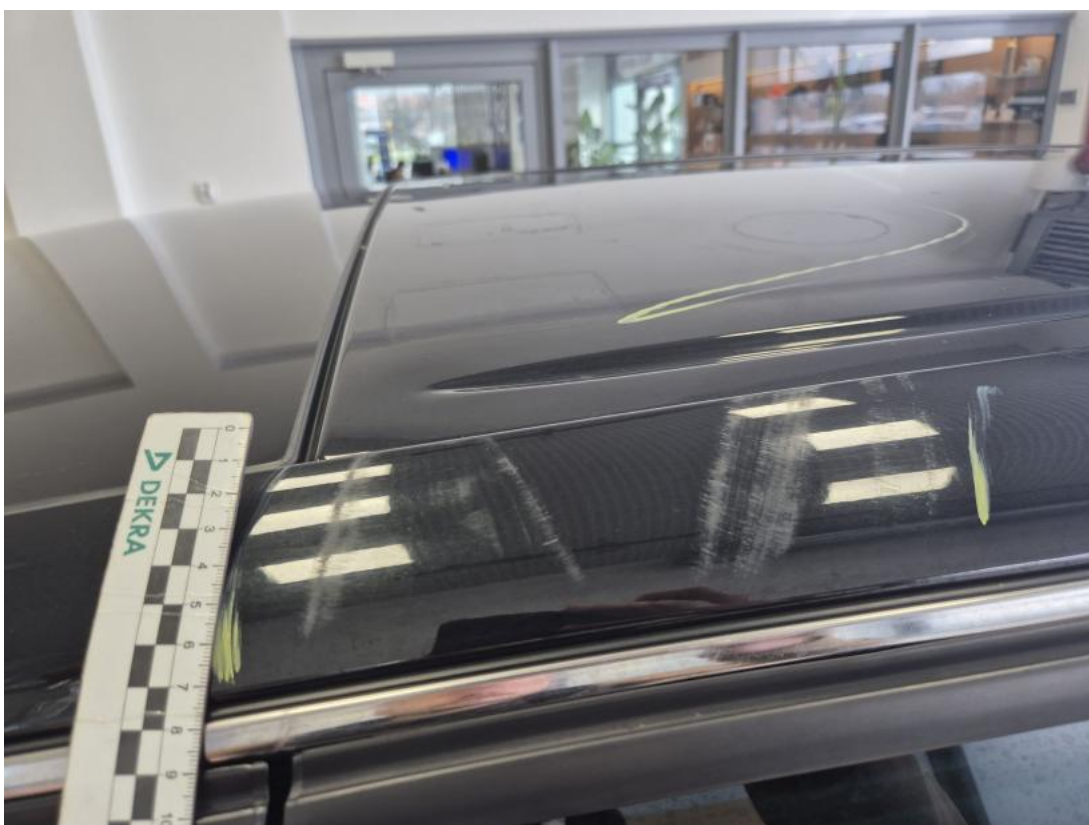
**Fot. 48**

Dach - Rysa/odprysk 1

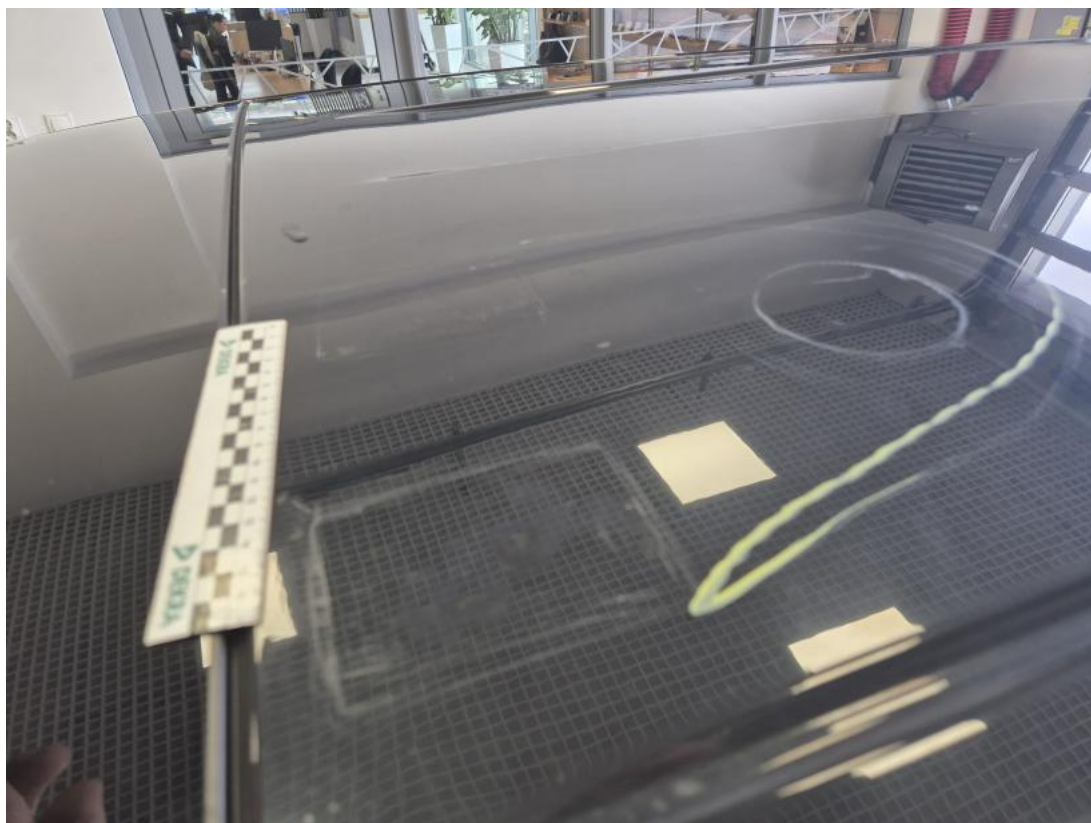
**Fot. 49**

Dach - Rysa/odprysk 2

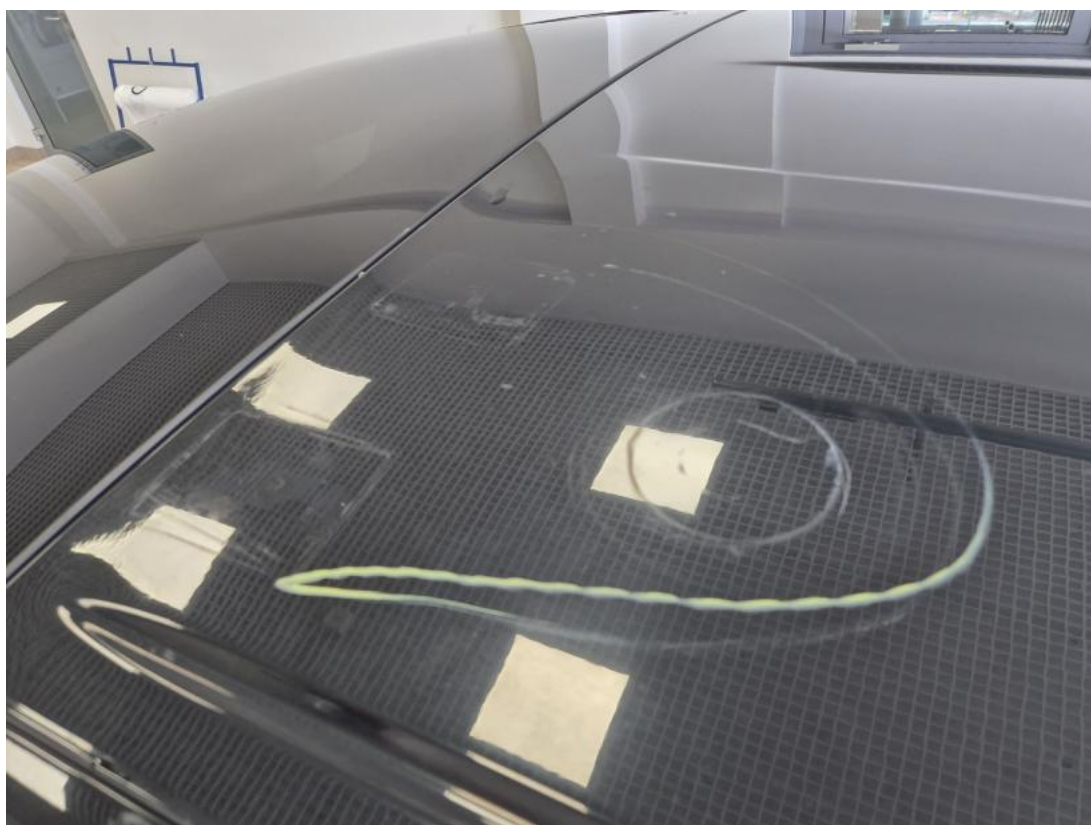
**Fot. 50**

Dach - Inne 1

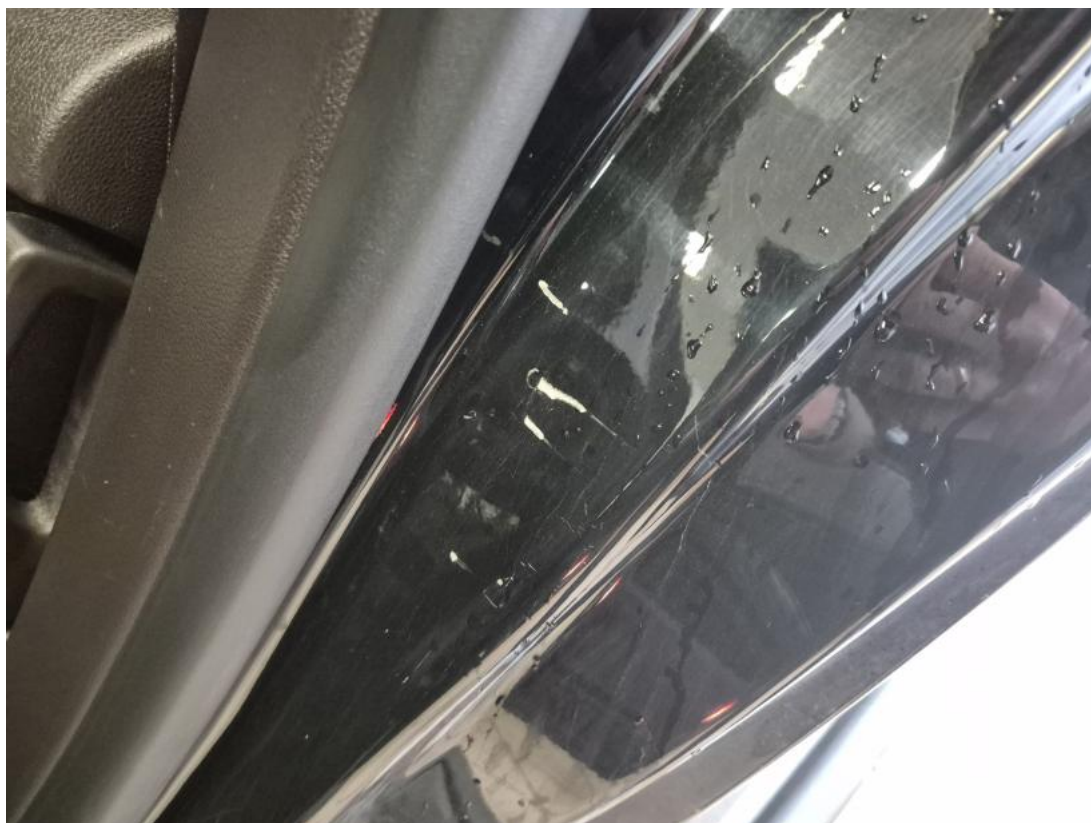
**Fot. 51**

| Poz. | Nazwa pozycji | Opis uszkodzeń | Kwalifik. | Naprawa [rbg] |
|---|---|---|---|---|
| 9 | Błotnik tylny L | zarysowanie | | |

Błotnik tylny L / Ściana boczna L - Rysa/odprysk 1

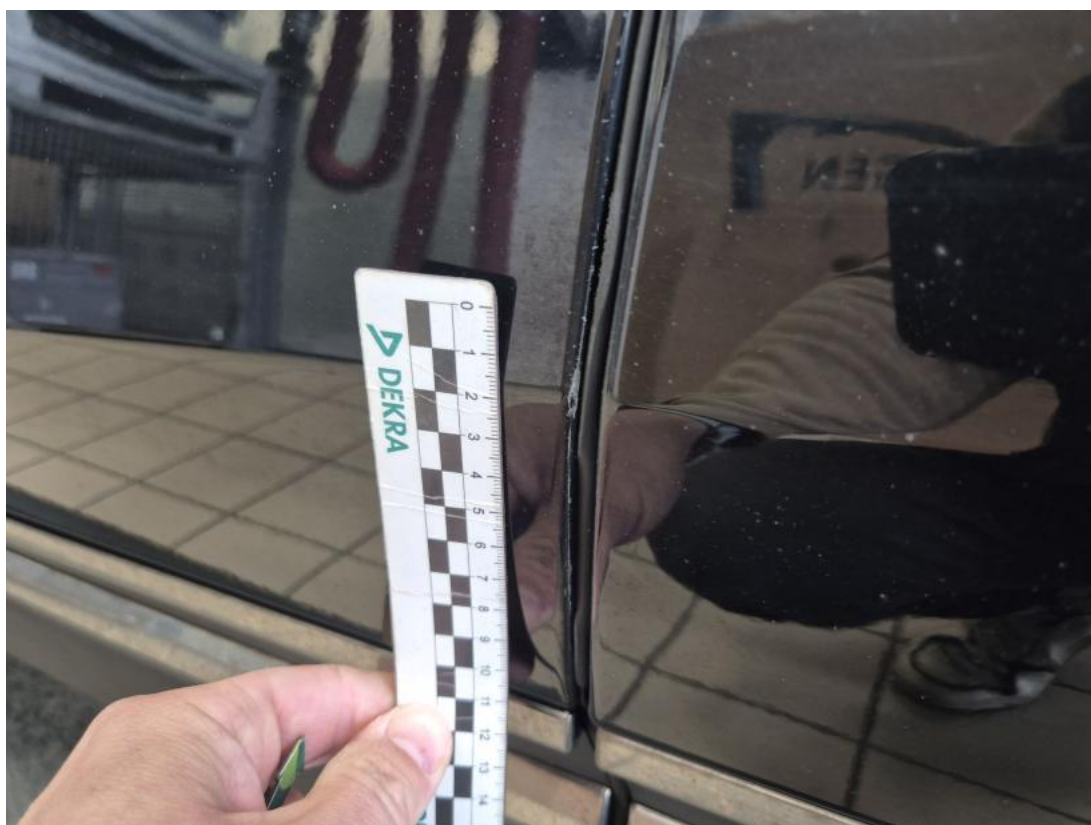
**Fot. 52**

| Poz. | Nazwa pozycji | Opis uszkodzeń | Kwalifik. | Naprawa [rbg] |
|---|---|---|---|---|
| 3 | Drzwi przednie (nieuzbrojone) L | odpryski lakieru | NA | |

Drzwi przed L - Rysa/odprysk 1

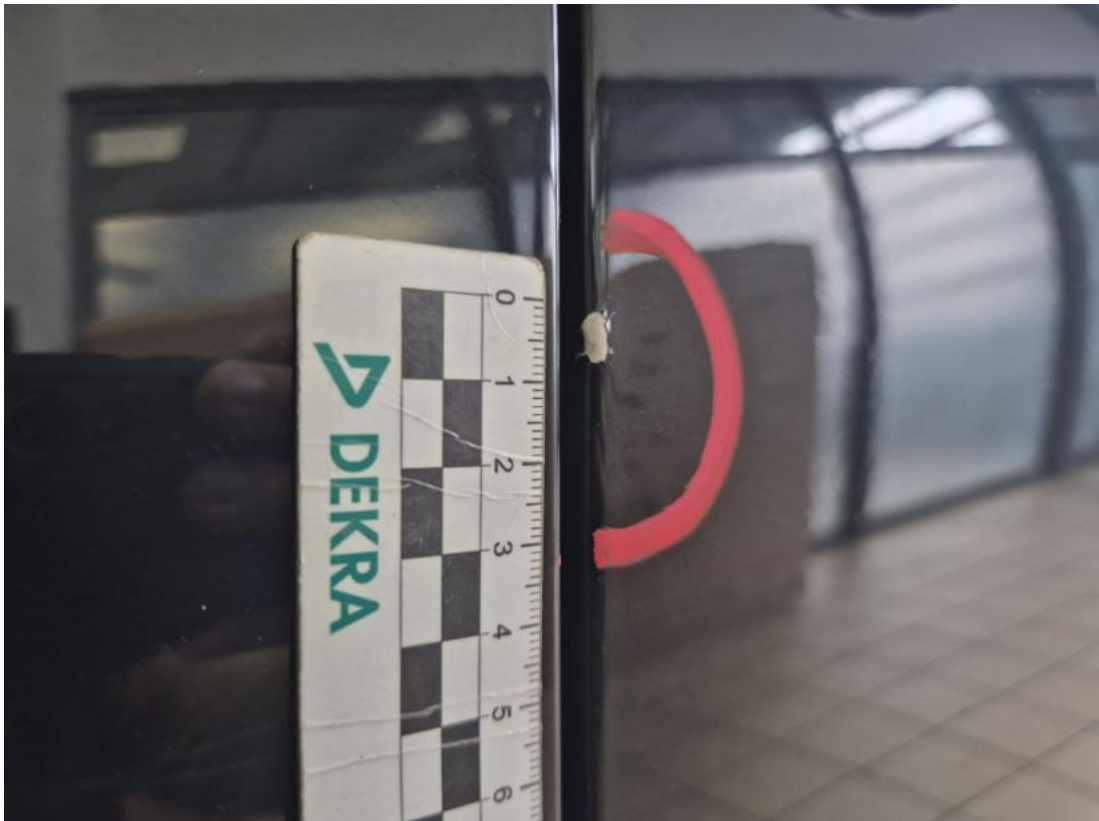
**Fot. 53**

Drzwi przed L - Rysa/odprysk 2

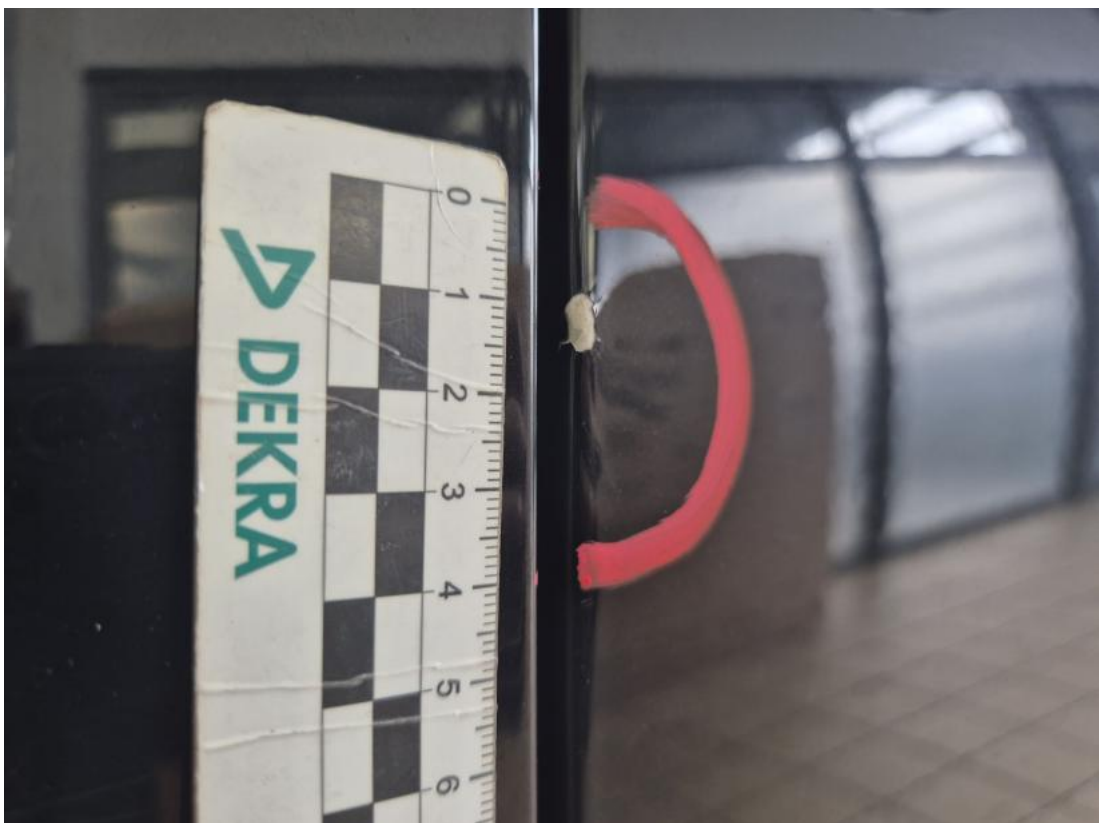
**Fot. 54**

Drzwi przed L - Wgniecenie/odkształcenie 1

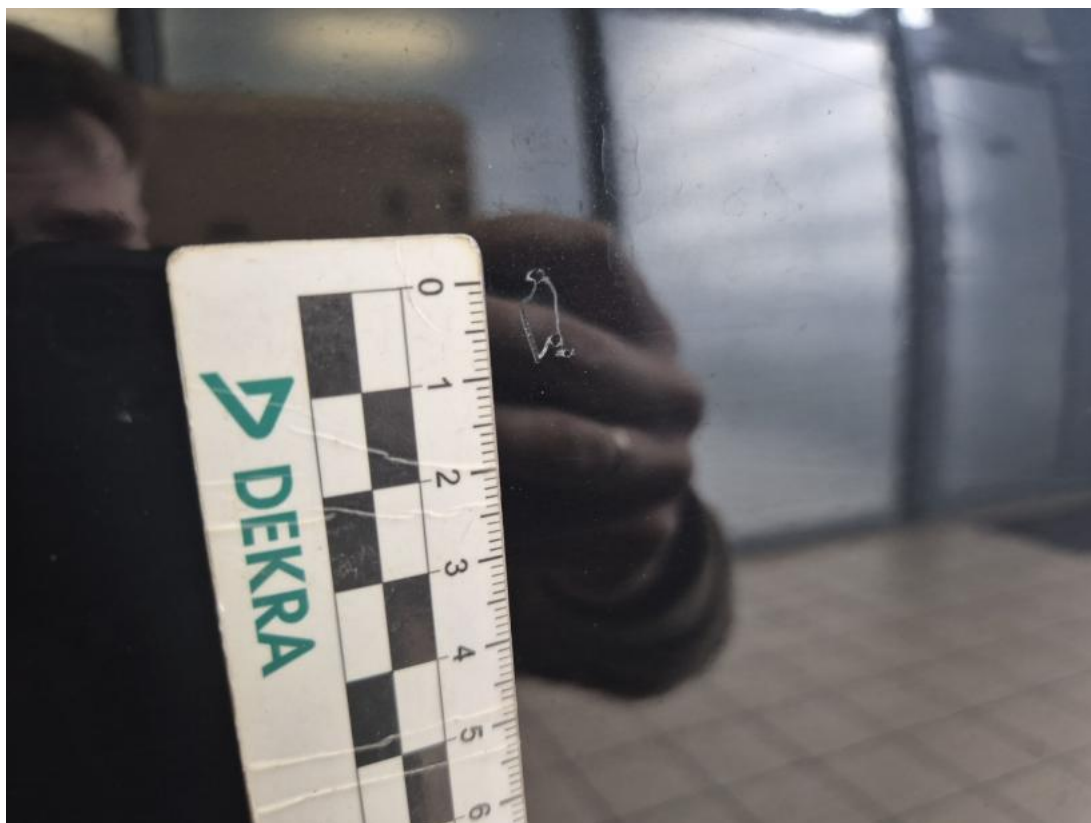
**Fot. 55**

| Poz. | Nazwa pozycji | Opis uszkodzeń | Kwalifik. | Naprawa [rbg] |
|---|---|---|---|---|
| 8 | Drzwi tylne (nieuzbrojone) L | odpryski lakieru | | |

Drzwi tylne L - Rysa/odprysk 1

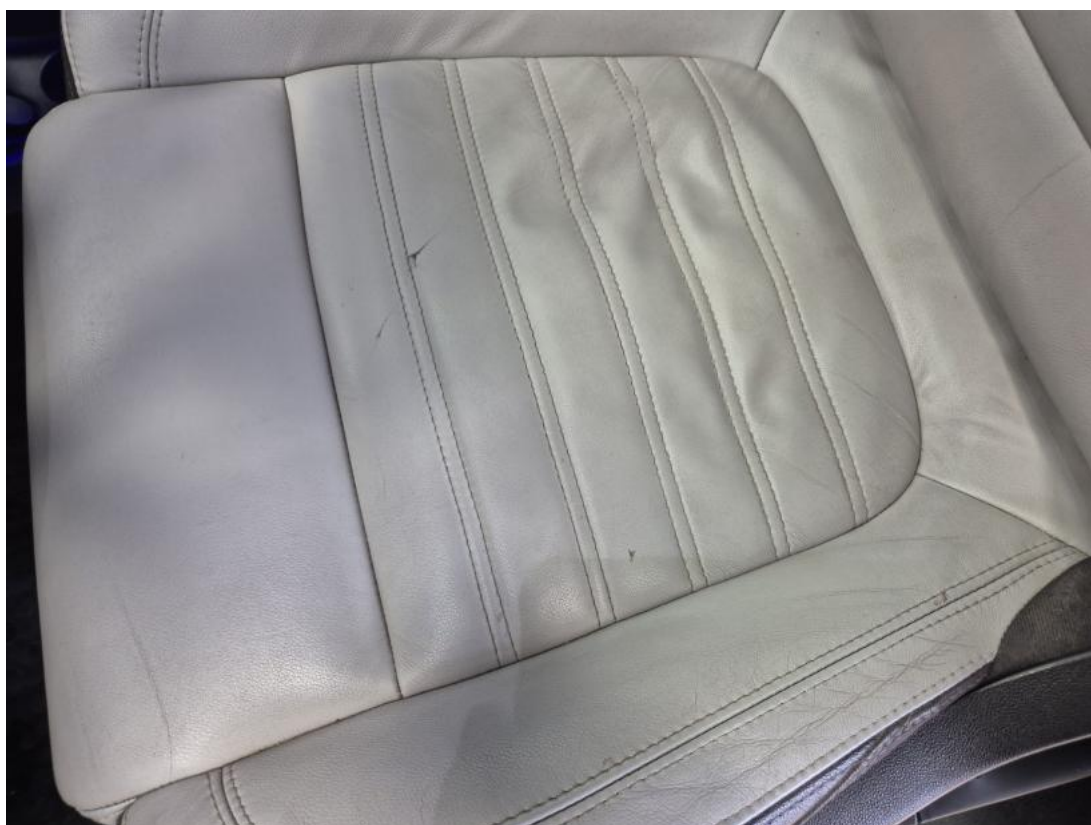
**Fot. 56**

Fotel prz. lew. - Rysa/odprysk 1

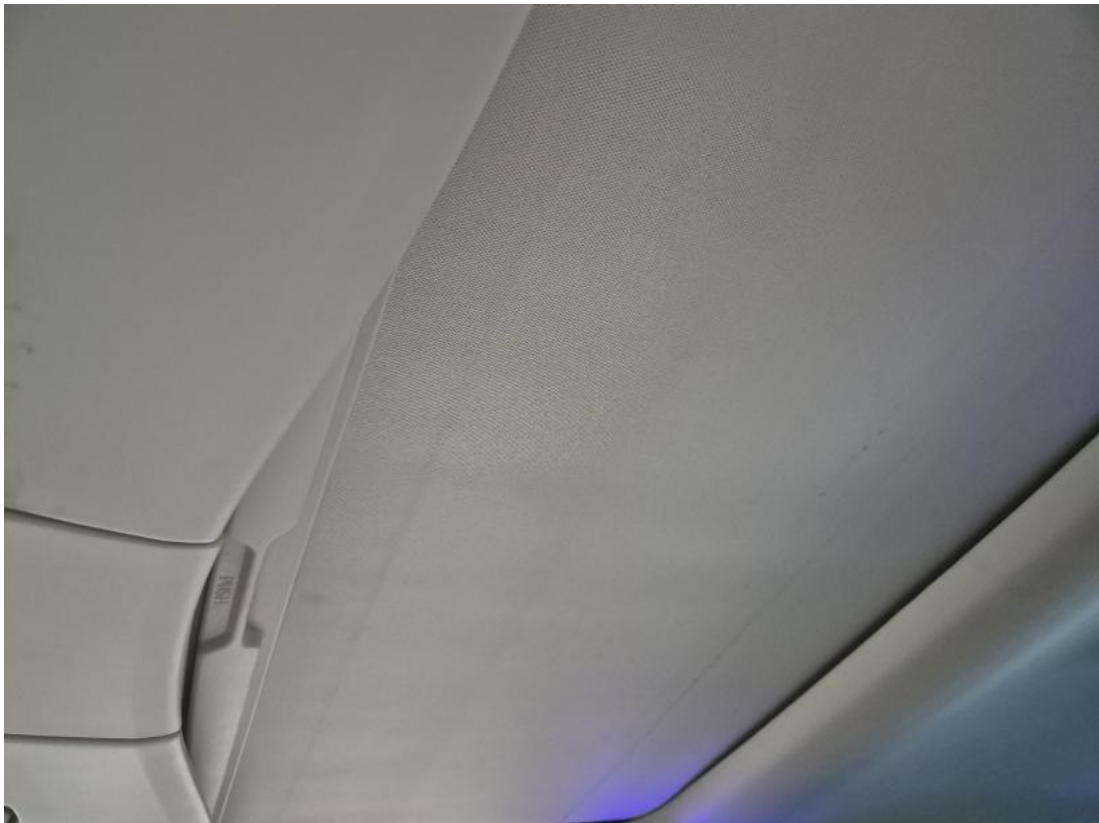
**Fot. 57**

| Poz. | Nazwa pozycji | Opis uszkodzeń | Kwalifik. | Naprawa [rbg] |
|---|---|---|---|---|
| 11 | Podsufitka z dachem szklanym | zarysowanie | | |

Podsufitka - Inne 1
