## Raport z oględzin pojazdu

| Numer raportu | 214729/4/25-11401 | Data raportu | 16-04-2025 |

| Marka, model | SKODA Fabia III Hatchback 14... |
| Numer rejestracyjny | SK635WC |

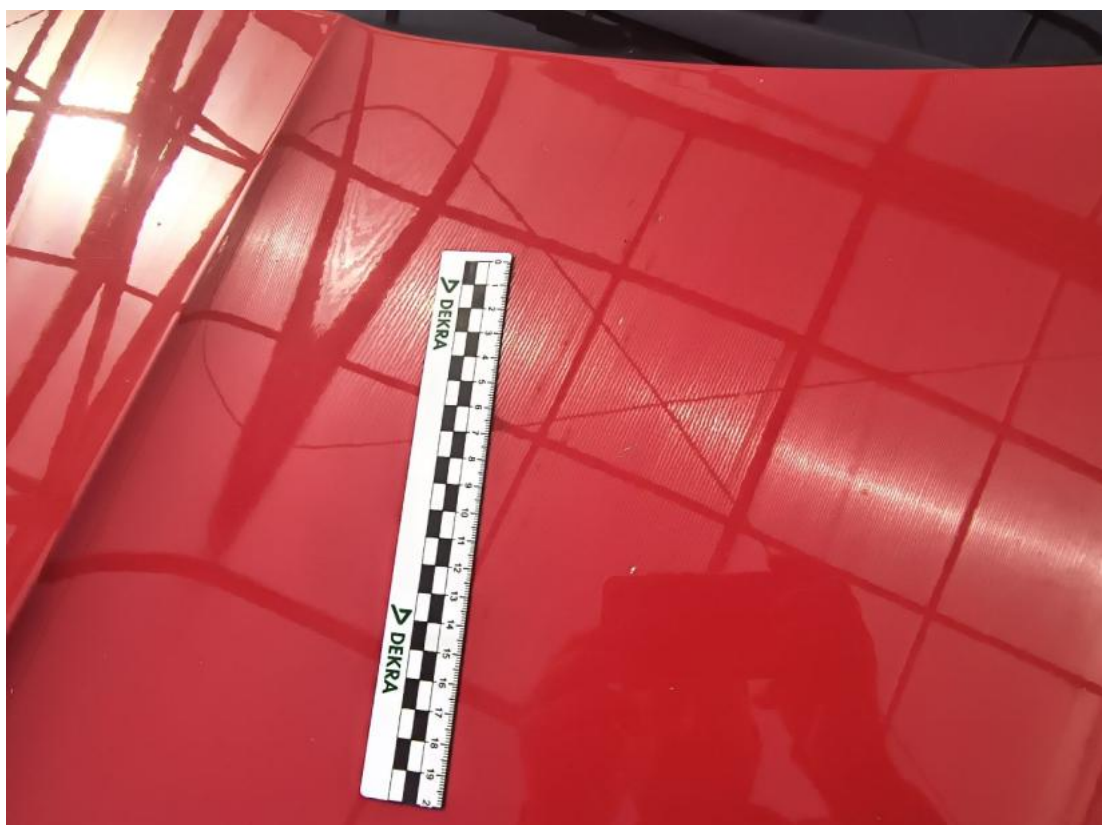
**Fot. 40**

| Poz. | Nazwa pozycji | Opis uszkodzeń | Kwalifik. | Naprawa [rbg] |
|---|---|---|---|---|
| 10 | Pokrywa przednia | rysa/odprysk | | |

Pokrywa komory silnika() - Rysa/odprysk 3

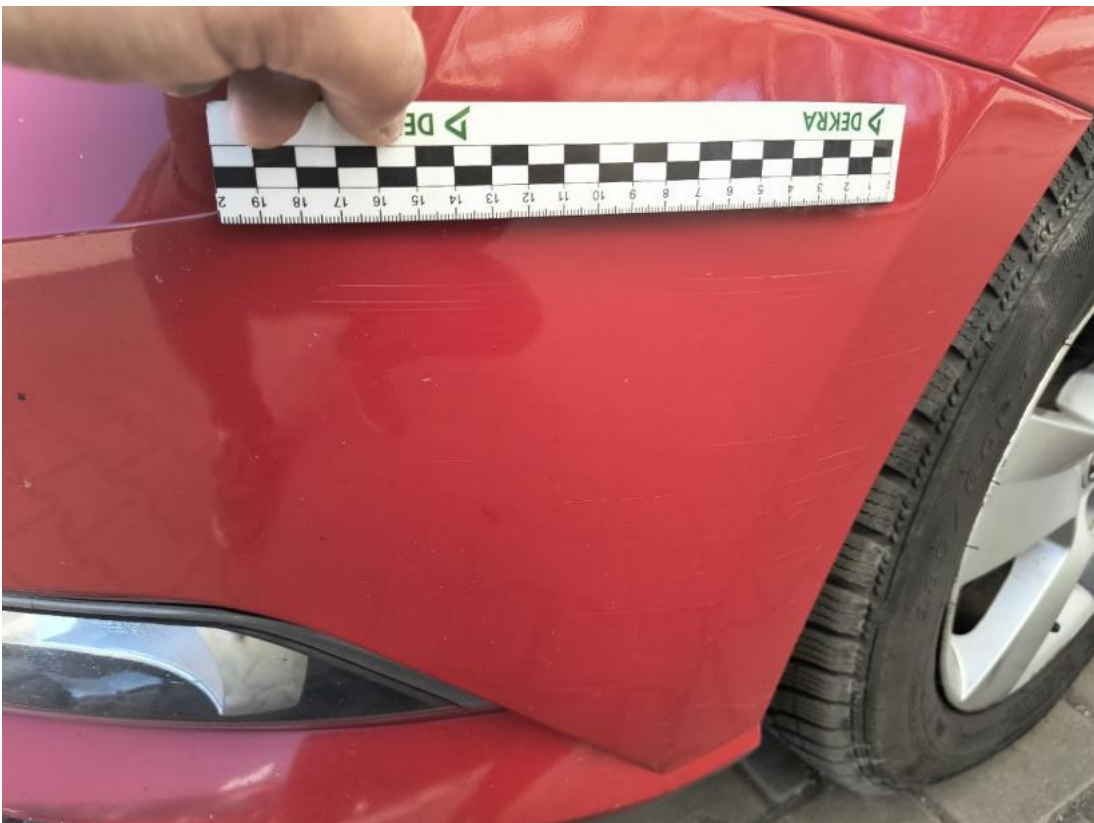
**Fot. 42**

| Poz. | Nazwa pozycji | Opis uszkodzeń | Kwalifik. | Naprawa [rbg] |
|---|---|---|---|---|
| 6 | Okladzina zderzaka przedniego | rysa/odprysk, ubytki materiału | NA | 1 |

Zderzak - Rysa/odprysk 1

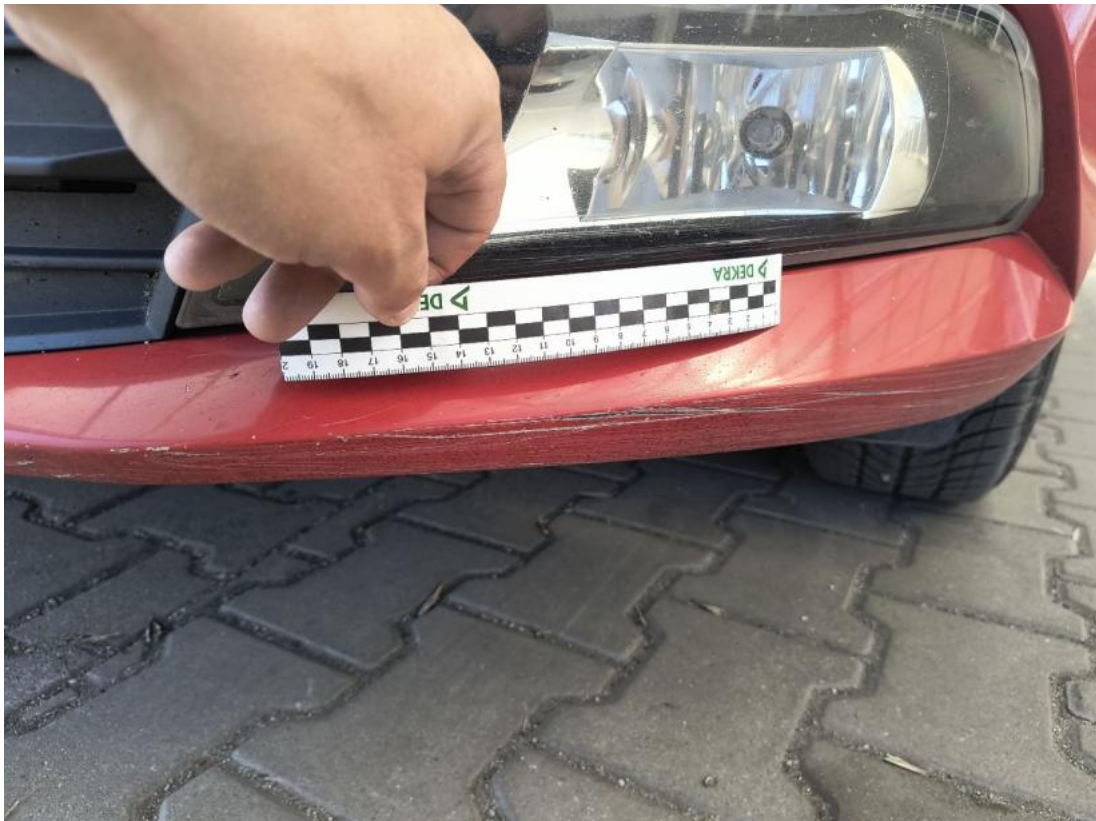
**Fot. 43**

Zderzak - Rysa/odprysk 2

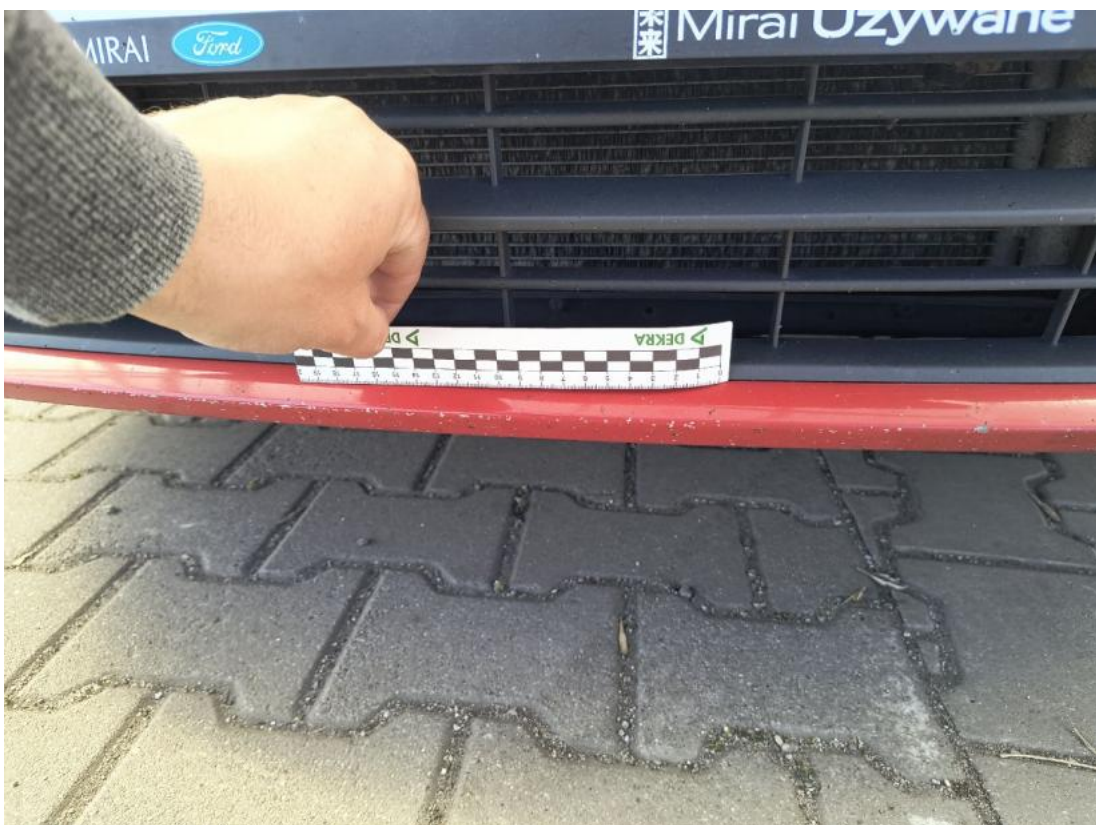
**Fot. 44**

Zderzak() - Rysa/odprysk 3

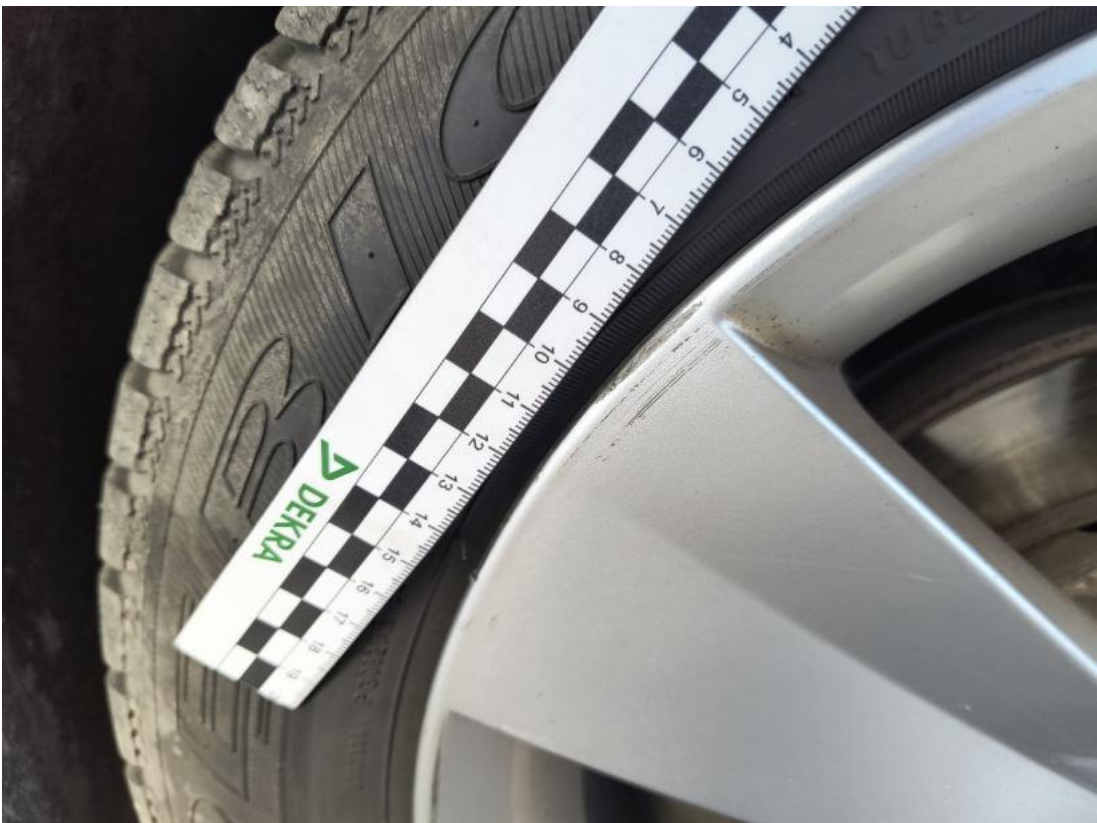
**Fot. 46**

| Poz. | Nazwa pozycji | Opis uszkodzeń | Kwalifik. | Naprawa [rbg] |
|---|---|---|---|---|
| 24 | Felgi alu | rysa/odprysk, zabrudzenie | | |

Felga aluminiowa przednia P - Rysa/odprysk 1

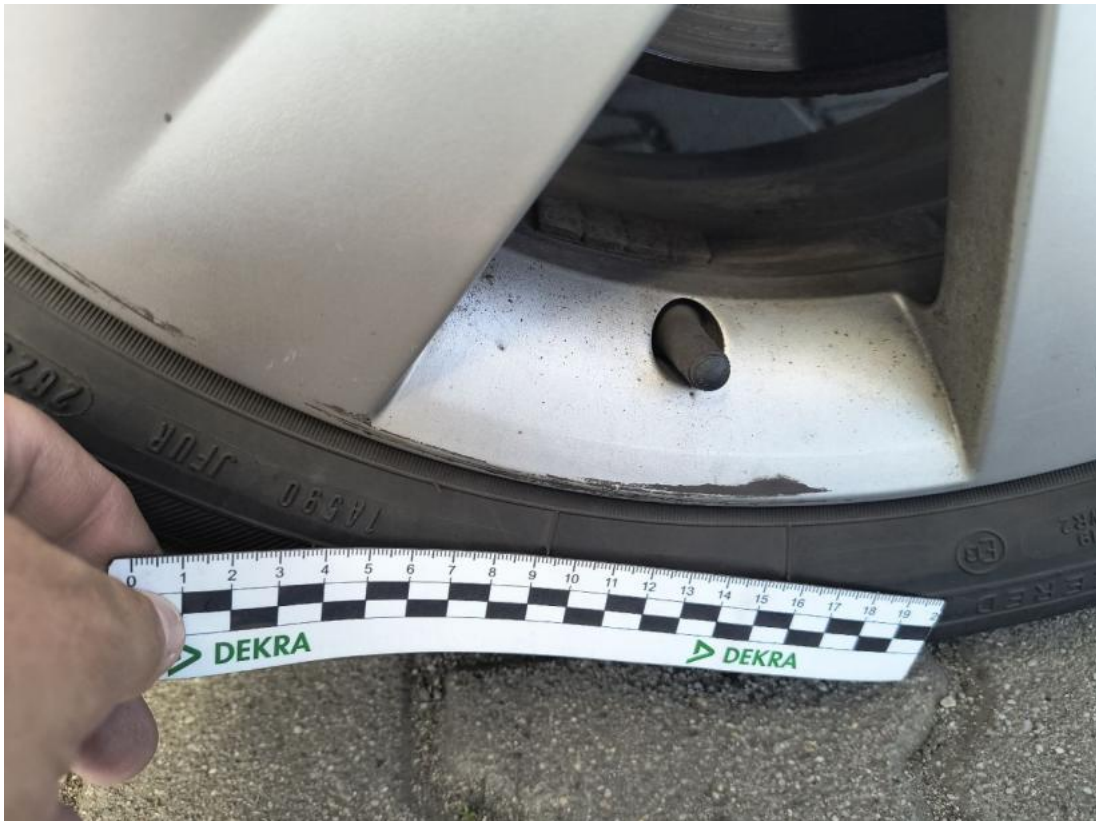
**Fot. 47**

Felga aluminiowa przednia P - Rysa/odprysk 2

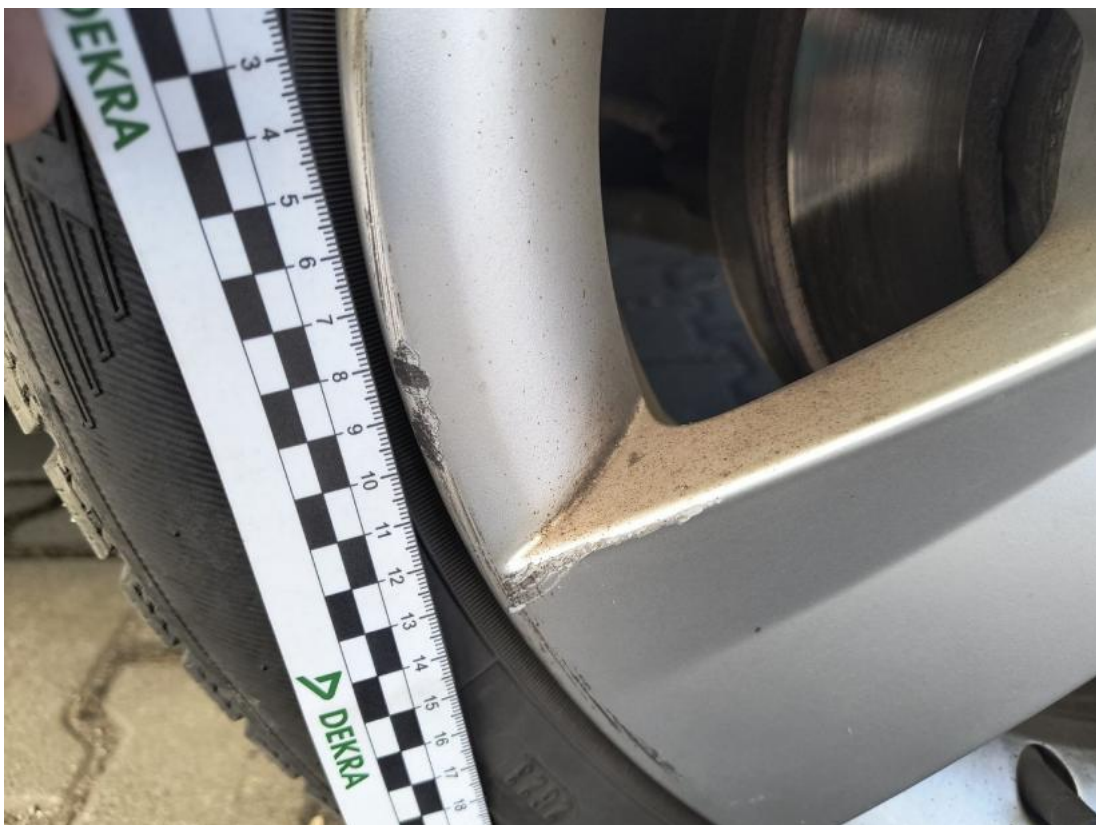
**Fot. 48**

Felga aluminiowa przednia P - Wgniecenie/odkształcenie 1

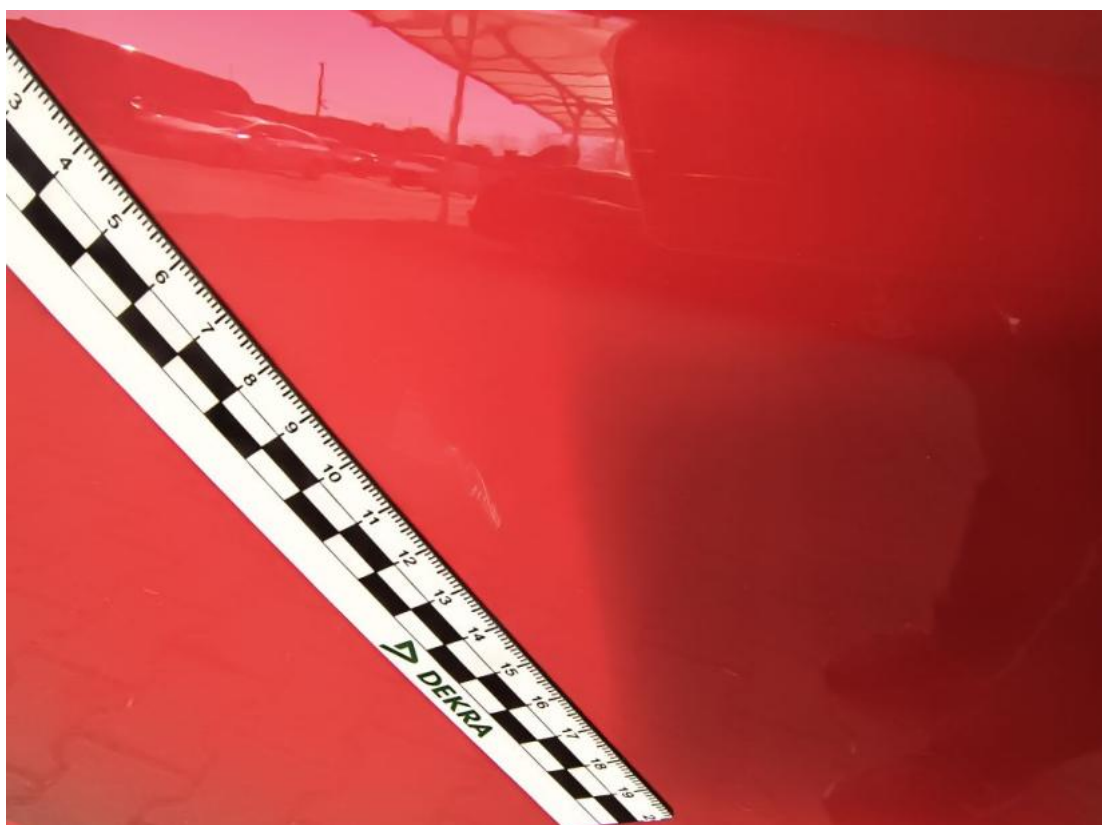
**Fot. 50**

| Poz. | Nazwa pozycji | Opis uszkodzeń | Kwalifik. | Naprawa [rbg] |
|---|---|---|---|---|
| 12 | Drzwi przednie (nieuzbrojone) R | rysa/odprysk | | |

Drzwi przednie P - Rysa/odprysk 1

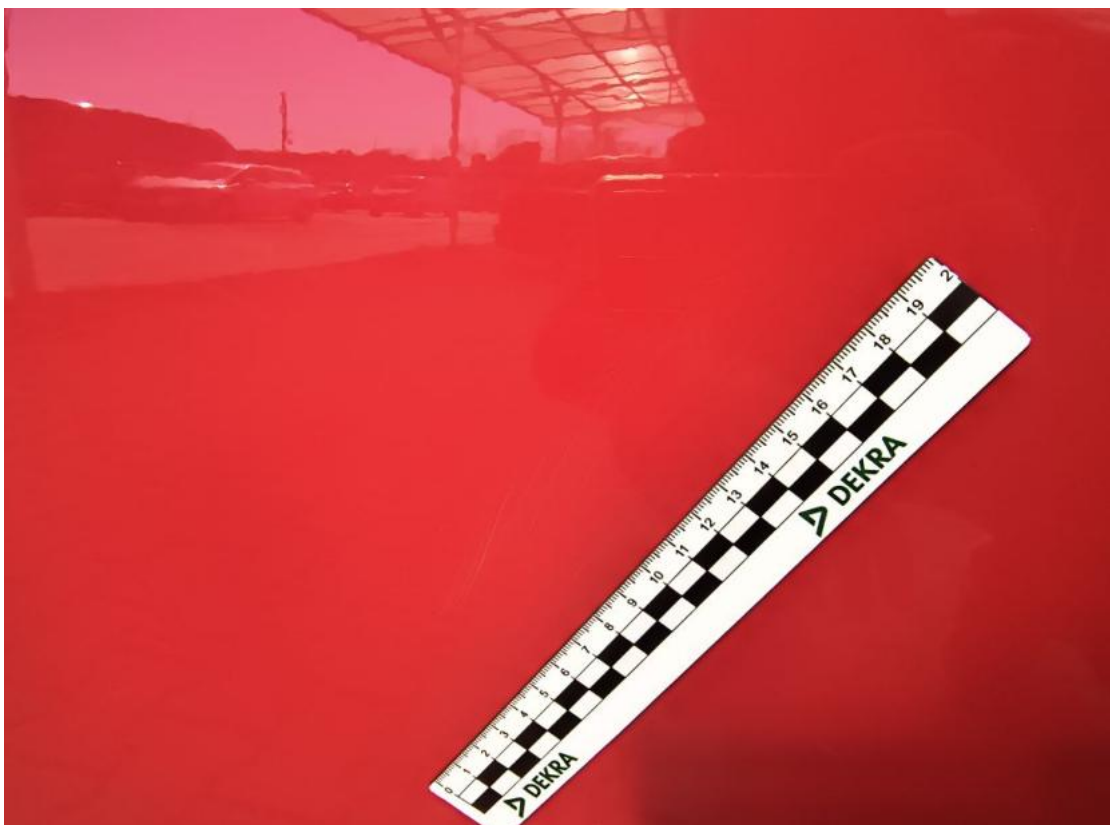
**Fot. 52**

| Poz. | Nazwa pozycji | Opis uszkodzeń | Kwalifik. | Naprawa [rbg] |
|---|---|---|---|---|
| 7 | Drzwi tylne (nieuzbrojone) R | rysa/odprysk | NA | 0.5 |

Drzwi tylne P - Rysa/odprysk 1

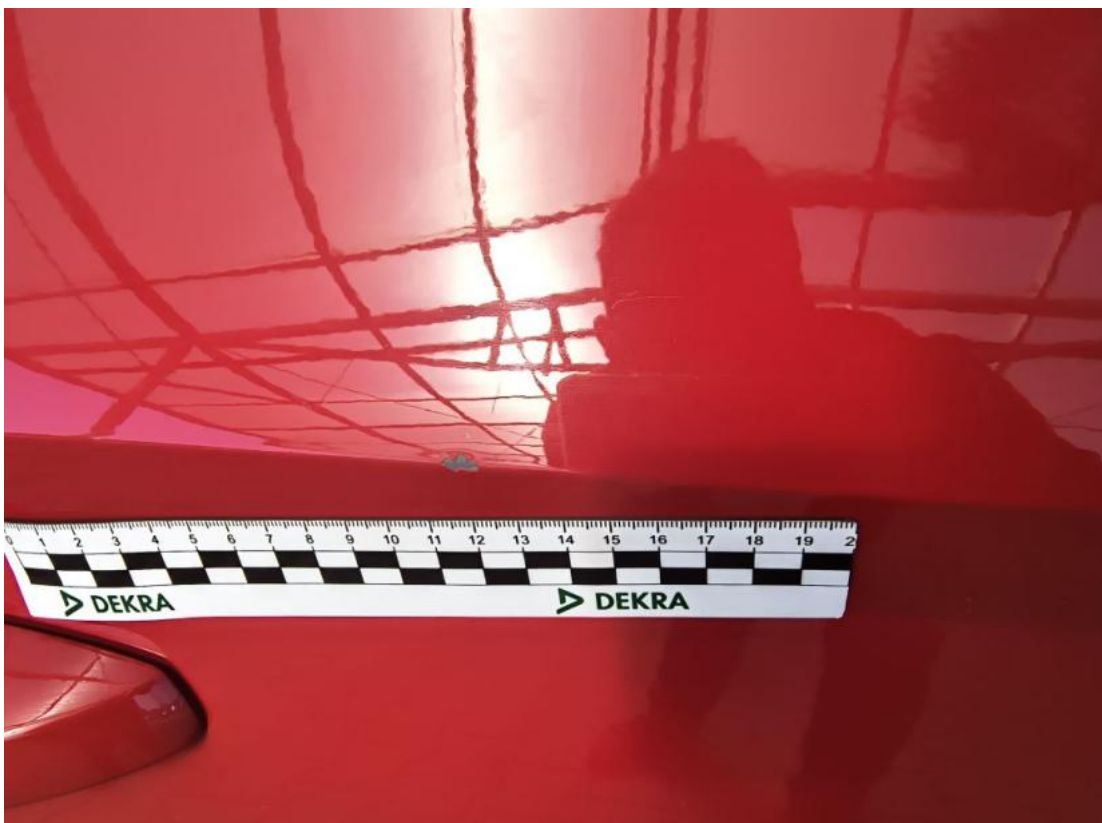
**Fot. 53**

Drzwi tylne P - Rysa/odprysk 2

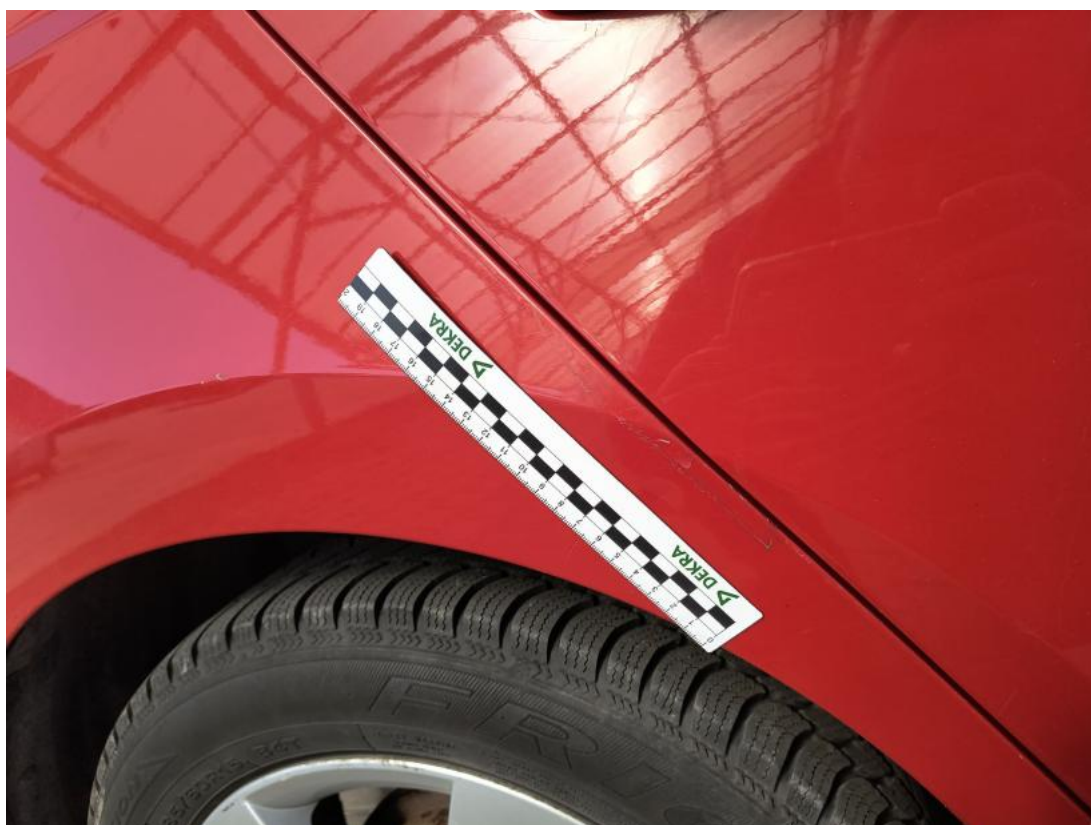
**Fot. 56**

| Poz. | Nazwa pozycji | Opis uszkodzeń | Kwalifik. | Naprawa [rbg] |
|---|---|---|---|---|
| 8 | Błotnik tylny R | rysa/odprysk, ślady korozji | NA | 0.5 |

Błotnik tylny P / Ściana boczna P - Rysa/odprysk 1

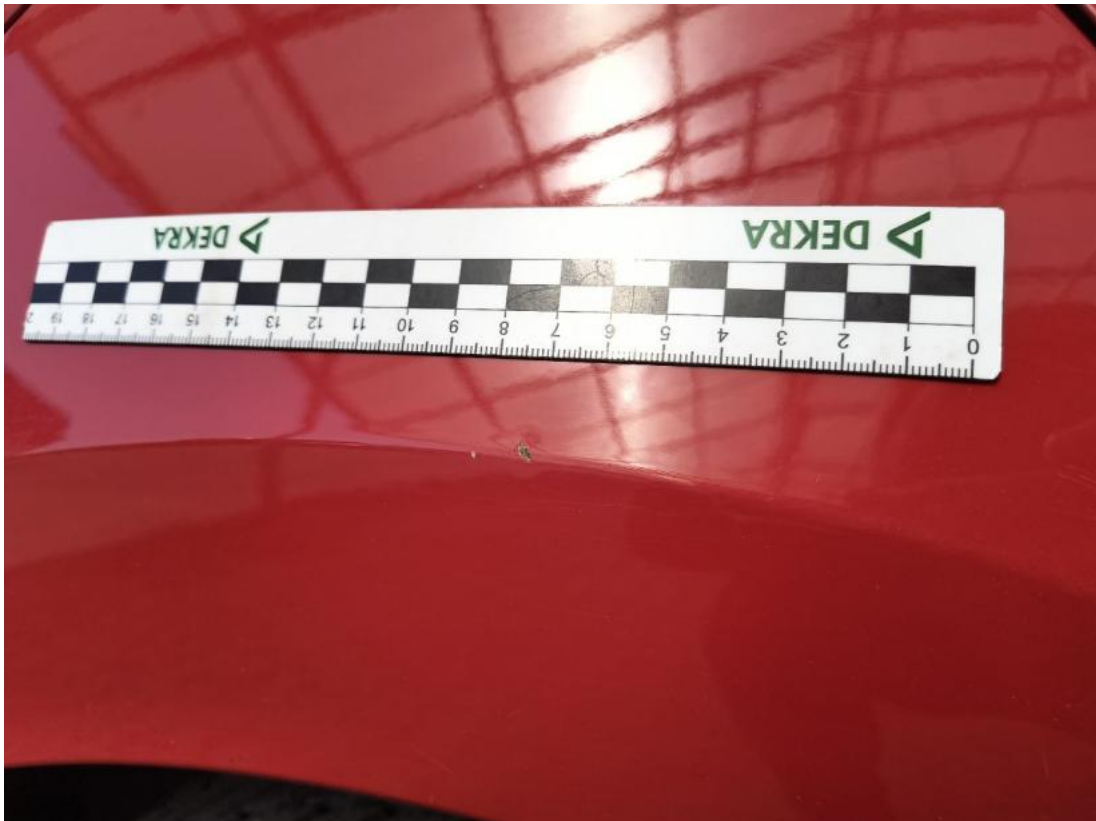
**Fot. 57**

Błotnik tylny P / Ściana boczna P - Wgniecenie/odkształcenie 1

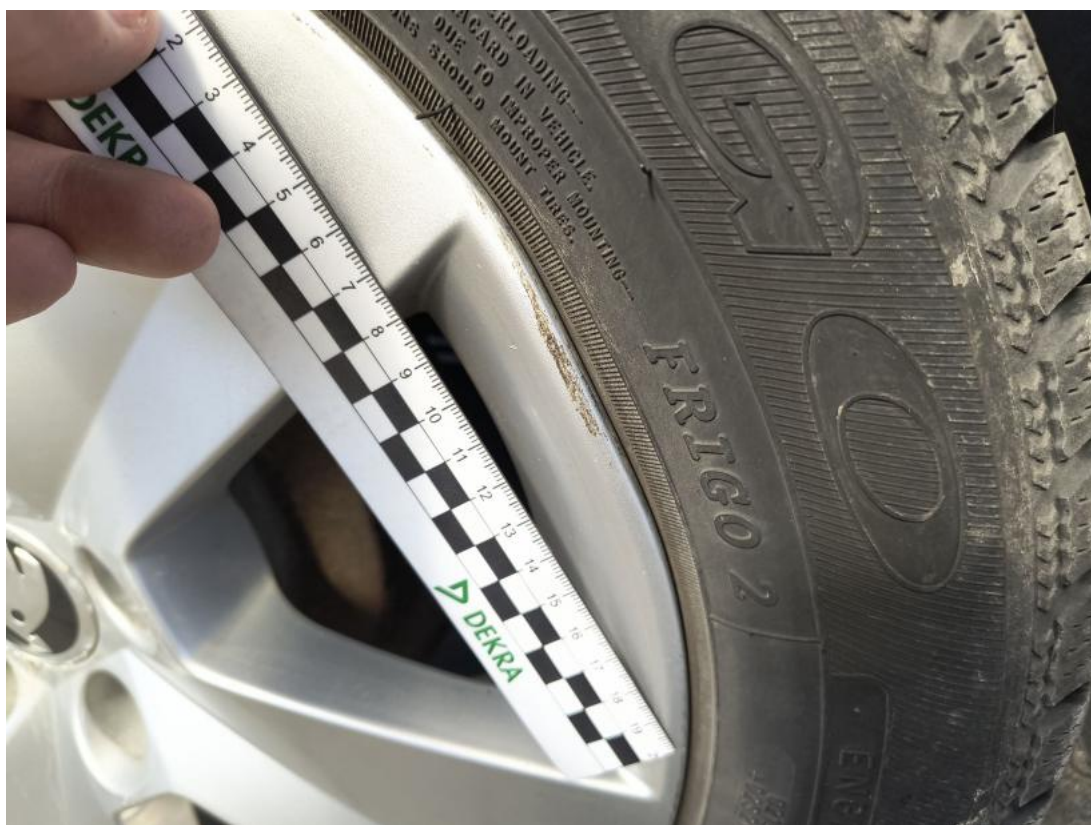
**Fot. 59**

Felga aluminiowa tylna P - Wgniecenie/odkształcenie 1

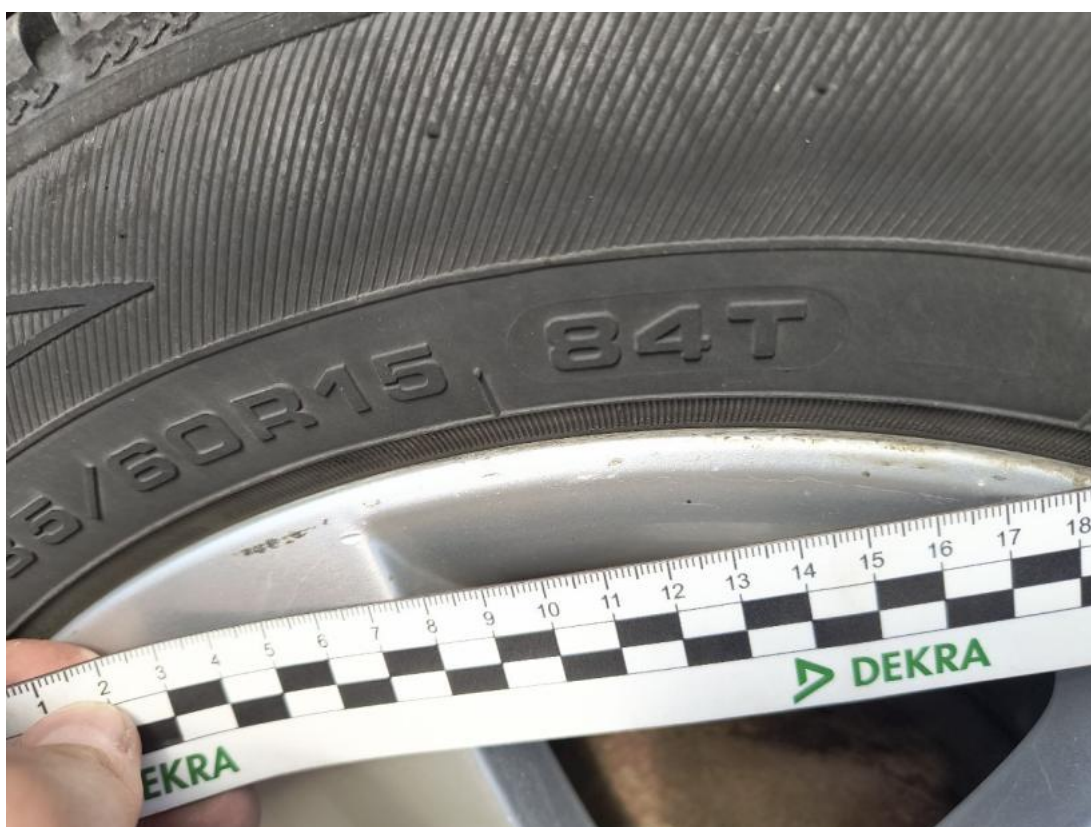
**Fot. 60**

Felga aluminiowa tylna P - Wgniecenie/odkształcenie 2

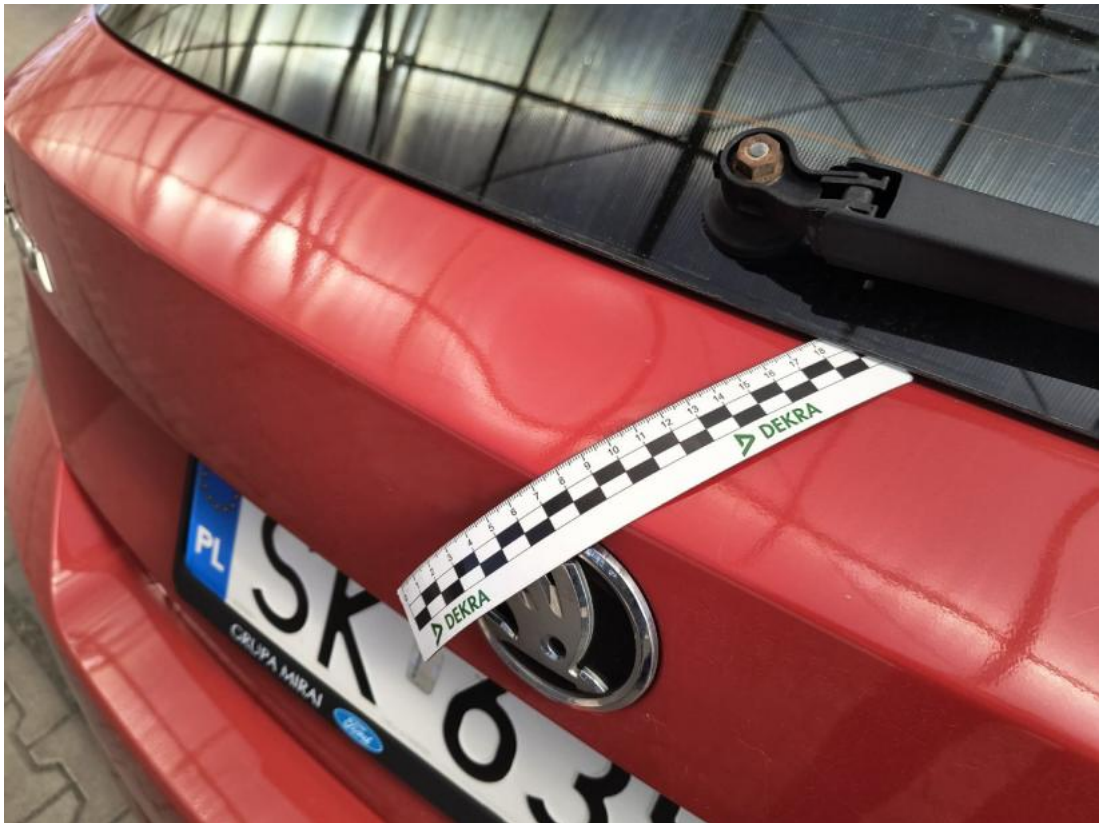
**Fot. 63**

| Poz. | Nazwa pozycji | Opis uszkodzeń | Kwalifik. | Naprawa [rbg] |
|---|---|---|---|---|
| 9 | Pokrywa tylna | wgniecenie/odkształcenie | NA | 1 |

Pokrywy bagażnika - Wgniecenie/odkształcenie 2

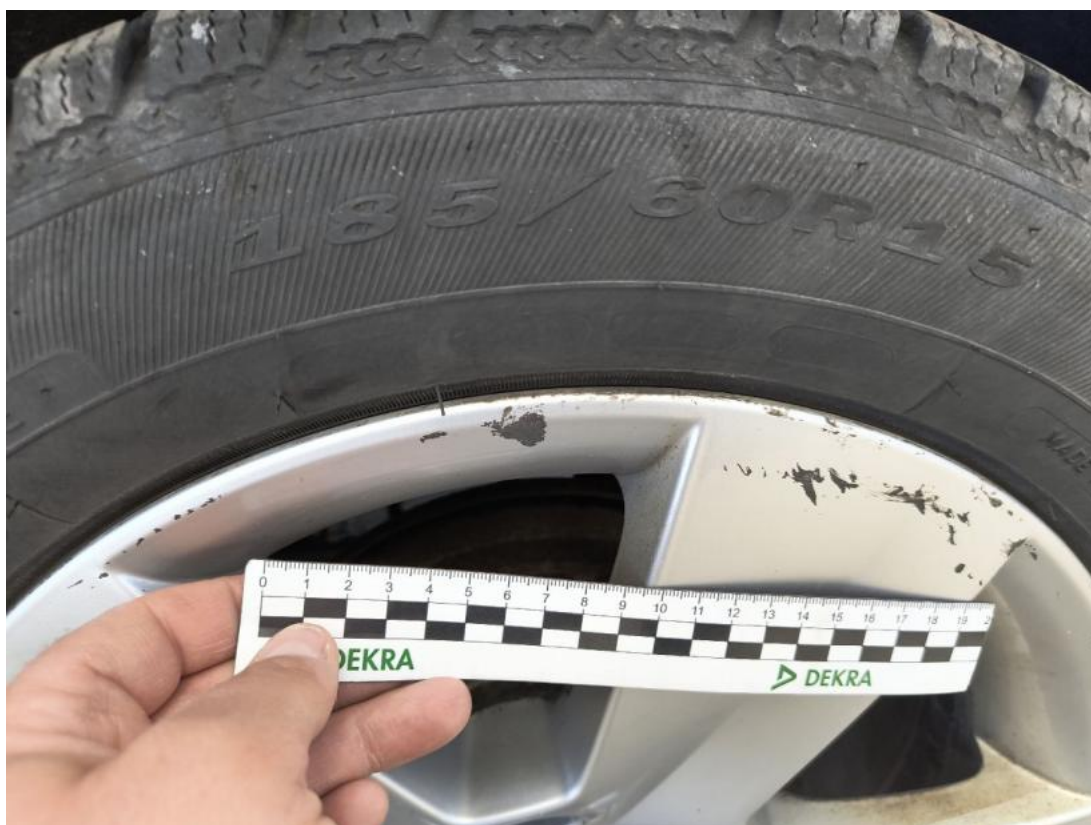
**Fot. 66**

Felga tylna L - Rysa/odprysk 2

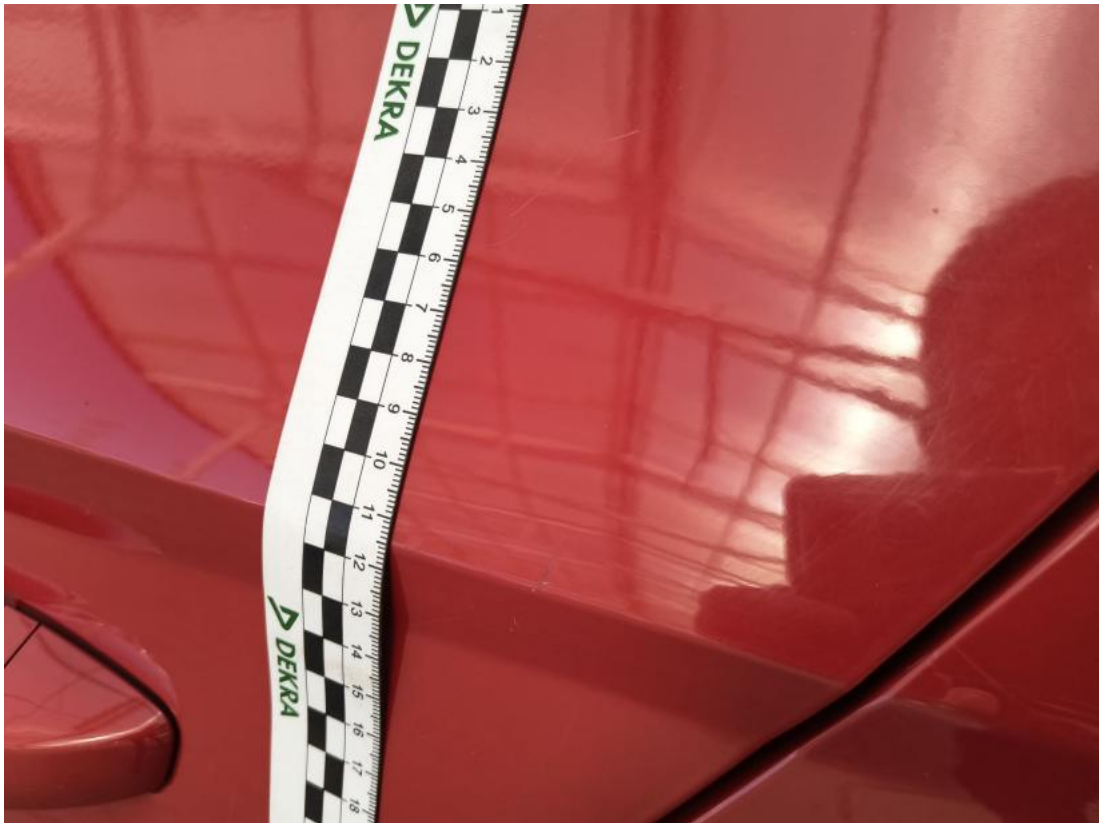
**Fot. 73**

| Poz. | Nazwa pozycji | Opis uszkodzeń | Kwalifik. | Naprawa [rbg] |
|---|---|---|---|---|
| 14 | Drzwi tylne (nieuzbrojone) L | rysa/odprysk | | |

Drzwi tylne L - Rysa/odprysk 1

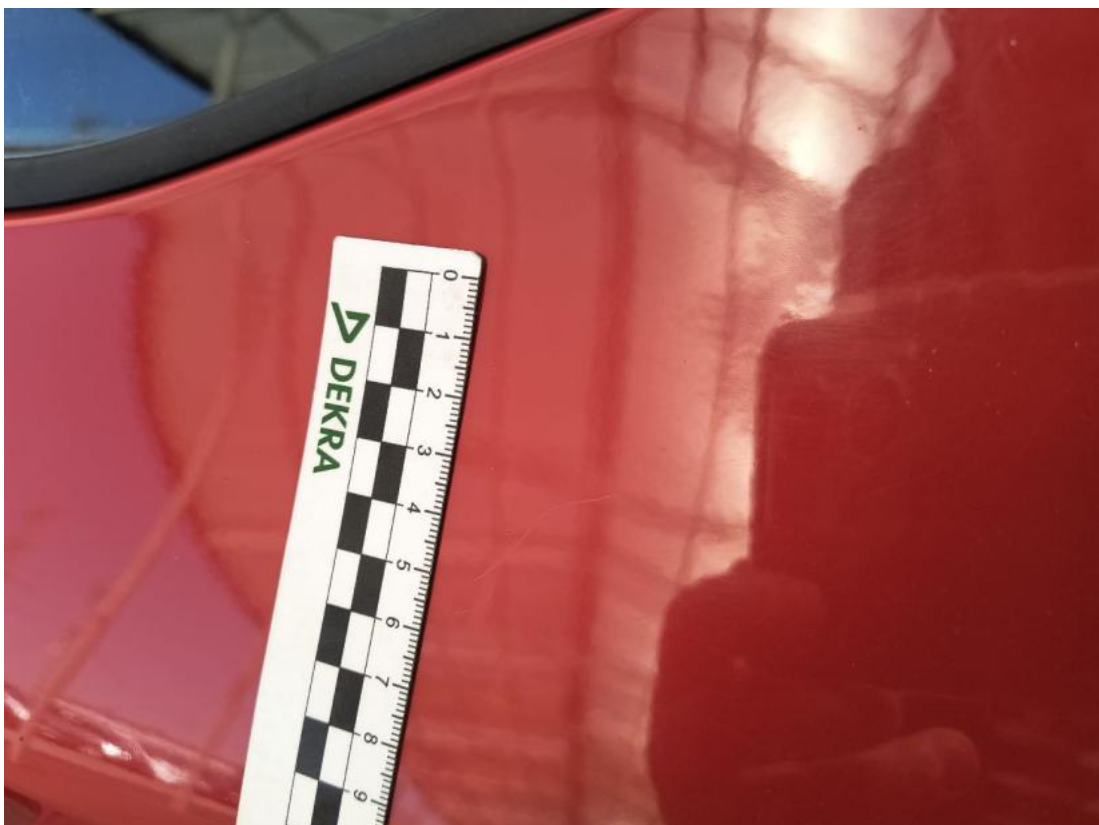
**Fot. 74**

Drzwi tylne L - Rysa/odprysk 2

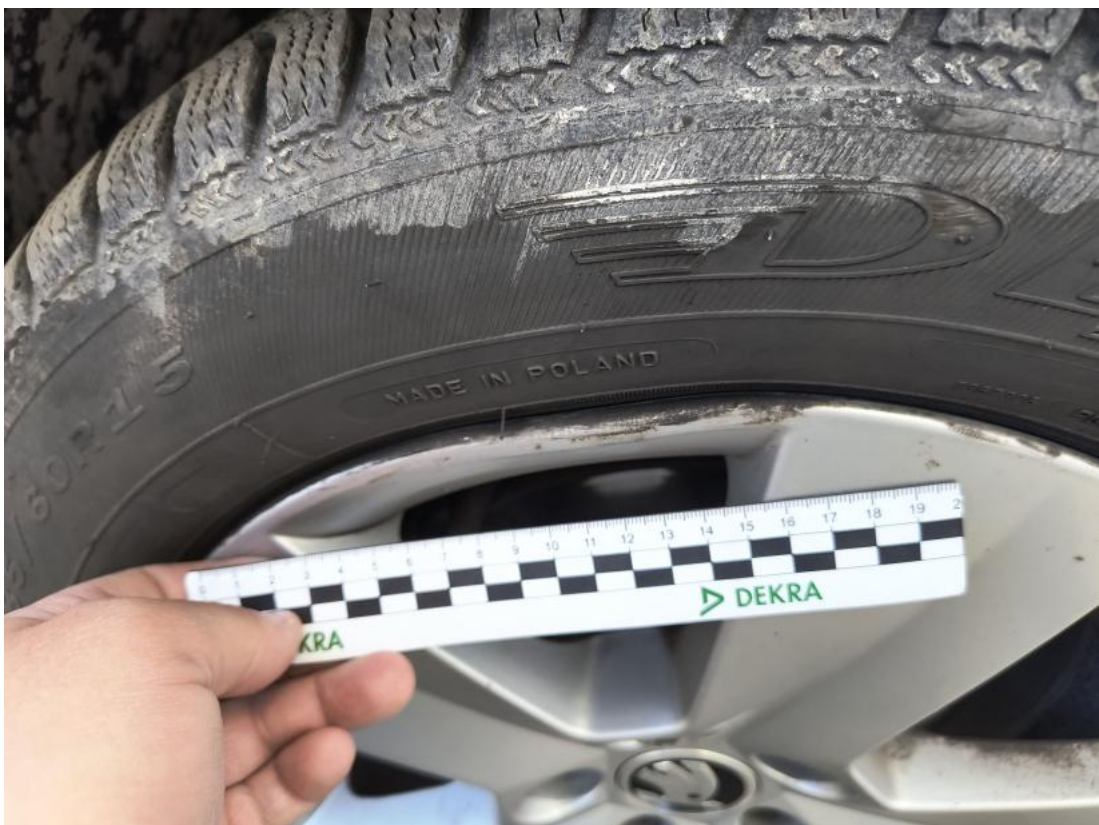
**Fot. 76**

Felga Aluminiowa przednia L - Wgniecenie/odkształcenie 1

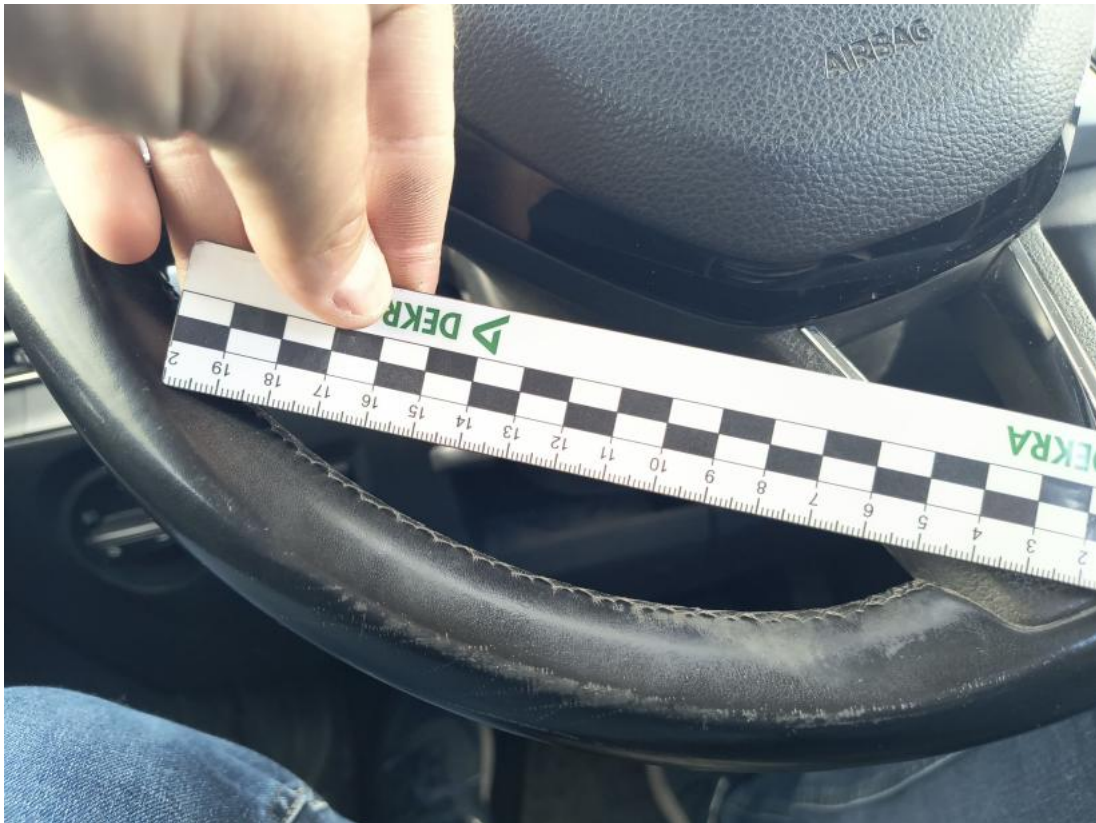
**Fot. 79**

| Poz. | Nazwa pozycji | Opis uszkodzeń | Kwalifik. | Naprawa [rbg] |
|---|---|---|---|---|
| 15 | Kierownica przystosowana do Airbag | otarcie | | |

Koło kierownicy - Rysa/odprysk 1

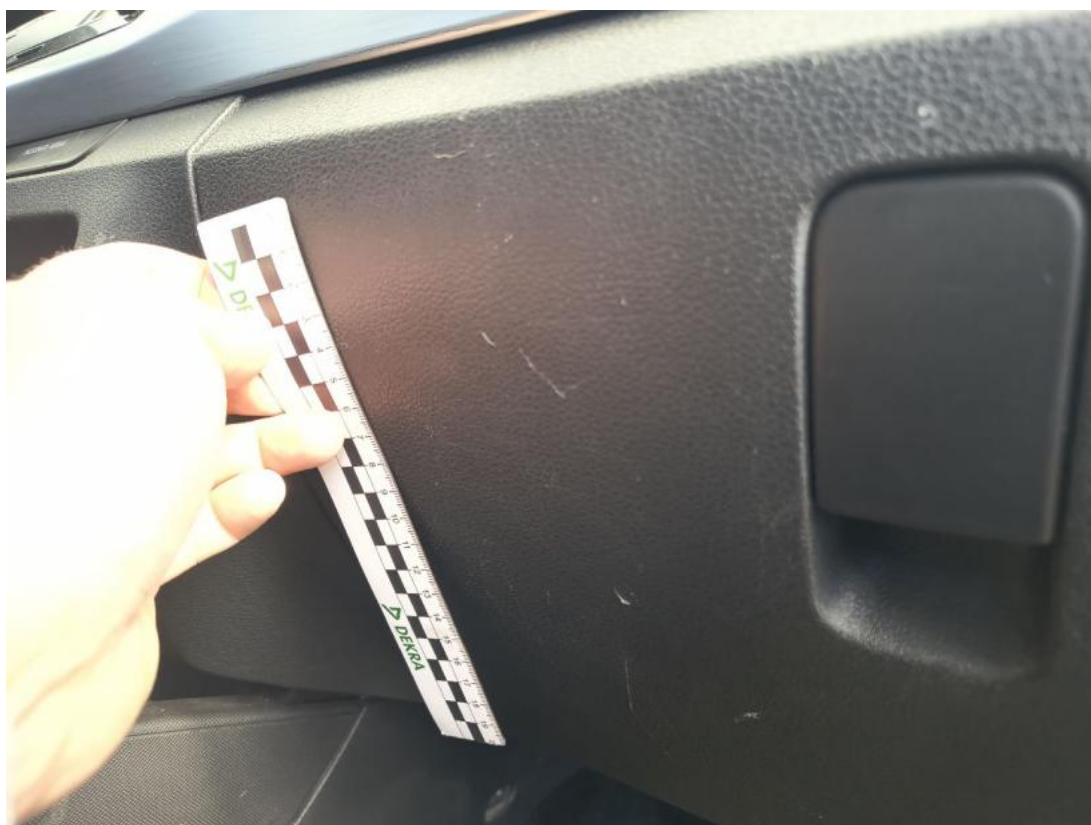
**Fot. 82**

| Poz. | Nazwa pozycji | Opis uszkodzeń | Kwalifik. | Naprawa [rbg] |
|---|---|---|---|---|
| 16 | Schówek kpl. | zarysowanie | | |

Pokrywa schowka deski rozdzielnej - Rysa/odprysk 2

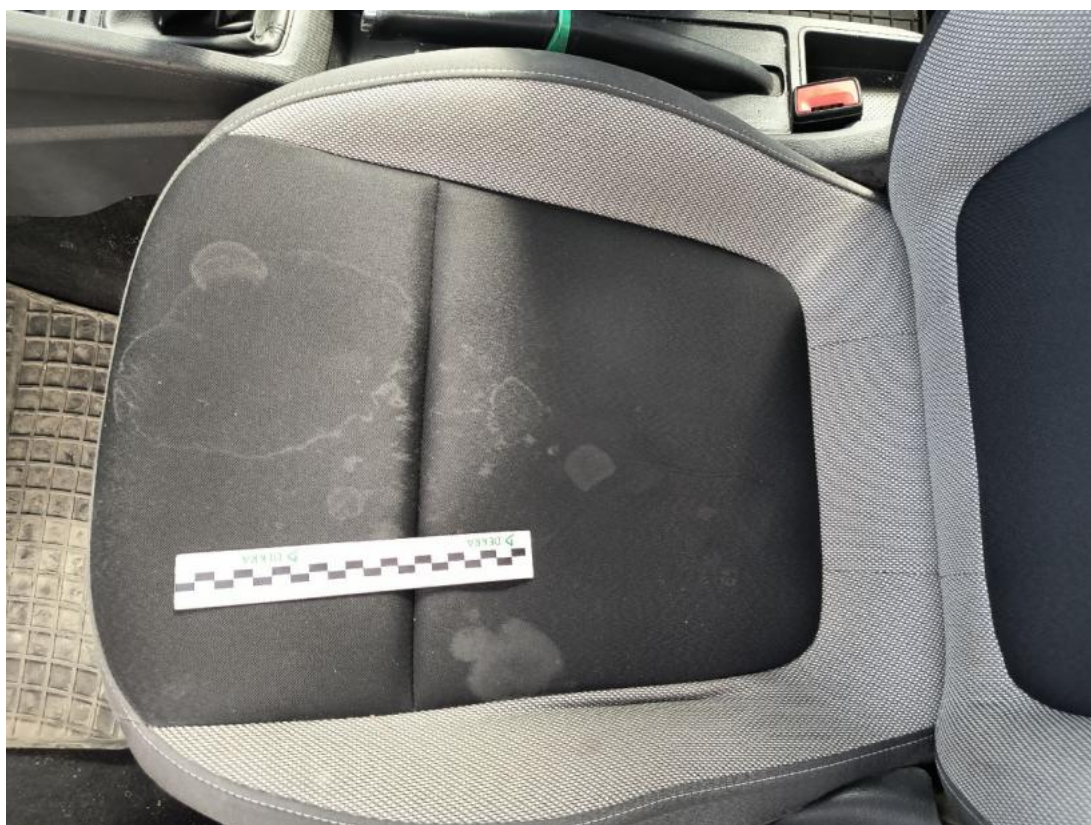
**Fot. 84**

Fotel prz. lew. - Inne 1

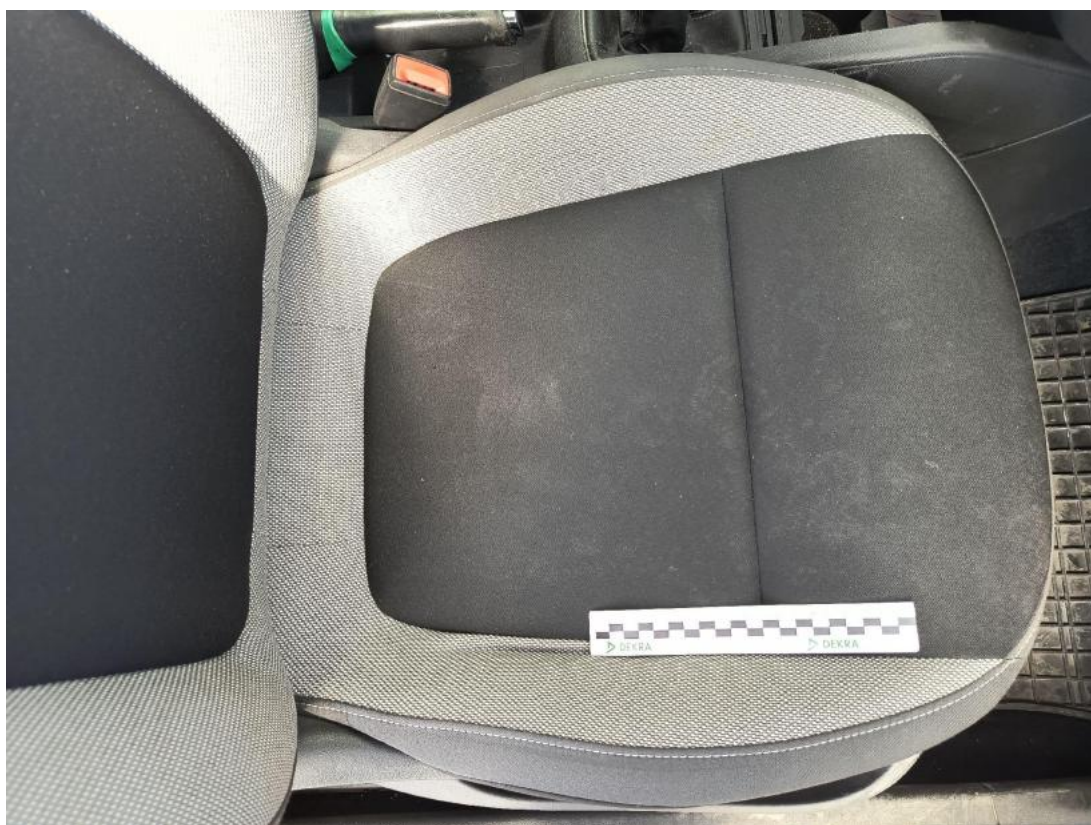
**Fot. 86**

Fotel prz. praw. - Inne 1

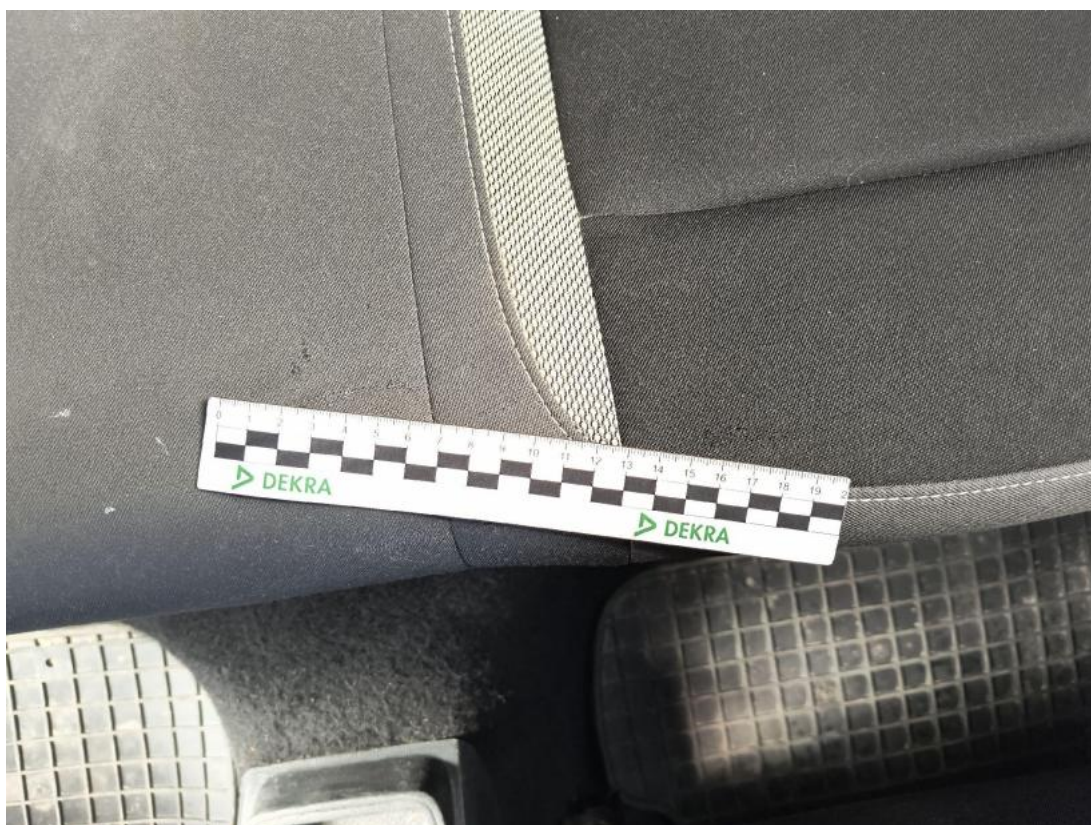
**Fot. 88**

Kanapa tyl. - Pęknięcie/rozerwanie 1

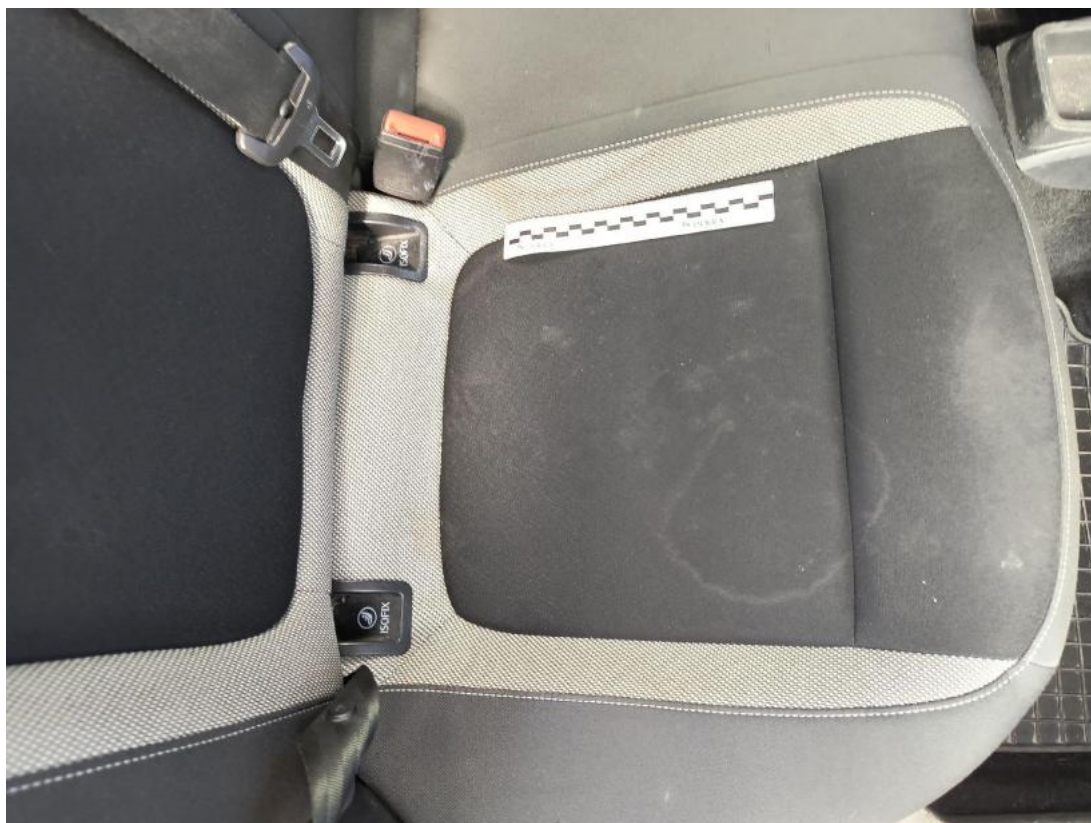
**Fot. 89**

Kanapa tyl. - Inne 1
