## Raport z oględzin pojazdu

| Numer raportu | 214729/4/25-11401 | Data raportu | 16-04-2025 |

| Marka, model | SKODA Fabia III Hatchback 14... |
| Numer rejestracyjny | SK635WC |

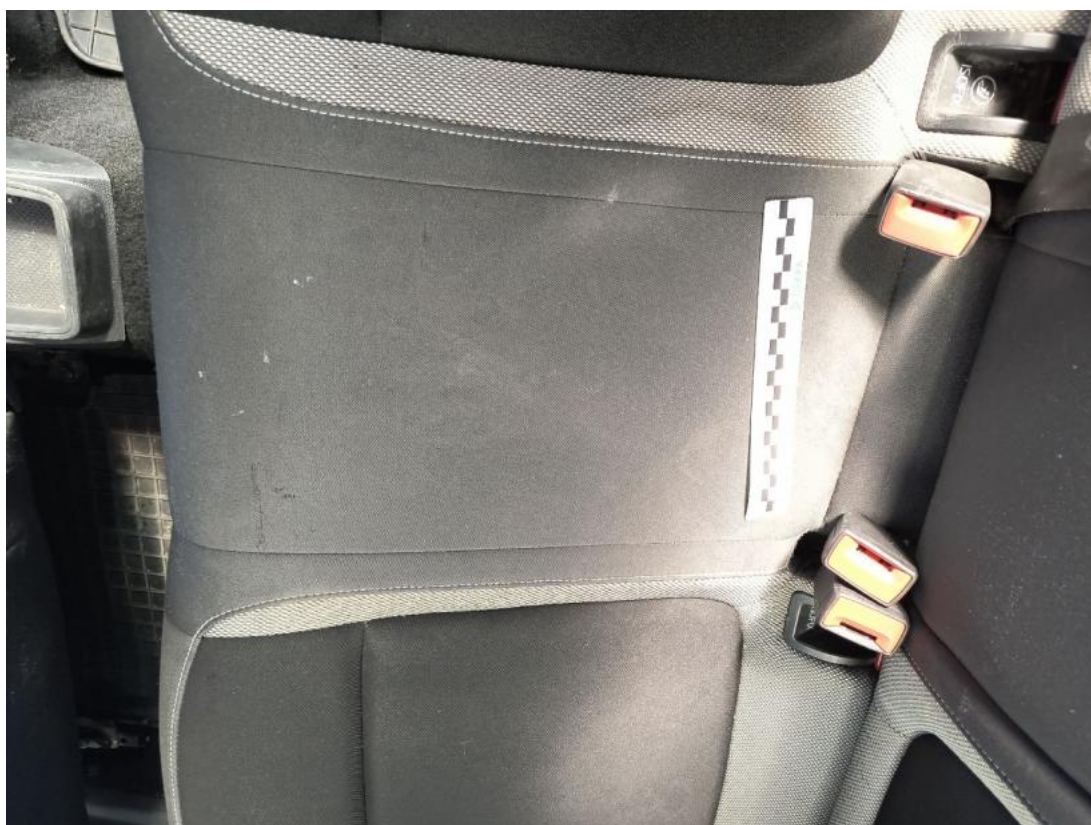
**Fot. 90**

Kanapa tyl. - Inne 2

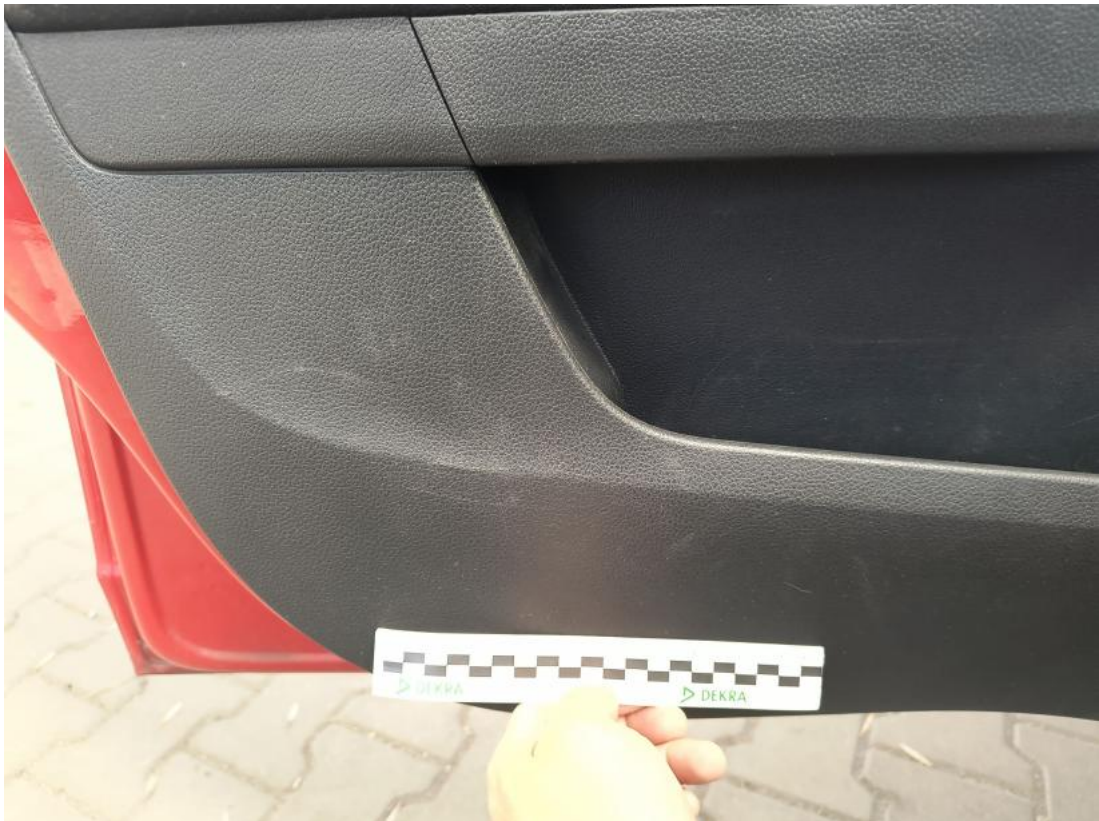
**Fot. 93**

| Poz. | Nazwa pozycji | Opis uszkodzeń | Kwalifik. | Naprawa [rbg] |
|---|---|---|---|---|
| 19 | Tapicerka drzwi, przód L | zarysowanie | | |

Tapicerka drzwi przednich L - Rysa/odprysk 1

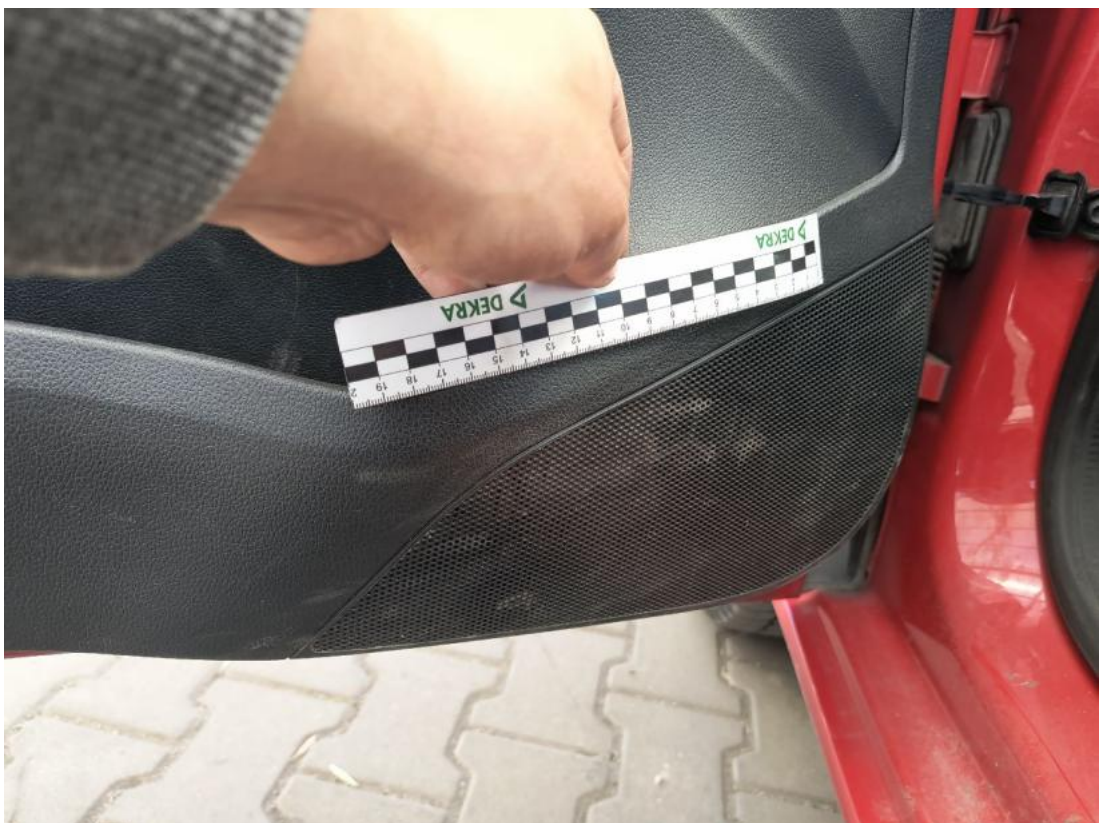
**Fot. 94**

Tapicerka drzwi przednich L - Rysa/odprysk 2

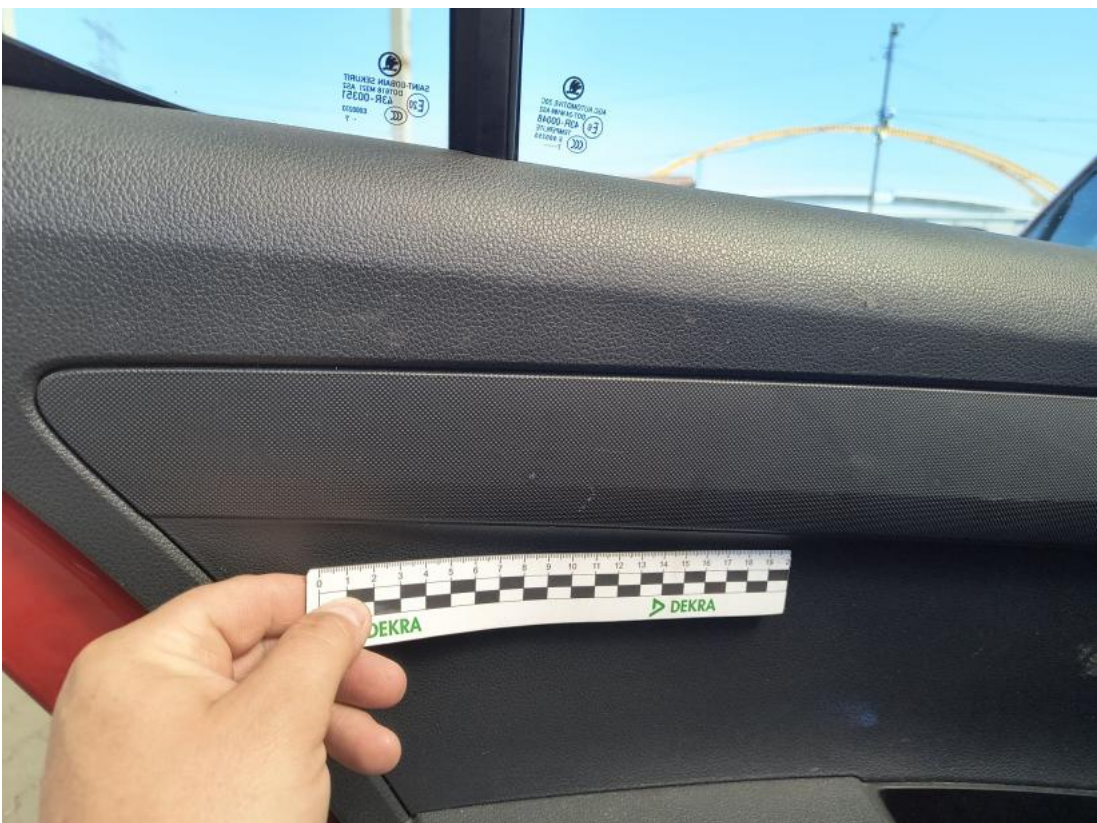
**Fot. 100**

| Poz. | Nazwa pozycji | Opis uszkodzeń | Kwalifik. | Naprawa [rbg] |
|---|---|---|---|---|
| 21 | Tapicerka drzwi tylnych L | zarysowanie | | |

Tapicerka drzwi tylnych L - Rysa/odprysk 1

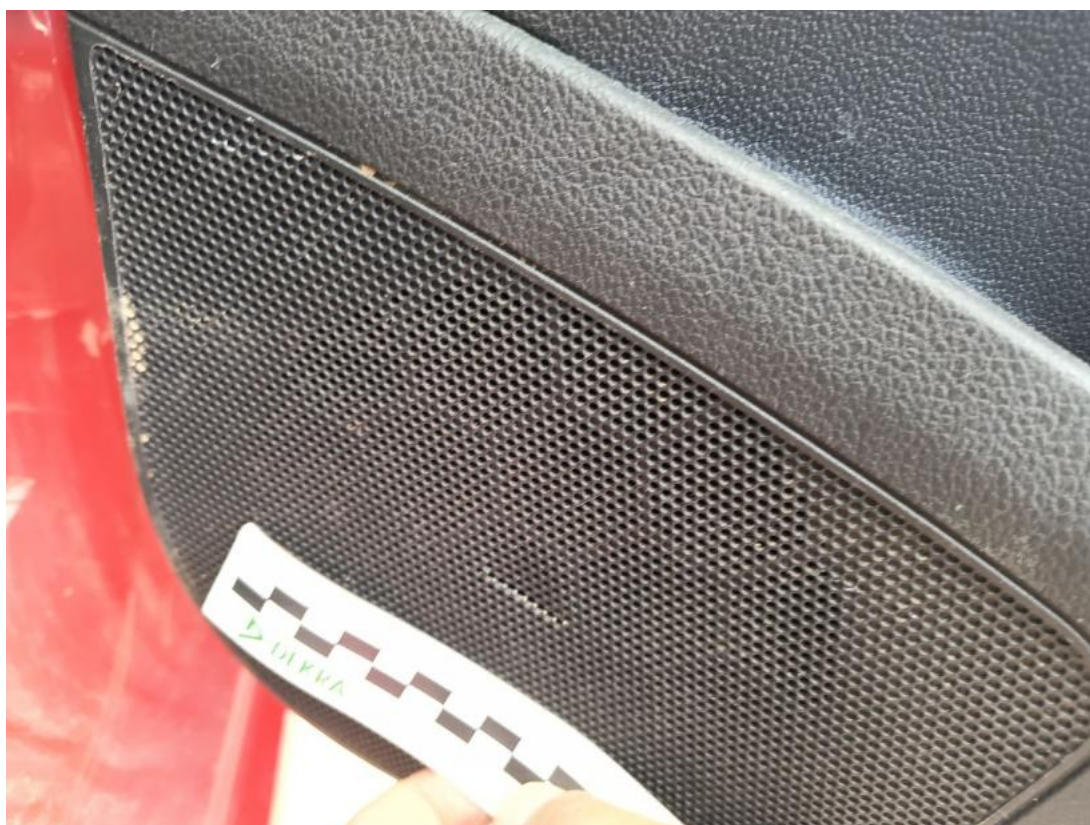
**Fot. 106**

| Poz. | Nazwa pozycji | Opis uszkodzeń | Kwalifik. | Naprawa [rbg] |
|---|---|---|---|---|
| 5 | Tapicerka drzwi tylnych R | pęknięcie | WY | 0.5 |

Tapicerka drzwi tylnych P - Pęknięcie/rozerwanie 1

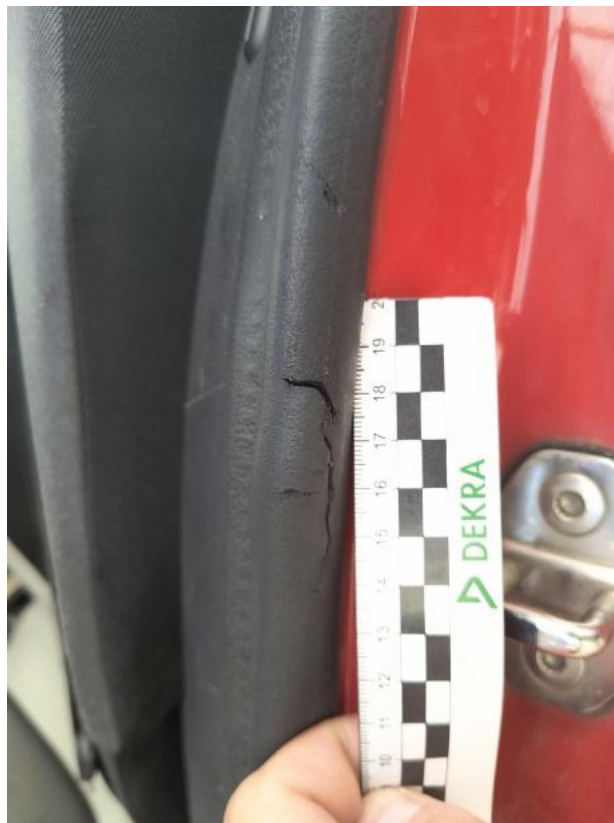
**Fot. 108**

| Poz. | Nazwa pozycji | Opis uszkodzeń | Kwalifik. | Naprawa [rbg] |
|---|---|---|---|---|
| 1 | Uszczelka wew. drzwi tylnych L | rozerwanie | WY | 0.4 |

Uszczelka drzwi tylnych L - Pęknięcie/rozerwanie 1

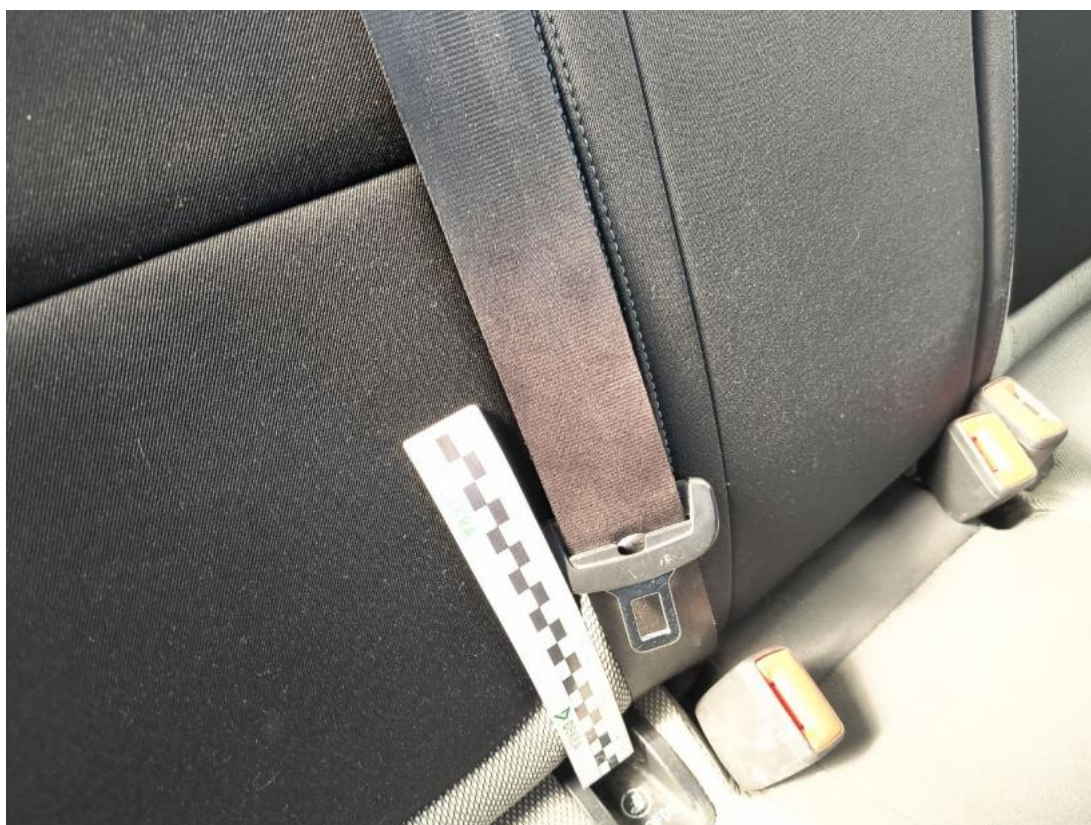
**Fot. 110**

Pas bezpieczeństwa tylny środkowy - Inne 1

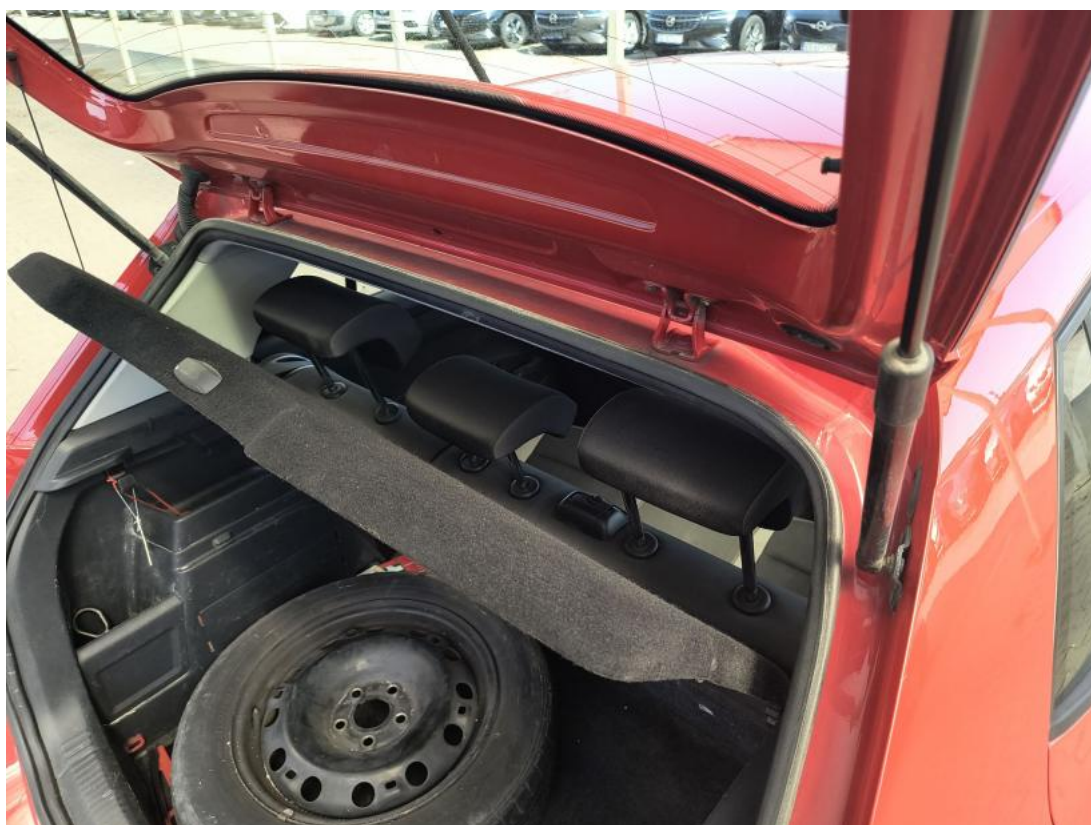
**Fot. 112**

Półka/roleta tylna - Pęknięcie/rozerwanie 1

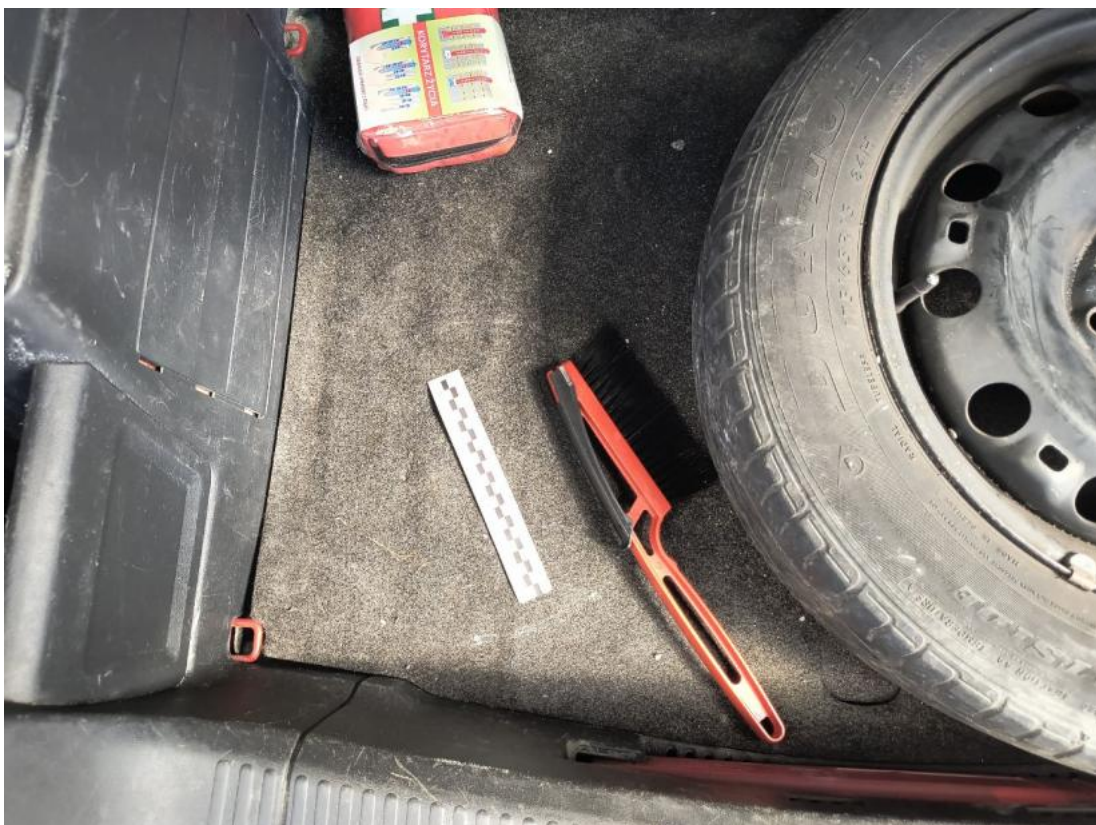
**Fot. 114**

Wykładzina podłogi bagażnika - Inne 1

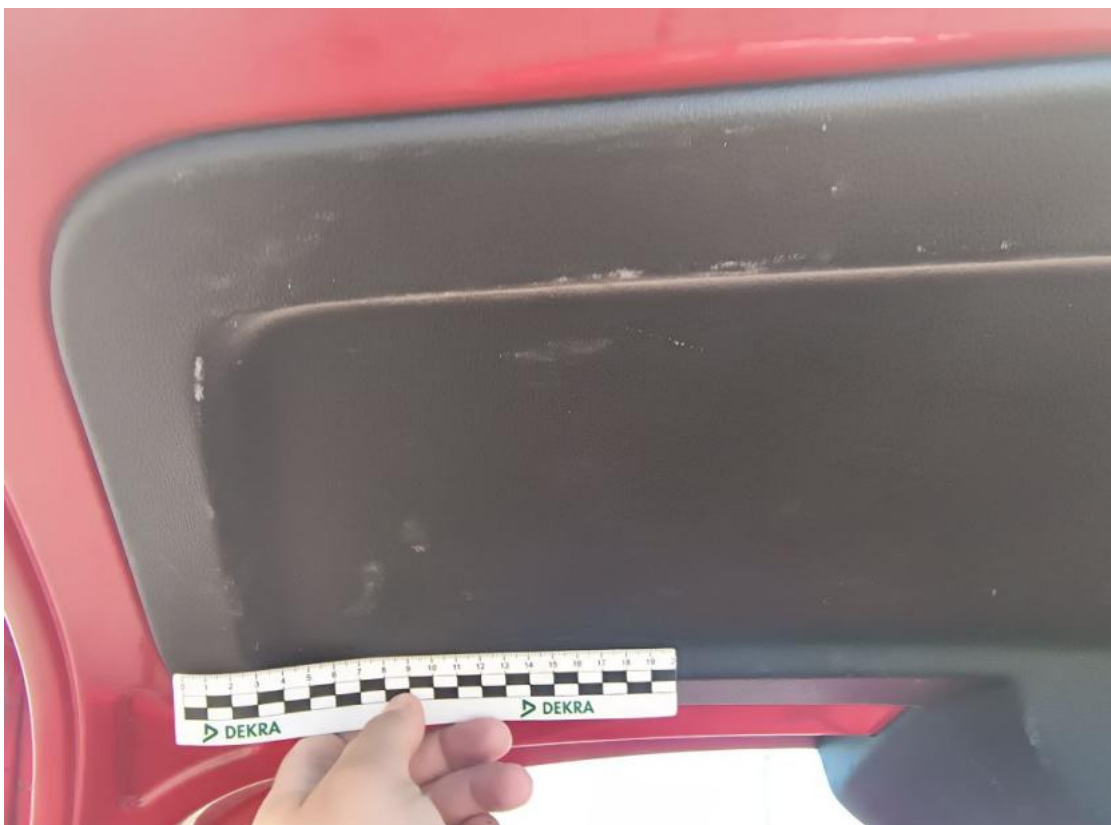
**Fot. 118**

| Poz. | Nazwa pozycji | Opis uszkodzeń | Kwalifik. | Naprawa [rbg] |
|---|---|---|---|---|
| 22 | Nakładka pokrywy tylnej dół | zarysowanie | | |

Wykładzina pokrywy tylnej - Rysa/odprysk 1

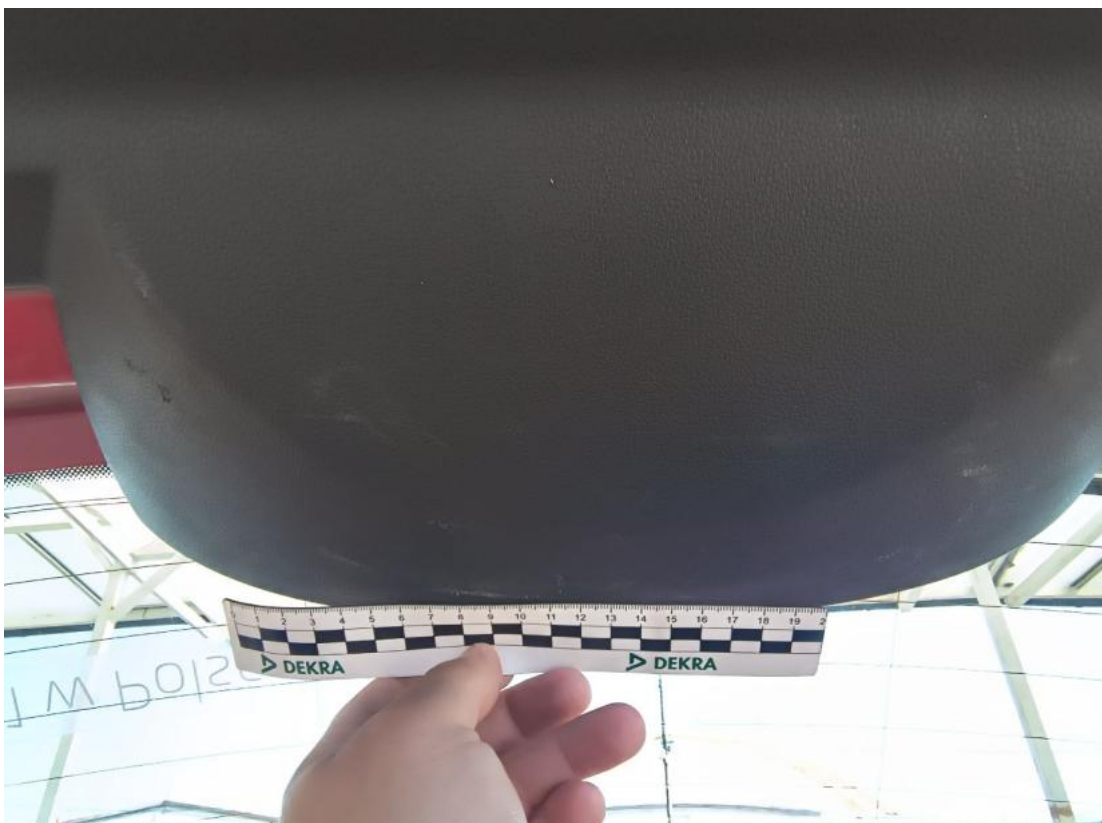
**Fot. 119**

Wykładzina pokrywy tylnej - Rysa/odprysk 2

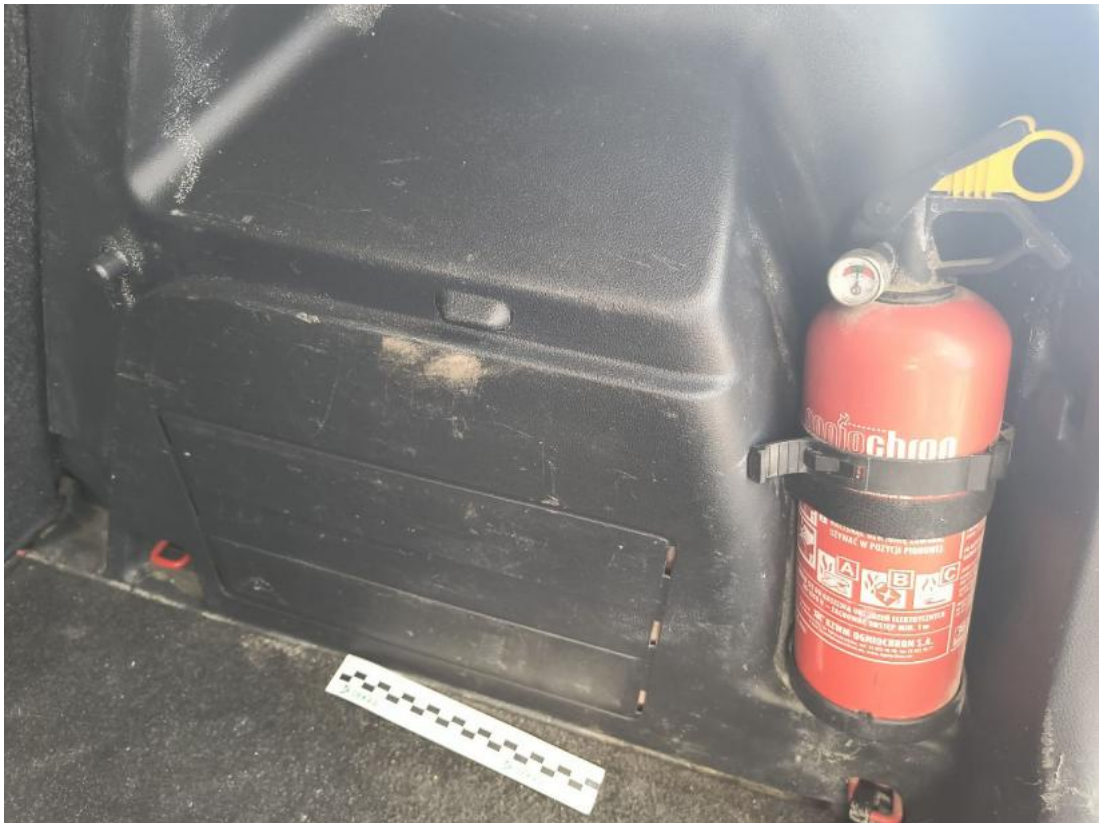
**Fot. 121**

Wykładzina przestrzeni bagażowej - Rysa/odprysk 2
