## Expertise

Protokollnummer: 38860629  
Auftrags-Nr / Referenz: MW2320207-1  
Besichtigungsdatum: 04.03.2025  
Sachverständiger: Sven Erler  
Besichtigt durch: Daniel Schaefer

Modell: Range Rover Sport

Kennzeichen: GL-OO 6000

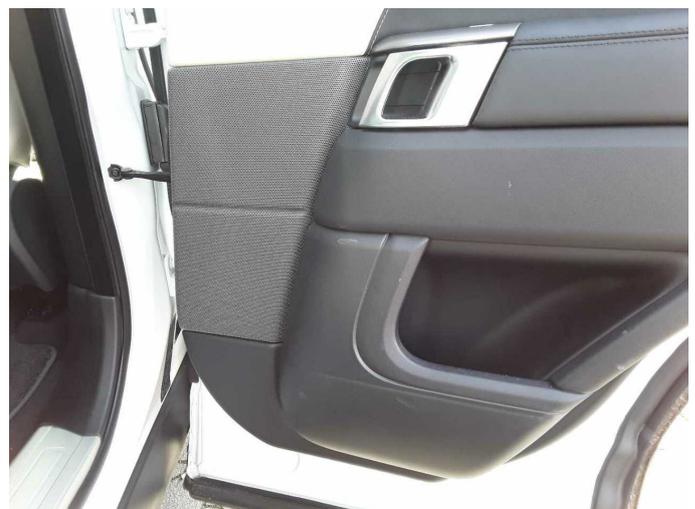
Nr.	Bauteilgruppe	Beschreibung	Kosten (netto)	Minderwert
1	Sonstiges	Hauptuntersuchung - abgelaufen - erneuern	0,00 €	0,00 €
2	Verkleidungen/ Abdeckungen	Türverkleidung hinten rechts - Kratzer - Smart Repair	140,00 €	140,00 €
3	Sitz hinten	Rücksitz - verschmutzt - reinigen	150,00 €	110,00 €
4	Verglasung	Frontscheibe mit Spurhalteassistent - Steinschlag - erneuern	1.658,00 €	1.658,00 €
	Summe (netto)		1.948,00 €	1.908,00 €

Beschädigung 2: Verkleidungen/Abdeckungen: Türverkleidung hinten rechts - Kratzer - Smart Repair

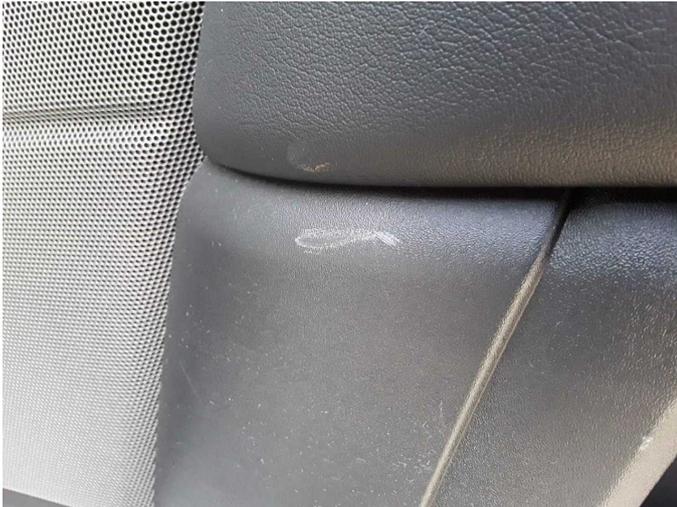
**Beschädigung 2:** Verkleidungen/Abdeckungen: Türverkleidung hinten rechts - Kratzer - Smart Repair

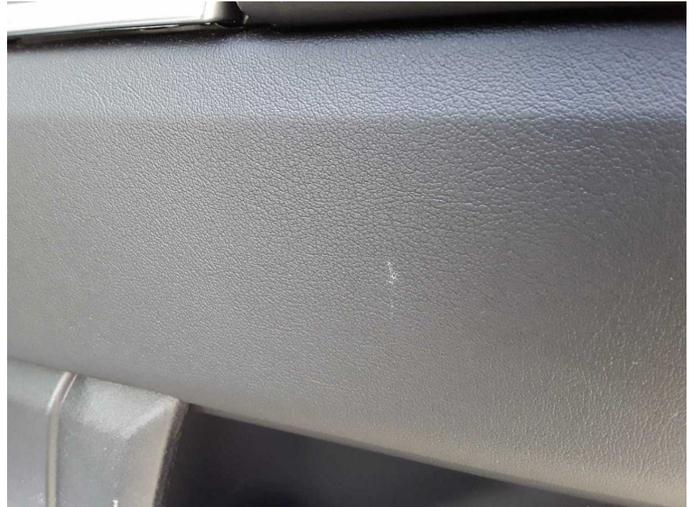
**Beschädigung 2:** Verkleidungen/Abdeckungen: Türverkleidung hinten rechts - Kratzer - Smart Repair

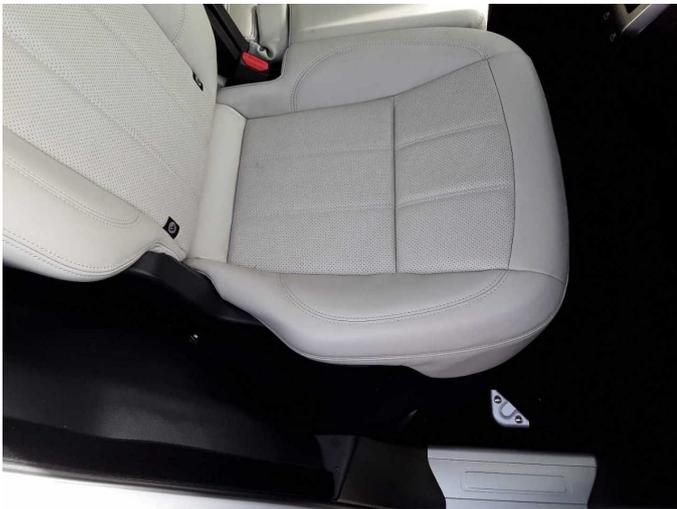
**Beschädigung 3:** Sitz hinten: Rücksitz - verschmutzt - reinigen

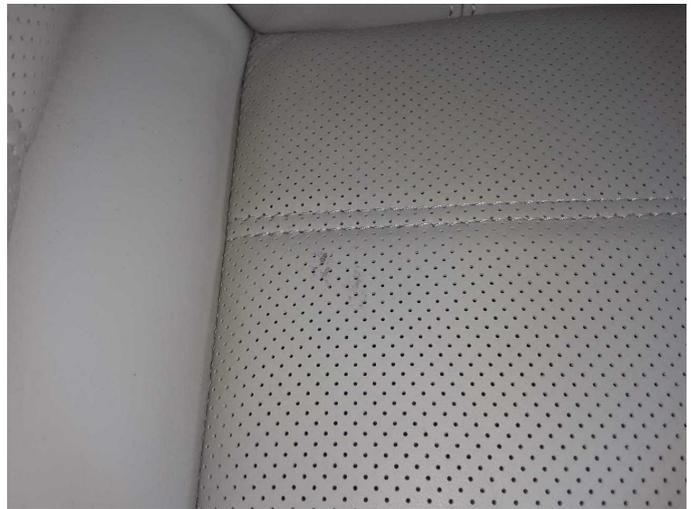
**Beschädigung 3:** Sitz hinten: Rücksitz - verschmutzt - reinigen

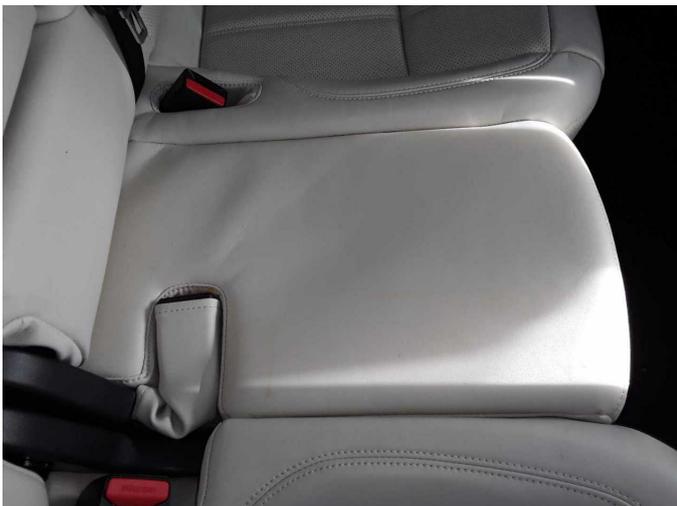
**Beschädigung 3:** Sitz hinten: Rücksitz - verschmutzt - reinigen

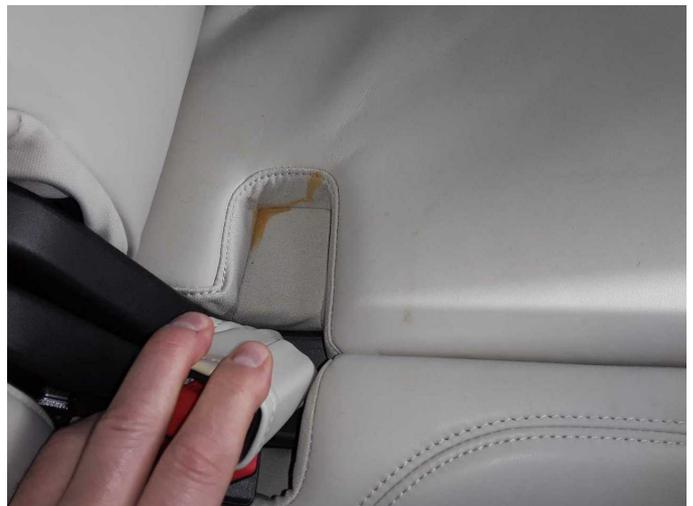
**Beschädigung 3:** Sitz hinten: Rücksitz - verschmutzt - reinigen

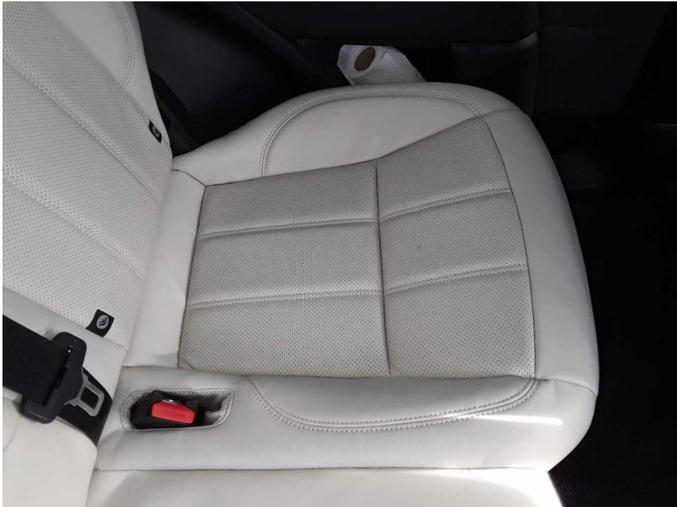
**Beschädigung 3:** Sitz hinten: Rücksitz - verschmutzt - reinigen

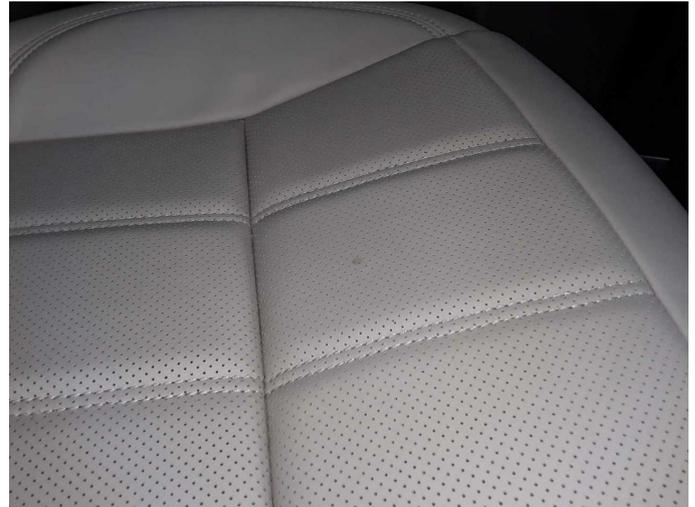
**Beschädigung 3:** Sitz hinten: Rücksitz - verschmutzt - reinigen

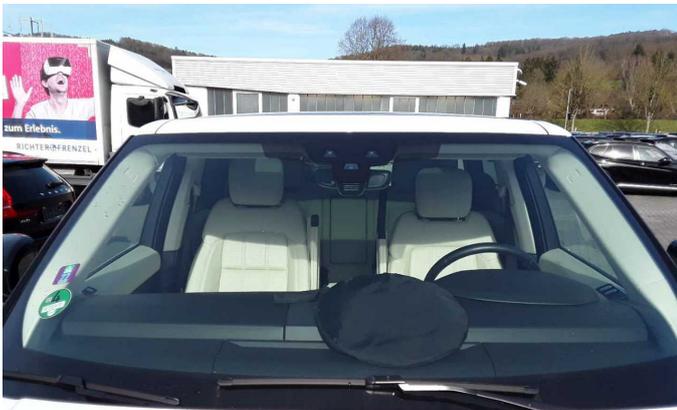
**Beschädigung 4:** Verglasung: Frontscheibe mit Spurhalteassistent - Steinschlag - erneuern

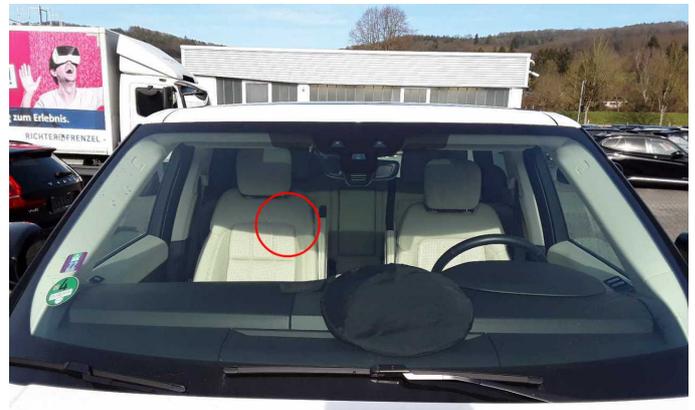
**Beschädigung 4:** Verglasung: Frontscheibe mit Spurhalteassistent - Steinschlag - erneuern

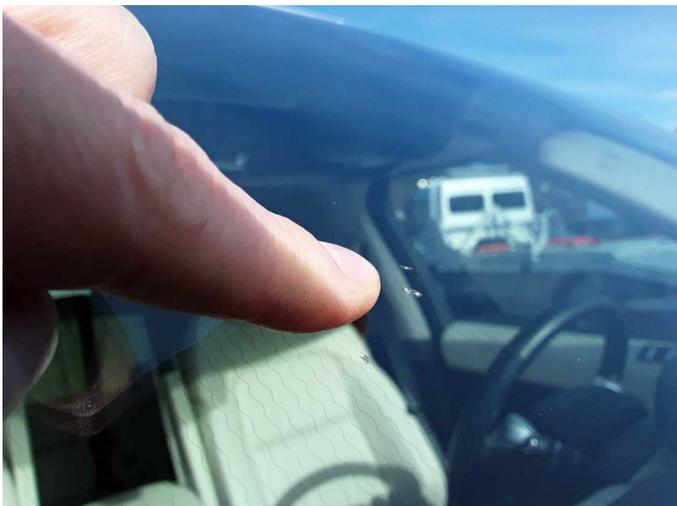
**Beschädigung 4:** Verglasung: Frontscheibe mit Spurhalteassistent - Steinschlag - erneuern
