Expertise

Protokollnummer: 39099824
 Auftrags-Nr / Referenz: MW2361833
 Besichtigungsdatum: 28.03.2025
 Sachverständiger: Daniel Küchler
 Besichtigt durch: Daniel Küchler

Hersteller: Land Rover

Modell: Range Rover Sport

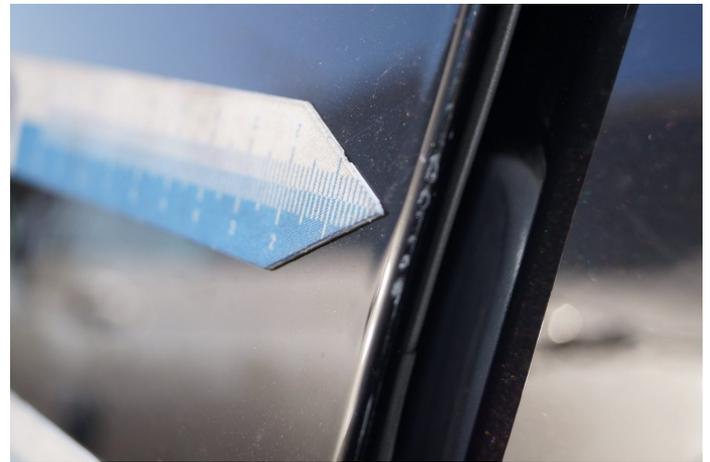
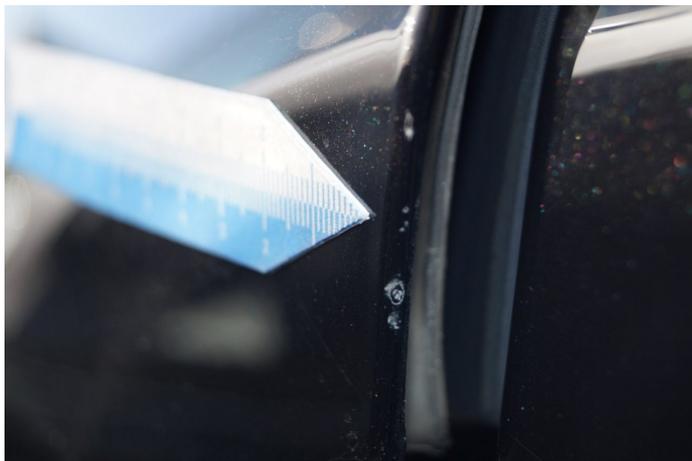
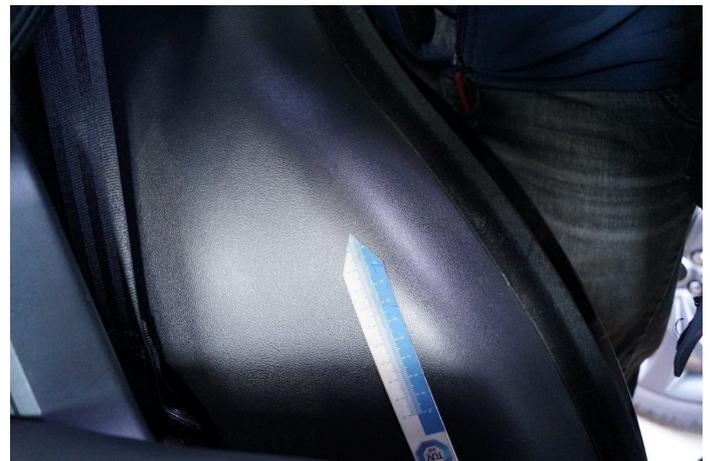
Beschädigung 1: Tür hinten links: Türkante - verkratzt / verschürft - kein Abzug

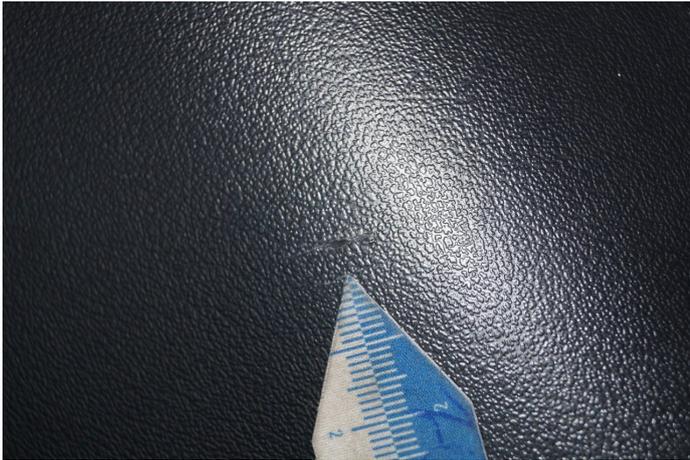
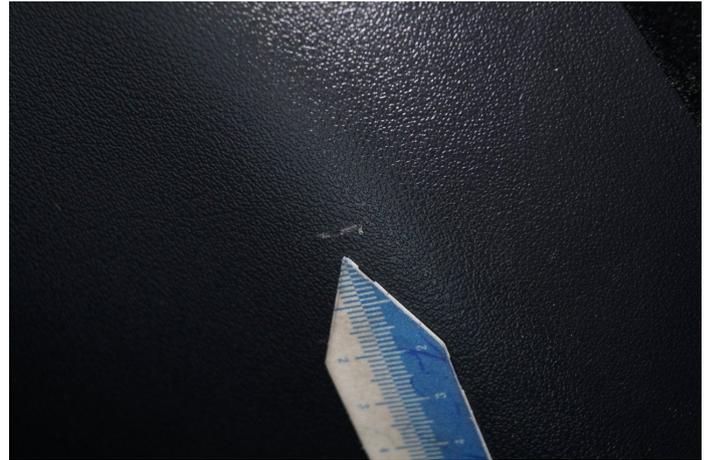
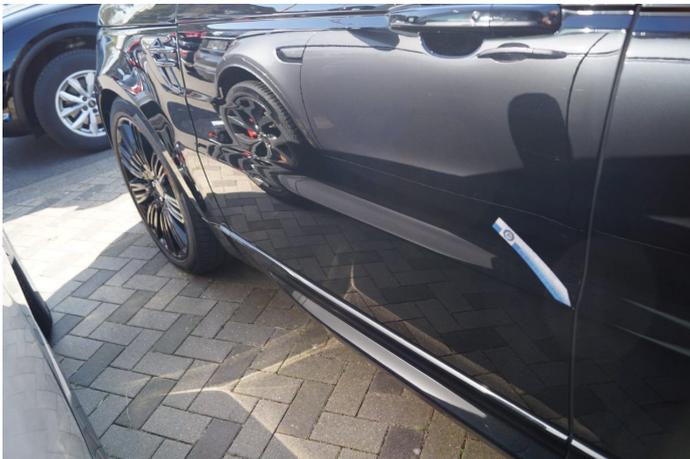
Beschädigung 2: Verkleidungen/Abdeckungen: C-Säule links Verkleidung innen - Kratzer - kein Abzug

Beschädigung 2: Verkleidungen/Abdeckungen: C-Säule links
Verkleidung innen - Kratzer - kein Abzug

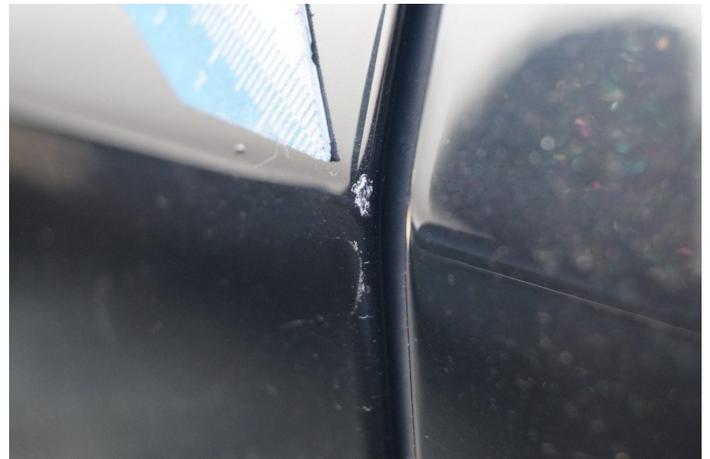
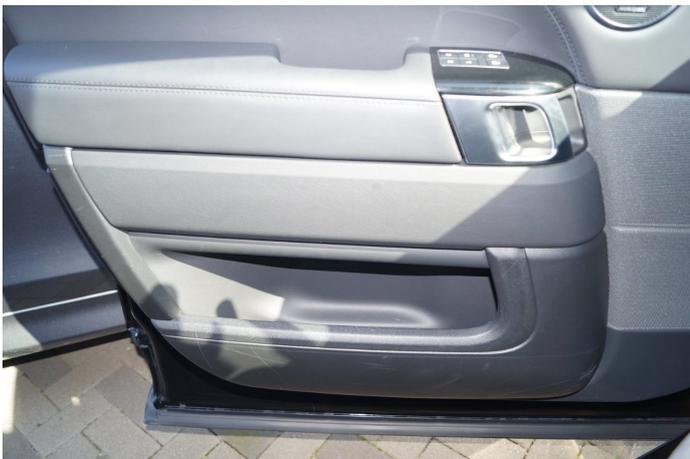
Beschädigung 3: Tür vorn links: Türkante - Kratzer - kein Abzug

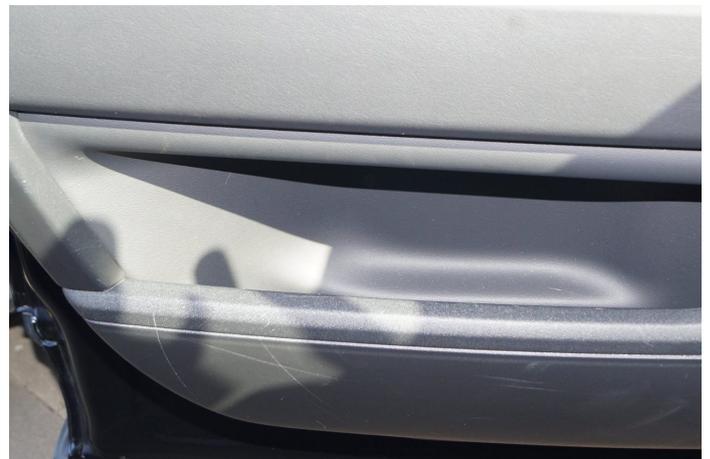
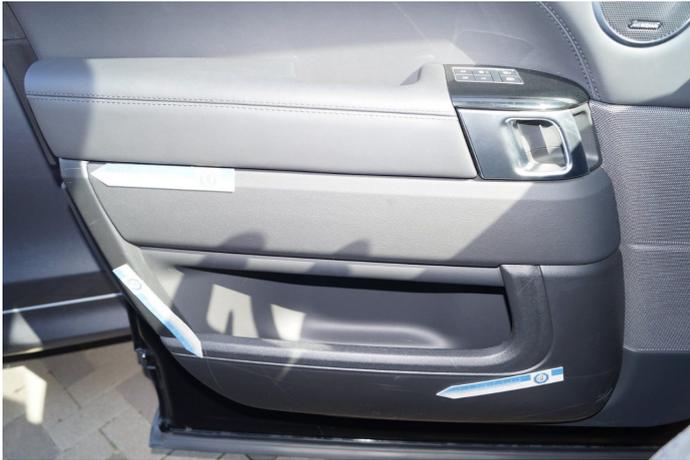
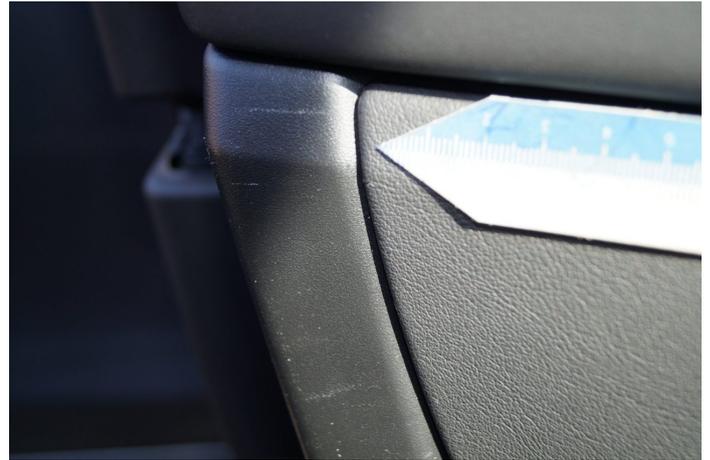
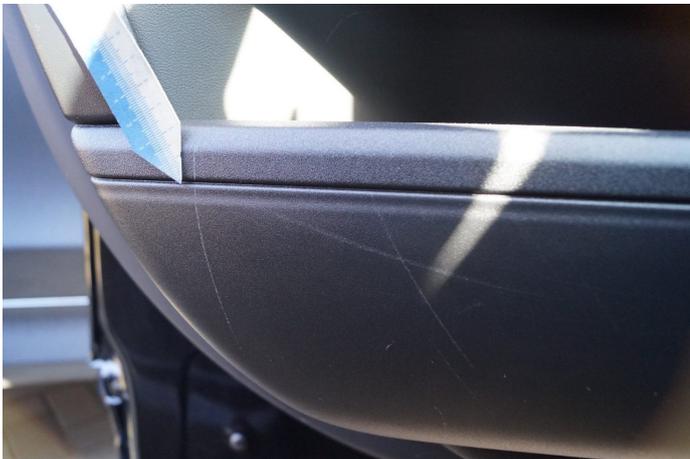
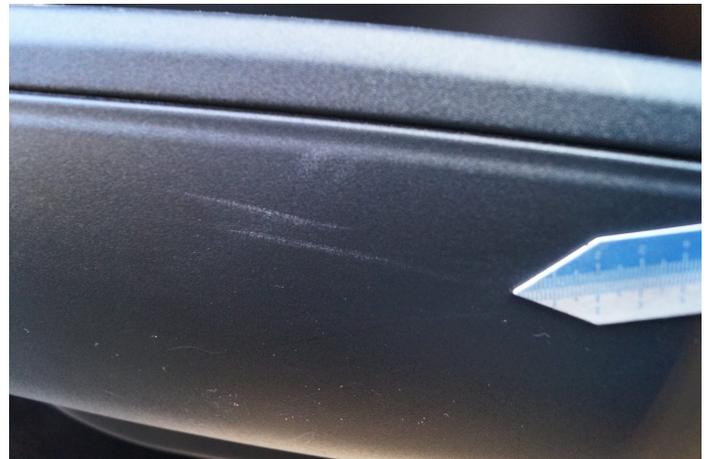
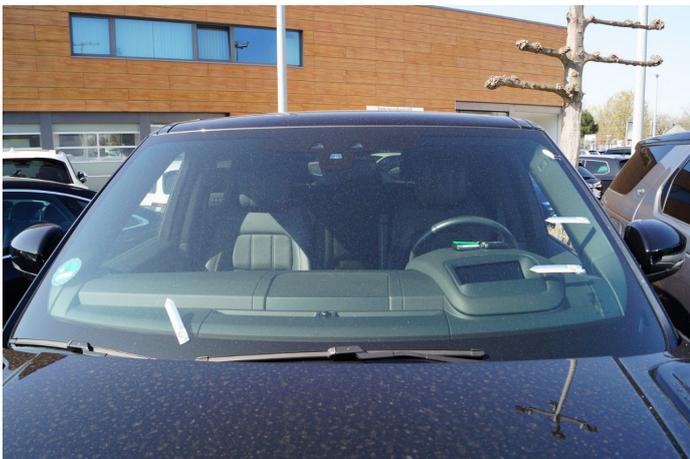
Beschädigung 4: Verkleidungen/Abdeckungen: Türverkleidung vorn
links - Kratzer - kein Abzug

Beschädigung 4: Verkleidungen/Abdeckungen: Türverkleidung vorn links - Kratzer - kein Abzug

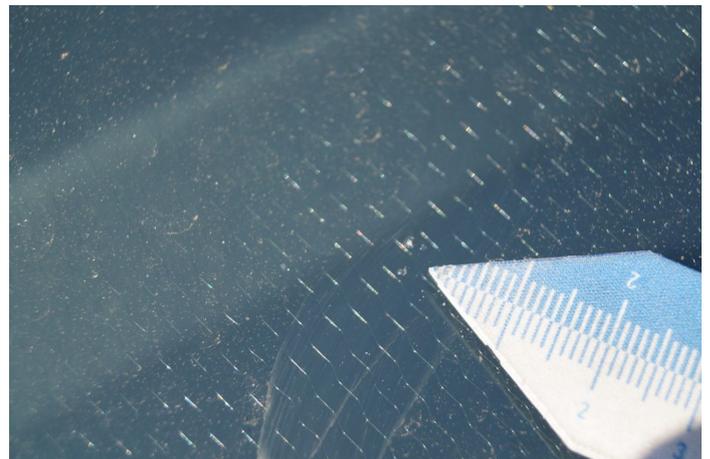
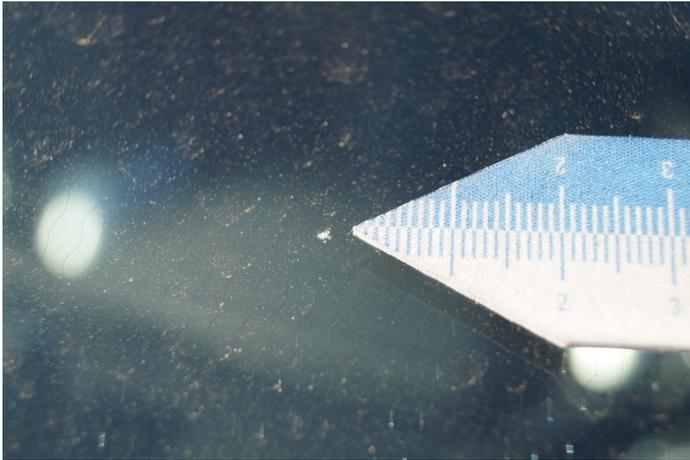
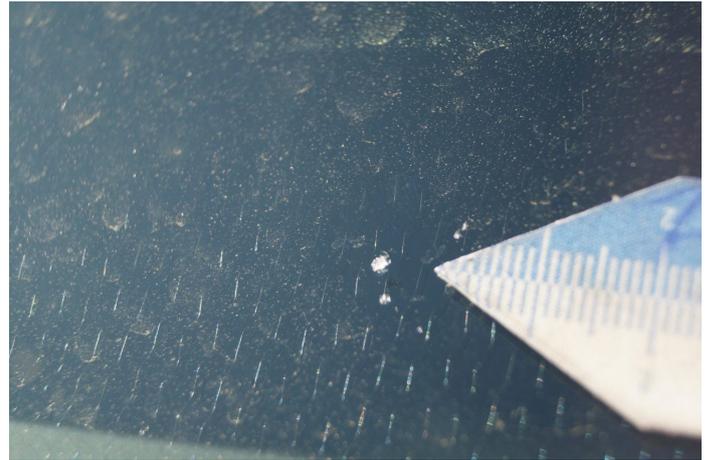
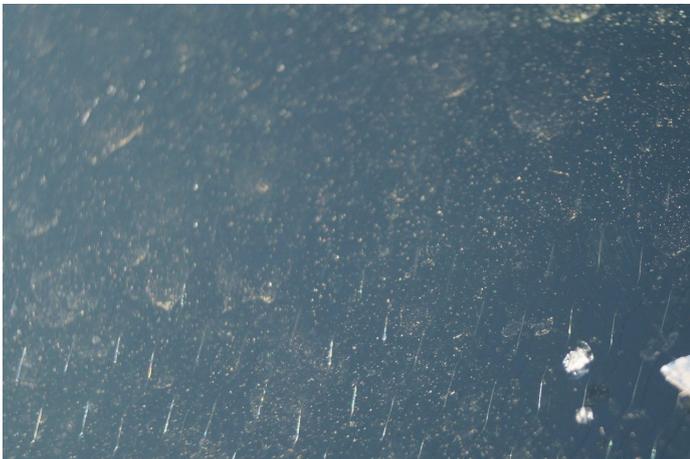
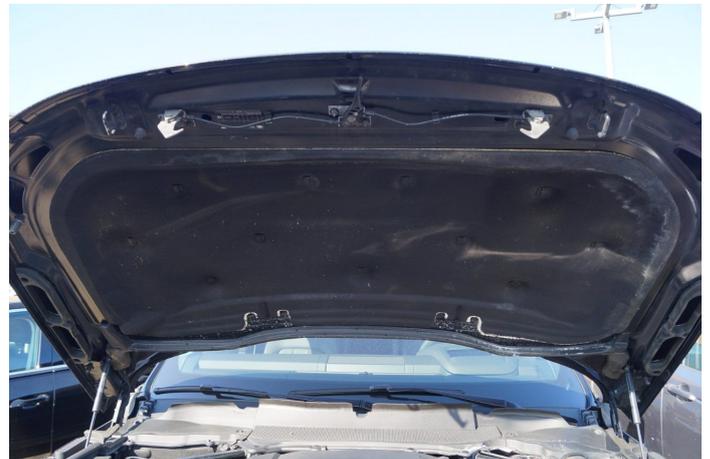
Beschädigung 5: Verglasung: Frontscheibe - Steinschlag - kein Abzug

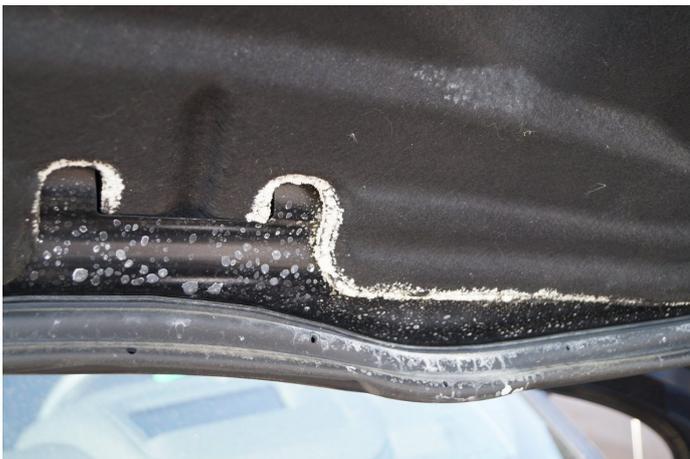
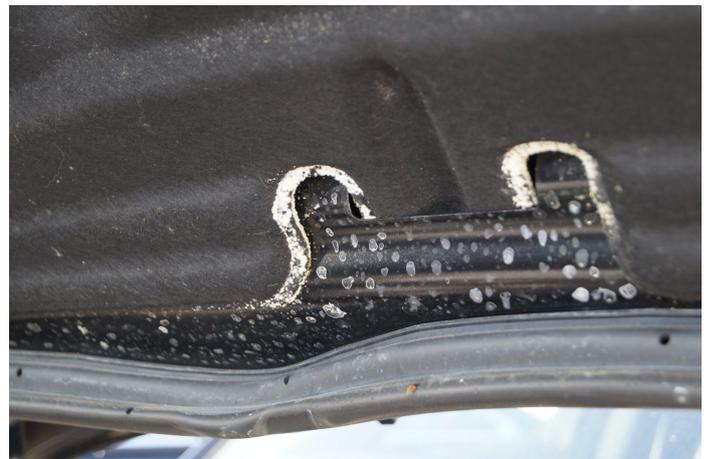
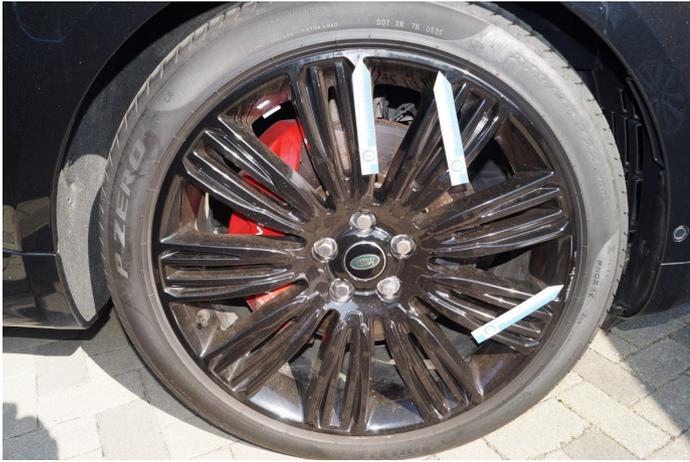
Beschädigung 6: Motorhaube: Dämmmatte - beschädigt - erneuern

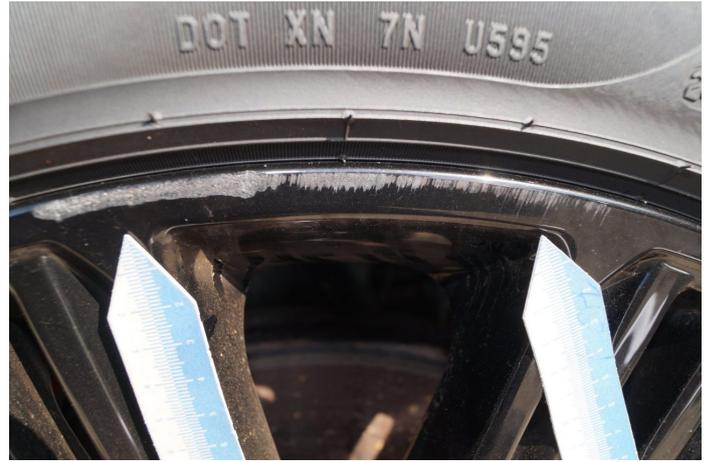
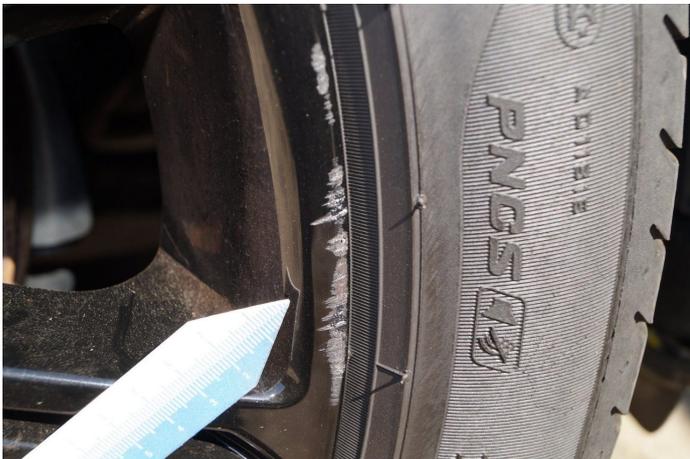
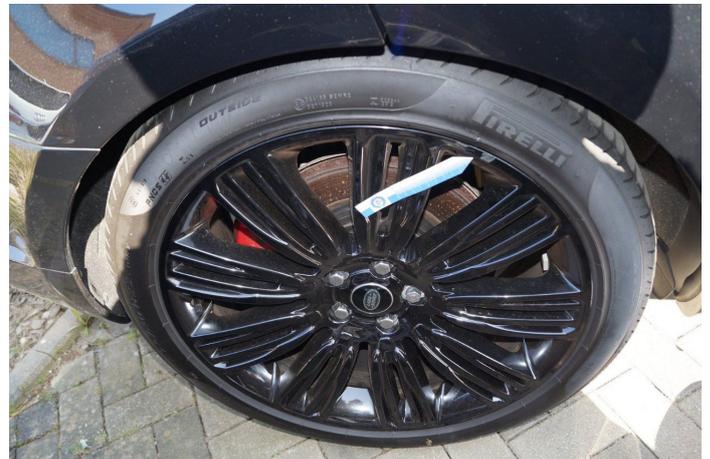
Beschädigung 7: Rad/Reifen: Leichtmetallfelge vorn rechts - verkratzt / verschürft - erneuern

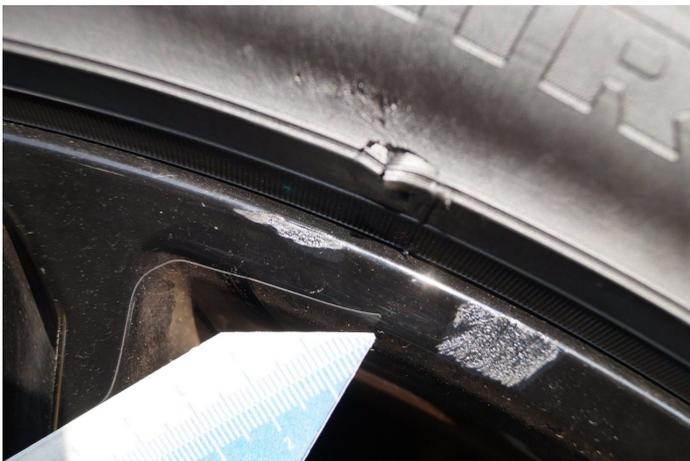
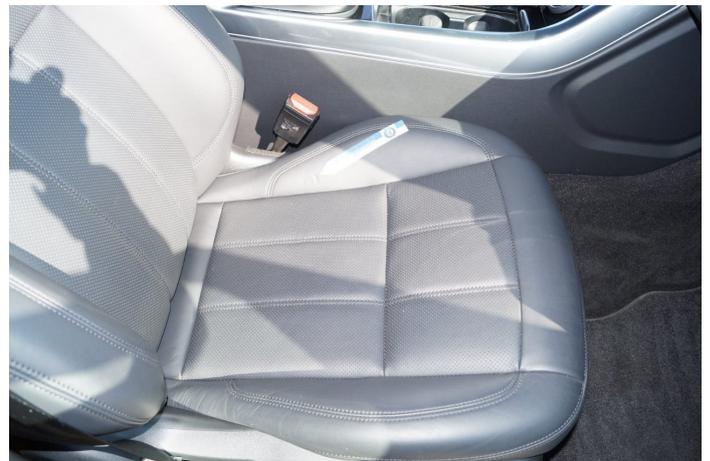
Beschädigung 8: Rad/Reifen: Leichtmetallfelge hinten rechts - verkratzt / verschürft - erneuern

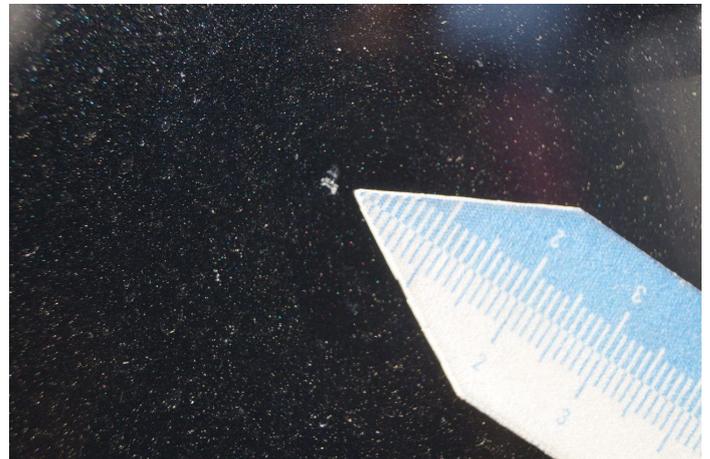
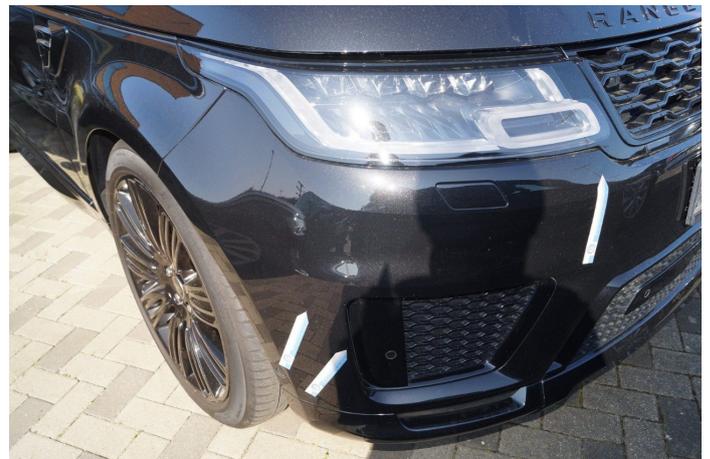
Gebrauchsspur 2: Stossfänger vorn: Stossfänger vorn links - Steinschlag - kein Abzug

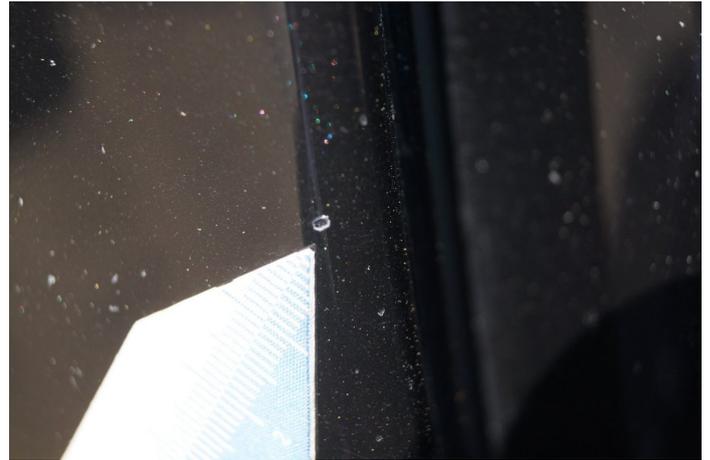
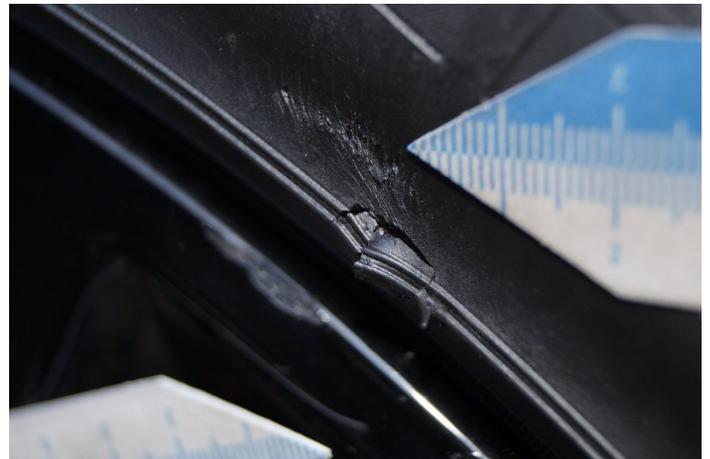
Gebrauchsspur 3: Stossfänger vorn: Stossfänger vorn rechts - Steinschlag - kein Abzug

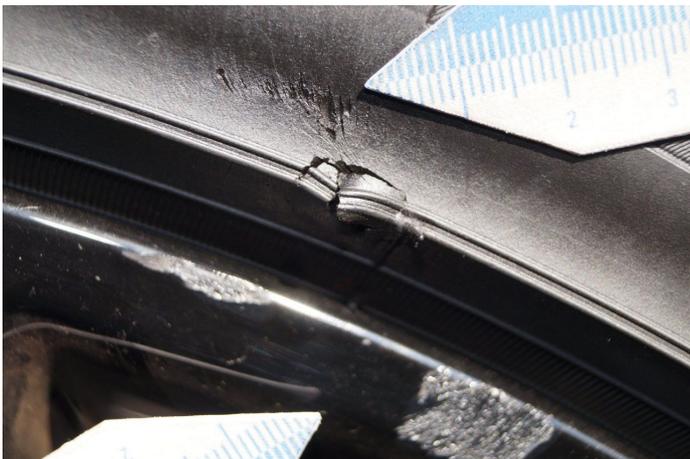
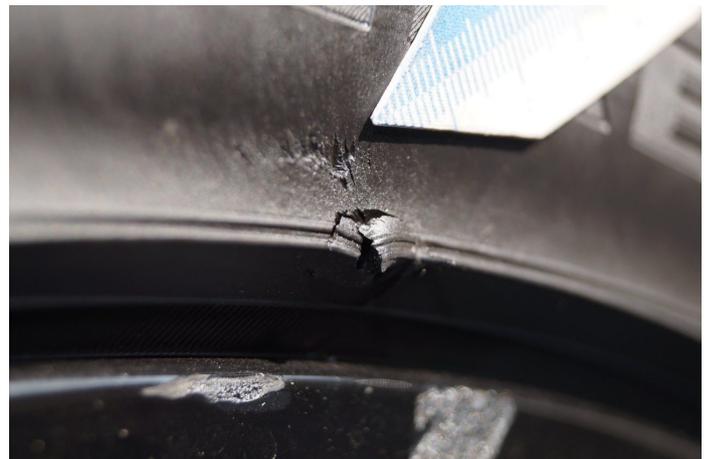
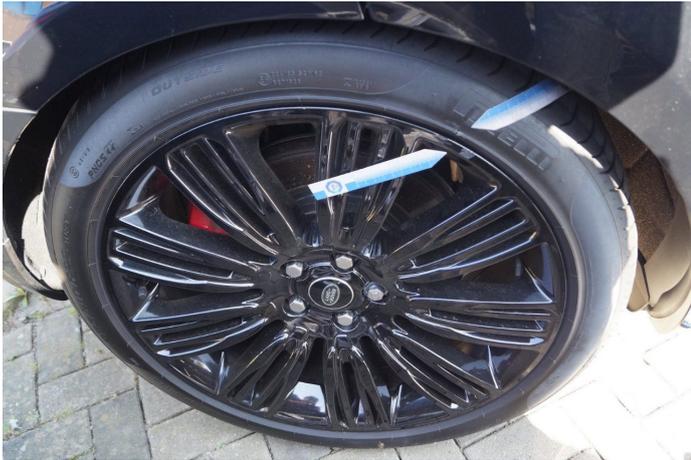
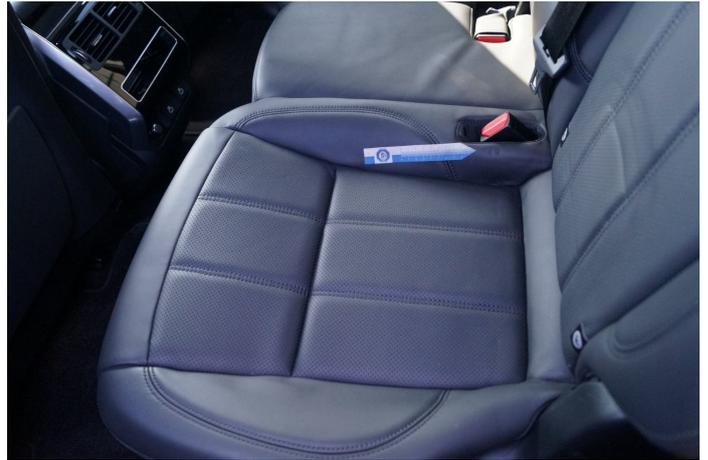
Gebrauchsspur 4: Rad/Reifen: Reifen hinten rechts - beschädigt - kein Abzug

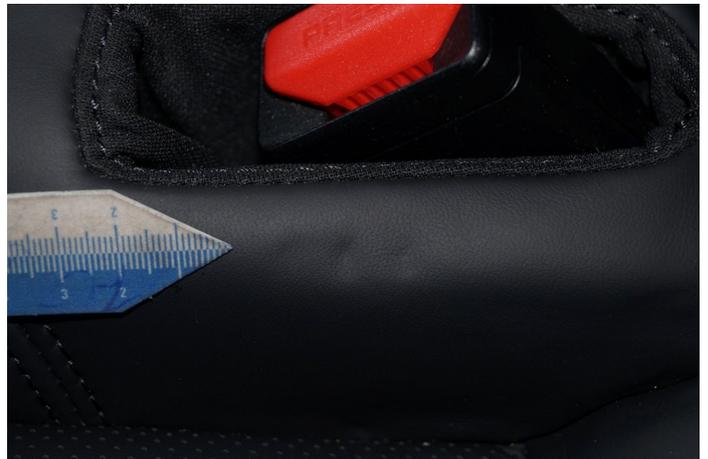
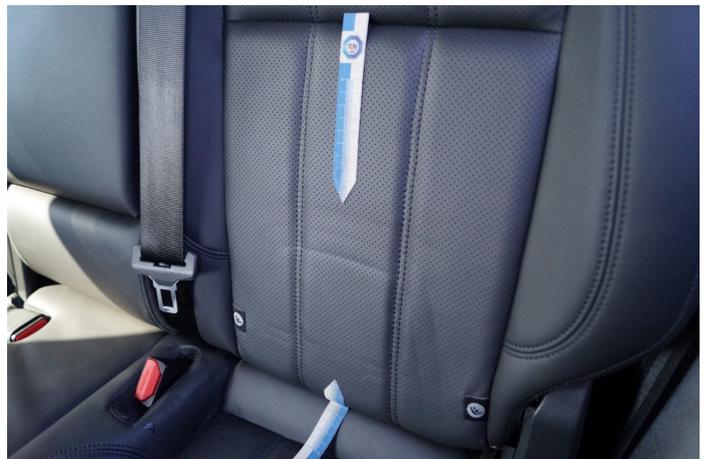
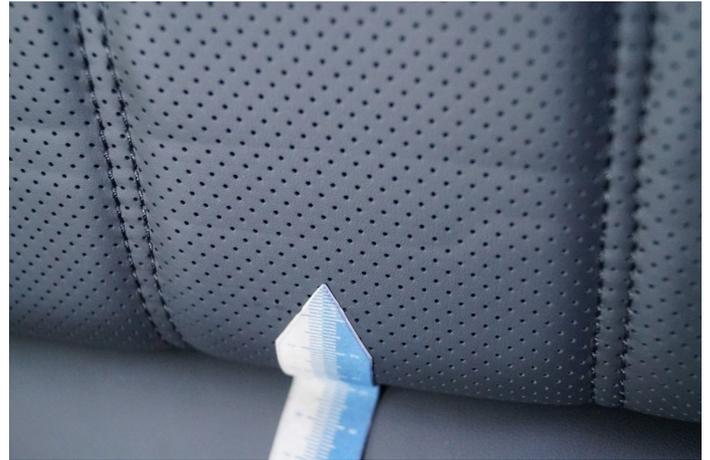
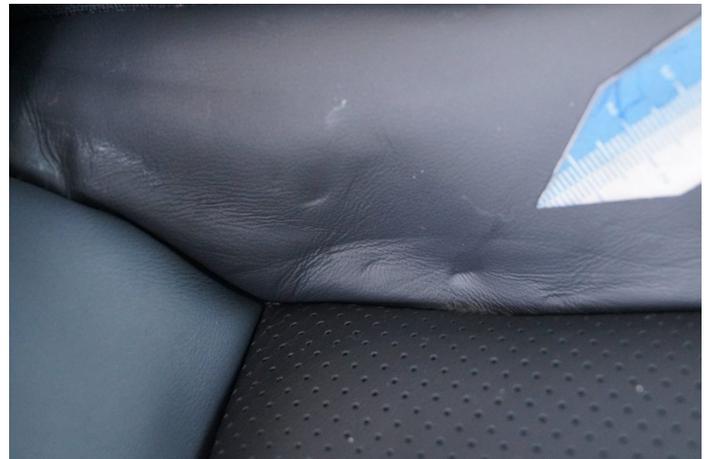
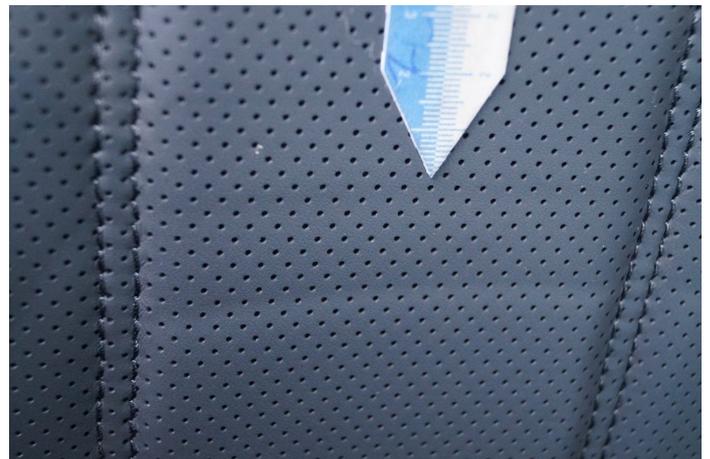
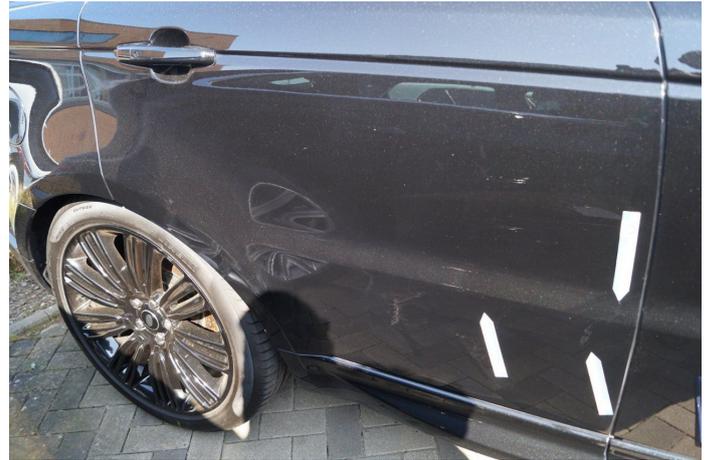
Gebrauchsspur 5: Sitz hinten: Sitzbezug 2er Sitzbank - verformt - kein Abzug

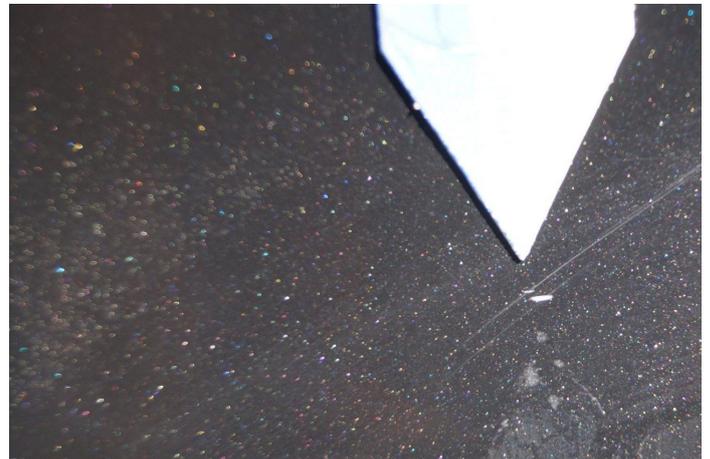
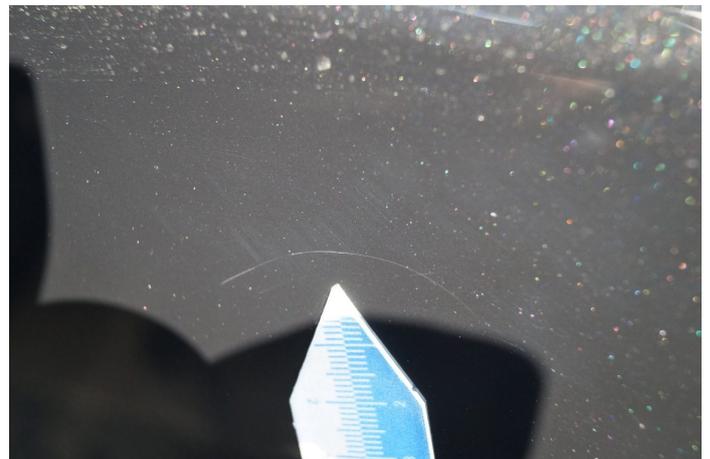
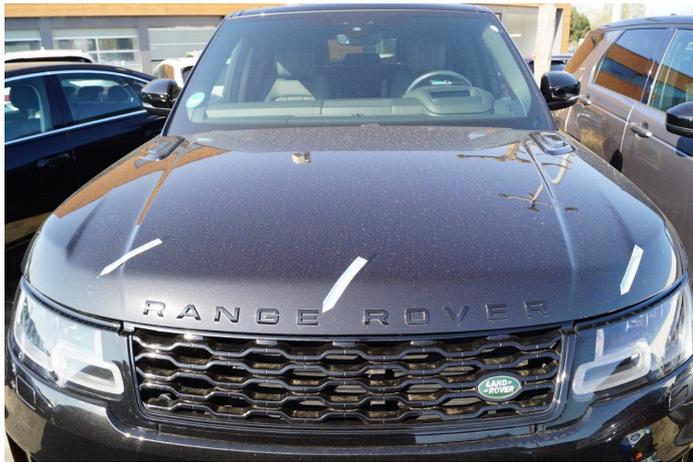
Gebrauchsspur 6: Tür vorn rechts: Tür - Kratzer - kein Abzug

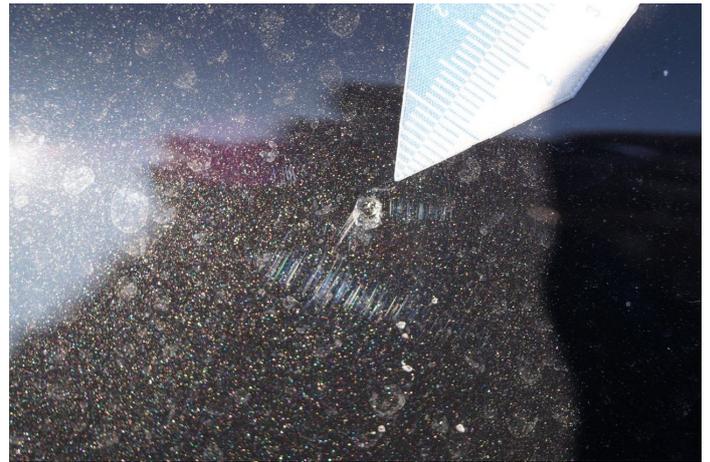
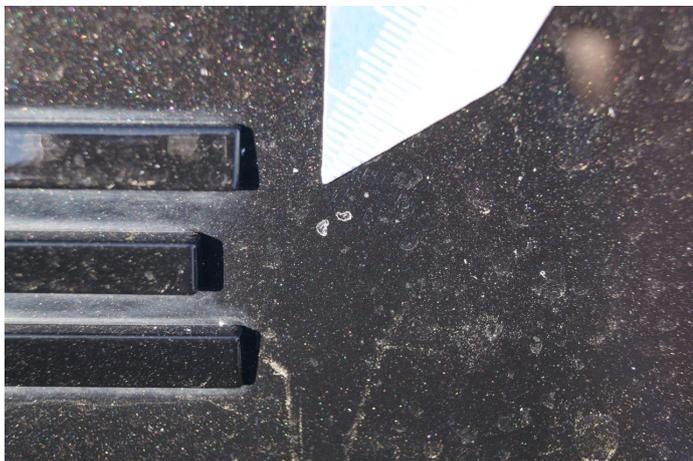
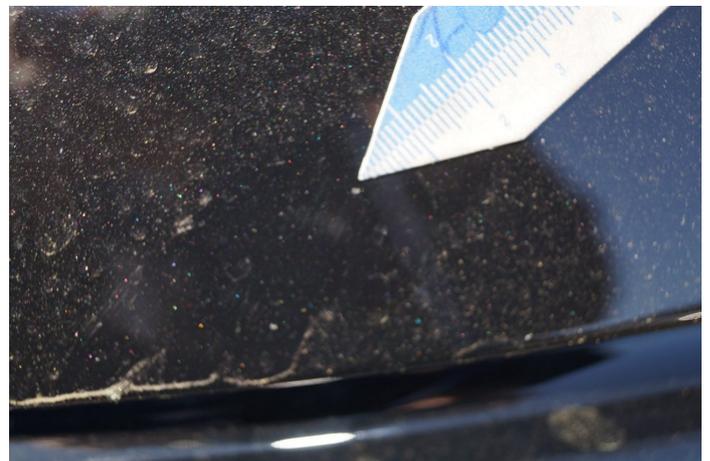
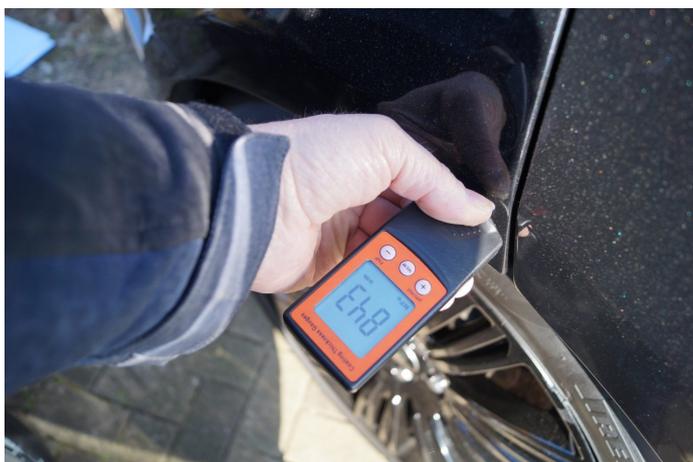
Gebrauchsspur 7: Motorhaube: Motorhaube - Steinschlag - kein Abzug

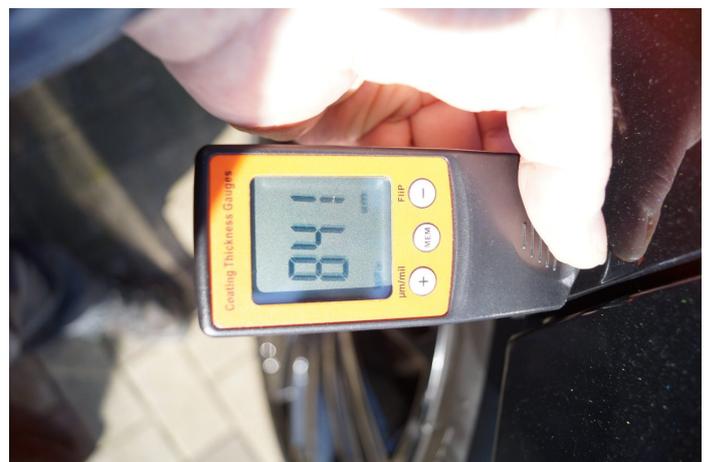
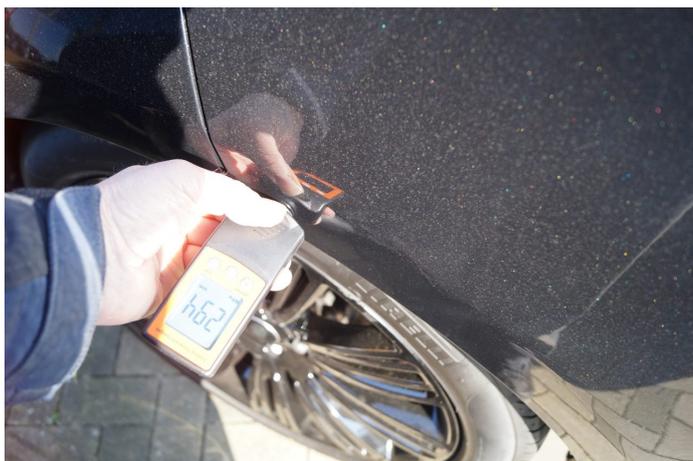
Nr.	Nacklackierung	Wertminderung
1	Seitenwand rechts, Tür hinten rechts, fachgerecht ausgeführt, Reparaturrechnung nicht vorhanden	keine Angabe

Seitenwand rechts: 843 µm

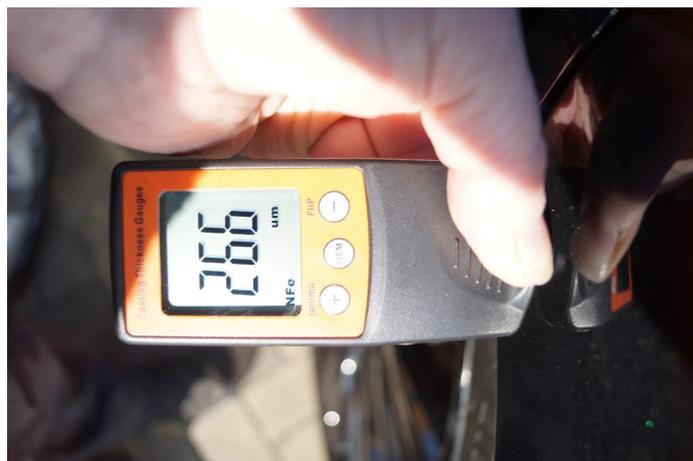
Tür hinten rechts: 266 µm
