## Raport z oględzin pojazdu

| Numer raportu | 214968/5/25-11401 | Data raportu | 08-05-2025 |

| Numer identyfikacyjny (VIN) | <b>VWVZZZ3CZHE031534</b> |
| Numer rejestracyjny | GD295MJ |

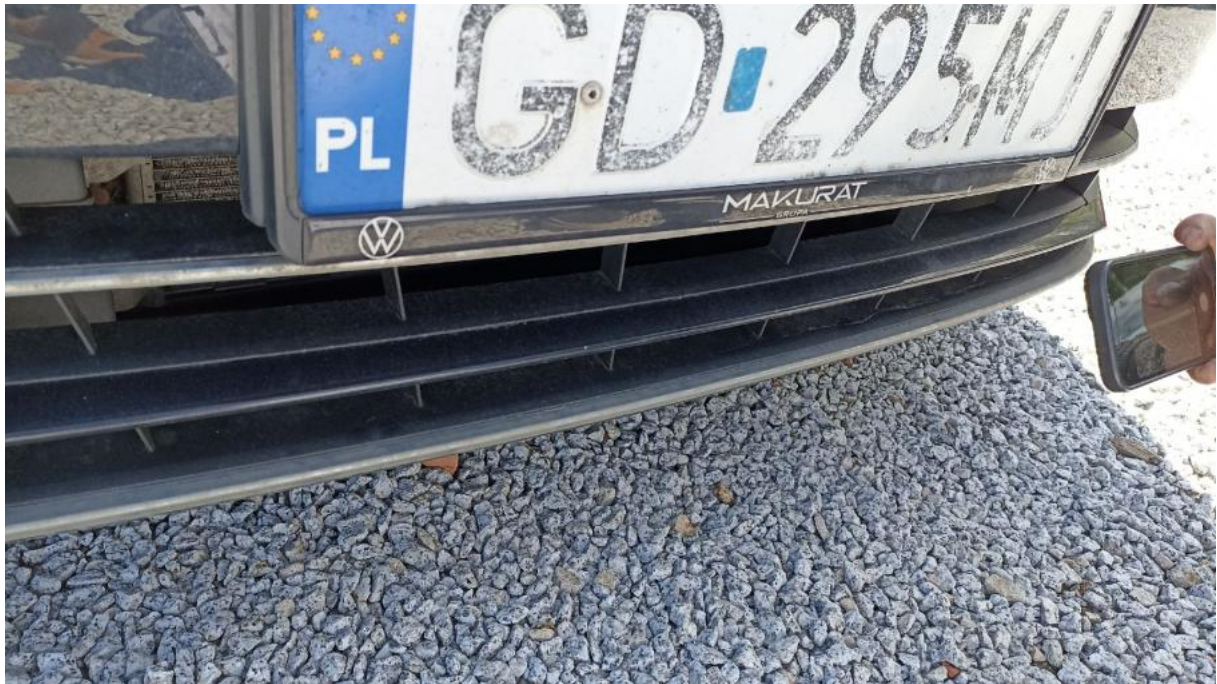
**Fot. 31**

Krata zderzaka prz. - zdjęcie poglądowe 1

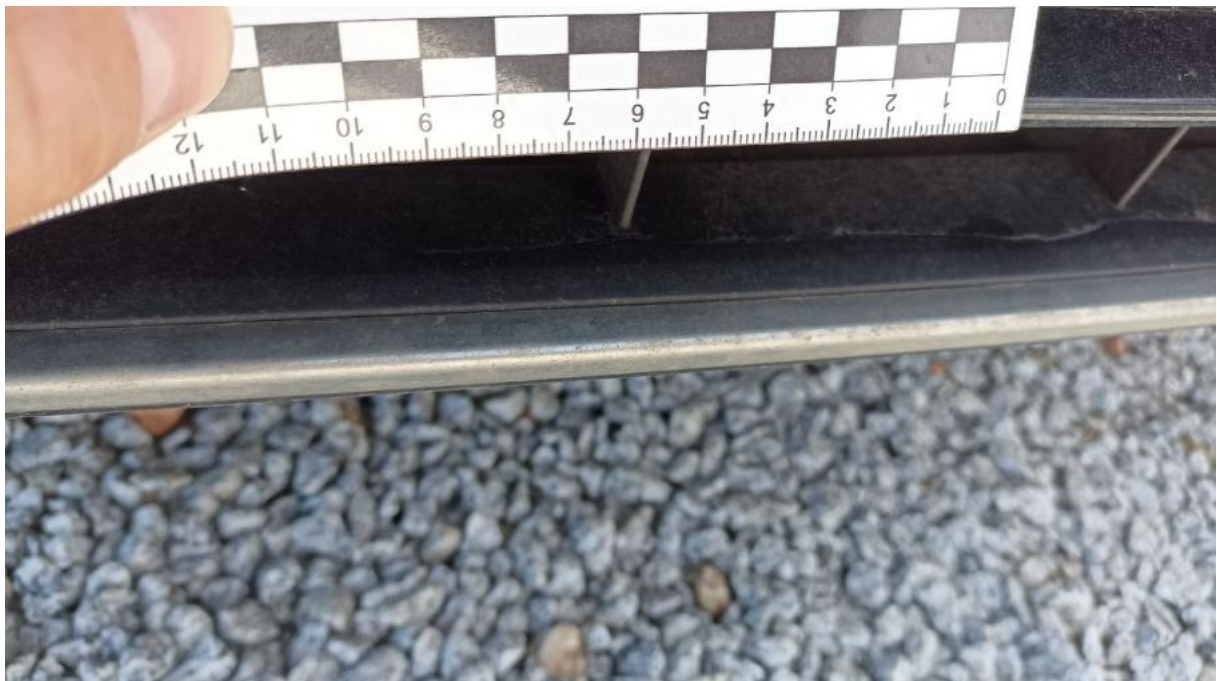
**Fot. 32**

| Poz. | Nazwa pozycji | Opis uszkodzeń | Kwalifik. | Naprawa [rbg] |
|---|---|---|---|---|
| 1 | Krata wlotu powietrza | pęknięcie | WY | 0.9 |

Krata zderzaka prz. - Pęknięcie/rozerwanie 1

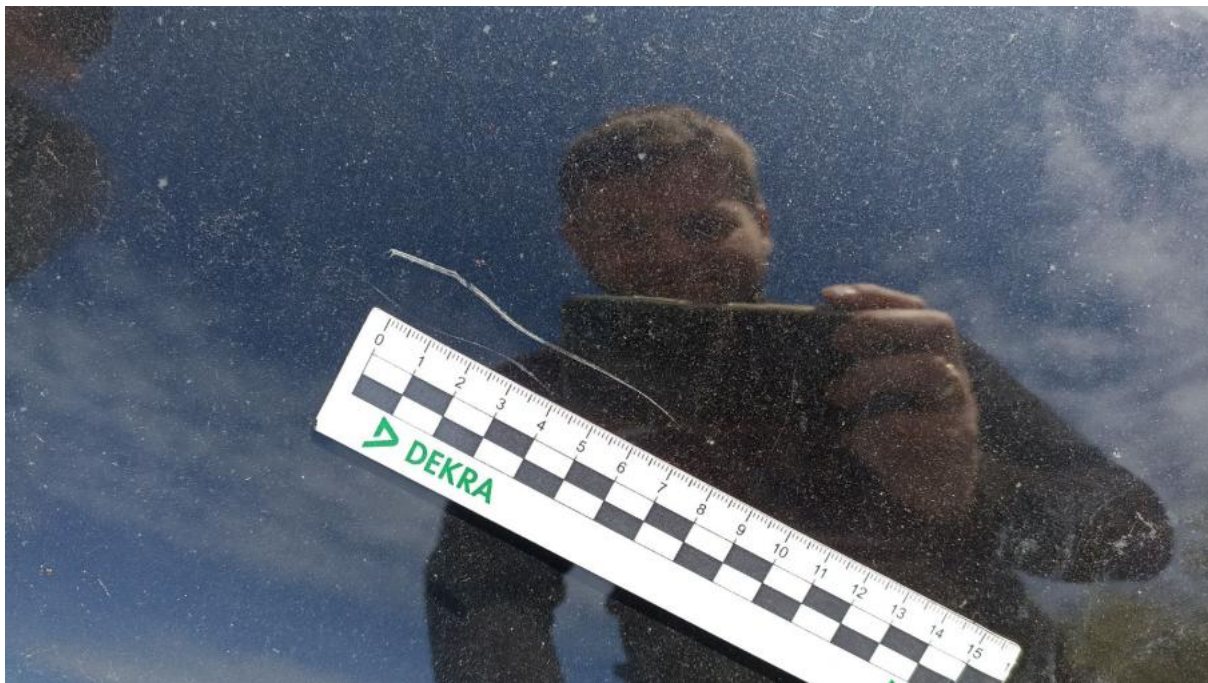
**Fot. 33**

| Poz. | Nazwa pozycji | Opis uszkodzeń | Kwalifik. | Naprawa [rbg] |
|---|---|---|---|---|
| 8 | Pokrywa przednia | rysa/odprysk, wgniecenie/odkształcenie | NA | 0.5 |

Pokrywa komory silnika - Rysa/odprysk 1

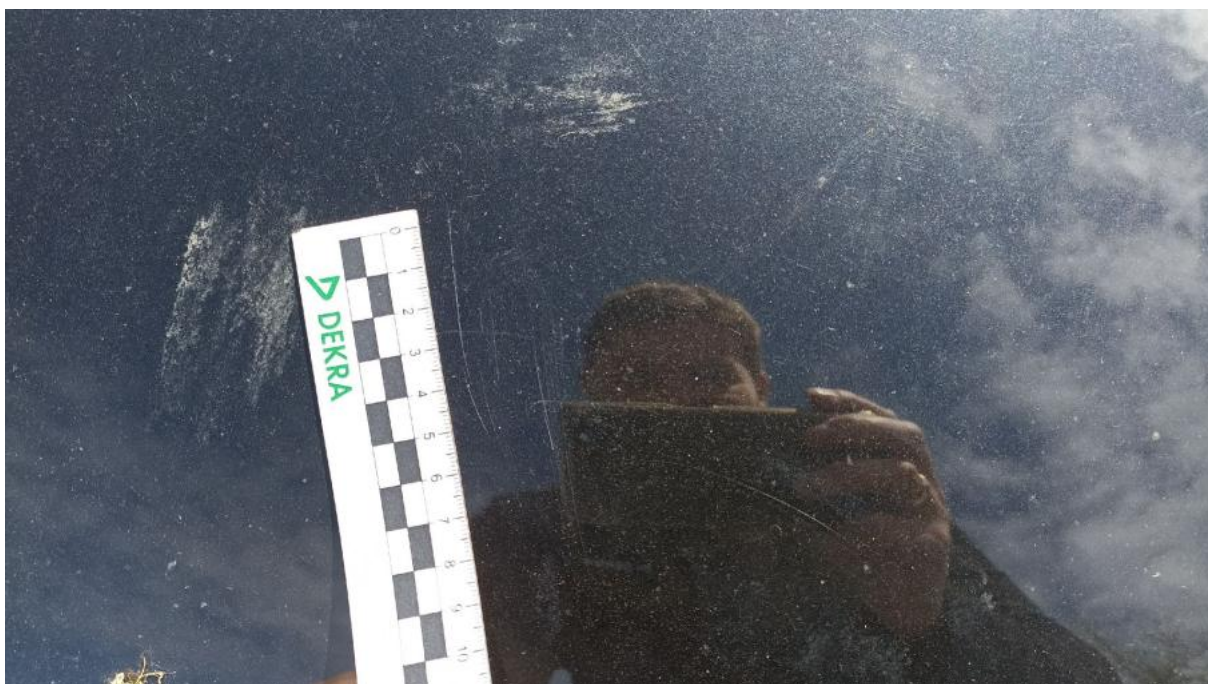
**Fot. 34**

Pokrywa komory silnika - Rysa/odprysk 2

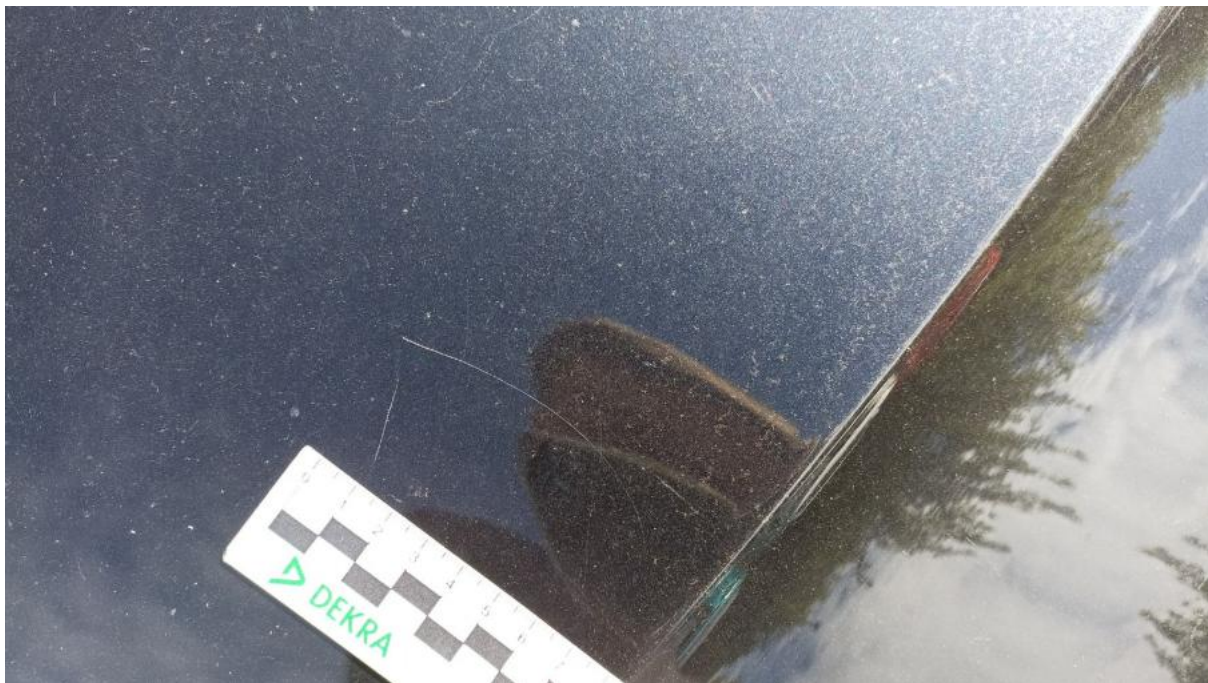
**Fot. 35**

Pokrywa komory silnika() - Rysa/odprysk 3

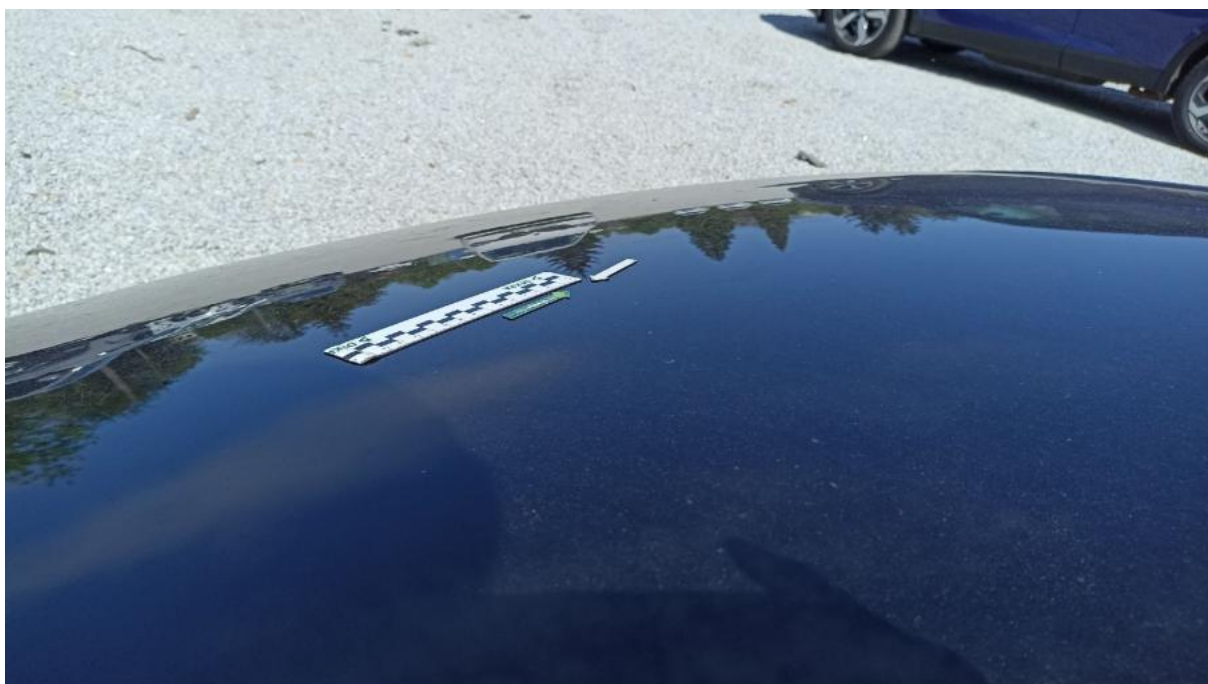
**Fot. 36**

Pokrywa komory silnika - Wgniecenie/odkształcenie 1

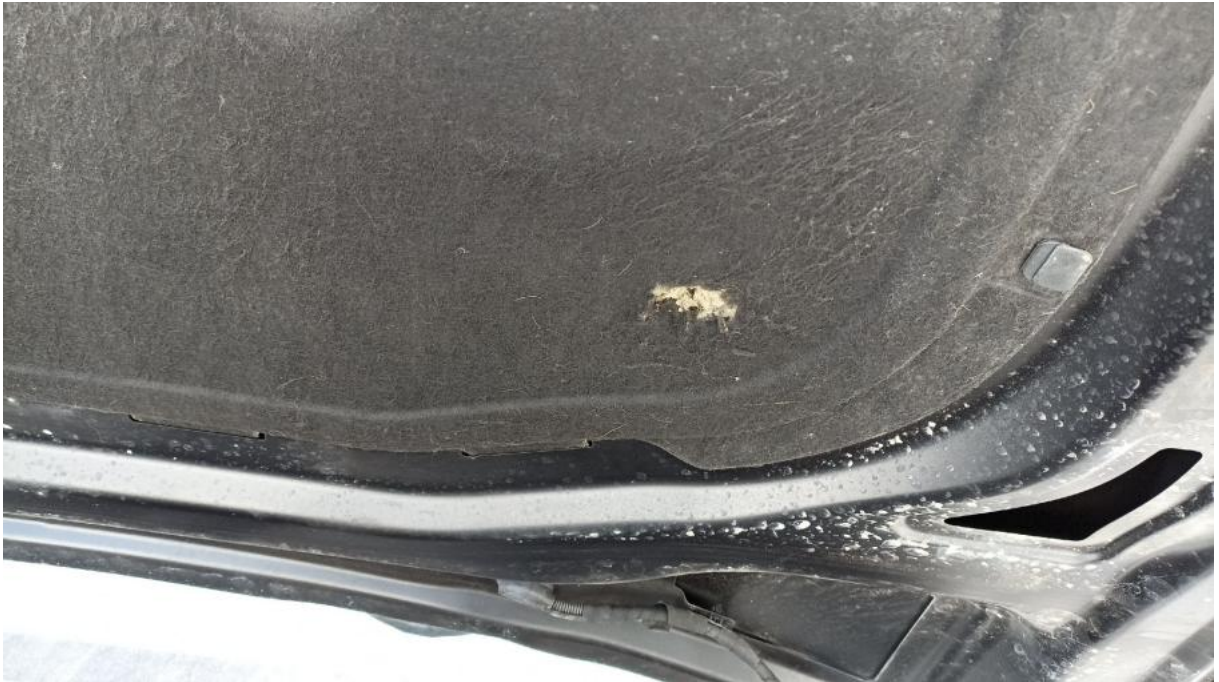
**Fot. 37**

| Poz. | Nazwa pozycji | Opis uszkodzeń | Kwalifik. | Naprawa [rbg] |
|---|---|---|---|---|
| 2 | Wykładzina tłumiąca pokrywy przedniej | rozerwanie, ubytki materiału | WY | 0.2 |

Wykładzina pokrywy komory silnika - Pęknięcie/rozerwanie 1

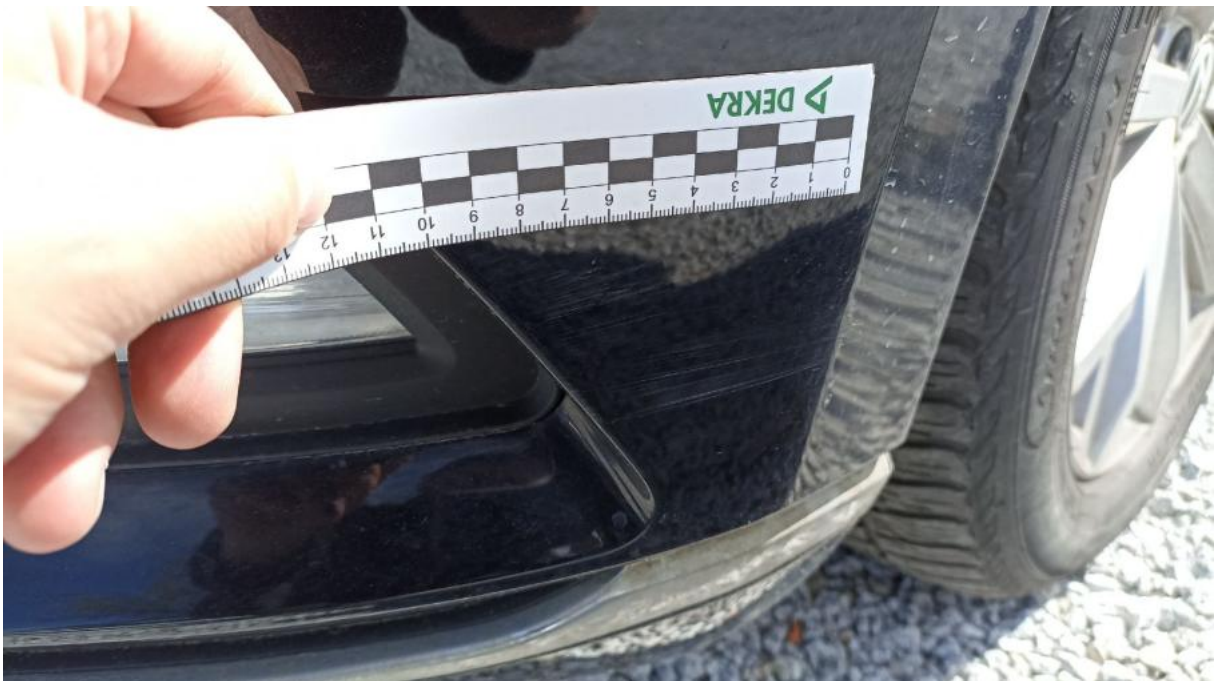
**Fot. 38**

| Poz. | Nazwa pozycji | Opis uszkodzeń | Kwalifik. | Naprawa [rbg] |
|---|---|---|---|---|
| 15 | Okładzina zderzaka przedniego | rysa/odprysk | | |

Zderzak - Rysa/odprysk 1

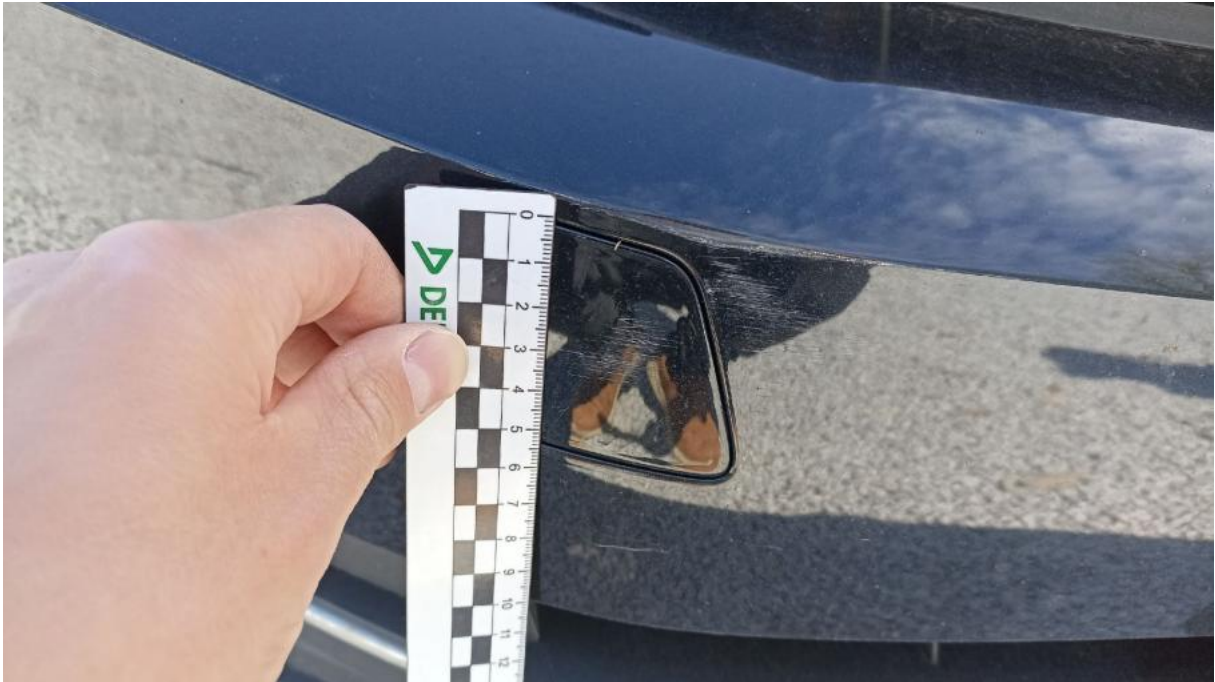
**Fot. 39**

Zderzak - Rysa/odprysk 2

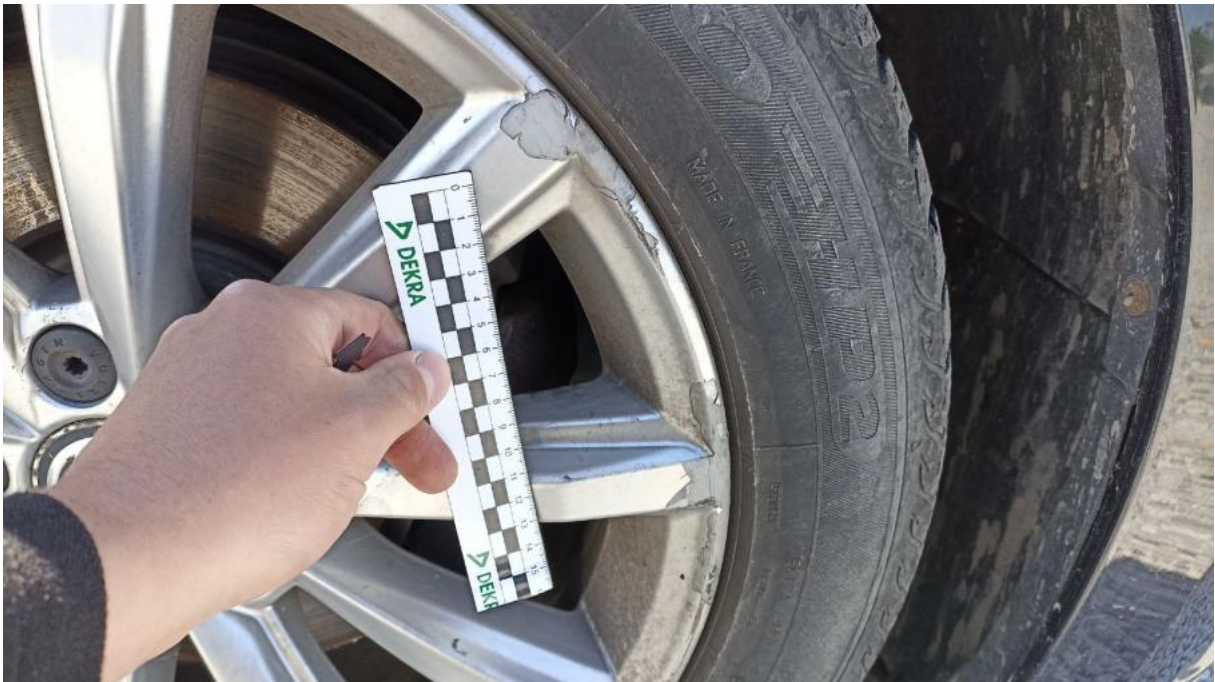
**Fot. 40**

| Poz. | Nazwa pozycji | Opis uszkodzeń | Kwalifik. | Naprawa [rbg] |
|---|---|---|---|---|
| 13 | Tarcza koła aluminiowa przód R | rysa/odprysk, ubytki materiału | NA | 2 |

Felga aluminiowa przednia P - Rysa/odprysk 1

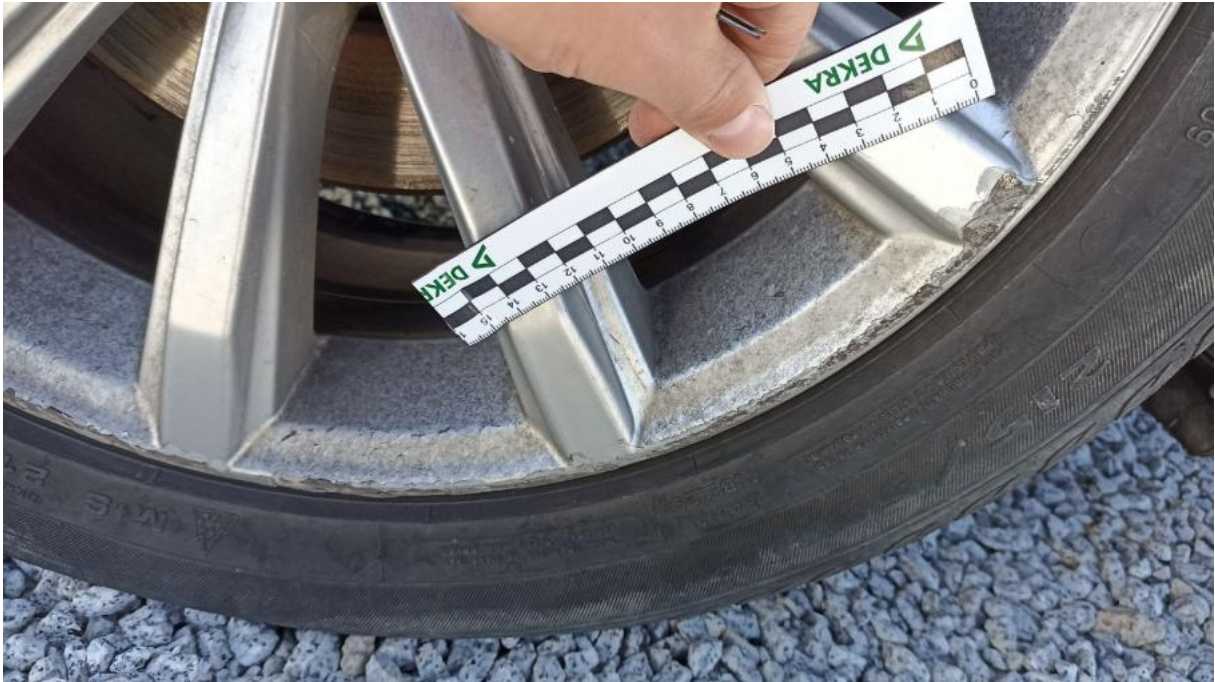
**Fot. 41**

Felga aluminiowa przednia P - Rysa/odprysk 2

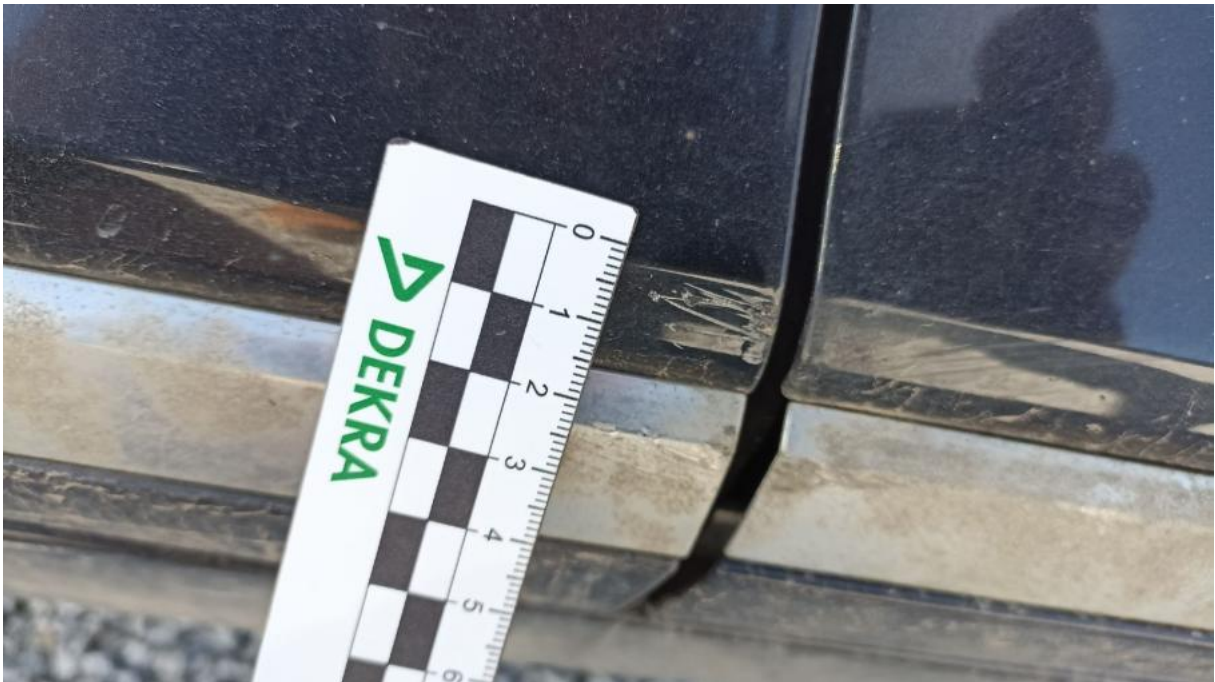
**Fot. 42**

| Poz. | Nazwa pozycji | Opis uszkodzeń | Kwalifik. | Naprawa [rbg] |
|---|---|---|---|---|
| 18 | Drzwi tylne (nieuzbrojone) R | rysa/odprysk, wgniecenie/odkształcenie | | |

Drzwi tylne P - Rysa/odprysk 1

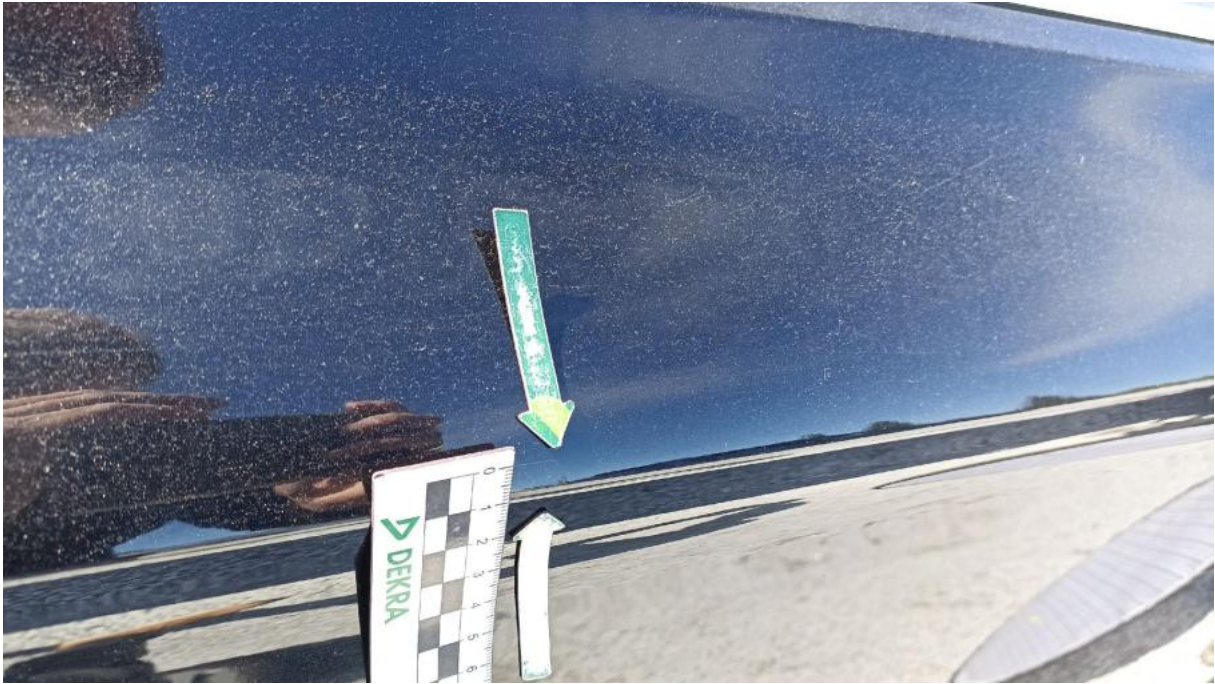
**Fot. 43**

Drzwi tylne P - Wgniecenie/odkształcenie 1

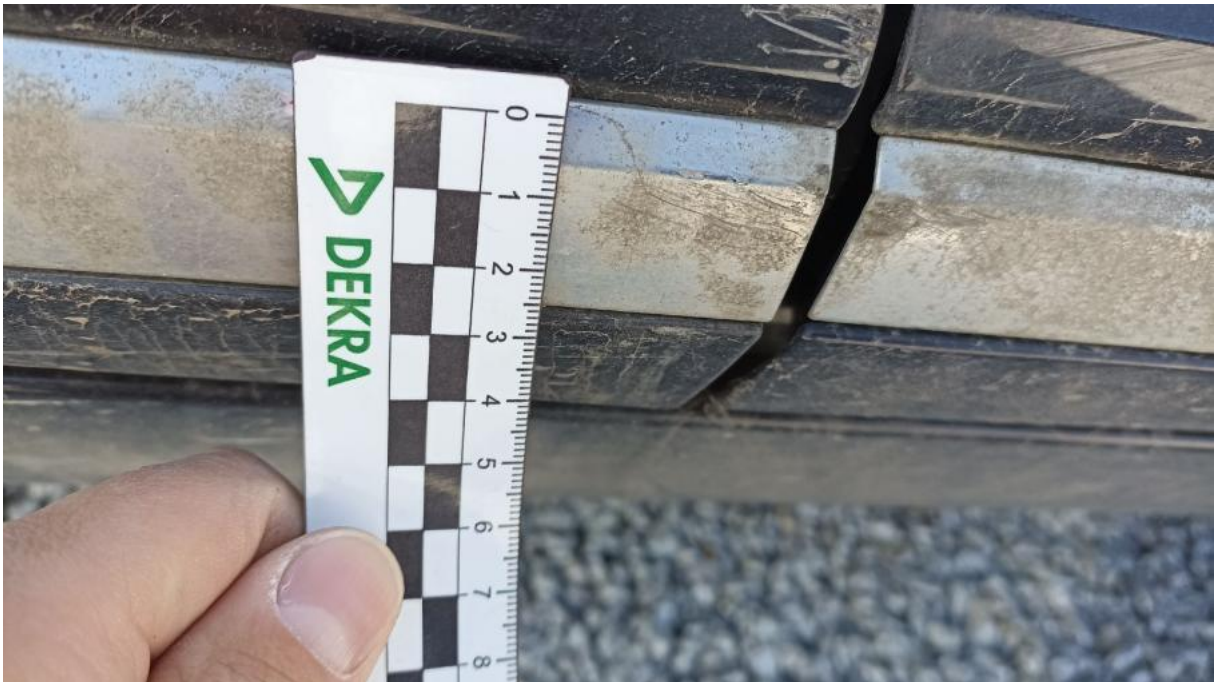
**Fot. 44**

| Poz. | Nazwa pozycji | Opis uszkodzeń | Kwalifik. | Naprawa [rbg] |
|---|---|---|---|---|
| 19 | Listwa ochronna drzwi tylnych R | zarysowanie | | |

Listwa drzwi tylnych P - Rysa/odprysk 1

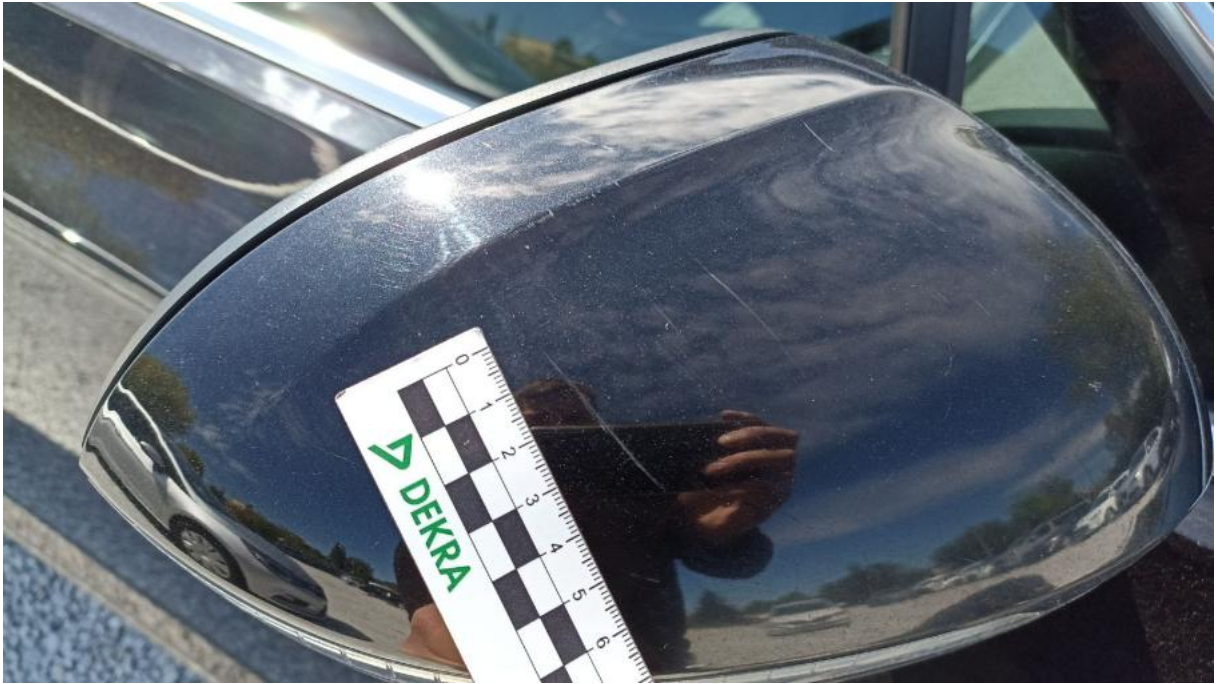
**Fot. 45**

| Poz. | Nazwa pozycji | Opis uszkodzeń | Kwalifik. | Naprawa [rbg] |
|---|---|---|---|---|
| 17 | Oslona lusterka zewnętrznego R | rysa/odprysk | | |

Obudowa lusterka zew P - Rysa/odprysk 1

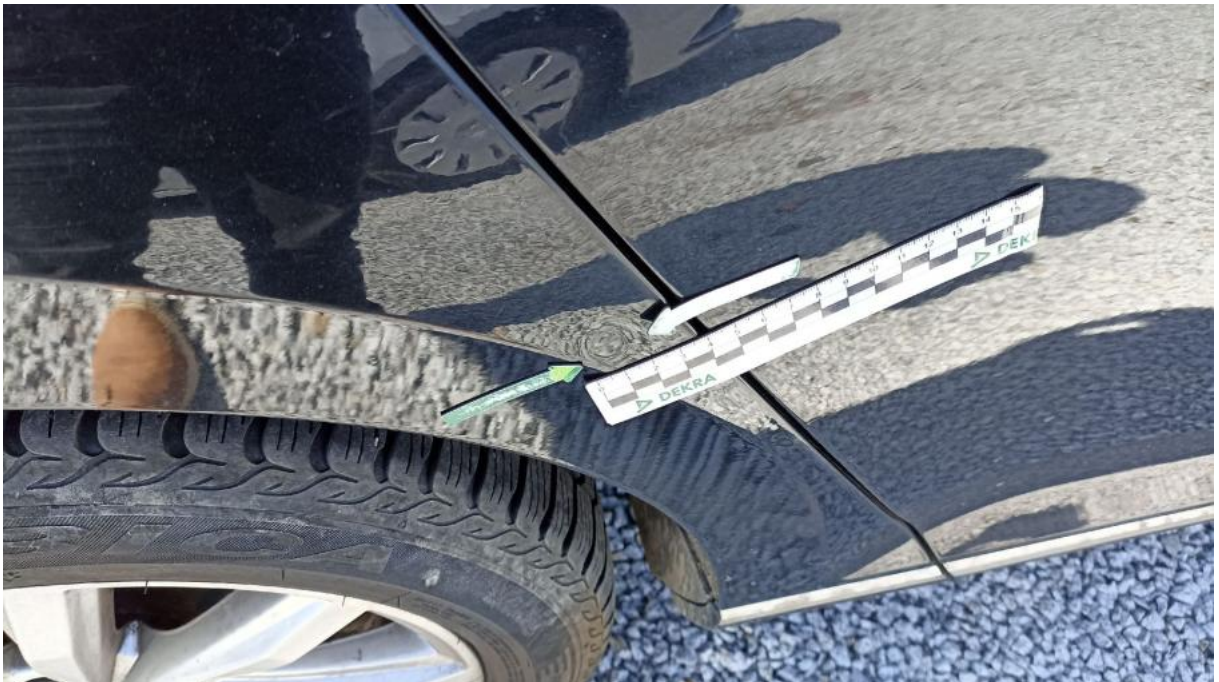
**Fot. 46**

| Poz. | Nazwa pozycji | Opis uszkodzeń | Kwalifik. | Naprawa [rbg] |
|---|---|---|---|---|
| 11 | Łotnik tylny R | rysa/odprysk, wgniecenie/odkształcenie, ślady korozji | NA | 0.7 |

Łotnik tylny P / Ściana boczna P - Wgniecenie/odkształcenie 1

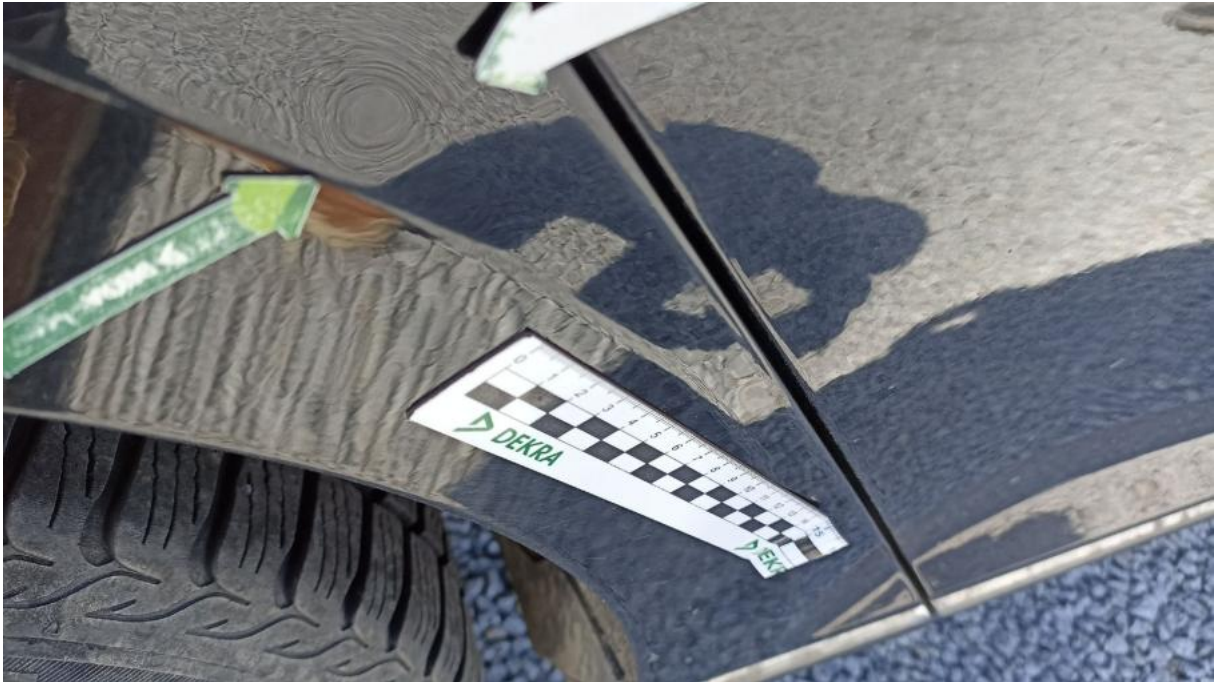
**Fot. 47**

Błotnik tylny P / Ściana boczna P - Wgniecenie/odkształcenie 2

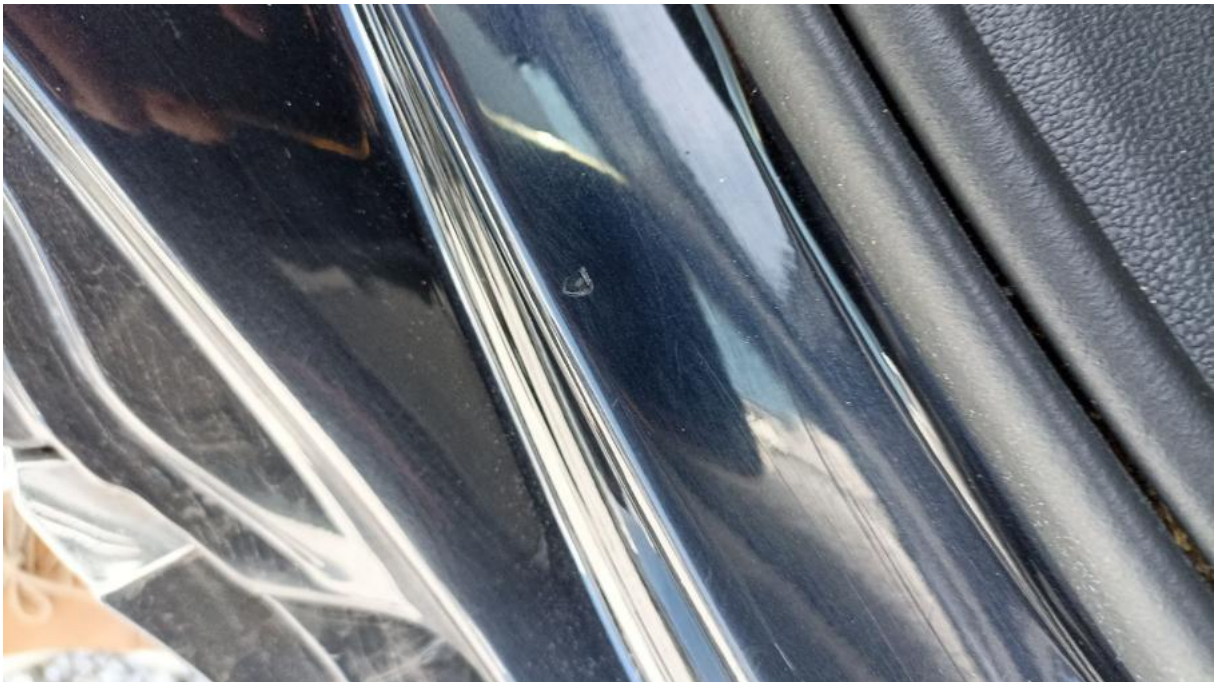
**Fot. 48**

Błotnik tylny P / Ściana boczna P() - Wgniecenie/odkształcenie 3

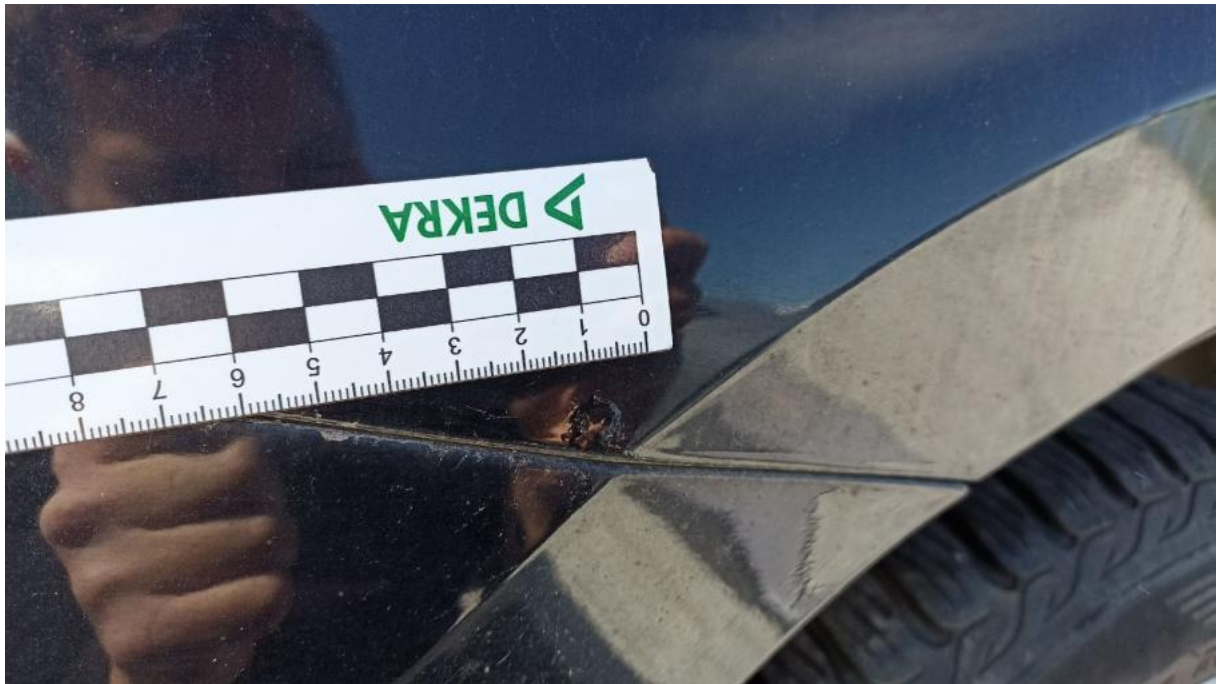
**Fot. 49**

Błotnik tylny P / Ściana boczna P - Inne 1

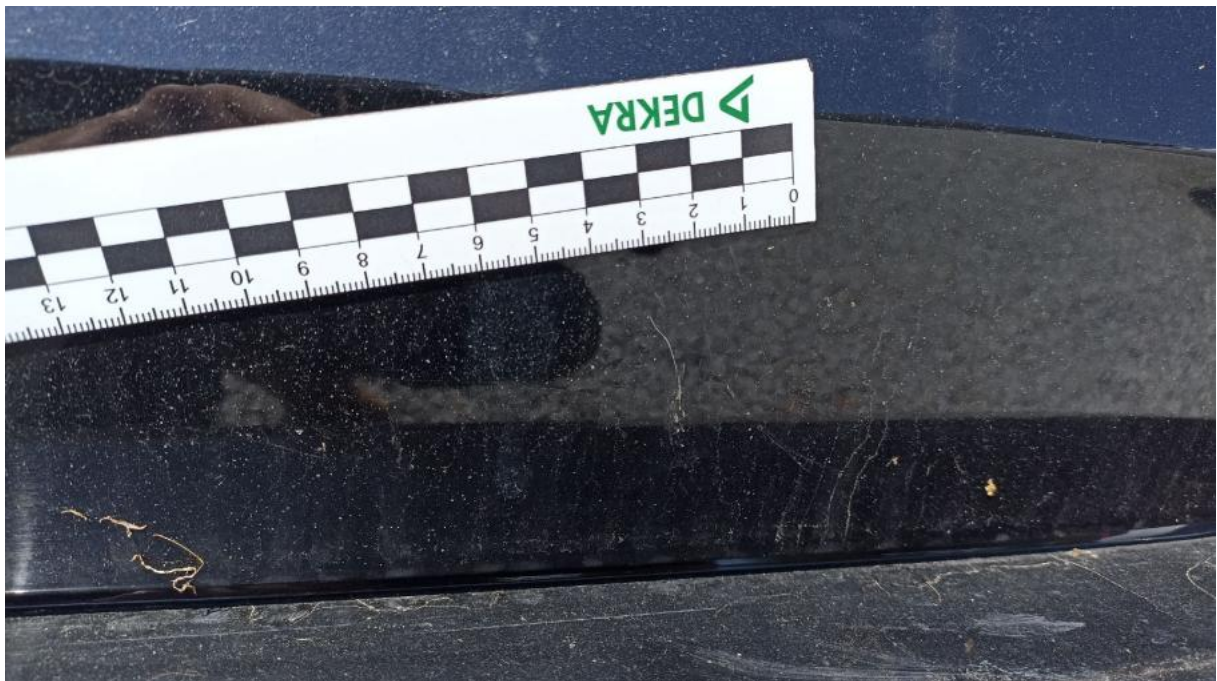
**Fot. 50**

| Poz. | Nazwa pozycji | Opis uszkodzeń | Kwalifik. | Naprawa [rbg] |
|---|---|---|---|---|
| 22 | Pokrywa tylna | rysa/odprysk | | |

Pokrywy bagażnika - Rysa/odprysk 1

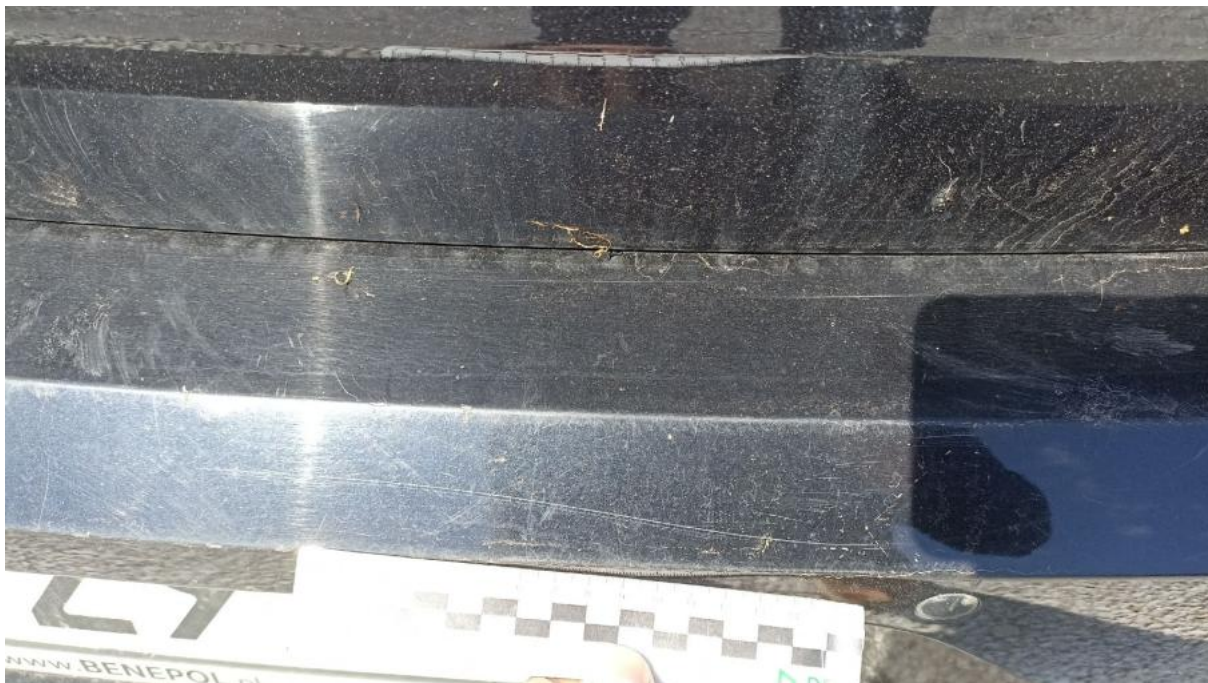
**Fot. 51**

| Poz. | Nazwa pozycji | Opis uszkodzeń | Kwalifik. | Naprawa [rbg] |
|---|---|---|---|---|
| 20 | Nakładka zderzaka tylnego, góra | rysa/odprysk | | |

Zderzak tylny - Rysa/odprysk 1

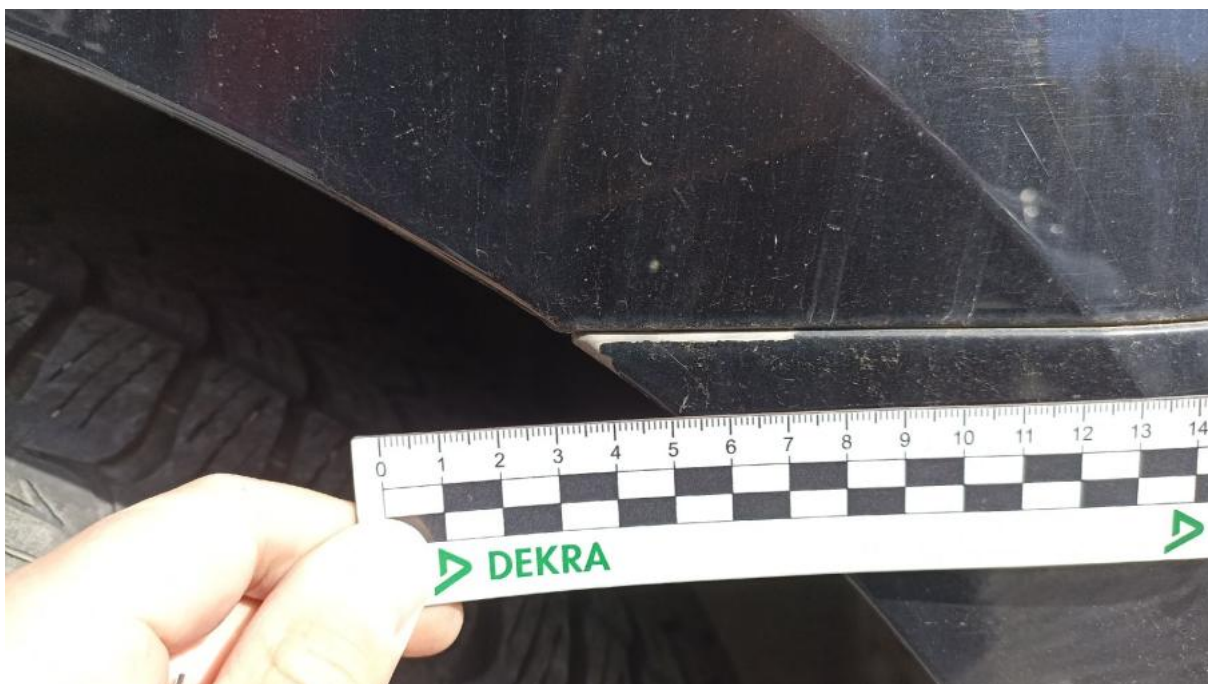
**Fot. 52**

Zderzak tylny - Rysa/odprysk 2

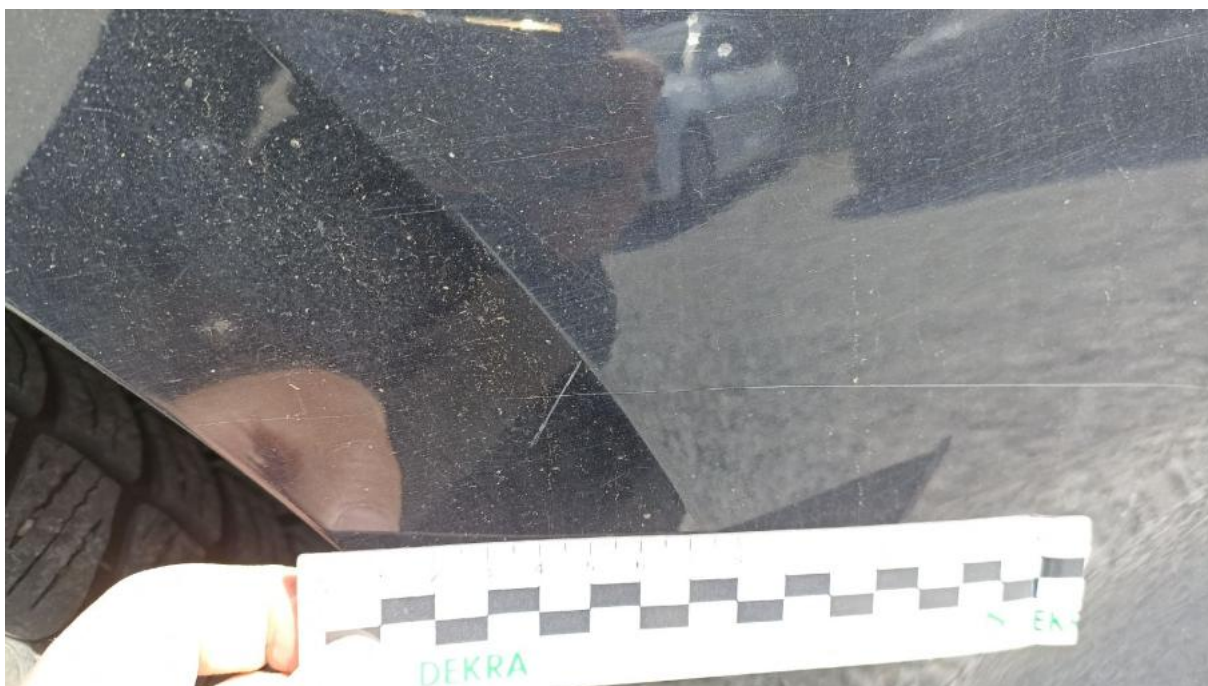
**Fot. 53**

Zderzak tylny() - Rysa/odprysk 3

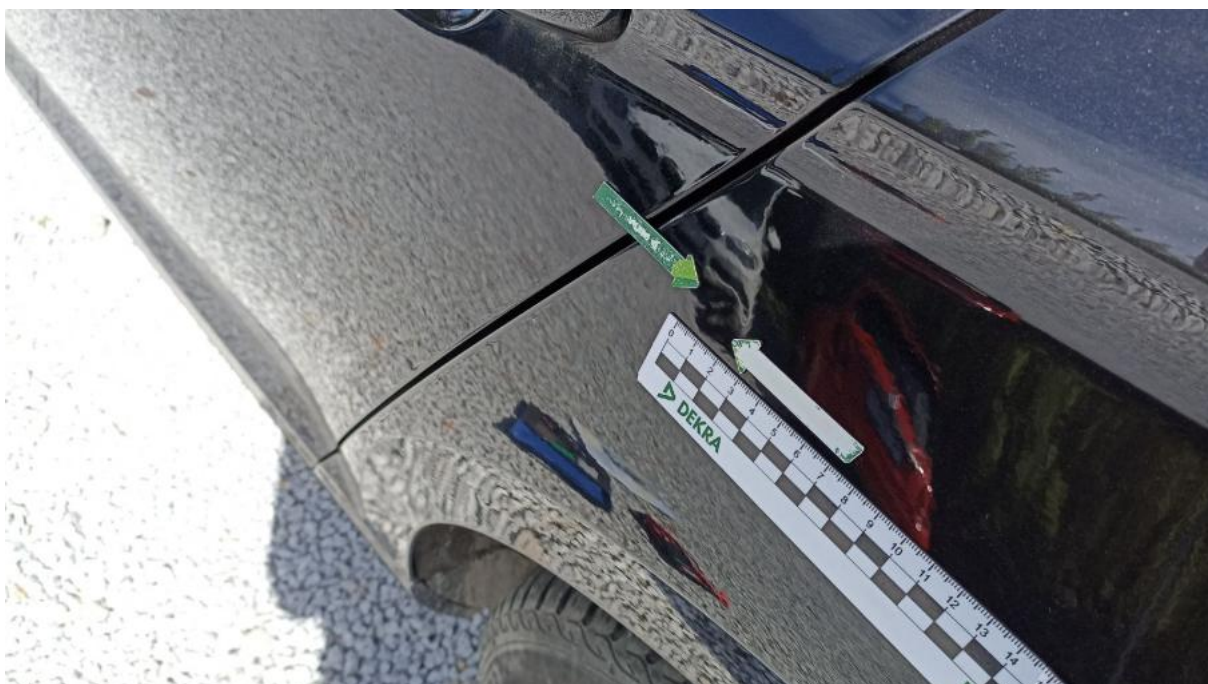
**Fot. 54**

| Poz. | Nazwa pozycji | Opis uszkodzeń | Kwalifik. | Naprawa [rbg] |
|---|---|---|---|---|
| 21 | Łotnik tylny L | wgniecenie/odkształcenie | | |

Błotnik tylny L / Ściana boczna L - Wgniecenie/odkształcenie 1

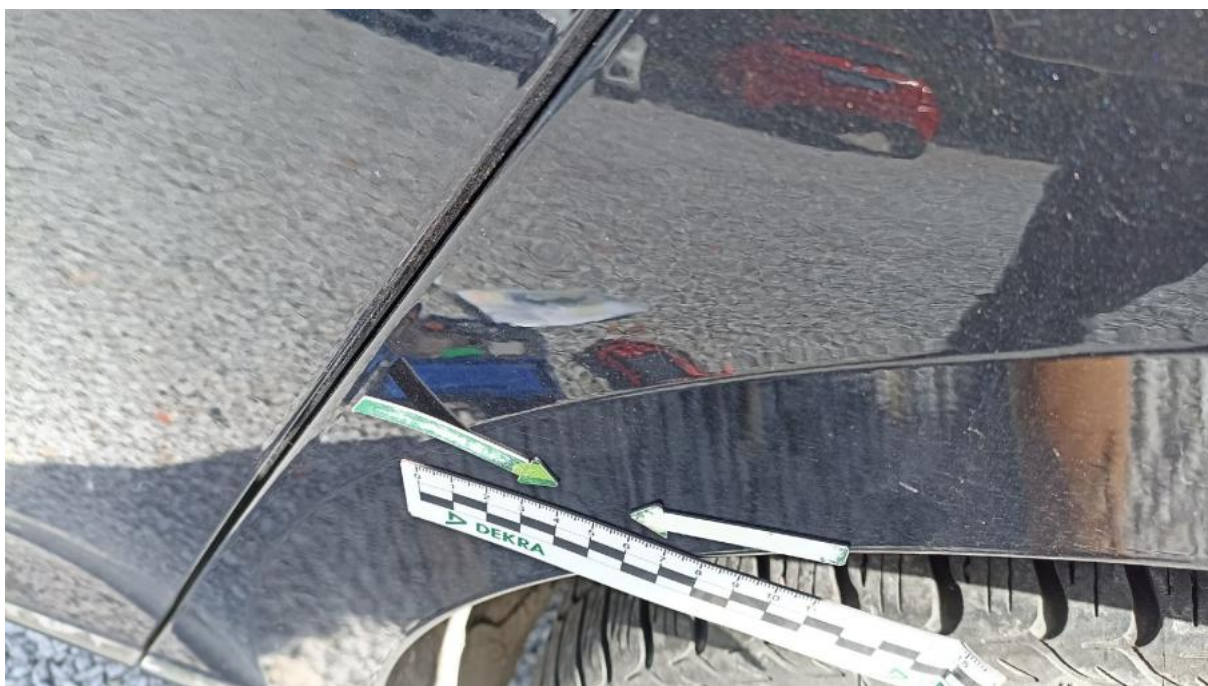
**Fot. 55**

Błotnik tylny L / Ściana boczna L - Wgniecenie/odkształcenie 2

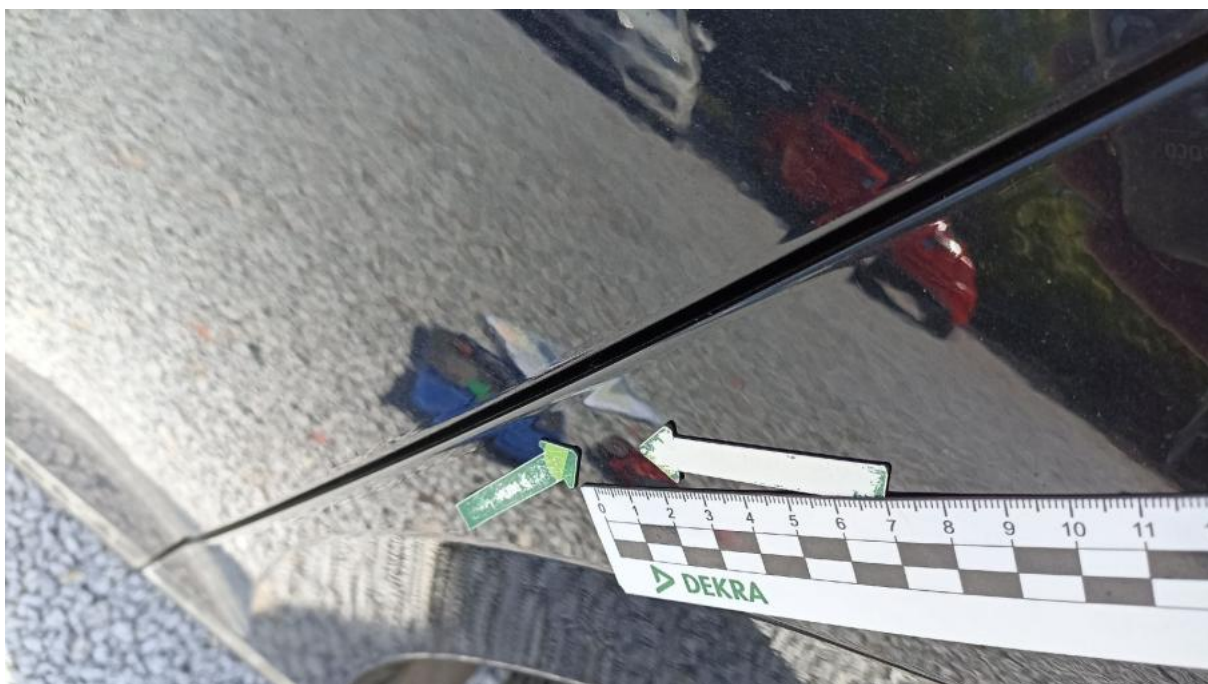
**Fot. 56**

Błotnik tylny L / Ściana boczna L() - Wgniecenie/odkształcenie 3
