## Raport z oględzin pojazdu

| Numer raportu | 214968/5/25-11401 | Data raportu | 08-05-2025 |

| Numer identyfikacyjny (VIN) | <b>VWVZZZ3CZHE031534</b> |
| Numer rejestracyjny | GD295MJ |

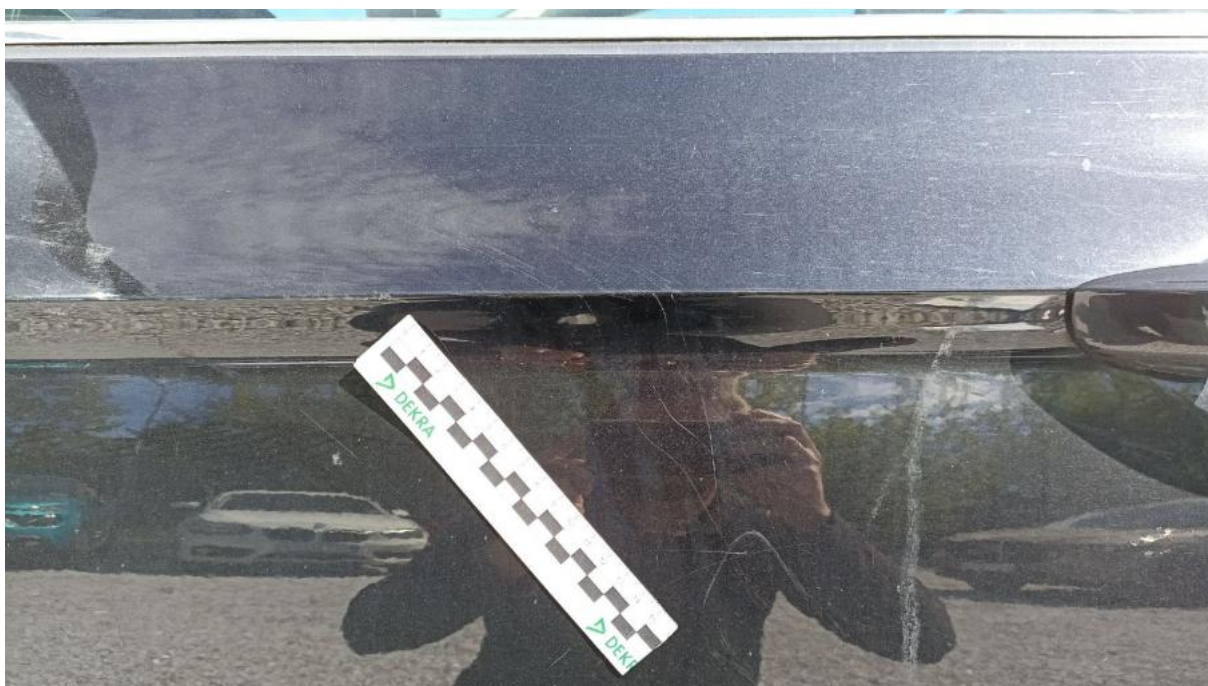
**Fot. 57**

| Poz. | Nazwa pozycji | Opis uszkodzeń | Kwalifik. | Naprawa [rbg] |
|---|---|---|---|---|
| 9 | Drzwi przednie (nieuzbrojone) L | rysa/odprysk, wgniecenie/odkształcenie | NA | 1.2 |

Drzwi przed L - Rysa/odprysk 1

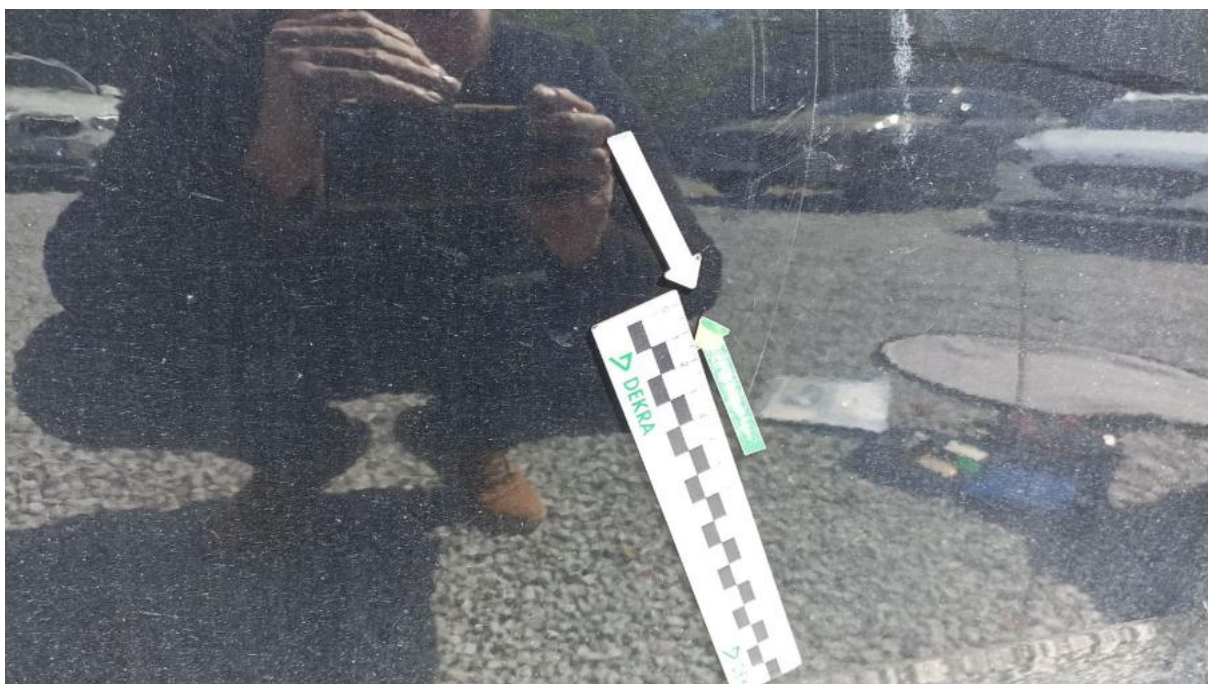
**Fot. 58**

Drzwi przed L - Wgniecenie/odkształcenie 1

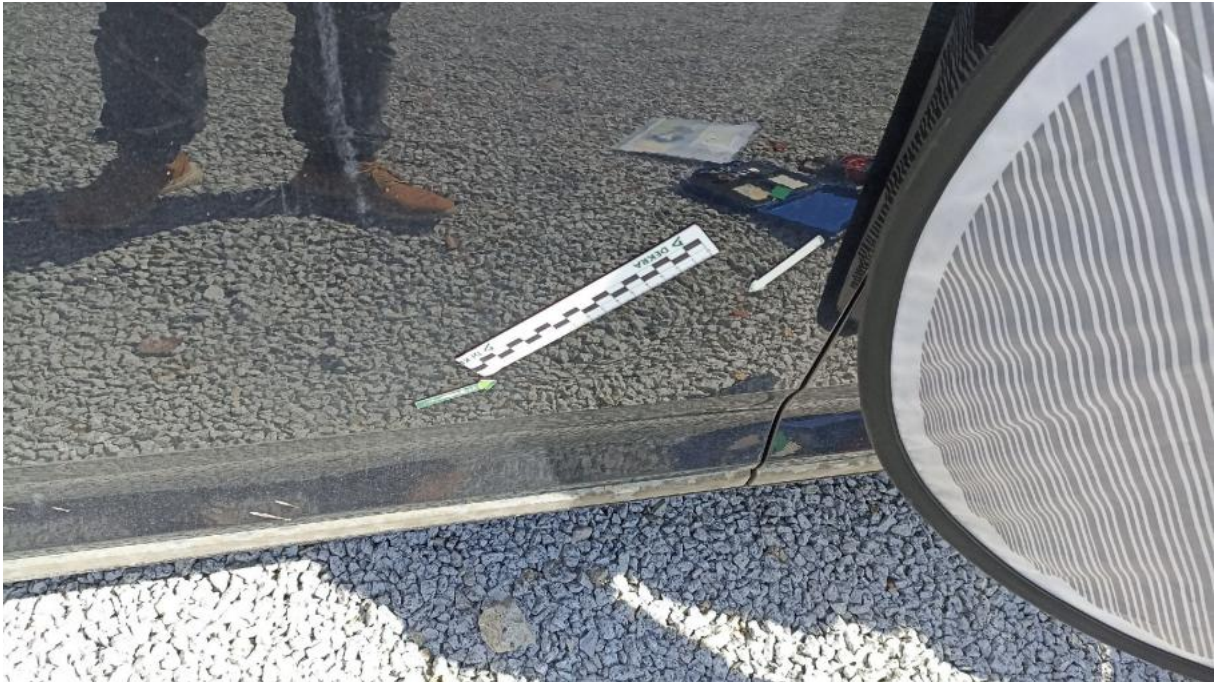
**Fot. 59**

Drzwi przed L - Wgniecenie/odkształcenie 2

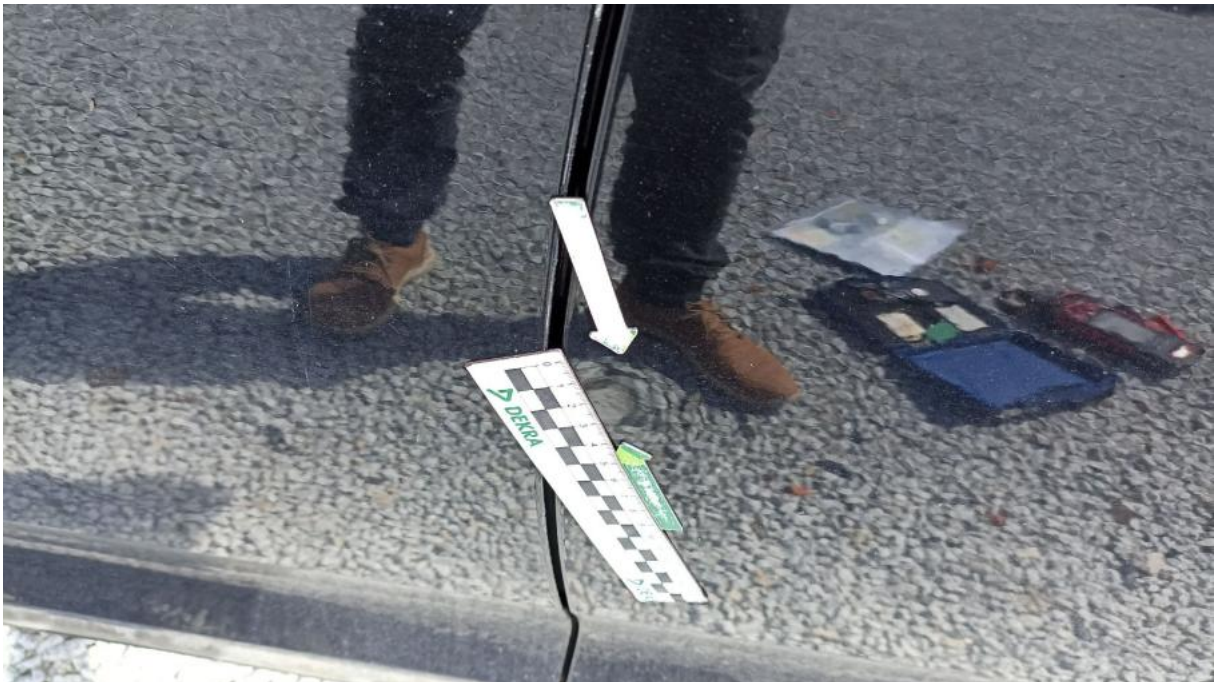
**Fot. 60**

| Poz. | Nazwa pozycji | Opis uszkodzeń | Kwalifik. | Naprawa [rbg] |
|---|---|---|---|---|
| 10 | Drzwi tylne (nieuzbrojone) L | wgniecenie/odkształcenie | NA | 0.7 |

Drzwi tylne L - Wgniecenie/odkształcenie 1

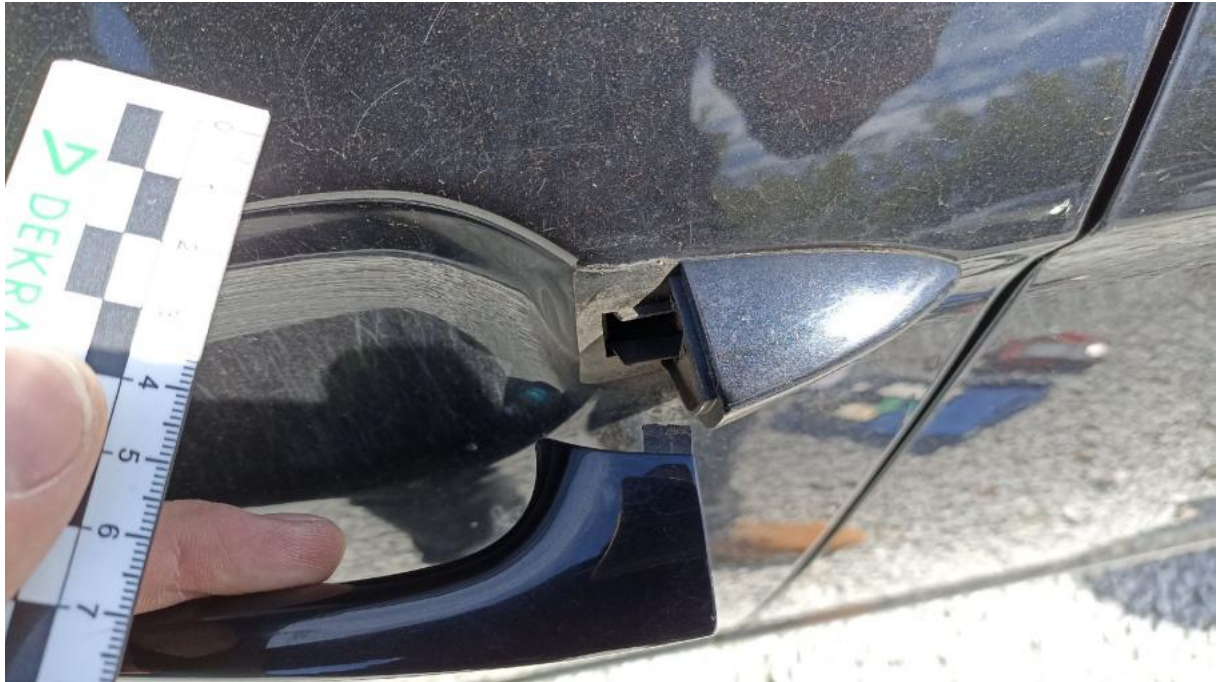
**Fot. 61**

Klamka drzwi prz L - Pęknięcie/rozerwanie 1

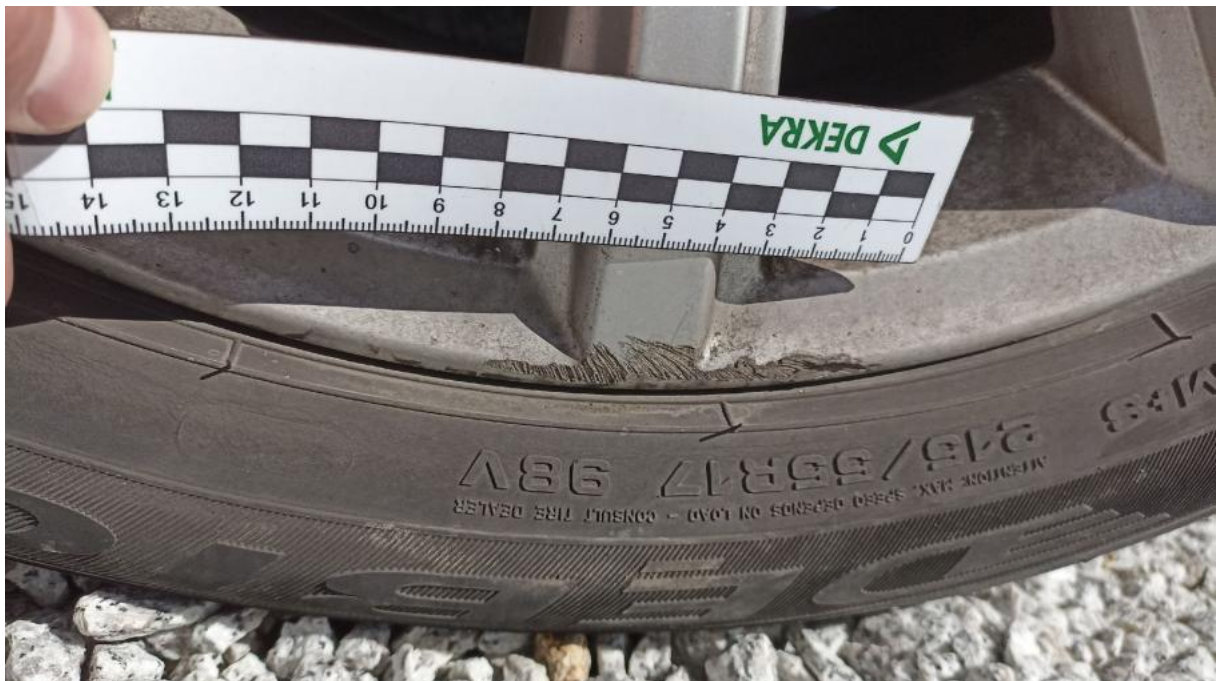
**Fot. 62**

| Poz. | Nazwa pozycji | Opis uszkodzeń | Kwalifik. | Naprawa [rbg] |
|---|---|---|---|---|
| 12 | Tarcza koła aluminiowa przód L | rysa/odprysk, ubytki materiału | NA | 2 |

Felga Aluminiowa przednia L - Rysa/odprysk 1

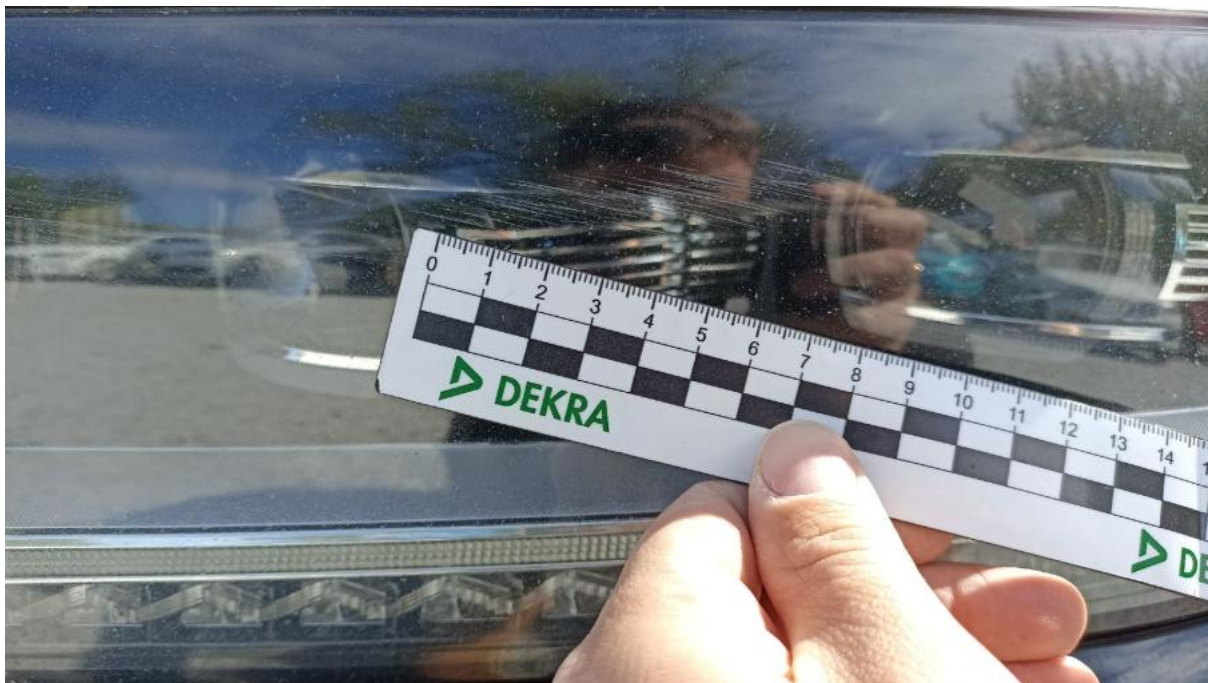
**Fot. 63**

| Poz. | Nazwa pozycji | Opis uszkodzeń | Kwalifik. | Naprawa [rbg] |
|---|---|---|---|---|
| 16 | Reflektor z kierunkowskazem kpl. L | zarysowanie | | |

Reflektor L - Rysa/odprysk 1

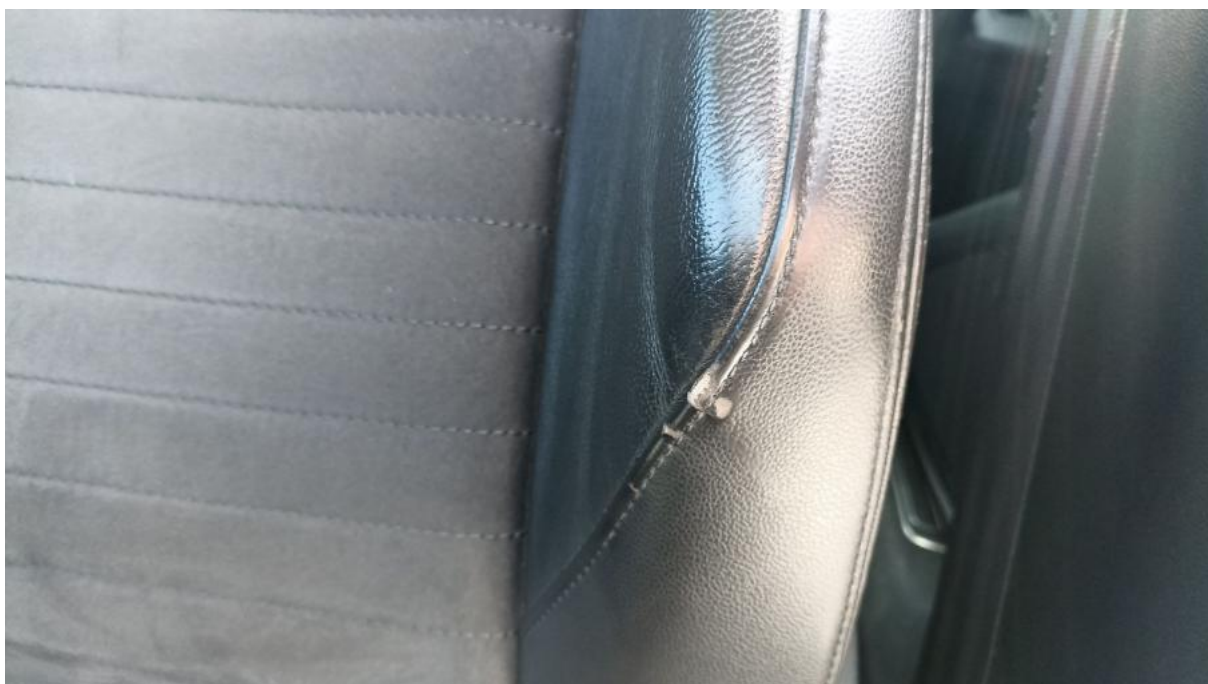
**Fot. 64**

| Poz. | Nazwa pozycji | Opis uszkodzeń | Kwalifik. | Naprawa [rbg] |
|---|---|---|---|---|
| 24 | Tapicerka oparcia 1.rząd L | pęknięcie | | |

Fotel prz. lew. - Pęknięcie/rozerwanie 1

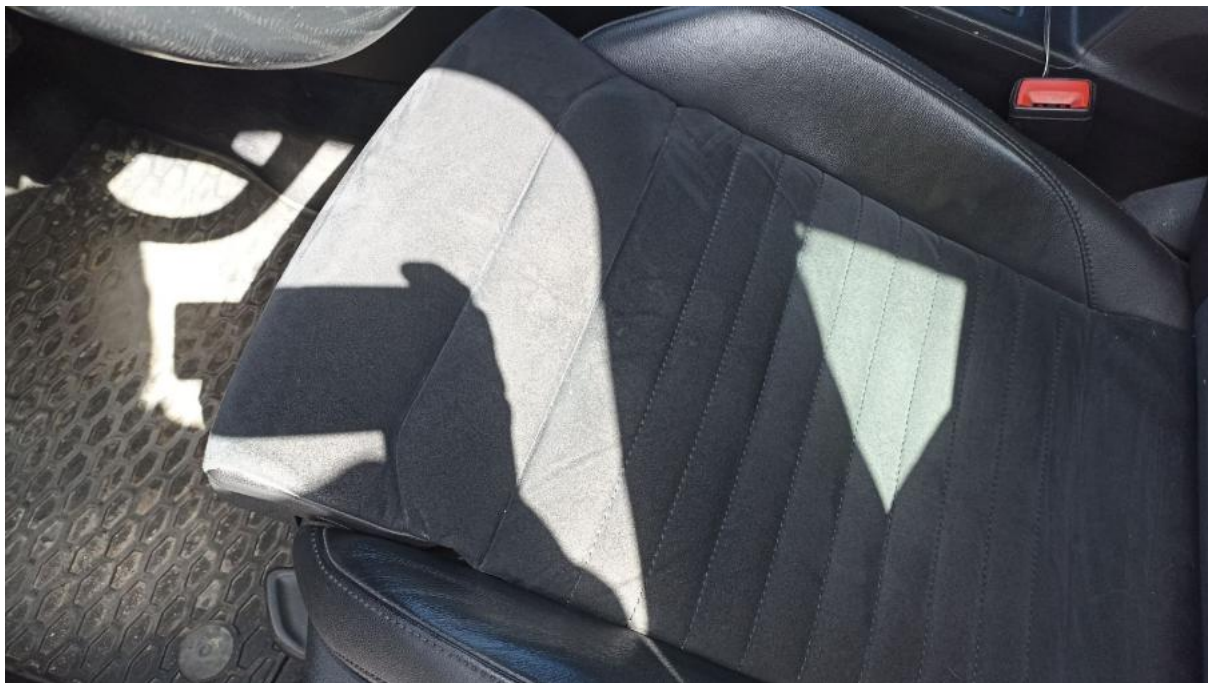
**Fot. 65**

| Poz. | Nazwa pozycji | Opis uszkodzeń | Kwalifik. | Naprawa [rbg] |
|---|---|---|---|---|
| 14 | Tapicerka siedziska 1.rząd L | zabrudzenie | NA | 0.5 |

Fotel prz. lew. - Inne 1

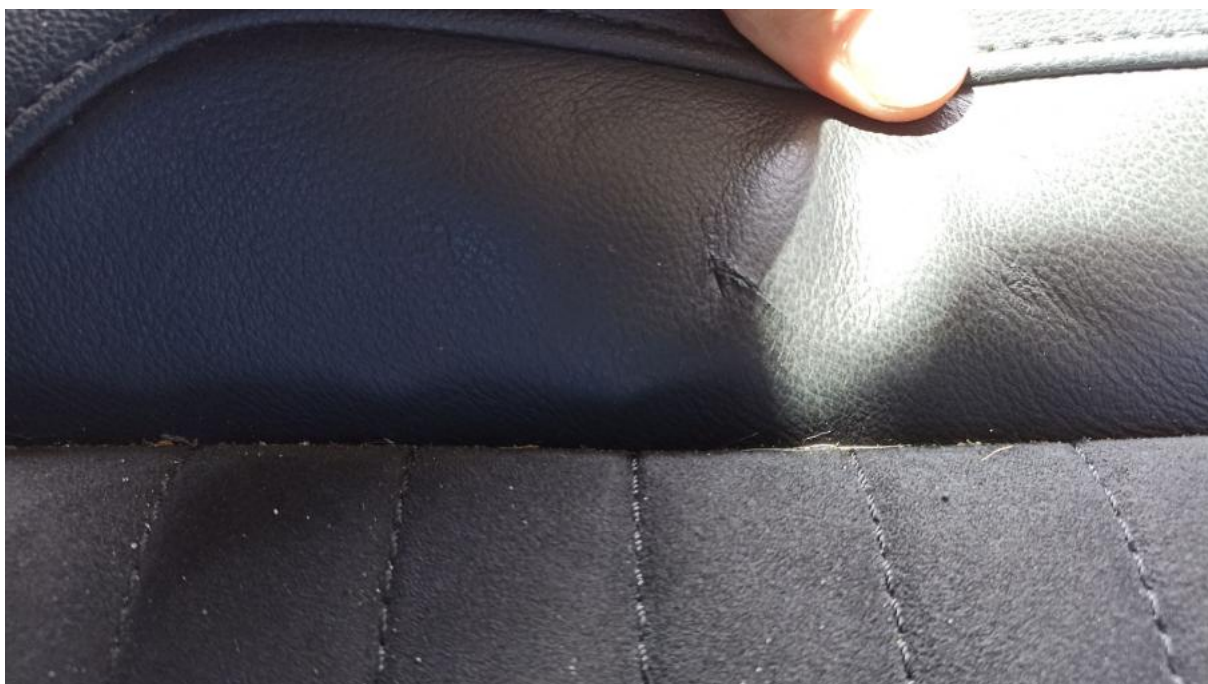
**Fot. 66**

| Poz. | Nazwa pozycji | Opis uszkodzeń | Kwalifik. | Naprawa [rbg] |
|---|---|---|---|---|
| 25 | Tapicerka siedziska 2.rząd | zarysowanie | | |

Kanapa tyl. - Rysa/odprysk 1

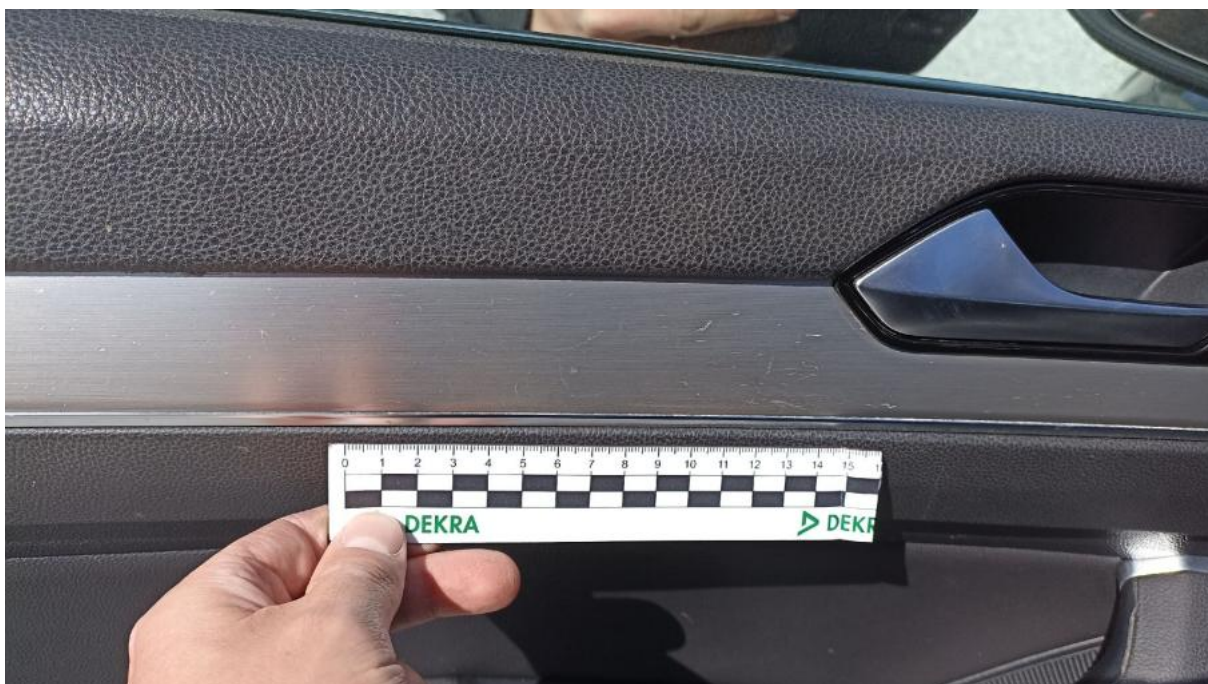
**Fot. 67**

| Poz. | Nazwa pozycji | Opis uszkodzeń | Kwalifik. | Naprawa [rbg] |
|---|---|---|---|---|
| 23 | Listwa tapicerki drzwi L | zarysowanie | | |

Tapicerka drzwi przednich L - Rysa/odprysk 1

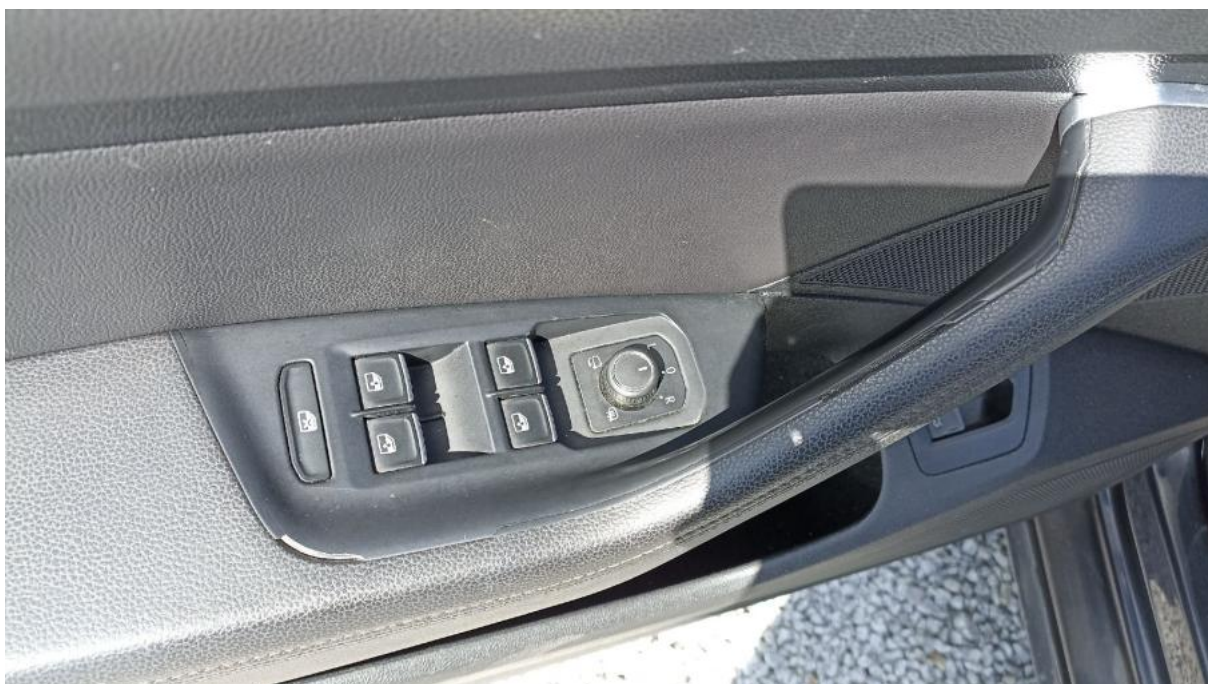
**Fot. 68**

| Poz. | Nazwa pozycji | Opis uszkodzeń | Kwalifik. | Naprawa [rbg] |
|---|---|---|---|---|
| 6 | Klamka drzwi L | pęknięcie, ubytki materiału | WY | 0.7 |

Uchwyt drzwi prze L - Pęknięcie/rozerwanie 1

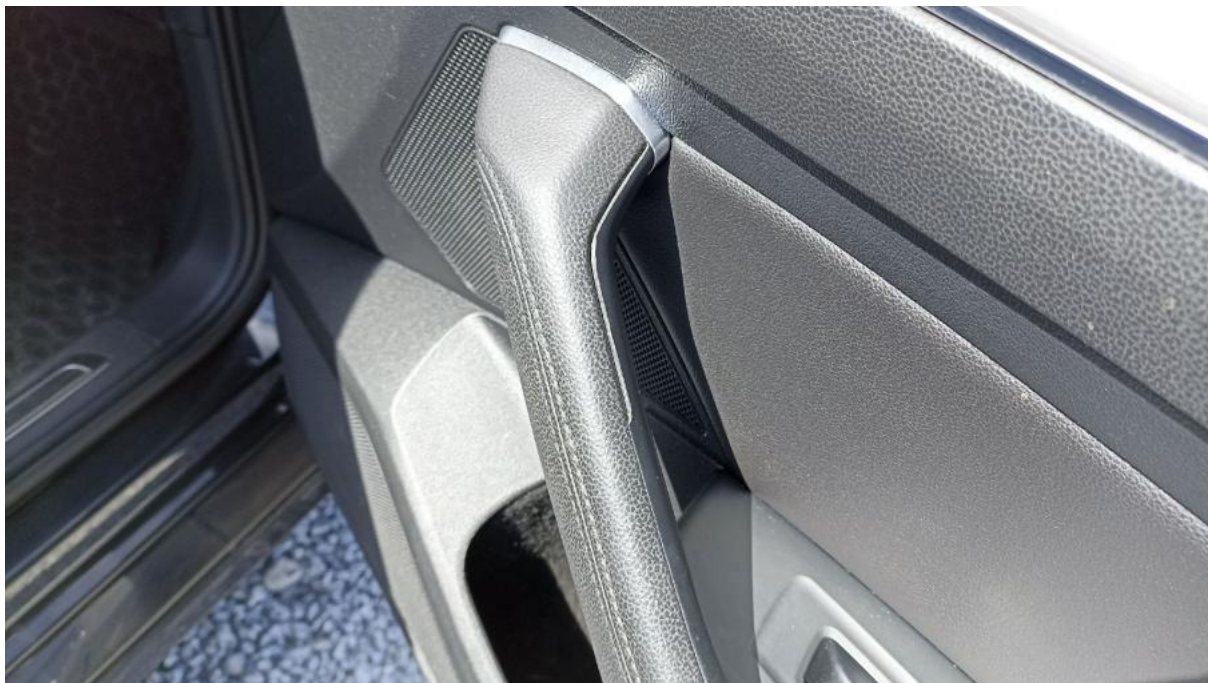
**Fot. 69**

| Poz. | Nazwa pozycji | Opis uszkodzeń | Kwalifik. | Naprawa [rbg] |
|---|---|---|---|---|
| 7 | Klamka drzwi R | pęknięcie, ubytki materiału | WY | 0.7 |

Uchwyt drzwi prze P - Pęknięcie/rozerwanie 1

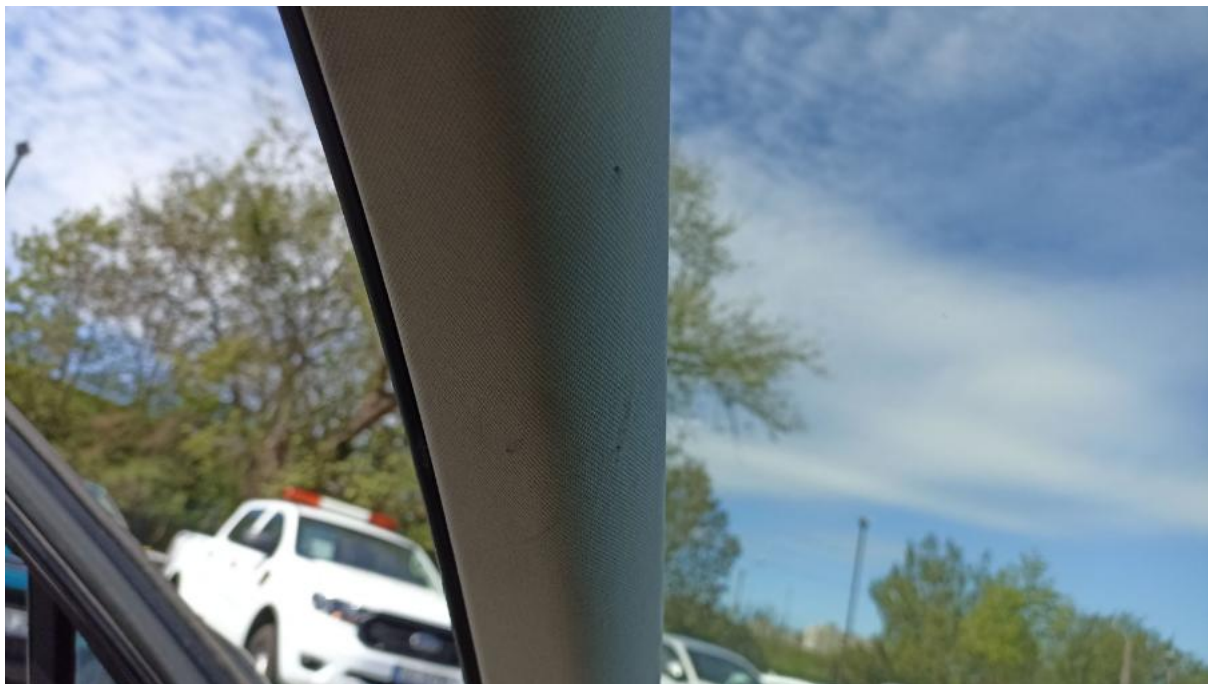
**Fot. 70**

| Poz. | Nazwa pozycji | Opis uszkodzeń | Kwalifik. | Naprawa [rbg] |
|---|---|---|---|---|
| 5 | Nakładka słupka A góra L | przepalenie | WY | 0.3 |

Wykładzina(y) słupka przedniego L - Inne 1
