Expertise

Protokollnummer: 38142919  
Auftrags-Nr / Referenz: MW2153741-1  
Besichtigungsdatum: 12.11.2024  
Sachverständiger: Felix Köditz  
Besichtigt durch: Adem Öztuna

Hersteller: Land Rover

Modell: RR Velar

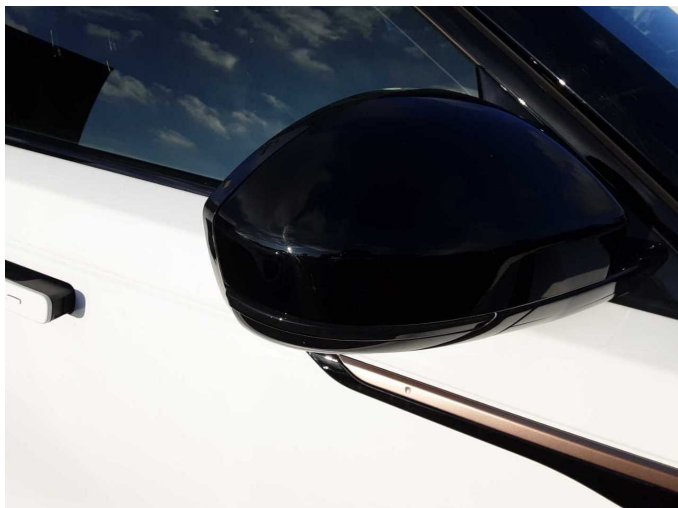
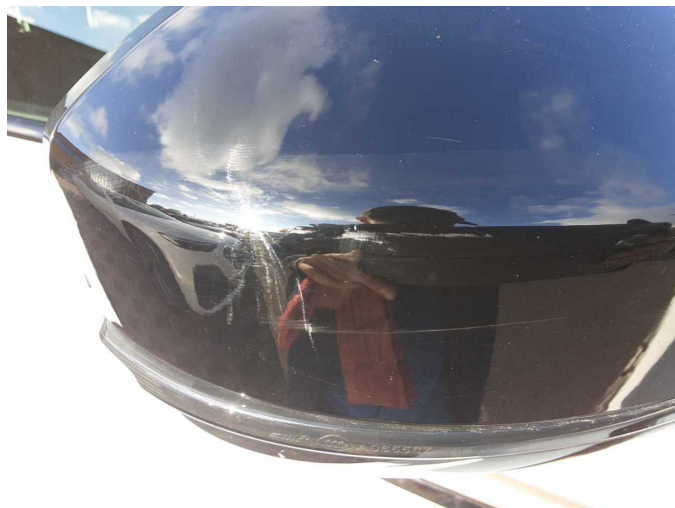
| Nr. | Bauteilgruppe | Beschreibung | Kosten (netto) | Minderwert |
|---|---|---|---|---|
| 1 | Außenspiegel rechts | Abdeckkappe - Kratzer - auslegen / polieren | 50,00 € | 50,00 € |

**Beschädigung 1:** Außenspiegel rechts: Abdeckkappe - Kratzer - auslegen / polieren

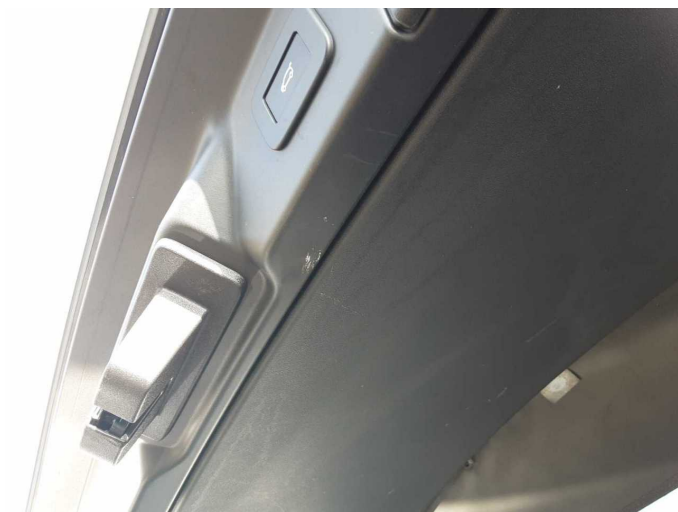
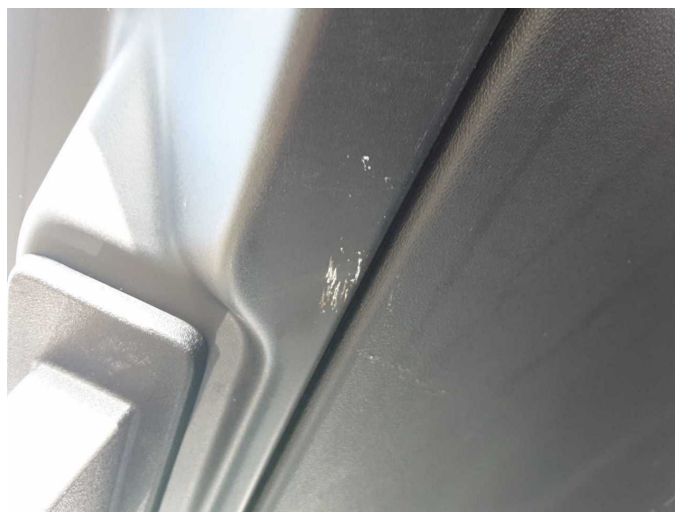
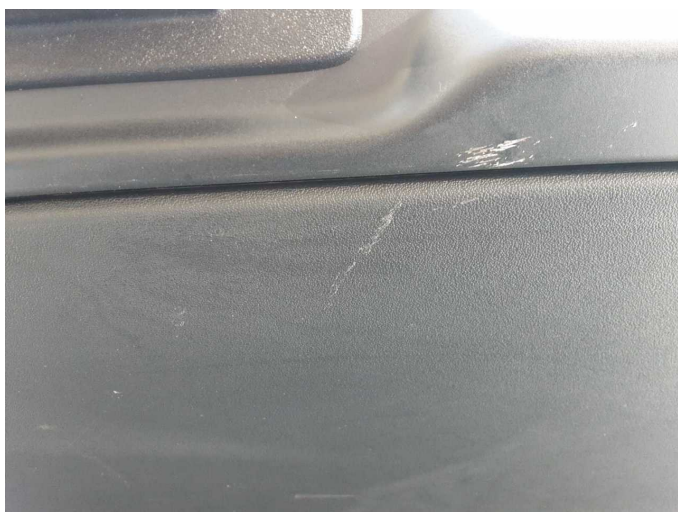
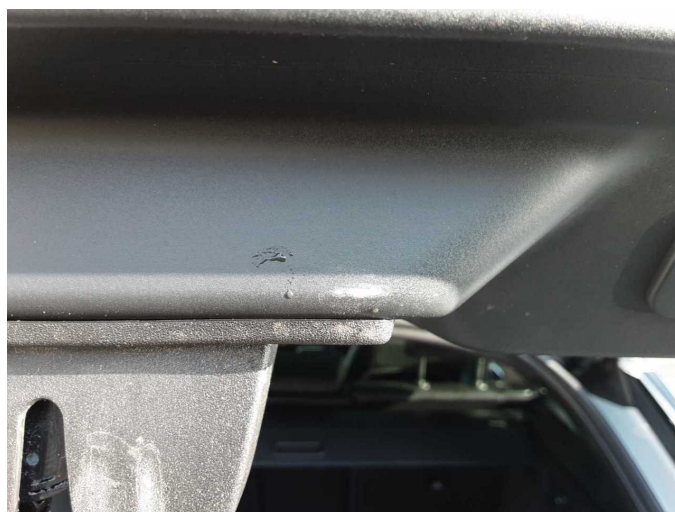
| Nr. | Bauteilgruppe | Beschreibung | Kosten (netto) | Minderwert |
|---|---|---|---|---|
| 2 | Verkleidungen/<br>Abdeckungen | Heckdeckel, Innenverkleidung - Kratzer - Smart Repair | 80,00 € | 80,00 € |

**Beschädigung 2:** Verkleidungen/Abdeckungen: Heckdeckel, Innenverkleidung - Kratzer - Smart Repair

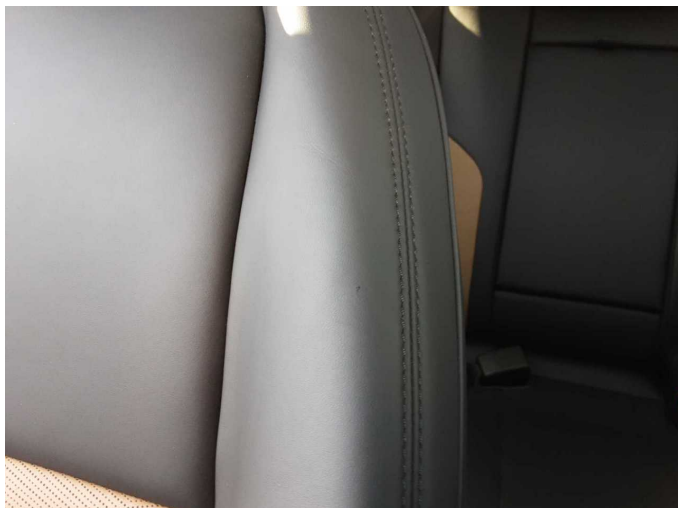
| Nr. | Bauteilgruppe | Beschreibung | Kosten (netto) | Minderwert |
|---|---|---|---|---|
| 1 | Sitz vorn | Lehnenbezug links - Kratzer - kein Abzug | 0,00 € | 0,00 € |

**Gebrauchsspur 1:** Sitz vorn: Lehnenbezug links - Kratzer - kein Abzug

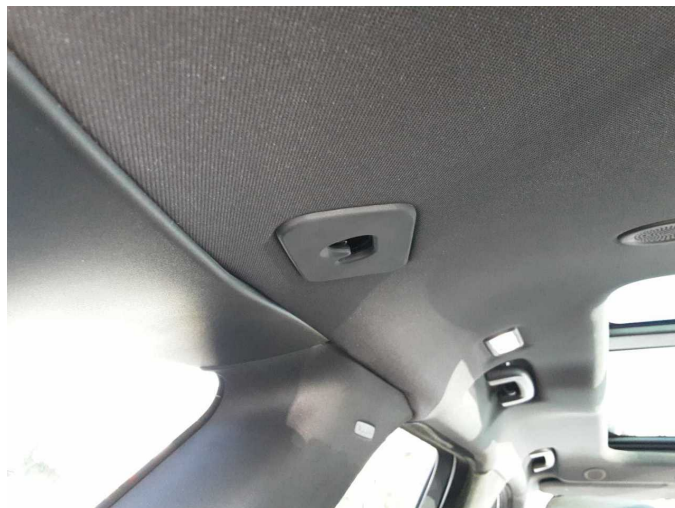
| Beschreibung | Rep.-kosten | Minderwert |
|---|---|---|
| Interieur - Trennnetz | 330,00 € | 330,00 € |

**Fehlteil 1:** Interieur: Trennnetz - fehlt - erneuern
