## Expertise

Protokollnummer: 37152590  
Auftrags-Nr / Referenz: MW2187417  
Besichtigungsdatum: 15.11.2024  
Sachverständiger: Sven Erler  
Besichtigt durch: Sascha Faber

Modell: Range Rover Evoque

Kennzeichen: KL-E2002E

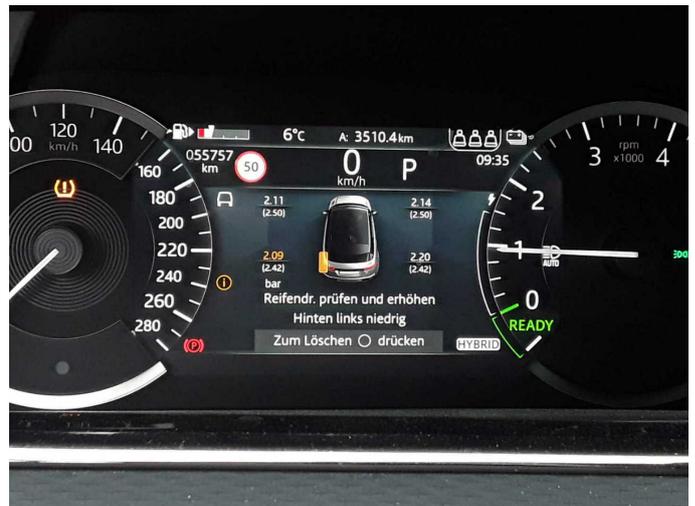
Beschädigung 1: Rad/Reifen: Reifen hinten links - elektrischer Fehler - einstellen/justieren

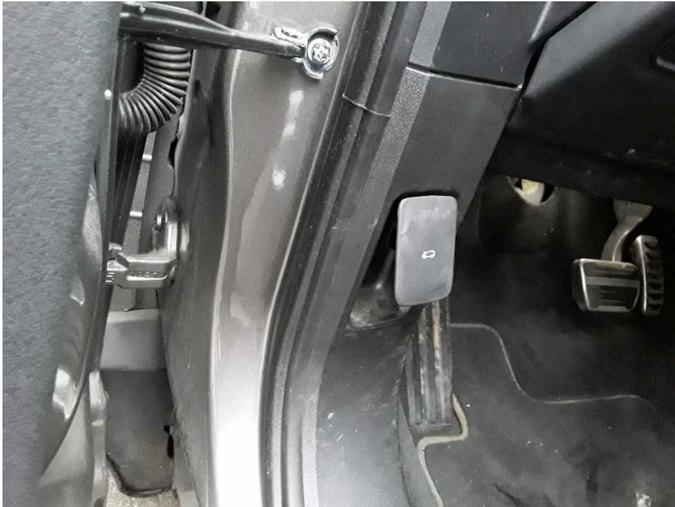
**Beschädigung 2:** Motorhaube: Motorhaube (Öffner) - Teilfunktion - befunden ggf. instandsetzen

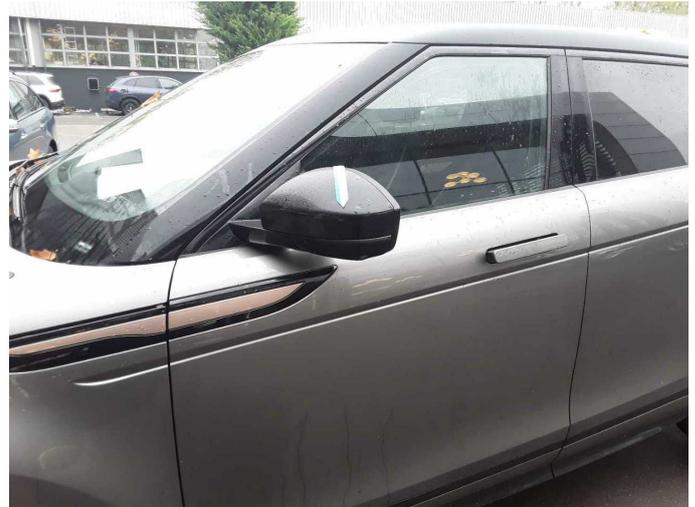
**Beschädigung 3:** Außenspiegel links: Abdeckkappe - Kratzer - Smart Repair

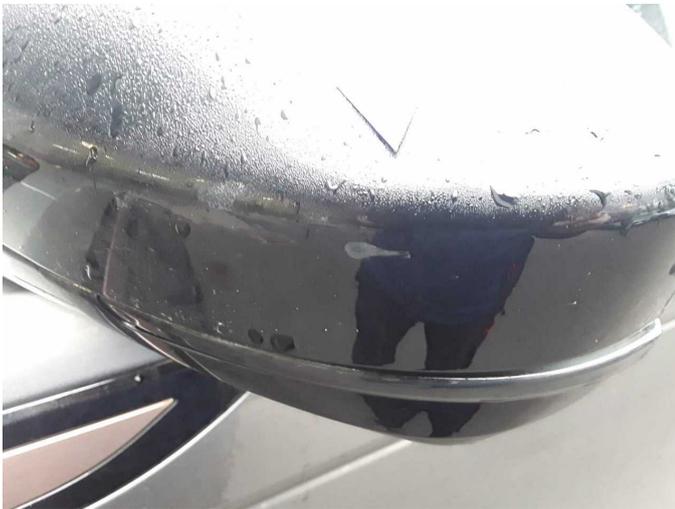
**Beschädigung 3:** Außenspiegel links: Abdeckkappe - Kratzer - Smart Repair

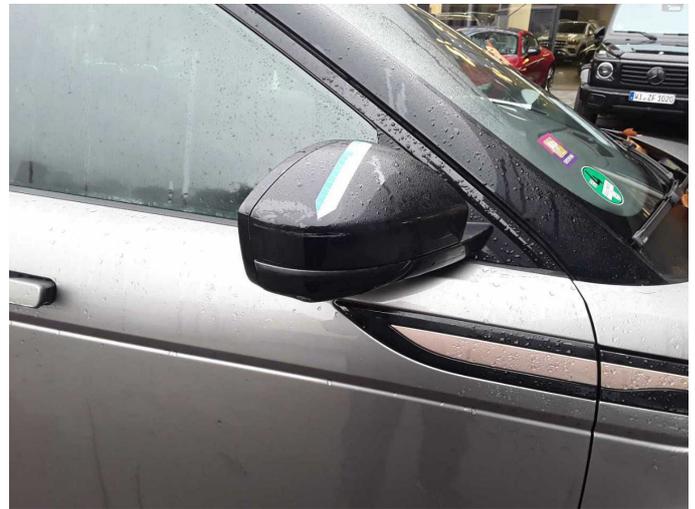
**Beschädigung 4:** Außenspiegel rechts: Abdeckkappe - Kratzer - Smart Repair

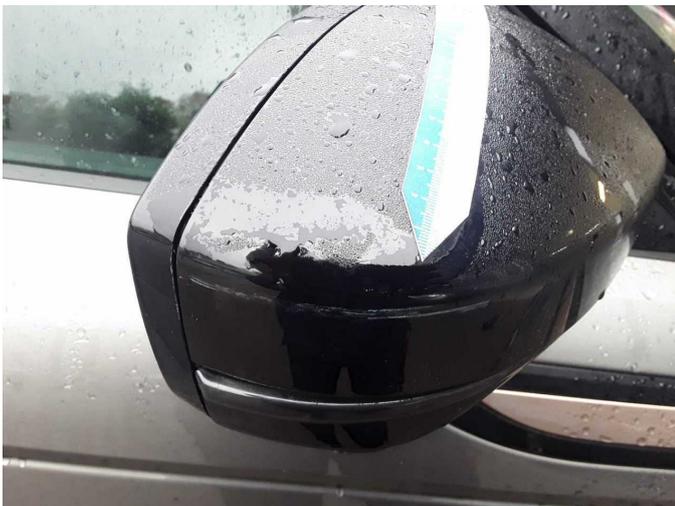
**Beschädigung 4:** Außenspiegel rechts: Abdeckkappe - Kratzer - Smart Repair

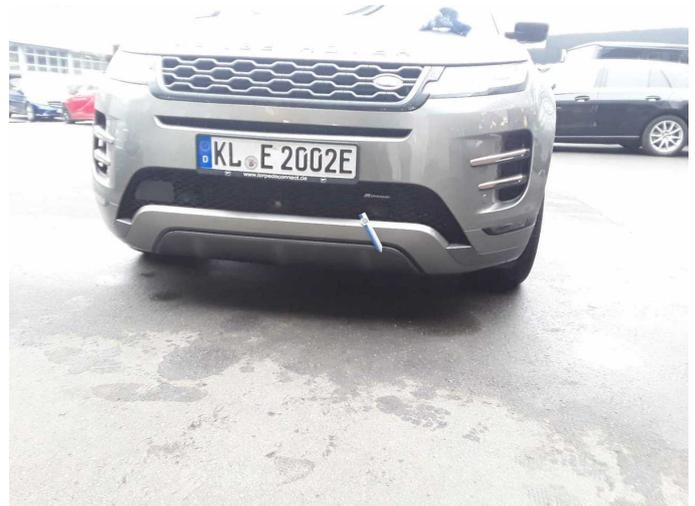
**Beschädigung 5:** Stossfänger vorn: Spoiler - verkratzt / verschürft - Smart Repair

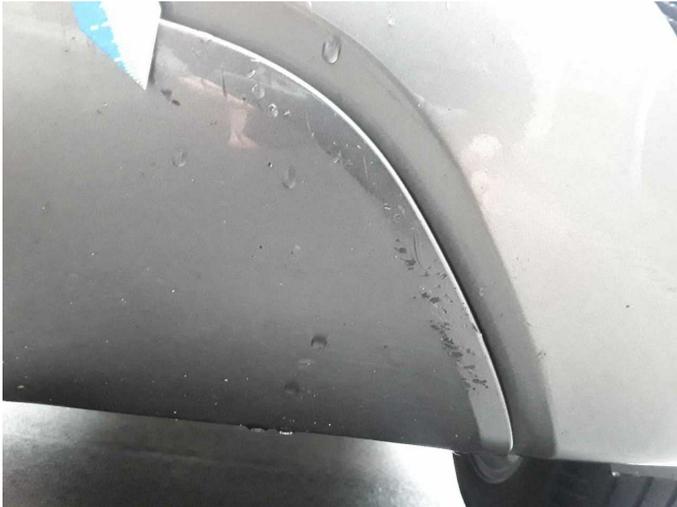
**Beschädigung 5:** Stossfänger vorn: Spoiler - verkratzt / verschürft - Smart Repair

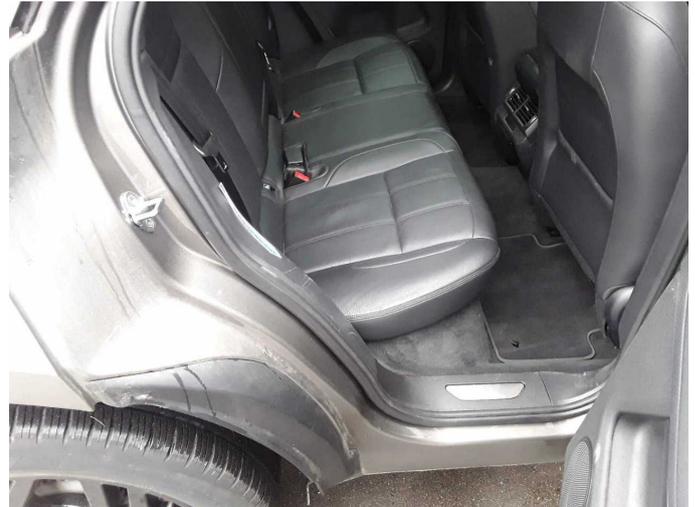
**Beschädigung 6:** Verkleidungen/Abdeckungen: C-Säule rechts Verkleidung innen - Kratzer - Smart Repair

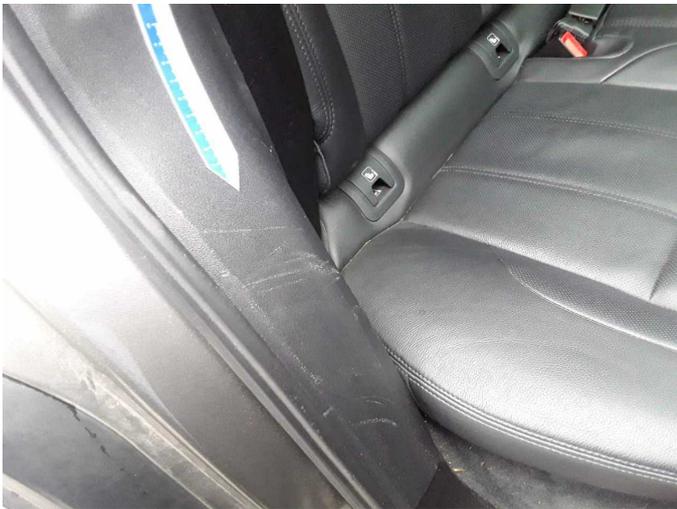
**Beschädigung 6:** Verkleidungen/Abdeckungen: C-Säule rechts Verkleidung innen - Kratzer - Smart Repair

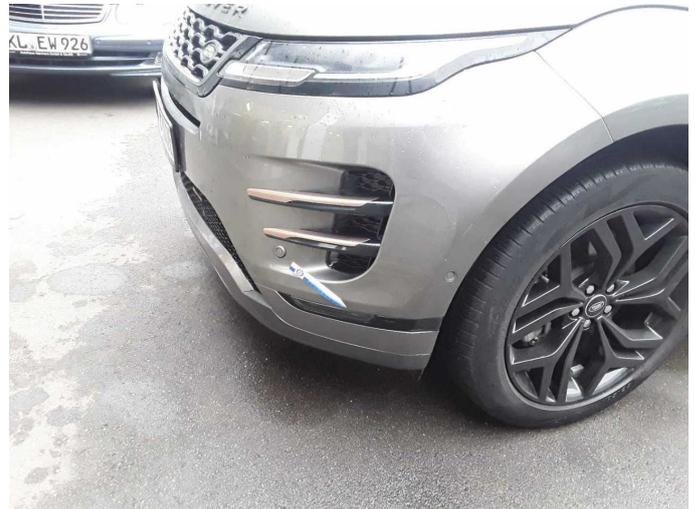
**Beschädigung 7:** Zusatzleuchte: Tagfahrlicht - Kratzer - erneuern

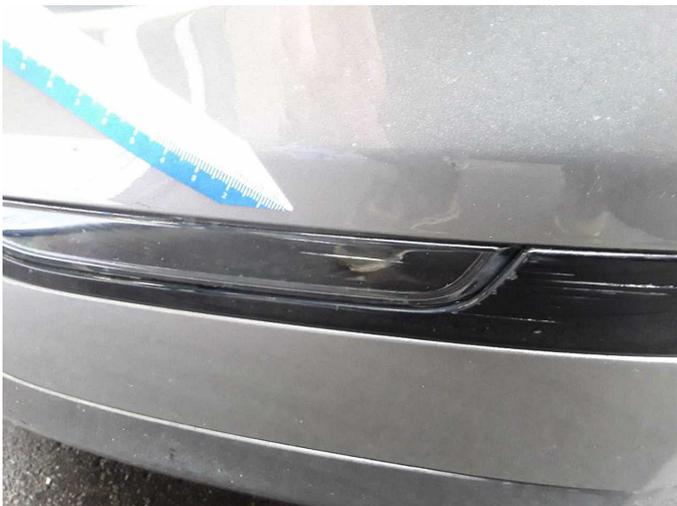
**Beschädigung 7:** Zusatzleuchte: Tagfahrlicht - Kratzer - erneuern

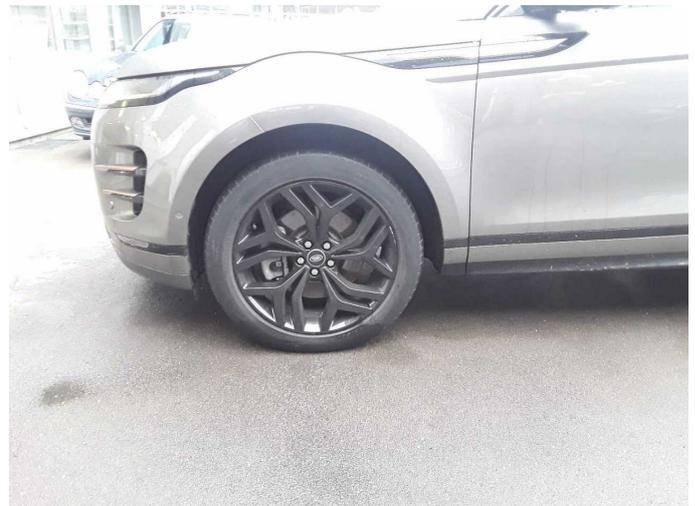
**Beschädigung 8:** Rad/Reifen: Leichtmetallfelge vorn links - Kratzer - Wertminderung

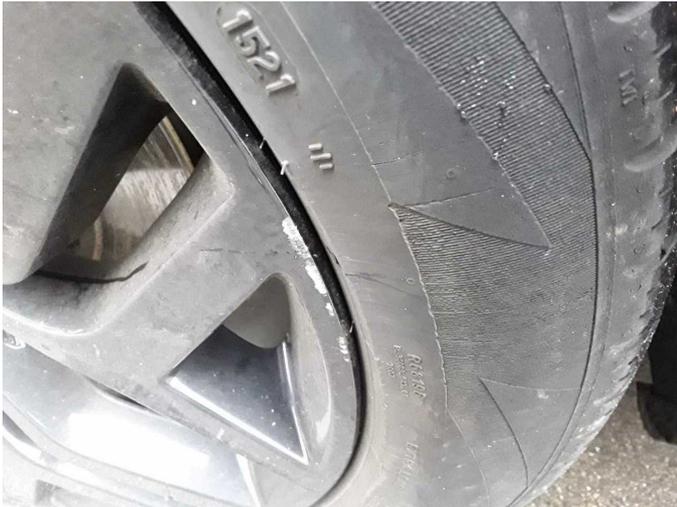
**Beschädigung 8:** Rad/Reifen: Leichtmetallfelge vorn links - Kratzer - Wertminderung

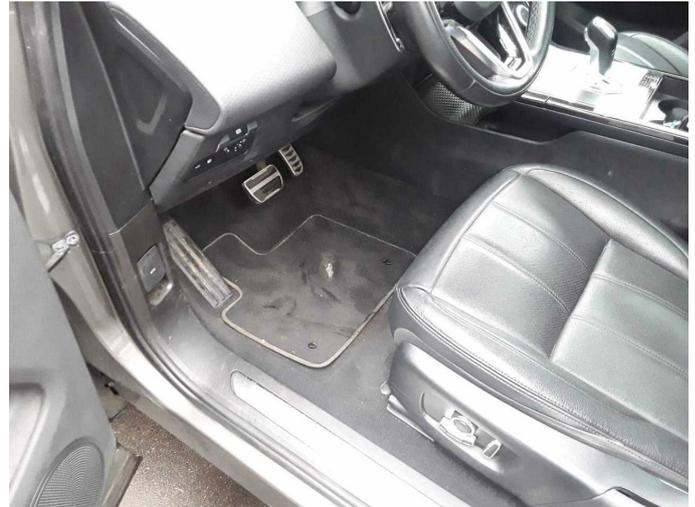
**Beschädigung 9:** Verkleidungen/Abdeckungen: Fußmatten - beschädigt - erneuern

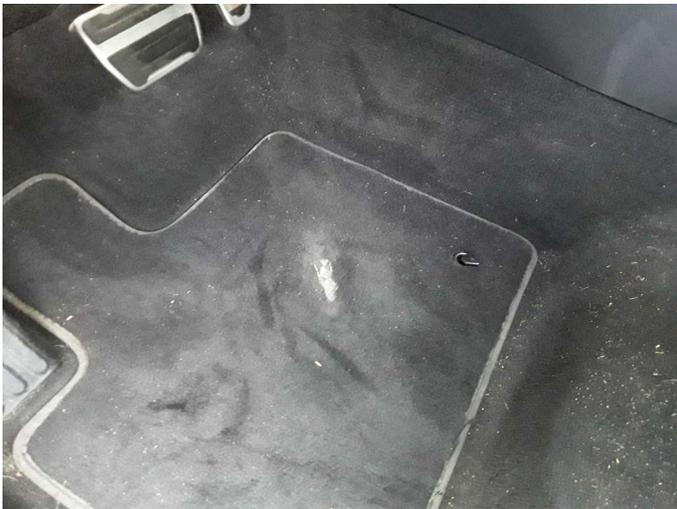
**Beschädigung 9:** Verkleidungen/Abdeckungen: Fußmatten - beschädigt - erneuern

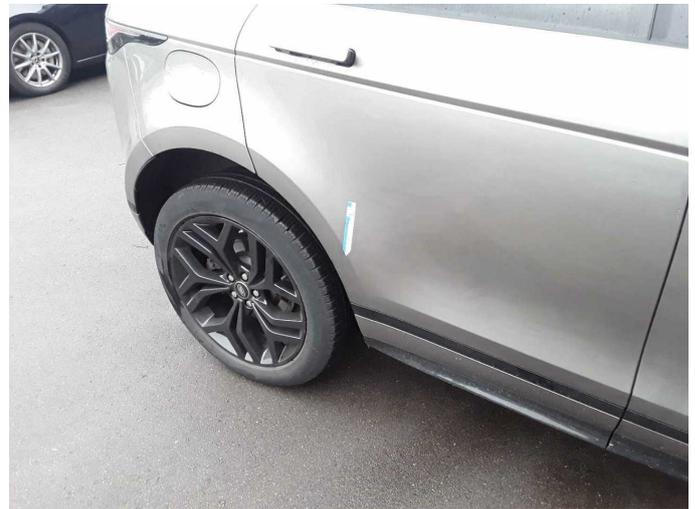
**Beschädigung 10:** Tür hinten rechts: Tür - Delle / Lackschaden - instandsetzen und lackieren

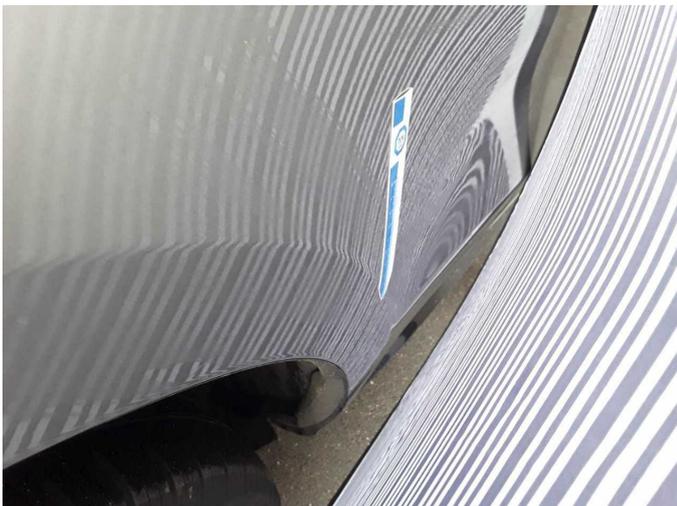
**Beschädigung 10:** Tür hinten rechts: Tür - Delle / Lackschaden - instandsetzen und lackieren

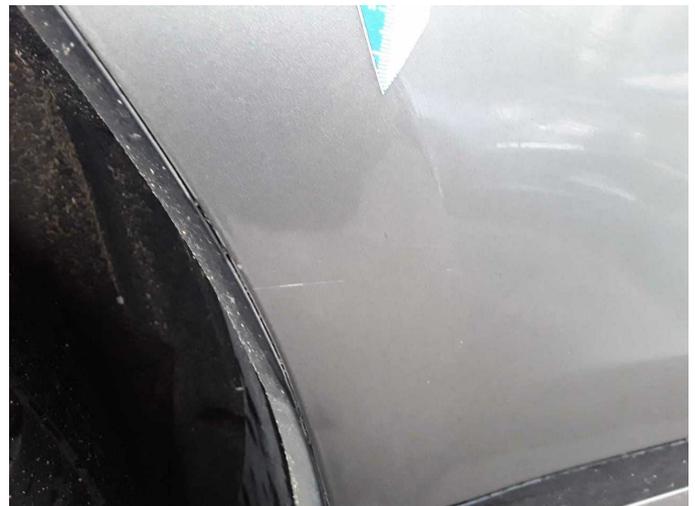
**Beschädigung 10:** Tür hinten rechts: Tür - Delle / Lackschaden - instandsetzen und lackieren

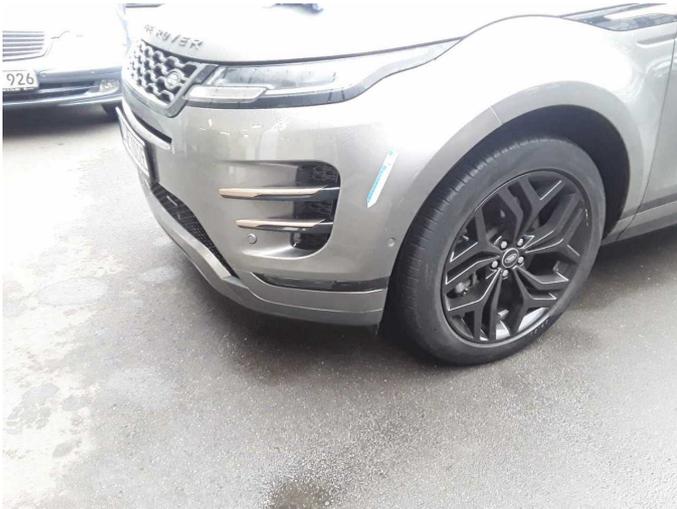
11	Stoßfänger vorn	Stoßfänger vorn - verkratzt / verschürft - lackieren	520,00 €	310,00 €
12	Tür vorn links	Tür - Delle / Lackschaden - instandsetzen und lackieren	580,00 €	350,00 €
13	Stoßfänger hinten	Stoßfänger hinten - verkratzt / verschürft - lackieren	650,00 €	390,00 €
14	Sonstiges	Inspektion/Wartung - fällig - durchführen	1.000,00 €	1.000,00 €
Summe (netto)			4.320,00 €	3.290,00 €

**Beschädigung 11:** Stossfänger vorn: Stossfänger vorn - verkratzt / verschürft - lackieren

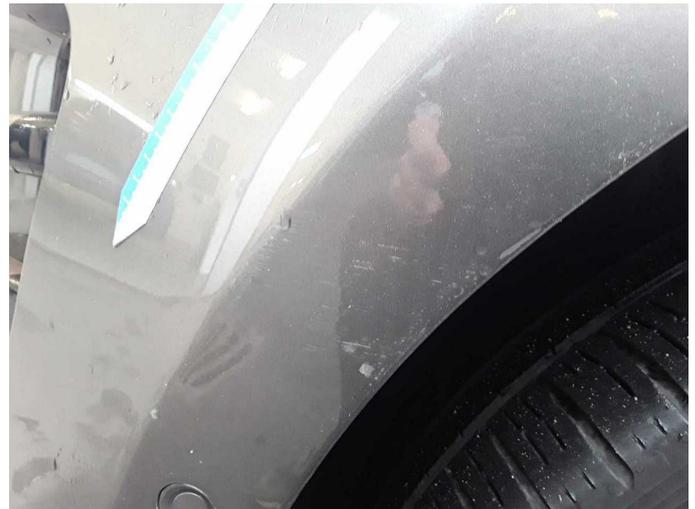
**Beschädigung 11:** Stossfänger vorn: Stossfänger vorn - verkratzt / verschürft - lackieren

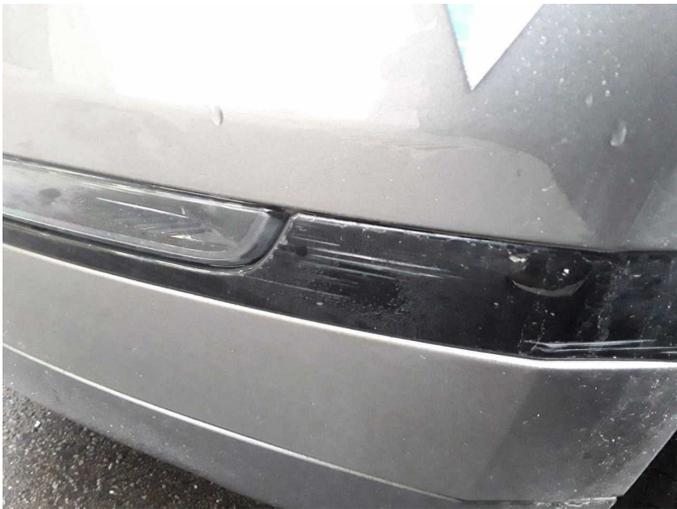
**Beschädigung 11:** Stossfänger vorn: Stossfänger vorn - verkratzt / verschürft - lackieren

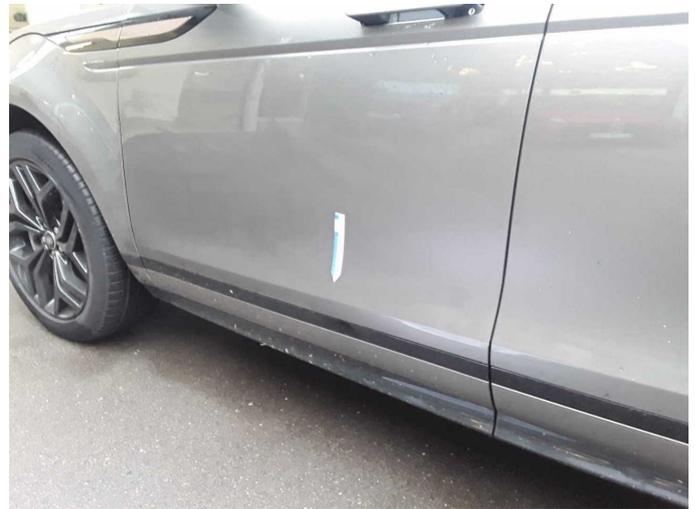
**Beschädigung 12:** Tür vorn links: Tür - Delle / Lackschaden - instandsetzen und lackieren

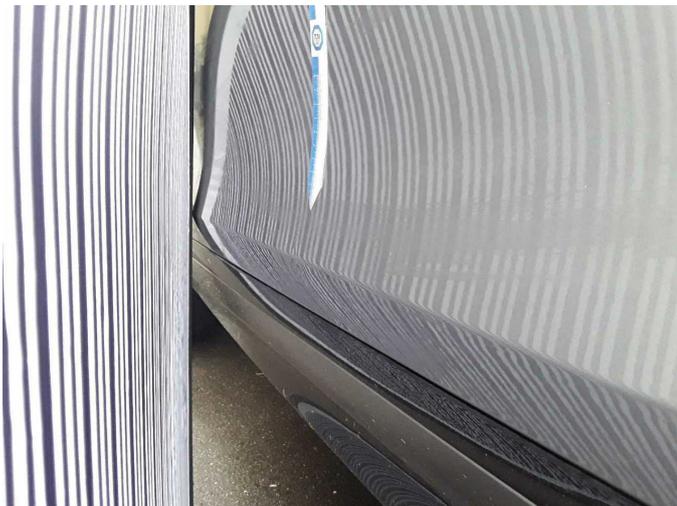
**Beschädigung 12:** Tür vorn links: Tür - Delle / Lackschaden - instandsetzen und lackieren

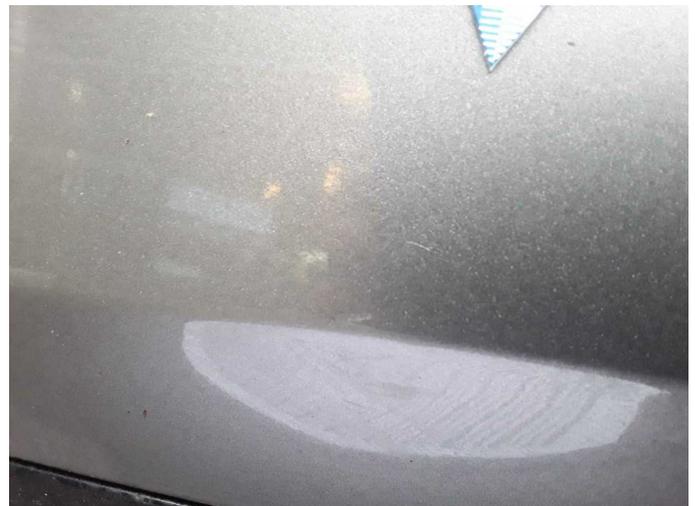
**Beschädigung 12:** Tür vorn links: Tür - Delle / Lackschaden - instandsetzen und lackieren

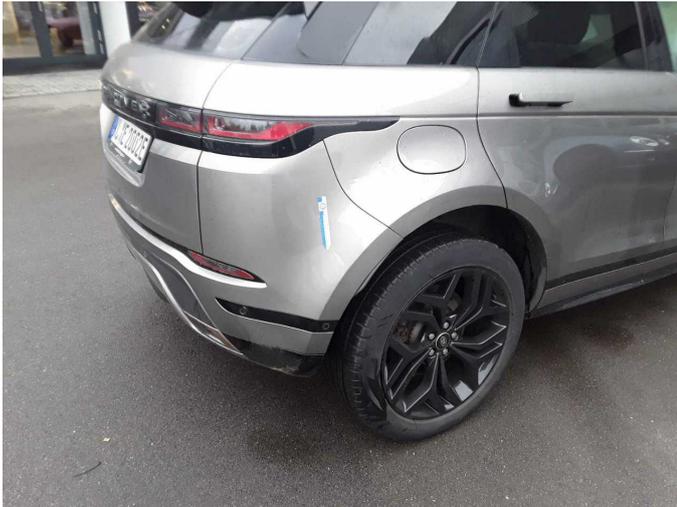
**Beschädigung 13:** Stossfänger hinten: Stossfänger hinten - verkratzt / verschürft - lackieren

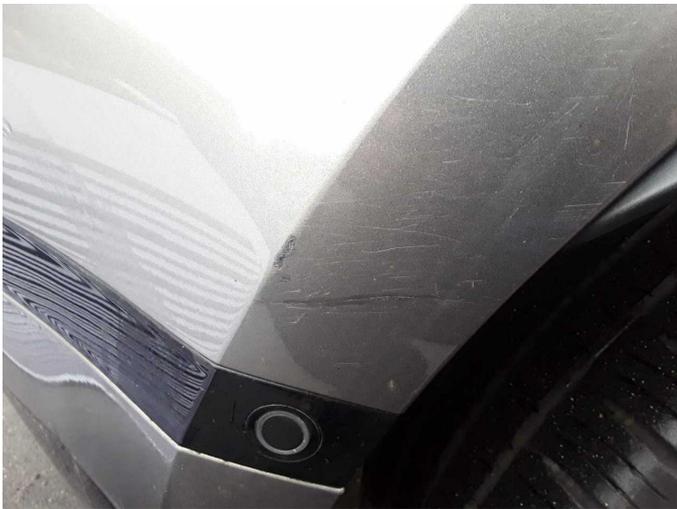
**Beschädigung 13:** Stossfänger hinten: Stossfänger hinten - verkratzt / verschürft - lackieren

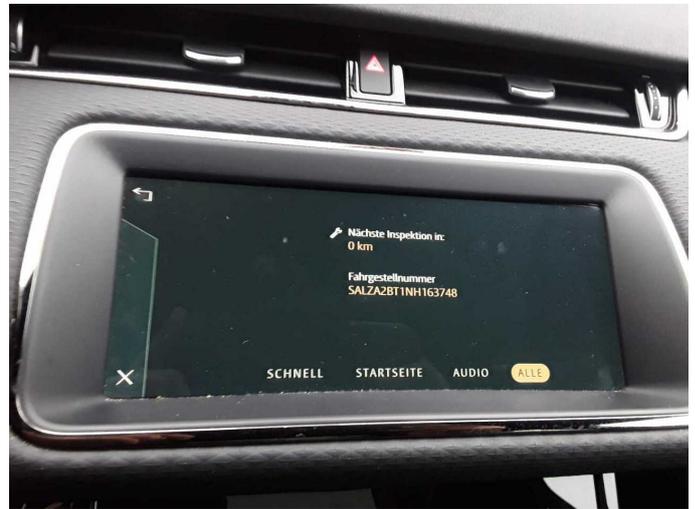
**Beschädigung 14:** Sonstiges: Inspektion/Wartung - fällig - durchführen

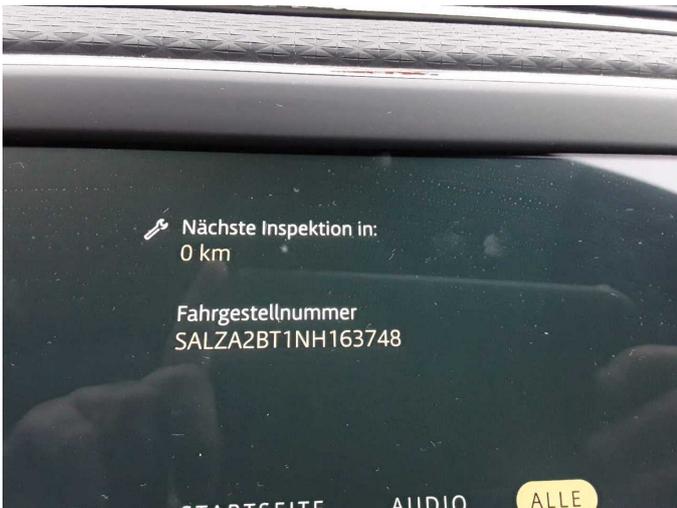
**Beschädigung 14:** Sonstiges: Inspektion/Wartung - fällig - durchführen

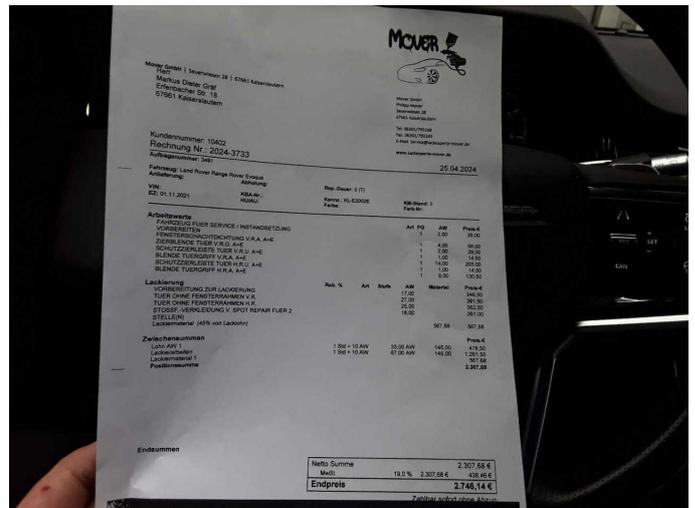
Nr.	Vorschaden	Wertminderung	Schadenhöhe (netto)
1	Seite links, fachgerecht repariert, Reparaturrechnung vorhanden, vom 25.04.2024	500,00 €	2.307,68 €

**Vorschaden 1:** Seite links

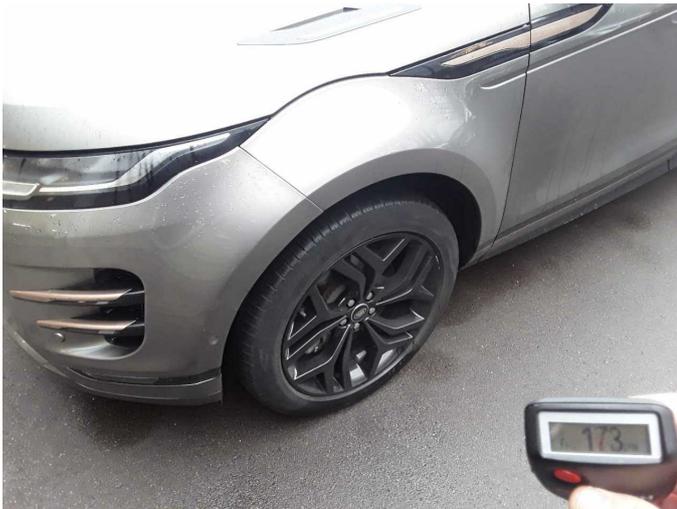
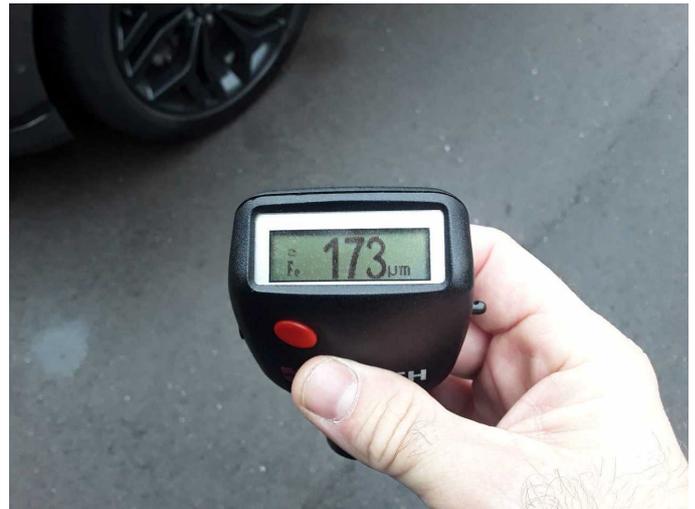
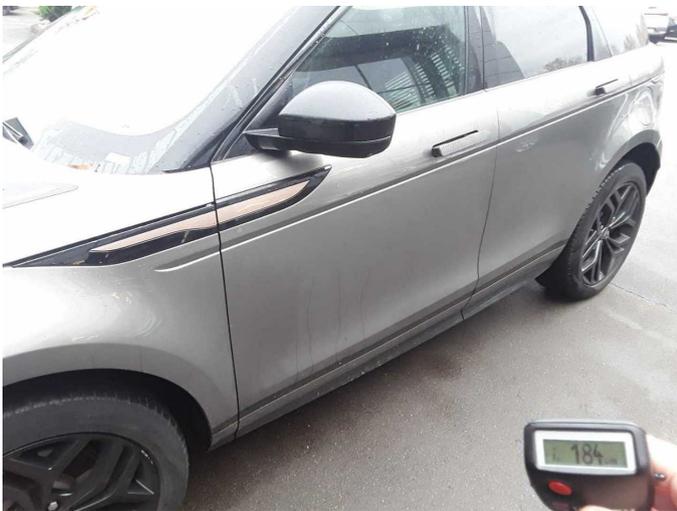
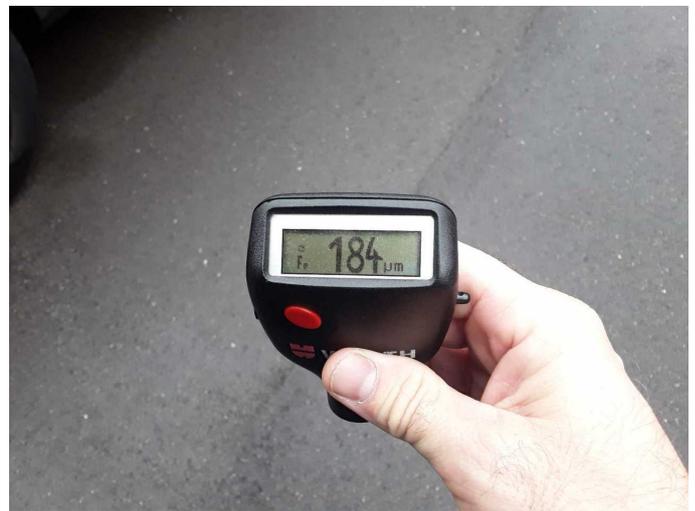
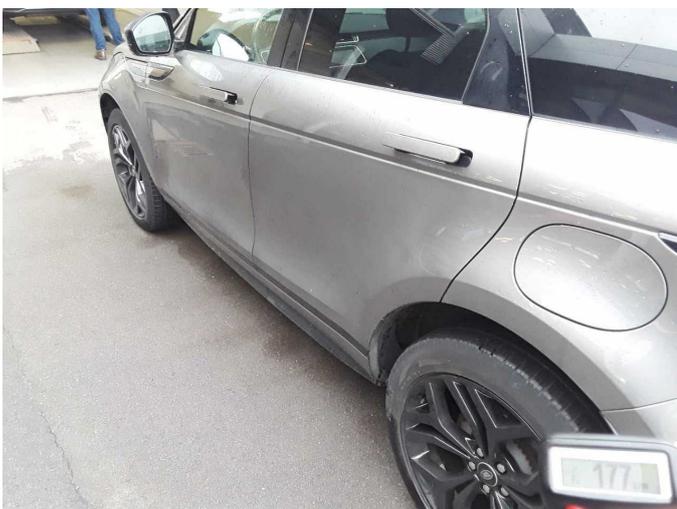
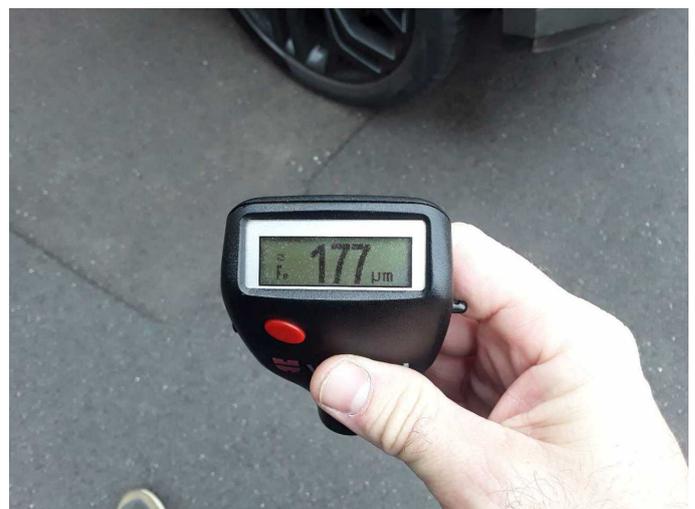
1 Kotflügel links, Tür hinten links, Tür vorne links, fachgerecht ausgeführt, Reparaturrechnung vorhanden

Kotflügel links	173 µm	Tür hinten links	177 µm
Tür vorne links	184 µm

**Nachlackierung 1:** Kotflügel links, Tür hinten links, Tür vorne links
