## Expertise

Protokollnummer: 39296980  
Auftrags-Nr / Referenz: MW2381752-1  
Besichtigungsdatum: 03.04.2025  
Sachverständiger: Daniel Küchler  
Besichtigt durch: Herr Pringsauf

Hersteller: Alfa Romeo

Modell: Stelvio 2.2 Diesel 16V AT8 Q4 Veloce

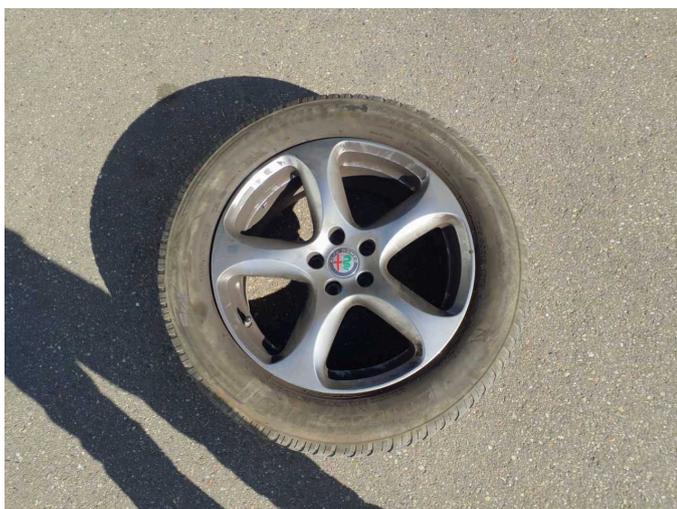
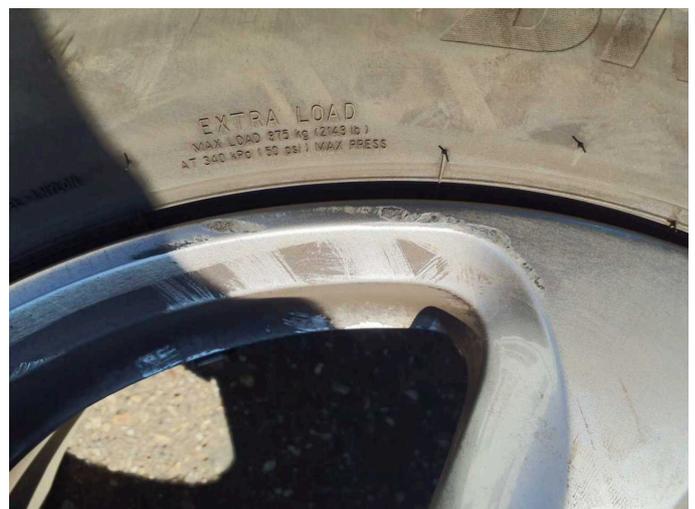
| Nr. | Bauteilgruppe | Beschreibung | Kosten (netto) | Minderwert |
|---|---|--|---|---|
| 1 | 2.Radsatz | 1 Leichtmetallfelge - Kratzer | 0,00 € | 0,00 € |

Beschädigung 1: 2.Radsatz: 1 Leichtmetallfelge - Kratzer

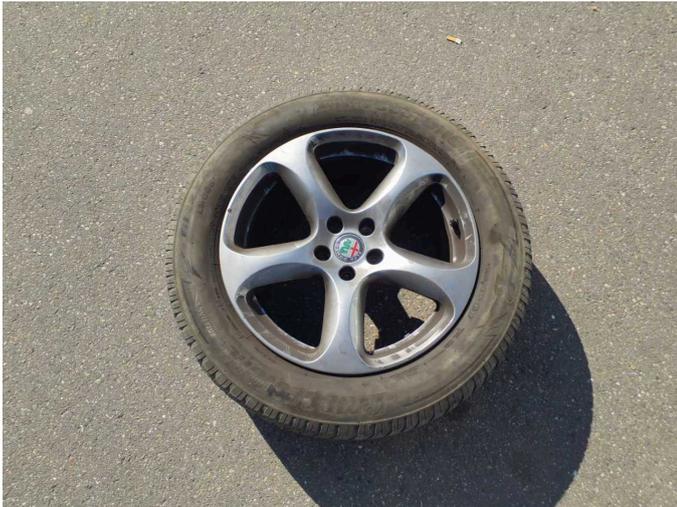
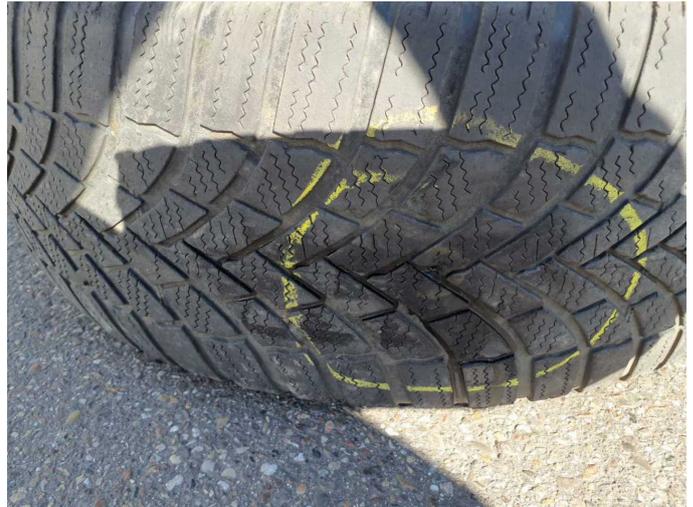
| Nr. | Bauteilgruppe | Beschreibung | Kosten (netto) | Minderwert |
|---|---|--|---|---|
| 2 | 2.Radsatz | 1 Reifen - beschädigt | 0,00 € | 0,00 € |

**Beschädigung 2:** 2.Radsatz: 1 Reifen - beschädigt

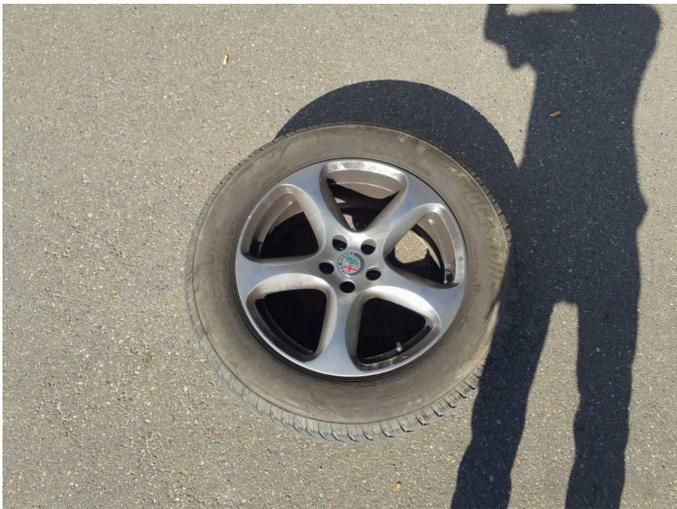
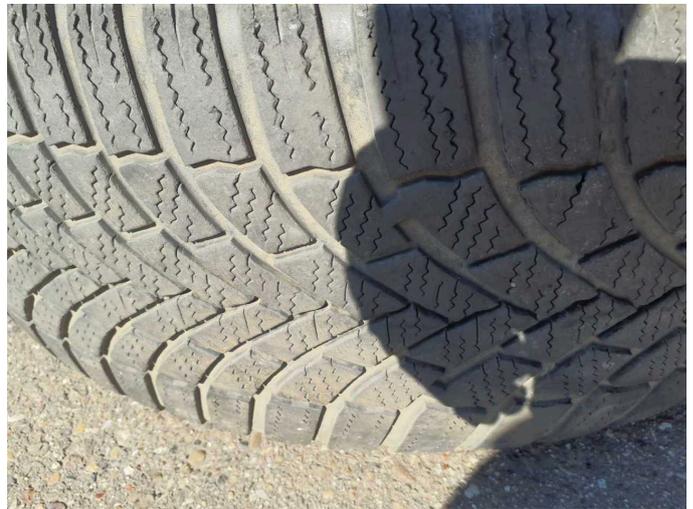
| # | Reifengröße | Reifentyp | Hersteller | Profiltiefe |
|---|---|---|---|---|
| 1) | 235/60 R18 107H | Winterreifen auf Leichtmetall | Bridgestone | 2mm / 0mm |

| Nr. | Bauteilgruppe | Beschreibung | Kosten (netto) | Minderwert |
|---|---|--|---|---|
| 3 | 2.Radsatz | 1 Reifen - verschlissen | 0,00 € | 0,00 € |

**Beschädigung 3:** 2.Radsatz: 1 Reifen - verschlissen

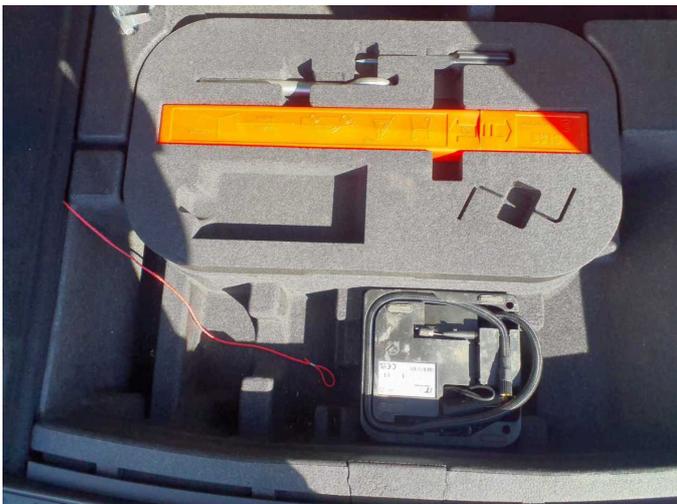
| Beschreibung | Rep.-kosten | Minderwert |
|---|---|---|
| Ausrüstung - Tirefit Füllmittel | 40,00 € | 40,00 € |

**Fehlteil 1:** Ausrüstung: Tirefit Füllmittel - fehlt - erneuern

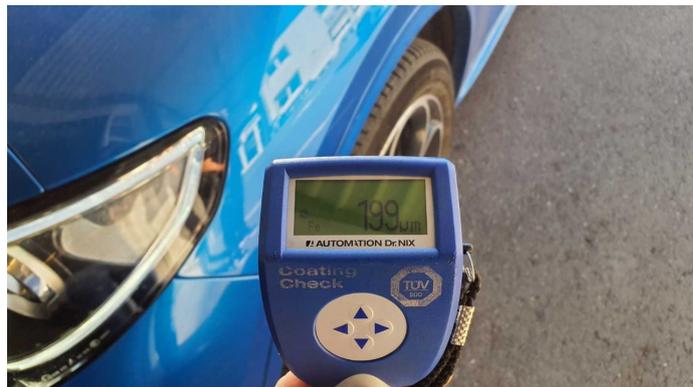
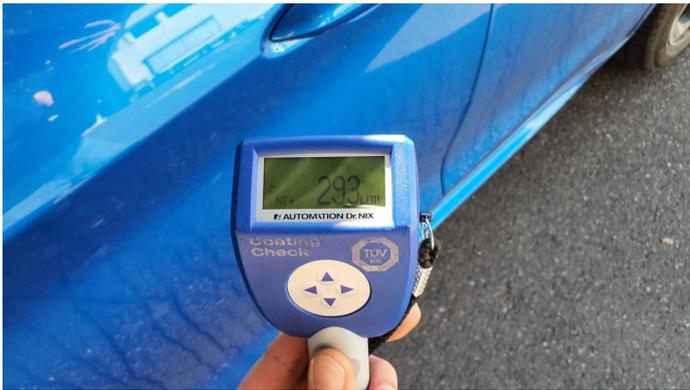
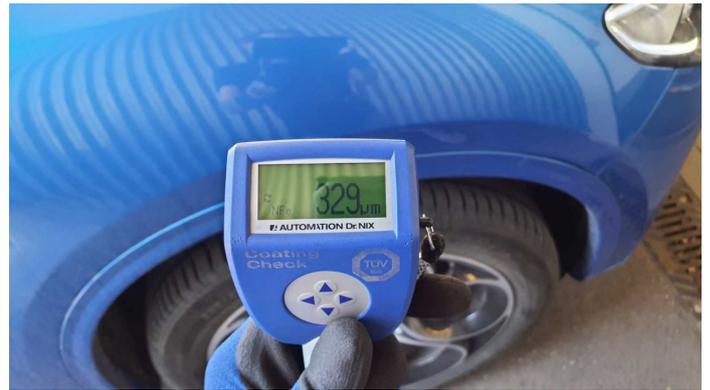
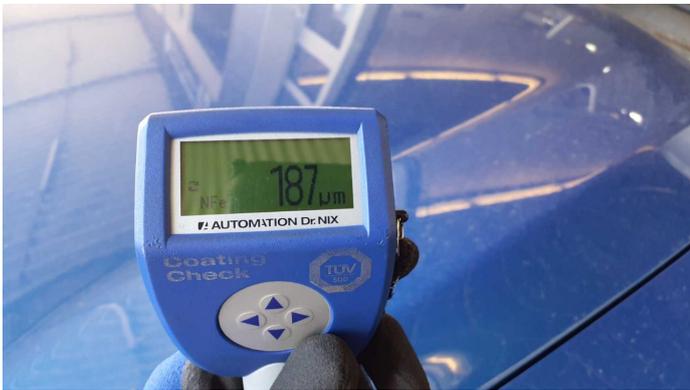
| Nr. | Nacklackierung | Wertminderung |
|---|---|---|
| 1 | Kotflügel links, Kotflügel rechts, Motorhaube, Tür vorne links, fachgerecht ausgeführt, Reparaturrechnung nicht vorhanden | keine Angabe |

**Nacklackierung 1:** Kotflügel links, Kotflügel rechts, Motorhaube, Tür vorne links

**Nachlackierung 1:** Kotflügel links, Kotflügel rechts, Motorhaube, Tür vorne links

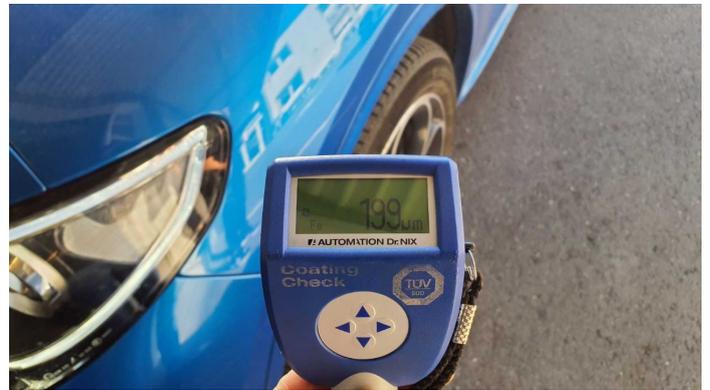
**Kotflügel links:** 199 µm

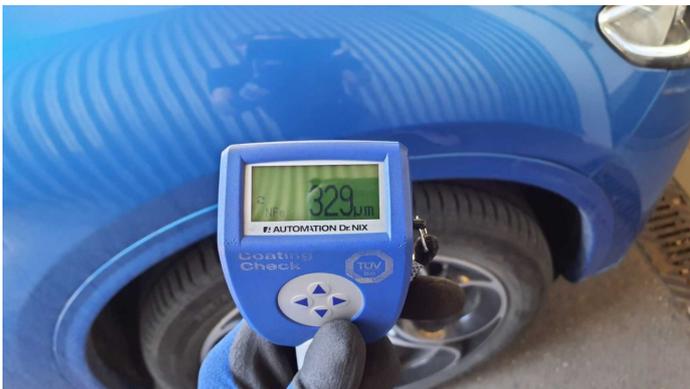
**Kotflügel rechts:** 329 µm

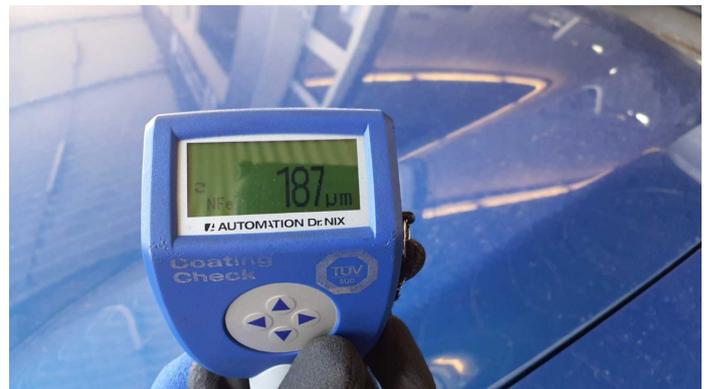
**Motorhaube:** 187 µm

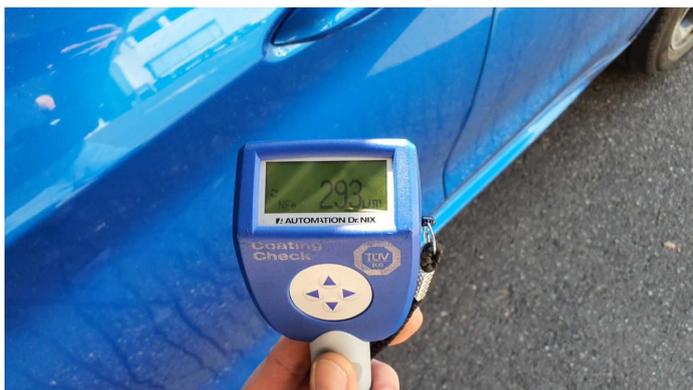
**Tür vorne links: 293 µm**
