# Zustandsbericht

- Protokoll der Fahrzeugbewertung -

Berichts-Nr: 7873102  
vom: 21.02.2025

**Auftrags-Nr:** 1001856035  
**Besichtigt am:** 21.02.2025 15:34  
**Berichts-Nr:** 7873102  
**FIN:** WVVZZZ3CZNE080608

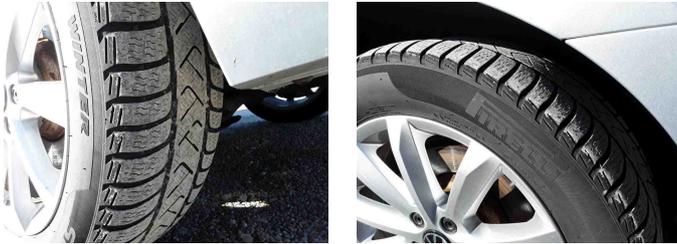
Reifen verkehrssicher: Nein

1 - Reifen hinten links - Verschlissen - Ersetzen

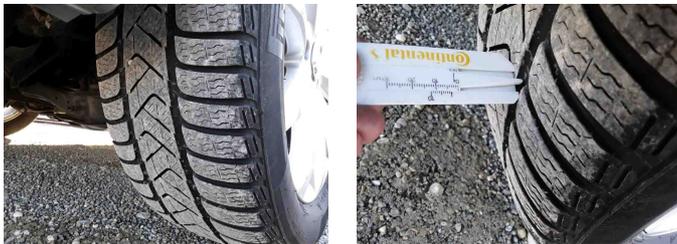
2 - Reifen hinten rechts - Verschlissen - Ersetzen

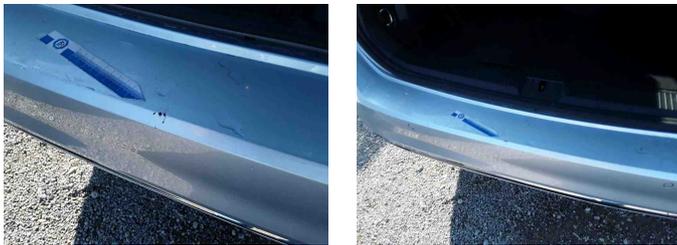
3 - Stoßfänger hinten - Kratzer - Smart Repair

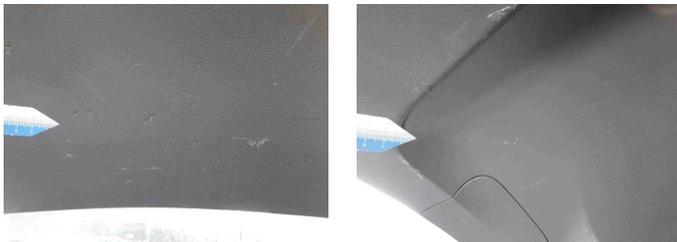
4 - Heckdeckelverkleidung - Kratzer - Smart Repair
