» Übersicht

Auftrags-Nr: 1001537224
Besichtigt am: 15.05.2024 11:37
Berichts-Nr: 6656355
FIN: TMBJW7NX2NY086504

Fahrzeugkategorie:	Personenkraftwagen
Fahrzeugart:	Kombi
Hersteller:	Skoda
Modell:	Octavia
HSN / TSN:	8004 / AVE
Erstzulassungsdatum:	24.05.2022
Laufleistung:	64.843 km
Farbe:	Energy-Blau
Farbe Dach:	Energy-Blau
Antriebsart:	Frontantrieb
Motorisierung/Kraftstoff:	Hybrid Benzin
Hubraum:	1.400 ccm
Leistung:	110 kW (150 PS)
Fahrzeuglänge:	4.689 mm
Fahrzeughöhe:	1.504 mm
Fahrzeugbreite:	1.829 mm
Zulässiges Gesamtgewicht:	2.090 kg
Radstand:	2.680 mm
Anzahl Achsen:	2
Zylinder:	4
Schadstoffklasse:	Euro 6
Anzahl Türen:	5
Anzahl Sitze:	5
Getriebe:	Automatik 6-Gang
Polsterart:	Stoff
Interieurfarbe:	Schwarz
Anzahl vorhandene Schlüssel:	2

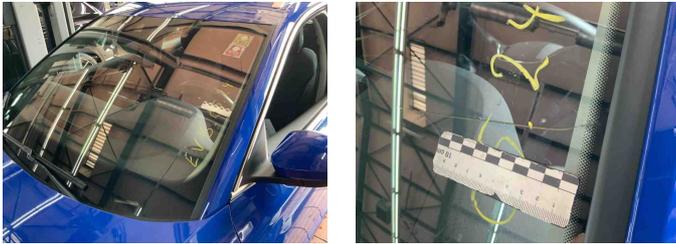
1 - Windschutzscheibe - Riss - Ersetzen

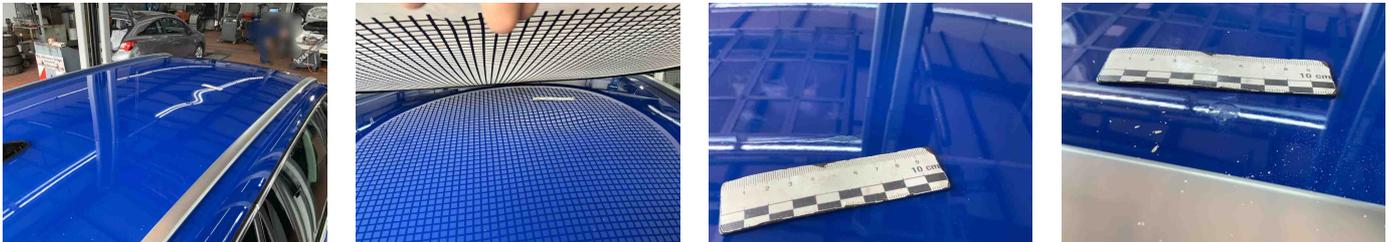
2 - Dach - Delle(n) - Instandsetzen + lackieren

starke Lackverätzungen durch Umwelteinflüsse/ verformt

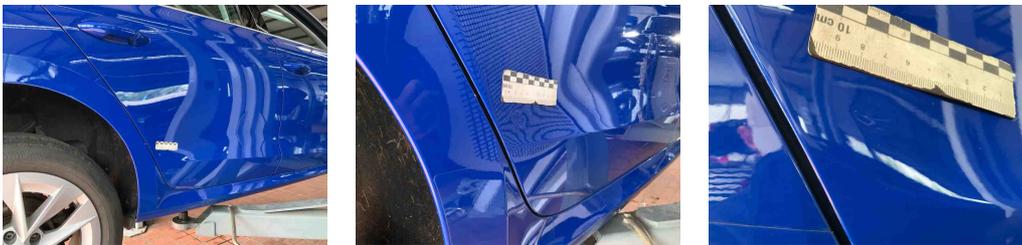
3 - Tür vorne rechts - Delle(n) und Kratzer - Instandsetzen + lackieren

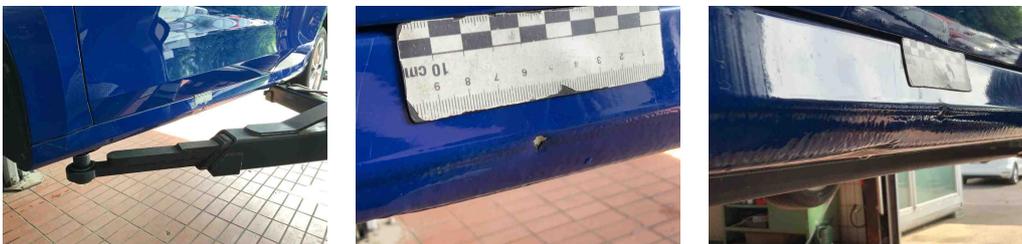
4 - Außenschweller links - Delle(n) und Kratzer - Instandsetzen + lackieren
