» Übersicht

Auftrags-Nr: 1001768511
Besichtigt am: 04.12.2024 06:02
Berichts-Nr: 7437013
FIN: WVVZZZ3CZLE137342

» Fahrzeugdaten

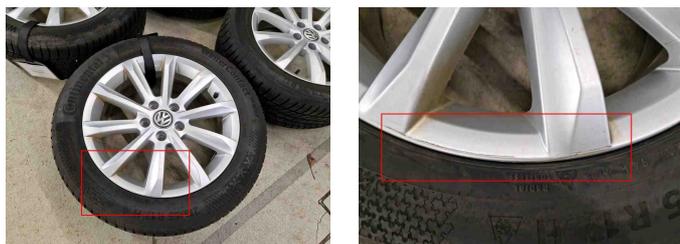
11 - Zusätzliche Felge(n) - Kratzer - Lackieren

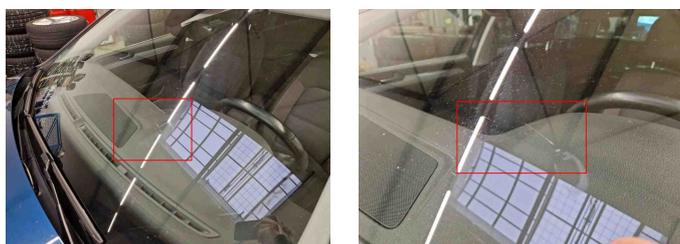
1 - Windschutzscheibe - Kratzer - Akzeptabel (Gebrauchsspur)

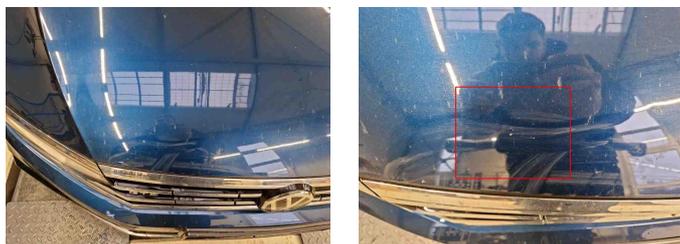
2 - Motorhaube - Steinschlag - Akzeptabel (Gebrauchsspur)

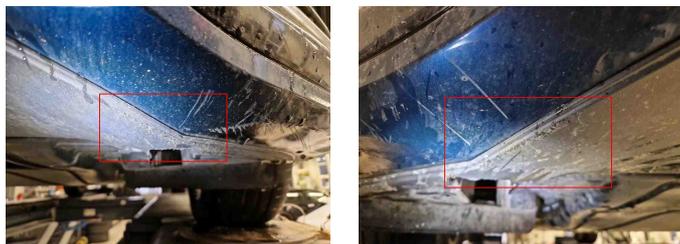
3 - Stoßfängerspoiler vorne - Kratzer - Akzeptabel (Gebrauchsspur)

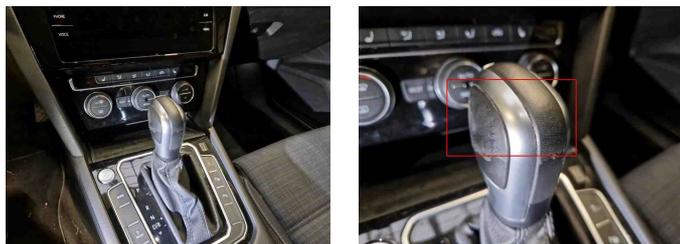
4 - Schalthebel - Verschlissen - Akzeptabel (Gebrauchsspur)

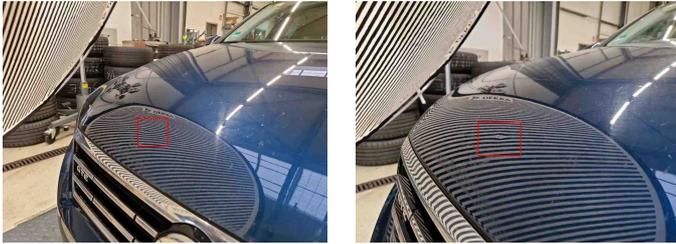
5 - Motorhaube - Delle(n) - Akzeptabel (Gebrauchsspur)

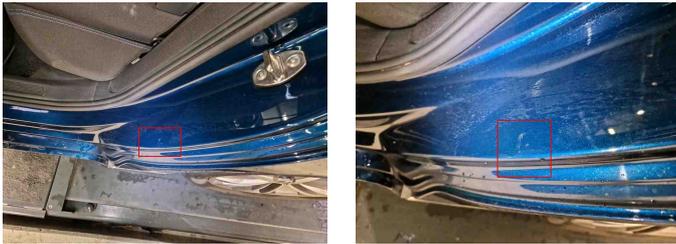
6 - Einstiegsschweller hinten links - Kratzer - Akzeptabel (Gebrauchsspur)

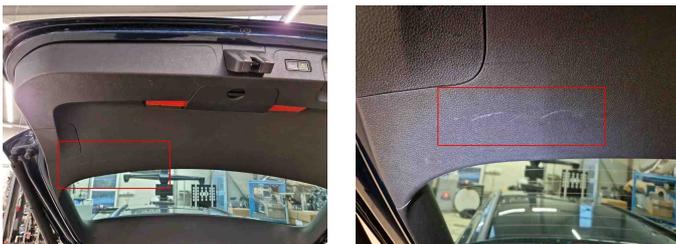
7 - Heckdeckelverkleidung - Kratzer - Akzeptabel (Gebrauchsspur)

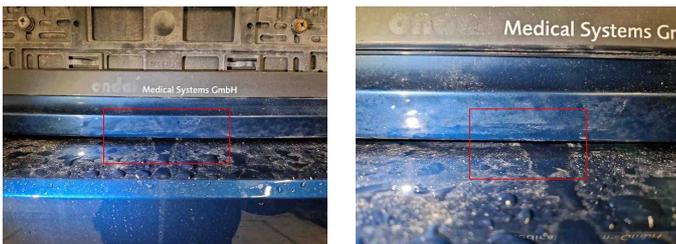
8 - Heckklappe - Kratzer - Akzeptabel (Gebrauchsspur)

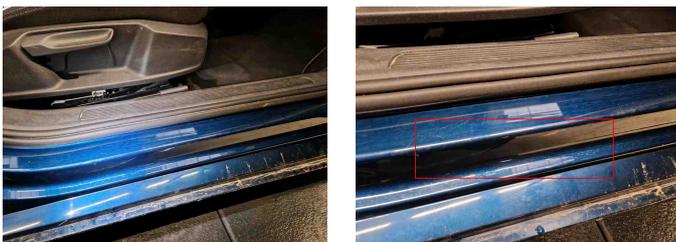
9 - Einstiegsschweller vorne rechts - Kratzer - Akzeptabel (Gebrauchsspur)

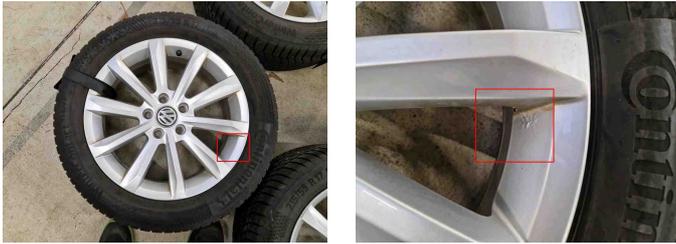
10 - Zusätzliche Felge(n) - Korrosion - Akzeptabel (Gebrauchsspur)

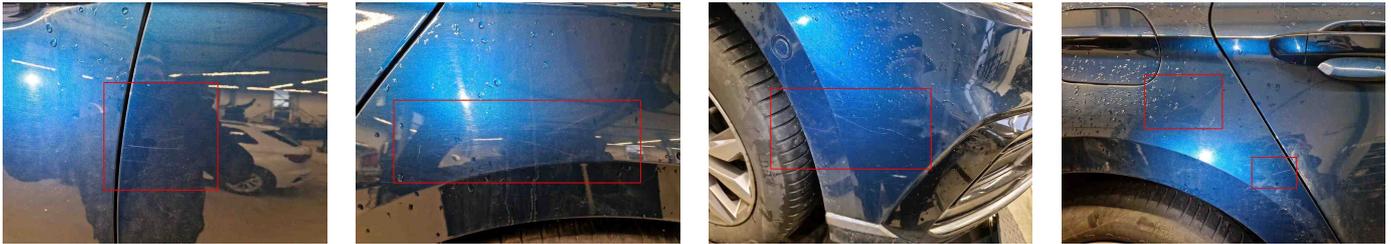
11 - Karosserie - Kratzer - Akzeptabel (Gebrauchsspur)
