# Zustandsbericht

Berichts-Nr: 8154239  
vom: 08.04.2025

**Auftrags-Nr:** 1001890116  
**Besichtigt am:** 07.04.2025 09:04  
**Berichts-Nr:** 8154239  
**FIN:** WVGZZZ5NZMW408091

<b>Fahrzeugkategorie:</b>	Personenkraftwagen
<b>Fahrzeugart:</b>	SUV
<b>Hersteller:</b>	Volkswagen
<b>Modell:</b>	Tiguan
<b>HSN / TSN:</b>	0603 / CNC
<b>Erstzulassungsdatum:</b>	25.06.2021
<b>Laufleistung:</b>	70.914 km
<b>Farbe:</b>	Kings Red Metallic
<b>Farbe Dach:</b>	Kings Red Metallic
<b>Antriebsart:</b>	Frontantrieb
<b>Motorisierung/Kraftstoff:</b>	Hybrid Benzin
<b>Hubraum:</b>	1.400 ccm
<b>Leistung:</b>	110 kW (150 PS)
<b>Fahrzeuglänge:</b>	4.509 mm
<b>Fahrzeughöhe:</b>	1.675 mm
<b>Fahrzeugbreite:</b>	1.839 mm
<b>Zulässiges Gesamtgewicht:</b>	2.350 kg
<b>Radstand:</b>	2.678 mm
<b>Anzahl Achsen:</b>	2
<b>Zylinder:</b>	4
<b>Schadstoffklasse:</b>	Euro 6
<b>Anzahl Türen:</b>	4
<b>Anzahl Sitze:</b>	5
<b>Getriebe:</b>	Automatik 6-Gang
<b>Polsterart:</b>	Stoff und Alcantara
<b>Interieurfarbe:</b>	Titanschwarz/Titanschwarz/Schwarz/ Storm Grey
<b>Anzahl vorhandene Schlüssel:</b>	2

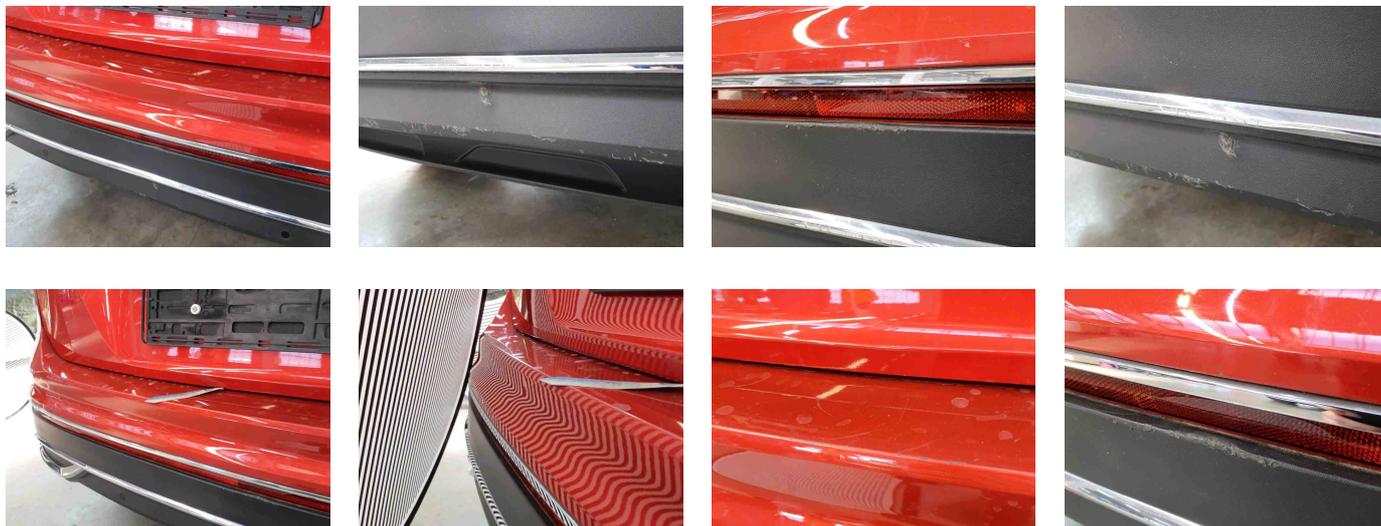
1 - Karosserie - Beschädigt - Ersetzen und lackieren

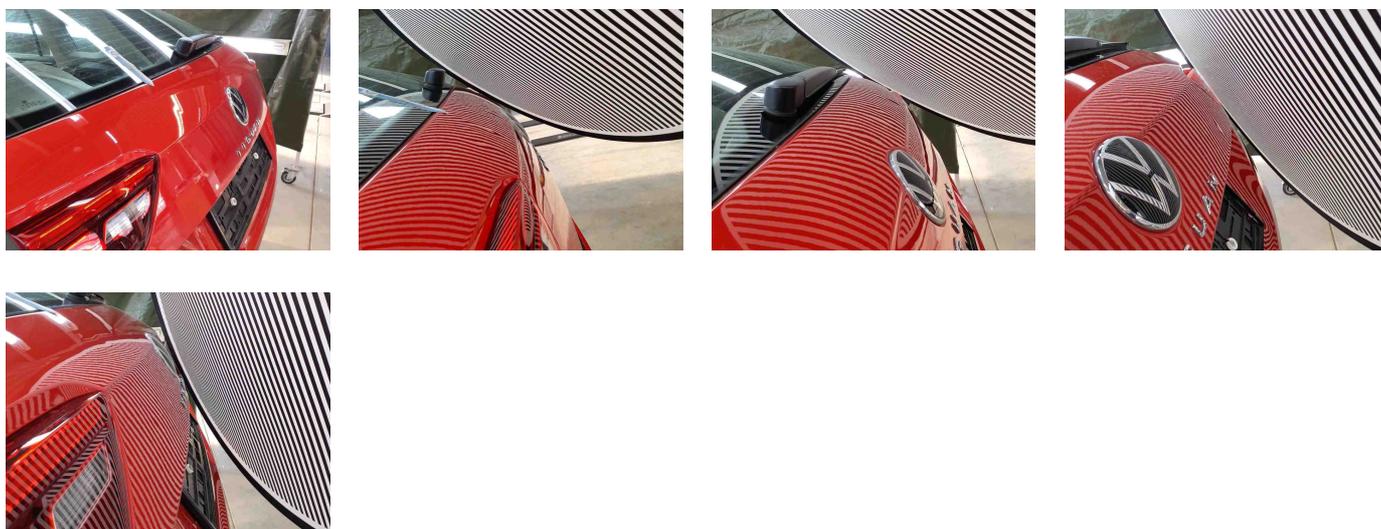
2 - Heckklappe - Delle(n) - Instandsetzen + lackieren

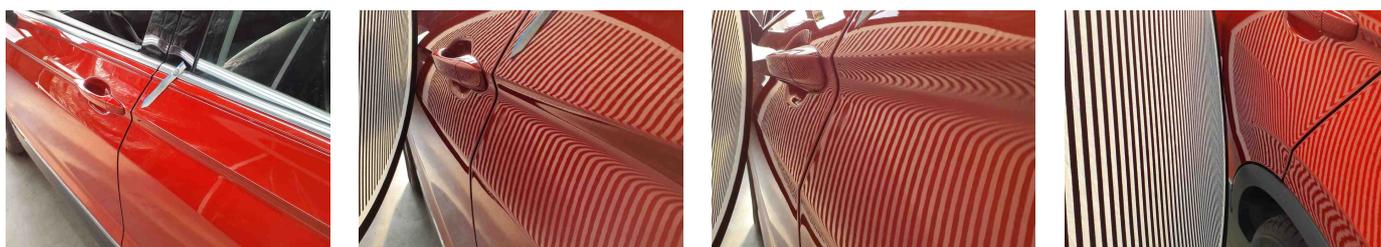
3 - Tür hinten links - Instandsetzung nicht sach-/fachgerecht - Instandsetzen + lackieren

Wellig

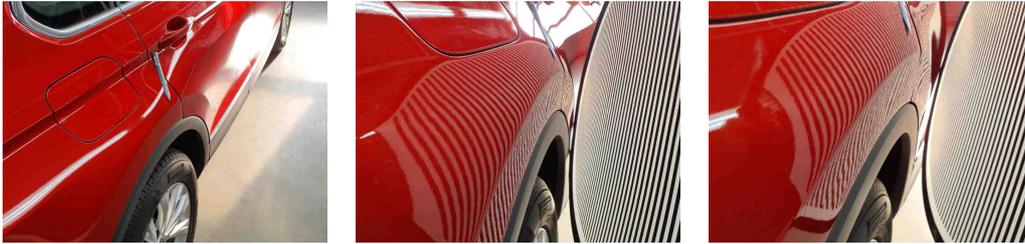
Bauteil	Lack (µm)
Lackschichtdicke Tür vorne links (µm)	213,0
Lackschichtdicke Tür hinten links (µm)	155,0
Lackschichtdicke Seitenwand hinten links (µm)	197,0
Lackschichtdicke Seitenwand hinten rechts (µm)	1.580,0
Lackschichtdicke Tür vorne rechts (µm)	175,0

4 - Seitenwand hinten rechts - Instandsetzung nicht sach-/fachgerecht - Instandsetzen + lackieren

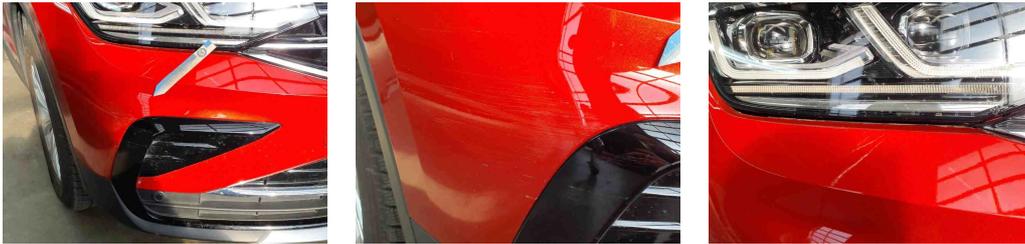
5 - Stoßfänger vorne - Kratzer - Instandsetzen + lackieren

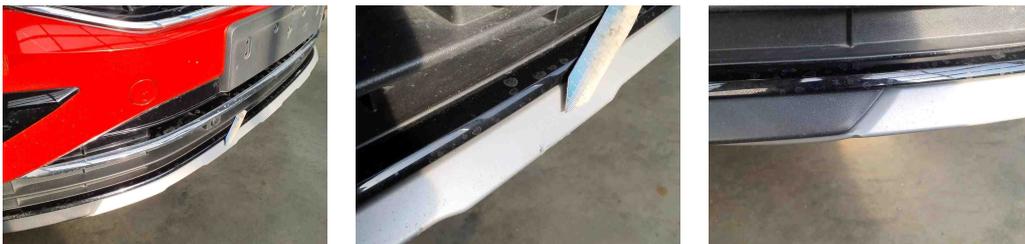
6 - Stoßfängerspoiler vorne - Deformiert - Ersetzen

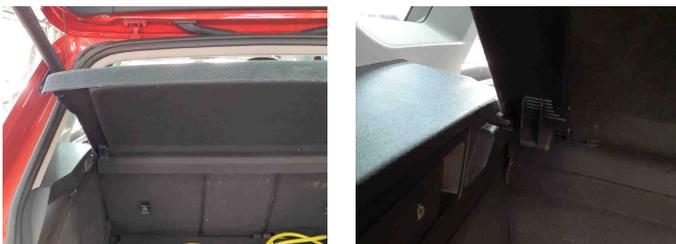
8 - Kofferraumabdeckung (Hutablage) - Gebrochen - Ersetzen

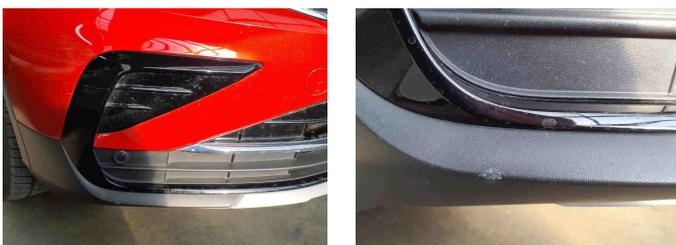
9 - Stoßfängerspoiler vorne - Deformiert - Ersetzen

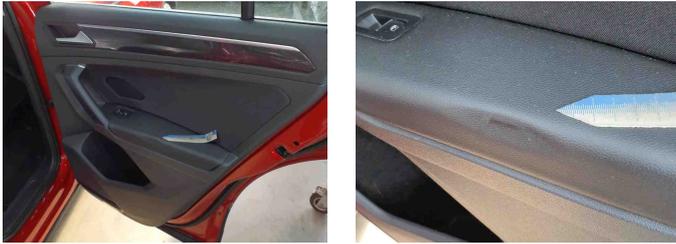
## 10 - Türgriff innen hinten rechts - Deformiert - Ersetzen

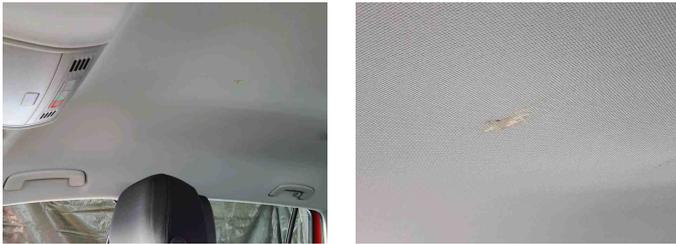
## 11 - Dachhimmel - Verschmutzt - Reinigen

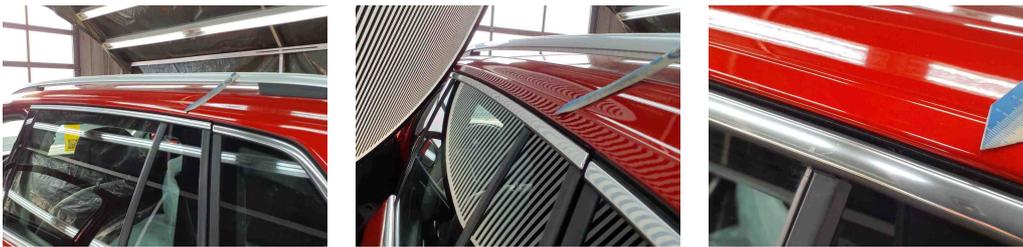
## 12 - Fensterzierleiste hinten links - Deformiert - Ersetzen

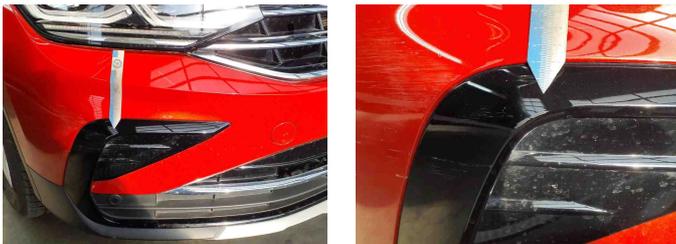
## 13 - Stoßfängerzierblende vorne rechts - Kratzer - Lackieren

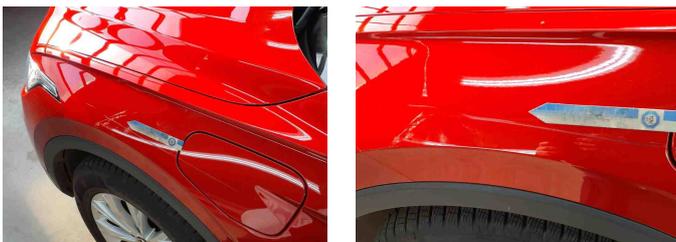
## 14 - Kotflügel vorne links - Kratzer - Polieren

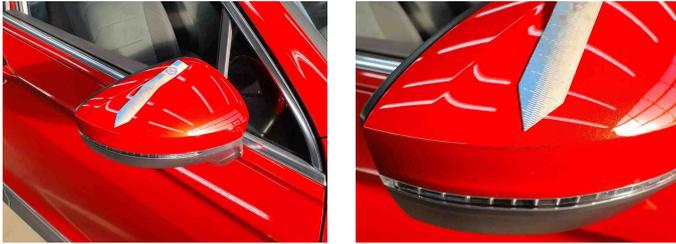
## 15 - Außenspiegel Gehäuse rechts - Kratzer - Polieren

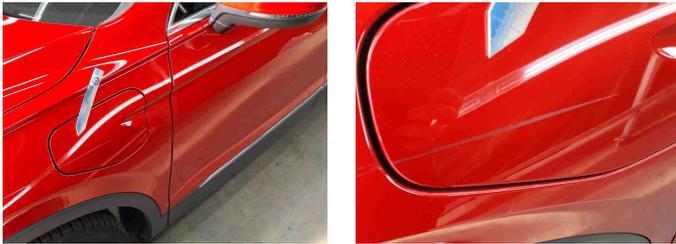
## 16 - Tankdeckel - Kratzer - Polieren

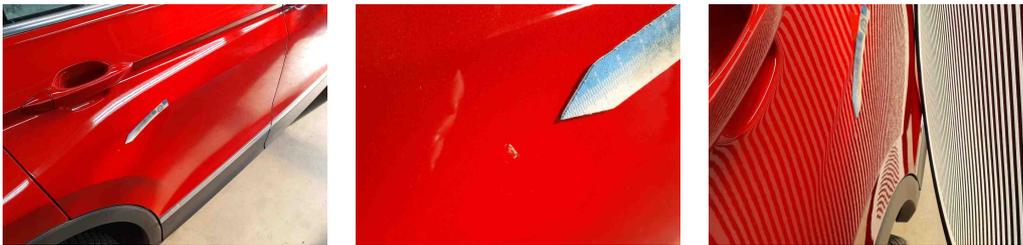
## 17 - Tür hinten rechts - Kratzer - Polieren

Kommentar	Kleine Delle Gebrauchspur
-----------	---------------------------

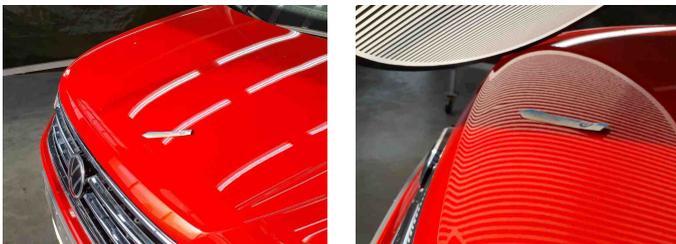
### 1 - Motorhaube - Delle(n) - Akzeptabel (Gebrauchsspur)

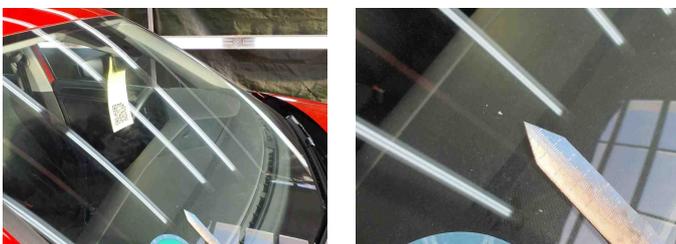
### 2 - Windschutzscheibe - Steinschlag - Akzeptabel (Gebrauchsspur)

Kommentar	Keine Rissbildung
-----------	-------------------
