U5YHM81BAJL237843

Angaben zum Fahrzeug

Zustandsbericht

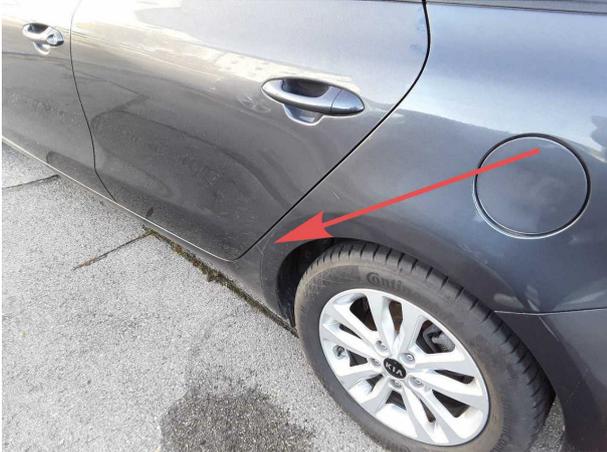
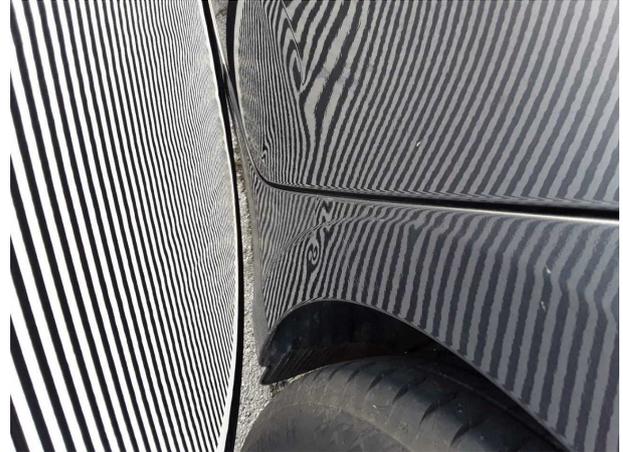
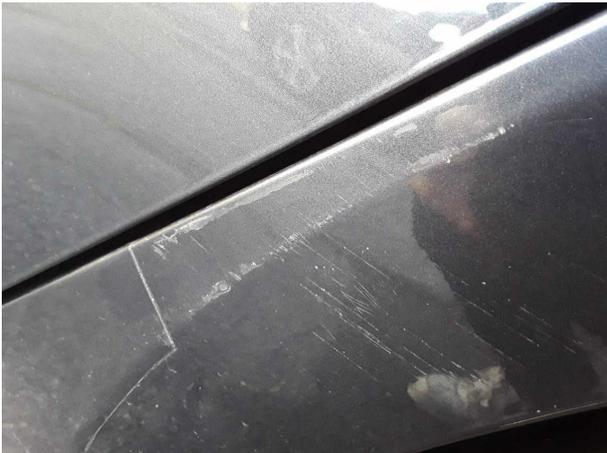
Beschädigung #3: Seitenwand links: Seitenwand - Delle / Lackschaden - instandsetzen und lackieren

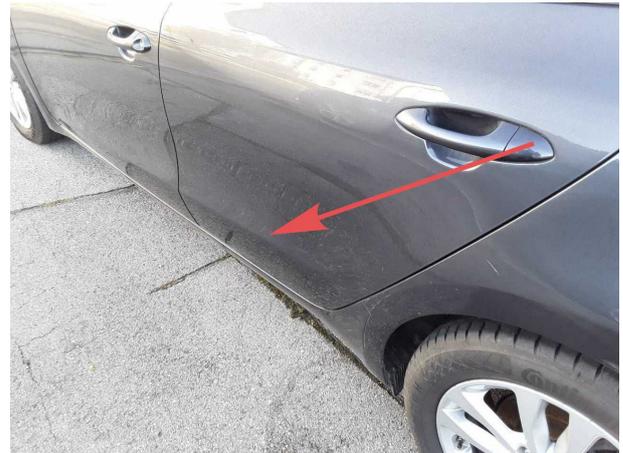
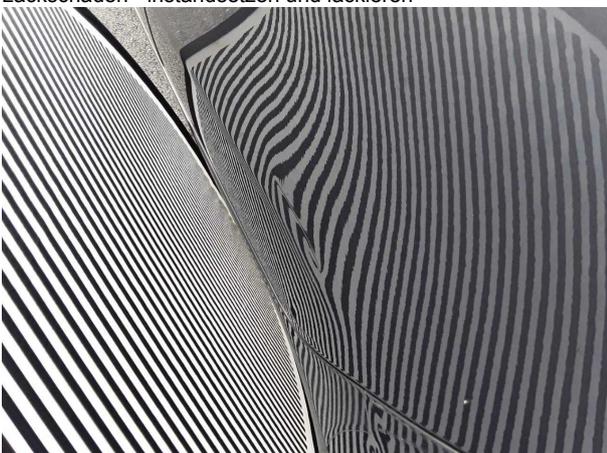
Beschädigung #4: Tür hinten links: Tür - verformt - instandsetzen und lackieren
