## Raport z oględzin pojazdu

| Numer raportu | 214900/4/25-11401 | Data raportu | 30-04-2025 |

| Numer identyfikacyjny (VIN) | <b>ZFA3120000JA77216</b> |
| Marka, model | FIAT 500 15-24 |

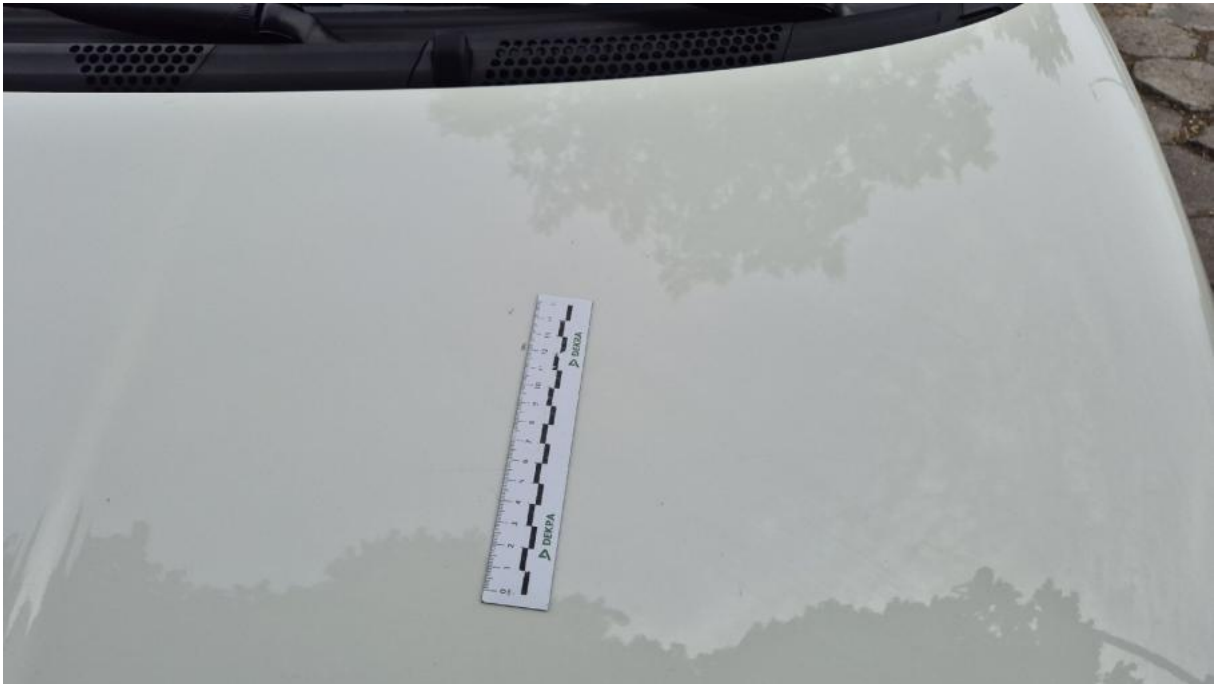
**Fot. 31**

| Poz. | Nazwa pozycji | Opis uszkodzeń | Kwalifik. | Naprawa [rbg] |
|---|---|---|---|---|
| 11 | Pokrywa przednia | rysa/odprysk, wgniecenie/odkształcenie | | |

Pokrywa komory silnika - Rysa/odprysk 1

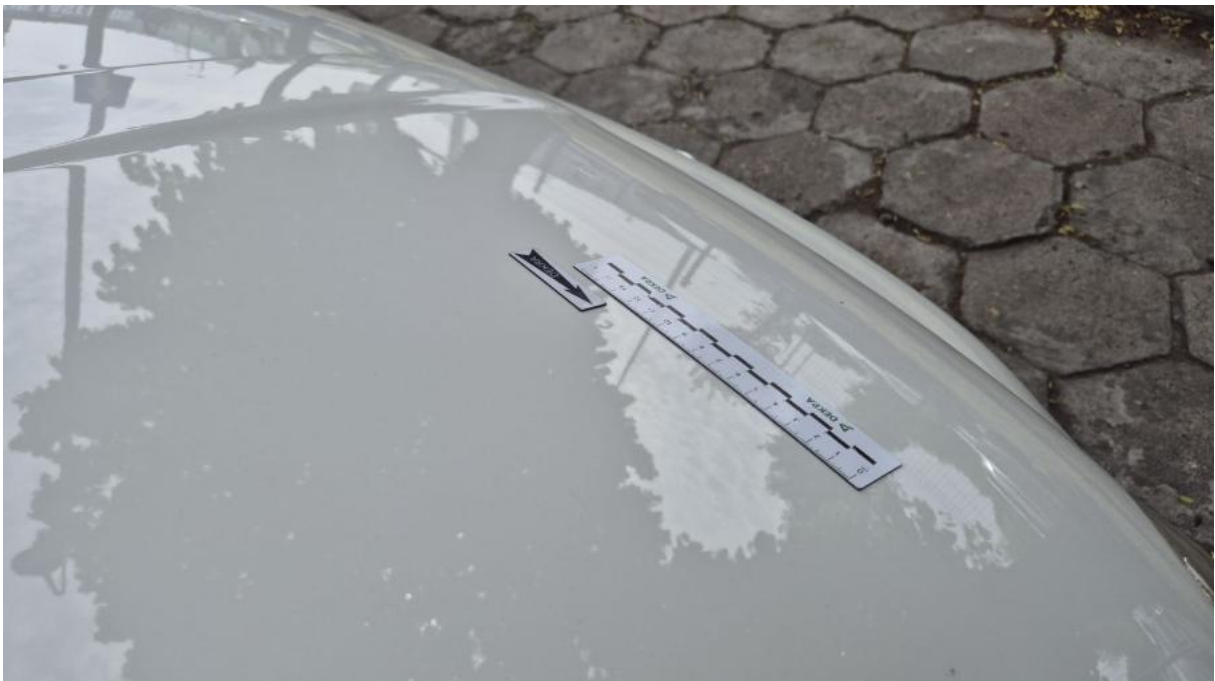
**Fot. 32**

Pokrywa komory silnika - Wgniecenie/odkształcenie 1

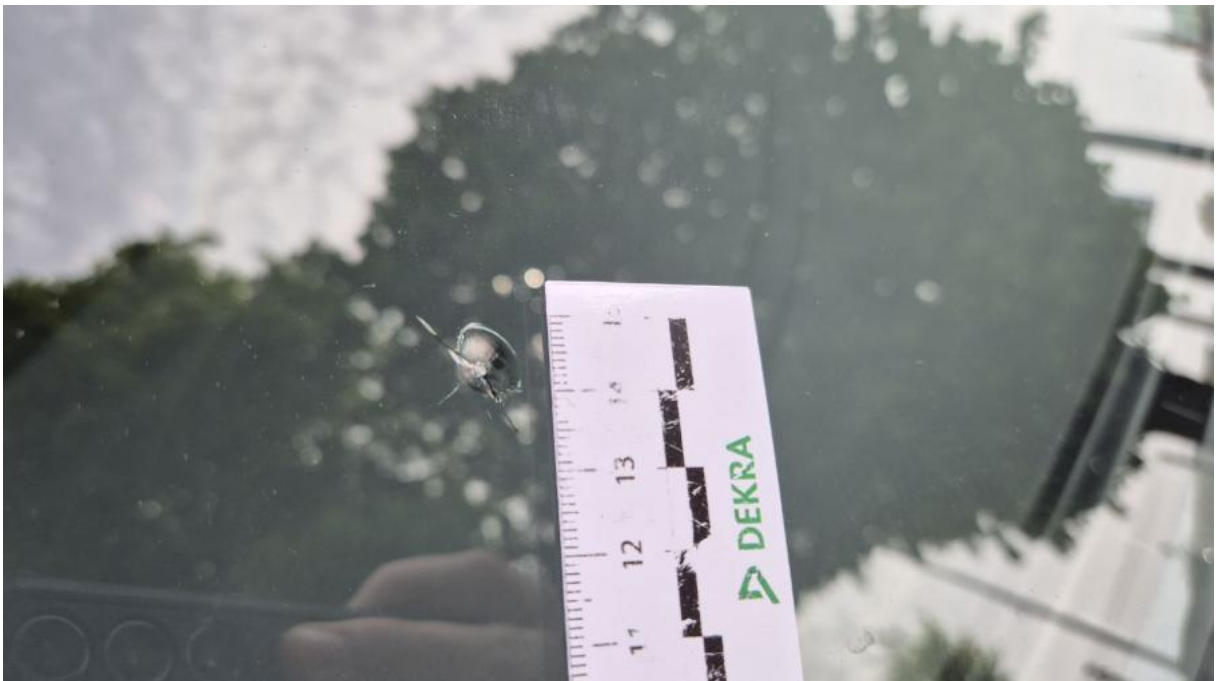
**Fot. 34**

| Poz. | Nazwa pozycji | Opis uszkodzeń | Kwalifik. | Naprawa [rbg] |
|---|---|---|---|---|
| 2 | Szyba przednia atermiczna | pęknięcie | WY | 1.9 |

Szyba czołowa - Pęknięcie/rozerwanie 1

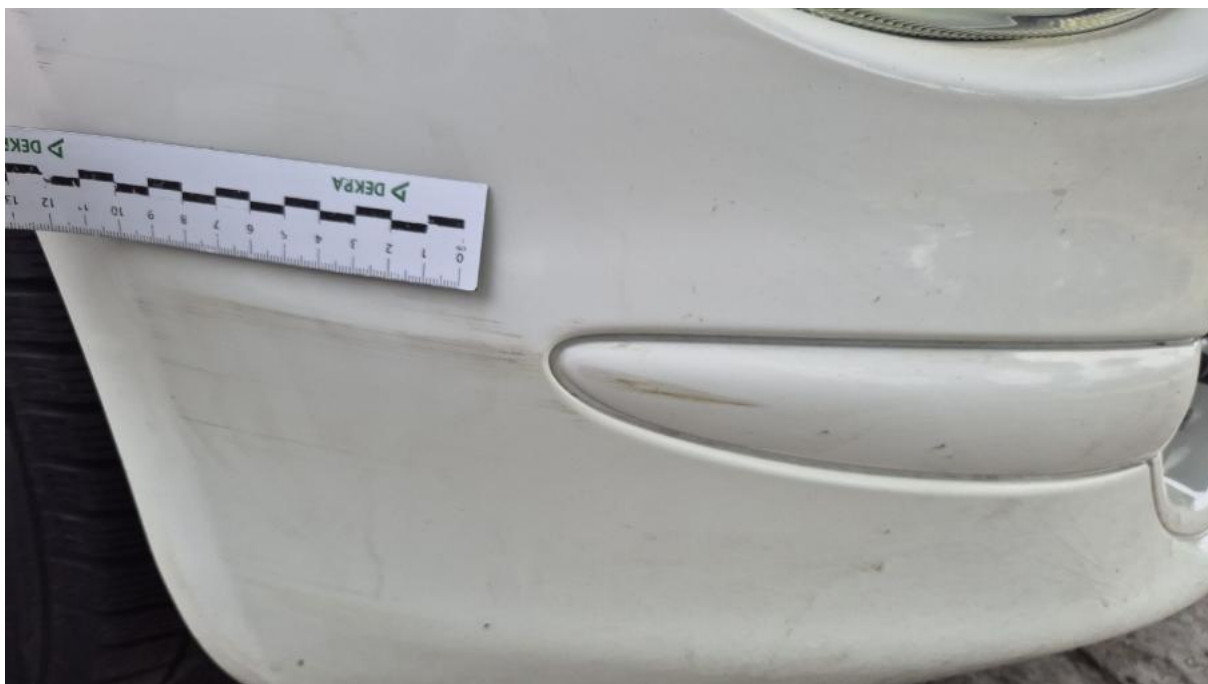
**Fot. 36**

| Poz. | Nazwa pozycji | Opis uszkodzeń | Kwalifik. | Naprawa [rbg] |
|---|---|---|---|---|
| 6 | Okładzina zderzaka przedniego | rysa/odprysk | NA | 1 |

Zderzak - Rysa/odprysk 1

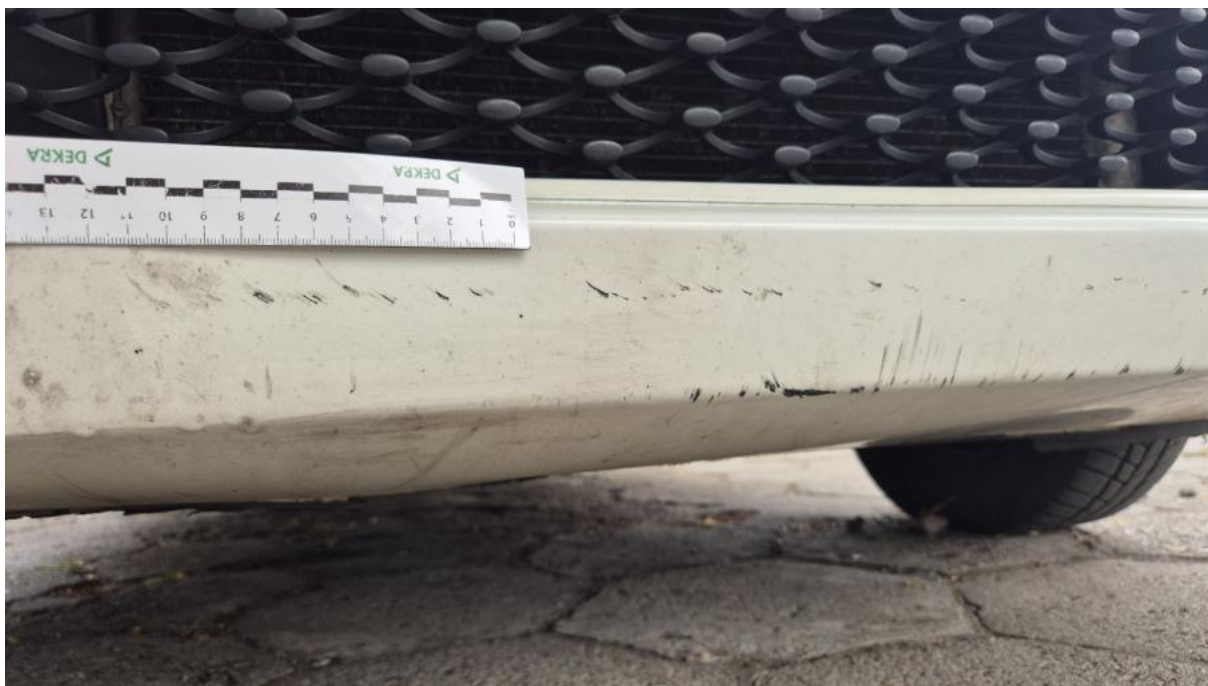
**Fot. 37**

Zderzak - Rysa/odprysk 2

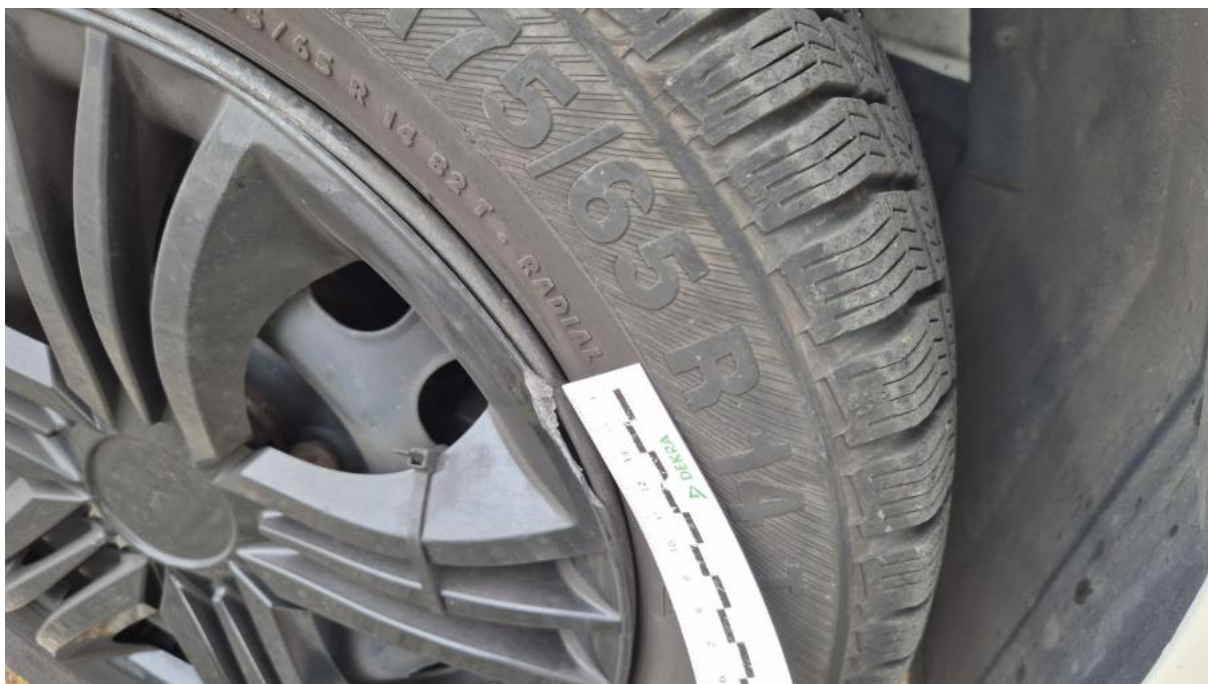
**Fot. 38**

Kółko przedni P - Pęknięcie/rozerwanie 1

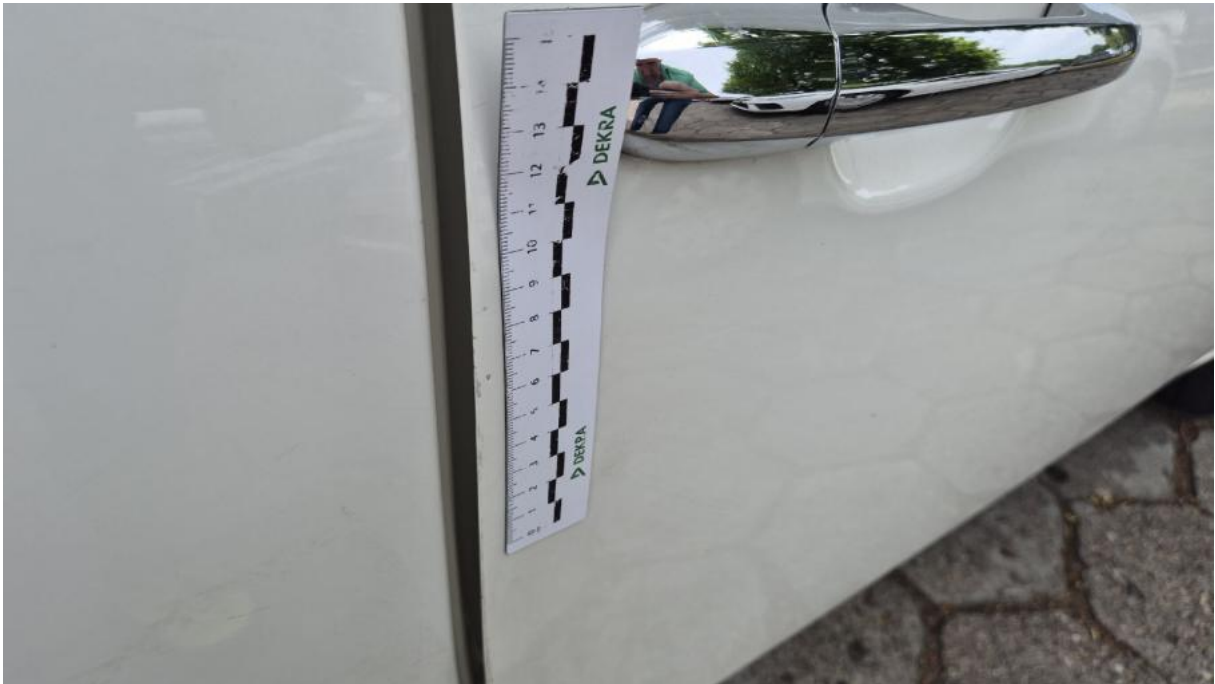
**Fot. 39**

| Poz. | Nazwa pozycji | Opis uszkodzeń | Kwalifik. | Naprawa [rbg] |
|---|---|---|---|---|
| 12 | Drzwi przednie (nieuzbrojone) R | rysa/odprysk | | |

Drzwi przednie P - Rysa/odprysk 1

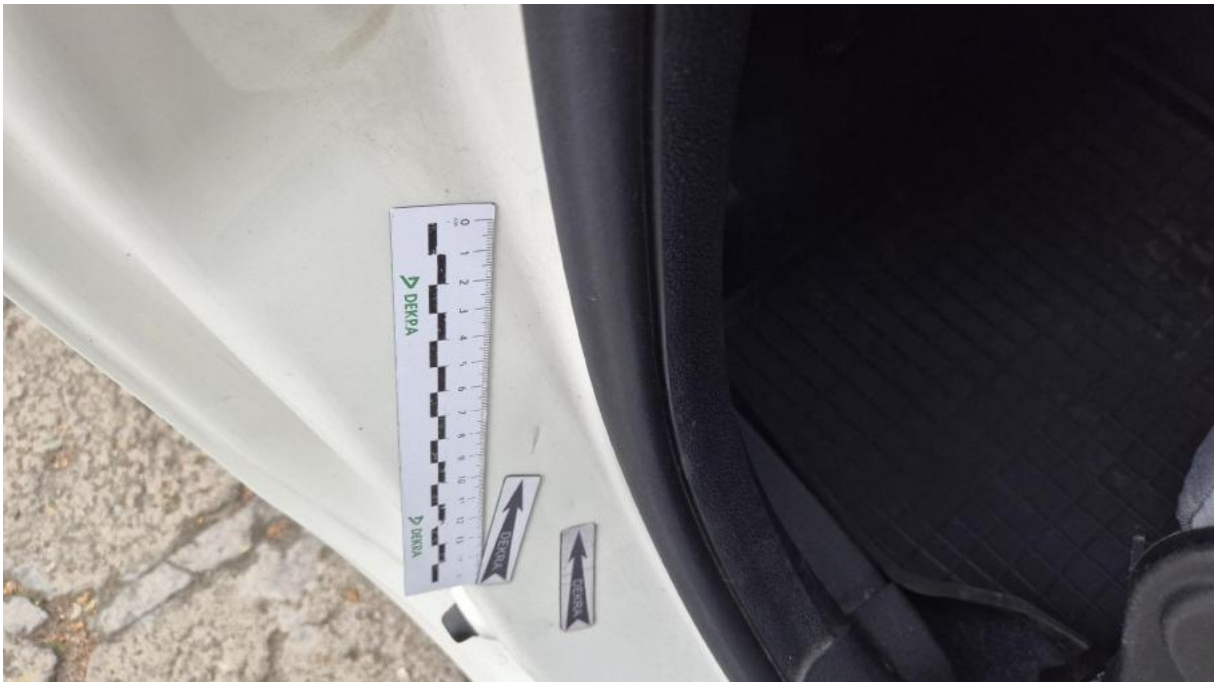
**Fot. 40**

Słupek środkowy P - Wgniecenie/odkształcenie 1

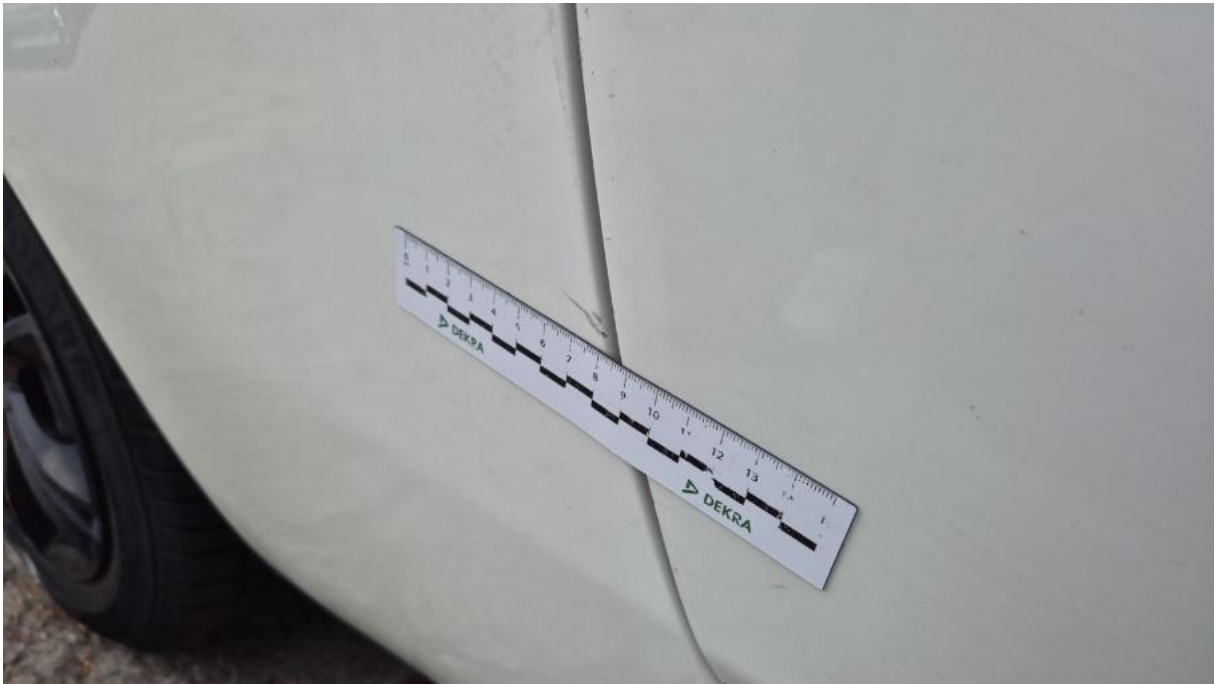
**Fot. 41**

| Poz. | Nazwa części | Przedział grubości powłoki lakierowej [µm] |
|---|---|---|
| 1 | Błotnik tylny prawy/ściana boczna prawa | 150 - 1000 |

| Poz. | Nazwa pozycji | Opis uszkodzeń | Kwalifik. | Naprawa [rbg] |
|---|---|---|---|---|
| 13 | Łotnik tylny R | rysa/odprysk | | |

Błotnik tylny P / Ściana boczna P - Rysa/odprysk 1

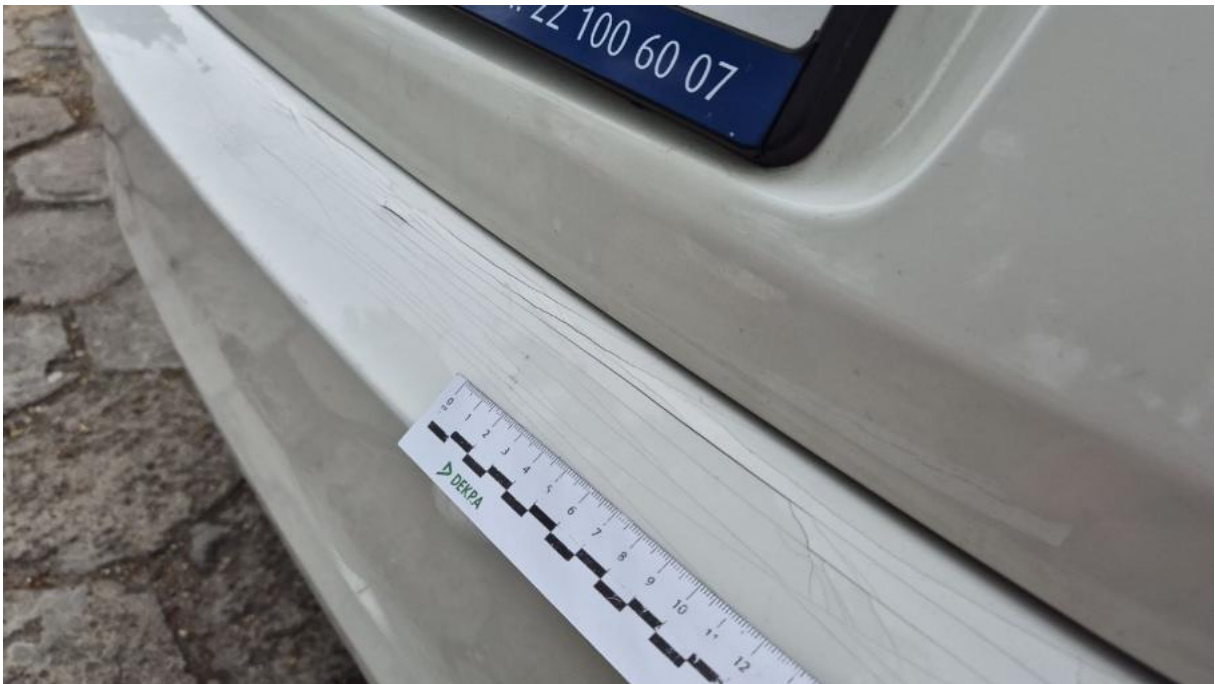
**Fot. 42**

| Poz. | Nazwa pozycji | Opis uszkodzeń | Kwalifik. | Naprawa [rbg] |
|---|---|---|---|---|
| 4 | Okładzina zderzaka tylnego | wgniecenie/odkształcenie, połamana(y) | WY | 1 |

Zderzak tylny - Pęknięcie/rozerwanie 1

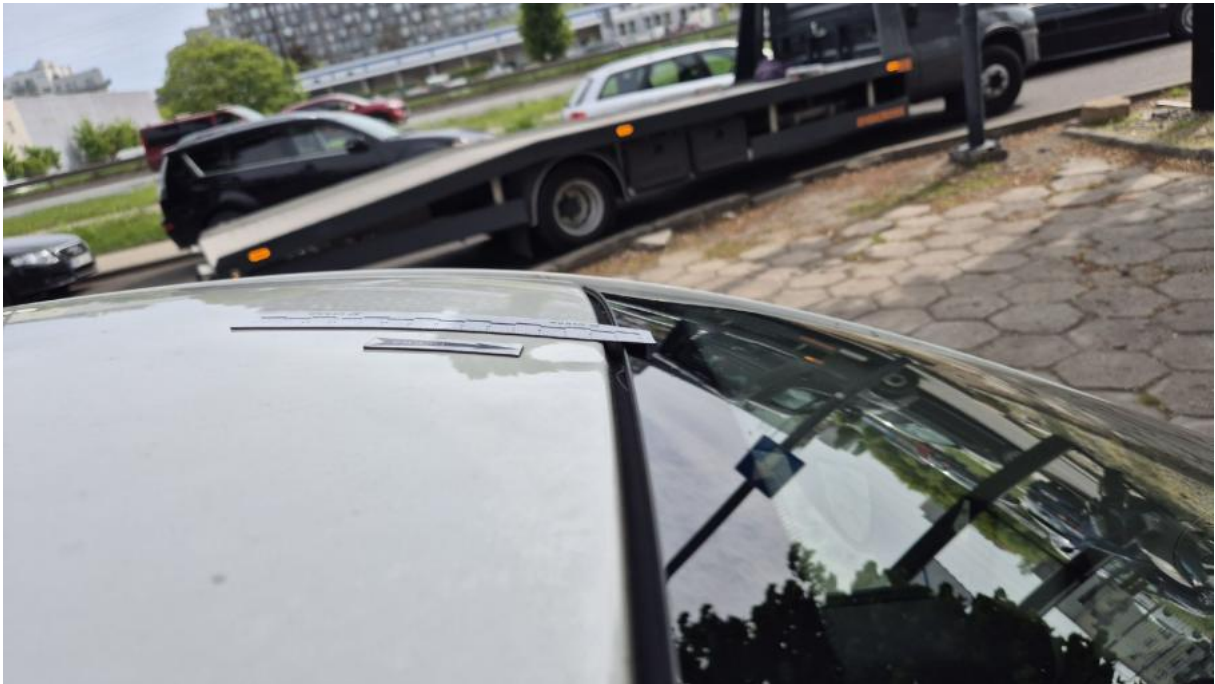
**Fot. 43**

| Poz. | Nazwa pozycji | Opis uszkodzeń | Kwalifik. | Naprawa [rbg] |
|---|---|---|---|---|
| 7 | Dach | wgniecenie/odkształcenie | NA | 1 |

Dach - Wgniecenie/odkształcenie 1

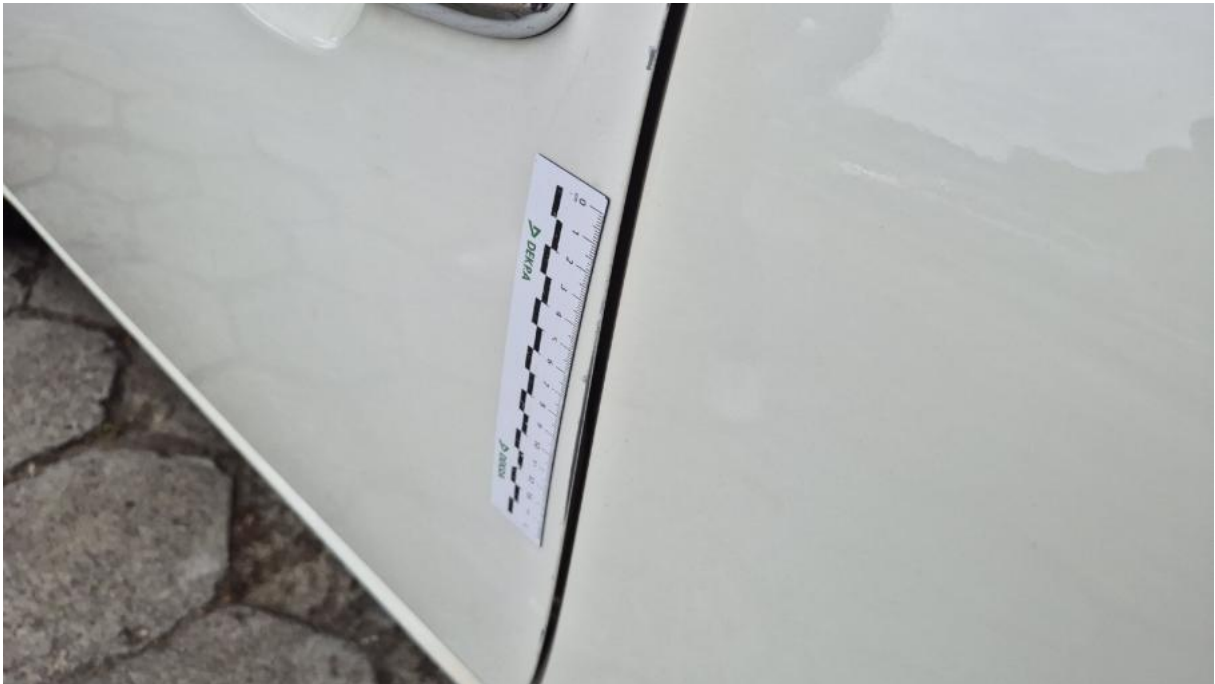
**Fot. 45**

| Poz. | Nazwa pozycji | Opis uszkodzeń | Kwalifik. | Naprawa [rbg] |
|---|---|---|---|---|
| 8 | Drzwi przednie (nieuzbrojone) L | rysa/odprysk, wgniecenie/odkształcenie | NA | 0.8 |

Drzwi przed L - Rysa/odprysk 1

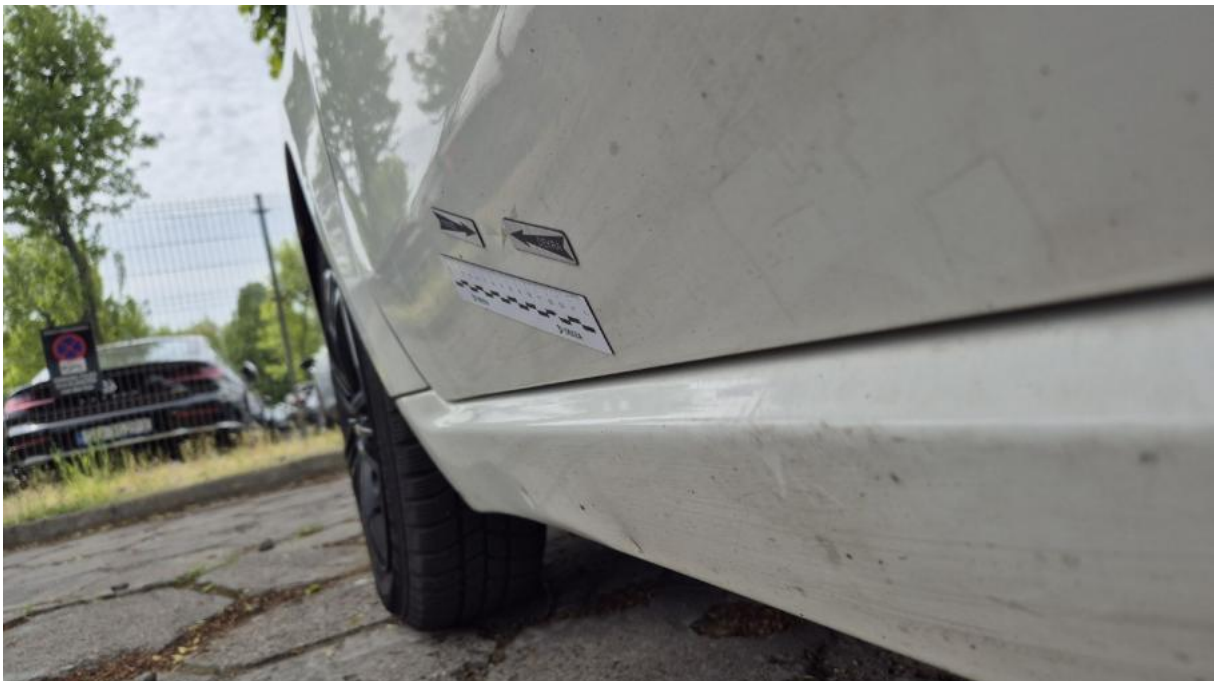
**Fot. 46**

Drzwi przed L - Wgniecenie/odkształcenie 1

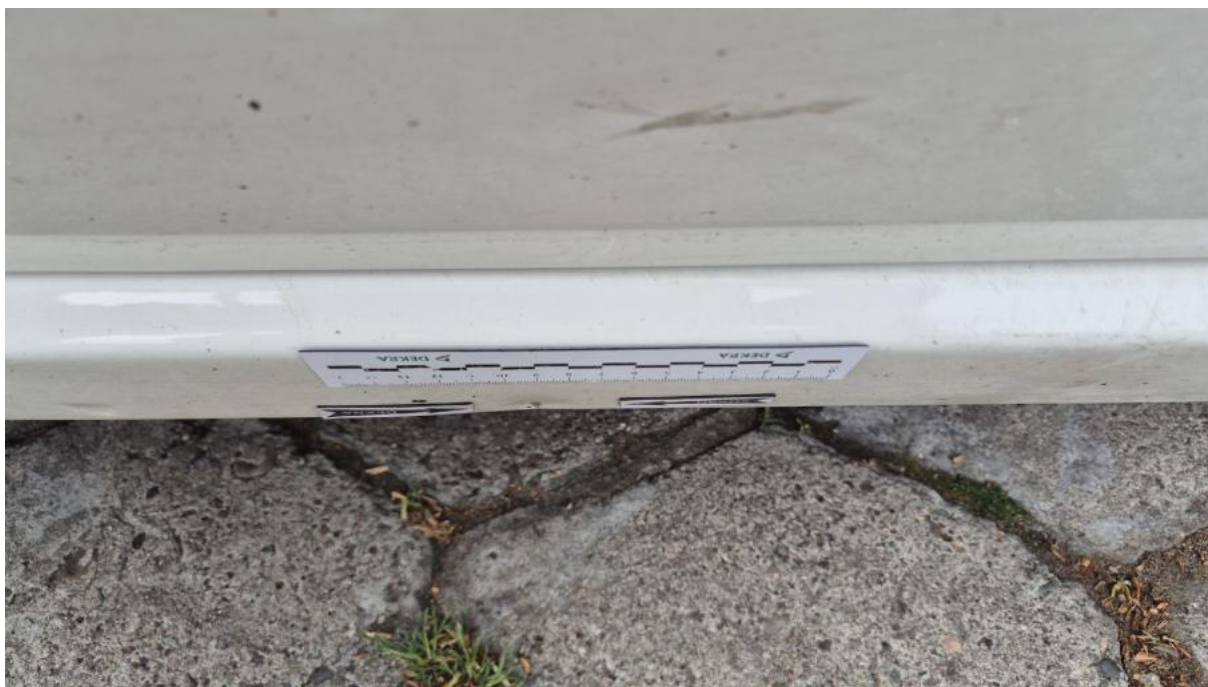
**Fot. 48**

| Poz. | Nazwa pozycji | Opis uszkodzeń | Kwalifik. | Naprawa [rbg] |
|---|---|---|---|---|
| 9 | Próg L | rysa/odprysk, wgniecenie/odkształcenie | NA | 1 |

Próg L - Wgniecenie/odkształcenie 1

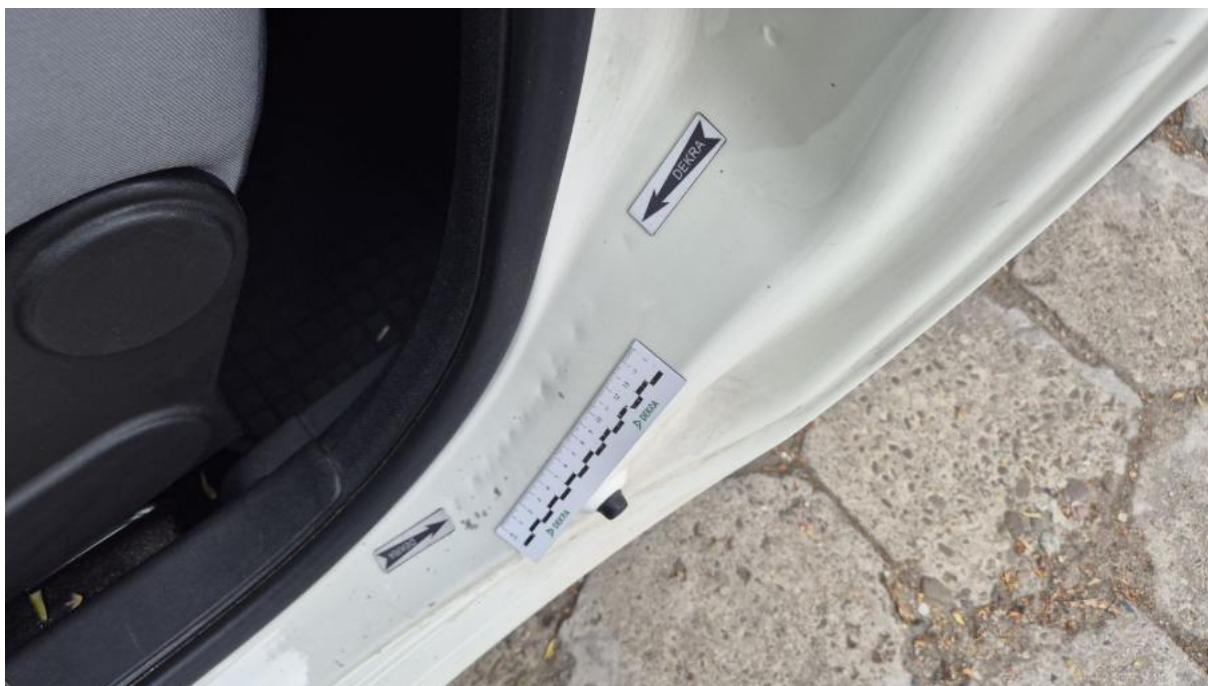
**Fot. 49**

Słupek środkowy L - Wgniecenie/odkształcenie 1

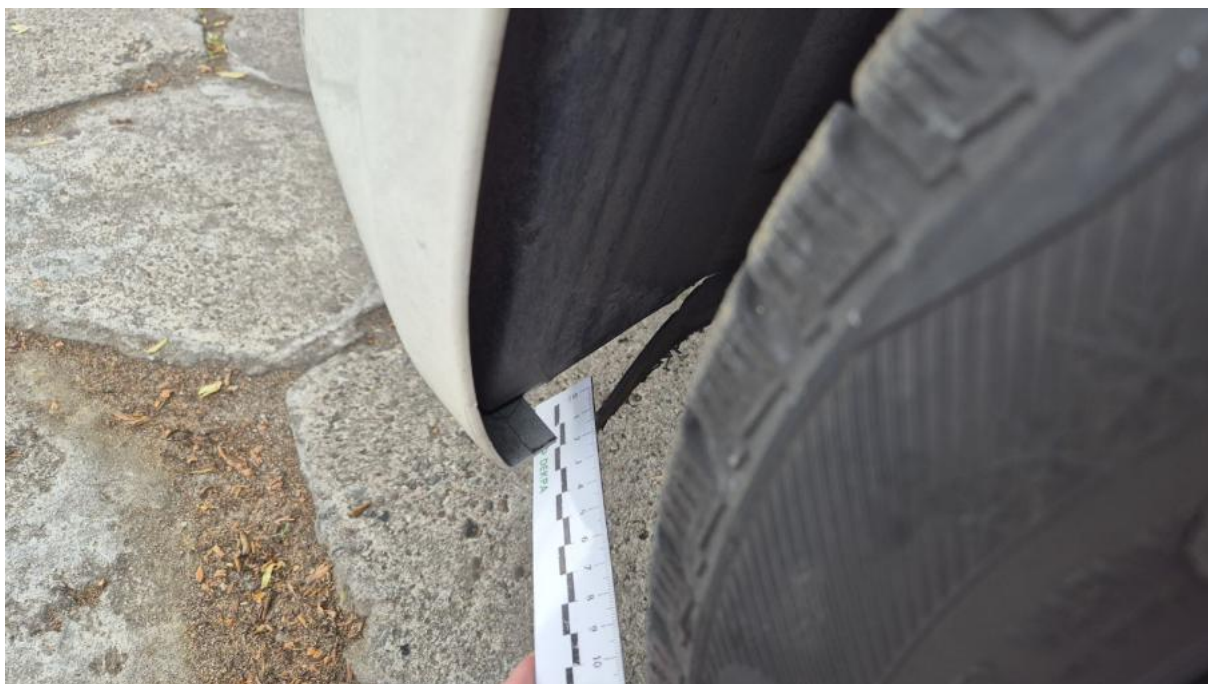
**Fot. 50**

| Poz. | Nazwa pozycji | Opis uszkodzeń | Kwalifik. | Naprawa [rbg] |
|---|---|---|---|---|
| 1 | Nadkole wewn. L | pęknięcie | WY | 0.4 |

Nadkole przednie L - Pęknięcie/rozerwanie 1

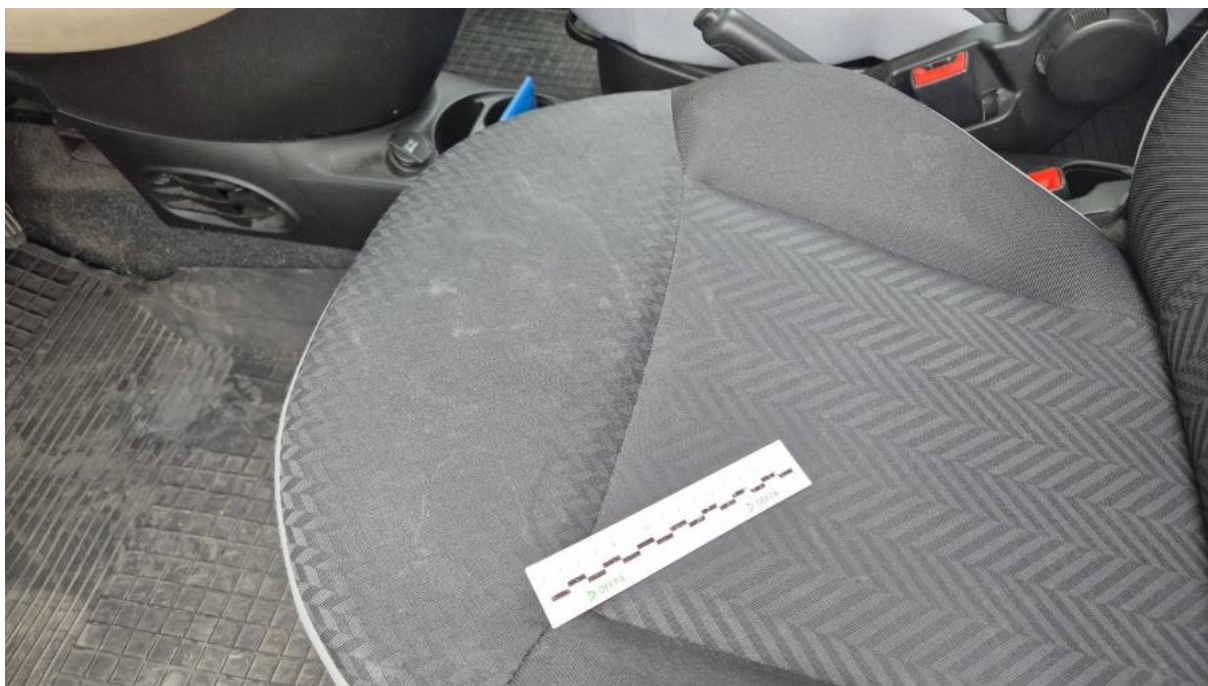
**Fot. 51**

| Poz. | Nazwa pozycji | Opis uszkodzeń | Kwalifik. | Naprawa [rbg] |
|---|---|---|---|---|
| 5 | Tapicerka siedziska 1.rząd L | rozerwanie | WY | 0.7 |

Fotel prz. lew. - Inne 1

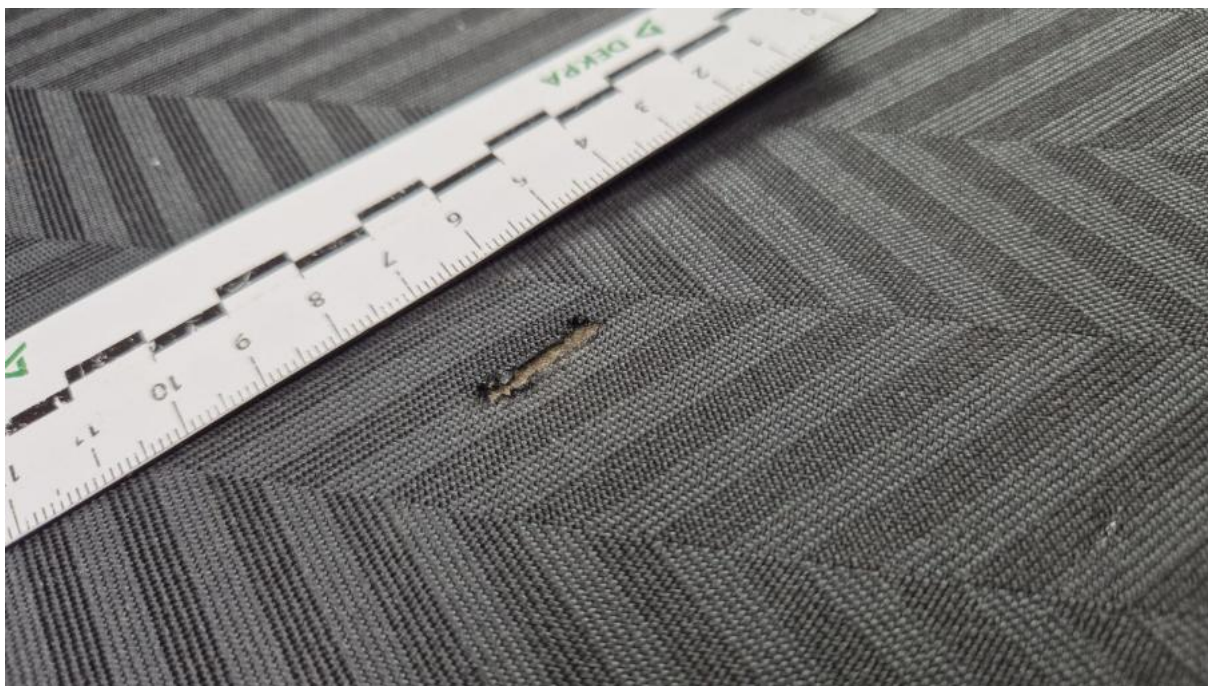
**Fot. 53**

Fotel prz. praw. - Pęknięcie/rozerwanie 1
